# **Most 18019-2**

Most v Plzni-Božkově přes Úslavu

## **MIMOŘÁDNÁ PROHLÍDKA**

**Objekt: Most ev.č. 18019-2 (Most v Plzni-Božkově přes Úslavu)**

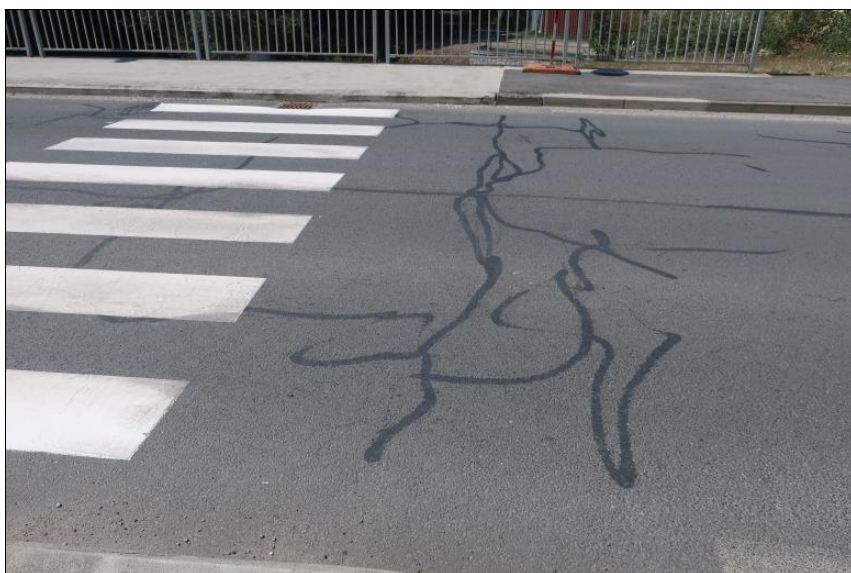
Kryt vozovky je nerovný, hojně opravovaný. Lokálně jsou patrné nepravidelné trhliny. Nad opěrami trhliny v krytu vozovky kopírují osu MZ.

příčné trhliny v krytu vozovky nad O4

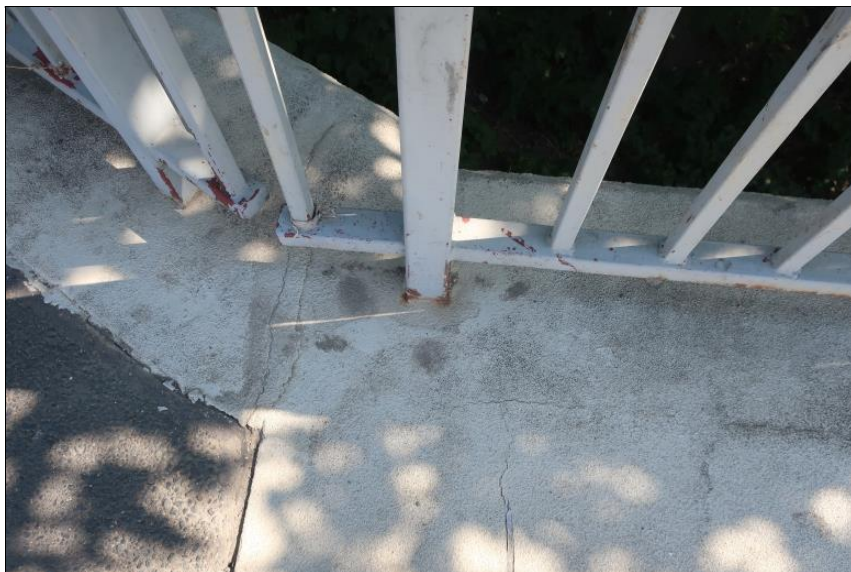
Zábradlí koroduje, místy intenzivně.

lokální koroze zábradlí

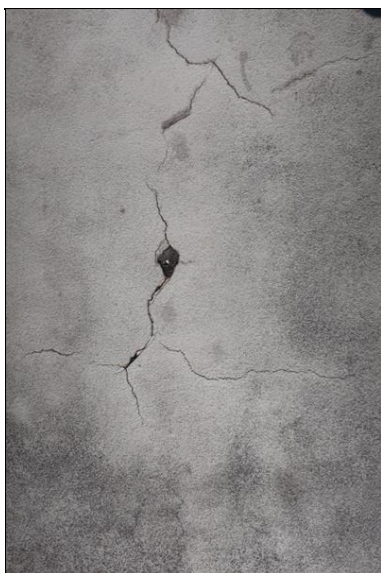
V krytu chodníků jsou nepravidelné trhliny charakteristické pro separaci sanací od podkladu.

nepravidelné trhliny v krytu chodníku

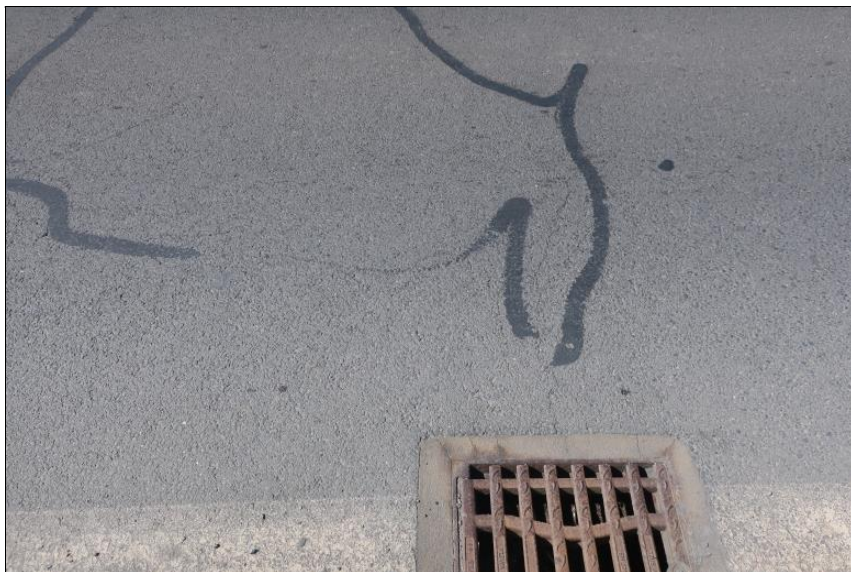
nepravidelné trhliny v krytu vozovky v okolí odvodňovače

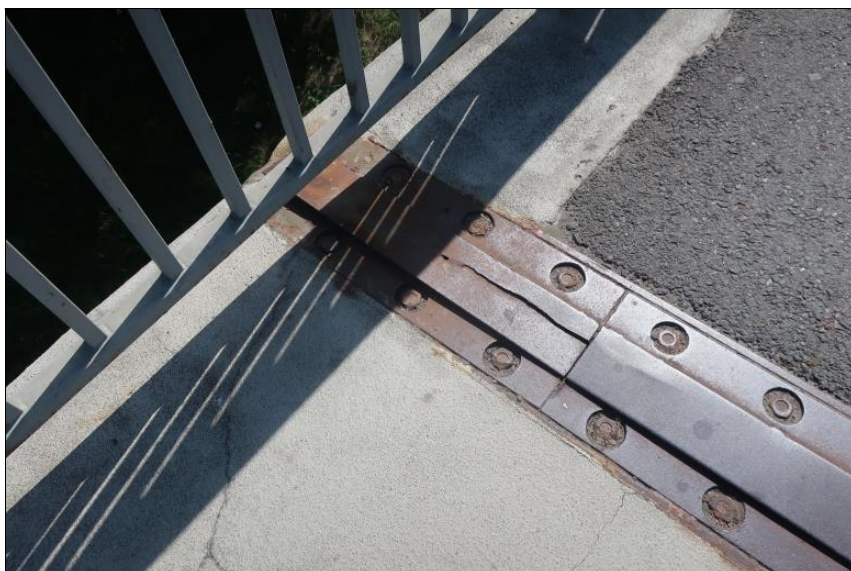
S ohledem na zjevné průsaky dilatační sparou je předmětný MZ nefunkční.

MZ O4 v oblasti levého chodníku

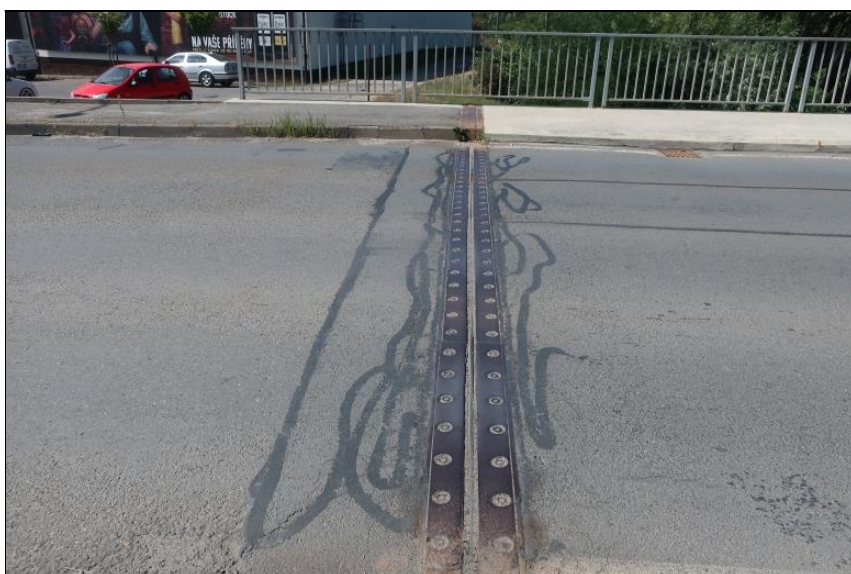
MZ O4 v oblasti vozovky

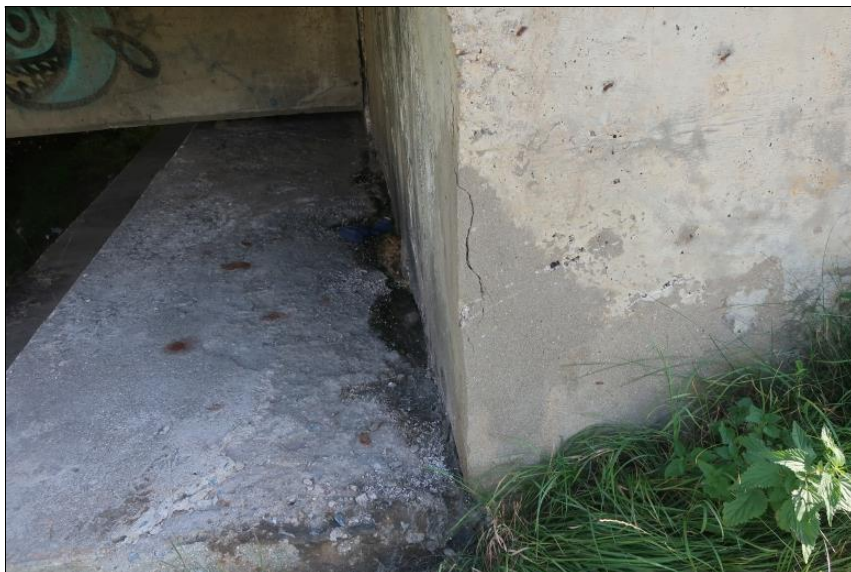
| [1.1] | 1.2 | Mostní podpěry křídla a čelní zdi / Opěry | Na líci opěr jsou výrazné stopy po průsacích s výluhy pojiva. Důsledkem je degradace betonu závěrných zidek a úložných prahů a následná koroze uložené betonářské výztuže. Vlivem koroze výztuže pak dochází k rozsáhlé separaci krycí vrstvy nad korodující výztuží. V horším stavu jest zjevně opěra 4. |

separace sanace v pravé části ZZ O4

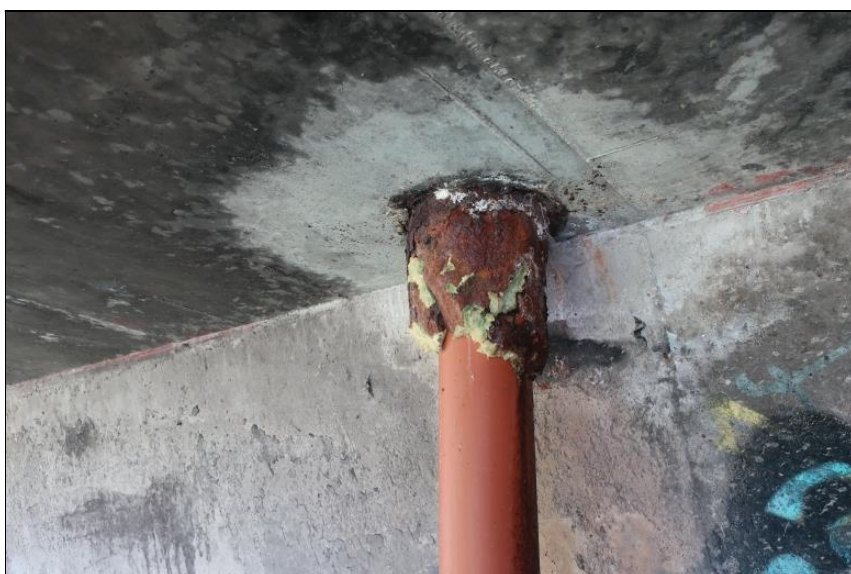
stopy po průsaku v okolí svodu  
odvodnění

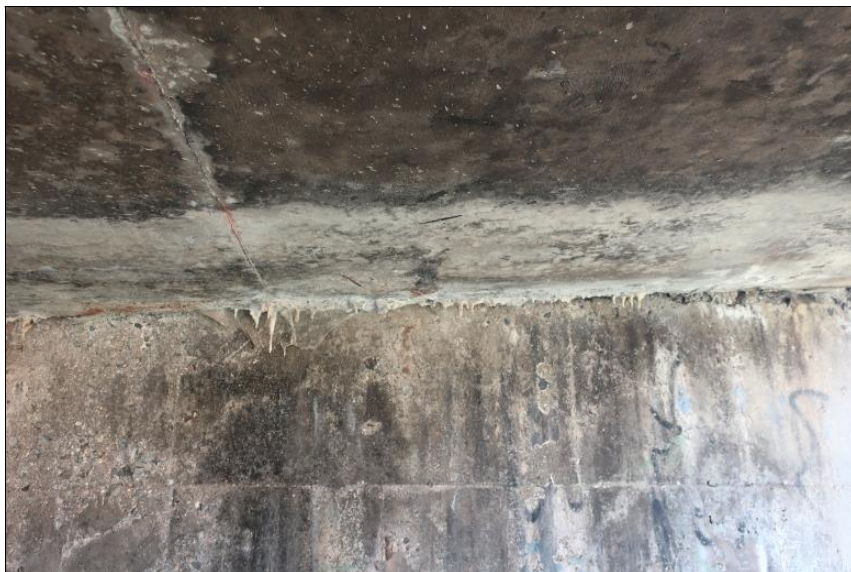
stopy po průsaku s výluhy pojiva na  
spodním líci pravé konzoly pod MZ O4

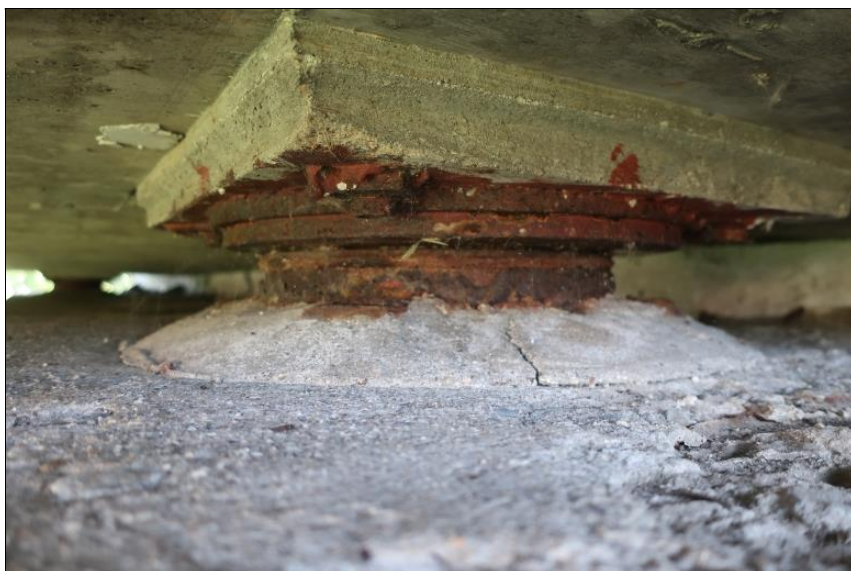
Ložiska na opěrách díky průsakům dilatačními sparami intenzivně korodují. V horším stavu jsou ložiska na opěře 4, která jsou díky korozi omezeně funkční až nefunkční.

pravé ložisko O4  
oříčná trhлина v podkladním bloku

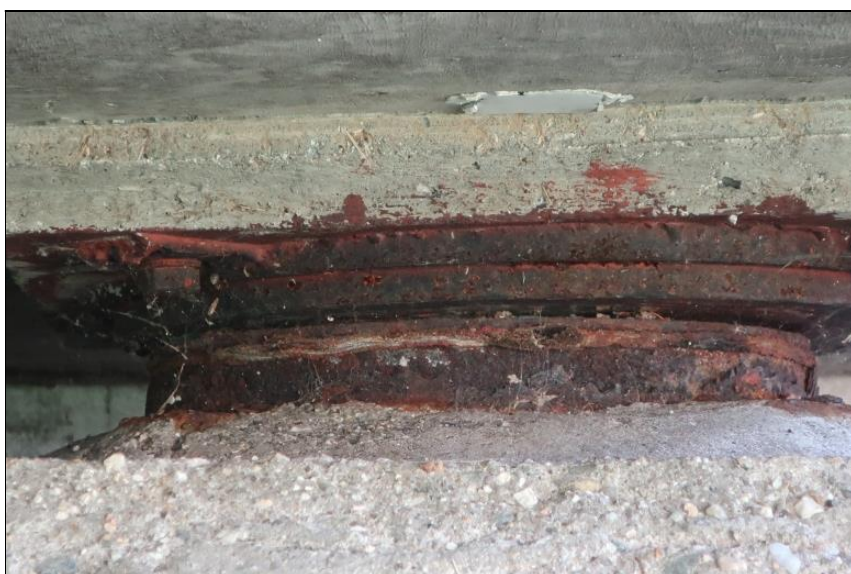
DTTO - detail

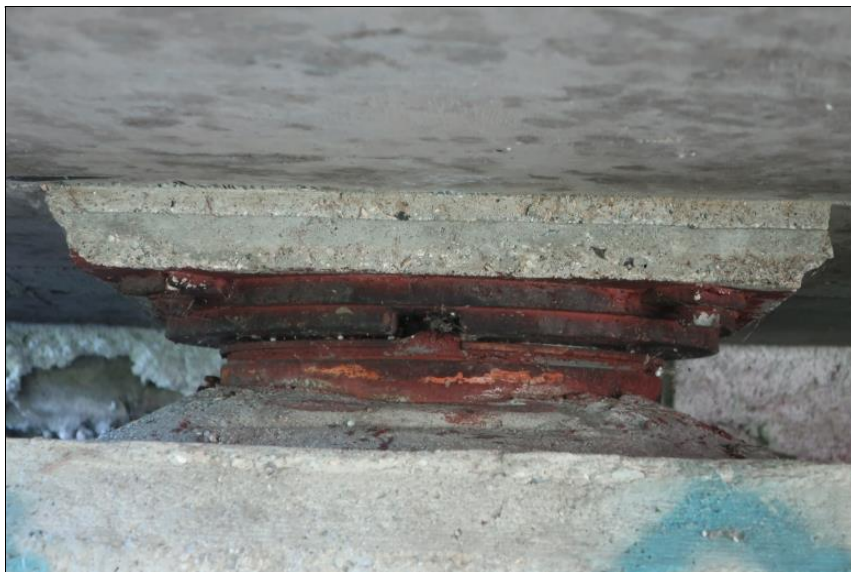
levé ložisko O4

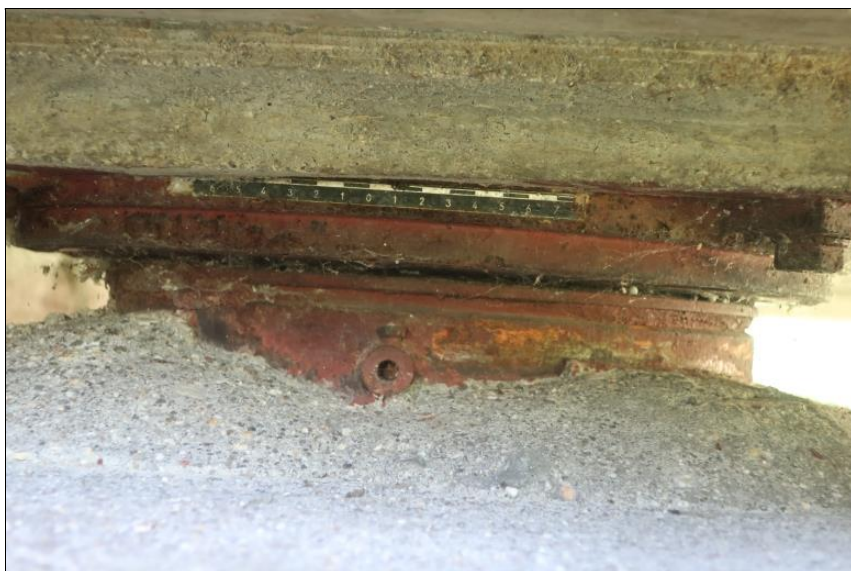
DTTO - pohled z boku

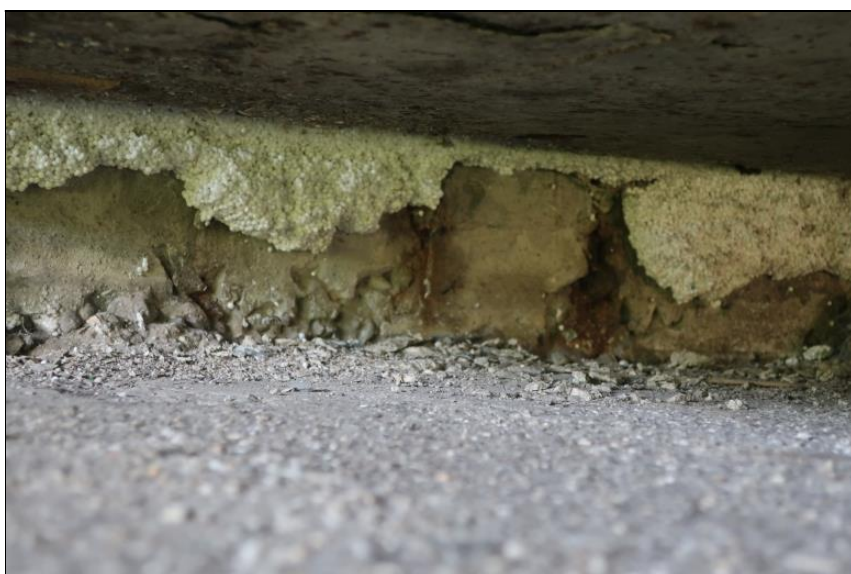
obnažená korodující výztuž v oblasti  
vetknutí závěrné zídky do úložného  
prahu u O4

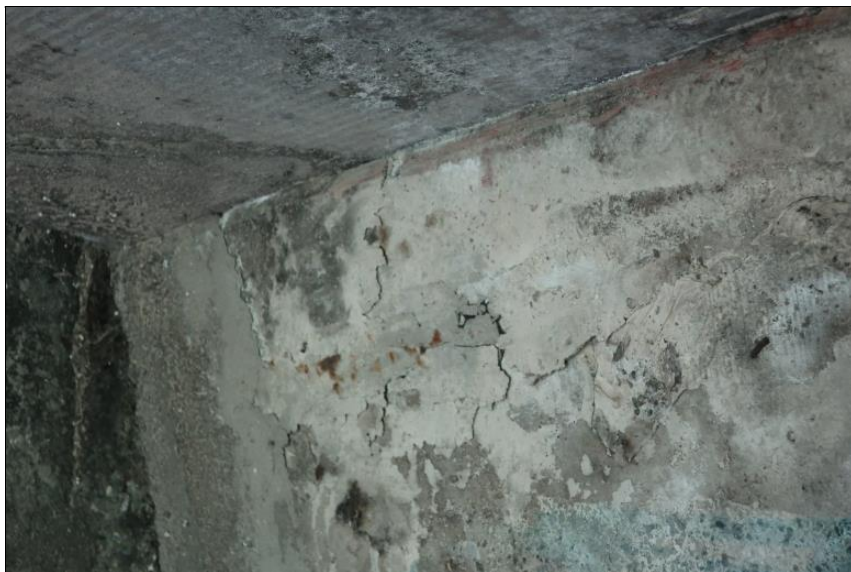
separace krycí vrstvy nad korodující výztuží na levém boku desky nad O4

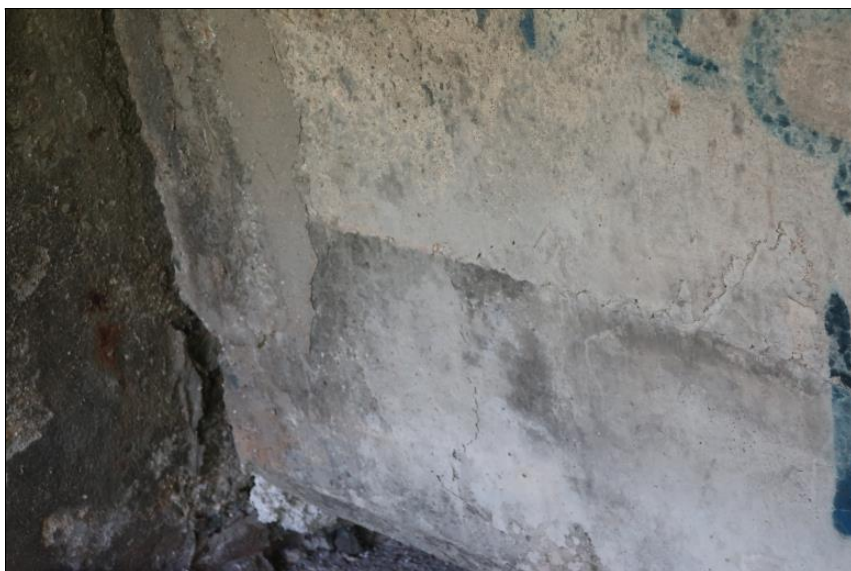
DTTO

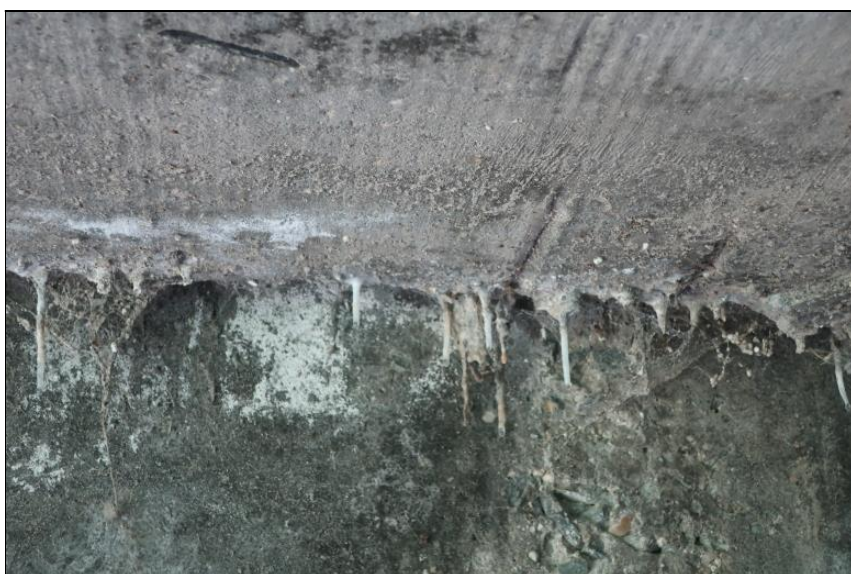
stopy po průsaku s výluhy pojiva na spodním líci levé konzoly pod MZ O4

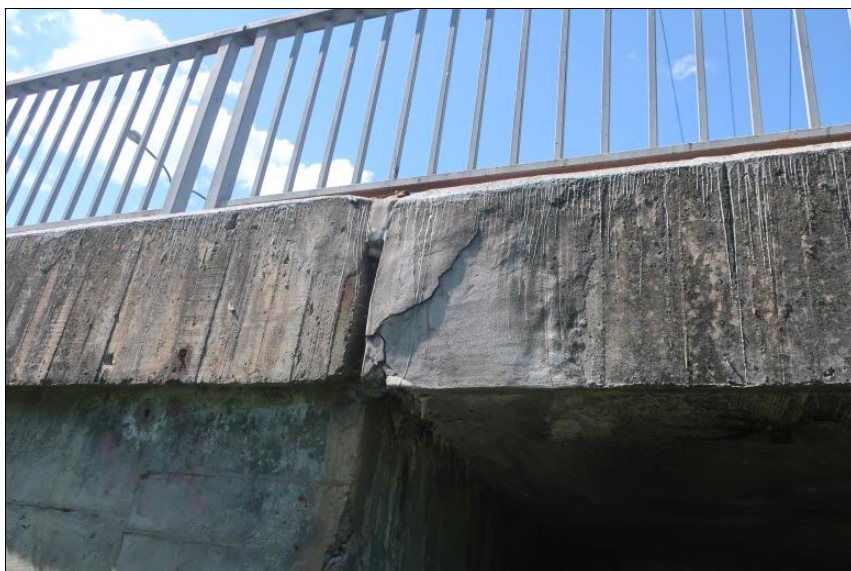
K lokální separaci sanací dochází i na lici říms.  
V oblastech dilatačních spár dochází k rozpadu říms.

separace sanace levé římsy nad O4

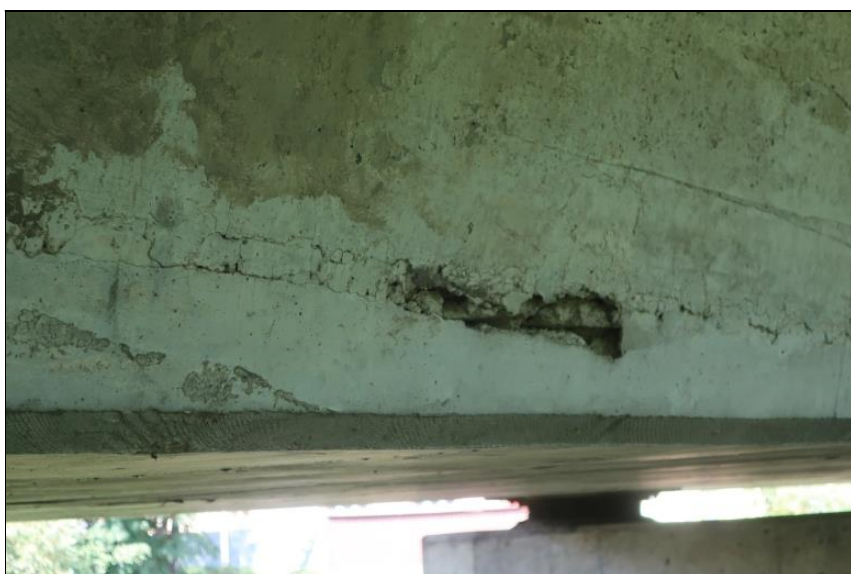
V oblastech podélné pracovní spáry v oblasti přerušené betonáže mezi spodní deskou a stěnami NK jsou lokálně šterková hnízda, místy hluboká až 80 mm s obnaženou povrchově korodující betonářskou výztuží.

levý bok NK ve 3. poli - štěrkové  
hnízdo

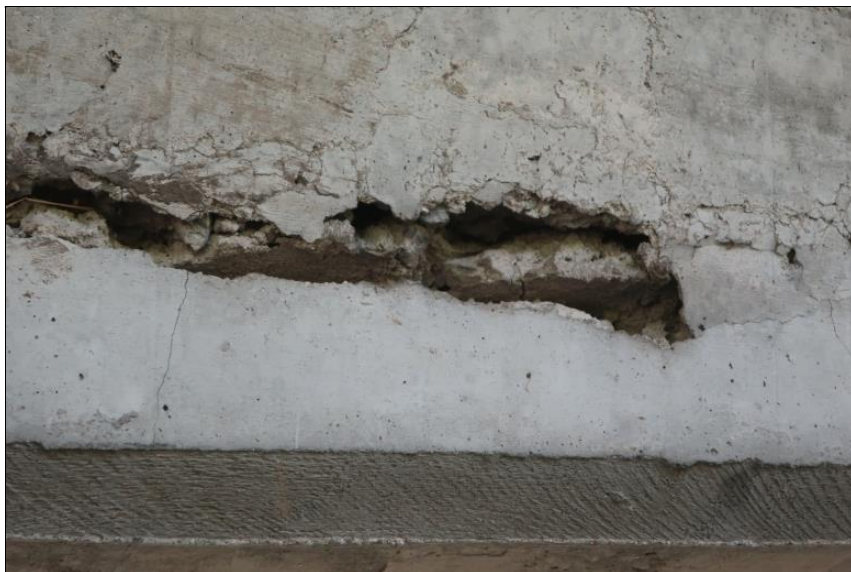
DTTO - detail

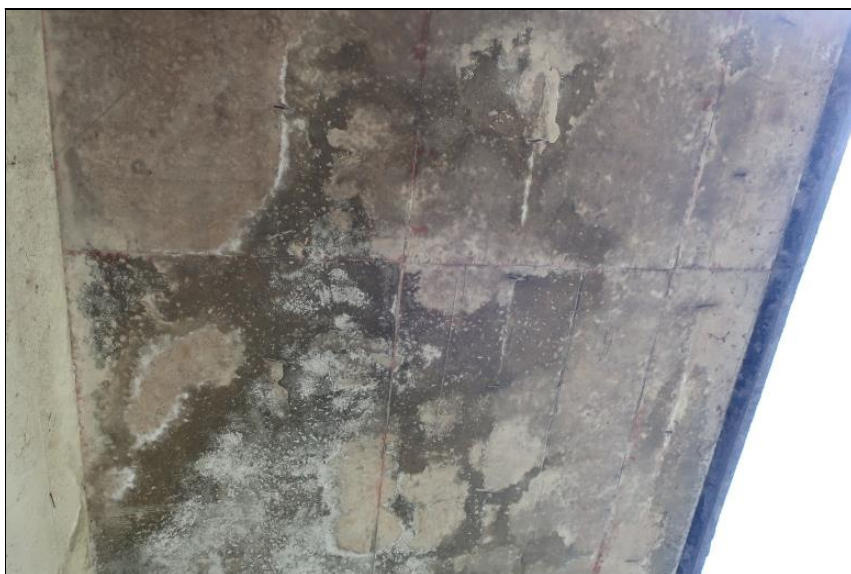
rozsáhlé výkvěty na spodním líci levé konzoly v oblasti P3

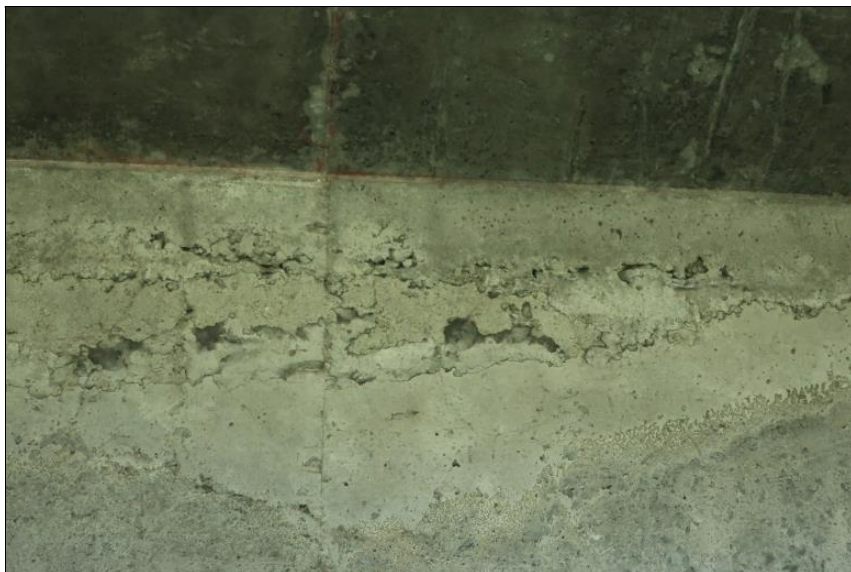
šterkové hnízdo na pravém boku NK  
ve 3. poli

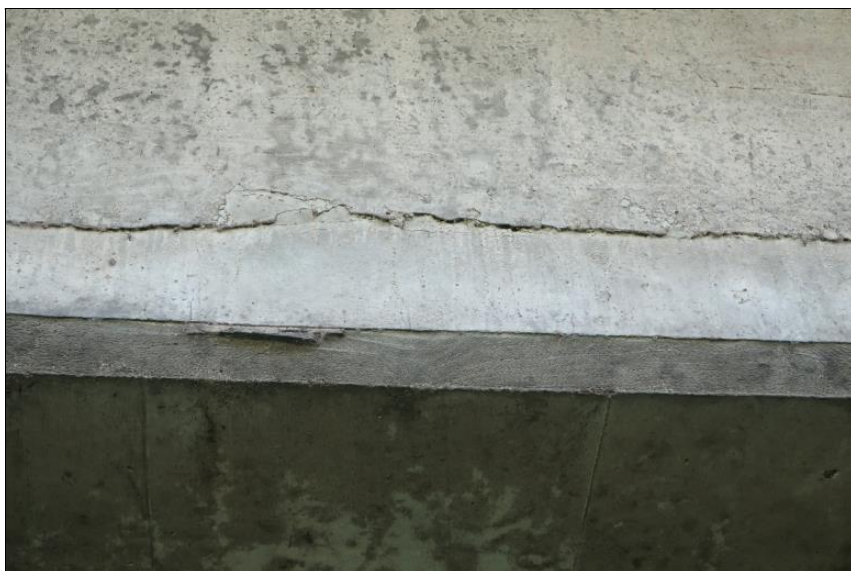
otevřená spára v oblasti přerušené  
betonáže na boku NK

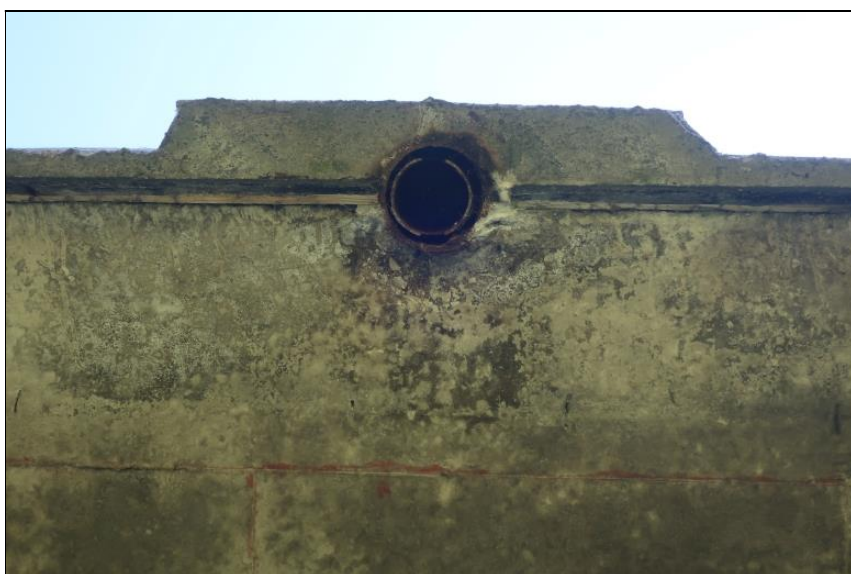
stopy po průsaku na spodním líci  
pravé konzoly v okolí sloupu VO v  
místě P3

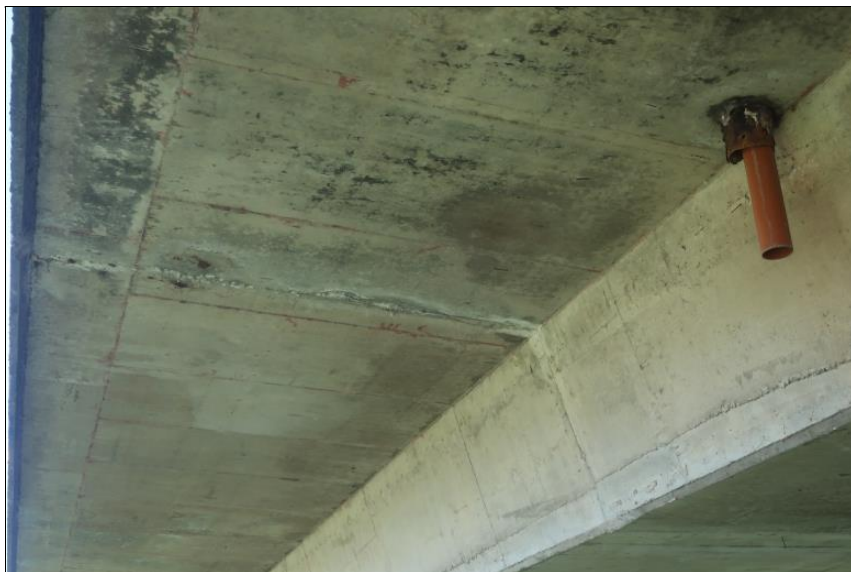
stopy po průsaku příčnou sparou mezi  
betonážními závěry na spodním líci  
pravé konzoly ve 2. poli

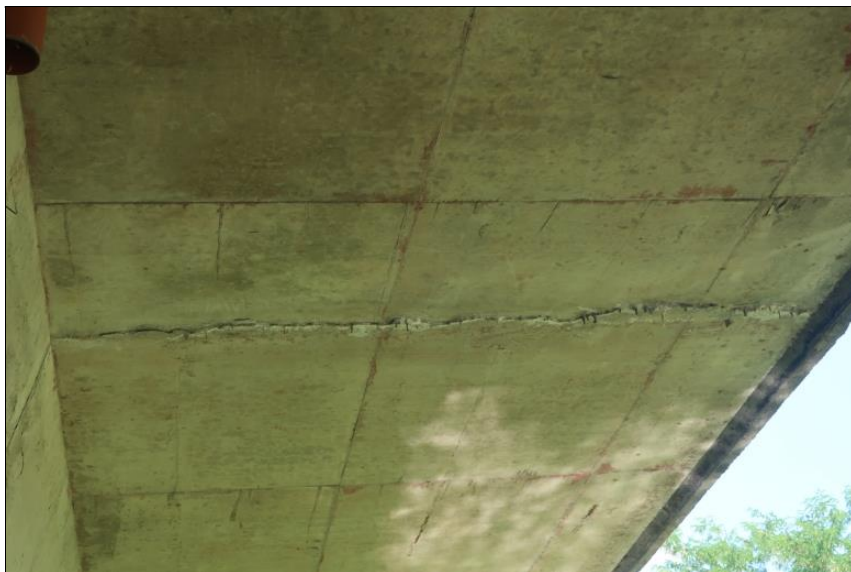
stopy po průsaku příčnou sparou mezi  
betonážními závěry na spodním líci  
levé konzoly ve 2. poli

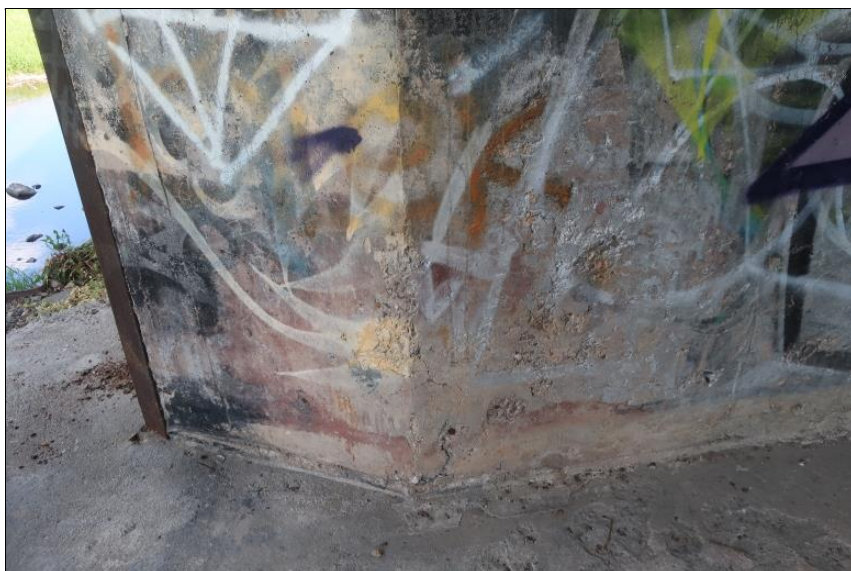
| [1.2] | 1.2 | Mostní podpěry křídla a čelní zdi / Pilíře | Na líci dříků pilířů je patrna povrchová degradace betonu. Úhelníky opevnění boků pilířů korodují. |

povrchová degradace betonu na líci  
P3

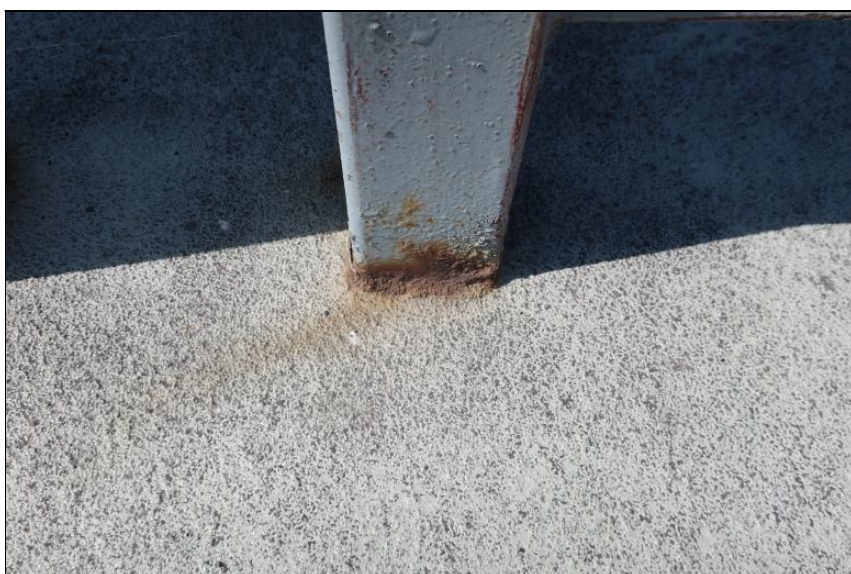
koroze sloupku zábradlí

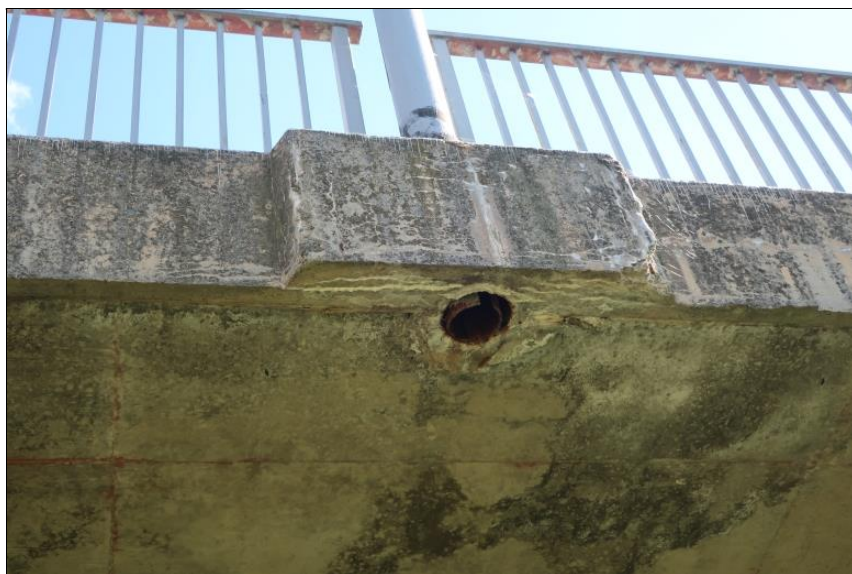
mrazový rozpad betonu pravé konzoly  
v místě vetknutí sloupu VO u P3

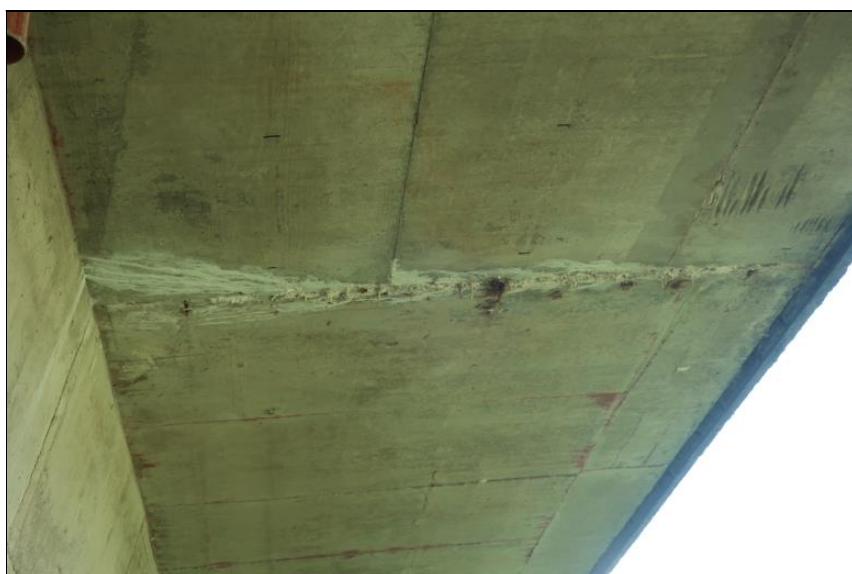
stopy po průsaku příčnou sparou mezi  
betonážními závěry na spodním líci  
pravé konzoly ve 2. poli (u P2)

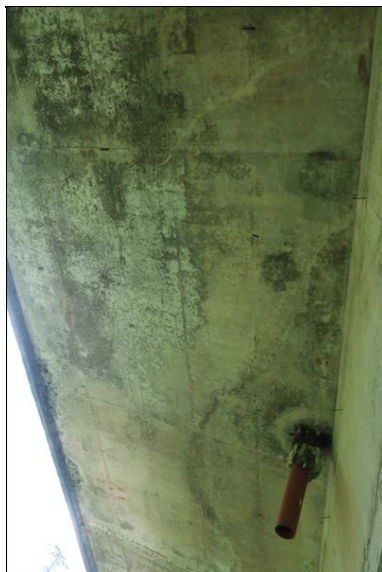
výkvěty na spodním líci konzoly

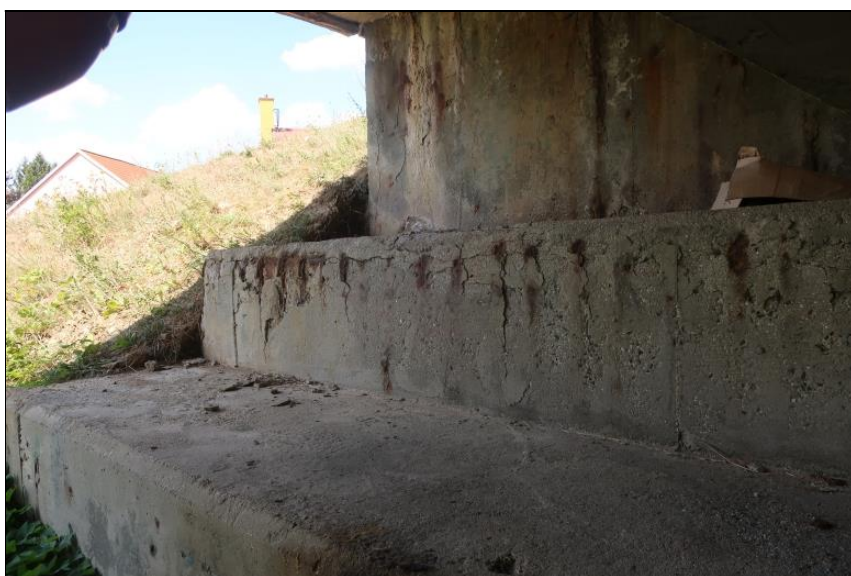
hloubková degradace betonu a  
intenzivní koroze výztuže ÚP O1  
vpravo

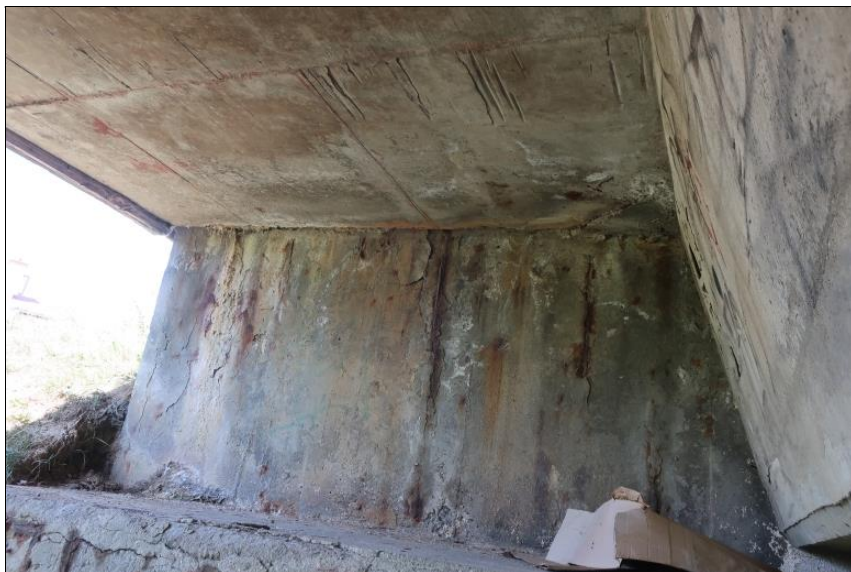
stopy po průsacích se stopami koroze  
výluhů pojiva na líci ZZ O1 vpravo

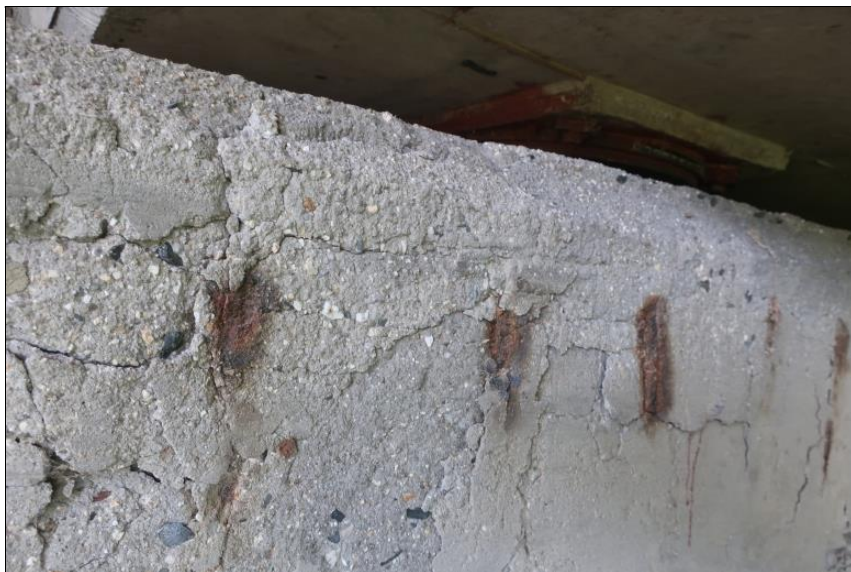
detail poruch v hraně ÚP O1

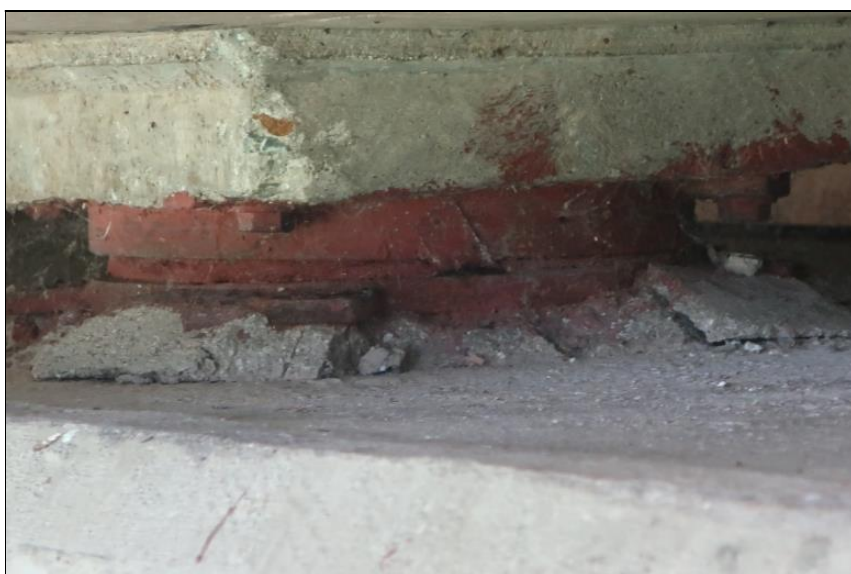
DTTO - separované hrany podkladního bloku

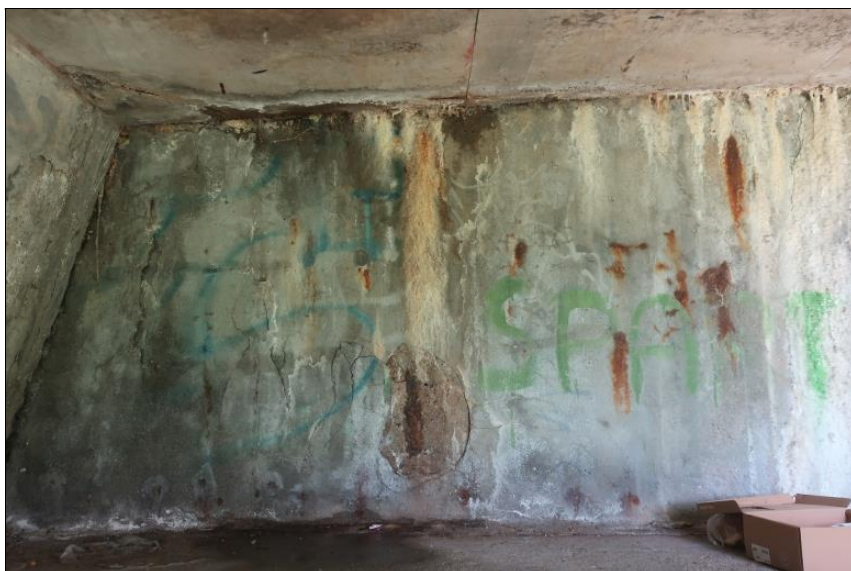
stopy po průsacích se stopami koroze  
výluhů pojiva na líci ZZ O1 vlevo

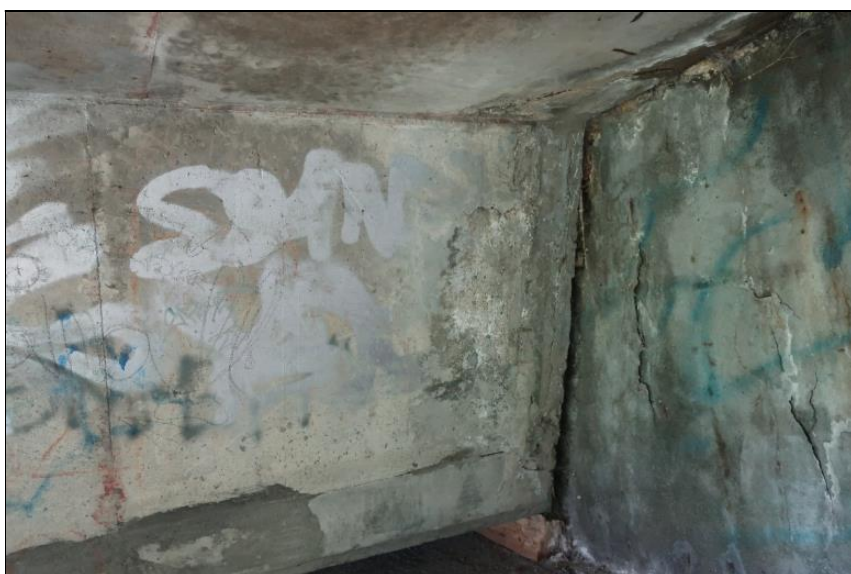
separace krycí vrstvy na levém boku  
NK nad O1
