**DIAGNOSTICKÝ PRŮZKUM
KONSTRUKCE VOZOVKY
SILNICE II/201
MANĚTÍN - NEČTINY
KM 91,970 - 96,800**

Zpráva č. DV-22-040 z 11/2022

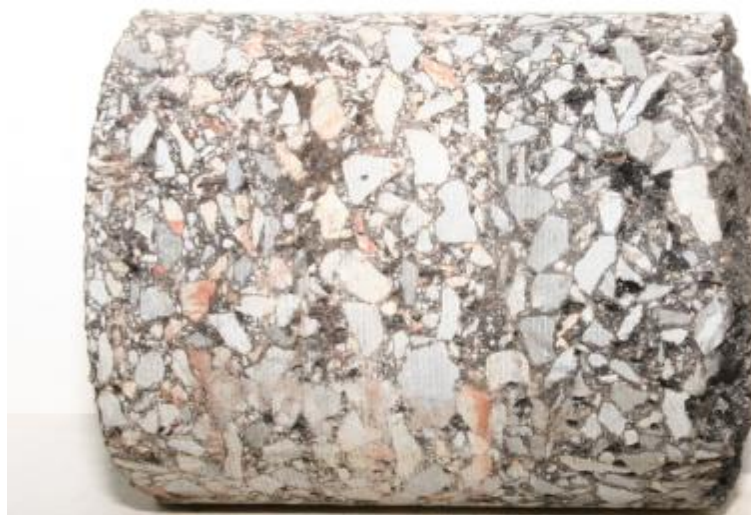
Vývrt č. 11

13,3 kN	AC 11	55 mm
4,5 kN	AC 16	56 mm
	AC 16	49 mm

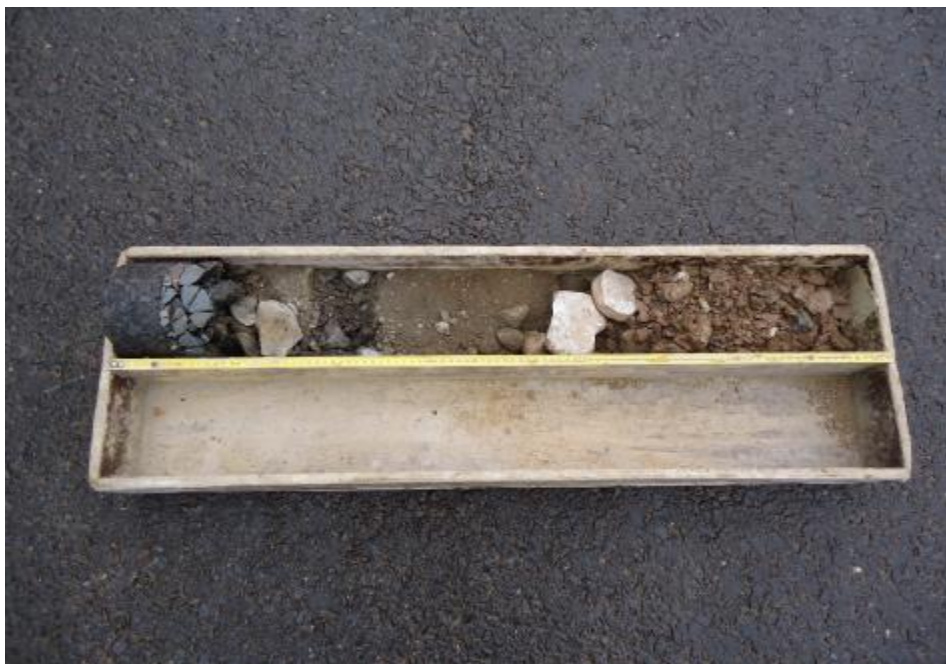
SONDA č. 1 - staničení km 92,570 P

tloušťka vrstvy	
AC	80 mm
PM	70 mm
S4 SM Písek hlinitý	300 mm
G2 GP štěrk špatně zrněný	100 mm
F6 CL Jíl s nízkou plasticitou	450 mm

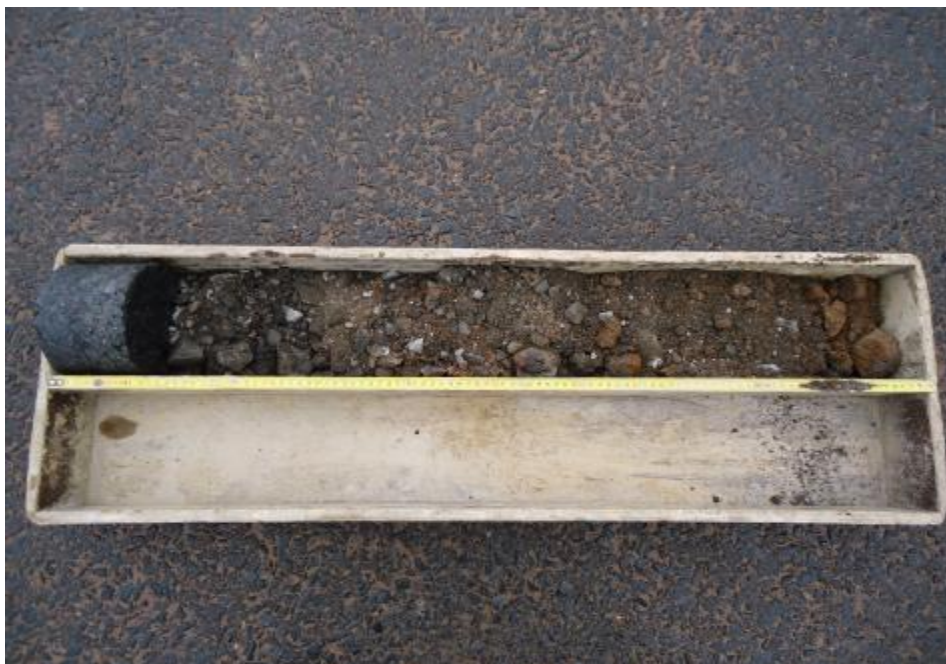
SONDA č. 2 - staničení km 93,620 P

tloušťka vrstvy	
AC	100 mm
PM	170 mm
S4 SM Písek hlinitý	730 mm

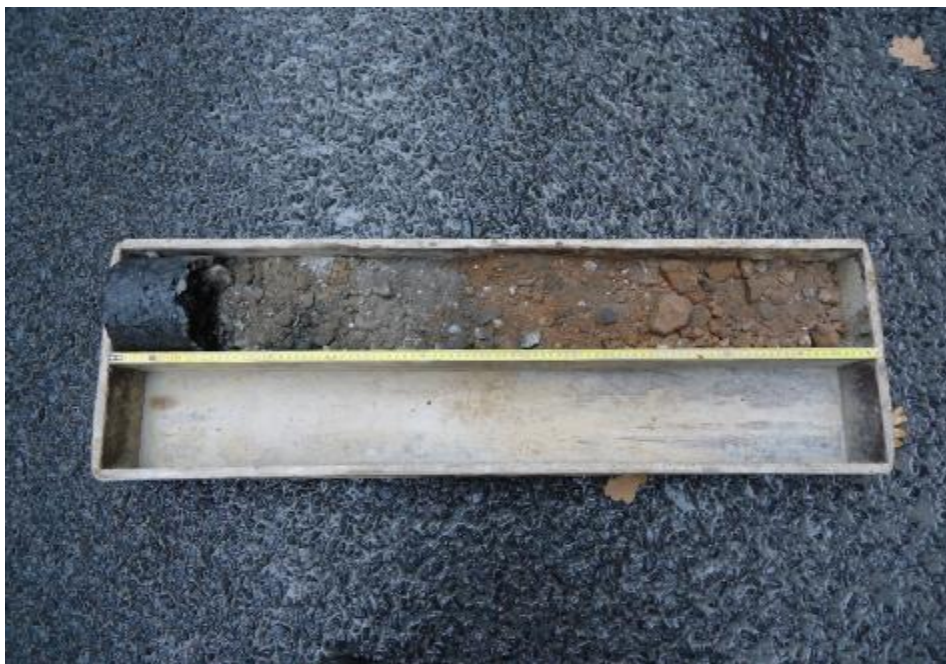
SONDA č. 4 - staničení km 95,570 P

tloušťka vrstvy	
AC	100 mm
S4 SM Písek hlinitý	360 mm
S3 S-F Písek s příměsí jemnozrnné zeminy	540 mm

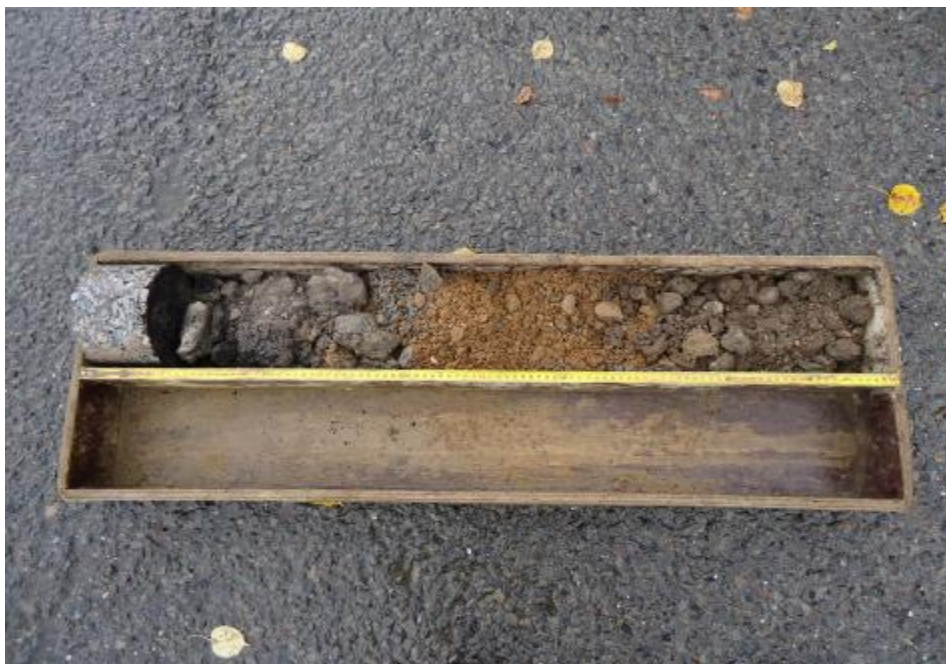
SONDA č. 5 - staničení km 96,470 P

tloušťka vrstvy	
AC	100 mm
Stará AC rozpadlá	300 mm
S1 SW Písek dobře zrněný	400 mm
S4 SM Písek hlinitý	200 mm

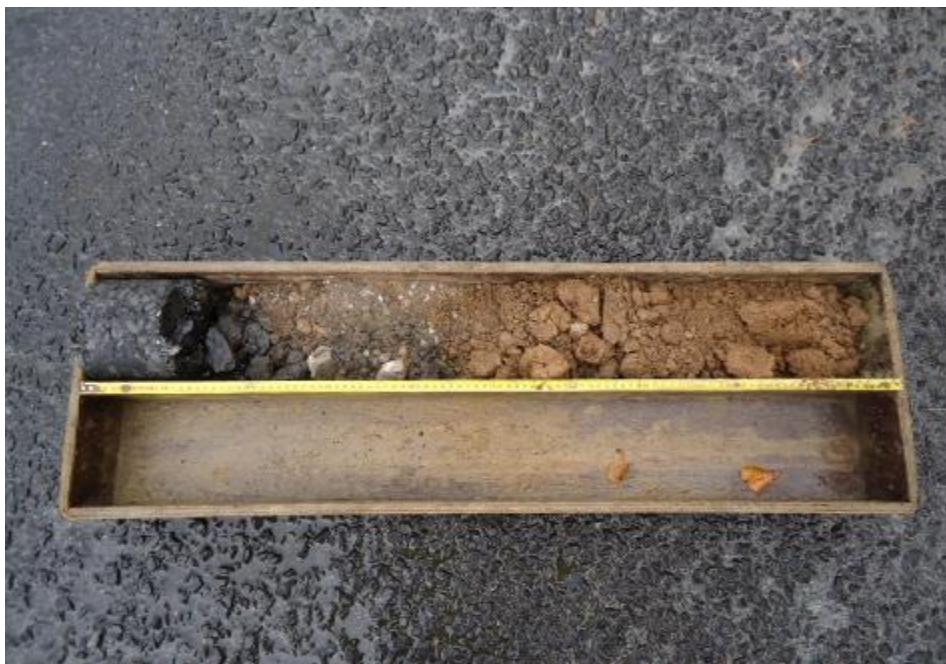
SONDA Č. 6 - staničení km 96,070 L

tloušťka vrstvy	
AC	120 mm
PM	80 mm
S1 SW Písek dobře zrněný	300 mm
S5 SC Písek jílovitý	500 mm

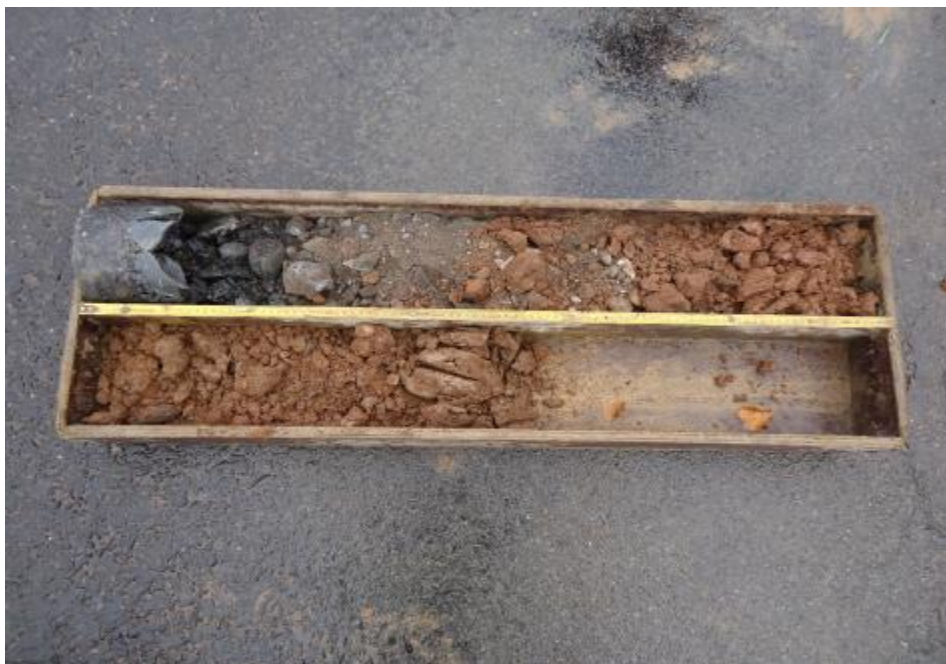
AC	70 mm
PM	130 mm
S4 SM Písek hlinitý	300 mm
F6 CL Jíl s nízkou plasticitou	1000 mm

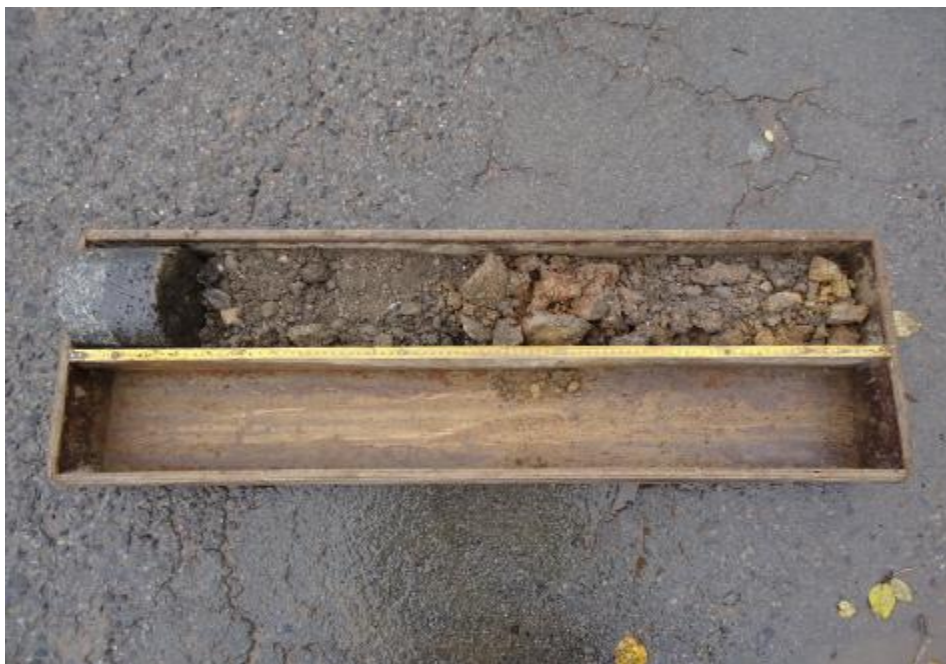
SONDA č. 10 - staničení km 92,070 L

tloušťka vrstvy	
AC	120 mm
S4 SM Písek hlinitý	300 mm
G5 GC štěrk jílovitý	580 mm
