# **Most 187-003**

Most před obcí Plánice

## **BĚŽNÁ PROHLÍDKA**

Datum provedení prohlídky: 8.4.2022

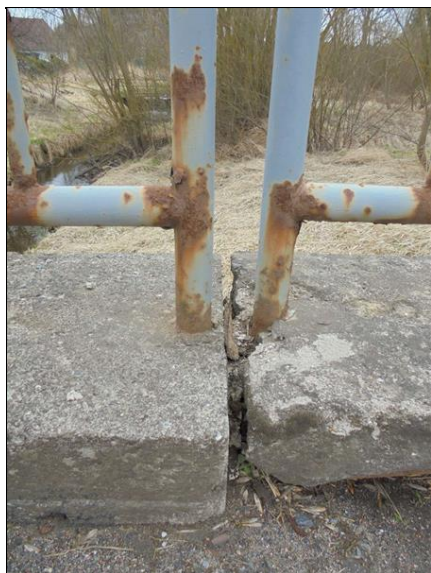
| [3.2] | 3.3.1 | řimsa | Beton římsy degraduje, římsy mají olámané hrany, odkrytá výztuž v hranách koroduje. |

Rozevřené a neutěsněné spáry v dilatacích říms.

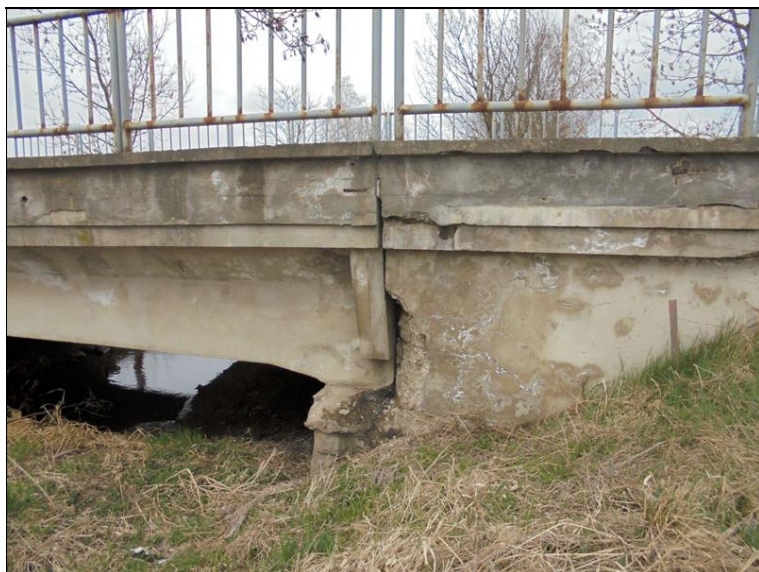
Na líci opěr jsou zavlhá místa, ve spárách kamenného zdiva trhliny, u OP1 vpravo je svislá trhlina přes celou výšku opěry. Beton závěrných zídek a úložných prahů v hranách hloubkově degraduje. Na horním povrchu úložných prahů jsou v oblasti krajních nosníků mokré nečistoty. Všechna křídla jsou vykloněná ven z mostu, nejvíce levé křídlo OP2, kde velikost vyklonění je 4 cm.

Křídlo u OP1 vlevo.

| [3] | 1.2 | Mostní podpěry křídla a čelní zdi | Provést opravu-sanaci poškozeného betonu opěr a křídel. |

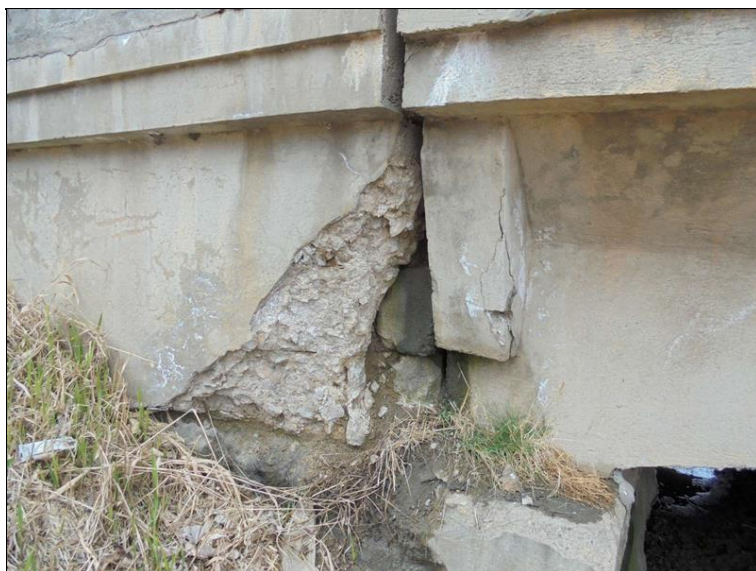
Křídlo u OP2 vlevo.

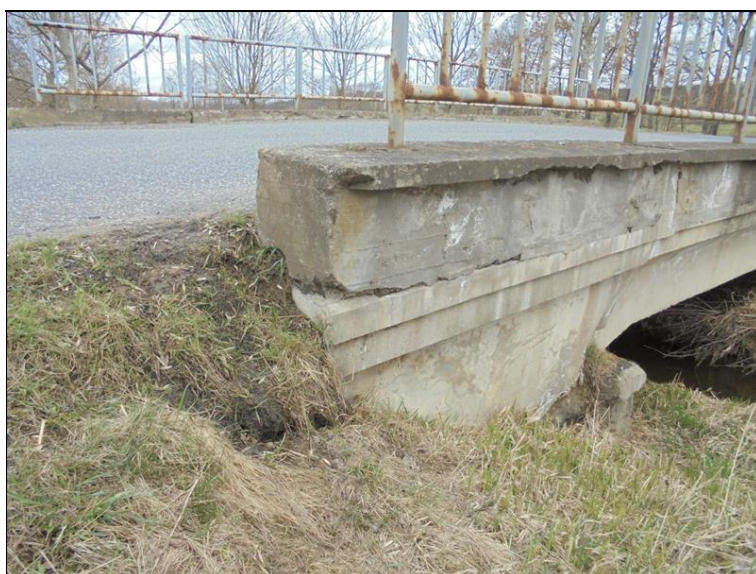
Viditelná hrana původní a nadbetonované římsy na konci mostu vlevo.

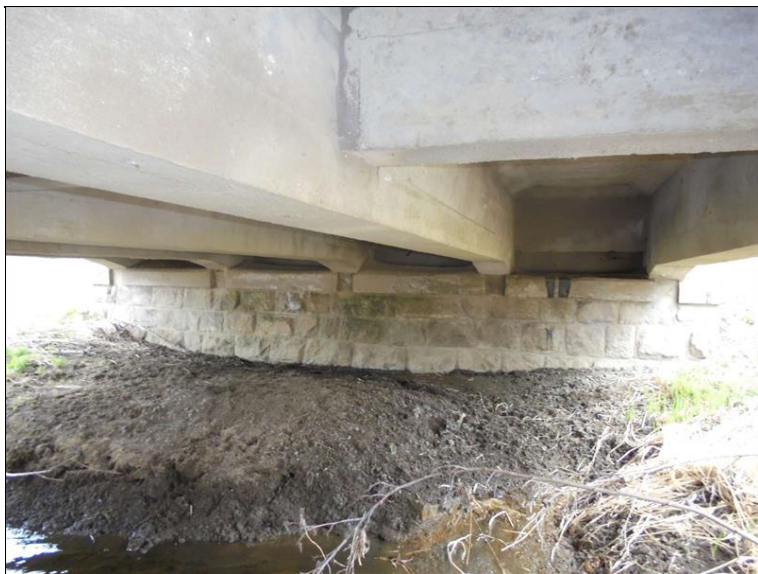
Na podhledu je lokálně obnažená a korodující výztuž desky i trámů, na bocích jsou patrné průsaky vody s vápennými výluhy, zejména pod římsou na povodní straně. V torkrétu drobné výluhy pojiva. U krajních trámů jsou trhliny nad korodující nosnou výztuží.

Líc OP1 a pohled NK.

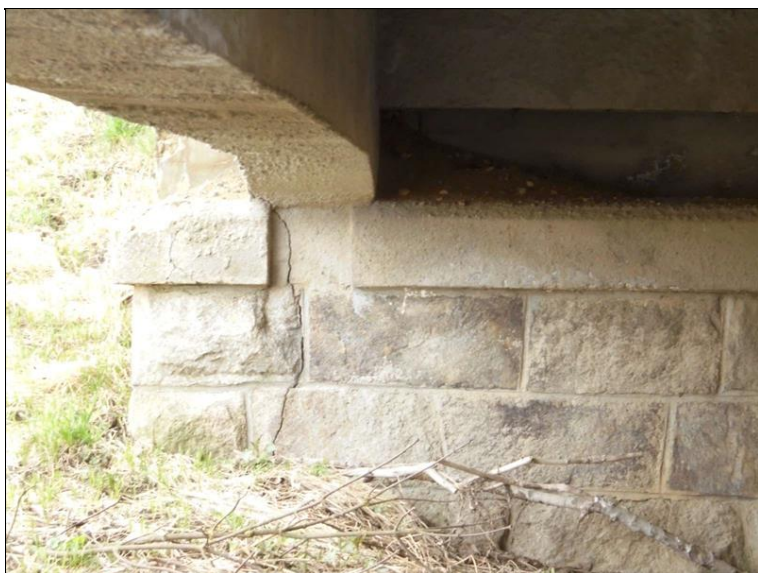
Ve zdivu OP1 je pod pravým krajním trámem svislá trhlina od úložného prahu až k patě opěry. Šířka trhliny je 4 - 5 mm, stejná hodnota je uvedena i v prohlídce z roku 2011 (trhlina již není aktivní). Trhlina signalizuje pravděpodobné nerovnoměrné sednutí základu.

Svislá trhlina ve zdivu OP1 pod pravým krajním trámem.

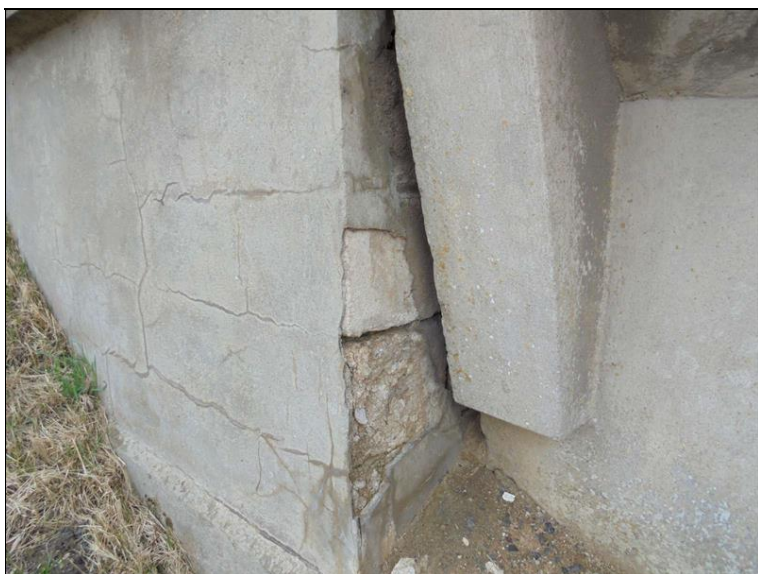
Oblast uložení zejména krajních nosníků na obou opěrách silně znečištěné. Mostní závěry (podpovrchové) poškozené.

Nečistoty na úložném prahu
