# Protokol o podrobné prohlídce

mostního objektu provedené dle Vyhlášky MD č. 177/95 Sb.,  
a předpisu SZDC S5 Správa mostních objektů

<b>TÚ 0202</b> Praha – Vyšehrad (mimo) – Plzeň hl.n. - os.n. (včetně, bez seř.n.)		<b>DÚ 30</b> Chrást u Plzně – Plzeň hl.n.-os.n.		<b>evd. km</b> <b>103,545</b>
<b>Objekt</b>	<b>Most</b>	<b>Šírá trať</b>	<b>Vžitý název: Bukovec ves</b>	
délka mostu <b>23,08 m</b>	počet otvorů <b>1</b>	počet kolejí na mostě <b>2</b>	<b>Elektrizace: ano</b>	
<b>Objednatel:</b> SZDC, s.o., OŘ Plzeň		rychlost na mostě / rychlost traťová [km/h]: 90/100	traťová třída zatížení s přidruženou rychlostí <b>D3-100</b>	
<b>Návrh hodnocení stavebního stavu</b>	<b>2/2</b>	Vedoucí regionálního pracoviště	<b>Vít Šrámek</b>	<b>Rok podrobné prohlídky</b> <b>2018</b>

# **PROTOKOL O PODROBNÉ PROHLÍDCE**

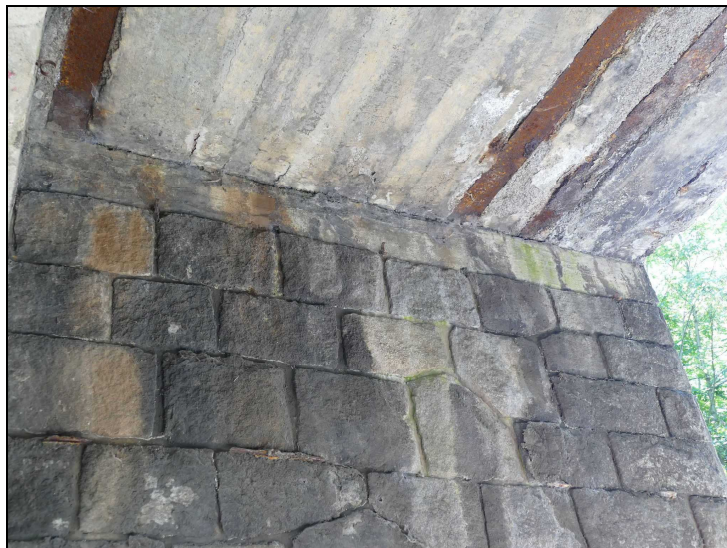
- Odspondu konstrukce místy drobné trhliny, místy s drobnými průsaky vody
- Úložnými spárami místy prosakuje voda (viz foto č. 1)
- Beton odspondu konstrukce místy vydrolený do hloubky až 40 mm v ploše 3,0 m<sup>2</sup> (viz foto č. 2)
- 5 ks dolních přírub nosníků obnaženo a korozně oslabeno až o 3 mm (viz foto č. 3)

- Odspodu konstrukce místy drobné trhliny, místy s drobnými průsaky vody
- Úložnými spárami místy prosakuje voda
- Beton odspodu konstrukce místy vydrolený do hloubky až 40 mm v ploše 3,0 m<sup>2</sup>
- 5 ks dolních přírub nosníků obnaženo a korozně oslabeno až o 3 mm

**Foto č. 1 – Konstrukce K 01 –  
úložná spára nad O 01, průsaky  
vody s výluhy pojiva**

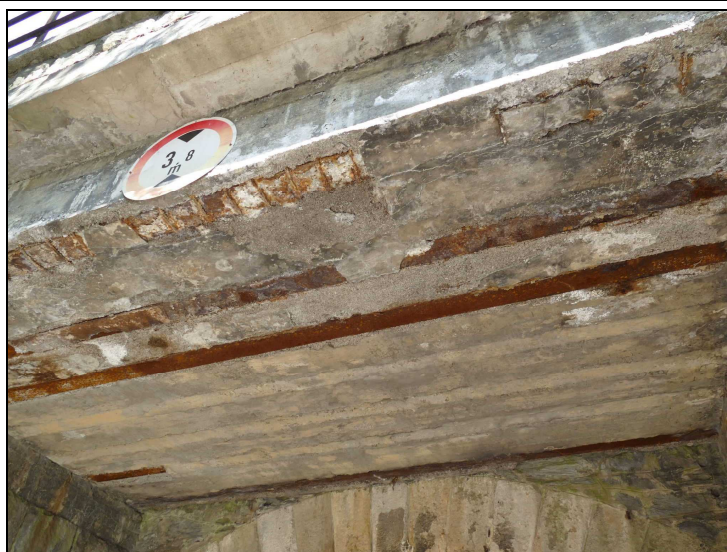
**Foto č. 2 – Konstrukce K 01 –  
popraskaný a vydrolená beton  
z pohledu konstrukce**

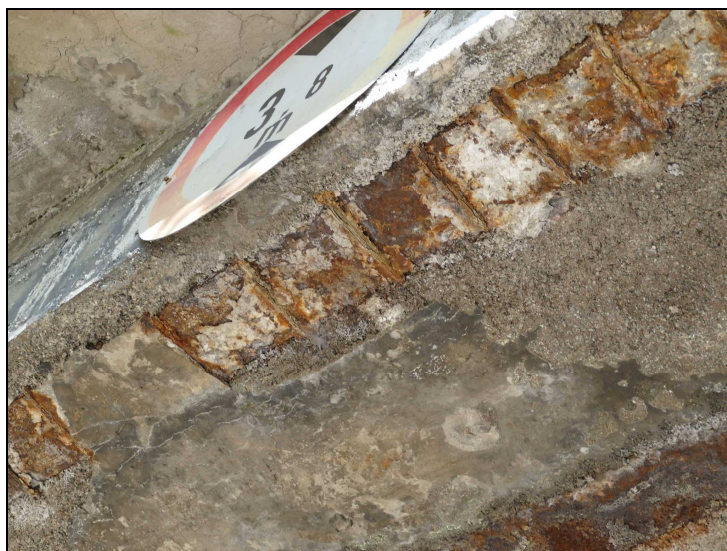
**Foto č. 3 – Konstrukce K 01 –  
obnažené příruby nosníků s korozí**

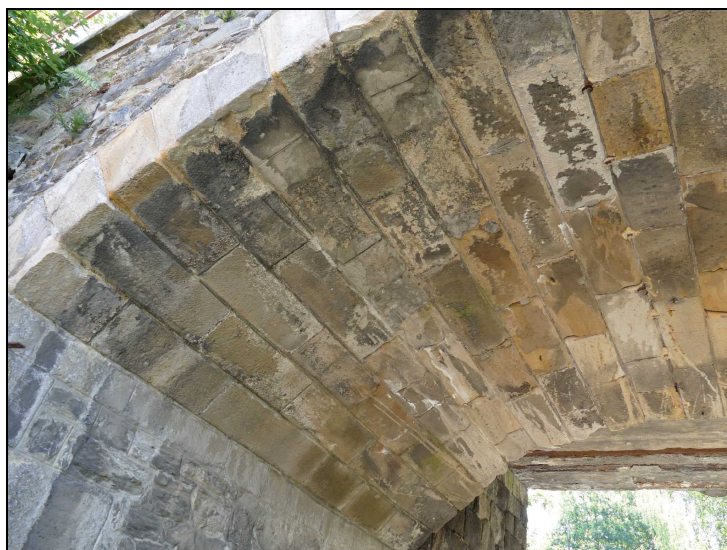
- Zdivem klenby místy mírně prosakuje voda
- Úložnými spárami místy prosakuje voda s výluhy pojiva (viz foto č. 4)
- Kameny klenby místy povrchově zvětrávají do hloubky až 30 mm, místy rýhy od vozidel do hloubky až 20 mm (viz foto č. 5)

- Zdivem klenby a úložnými spárami místy prosakuje voda s výluhy pojiva
- Kameny klenby místy povrchově zvětřávají do hloubky až 30 mm, místy rýhy od vozidel do hloubky až 20 mm
- Na levém věnci klenby z čelní strany 13 ks kamenů vydrolených do hloubky až 50 mm

**Foto č. 4 – Konstrukce K 02 –  
úložná spára nad O 02, průsaky  
vody s výluhy pojiva**

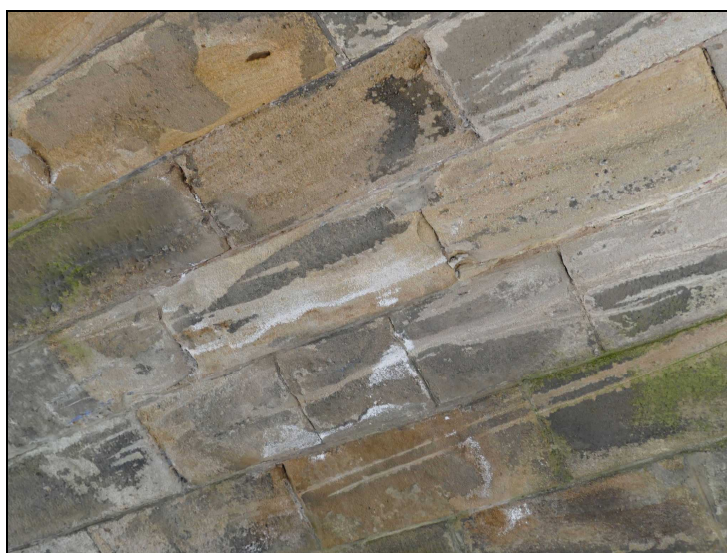
**Foto č. 5 – Konstrukce K 02 –  
zvětralé kameny a rýhy od vozidel**

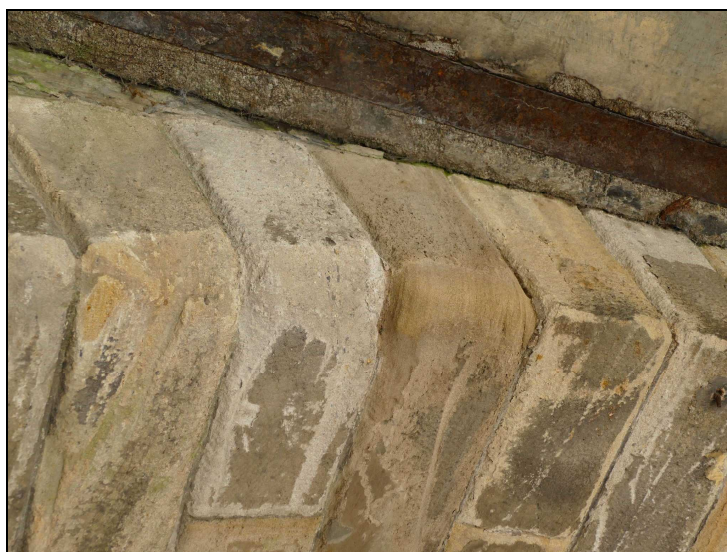
- Vlevo:
  - Z čelní strany 13 ks kamenů vydrolených do hloubky až 50 mm (viz foto č. 6)
  - Klenáky místy povrchově zvětrávají do hloubky až 100 mm, místy rýhy od vozidel do hloubky až 50 mm
- Vpravo:
  - Klenáky místy povrchově zvětrávají do hloubky až 100 mm, místy rýhy od vozidel do hloubky až 50 mm

**Foto č. 6 – Konstrukce K 02 –  
věnec vlevo, zvětralé kameny**

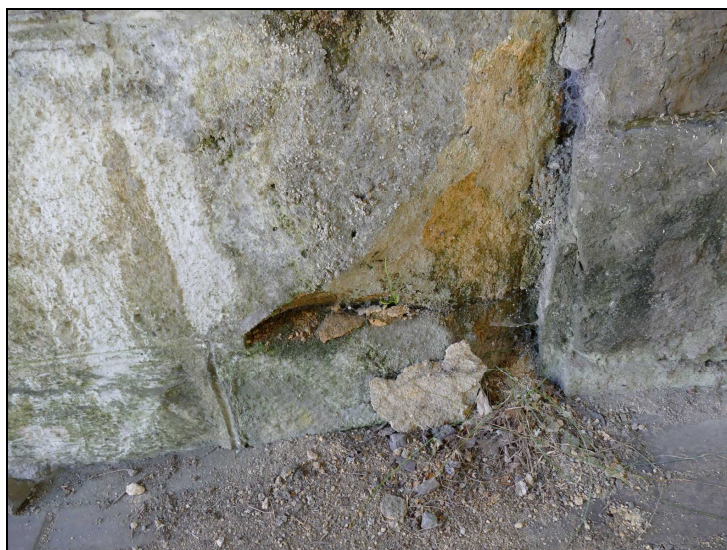
- Ve střední části v místě dilatační spáry opěry 3 ks kamenů vydroleny do hloubky až 60 mm (viz foto č. 7)
- Spárování zdiva opěry místy popraskané

- Opěrou místy mírně prosakuje voda
- Ve střední části v místě dilatační spáry opěry 3 ks kamenů vydroleny do hloubky až 60 mm
- V horní části pravého křídla na začátku kameny vydroleny do hloubky až 180 mm v ploše 0,5 m<sup>2</sup>

**Foto č. 7 – Opěra O 02 – dilatační spára, vydrolený kameny**

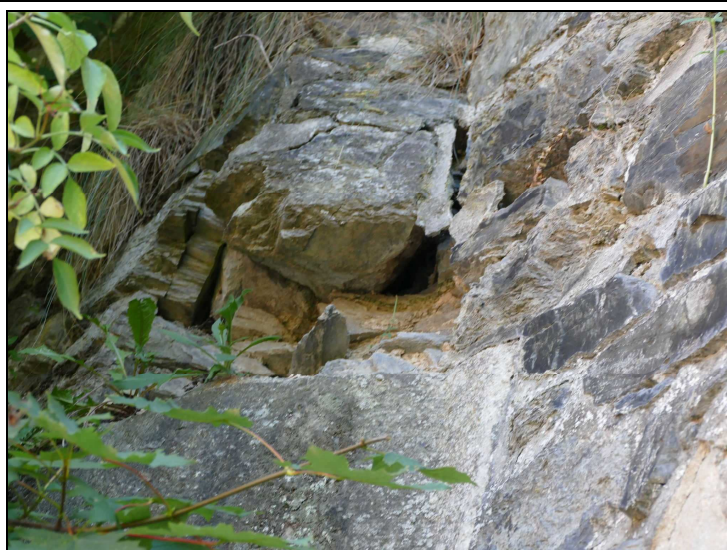
- V horní části křídla na začátku kameny vydroleny do hloubky až 180 mm v ploše 0,5 m<sup>2</sup> (FOTO Č. 8)
- Beton v dolní části římsy křídla místy vydrolen do hloubky až 70 mm v délce 1,5 m na výšku až 250 mm
- Spárování zdiva místy popraskané a vypadané
- Zdivo místy porůstá mechem, drobnou vegetací a keři

**Foto č. 8 – Opěra O 02 – křídlo vpravo, vydrolené kameny**

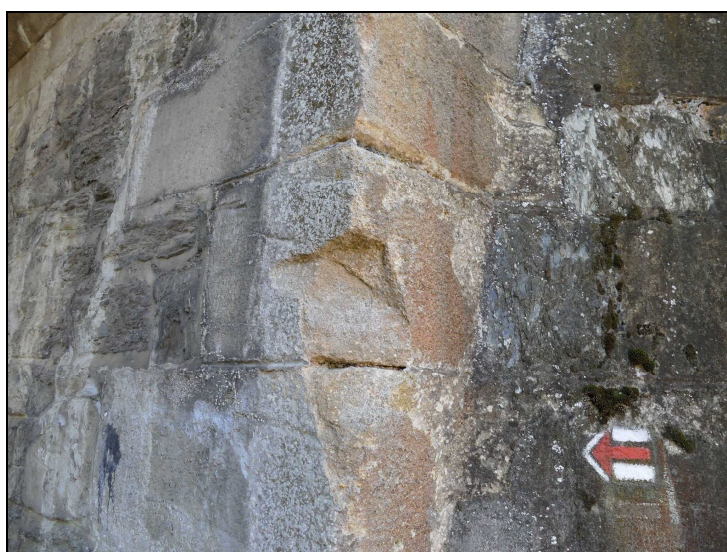
- Opěrou místy mírně prosakuje voda
- Ve střední části opěry v místě dilatační spáry 2 ks kamenů jednotlivě vydroleny do hloubky až 100 mm
- Z pravé čelní strany opěry 3 ks kamenů vydroleny do hloubky až 110 mm (viz foto č. 9)
- Spárování zdiva opěry místy popraskané a vypadané
- Zdivo opěry místy porůstá mechem a drobnou vegetací

- Opěrou místy mírně prosakuje voda
- Ve střední části opěry v místě dilatační spáry 2 ks kamenů jednotlivě vydroleny do hloubky až 100 mm
- Z pravé čelní strany opěry 3 ks kamenů vydroleny do hloubky až 110 mm
- Beton v dolní části římsy pravého křídla místy vydrolen do hloubky až 50 mm v délce 2,0 m na výšku až 250 mm

**Foto č. 9 – Opěra O 04 – vpravo z čela, zvětralé kameny**
