Protokol o podrobné prohlídce

mostního objektu provedené dle Vyhlášky MD č. 177/95 Sb.,
a předpisu SZDC S5 Správa mostních objektů

TU	0202	Praha-Vyšehrad (mimo) - Plzeň hl.n.-os.n.(včet.,bez seř.n.)	Evd. km	101,271
----	-------------	---	---------	----------------

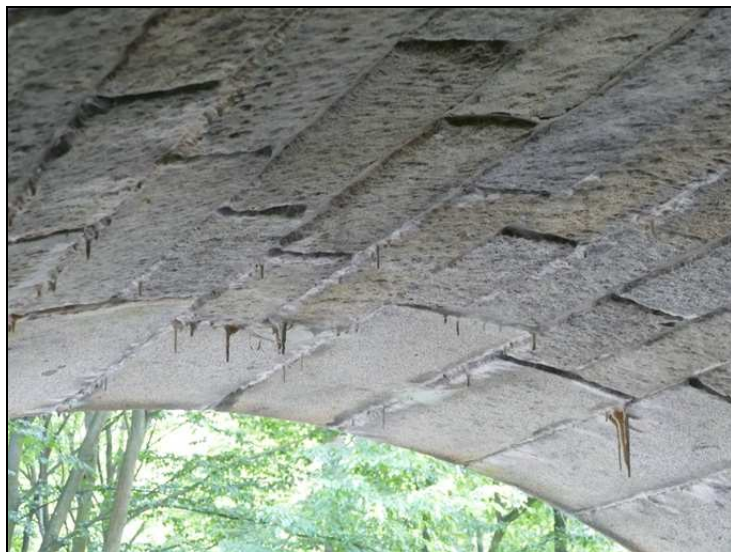
Foto č. 1

- Z podhledové části NK (levá část)
 - z podhledu NK na jednotlivých místech průsaky vody a výluhy pojiva (tvorba vápenných krust a krápníků) (viz foto č. 1)

- Z pohledu NK průsaky vody, výluhy pojiva (tvorba vápenných krust, ojediněle krápníků)
- Popraskané a jednotlivě vypadané spárování zdiva

**Konstrukce K 01 podhled –
průsaky vody a výluhy pojiva
(tvorba vápenných krust a
krápníků)**

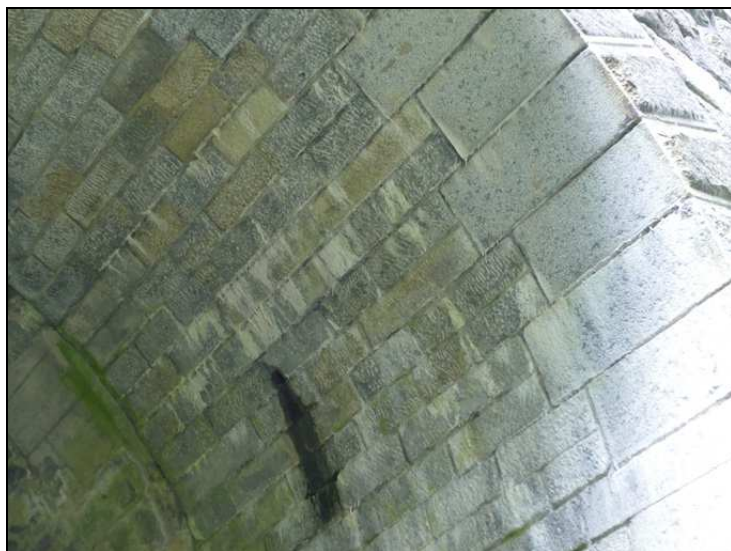
Foto č. 2

- Z podhledové části NK (levá část)
 - z podhledu NK na jednotlivých místech průsaky vody a výluhy pojiva (tvorba vápenných krust a ojediněle krápníků) (viz foto č. 2)
 - úložnou spárou nad P 01 na levé straně prosakuje voda
 - dilatační spára: místy popraskané, jednotlivě vypadaná + drobné průsaky vody
- Z podhledové části NK (pravá část)
 - z podhledu NK na jednotlivých místech průsaky vody a výluhy pojiva (tvorba vápenných krust)
- Dilatační spára:
 - trhлина po celém obvodu šířky až 2,00 mm
- Věvec klenby vlevo:
 - z podhledu drobné výluhy pojiva
- Věvec klenby vpravo:
 - z podhledu průsaky vody a výluhy pojiva
- Čelní zeď vlevo:
 - spárování zdiva místy popraskané
- Čelní zeď vpravo:
 - spárování zdiva popraskané, místy vypadané
 - spárování zdiva místy porostlé náletovou vegetací

- Z pohledu NK průsaky vody, výluhy pojiva (tvorba vápenných krust, ojediněle krápníků)
- Popraskané a jednotlivě vypadané spárování zdiva

**Konstrukce K 02 podhled –
průsaky vody a výluhy pojiva
(tvorba vápenných krust a
krápníků)**

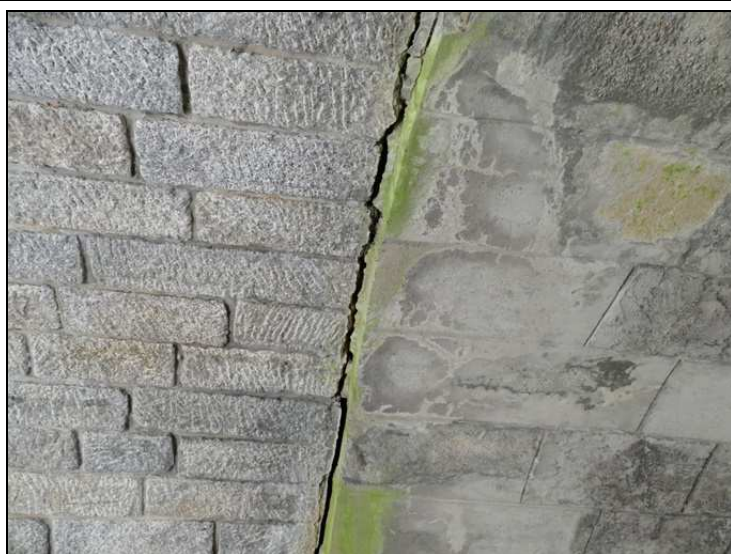
Foto č. 3

- u paty klenby nad O 02 vlevo – 1 ks kamene zvětralý (vydrolený) do hl. 130 mm
- Dilatační spára:
 - trhlina po celém obvodu šířky do 15 mm (viz foto č. 3)

- Z pohledu NK průsaky vody, výluhy pojiva (tvorba vápenných krust, ojediněle krápníků)
- Popraskané a jednotlivě vypadané spárování zdiva
- Trhlina v dilatační spáře šířky až 15 mm

**Konstrukce K 03 podhled –
dilatační spára: trhлина po celém
obvodu šířky do 15 mm**

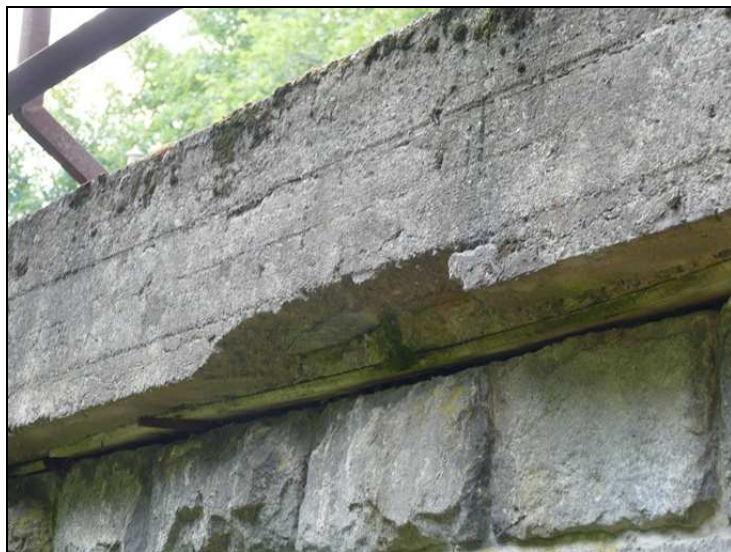
Foto č. 4

- povrchová úprava (beton) v dolní střední části vydrolený do hl. až 60 mm na výšku 50 mm v délce 850 mm (viz foto č. 4)
- Římsa vpravo:
 - spárování místy popraskané

**Konstrukce K 01 římsa vlevo -
v dolní střední části beton
vydrolený do hl. až 60 mm na
výšku 50 mm v délce 850 mm**

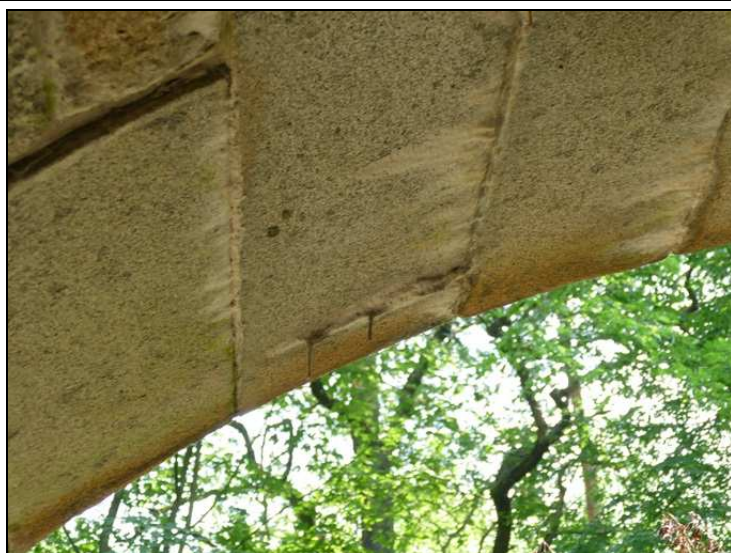
Foto č. 5

- Z podhledové části NK (levá část)
 - z podhledu NK na jednotlivých místech průsaky vody a výluhy pojiva (tvorba vápenných krust a ojediněle krápníků) (viz foto č. 5)

**Konstrukce K 03 podhled –
průsaky vody a výluhy pojiva
(tvorba vápenných krust a
krápníků)**

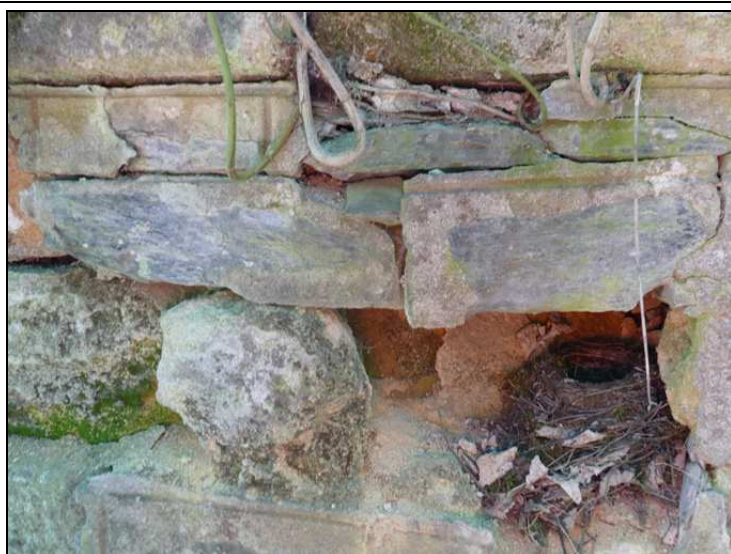
Foto č. 6

- Opěra O 02 (levá část)
 - závady nezjištěny – zdivo opěry pod úrovní terénu
- Opěra O 02 (pravá část)
 - závady nezjištěny – zdivo opěry pod úrovní terénu
- Křídlo vlevo
 - spárování zdiva místy popraskané, jednotlivě vypadané
 - křídlo místy porostlé mechem
 - římsa: na jednotlivých místech příčné trhliny s průsaky vody
- Křídlo vpravo
 - na konci křídla spárování hloubkově vypadané (do hl. až 280 mm), kamenné zdivo rozvolněné (2 x kámen vysunutý)
 - ve střední části 3 x kámen zvětřalý (vydrolený) do hl. až 500 mm + zdivo zvětrává, je uvolněné (viz foto č. 6)
 - římsa: spárování popraskané

- Průsaky vody a výluhy pojiva
- Popraskané a jednotlivě vypadané spárování
- Porušené (hl. zvětřalé) zdivo pravého křídla + zde hloubkově vypadané spárování

**Křídlo O 02 vpravo - ve střední
části 3 x kámen zvětralý
(vydrolený) do hl. až 500 mm +
zdívo zvětrává, je uvolněné**
