Protokol o podrobné prohlídce

mostního objektu provedené dle Vyhlášky MD č. 177/95 Sb.,
a předpisu SZDC S5 Správa mostních objektů

TÚ 0202 Praha – Vyšehrad (mimo) – Plzeň hl.n. - os.n. (včetně, bez seř.n.)		DÚ 30 Chrást u Plzně – Plzeň hl.n.-os.n.		evd. km 102,541
Objekt	Most	Šírá trať	Vžitý název: Zábělá 2	
délka mostu 33,20 m	počet otvorů 3	počet kolejí na mostě 2	Elektrizace: ano	
Objednatel: SZDC, s.o., OŘ Plzeň		rychlost na mostě / rychlost traťová [km/h]: 90/100	traťová třída zatížení s přidruženou rychlostí D3-100	
Návrh hodnocení stavebního stavu	3/2	Vedoucí regionálního pracoviště	Vít Šrámek	Rok podrobné prohlídky 2018

PROTOKOL O PODROBNÉ PROHLÍDCE

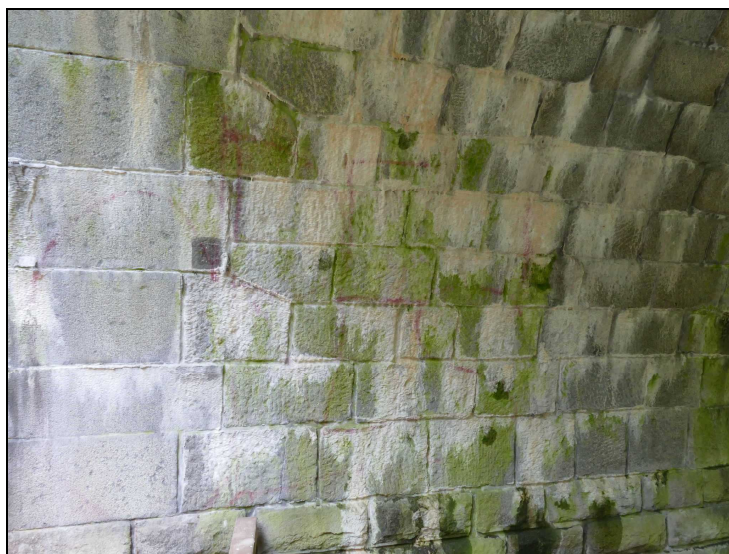
- Z podhledu konstrukce na jednotlivých místech průsaky vody s výluhy pojiva, tvorba krust a krápníků (viz foto č. 1)
- Úložnými spárami místy prosakuje voda s výluhy pojiva
- Spárování zdiva místy popraskané

**Foto č. 1 – Konstrukce K 01 –
podhled vlevo, průsaky s výluhy
pojiva**

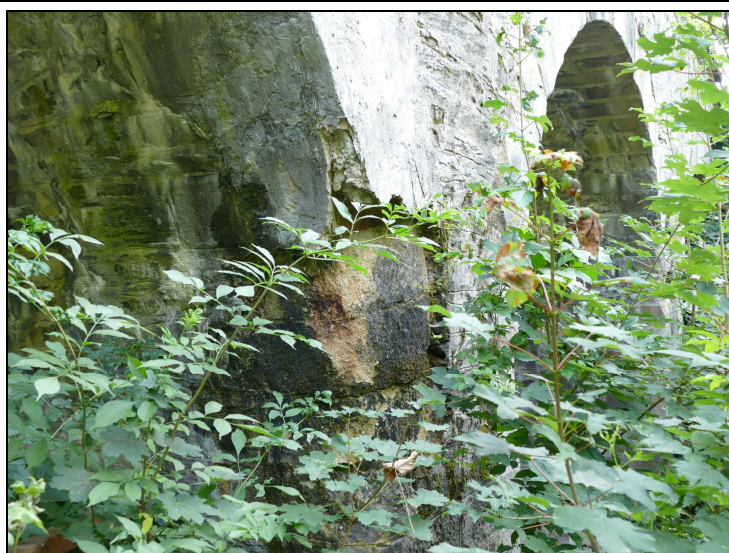
- Vlevo:
 - Z podhledu průsaky vody s výluhy pojiva
 - Spárování místy popraskané
- Vpravo:
 - Z podhledu průsaky vody s výluhy pojiva
 - Nad P 01 4 ks klenáků vydrolené do hloubky až 100 mm (viz foto č. 2)
 - Spárování místy popraskané

- Z pohledu konstrukce na jednotlivých místech průsaky vody s výluhy pojiva, tvorba krust a krápníků
- Úložnými spárami místy prosakuje voda s výluhy pojiva
- 4 ks klenáků pravého věnce vydrolené do hloubky až 100 mm
- Spárování pravé čelní zdi místy popraskané a vypadané

**Foto č. 2 – Konstrukce K 01 –
věnec vpravo, zvětralé klenáky**

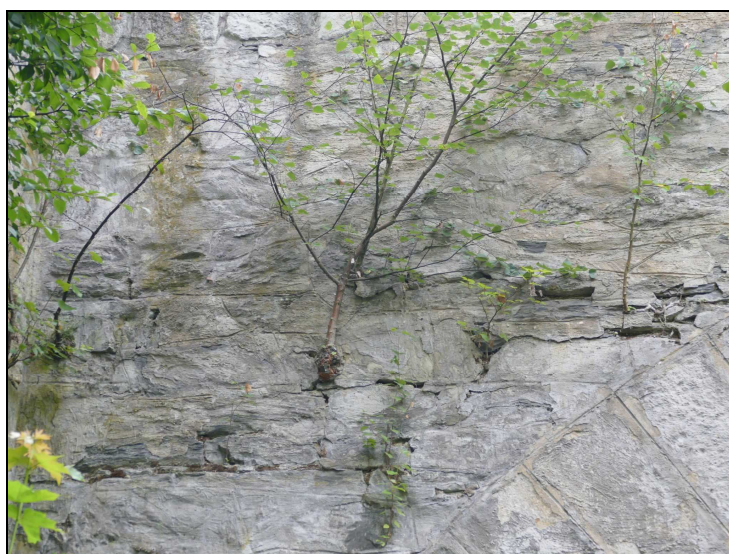
- Vlevo:
 - Jednotlivě drobné průsaky vody
 - Spárování zdi místy popraskané, jednotlivě vypadané
 - Jednotlivě nárůst mechu ve spárování
- Vpravo:
 - Spárování zdi místy popraskané a vypadané (viz foto č. 3)
 - 1 kamen nad O 01 zvětralý do hloubky až 300 mm
 - Místy ve spárování nárůst keřovité vegetace (viz foto č. 3)

**Foto č. 3 - Konstrukce K 01 – čelní
zeď vpravo, vypadané spárování,
zvětralý kámen, vegetace**

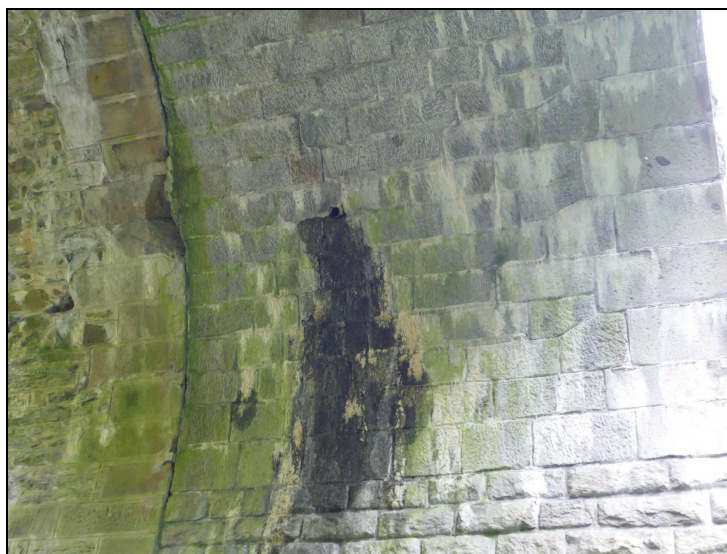
- Z podhledu konstrukce na jednotlivých místech průsaky vody s výluhy pojiva, tvorba krust a krápníků (viz foto č. 4)
- Úložnými spárami jednotlivě prosakuje voda s výluhy pojiva

- Z podhledu konstrukce na jednotlivých místech průsaky vody s výluhy pojiva, tvorba krust a krápníků (viz foto č. 4)
- Úložnými spárami místy prosakuje voda s výluhy pojiva
- Spárování zdiva místy popraskané a vypadané
- Jednotlivé kameny v oblasti dilatační spáry ve vrcholu a u paty klenby vydrolené do hloubky až 300 mm (viz foto č. 5)

**Foto č. 4 – Konstrukce K 02 –
podhled vlevo, průsaky vody
s výluhy pojiva**

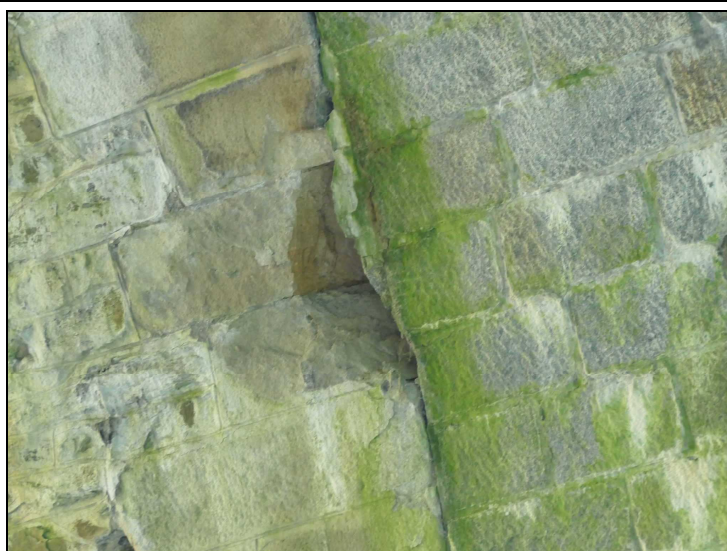
**Foto č. 5 – Konstrukce K 02 –
podhled, dilatace zvětralé kameny**

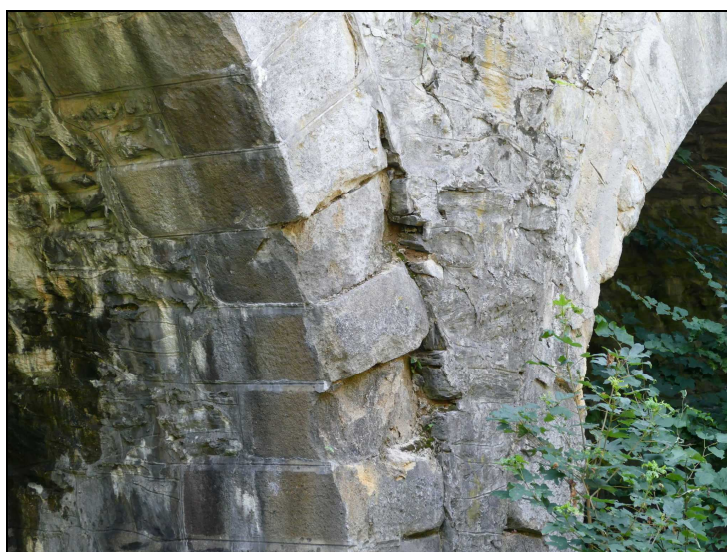
- Vlevo:
 - Z podhledu průsaky vody s výluhy pojiva
 - Spárování místy popraskané
- Vpravo:
 - Z podhledu průsaky vody s výluhy pojiva
 - 11 ks klenáků vydrolené do hloubky až 100 mm (viz foto č. 6)
 - Spárování místy popraskané

- Z pohledu konstrukce na jednotlivých místech průsaky vody s výluhy pojiva, tvorba krust a krápníků
- Úložnými spárami jednotlivě prosakuje voda s výluhy pojiva
- Jednotlivé kameny v oblasti dilatační spáry ve vrcholu a u paty klenby vydrolené do hloubky až 300 mm
- 11 ks klenáků pravého věnce vydrolené do hloubky až 100 mm

**Foto č. 6 - Konstrukce K 02 –
věnec vpravo, zvětralé klenáky**

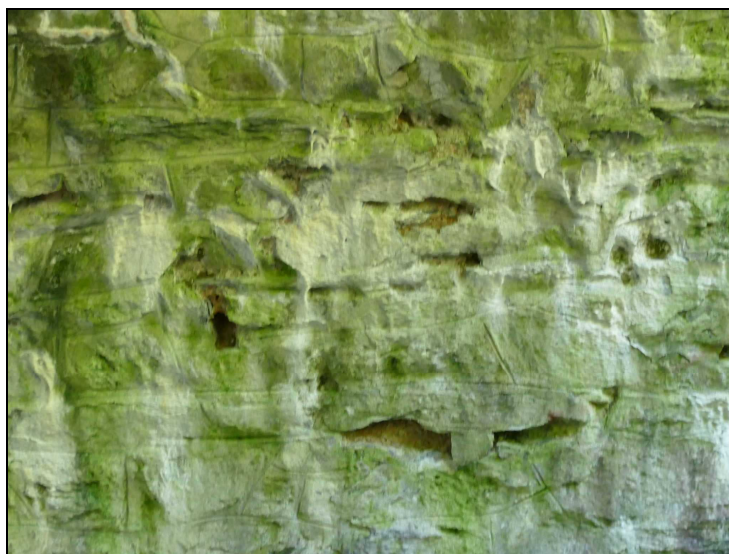
- Z podhledu konstrukce na jednotlivých místech průsaky vody s výluhy pojiva, tvorba krust a krápníků (viz foto č. 7)
- Úložnými spárami místy prosakuje voda s výluhy pojiva
- Spárování zdiva místy popraskané a vypadané
- 4 ks kamenů v oblasti dilatační spáry u paty klenby nad O 02 vydrolené do hloubky až 80 mm

**Foto č. 7 – Konstrukce K 03 –
podhled vpravo, průsaky vody
s výluhy pojiva a tvorbou krust**

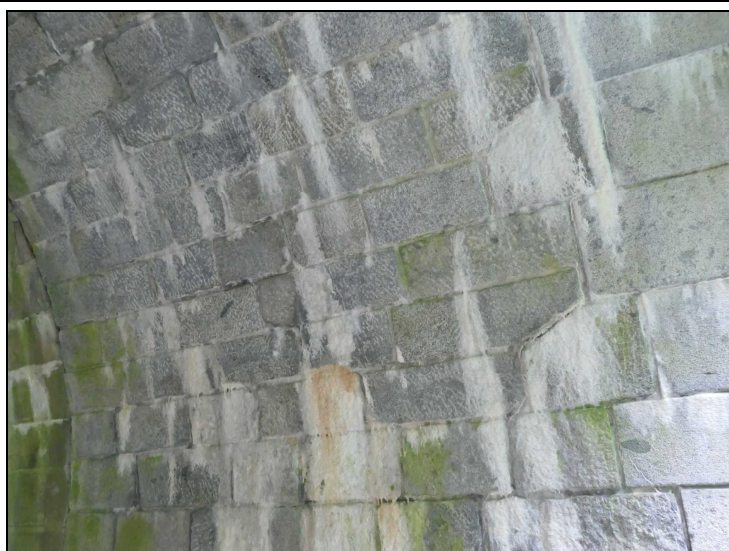
- Z podhledu konstrukce na jednotlivých místech průsaky vody s výluhy pojiva, tvorba krust a krápníků (viz foto č. 8)
- Úložnými spárami jednotlivě prosakuje voda s výluhy pojiva
- Spárování zdiva místy popraskané

**Foto č. 8 – Konstrukce K 03 –
podhled, průsaky vody s výluhy
pojiva**

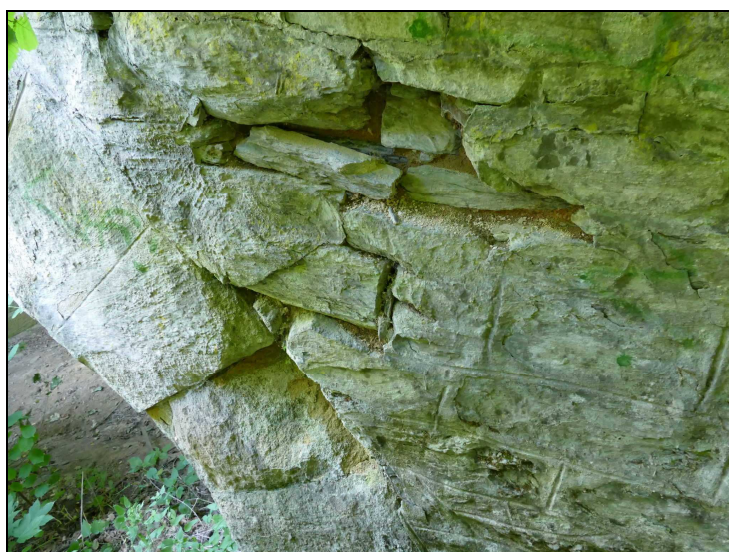
- Vpravo:
 - Z podhledu průsaky vody s výluhy pojiva
 - 7 ks klenáků vydrolené do hloubky až 70 mm (viz foto č. 9)
 - Spárování místy popraskané

- Vlevo:
 - Spárování zdi místy popraskané
 - Jednotlivě nárůst mechu ve spárování
- Vpravo:
 - Spárování zdi místy popraskané a vypadané, nad O 02 hloubkově (viz foto č. 9)
 - Nad P 02 nárůst keřovité vegetace ve spárování, nárůst břízky narušení

**Foto č. 9 – Konstrukce K 03 – čelní
zeď vpravo, vypadané spárování,
zvětralé klenáky**

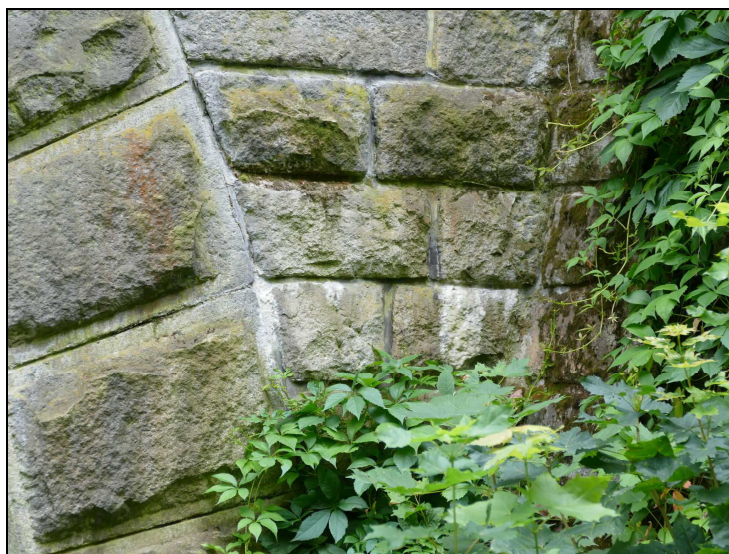
- Jednotlivě drobné průsaky vody s výluhy pojiva (viz foto č. 10)
- Spárování zdiva místy popraskané

**Foto č. 10 – Opěra O 01 – vlevo,
průsaky s výluhy pojiva**

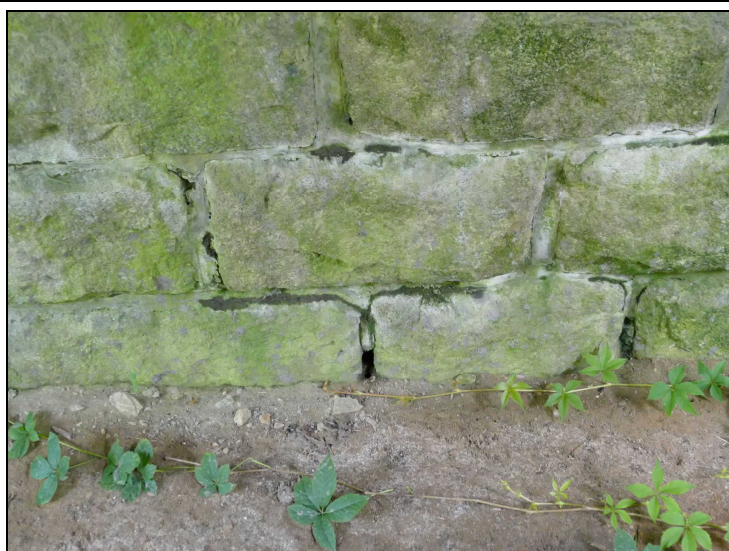
- Jednotlivě drobné průsaky vody s výluhy pojiva
- Spárování zdiva místy popraskané a vypadané (viz foto č. 11)

**Foto č. 11 – Opěra O 01 – pravá
část, vypadané spárování**

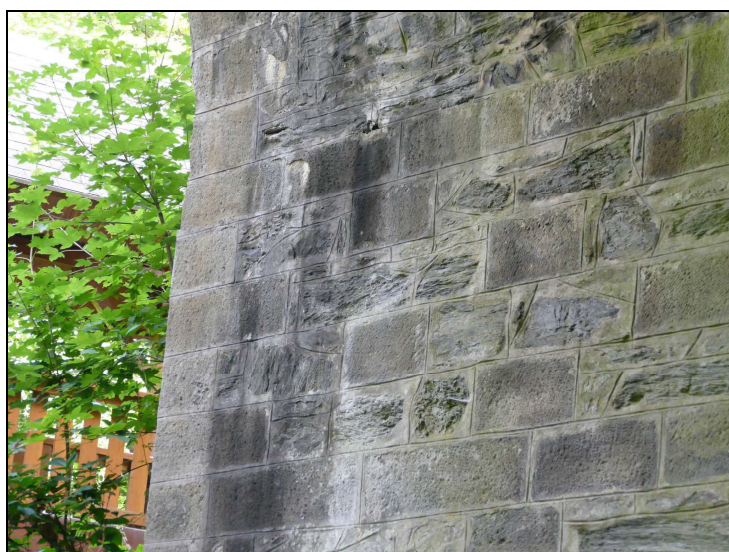
- Místy drobné průsaky vody (viz foto č. 12)
- Spárování zdiva popraskané

**Foto č. 12 – Pilíř P 01 – průsaky
vody s výluhy pojiva**

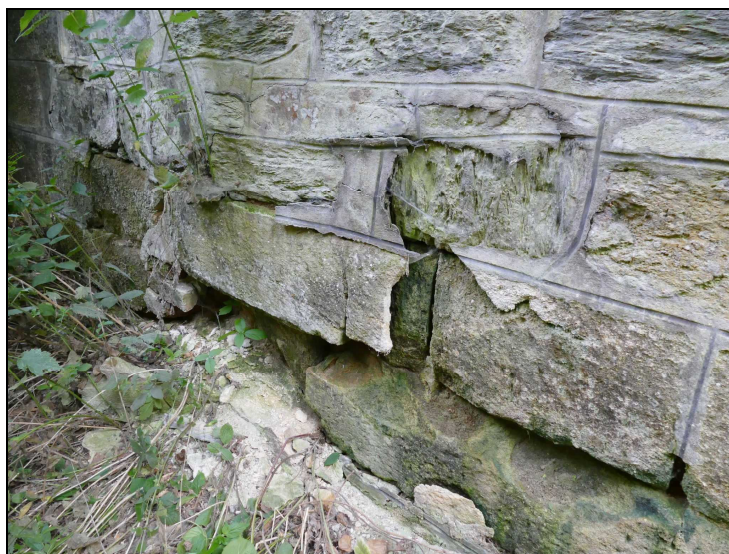
- Spárování zdiva popraskané, místy vypadané
- Nad terénem v otvoru č. 2 zdivo zvětralé do hloubky až 120 mm v ploše 1,0 m² v místě odpadává povrchová úprava (viz foto č. 13)

- Místy drobné průsaky vody
- Spárování zdiva popraskané, místy vypadané
- Nad terénem v pravé části v otvoru č. 2 zdivo zvětralé do hloubky až 100 mm v ploše 0,5 m²

**Foto č. 13 – Pilíř P 01 – zvětralé
zdivo v dolní části**

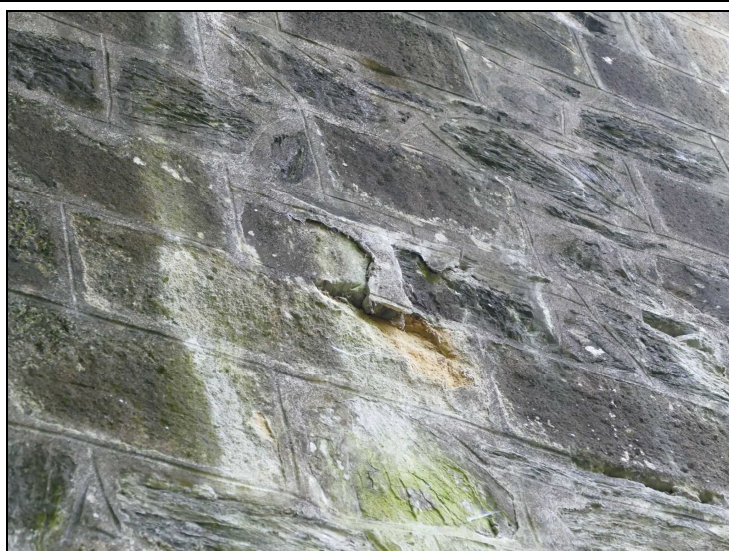
- Místy drobné průsaky vody s výluhy pojiva (z otvoru č. 2), (viz foto č. 14)
- Spárování zdiva místy popraskané

**Foto č. 14 – Pilíř P 02 – průsaky
vody s výluhy pojiva**

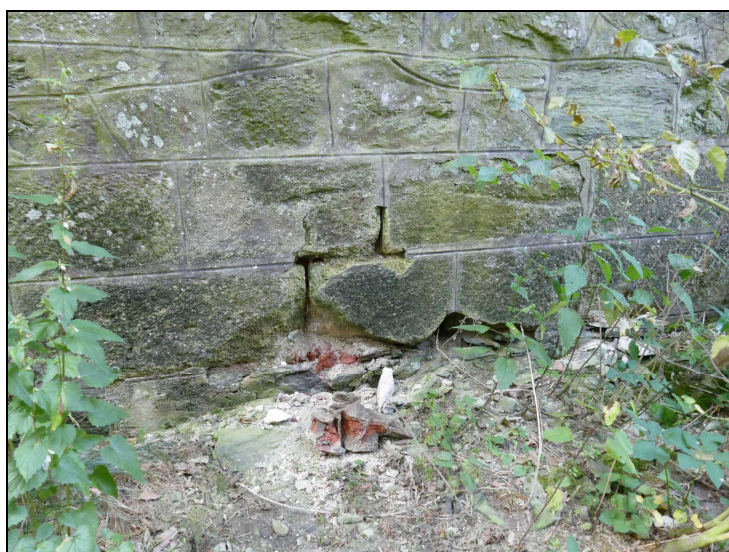
- Jednotlivě drobné průsaky vody
- Lokálně zvětřelé kameny v dolní části do hloubky až 200 mm a odpadlá povrchová úprava
- V dolní části v otvoru č. 2 dva kameny vydrolené do hloubky 140 mm (viz foto č. 15)
- Spárování zdiva popraskané, místy vypadané

**Foto č. 15 – Pilíř P 02 – zvětralý
kameny**

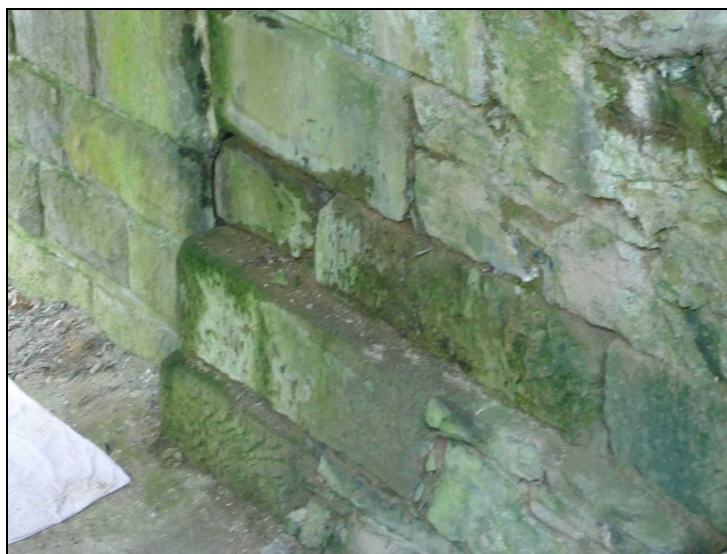
- Jednotlivě drobné průsaky vody
- Spárování zdiva místy popraskané, jednotlivě vypadané (viz foto č. 16)

**Foto č. 16 – Opěra O 02 –
vypadané spárování**

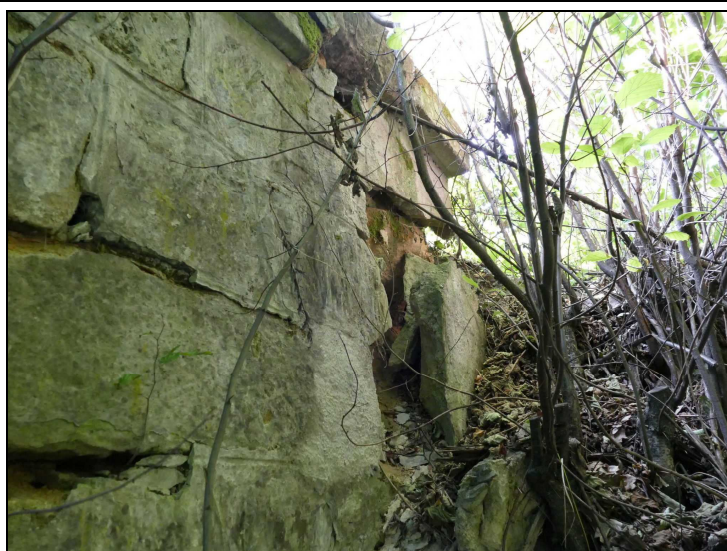
- V konci křídla spárování hloubkově vypadané, kameny uvolněné, 2 ks vypadlé do hloubky až 400 mm v ploše 1,5 m² (viz foto č. 17)
- Římsa v celé délce odtržená, kvádry v konci uvolněné, poslední kvádr vysunutý a vykloněný (viz foto č. 18)

**Foto č. 17 – Opěra O 02 – křídlo
vpravo, hloubkově vypadané
spárování, uvolněné kameny**

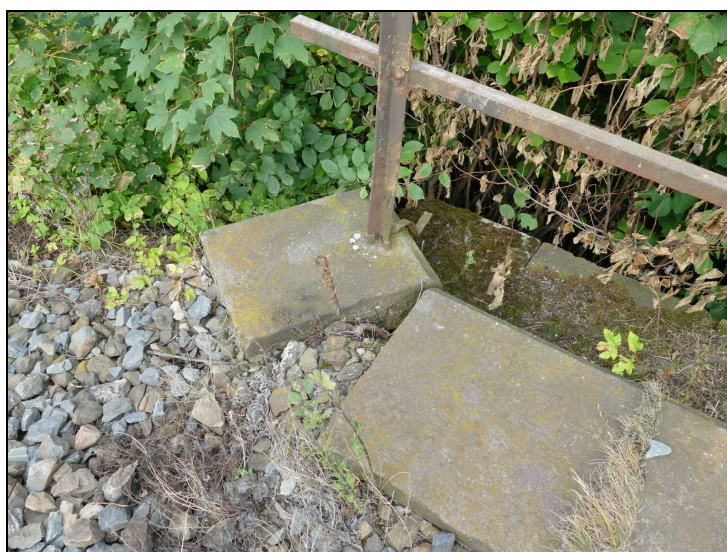
**Foto č. 18 – Opěra O 02 – křídlo
vpravo, římsa vysunutý kvádr**
