# Protokol o podrobné prohlídce

mostního objektu provedené dle Vyhlášky MD č. 177/95 Sb.,  
a předpisu SZDC S5 Správa mostních objektů

<b>TÚ 0202</b> Praha – Vyšehrad (mimo) – Plzeň hl.n. - os.n. (včetně, bez seř.n.)		<b>DÚ 30</b> Chrást u Plzně – Plzeň hl.n.-os.n.		<b>evd. km</b> <b>103,438</b>
<b>Objekt</b>	<b>Most</b>	<b>Širá trať</b>	<b>Vžitý název:</b>	
délka mostu <b>7,40 m</b>	počet otvorů <b>1</b>	počet kolejí na mostě <b>2</b>	<b>Elektrizace: ano</b>	
<b>Objednatel:</b> SZDC, s.o., OŘ Plzeň		rychlost na mostě / rychlost traťová [km/h]: 90/100	traťová třída zatížení s přidruženou rychlostí <b>D3-100</b>	
<b>Návrh hodnocení stavebního stavu</b>	<b>2/2</b>	Vedoucí regionálního pracoviště	<b>Vít Šrámek</b>	<b>Rok podrobné prohlídky</b> <b>2018</b>

TU <b>0202</b>	Praha – Vyšehrad (mimo) – Plzeň hl.n. - os.n. (včetně, bez seř.n.)	Evd. km <b>103,438</b>
----------------	--	------------------------

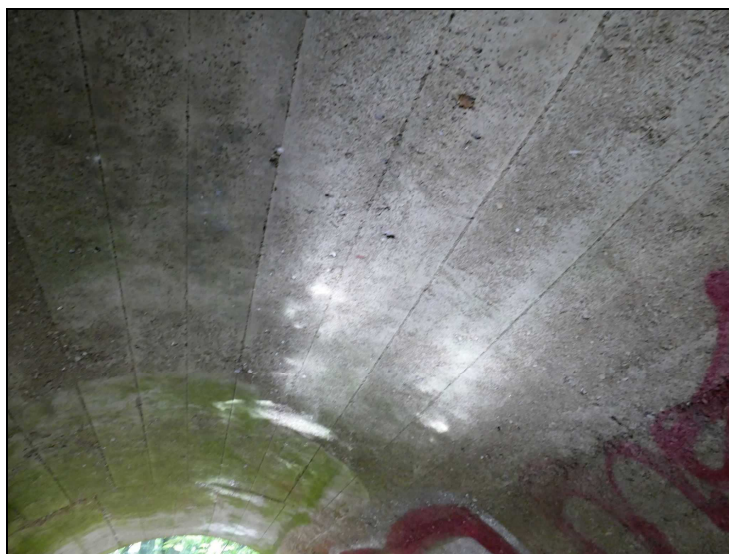
- Místy průsaky vody s výluhy pojiva zejména vlevo (viz foto č. 1)
- Výskyt mikroflór (viz foto č. 1)
- V uložení NK místy průsaky vody s výluhy pojiva

- Z pohledu NK průsaky vody, výluhy pojiva
- Porušená římsa NK

**Foto č. 1 – Konstrukce K 01 –  
podhled, průsaky s výluhy pojiva,  
výskyt mikroflór**

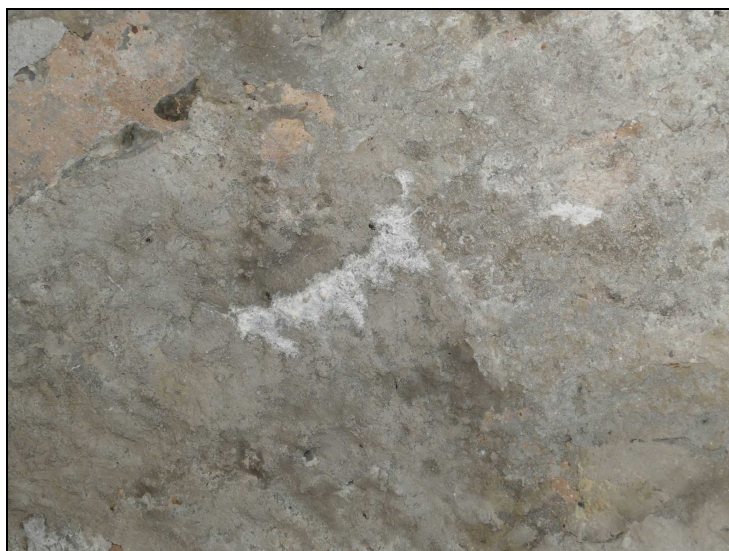
- Místy průsaky vody s výluhy pojiva, ojediněle tvorba vápenných krust a krápníků (viz foto č. 2)
- Spárování zdiva popraskané, porušené a místy hloubkově vypadané do hloubky až 300 mm (viz foto č. 3)
- Povrchová úprava odpadlá v ploše 20 m<sup>2</sup>
- Jednotlivé kameny popraskané, prasklé

- Z pohledu NK průsaky vody, výluhy pojiva (tvorba vápenných krust, ojediněle krápníků)
- Popraskané a jednotlivě vypadané spárování zdiva do hl. až 300 mm
- Odpadlá povrchová úprava odpadlá

**Foto č. 2 – Konstrukce K 02 –  
podhled, průsaky s výluhy pojiva**

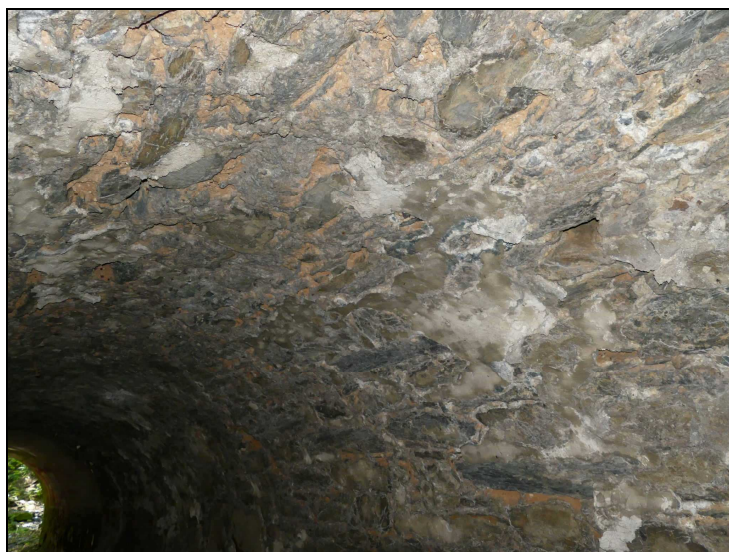
**Foto č. 3 - Konstrukce K 02 –  
podhled, vypadané spárování**

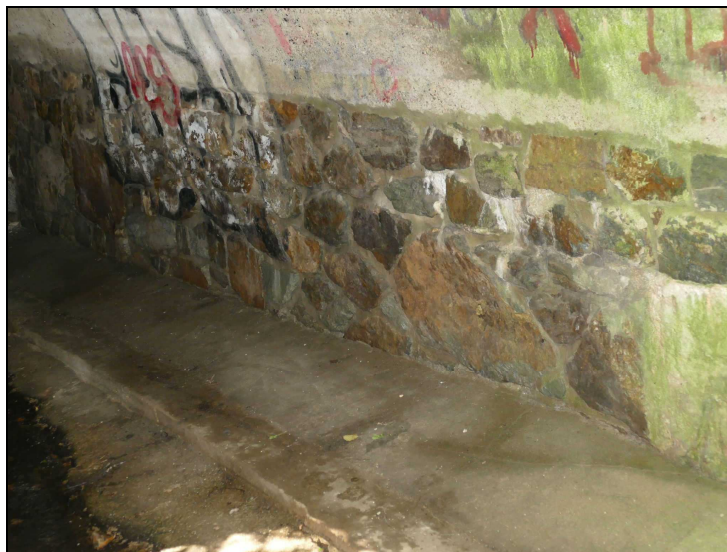
- Na jednotlivých místech průsaky vody s výluhy pojiva (viz foto č. 4)
- Rohový kámen zvětralý do hloubky až 50 mm

- Průsaky vody a výluhy pojiva
- Popraskané a jednotlivě vypadané spárování do hl. až 80 mm
- Stav křídel – průsaky vody s výluhy pojiva, vypadané spárování do hl. až 80 mm

**Foto č. 4 – Opěra O 01 – průsaky s výluhy pojiva**

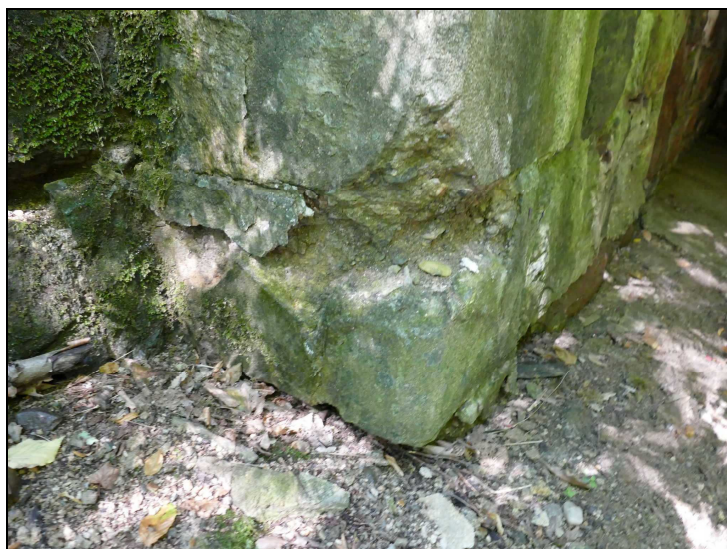
- V dolní části jeden kámen zvětralý do hloubky až 130 mm
- Z čela v dolní části 2 ks kamenů zvětralé do hloubky až 100 mm (viz foto č. 5)

- Průsaky vody a výluhy pojiva
- Popraskané a jednotlivě vypadané spárování do hl. až 80 mm
- Stav křídel – průsaky vody s výluhy pojiva, vypadané spárování do hl. až 80 mm

**Foto č. 5 – Opěra O 02 – vlevo z čela, zvětralý kameny**

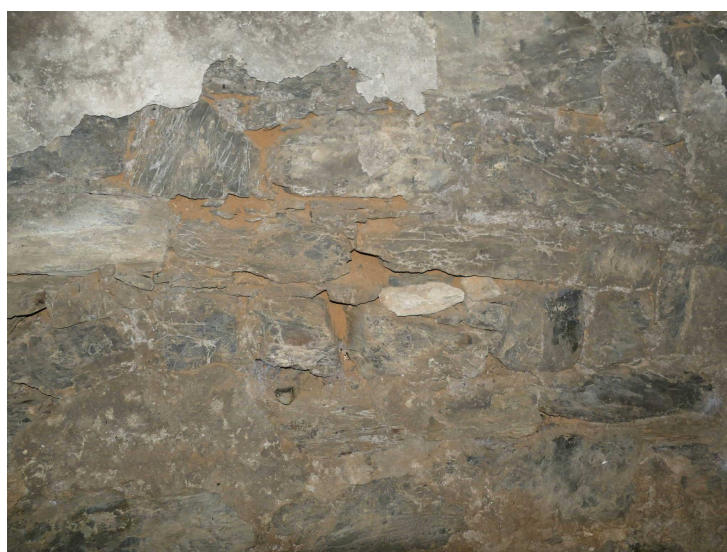
- Místy průsaky vody s výluhy pojiva
- Ve střední části vlevo 1 kámen zvětralý do hloubky až 300 mm
- Spárování zdiva místy popraskané, na jednotlivých místech hloubkově vypadané do hloubky až 280 mm (viz foto č. 6)
- Celé levá část odpadá povrchová úprava v celé ploše rozvolněné zdivo vypadlé kameny do hloubky až 400 mm, jednotlivě vysunuté (viz foto č. 6)

- Průsaky vody a výluhy pojiva
- V celé levé části rozvolněné, zvětralé a vypadlé kameny zdiva do hl. až 400 mm
- Popraskané a jednotlivě vypadané spárování do hl. až 280 mm
- Stav křídel – průsaky vody s výluhy pojiva, vypadané spárování do hl. až 80 mm

**Foto č. 6 – Opěra O 04 – střední část, vypadané spárování, rozvolněné zdivo, odpadlá povrchová úprava**
