Protokol o podrobné prohlídce

mostního objektu provedené dle Vyhlášky MD č. 177/95 Sb.,
a předpisu SZDC S5 Správa mostních objektů

TÚ 0202 Praha-Vyšehrad (mimo) – Plzeň hl.n.-os.n.(včet.,bez seř.n.)		DÚ 30 Chrást u Plzně – Plzeň hl.n.-os.n.		evd. km 103,699
Objekt	Most	sirá trať	Vžitý název: Bukovec	
délka mostu 13,43 m	počet otvorů 1	počet kolejí na mostě 2	Elektrizace: ano	
Objednatel: SZDC, s.o., OŘ Plzeň		rychlost na mostě / rychlost traťová [km/h]: 90/100	traťová třída zatížení s přidruženou rychlostí D3-100	
Návrh hodnocení stavebního stavu 2/2	Vedoucí regionálního pracoviště	Vít Šrámek	Rok podrobné prohlídky	2018

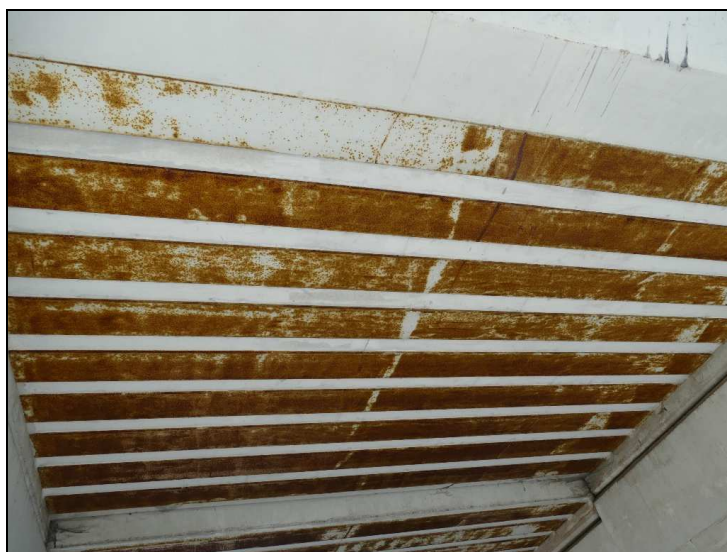
- PKO dolních pásnic nosníků zničená na cca 70% plochy, povrchová koroze (viz obr. č. 1)
- Dolní pásnice nosníků a hrana desky vlevo jednotlivě odřené od průjezdu vozidel
- Vlevo z boční strany místy svislé trhliny šířky do 0,2 mm (viz obr. č. 2)
- Chování konstrukce při průjezdu vlaku – klidné

- Porušená PKO dolních pásnic nosníků
- Svislé trhliny v boční straně desky vlevo
- Trhliny a degradace římsy vlevo
- Od PPM 2015 nedošlo k viditelnému zhoršení stavu

**Obr. č. 1 – Konstrukce K 01 –
koroze dolních pásnic nosníků**

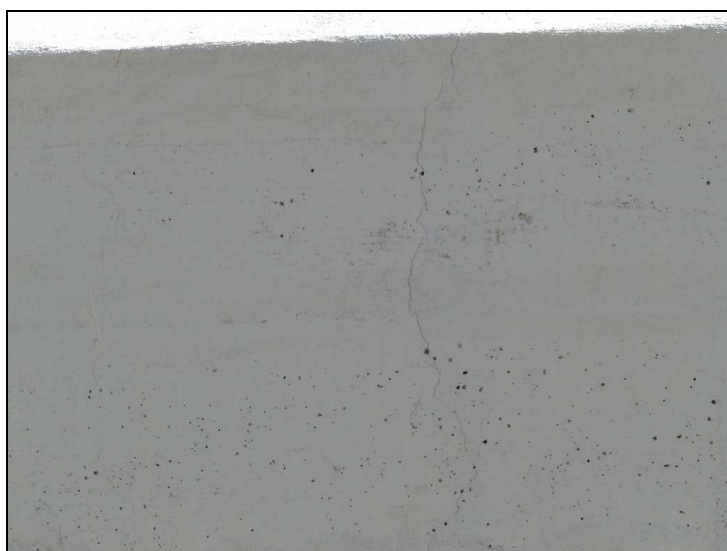
**Obr. č. 2 – Konstrukce K 01 – vlevo
z boční strany – svislá trhlina**

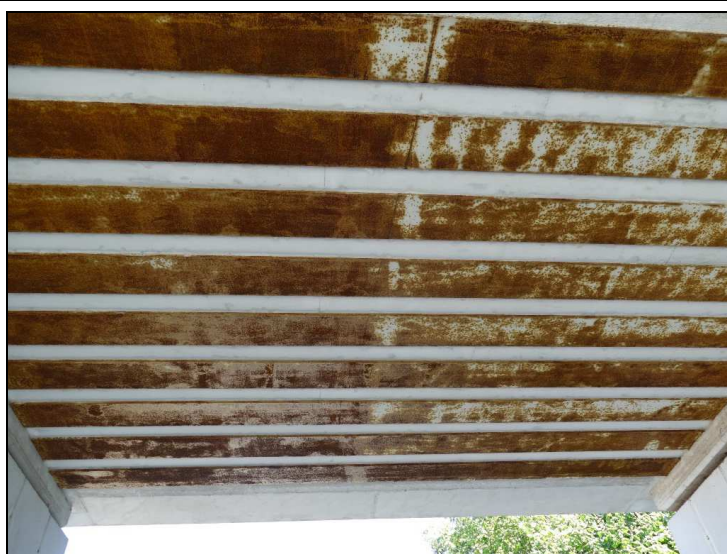
- PKO dolních pásnic nosníků zničená na cca 70% plochy, povrchová koroze (viz obr. č. 3)
- Dolní pásnice nosníků jednotlivě odřené od průjezdu vozidel
- Vpravo z boční strany místy svislé a nepravidelné trhliny šířky do 0,2 mm
- Chování konstrukce při průjezdu vlaku – klidné

- Porušená PKO dolních pásnic nosníků
- Svislé trhliny v boční straně desky vpravo
- Trhliny a degradace římsy vpravo
- Od PPM 2015 nedošlo k viditelnému zhoršení stavu

**Obr. č. 3 – Konstrukce K 02 –
koroze dolních pásnic nosníků**

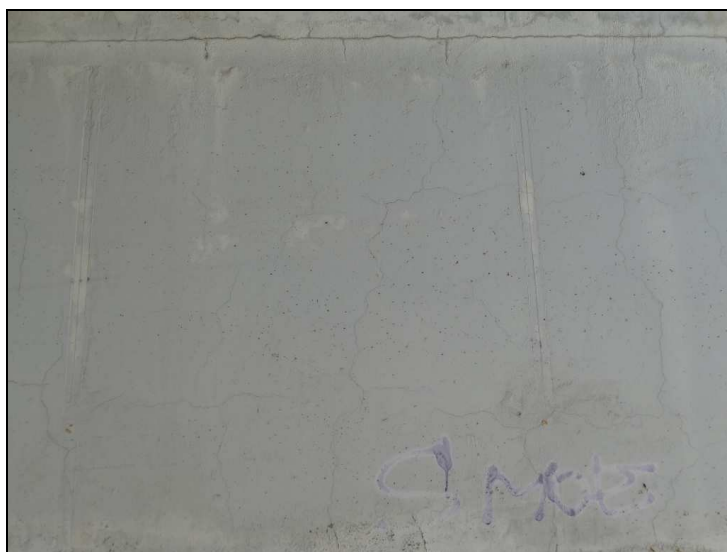
- V betonové části množství svislých, vodorovných a nepravidelných trhlin v povrchové úpravě, šířky do 0,2 mm (viz obr. č. 4)
- Kamenným zdivem jednotlivě mírně prosakuje voda s výluhy pojiva

- Trhliny v úložném prahu a v betonové části dříku
- Drobné průsaky vody s výluhy pojiva dříkem
- Odtržené, pokleslé a vysunuté přechodové zídky
- Od PPM 2015 nedošlo k viditelnému zhoršení stavu

**Obr. č. 4 – Opěra O 01 – trhliny
v betonové části dříku**

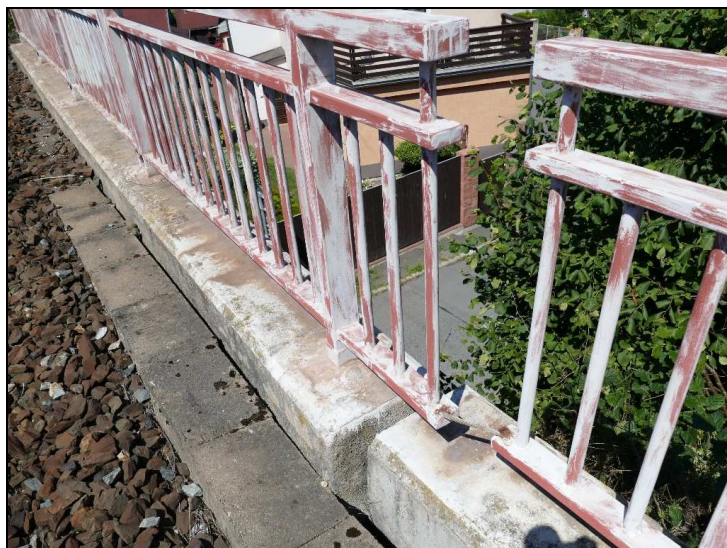
- Levá zídka odtržená, pokleslá o 60 mm a vysunutá od osy koleje o 80 mm
- Pravá zídka odtržená o 55 mm, pokleslá o 20 mm a vysunutá od osy koleje o 100 mm (viz obr. č. 5)

**Obr. č. 5 – Opěra O 01 –
přechodová zídka vpravo –
odtržená, pokleslá a vysunutá**

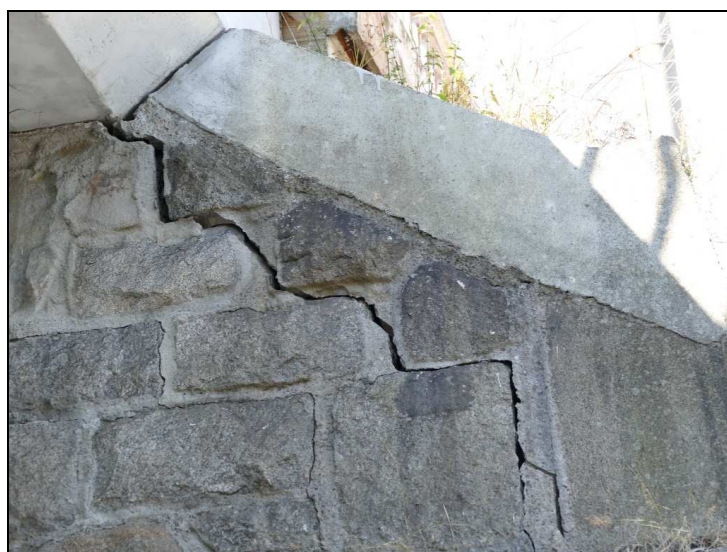
- V horní části křídla stupňovitá trhlina od NK po spárování v délce 2,30 m, šířky až 10 mm (viz obr. č. 6)

- Trhliny v úložném prahu a v betonové části dříku
- Drobné průsaky vody s výluhy pojiva dříkem
- Stupňovitá trhlina v pravém křídle
- Odtržené, pokleslé a vysunuté přechodové zídky
- Od PPM 2015 nedošlo k viditelnému zhoršení stavu

**Obr. č. 6 – Opěra O 02 – křídlo
vpravo – stupňovitá trhlina**
