**Správa a údržba silnic**

| Akce: | DIAGNOSTICKÝ PRŮZKUM –<br>MOST EV. Č. 232–007 LIBLÍN | | | | Datum |
| Příloha: | DIAGNOSTICKÝ PRŮZKUM | | | | DIAG |

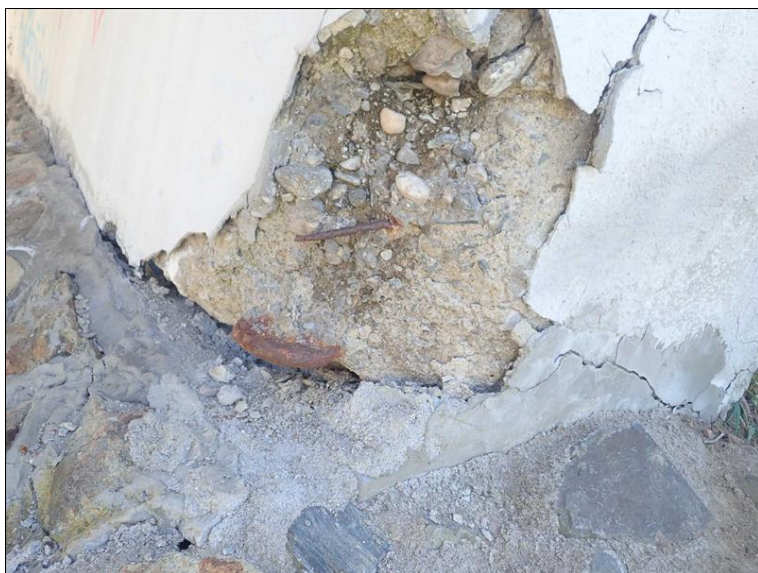
Degradace betonu na OP1 vlevo.

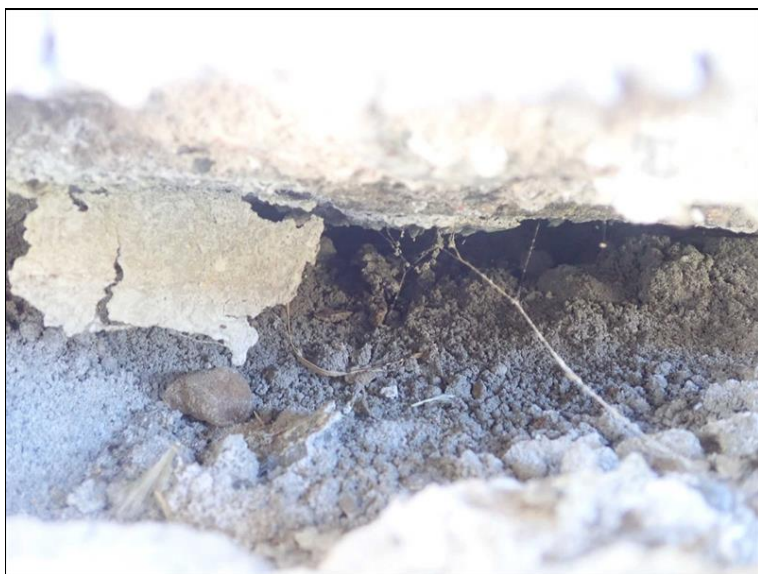
Kaverna pod OP1 vlevo.

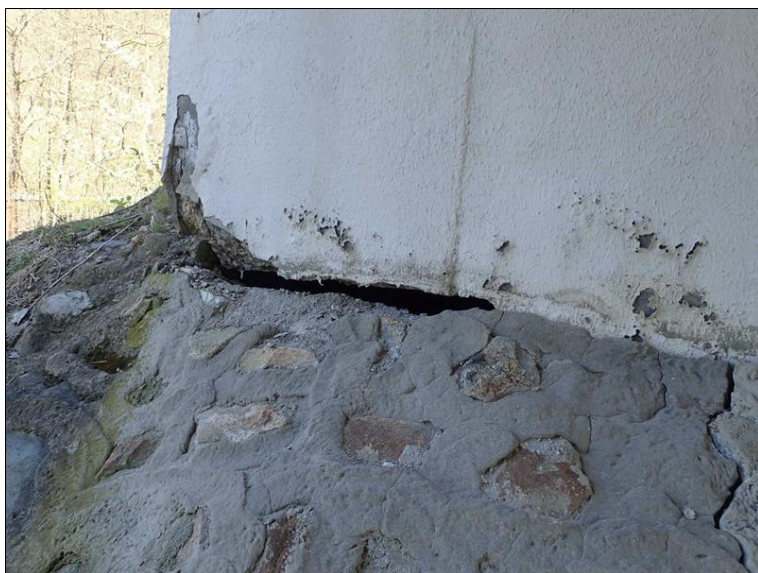
OP1 vlevo - degradace betonu, kaverna.

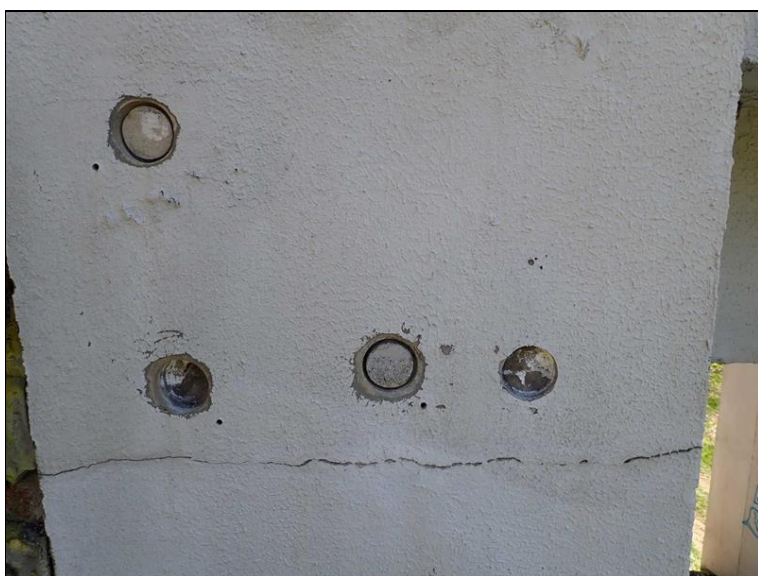
Vodorovná trhlina v OP1 vlevo.

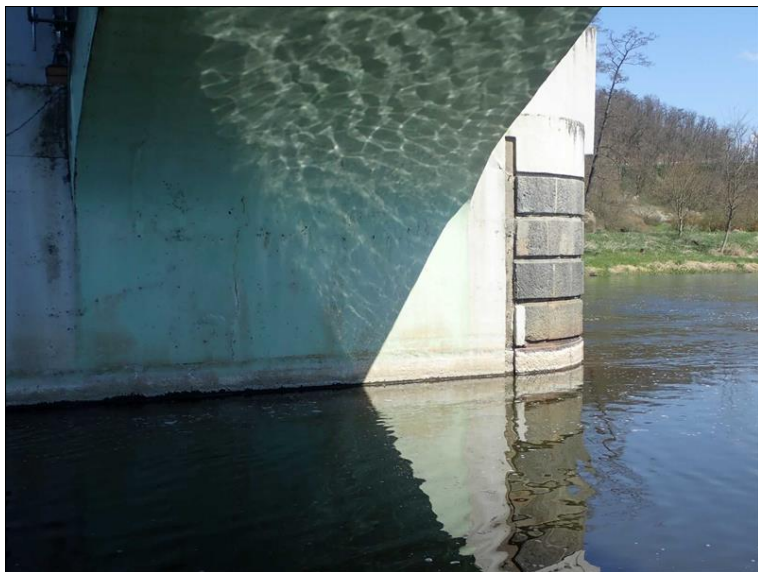
P4 vpravo - svislé trhliny s výluhy, šikmá trhlina mezi obloukem a pilířem

Zatéká na spodní stavbu z dilatačních spár, v pilíři 4 se objevují svislé trhliny s výluhy, šikmé trhliny vlevo i vpravo mezi obloukem a pilířem.

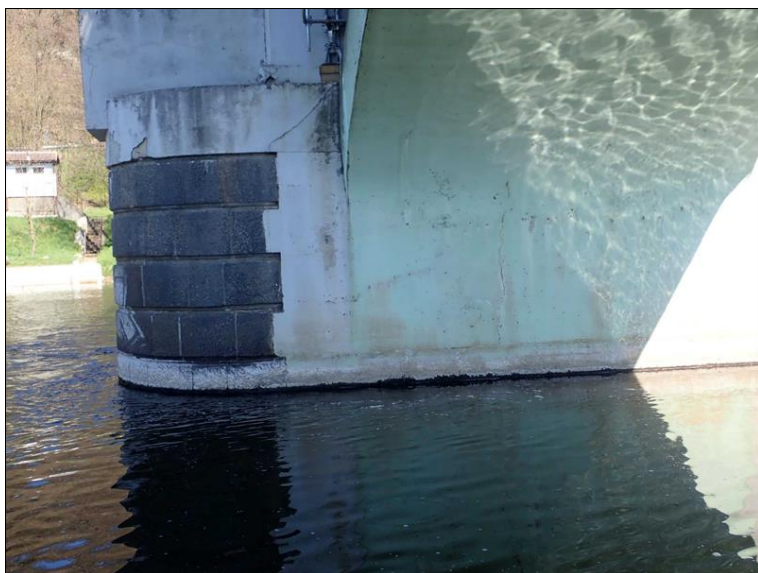
P4 vlevo - svislé trhliny s výluhy, šikmá trhlina mezi obloukem a pilířem

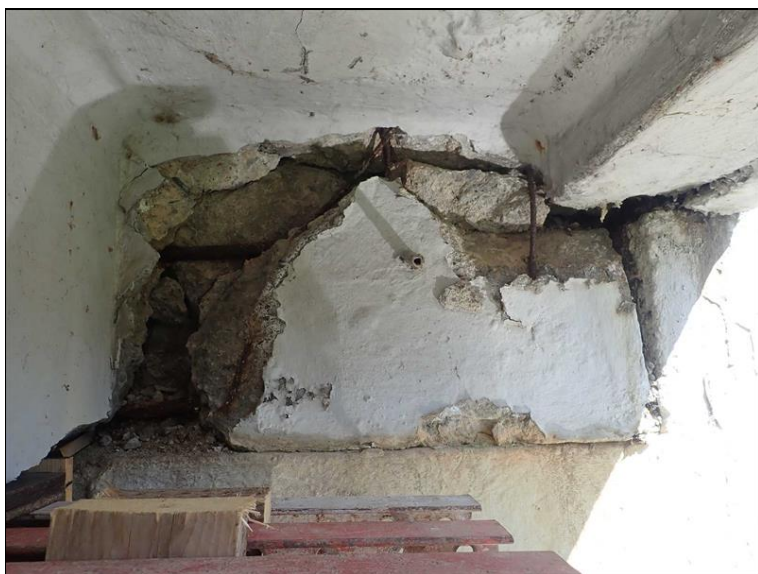
Hlavní závadou NK jsou rozpadající se příčnicky. Viz předchozí MPM - 24.03.2021.

Most má kvůli dlouhodobému silnému zatékání dilatačními spárami velmi špatný stav koncových příčníků. Jako příčinu nelze označit ASR, vzhledem k často velmi vysokým hodnotám odpadů při zkoušení CHRL považujeme za hlavní příčinu mrazový rozpad betonu. Výsledky testu chloridů ukazují, že beton je v těchto místech velmi nadlimitně kontaminován chloridovými ionty. Stav mostovky a stojek je horší než u oblouků. Koroze výztuže je u mostovky a stojek rovněž horší než u oblouků. Tento stav oblouků a stojek je zdůvodněn neprobetonováním, u podporových příčníků pravděpodobně kvůli mrazovému rozpadu jako důsledek zatékání. Lokálně je koroze výztuže způsobena provedením malého krytí.

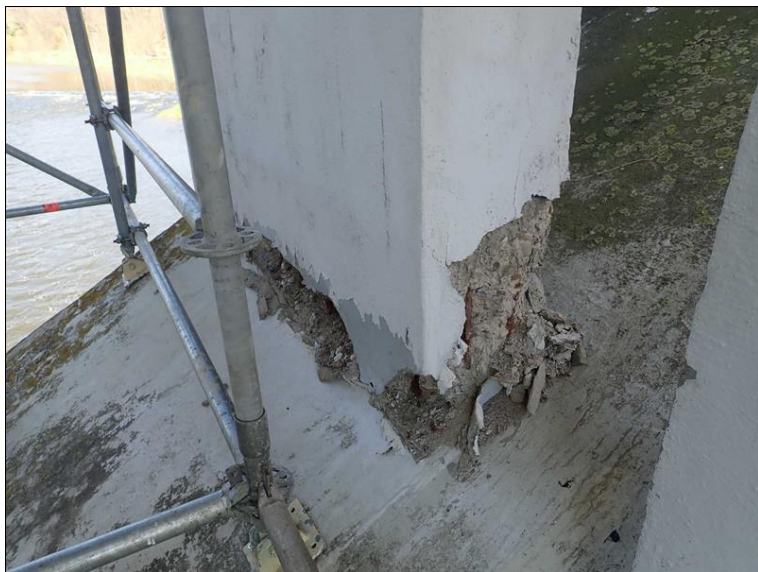
Stojka B, pole 4/1 - rozpad betonu, koroze výztuže s oslabením (viz diagnostický průzkum).

Na stojkách pravděpodobně u pat rovněž došlo k nedostatečnému probetonování, jsou vidět kulatá zrna kameniva s minimem pojiva. Oslabení vlastního betonového průřezu je značné - chybí místy až 10 cm průřezu. Lokálně se na stojkách objevují poruchy sanace, odpadlé krytí, koroze výztuže - zejména na půdorysných rozích.

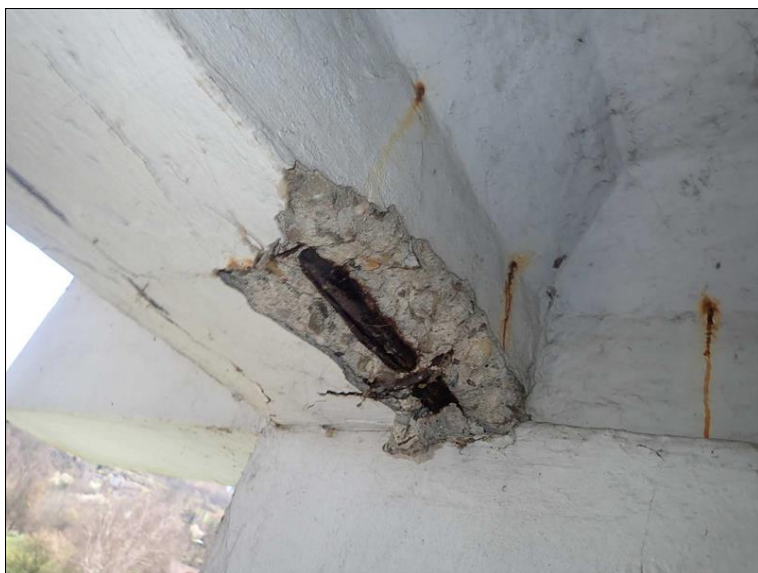
Korodující výztuž trámu T5 u srůstu s obloukem, pole 4/2.

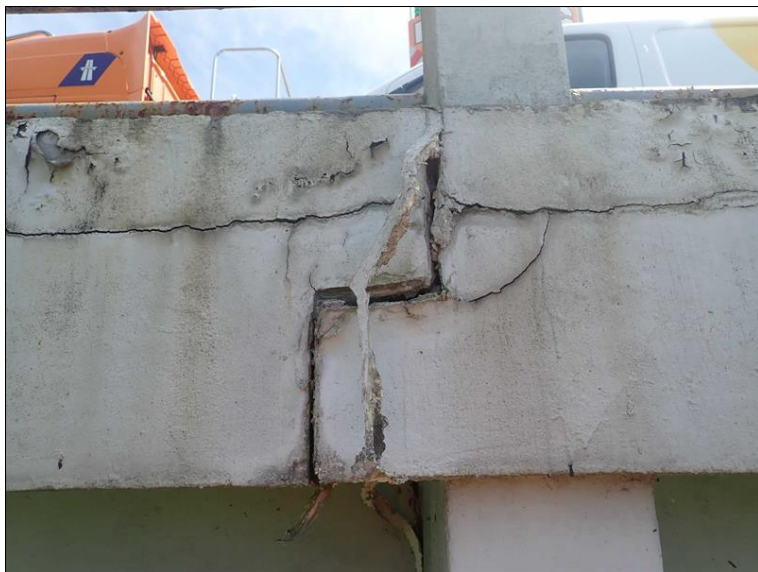
Pohled na dilatační spáru - odpadlé těsnění, degradace betonu.

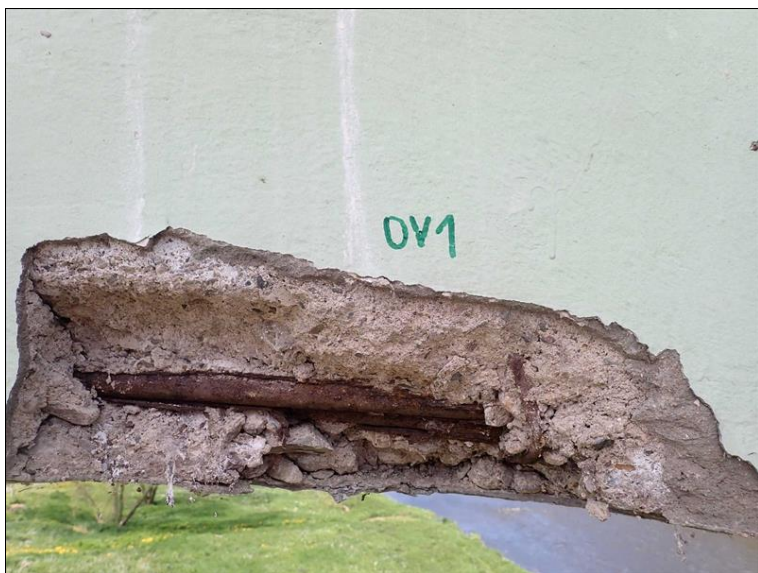
Podélné trhliny na dolním líci oblouku v poli 3 indikovaly závadu - odpadnutí celé hrany. Objevuje se vrstevnatá koroze výztuže.

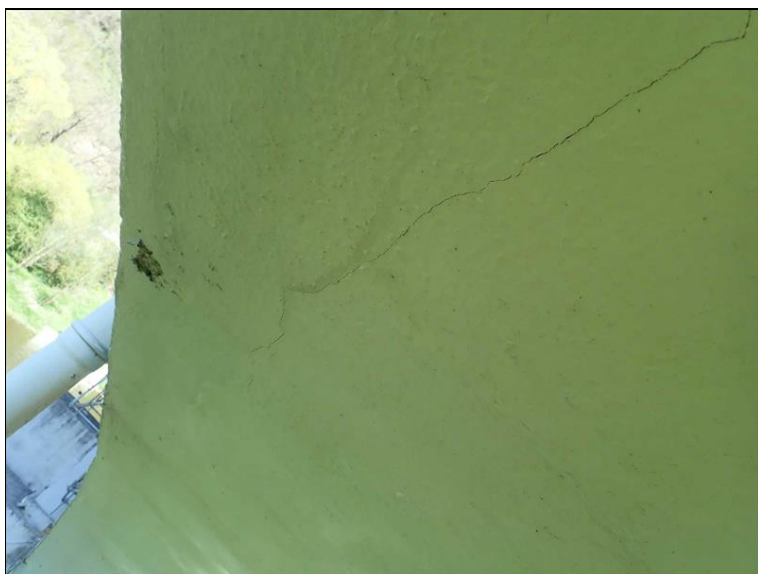
Trhlina v dolním líci oblouku.

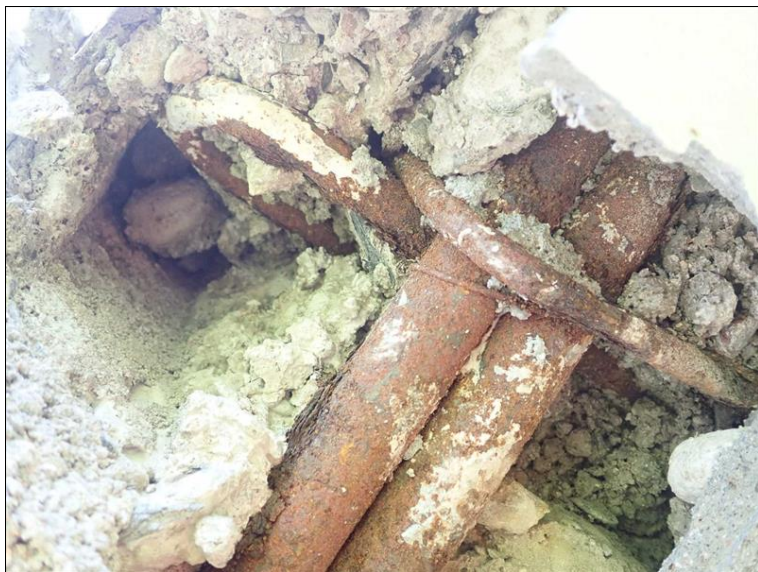
Odpadlé krytí na dolním líci oblouků je často způsobeno neprobetonováním.

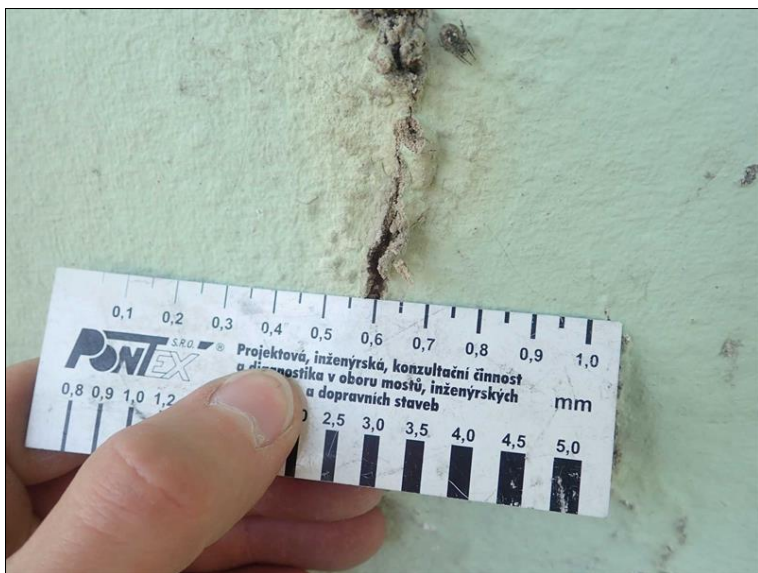
Šířka trhliny v bolouku přecházející do pilíře je 0.6 mm.

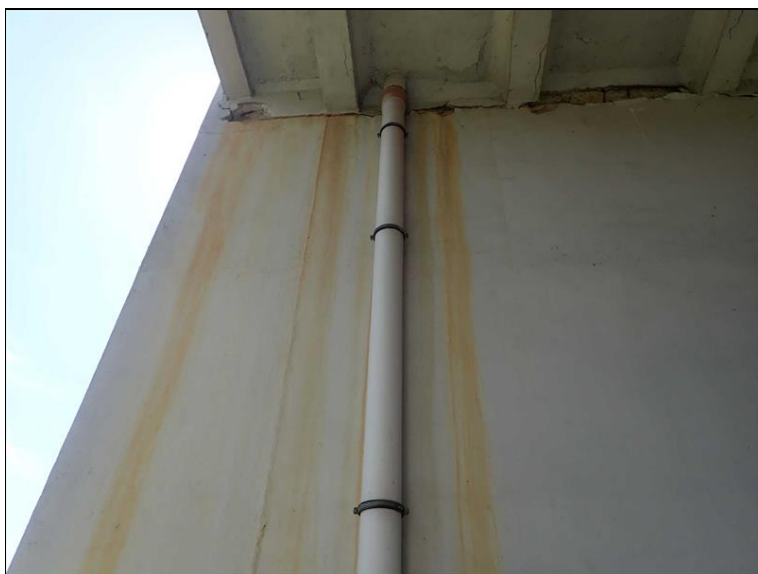
Zatékání z uložení stojky P3.

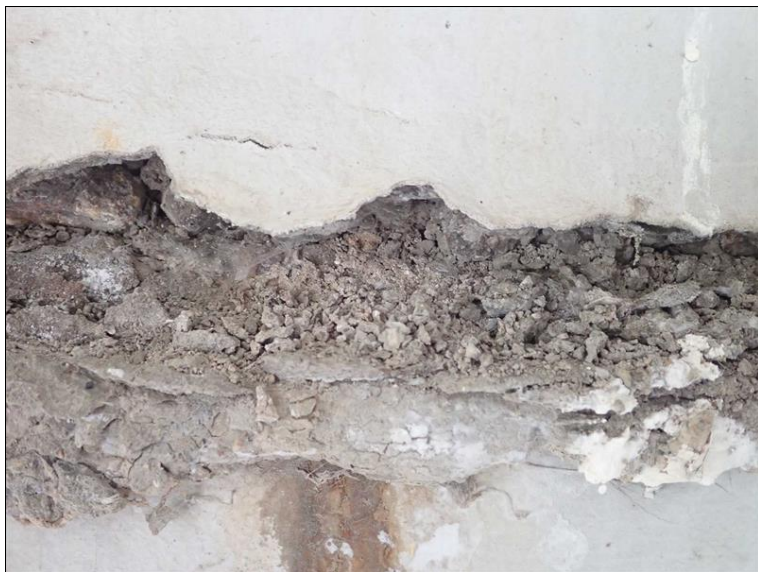
Degradace betonu příčniku u stojky P5 vlevo.

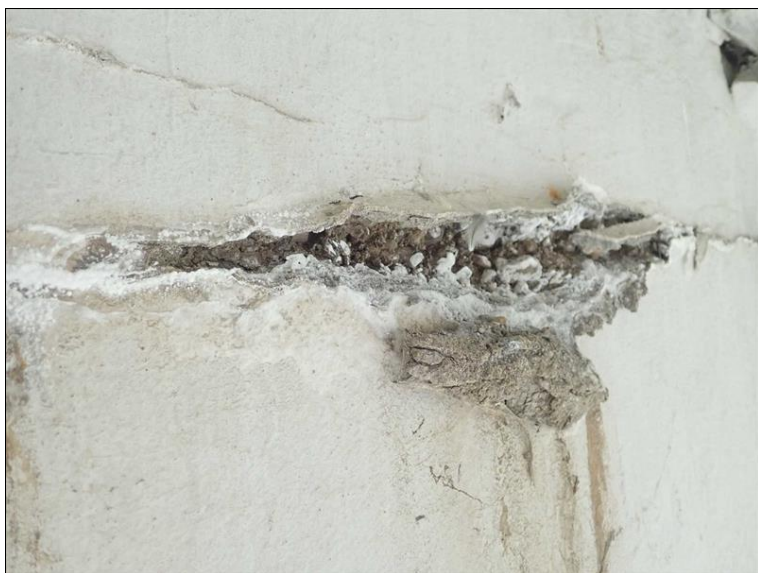
Degradace betonu příčniku u stojky P5 ve středu šířky.

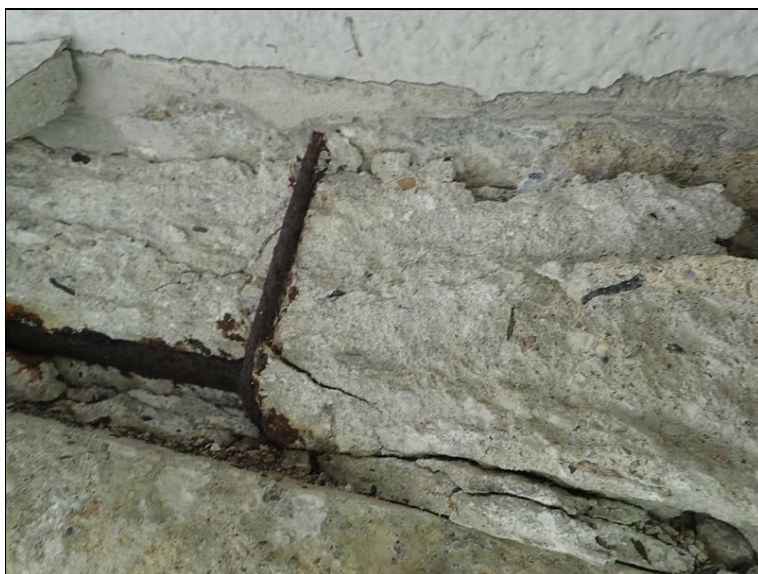
Příčník nad stojkou P3 vpravo - odpadlé kusy betonu až 8 cm + celá sanace.

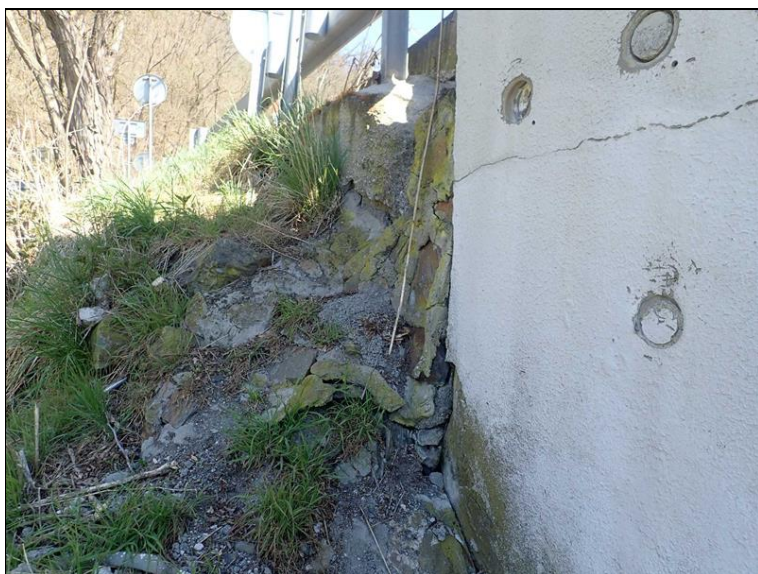
| [1.3] | 1.3 | Zemní těleso, záhozy, zpevnění | <p>Sedání násypu způsobilo poškození opevnění násypu.</p> |

Sedání násypu způsobilo poškození opevnění násypu.

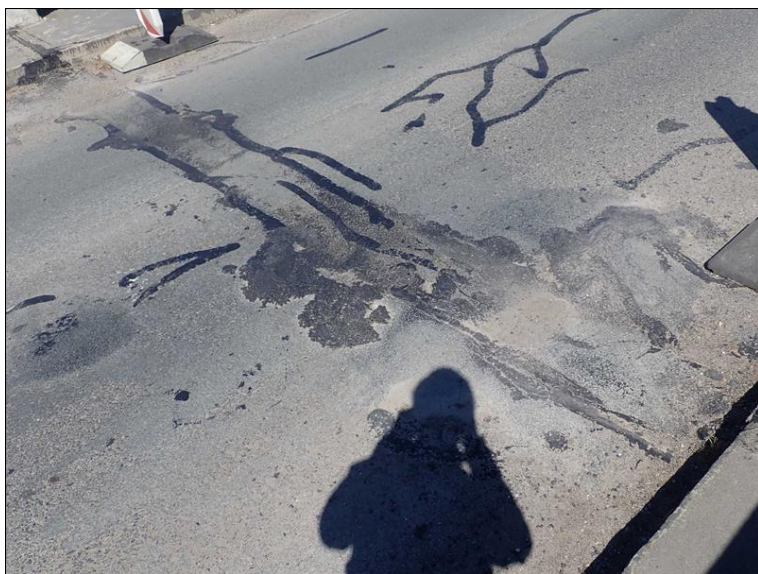
Nerovnosti vozovky u mostního závěru nad P4.

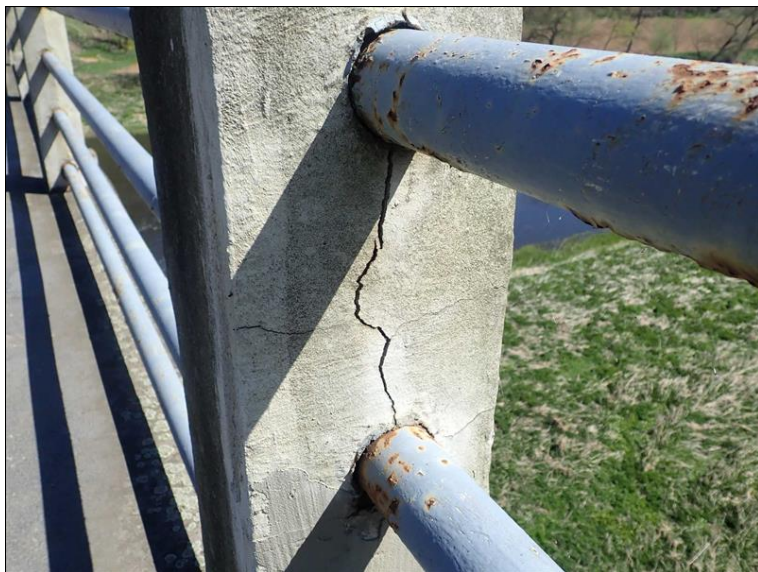
Trhlina ve sloupku zábradlí. Lokálně se objevují i další menší trhliny. Na madlech se lokálně objevuje koroze.

Trhlina ve sloupku zábradlí.

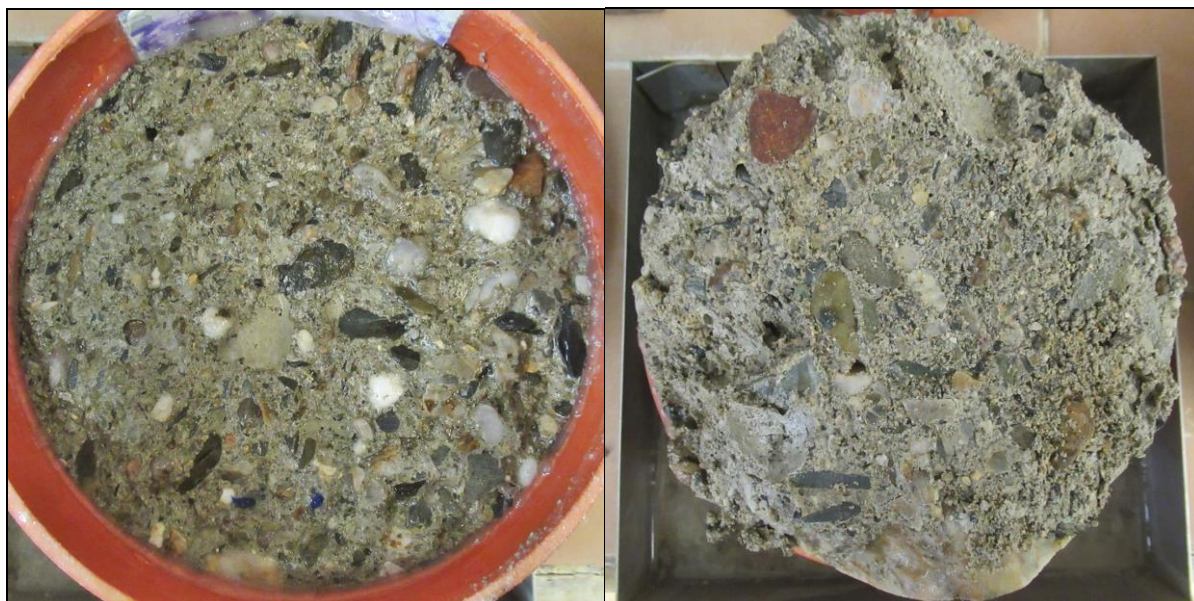
**Foto 21:** Líc (vlevo) a rub (vpravo) vzorku Cn2 po zkoušce – 75 cyklů  
celkový odpad 2907 g/m<sup>2</sup>

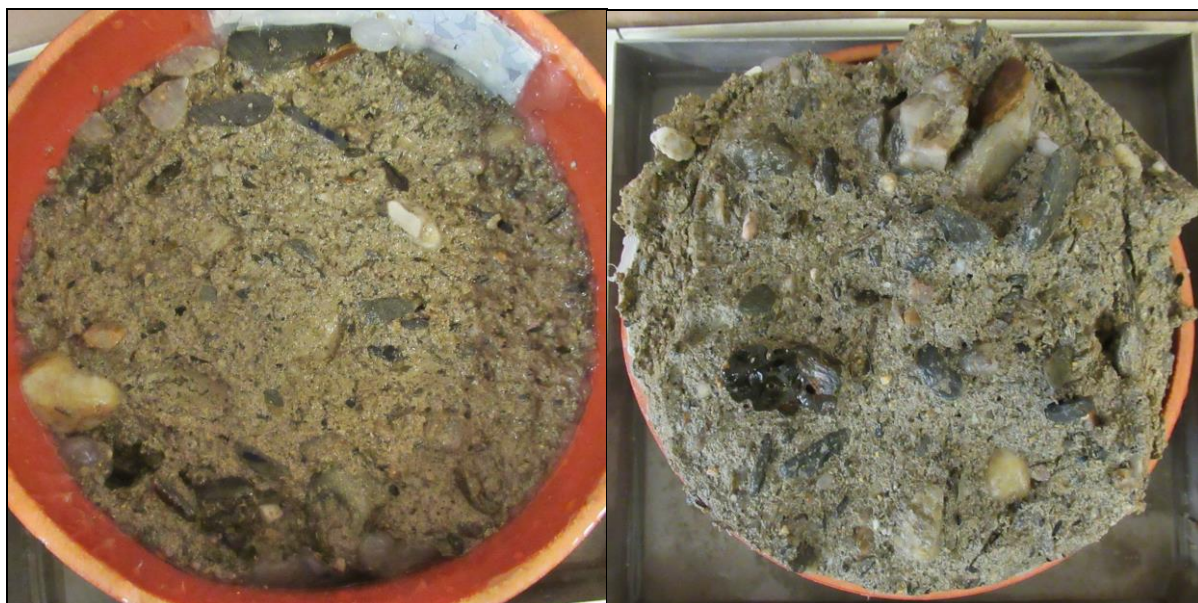
**Foto 23:** Líc (vlevo) a rub (vpravo) vzorku Cn3 po zkoušce – 75 cyklů  
celkový odpad 7784 g/m<sup>2</sup>

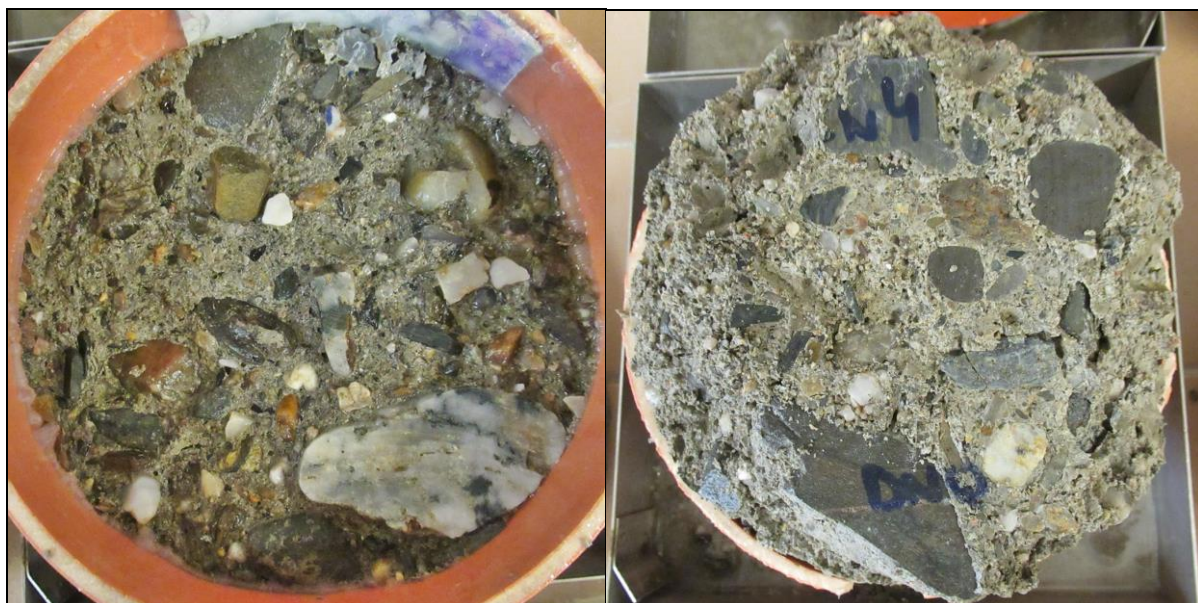
**Foto 25:** Líc (vlevo) a rub (vpravo) vzorku Cn4 po zkoušce – 75 cyklů  
celkový odpad 6994 g/m<sup>2</sup>

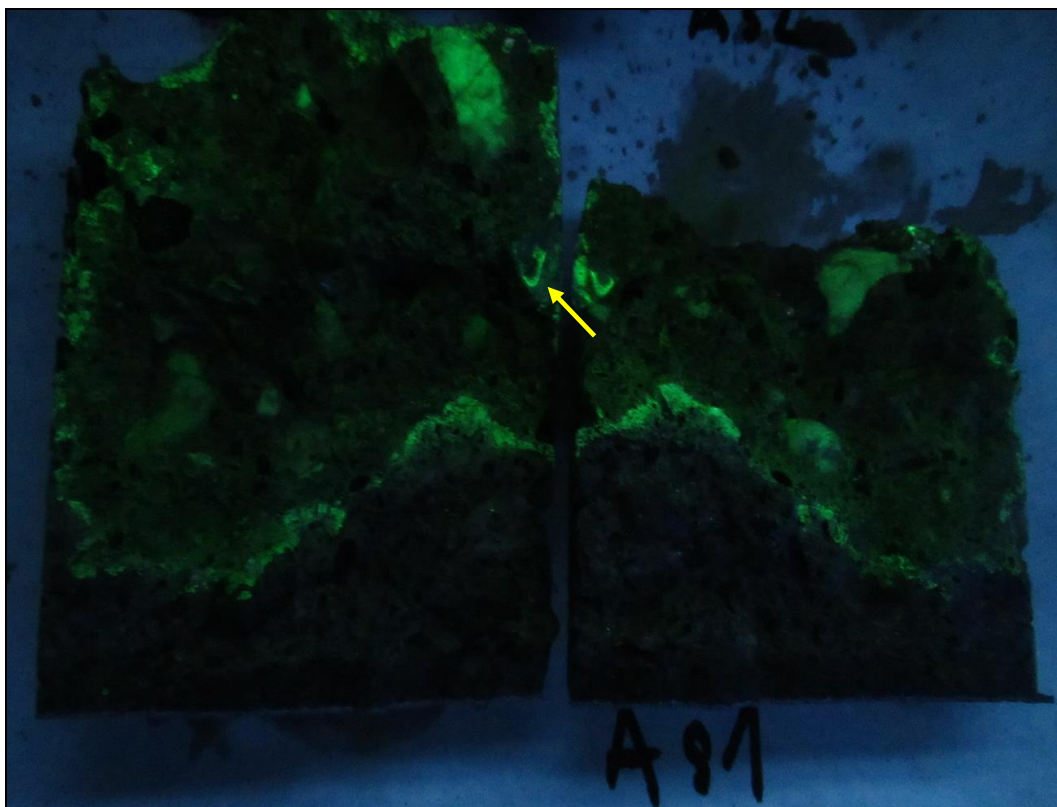
**Foto 43:** Vzorek As1 po zkoušce;  
**zaznamenána mírná žlutozelená fluorescence** – fluoreskuje lem na okraji jednoho zrna hrubého kameniva (viz žlutá šipka), dále mírně fluoreskují některá zrna hrubého kameniva a výluhy v betonu
