# **Most 180-023**

město Dobřany, most přes inundační území řeky Radbuzy

## **BĚŽNÁ PROHLÍDKA**

Datum provedení prohlídky: 3.10.2023

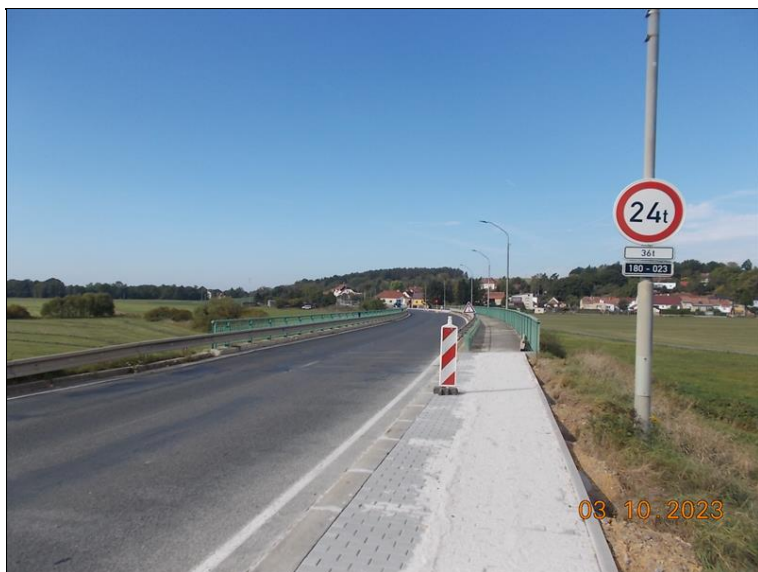
| [4.4] | 4.3 | Dopravní značení, označení objektu / Obecně | chybné SDZ namísto E13 je osazena E5 |

SDZ - od OP1 - chybné SDZ namísto E13 je osazena E5

| [12] | 4.3 | Dopravní značení, označení objektu / Obecně | Osadit (vyměnit) dodatkovou tabulku "E5" za "E13" s textem "Jediné vozidlo 36t" |

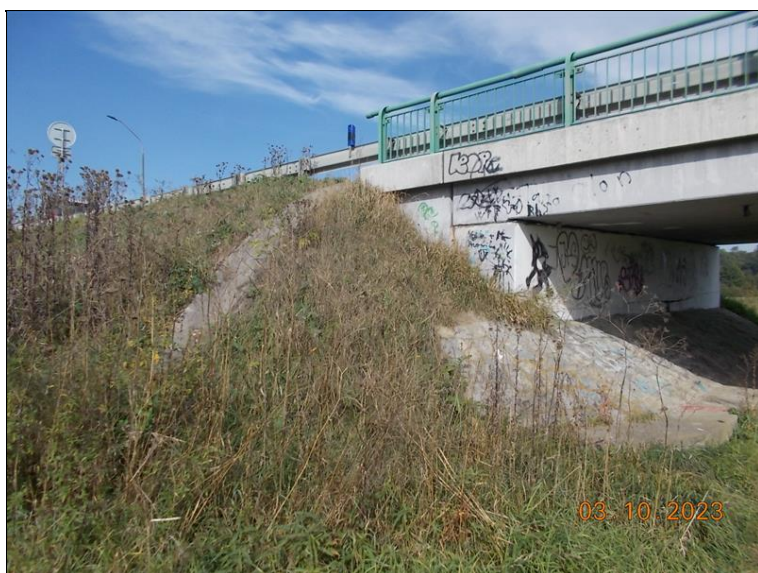
OP8 vlevo - zemní kužel a odv. skluz - vegetace

| [2] | 5 | Další části | odstranit vegetaci |

| [13] | 4.8 | Odvodnění | výčistit skluzy a vývařiště |

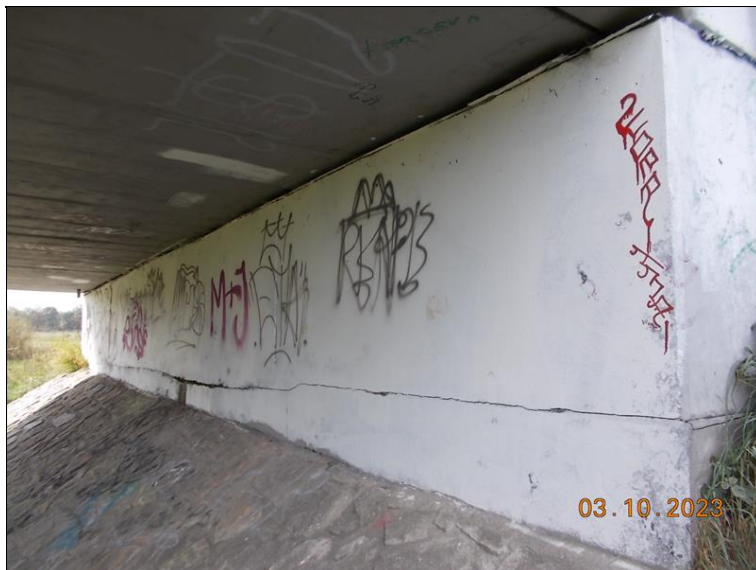
líc OP8 - trhlina v celé šířce

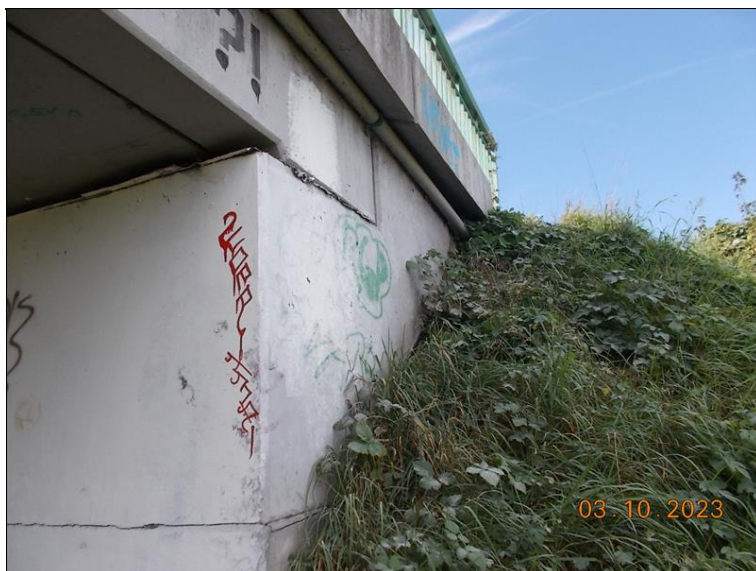
křídlo a zemní kužel OP8 vpravo - vegetace

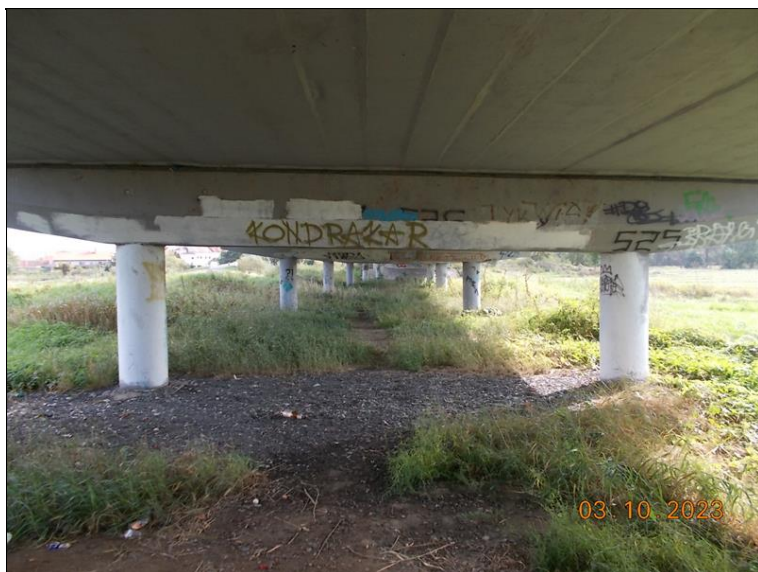
| [4.5] | 4.6 | Území pod mostem a přístup. cesty | území pod mostem, okolí mostu - vegetace a počáteční vzrůst náletů, poházené odpadky |

P7 - P2 - pohled od OP8 - vegetace a odpadky pod mostem

| [1] | 4.6 | Území pod mostem a přístup. cesty | Zajistit BÚ |

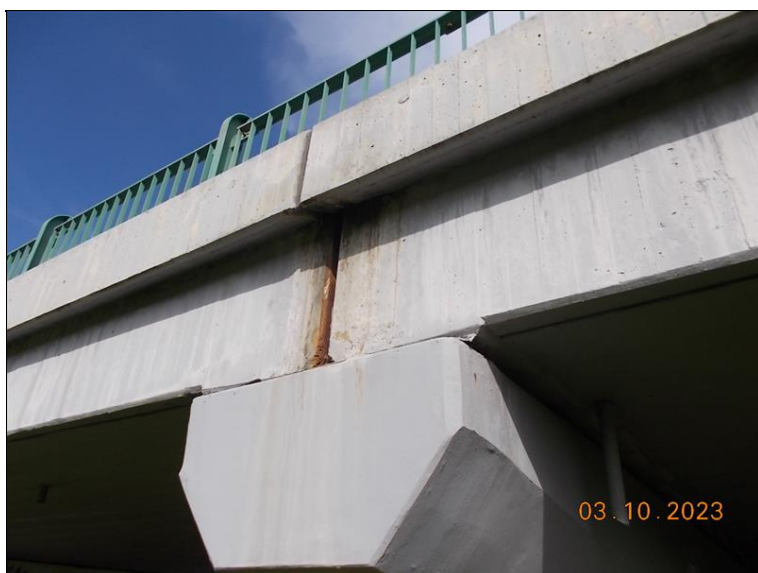
[1.1]	1.1	Základy mostních podpěr a křídel	základy - nejsou zjevné závady, které by plynuly z poškození základů
[1.2]	1.2	Mostní podpěry křídla a čelní zdi	pilíře - zatékání na levé kraje příčniců pilířů, P4 vlevo - značná degradace betonu příčniku, obnažená a korodující výztuž, místy podélné trhliny stojek (P6, levá stojka), lokálně vývrty v příčnicích - po provedené diagnostice (neošetřeno) opěry - průsaky a degradace betonu v pracovních spárách, místy trhliny opěry, pilíře - graffiti

pilíře - zatékání na levé kraje příčniců pilířů,

| [9] | 1.2 | Mostní podpěry křídla a čelní zdi | Opatření z poslední HPM (z8. 6. 2022 - Ing. Petr Komanec): "Opatření z minulé HPM z 07/2020 - Zajistit opravu spodní stavby na základě výsledků provedeného diagnostického průzkumu (Pontex s.r.o. (10/2017), kap. 4.3. Návrh opatření, varianta2) - trvá."sanovat levý kraj příčnicku pilířů, zamezit zatékání na levé kraje všech příčnicků pilířů, zatmelit vývrty v čelech příčnicků pilířů |

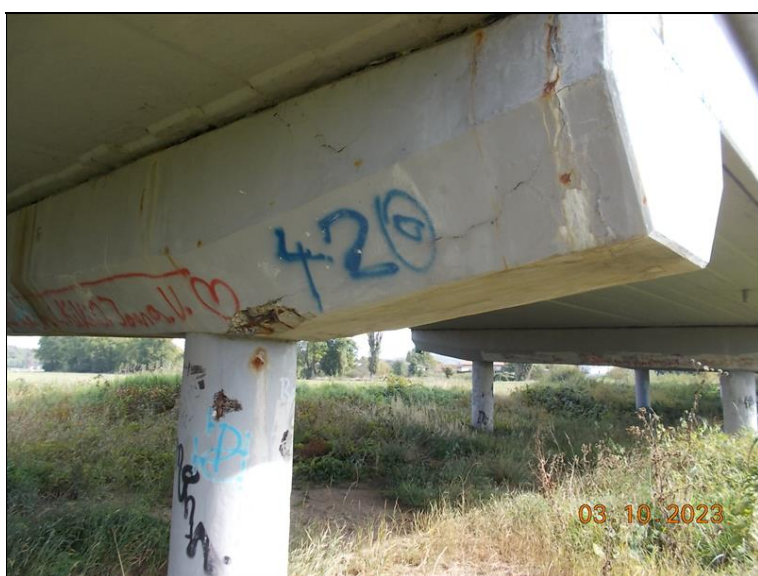
pilíře vlevo (P4,P5, P6) - značná degradace betonu příčniku, obnažená a korodující výztuž, místy podélné trhliny stojek

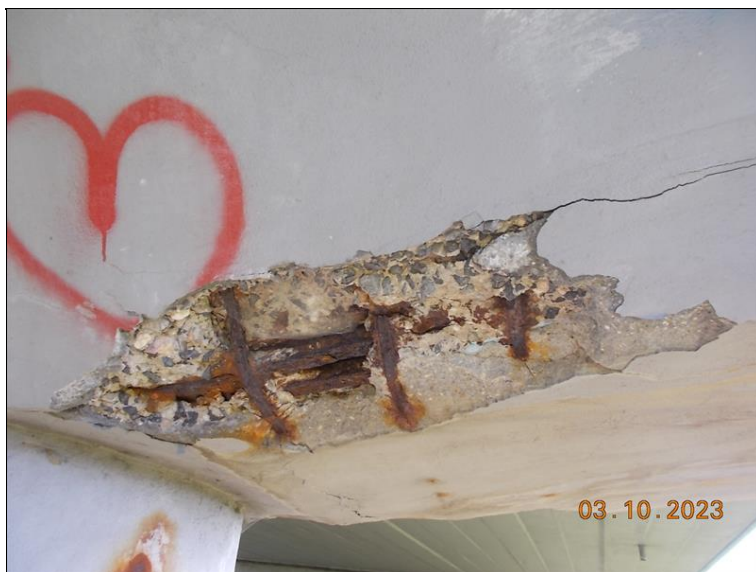
detail degradace betonu příčniku, obnažená a korodující výztuž

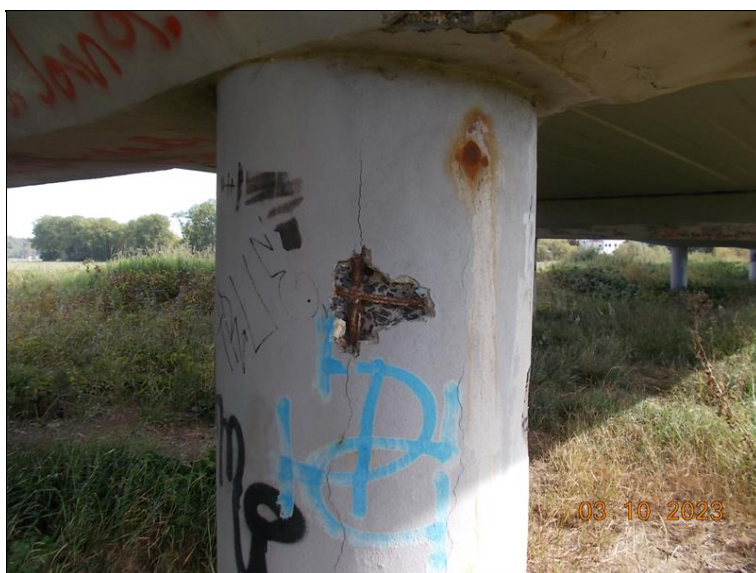
obnažená a korodující výztuž, místy podélné trhliny stojek pilířů

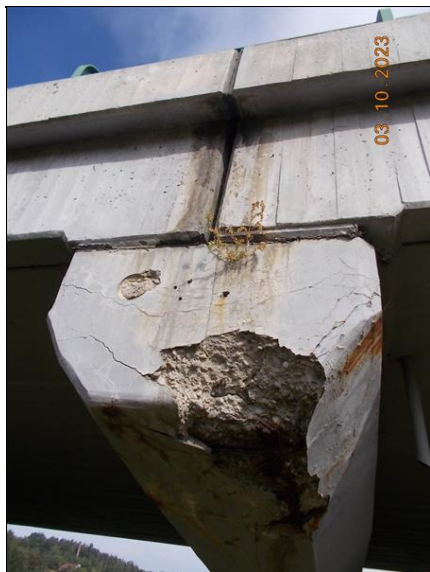
pilíře vlevo - detail značné degradace betonu příčniku, obnažená a korodující výztuž, místy

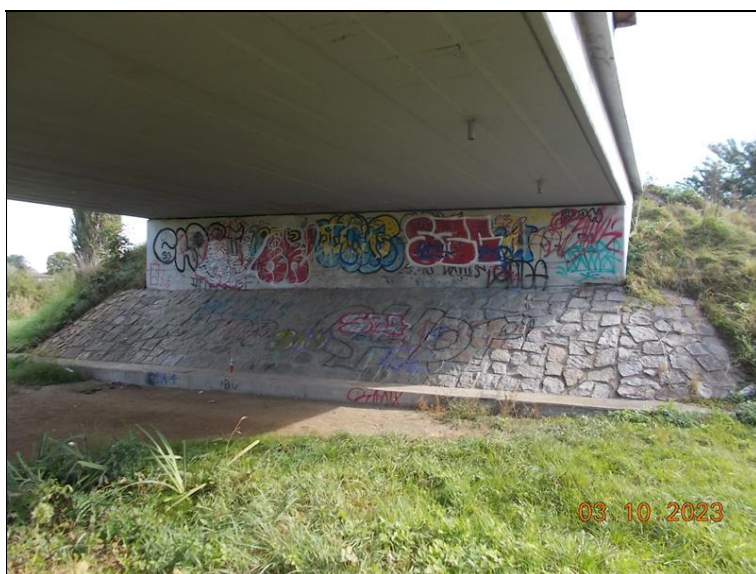
OP1 - graffiti

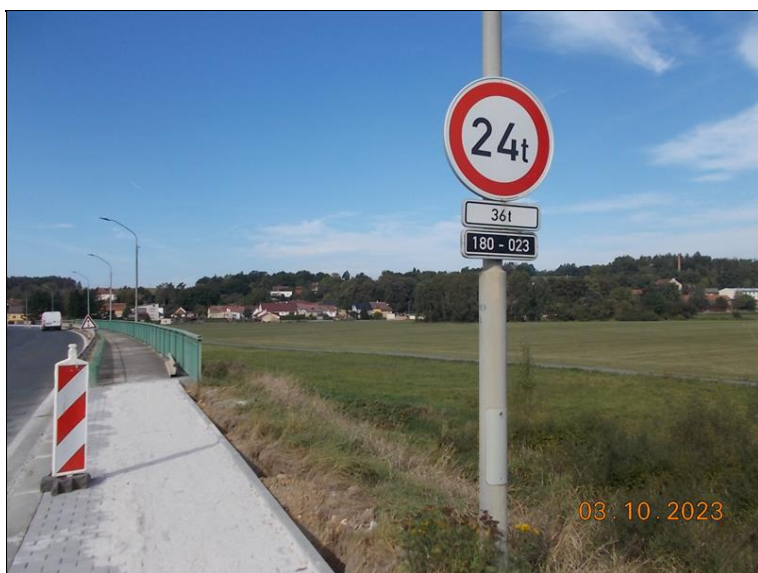
SDZ, ev. č. mostu u OP1 - nutná výměna E5 za E13

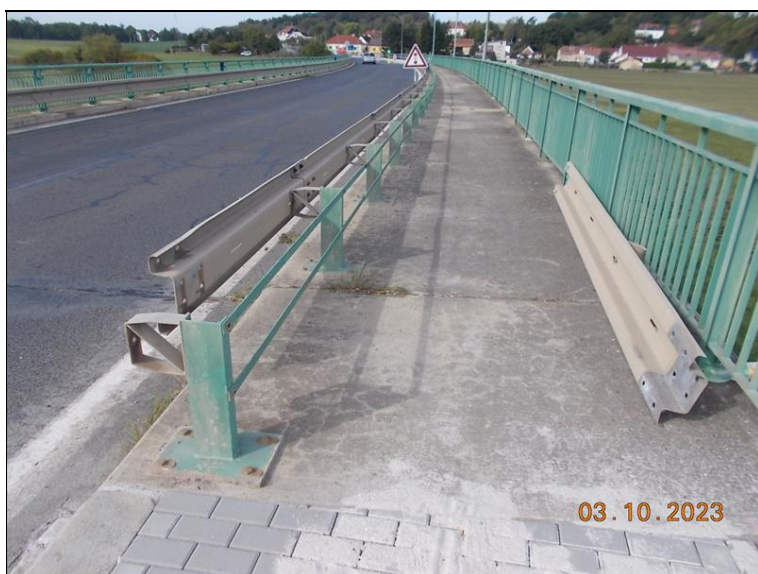
detail demontovaného ukončení svodidla nad OP1

| [6] | 4.1 | Svodidla/Zábradelní svodidla | Úprava ukončení madla vlevo (nad OP1) - trvá (2023) |

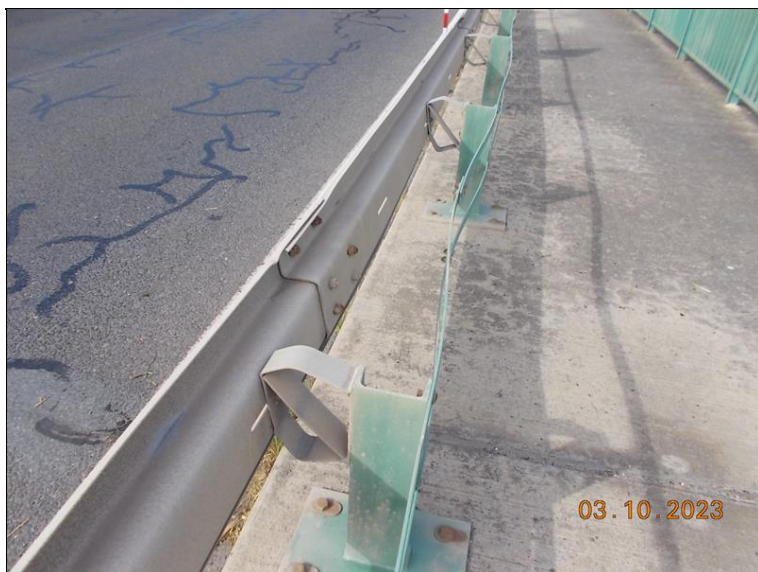
detail poškozených distančních prvků v 1. poli

| [7] | 4.1 | Svodidla/Zábradelní svodidla | Oprava svodidla (výměna poškozených distančních dílů) |
