Most 180-023

město Dobřany, most přes inundační území řeky Radbuzy

HLAVNÍ PROHLÍDKA

Datum provedení prohlídky: 8.6.2022

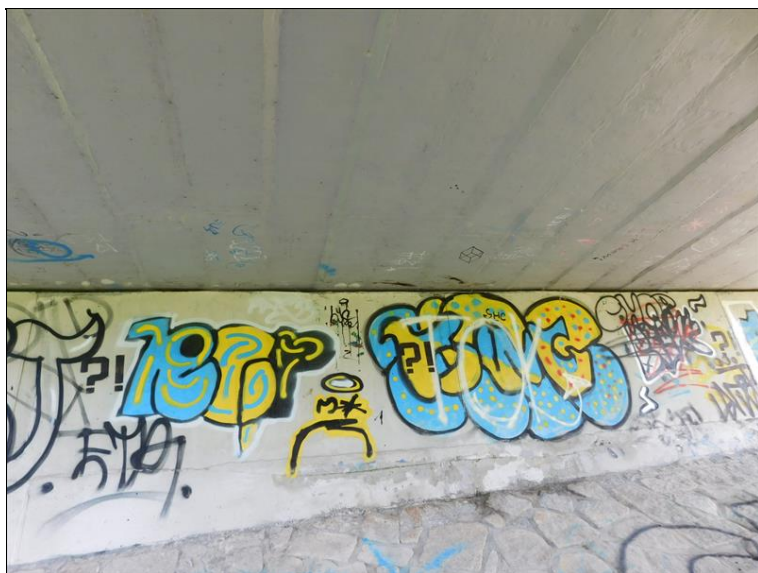
Opěra 1

[1.1]	1.1	Základy mostních podpěr a křídel	Nebyly zjištěny žádné závady ukazující na poruchy v založení.
[1.2]	1.2	Mostní podpěry křídla a čelní zdi / Opěry	Ve spodní části dříků opěr jsou prokreslené trhliny, pravděpodobně v místech vodorovných pracovních spár. V místě těchto trhlin jsou patrné průsaky, zejména ve středních částech dříků opěr. Průsaky jsou výraznější na opěře OP8. Na levý bok opěry OP1 stéká voda z odvodňovacího žlábků úložného prahu, rezavé výluhy. Díky opěr

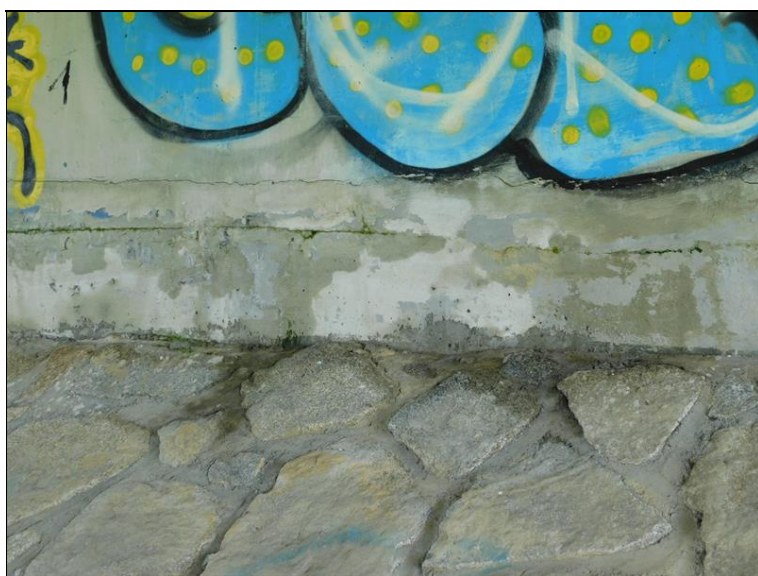
Trhlina ve vodorovné pracovní spáře dříku opěry 1

| [2] | 1.2 Mostní podpěry křídla a čelní zdi / Pilíře | Opatření z minulé HPM z 07/2020 - Zajistit opravu spodní stavby na základě výsledků provedeného diagnostického průzkumu (Pontex s.r.o. (10/2017), kap. 4.3. Návrh opatření, varianta2) - trvá. |

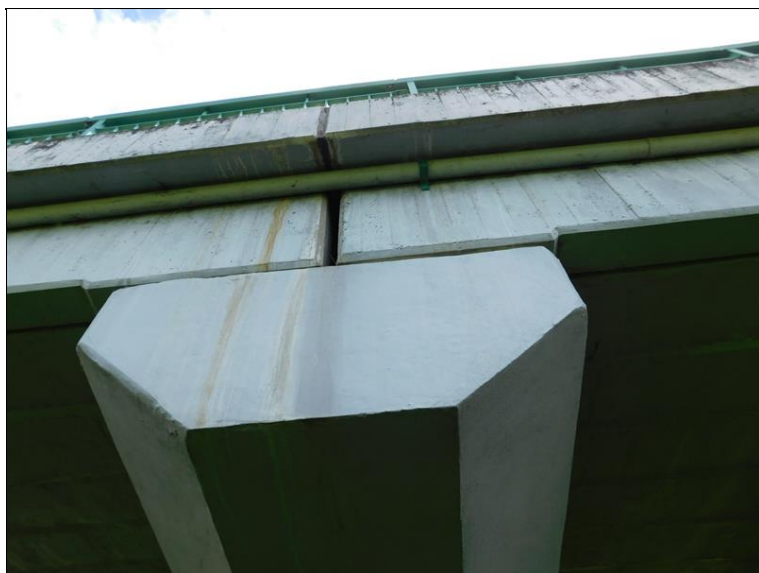
Pravý bok stativa pilíře 2

- [1.3] 1.2 Mostní podpěry křídla a čelní zdi / Pilíře Dilatačními spárami zátéká na boky a spodní líc konzol stativ pilířů. Výrazněji na levé straně, kde je beton porušený trhlinami, místy je hloubkově rozpadlý s odhalenou korodující výztuží s oslabením. Nejhorší stav je u pilíře P4. Na stativa pilířů dále místy zátéká úložnými spárami, beton je místy porušený trhlinami nad korodující výztuží, místy je hloubkově degradovaný a je odhalená korodující výztuž. Stejně poruchy jsou místy i na stojkách pilířů. Na spodní stavbě jsou ponechaná neošetřená místa po provedeném diagnostickém průzkumu.
- [1.4] 1.2.4 křídlo Uprostřed pravého křídla opěry OP1 je šikmá trhlina, která vychází z místa napojení závěrné zídky na úložný práh.
- [1.5] 1.3.3 zpevnění svahu, svah.kužel Spárování je místy porušené trhlinami, ojediněle degradované.

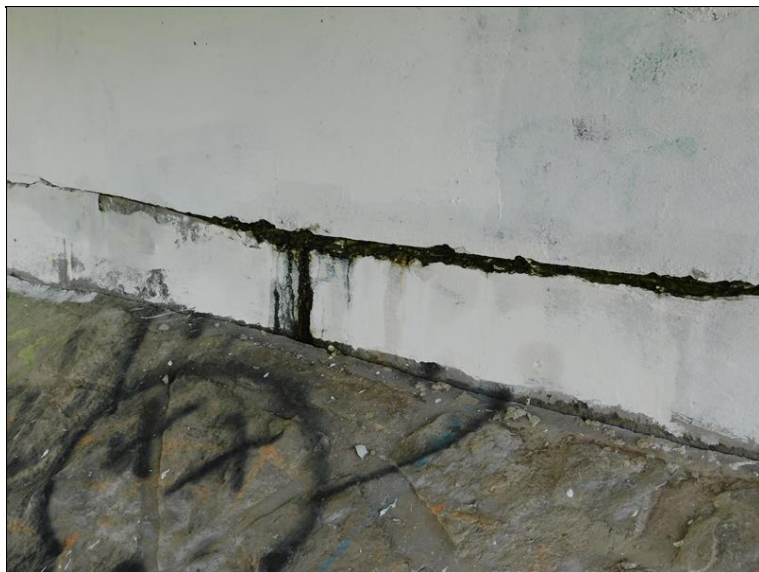
Trhlina ve vodorovné pracovní spáře opěry 8

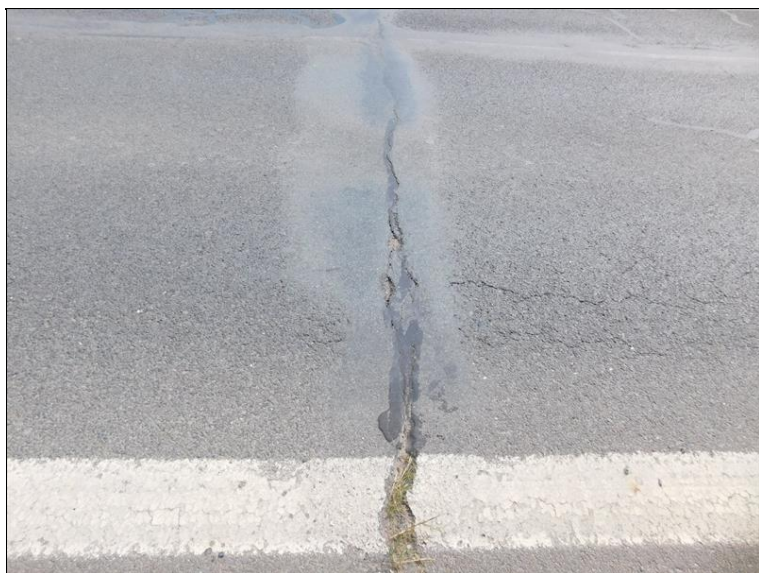
- [3.1] 3.1 Vozovka Vozovka je porušená častými trhlinami a drobnými výtluky. Část trhlín je již staršího data a jsou ošetřeny záhlvkou. Výrazné příčné trhliny, které se opětovně prokreslují, jsou v místech podpěr (mostních podpovrchových závěrů). Podél obrubníků je lokálně chycená vegetace. Místy je povrch nerovný a dochází k zadržování vody na mostě.
- [3.2] 3.2 Chodníky / Pravý chodník Těsnění příčných dilatačních spár chodníku je místy separované od betonu, nad opěrami je ojediněle ve spárách uchycená vegetace. Beton je místy porušený trhlinami.
- [3.3] 3.3.1 římsa Těsnění dilatačních spár je místy separované od betonu, nad opěrami je uchycená vegetace. Na bok levé římsy zátéká pod vyústěním chrličů.
- [3.4] 3.5 Izolační systém NK Funkční.

Trhliny ve vozovce v místě mostního závěru

| [3] | 3.1 Vozovka | Naplánovat výměnu mostního svršku zahrnující výměnu vozovkového souvrství, mostních závěrů a dilatačních spár a opravu izolace. |

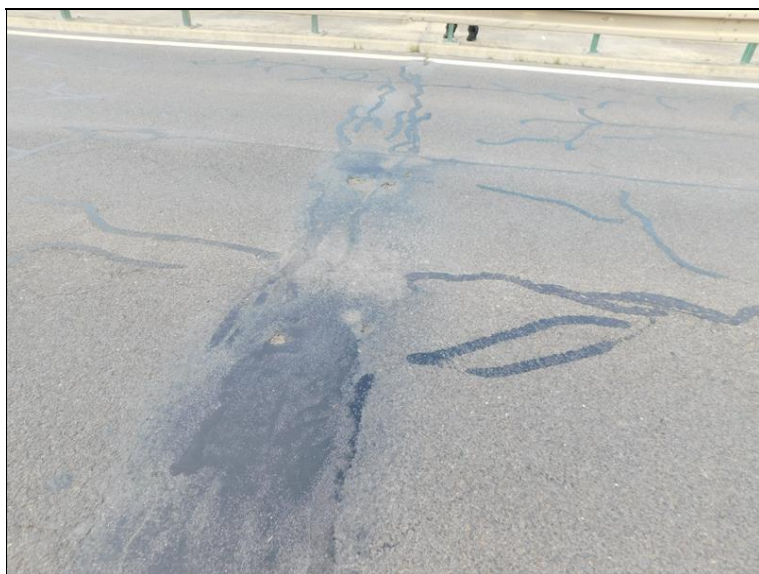
Počínající výtluky v místě mostního závěru

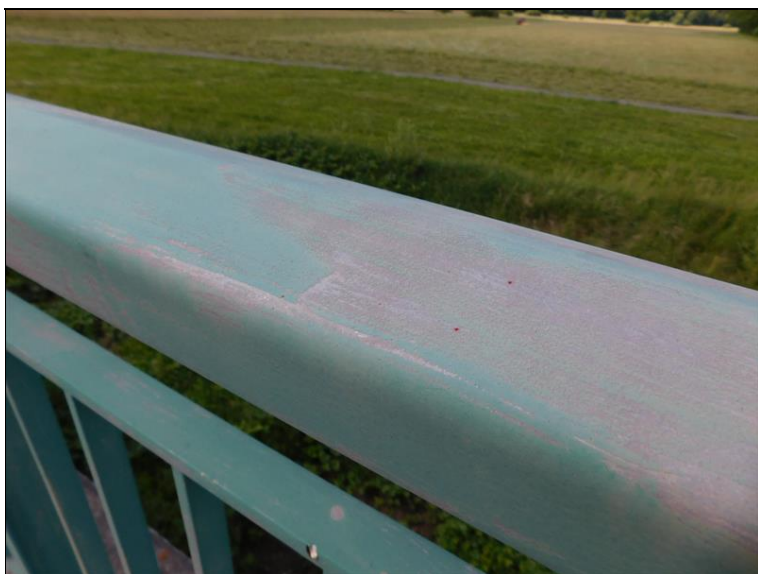
| [4.3] | 4.2 Zábradlí | Ochranný nátěr je na hranici životnosti. |

Detail ochranného nátěru zábradlí

| [4] | 4.2 Zábradlí | V rámci navržené opravy obnovit ochranný nátěr zábradlí a sloupků svodidel. |

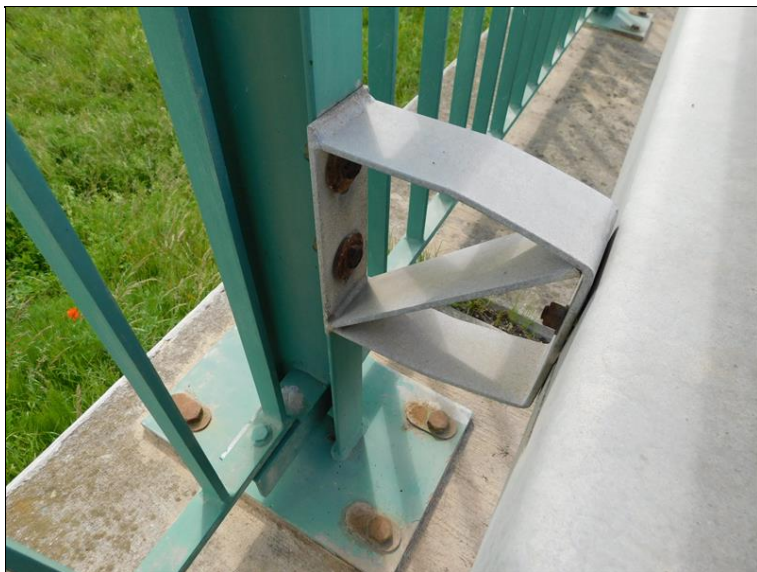
- [4.1] 4.8 Odvodnění Nátokové hrany ocelových chrličů korodují. Skluzy jsou zarostlé vegetací.
- [4.2] 4.1 Svodidla/Zábradelní svodidla Koroduje spojovací a kotvící materiál. Ochranný nátěr se loupe.

Spojovací a kotevní materiál zábradelního svodidla
