Objednatel:	SÚSPK	Obec:	Dobřany	Kraj:	Plzeňský
Akce:	MOST ev.č. 180-023 DOBŘANY				
	DIAGNOSTICKÝ PRŮZKUM				
	Datum	Stupeň			
	10/2017	TP			
	Souprava	Označ. přílohy

# DIAGNOSTICKÝ PRŮZKUM

# Dobřany most ev.č. 180-023

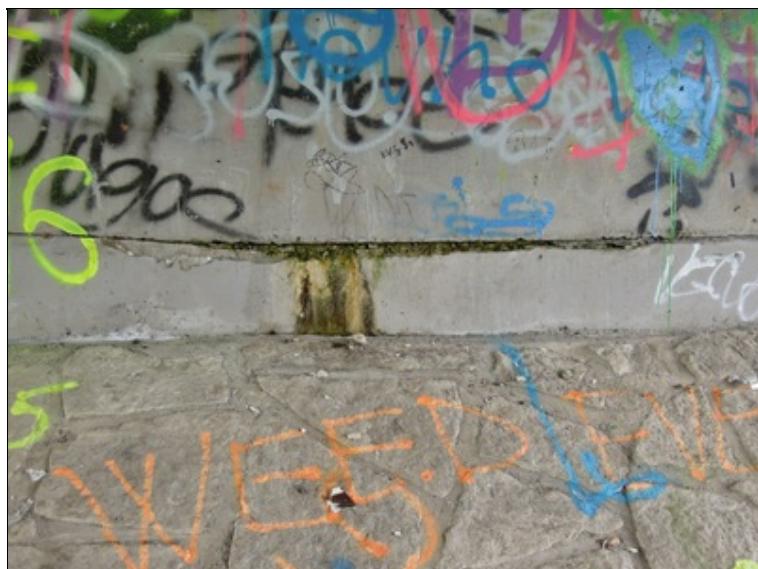
lokální průsak ve střední části opěry OP8 z horizontální spáry

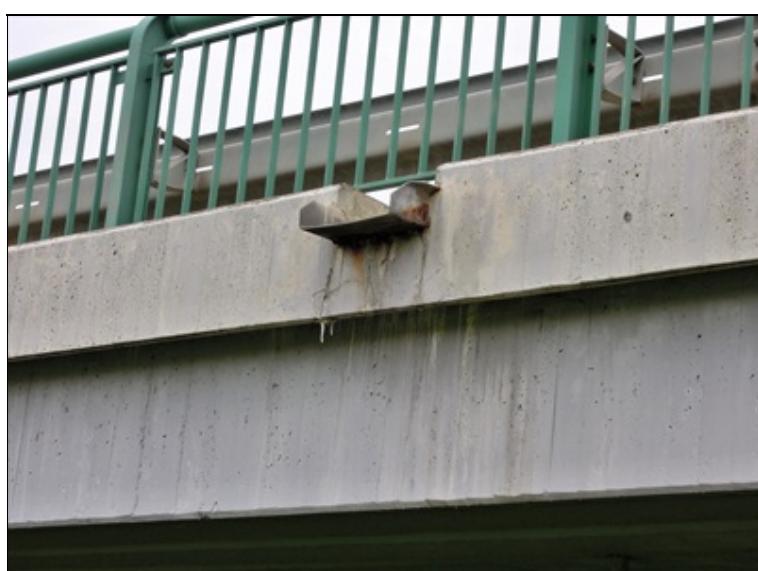
dtto, detail chrliče, průsaky kolem chrliče, trhliny v římse s výluhy - nejhorší stav, otatni chrliče menší průsak i poruchy v římse

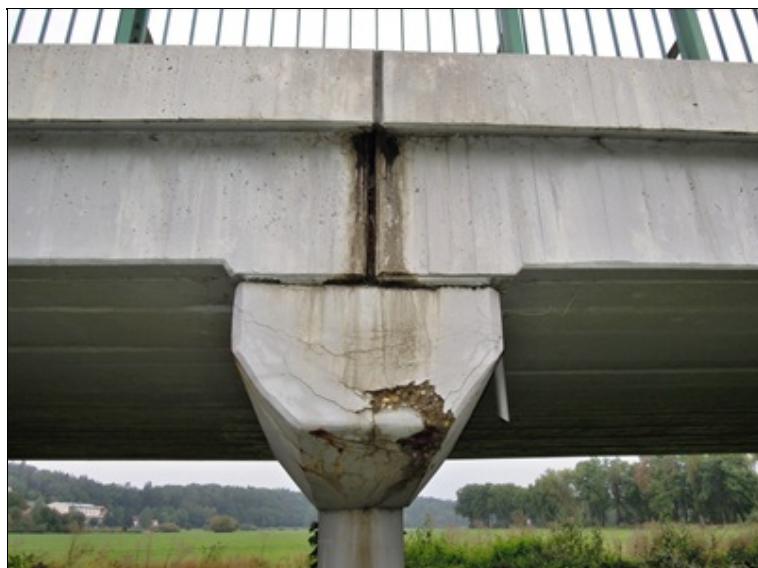
Zatékání na levé konzoly pilířů dilatačními sparami, nejvíce na pilíře 4, 5 a 6. V těchto místech dochází k narušení sanace i hloubkové degradaci původního betonu, oboje odpadává (nejvýraznější degradace je na pilíři 4). Silně zde koroduje výztuž stativ, je již patrné oslabení výztuže.

levý bok konstrukce a pilíře P4 - nejvýraznější hloubková degradace betonu

V rámci opravy bude třeba veškerou nesoudržnou krycí vrstvu odstranit, v případě korodující výzduž tuto zcela obnažit, zbavit zplodit koroze, schváleným systémem řádně ošetřit a konstrukci reprofilovat, případně v místech plošně rozsáhlejších poruch provést kotvenou železobetonovou přibetonávku.

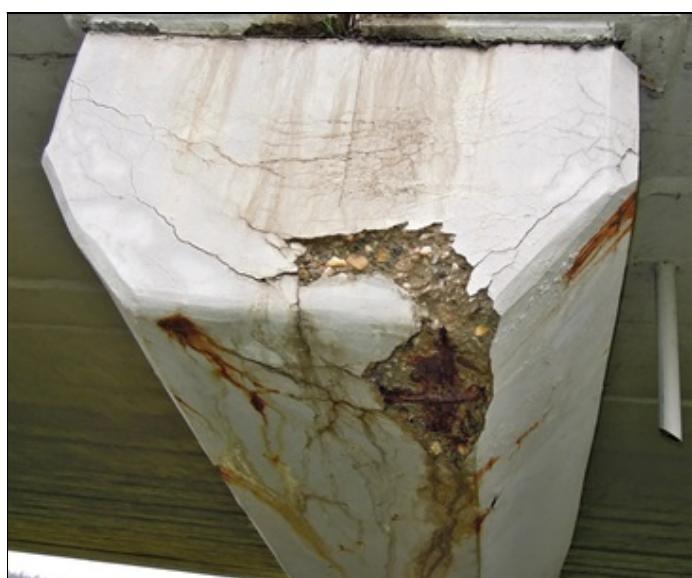
dtto - detail

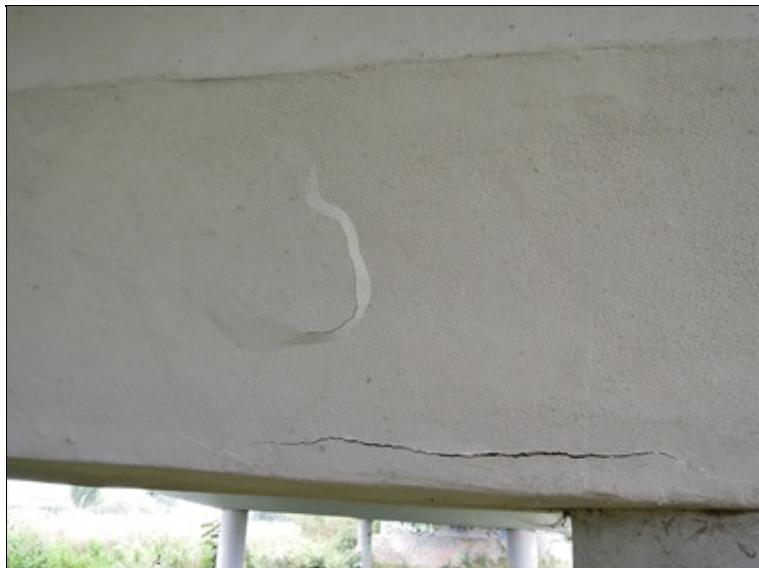
Poruchy sanací a krycí vrstvy jsou na stativech patrné i jinde než v místech zatékání na levé konzoly. Jedná se o lokální odtržení sanace a krycí vrstvy v místech koroze výztuže.

typická lokální porucha sanace a krycí vrstvy v místě korodující výztuže

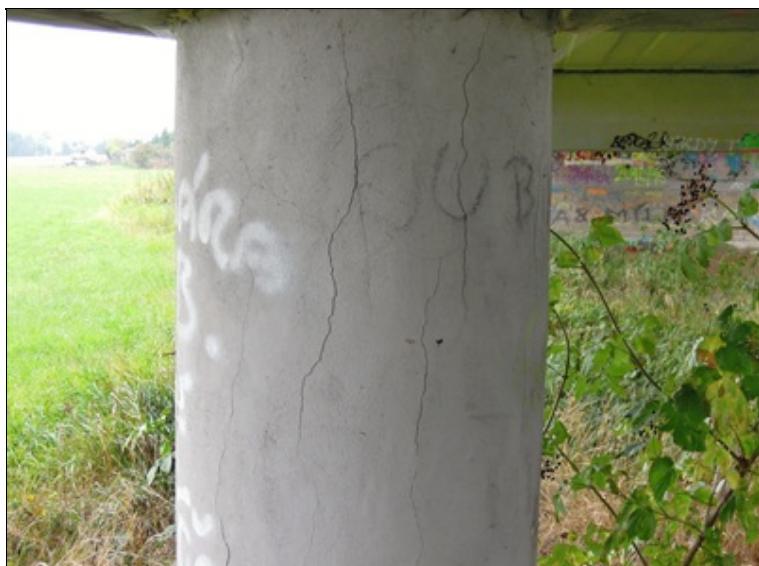
Na sloupech pilířů jsou patrné výrazné trhliny šířky až ~ 1mm v místech korodující výztuže.

typické svislé trhliny na sloupu pilíře v místech korodující výztuže

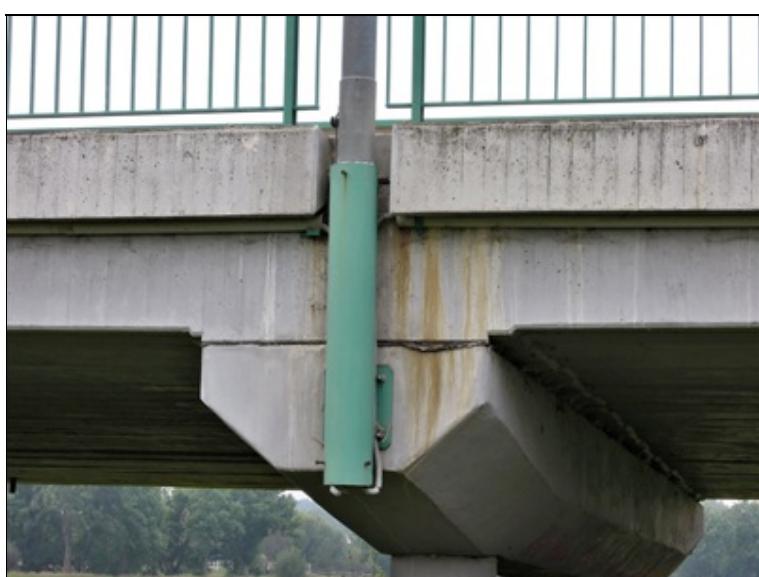
slabé zatékání na pravý bok konstrukce a pilíře pod římsou v místě vybrání pro sloup VO

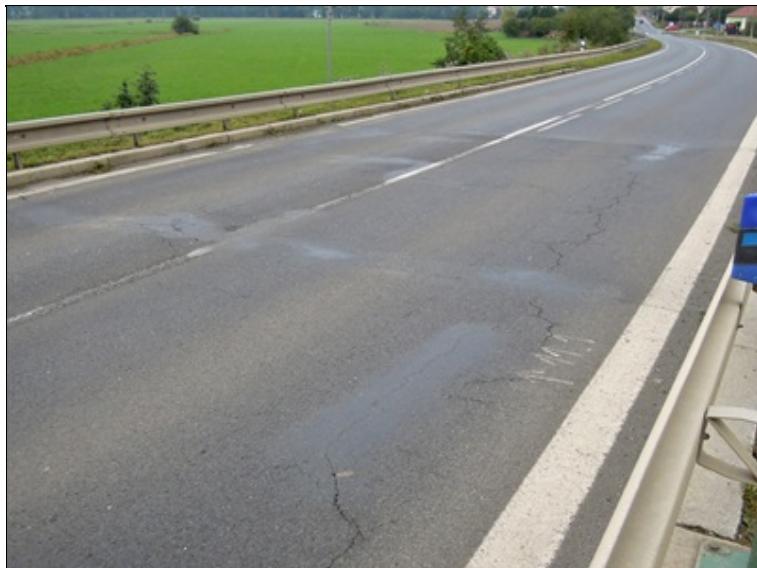
poruchy ve vozovce na přechodové oblasti za opěrou 8

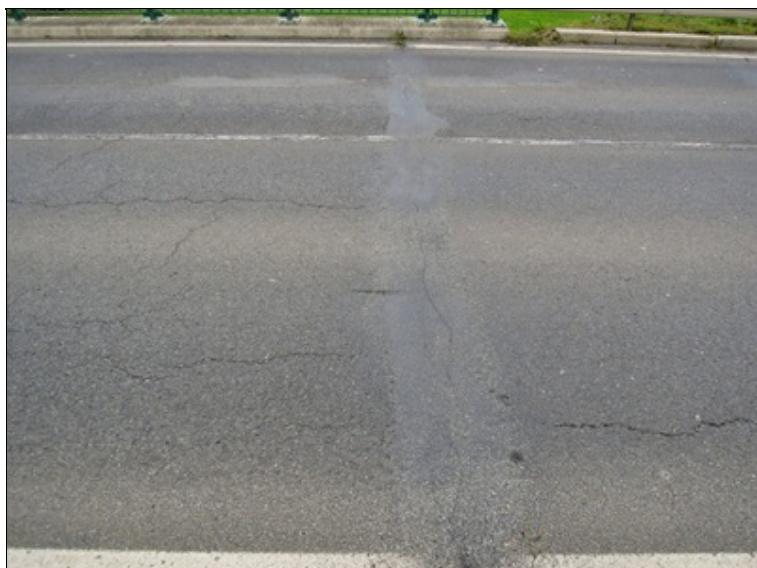
poruchy - trhliny - ve vozovce v ploše i příčná v místě dilatační spáry nad opěrou O8 - vyspravovaná, znova se tvoří

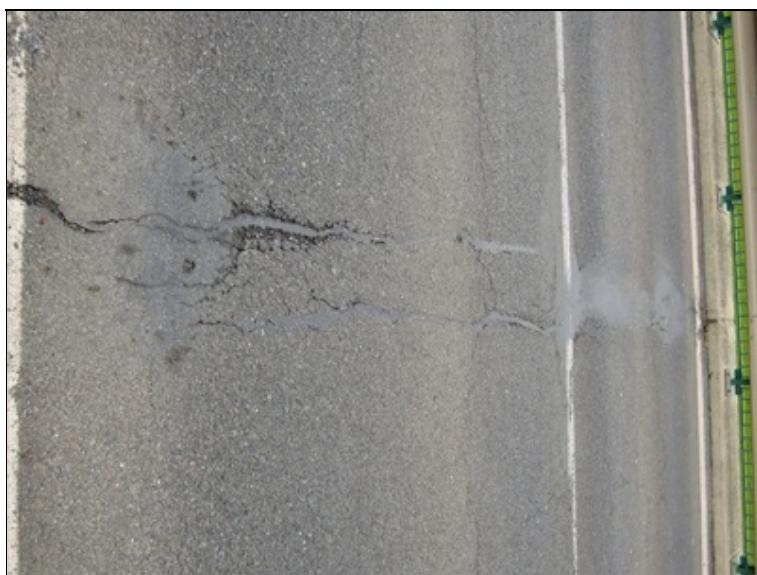
dtto - porucha v místě dilatační spáry nad pilířem

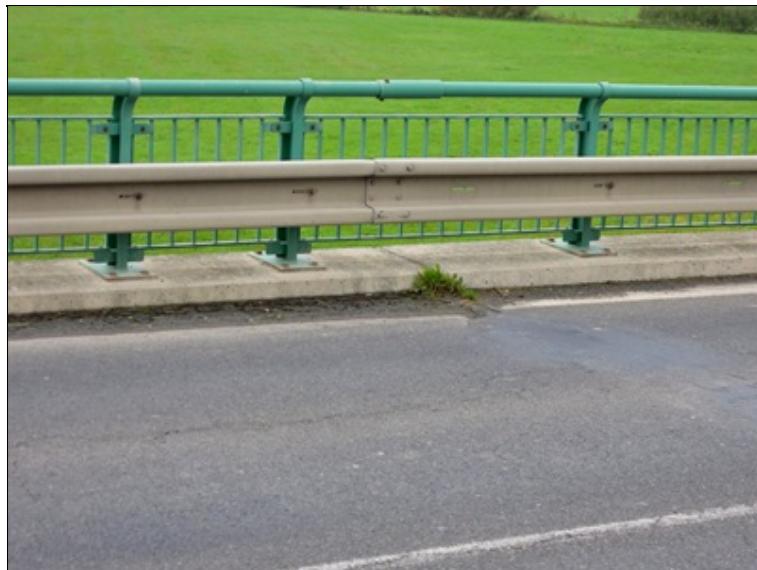
bezodtokové místo u levého obrubníku nad  
pilířem P4 v místě dilatační spáry

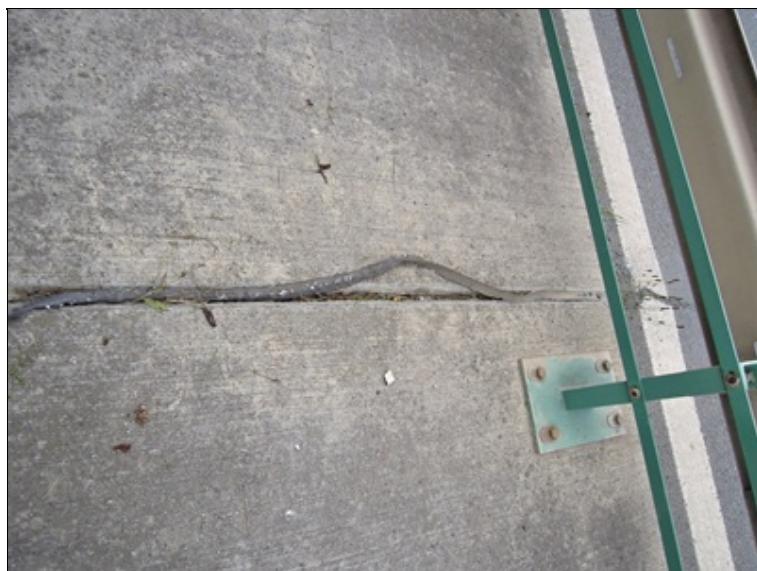
již nefunkční těsnění spar v chodníku

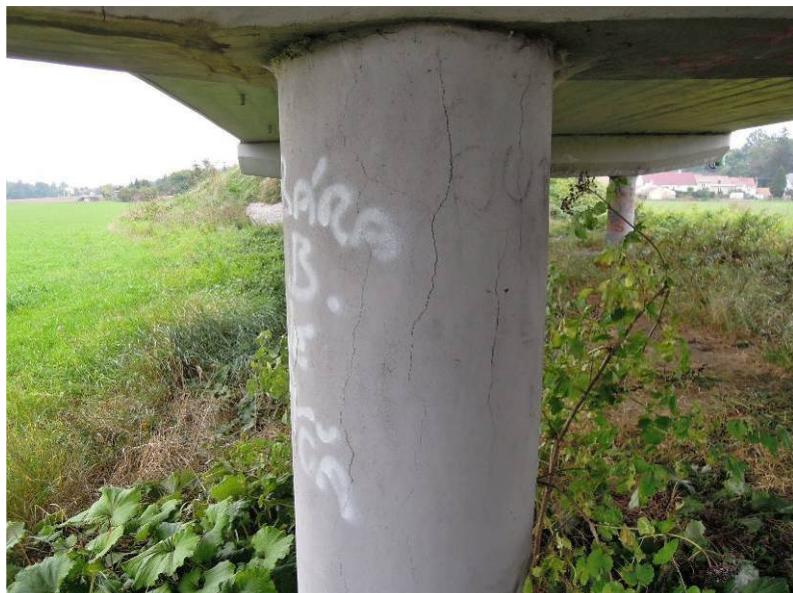
OV1 - typ a)  
- P6, levý sloup  
- výrazně svislé trhliny

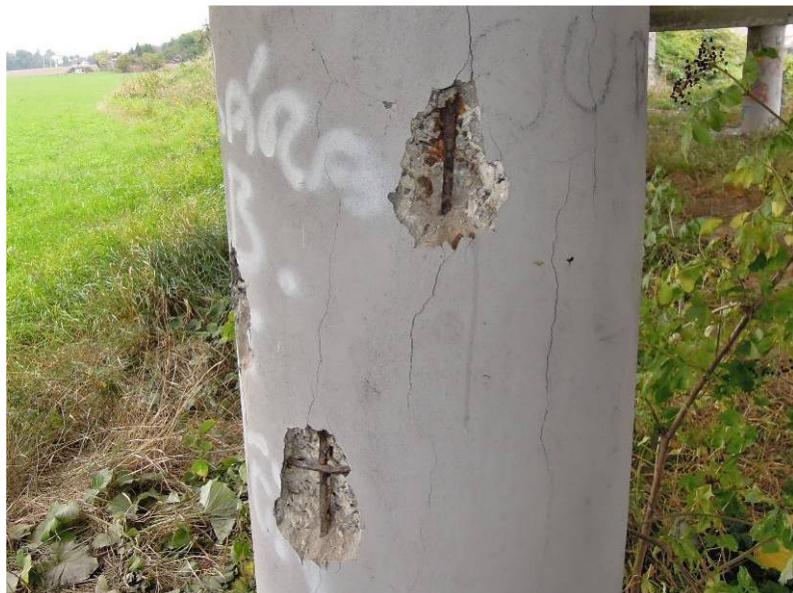
dtto - po odstranění krycí vrstvy v místech trhlin zastižena svislá betonářská výztuž  
- silná povrchová koroze  
- lokální oslabení do 10 % plochy

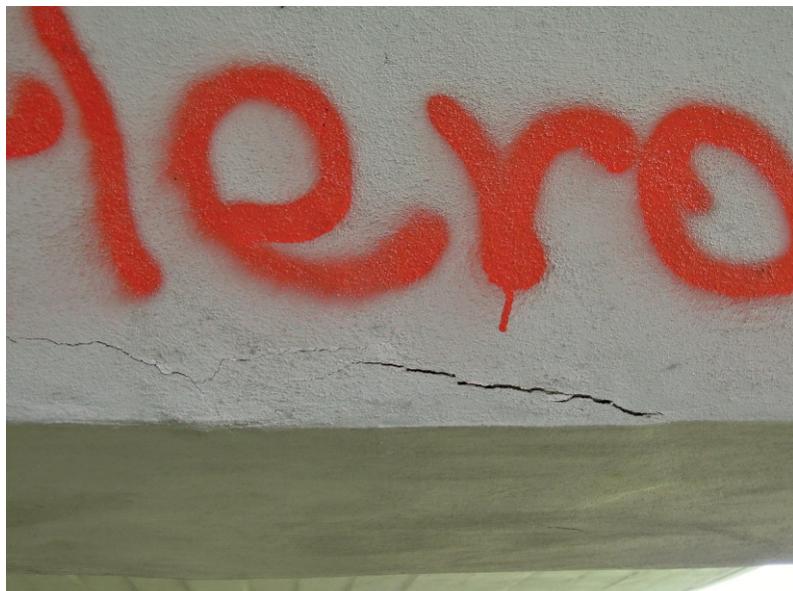
OV2 - typ b)  
- trhlina podél spodní hrany stativa  
(opakující se závada)

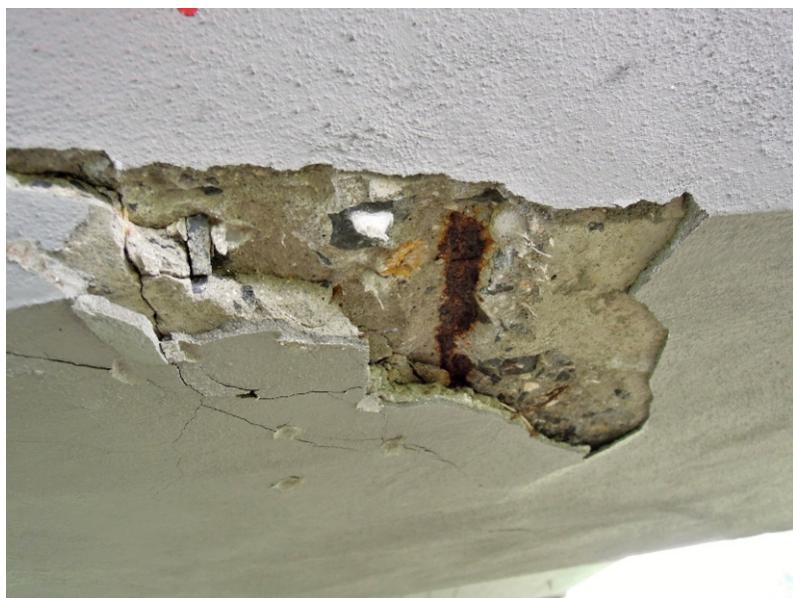
dtto  
- po odbourání odtržené vrstvy  
zastižena korodující výztuž  
- je patrné dále pokračující  
odtržení krycí vrstvy i se sanační  
vrstvou

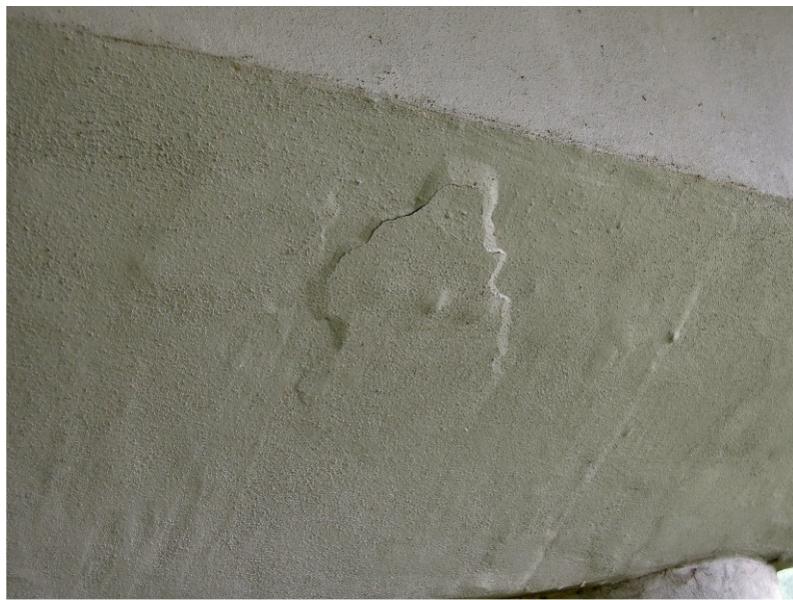
OV3 - typ b)  
- lokálně odtržená krycí vrstva na  
šikmém lící stativa (opakující se  
závada)

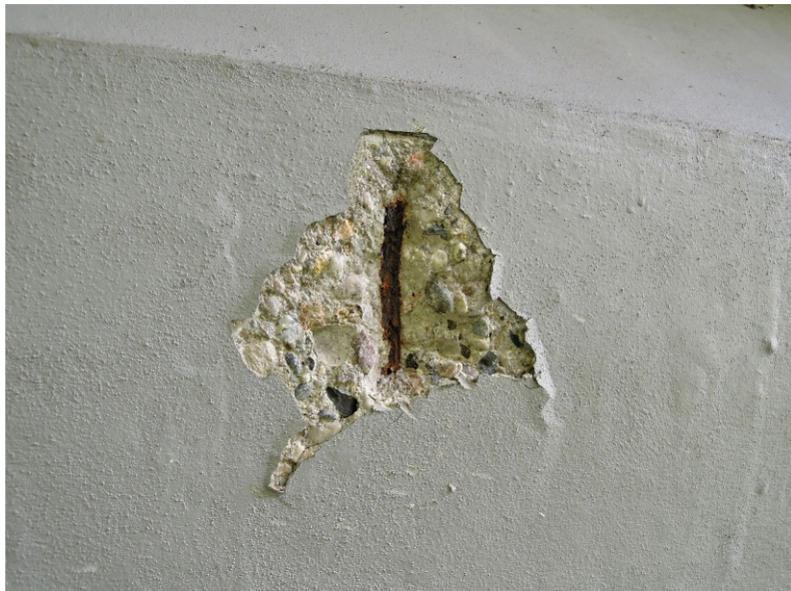
- po odbourání odtržené vrstvy zastižena korodující výztuž

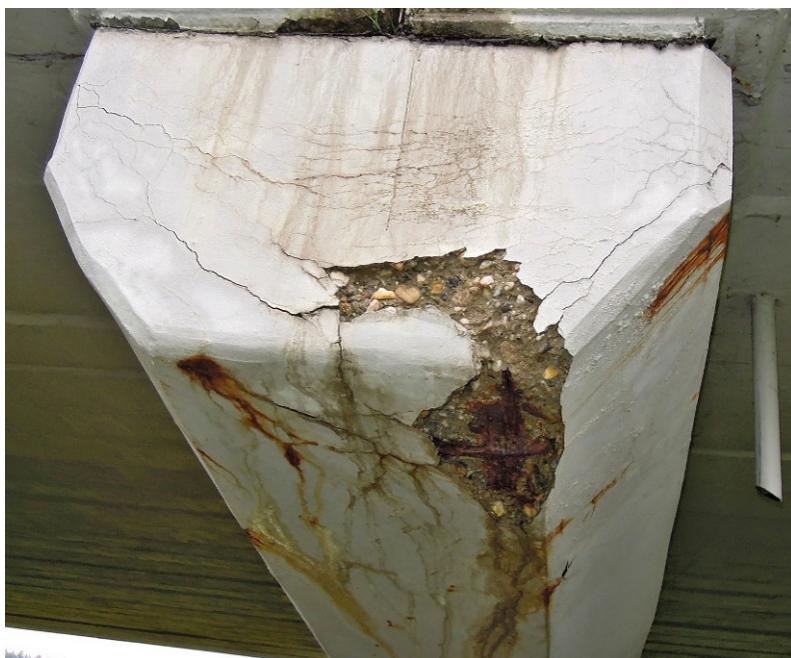
OV4 - typ c)

- levý bok stativa pilíře 4
- místo s nejvýraznější degradací betonu na spodní stavbě

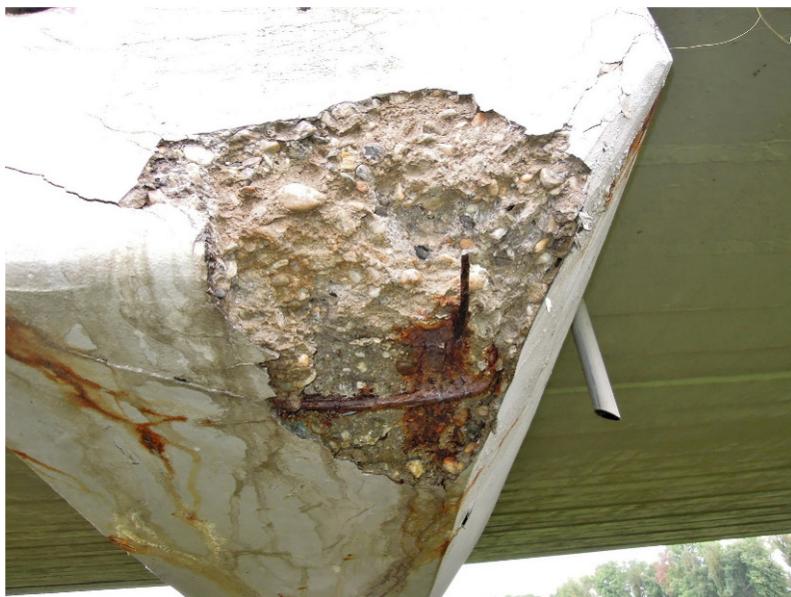
Na základě provedeného chemického rozboru (zjištěn ettringit) lze za jednu z pravděpodobných příčin poruch na pilířích spodní stavby označit degradaci betonu síranovou korozí.

- viditelná struktura betonu
- síranová degradace betonu (viz kap. 3.3 *Chemický rozbor*)
- silná koroze výztuže
- lokální oslabení výztuže do 30 % plochy

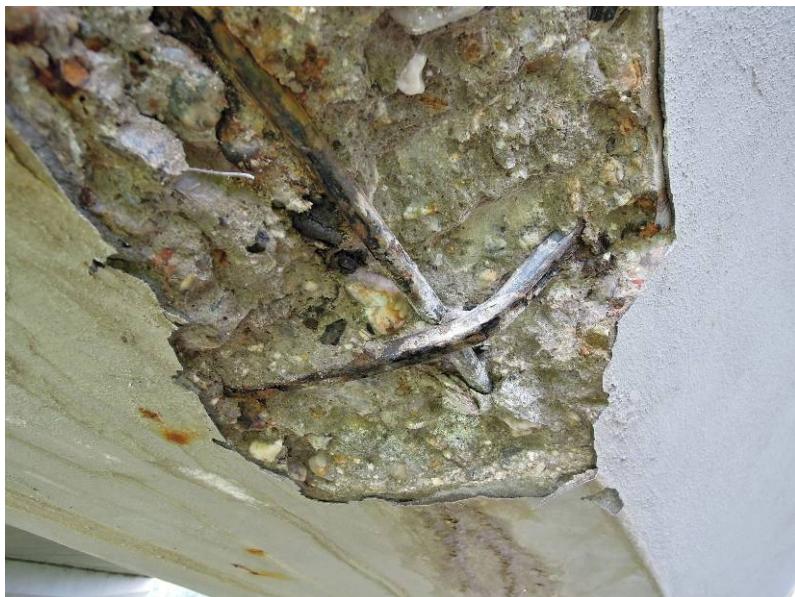
- po odbourání spodní hrany dále od kraje levé konzoly
- výztuž již jen s povrchovou korozí
- prakticky bez oslabení

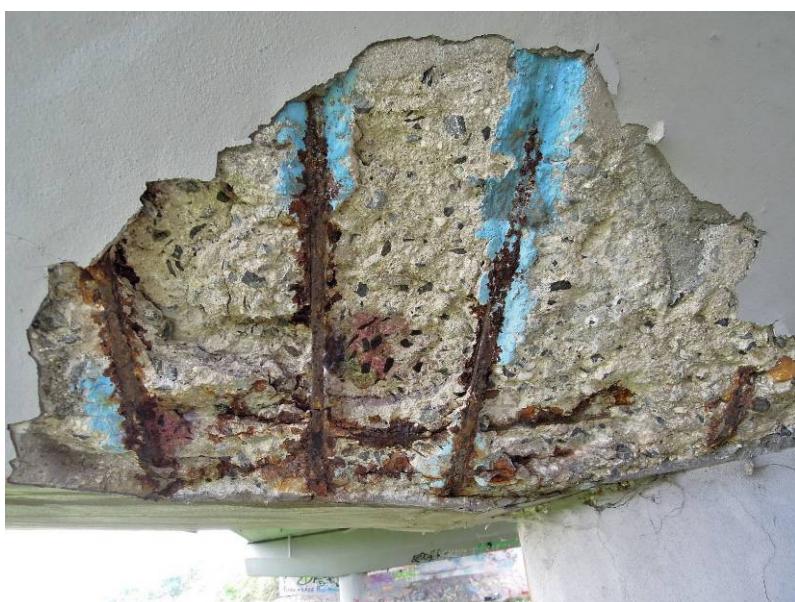
OV5 - typ c)

- P6, levá konzola, líc z 5.pole
- plošně odtržená krycí a sanační vrstva
- silná koroze výztuže
- lokální oslabení do 30 % plochy třmínek

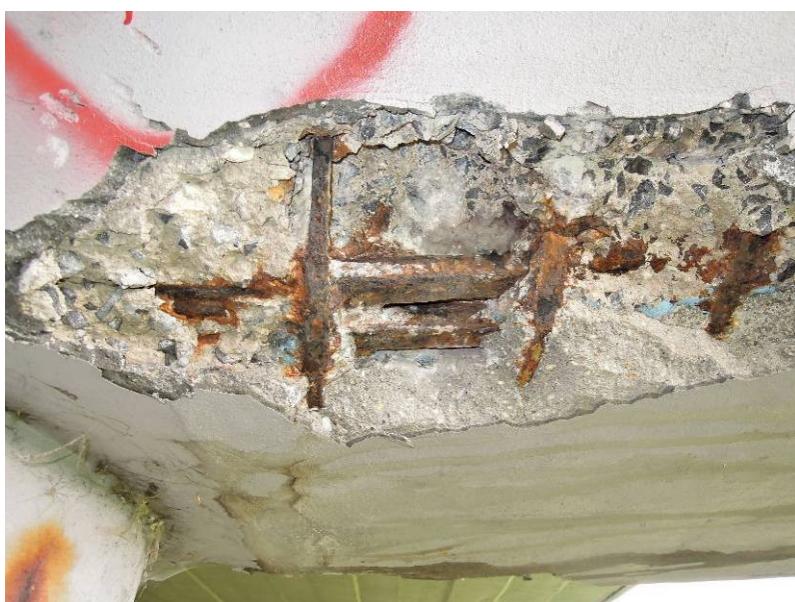
OV6 - typ c)

- P6, levá konzola, líc ze 6.pole
- plošně odtržená krycí a sanační vrstva
- silná koroze výztuže
- lokální oslabení do 20 % plochy třmínek, do 10% plochy vodorovné výztuže

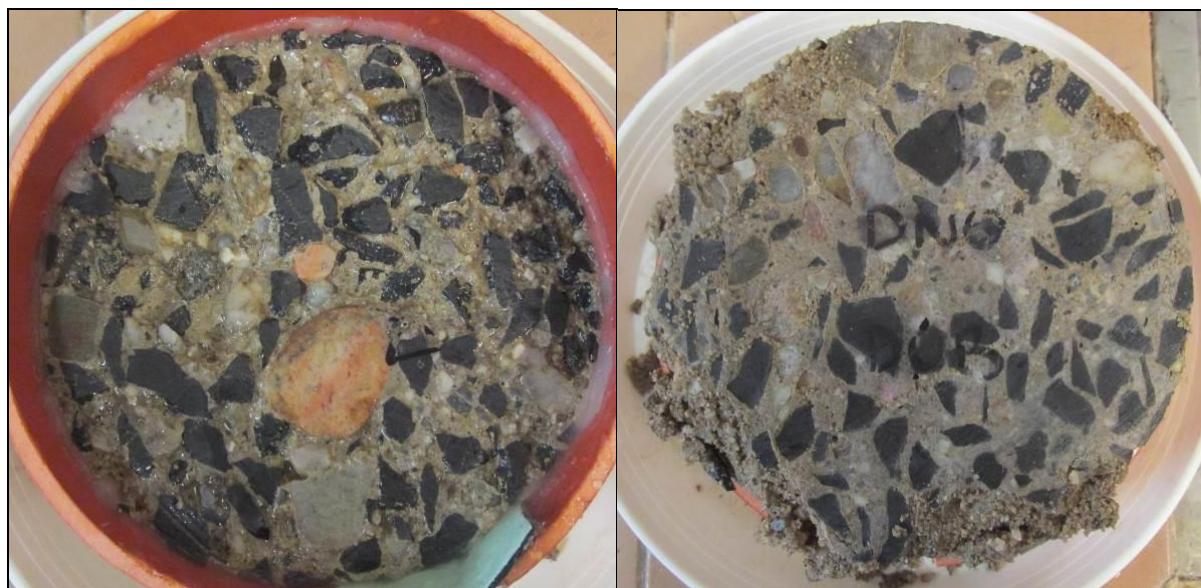
b) Po 75 cyklech byl zaznamenán rozpad čela a částečný rozpad dna u vzorku CHRL1.

**Foto 7:** Pohled na čelo a dno vzorku CHRL1 – po CH.R.L. - metoda C – 75 cyklů  
(zaznamenán rozpad čela a částečný rozpad dna zkušebního vzorku)

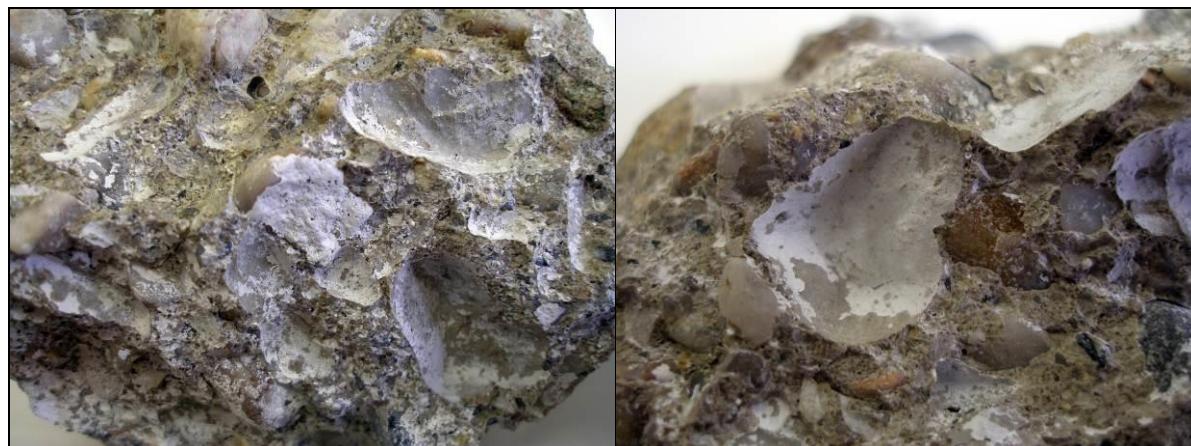
**Foto. 11:** Detail – bílý povlak v celém průřezu lomové plochy betonu

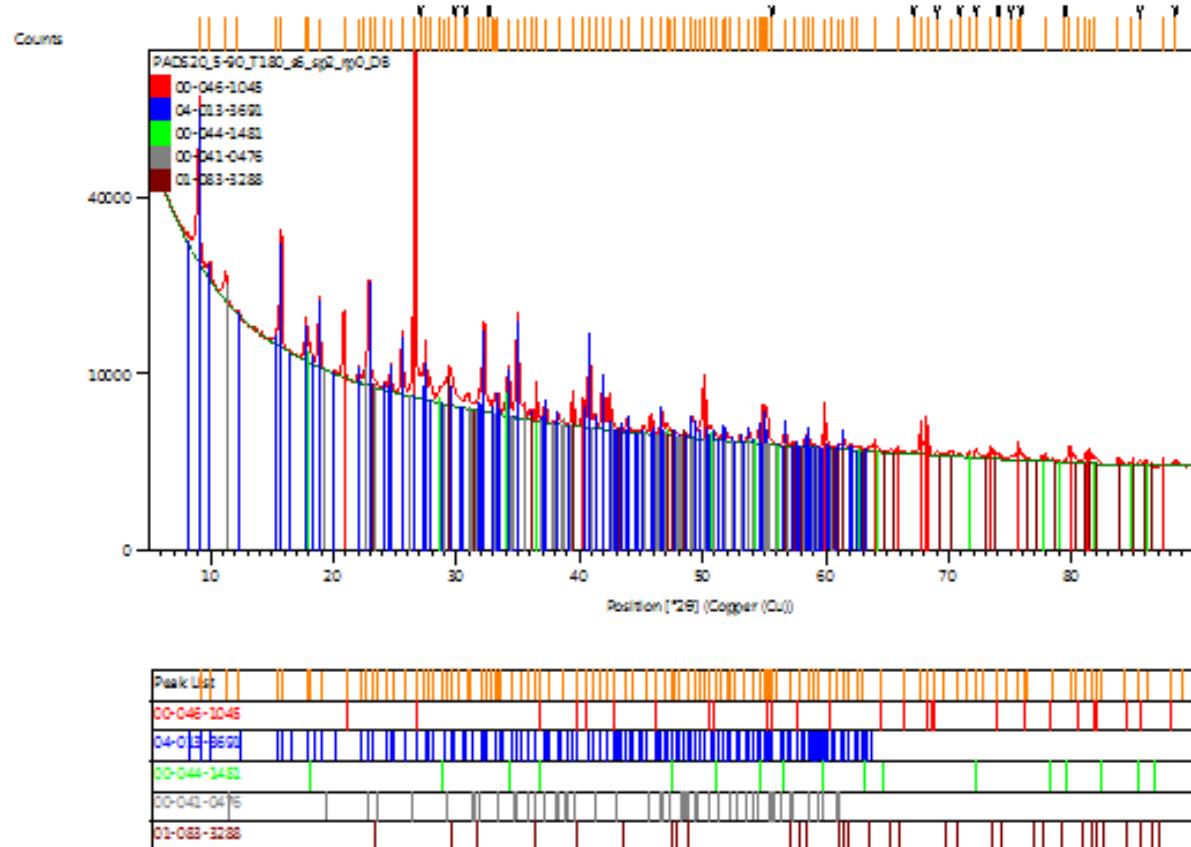
**Obr. 1:** Rentgenový práškový difraktogram vzorku bílého povlaku z vývrtu V3

*Přítomnost ettringitu ve vzorku betonu nasvědčuje tomu, že beton je zřejmě degradován síranovou korozí.*
