# **Most 18019-2**

Most v Plzni-Božkově přes Úslavu

## **MIMOŘÁDNÁ PROHLÍDKA**

Datum provedení prohlídky: 16.8.2022

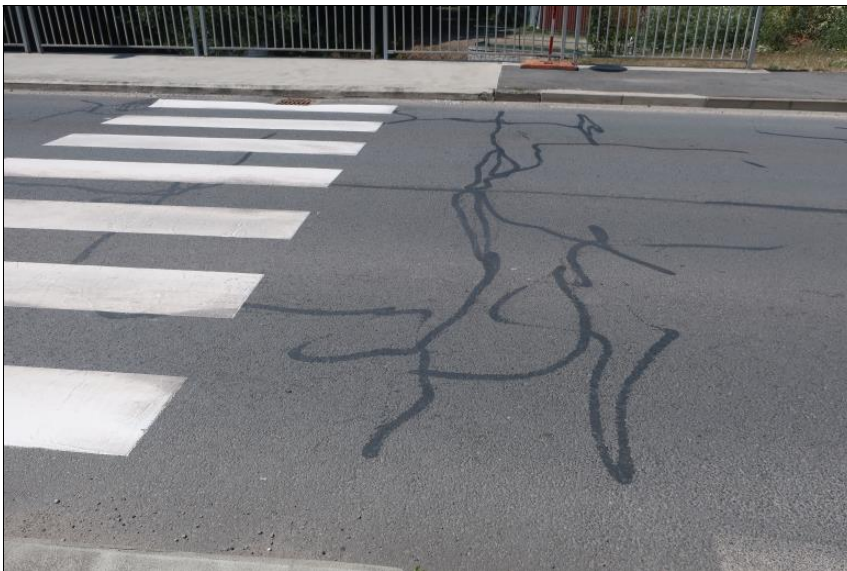
- [3.1] 3.1 Vozovka  
Kryt vozovky je nerovný, hojně opravovaný. Lokálně jsou patrné nepravidelné trhliny. Nad opěrami trhliny v krytu vozovky kopírují osu MZ.
- [3.2] 3.2 Chodníky / Levý chodník  
V krytu chodníků jsou nepravidelné trhliny charakteristické pro separaci sanací od podkladu.
- [3.3] 3.3.1 římsa  
K lokální separaci sanací dochází i na lici říms.  
V oblastech dilatačních spár dochází k rozpadu říms.
- [3.4] 3.5 Izolační systém NK  
S ohledem na průsaky NK lze považovat hydroizolaci za nefunkční.

příčné trhliny v krytu vozovky nad O4

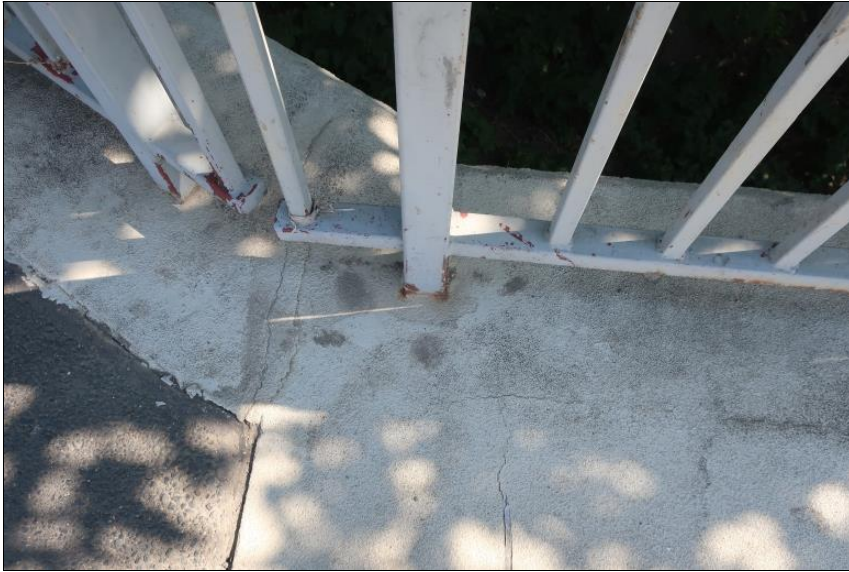
- [4.1] 4.8 Odvodnění  
Původní odvodňovače jsou zkorodované.
- [4.2] 4.2 Zábradlí  
Zábradlí koroduje, místy intenzivně.
- [4.3] 4.3 Dopravní značení, označení objektu  
Na mostě nejsou osazeny dopravní značky omezující zatížitelnost na mostě.

lokální koroze zábradlí

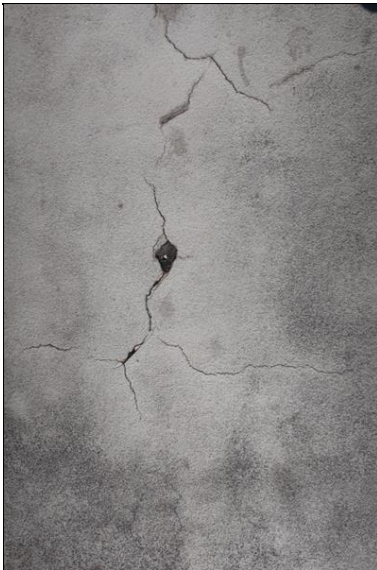
nepravidelné trhliny v krytu chodníku

| [1] 3.2 | Chodníky / Levý chodník | Pravidelně udržovat mostní svršek a mostní vybavení v provozuschopném stavu, který zajistí bezpečnost provozu na mostě. |

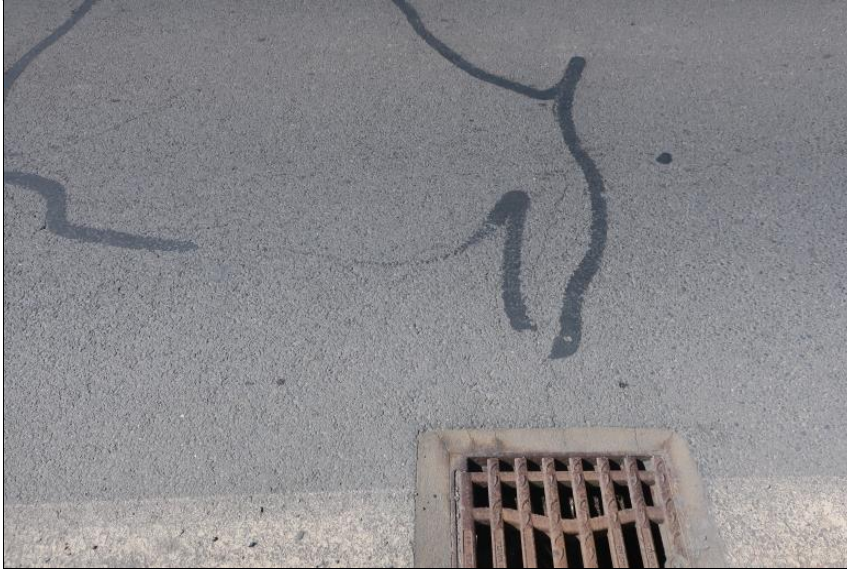
nepravidelné trhliny v krytu vozovky v okolí odvodňovače

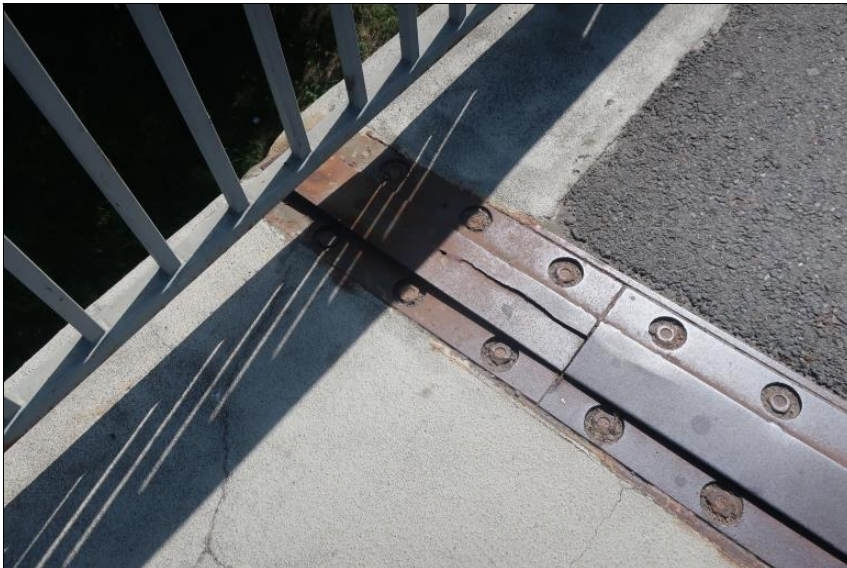
- [2.2] 2.2 Ložiska, klouby  
Ložiska na opěrách díky průsakům dilatačními sparami intenzivně korodují. V horším stavu jsou ložiska na opěře 4, která jsou díky korozi omezeně funkční až nefunkční.
- [2.3] 2.3 Mostní závěry / Opěra\_1  
S ohledem na zjevné průsaky dilatační sparou je předmětný MZ nefunkční.
- [2.4] 2.3 Mostní závěry  
S ohledem na zjevné průsaky dilatační sparou je předmětný MZ nefunkční.

MZ O4 v oblasti levého chodníku

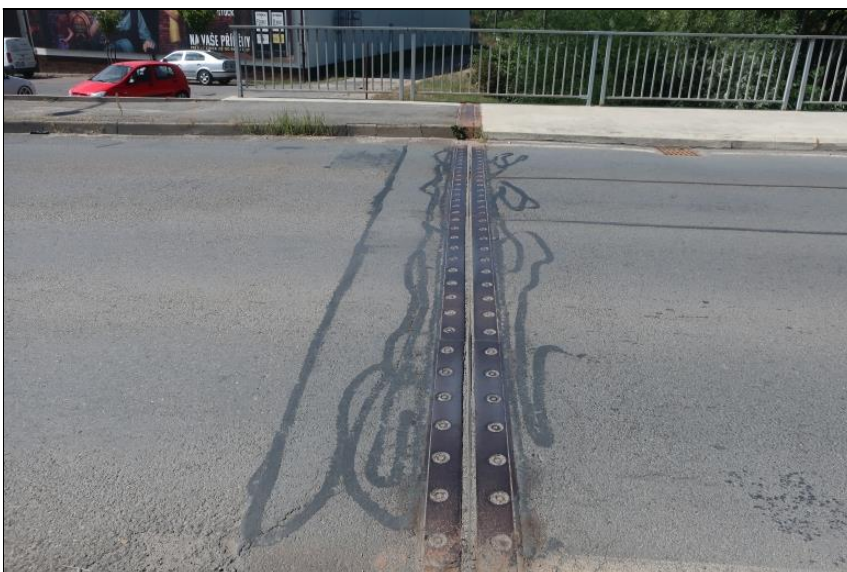
MZ O4 v oblasti vozovky

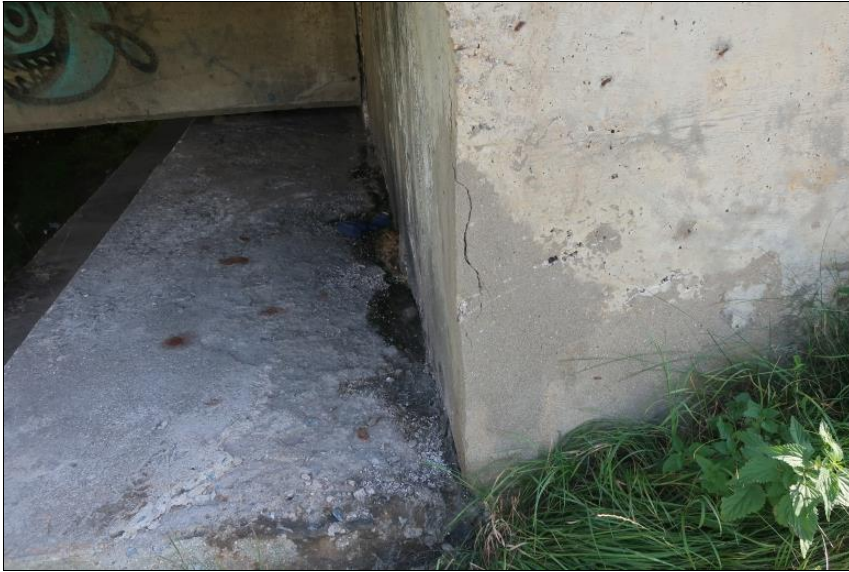
separace sanace v pravé části ZZ O4

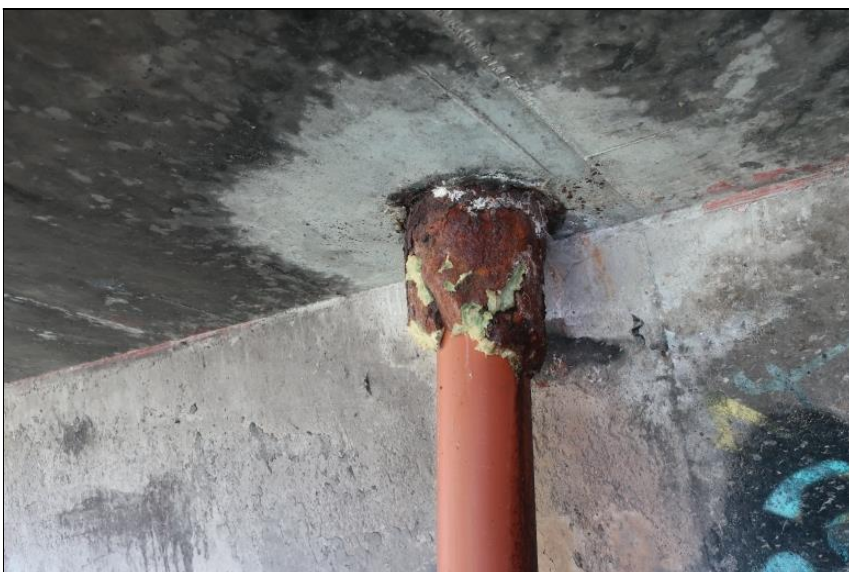
- [2.1] 2.1 Nosná konstrukce Nosná konstrukce je trvale poškozována následujícími průsaky:  
- v okolí svodů odvodňovačů,

stopy po průsaku v okolí svodu odvodnění

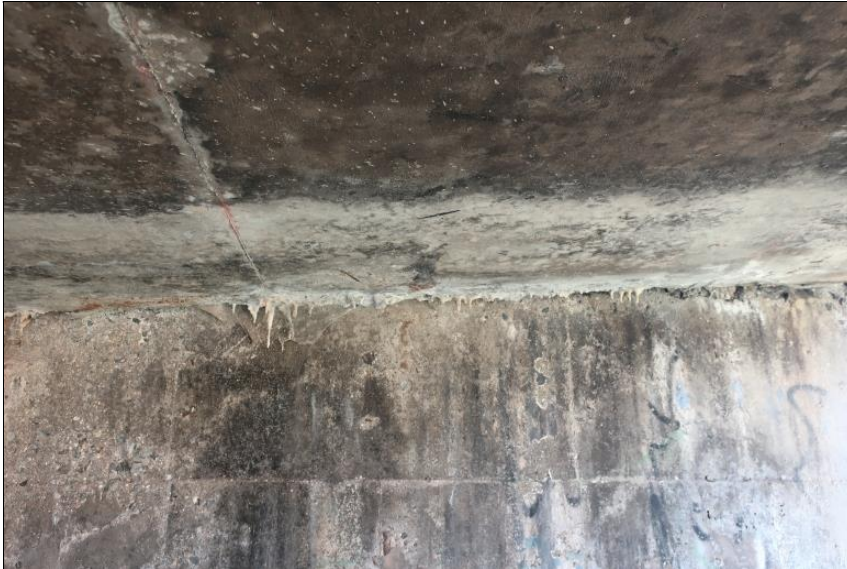
stopy po průsaku s výluhy pojiva na  
spodním líci pravé konzoly pod MZ O4

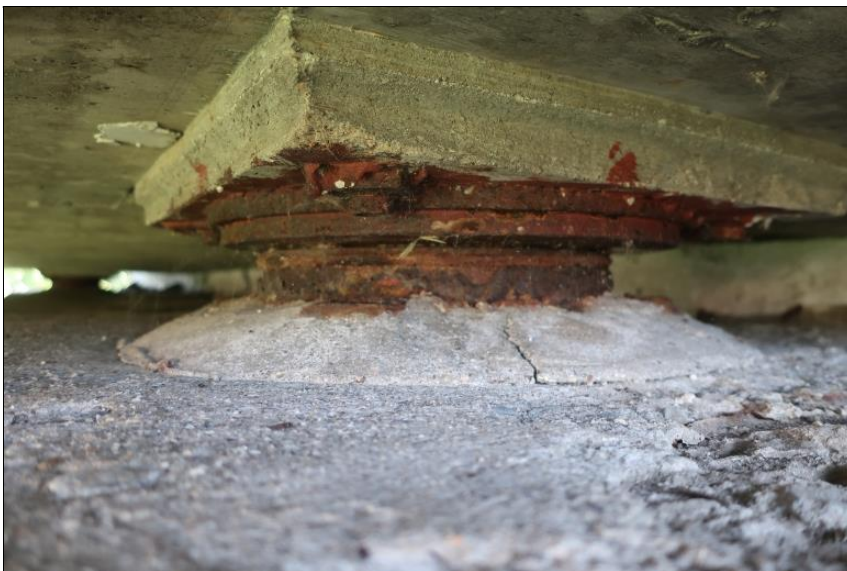
pravé ložisko O4  
oříčná trhlina v podkladním bloku

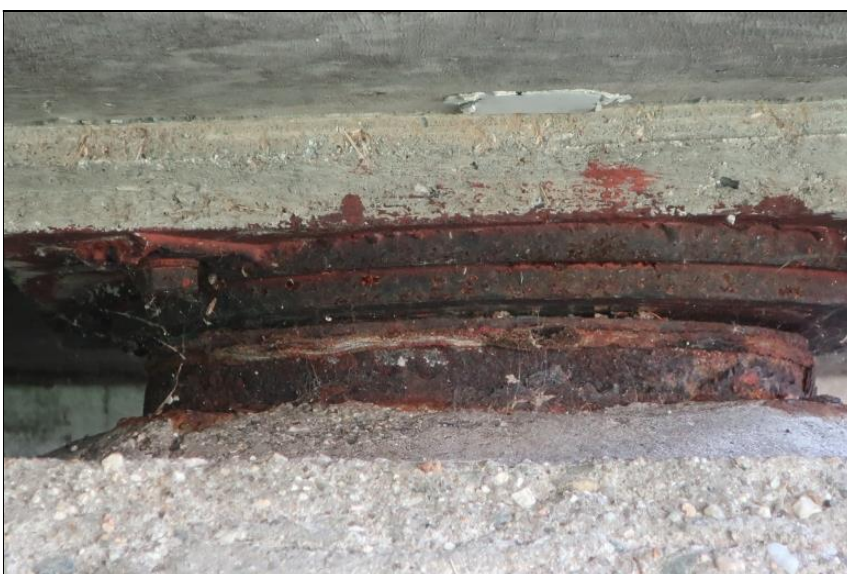
DTTO - detail

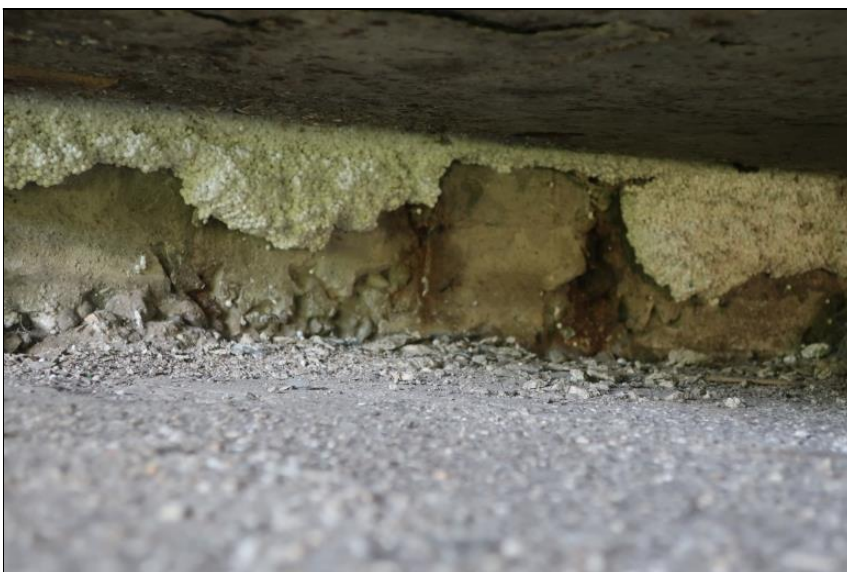
- [1.1] 1.2 Mostní podpěry křídla a čelní zdi / Opěry Na líci opěr jsou výrazné stopy po průsacích s výluhy pojiva. Důsledkem je degradace betonu závěrných zídek a úložných prahů a následná koroze uložené betonářské výztuže. Vlivem koroze výztuže pak dochází k rozsáhlé separaci krycí vrstvy nad korodující výztuží. V horším stavu jest zjevně opěra 4.
- [1.2] 1.2 Mostní podpěry křídla a čelní zdi / Pilíře Na líci dříků pilířů je patrna povrchová degradace betonu. Úhelníky opevnění boků pilířů korodují.

obnažená korodující výztuž v oblasti  
vetknutí závěrné zídky do úložného  
prahu u O4

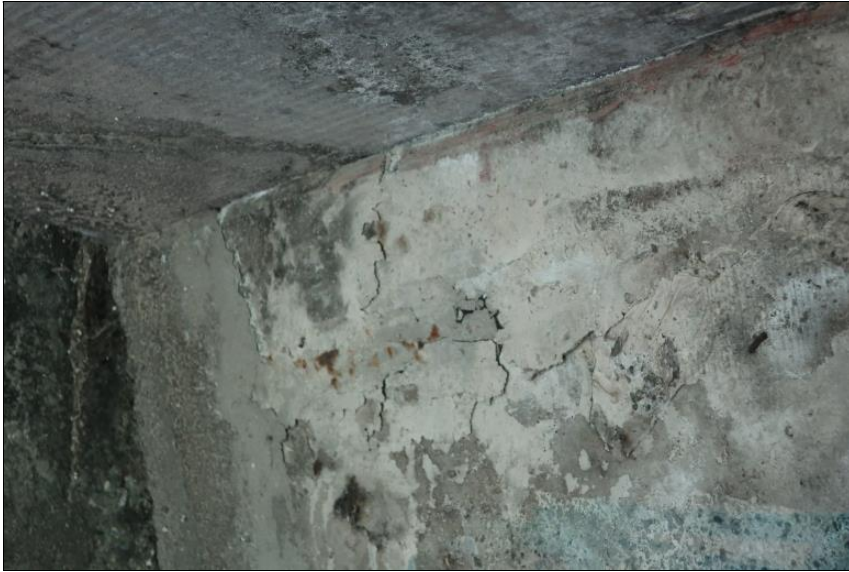
separace krycí vrstvy nad korodující výztuží na levém boku desky nad O4

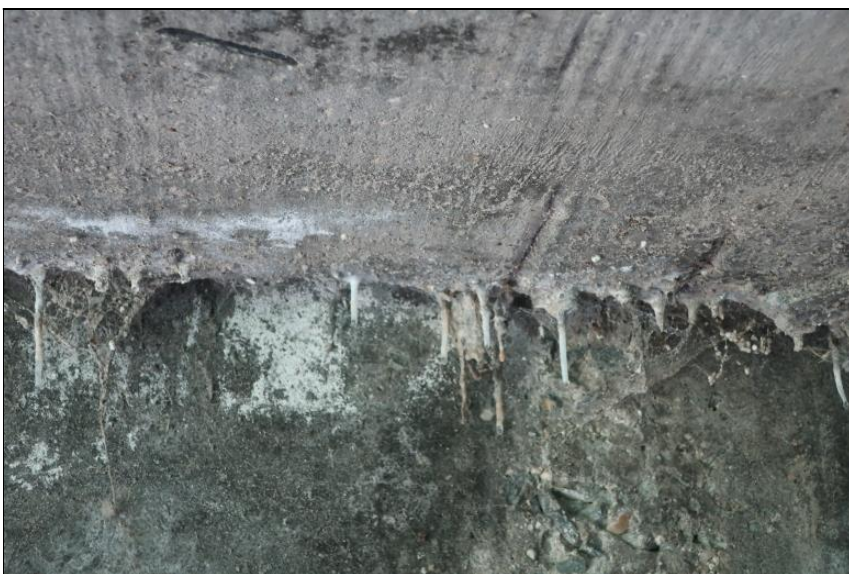
stopy po průsaku s výluhy pojiva na spodním líci levé konzoly pod MZ O4

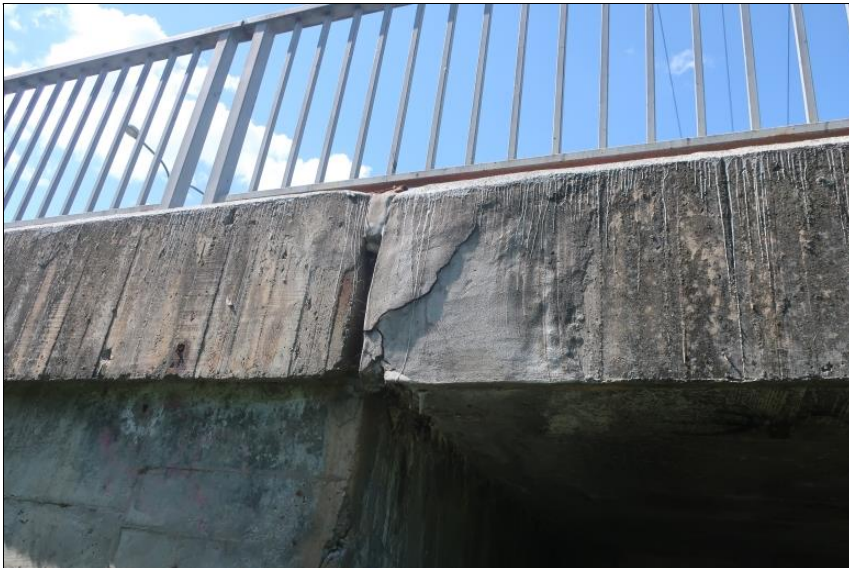
separace sanace levé římsy nad O4

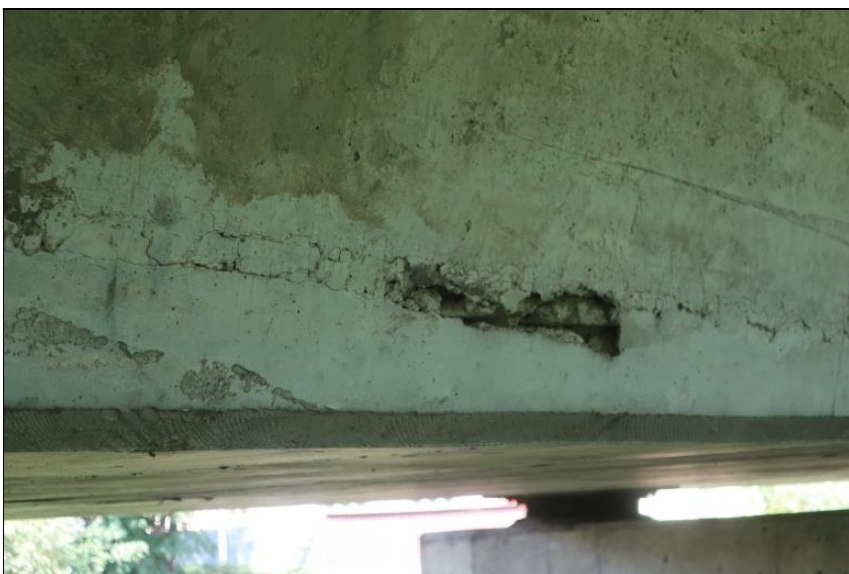
V oblastech podélné pracovní spáry v oblasti přerušené betonáže mezi spodní deskou a stěnami NK jsou lokálně šterková hnízda, místy hluboká až 80 mm s obnaženou povrchově korodující betonářskou výztuží.

levý bok NK ve 3. poli - štěrkové  
hnízdo

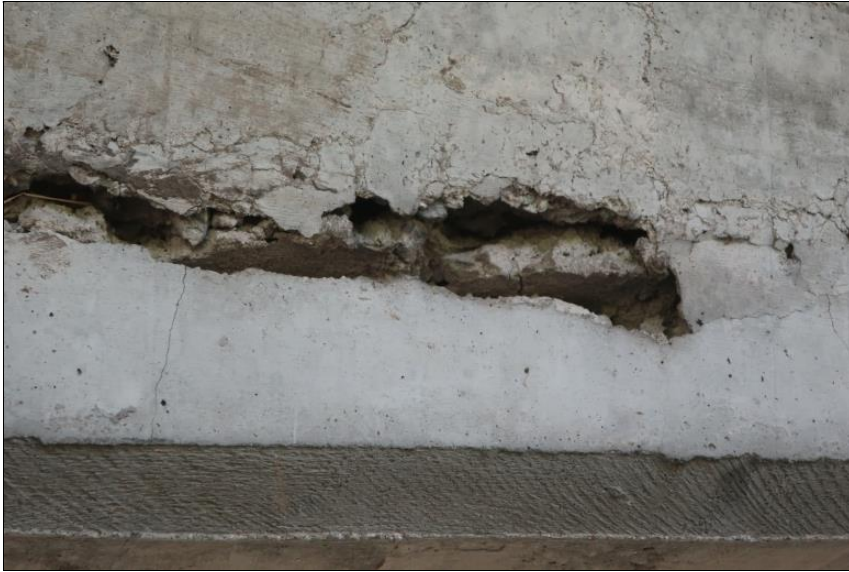
DTTO - detail

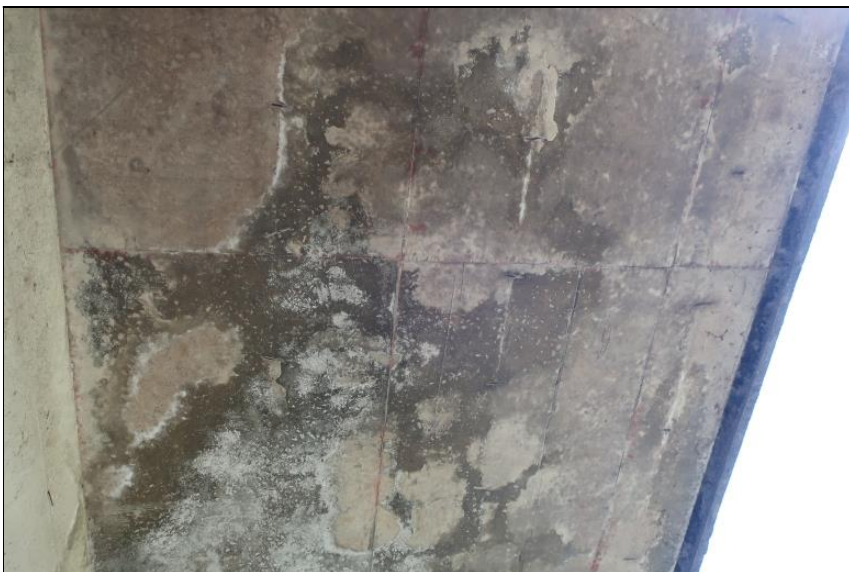
rozsáhlé výkvěty na spodním líci levé konzoly v oblasti P3

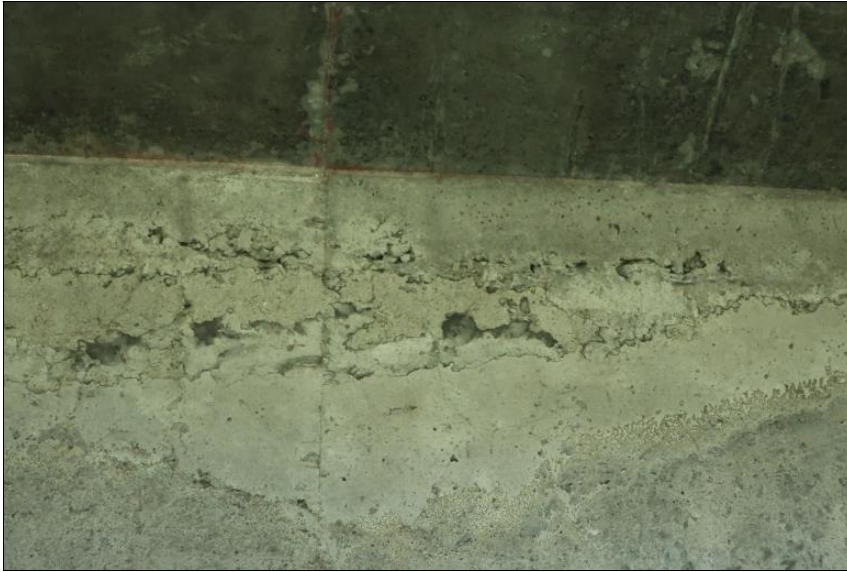
šterkové hnízdo na pravém boku NK  
ve 3. poli

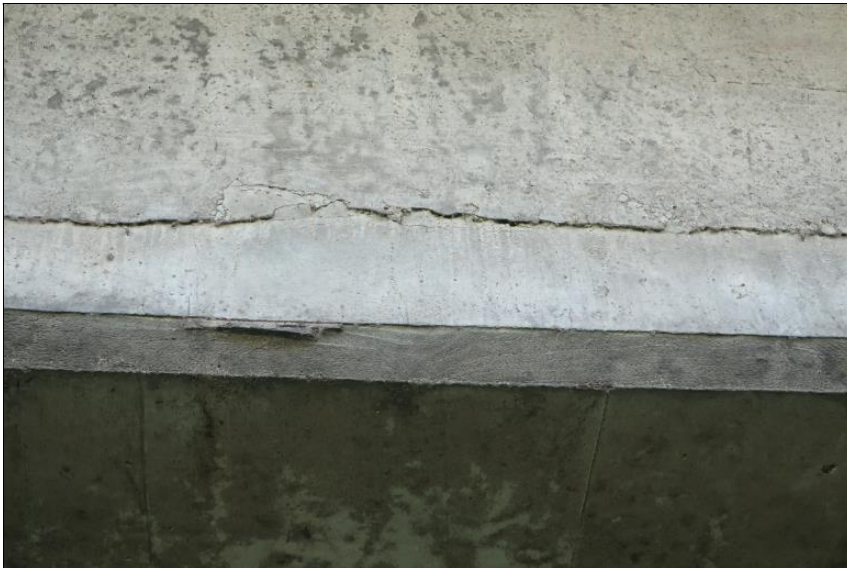
otevřená spára v oblasti přerušené  
betonáže na boku NK

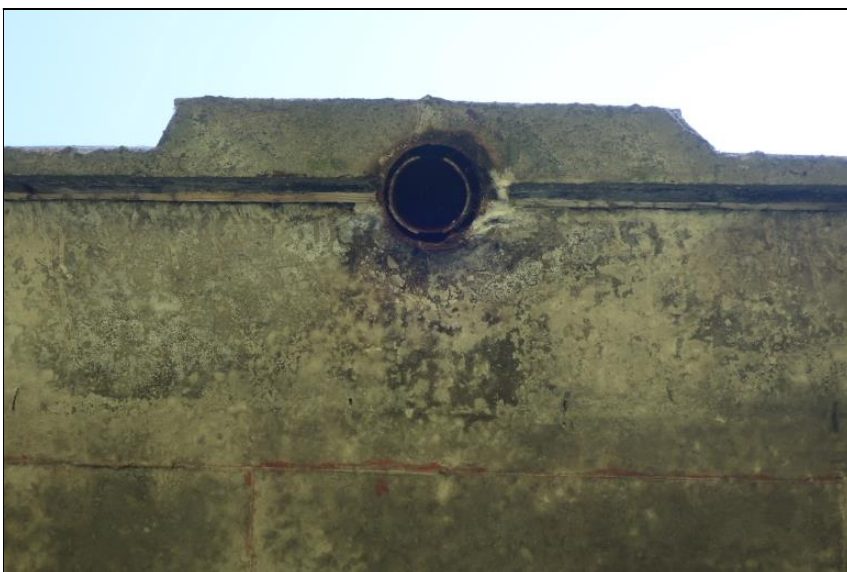
- v okolí trubek stožárů VO,
- příčnými pracovními sparami mezi betonážními celky ve 2. poli,
- dilatačními sparami nad oběma opěrami.

stopy po průsaku na spodním líci  
pravé konzoly v okolí sloupu VO v  
místě P3

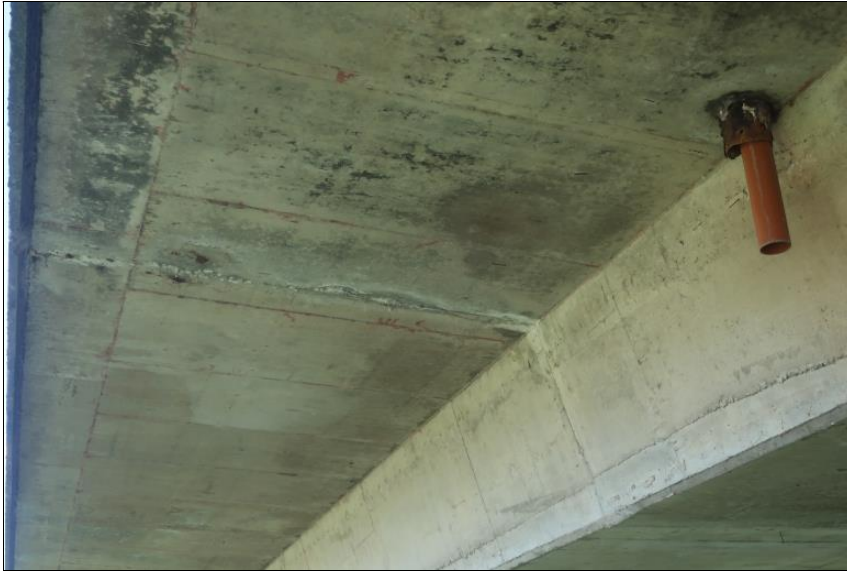
stopy po průsaku příčnou sparou mezi betonážními závěry na spodním líci pravé konzoly ve 2. poli

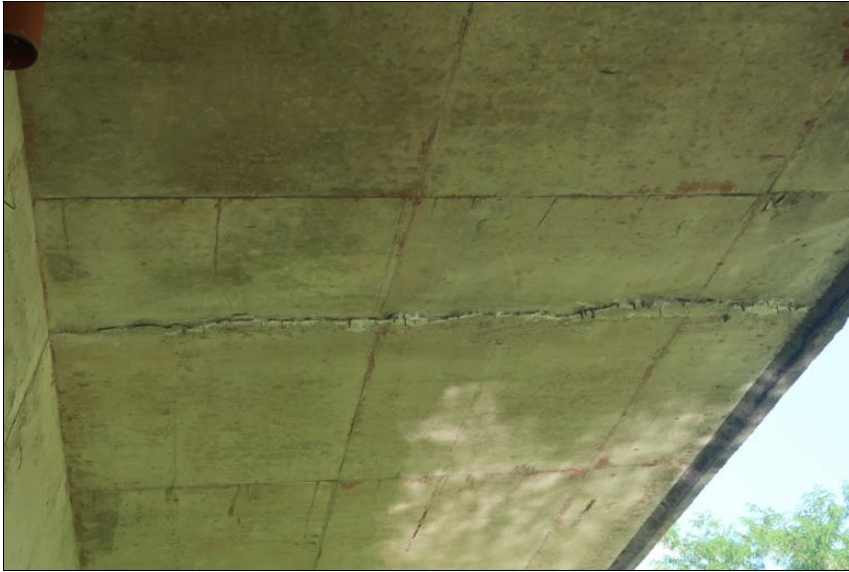
stopy po průsaku příčnou sparou mezi betonážními závěry na spodním líci levé konzoly ve 2. poli

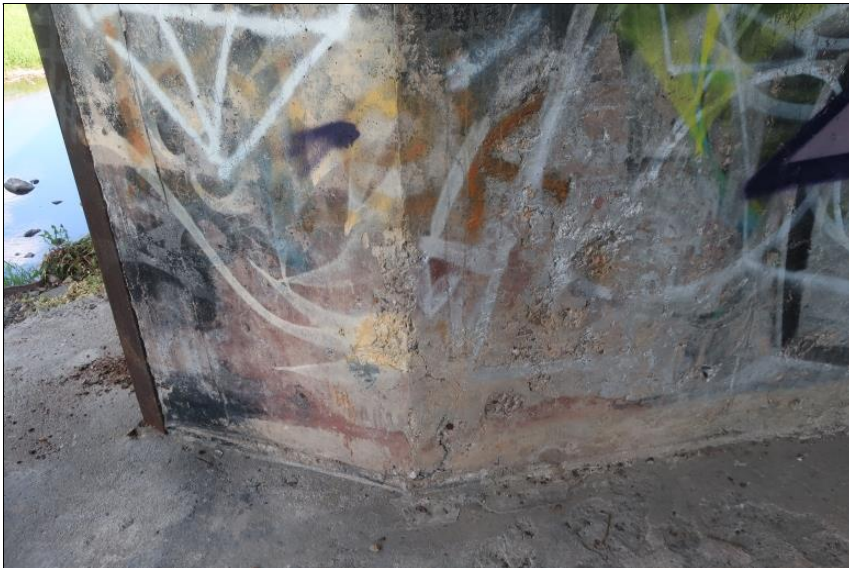
povrchová degradace betonu na líci P3

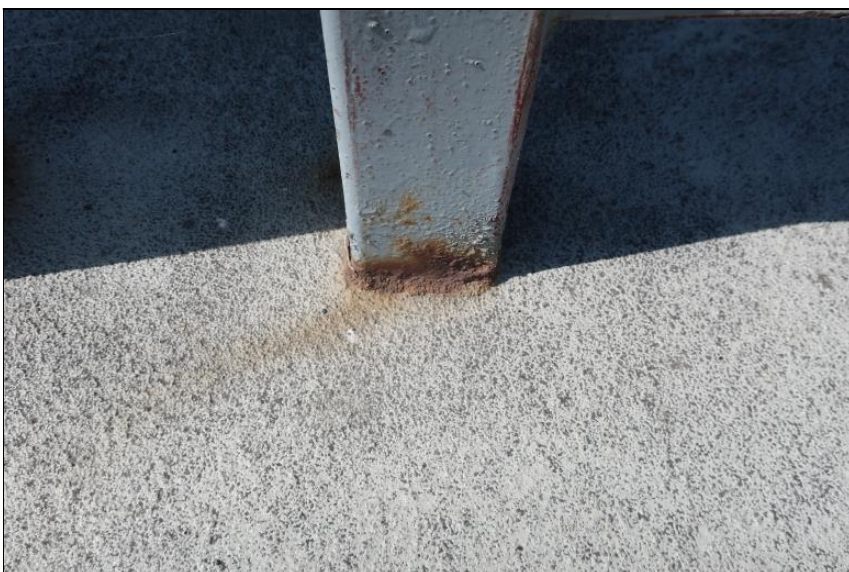
korozí sloupku zábradlí

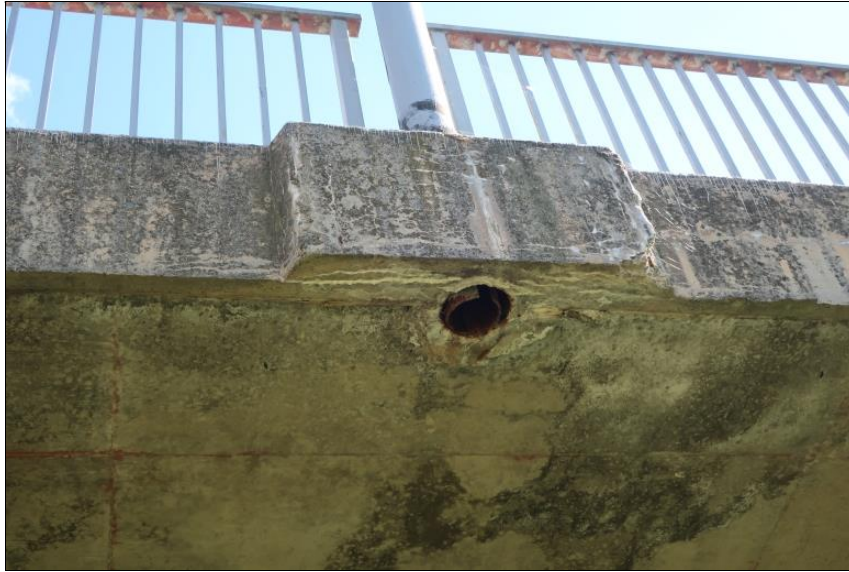
mrazový rozpad betonu pravé konzoly  
v místě vetknutí sloupu VO u P3

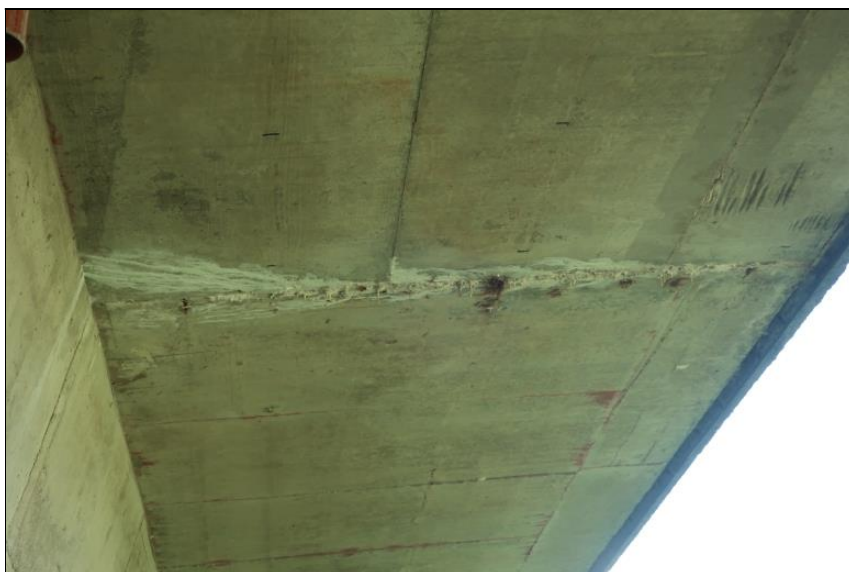
stopy po průsaku příčnou sparou mezi  
betonážními závěry na spodním líci  
pravé konzoly ve 2. poli (u P2)

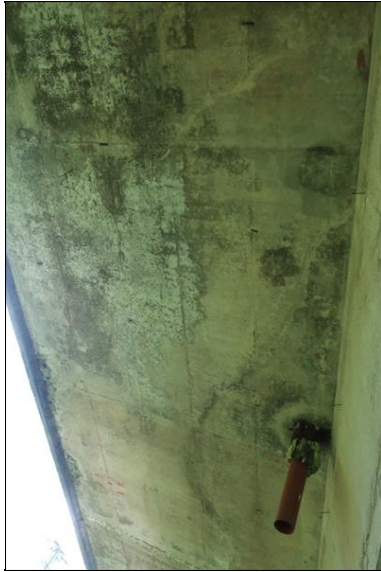
výkvěty na spodním líci konzoly

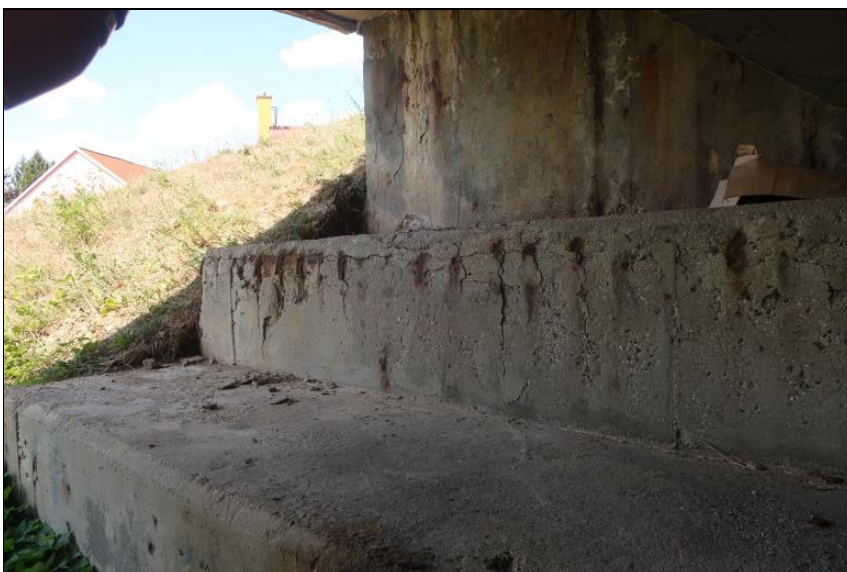
hloubková degradace betonu a intenzivní koroze výztuže ÚP O1 vpravo

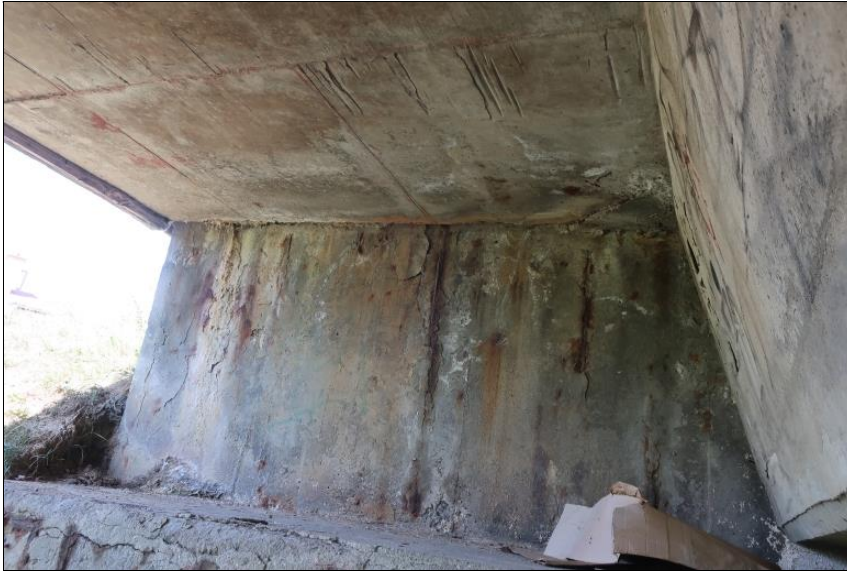
stopy po průsacích se stopami koroze  
výluhů pojiva na líci ZZ O1 vpravo

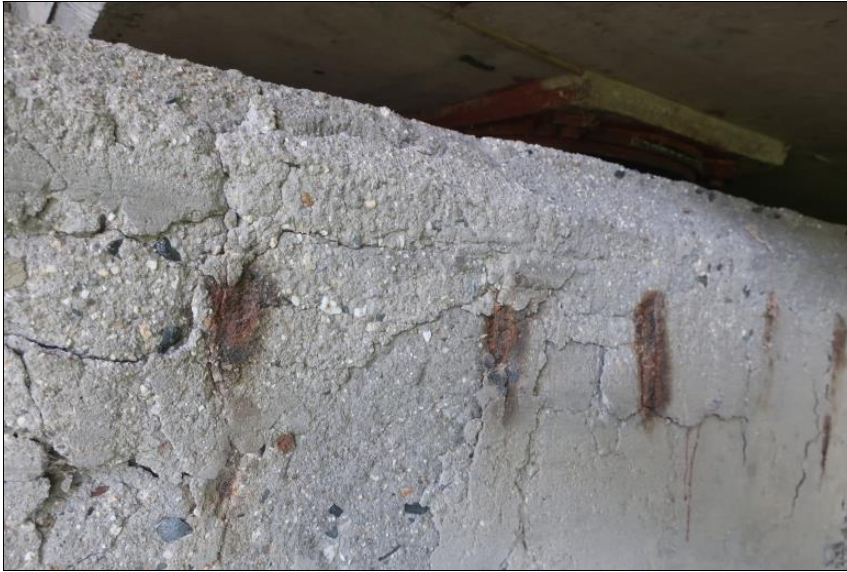
detail poruch v hraně ÚP O1

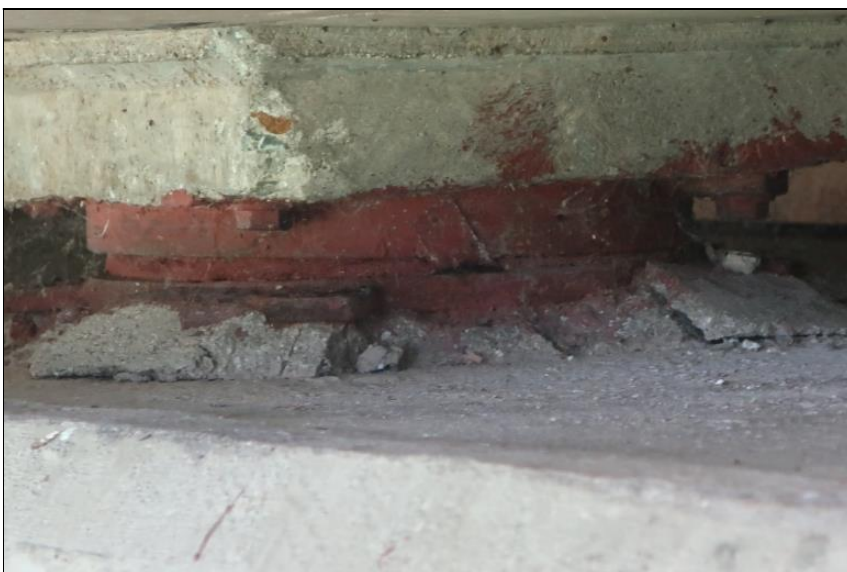
DTTO - separované hrany podkladního bloku

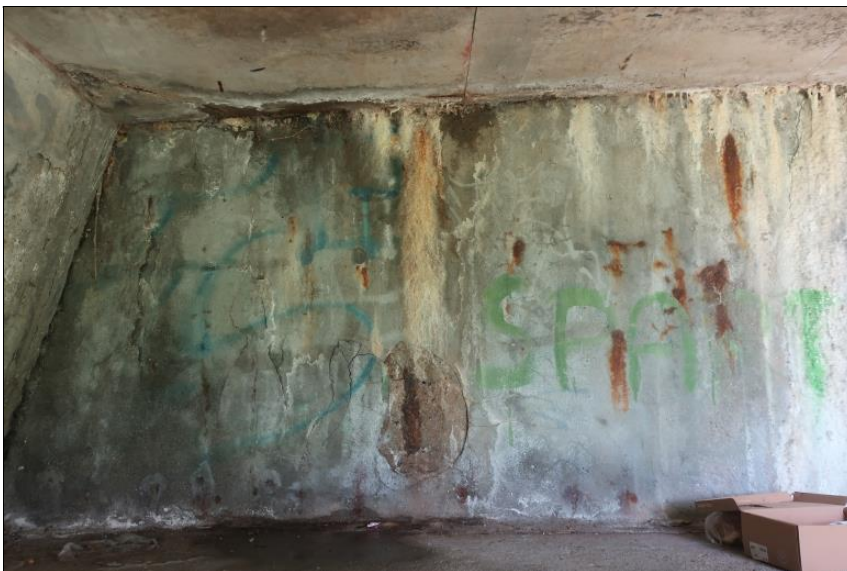
stopy po průsacích se stopami koroze  
výluhů pojiva na líci ZZ O1 vlevo

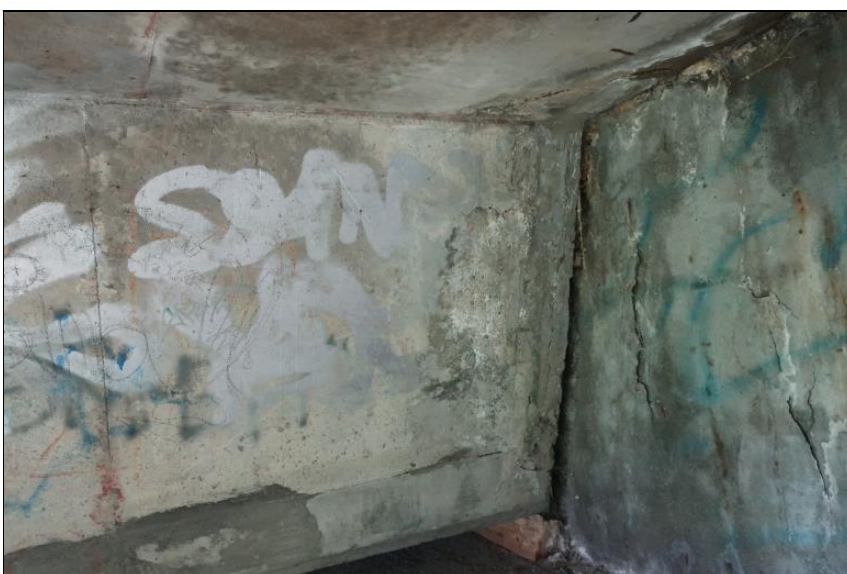
separace krycí vrstvy na levém boku  
NK nad O1
