Objednatel:	SÚS Plzeňského kraje	Obec:	Plzeň – Božkov	Kraj:	Plzeňský	
Akce:	<b>DIAGNOSTICKÝ PRŮZKUM MOSTU EV.Č. 18019–2 PŘES ÚSLAVU PLZEŇ – BOŽKOV</b>				Datum	Stupeň
					11/2023	
					Souprava	Označ. přílohy

**DIAGNOSTICKÝ PRŮZKUM**  
**mostu ev.č. 18019-2 přes Úslavu v Plzni**

**PONTEX 2023**

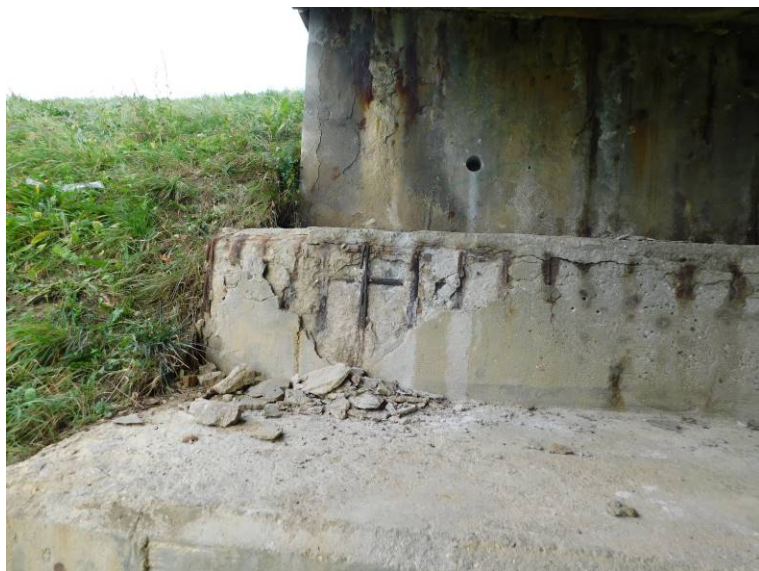
Opěra 1 – degradace betonu  
v místech zatékání z dilatační spáry

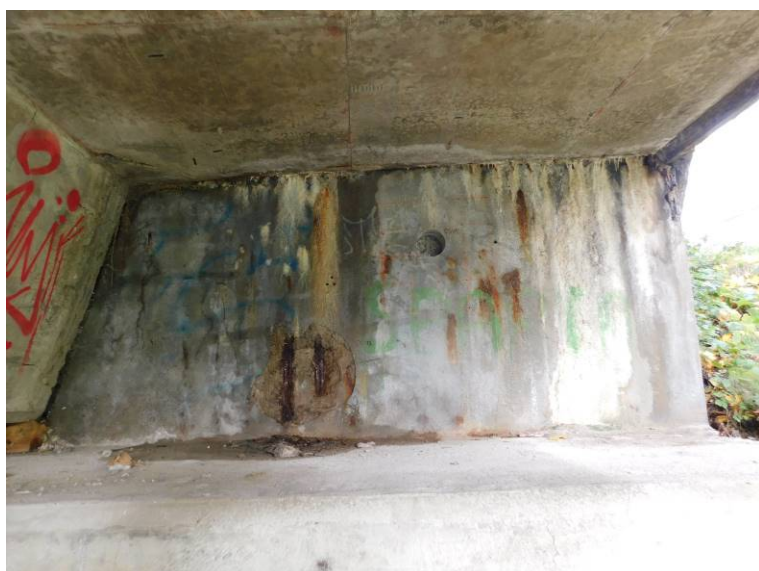
Opěra 1 – zatékání z dilatační spáry

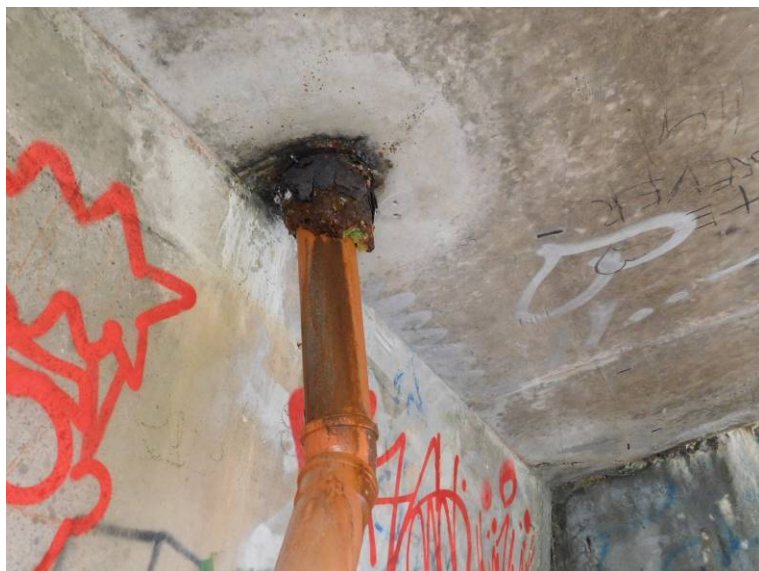
Obecně – koroze svodů odvodnění, v okolí průsaky

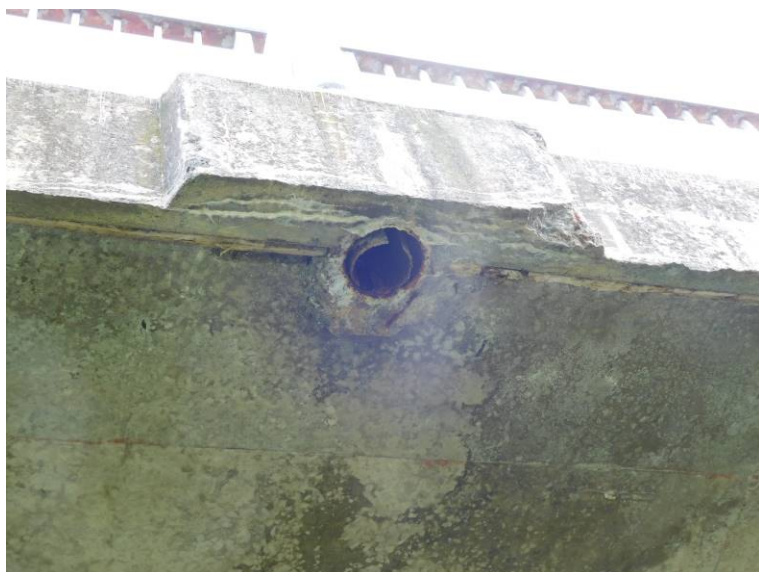
Obecně – průsaky v místě konzol stožárů veřejného osvětlení

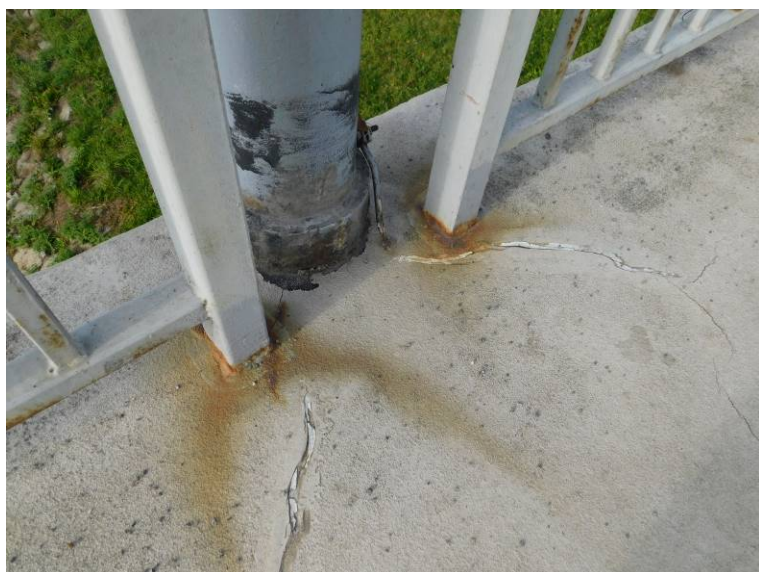
Poruchy přímopochozí izolace chodníků, koroze prvků zábradlí

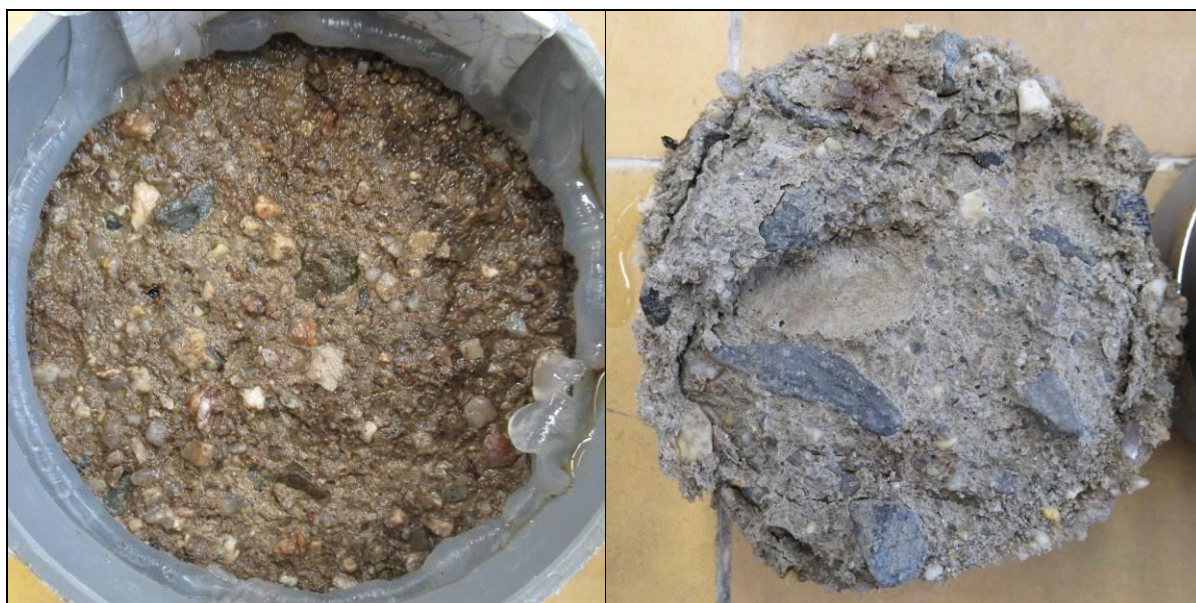
**Foto 11:** Líc (vlevo) a rub (vpravo) vzorku CHRL1 po zkoušce – 50 cyklů  
Celkový odpad 2976 g/m<sup>2</sup>  
Zaznamenán rozpad čelní i rubové plochy zkušebního tělesa

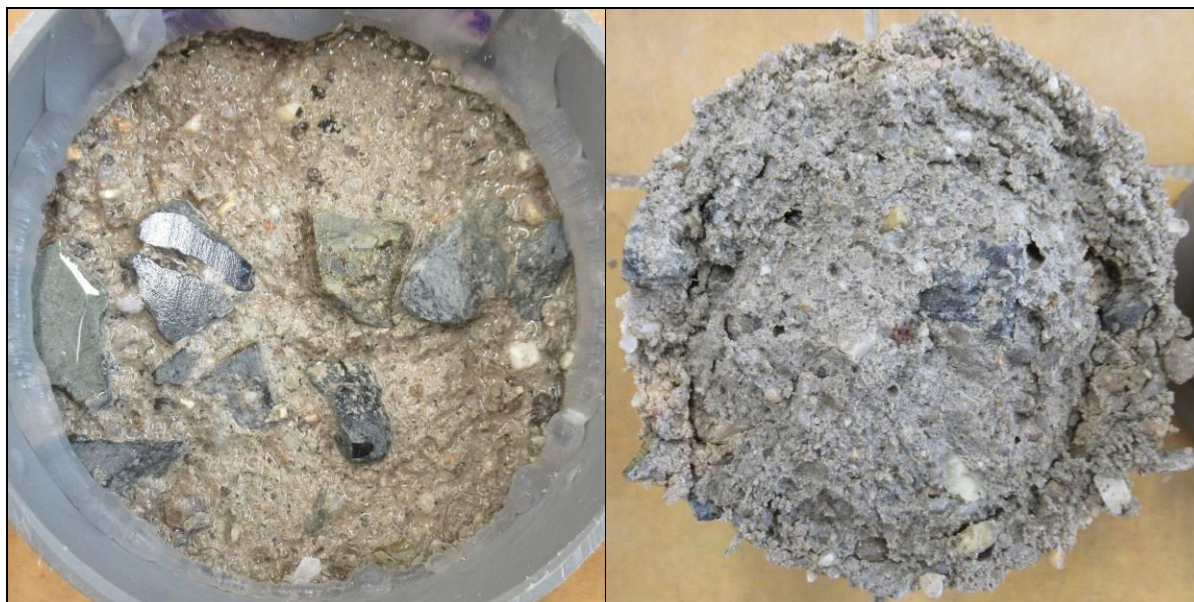
**Foto 13:** Líc (vlevo) a rub (vpravo) vzorku CHRL2 po zkoušce – 50 cyklů  
**Celkový odpad 3508 g/m<sup>2</sup>**  
**Zaznamenán rozpad čelní i rubové plochy zkušebního tělesa**

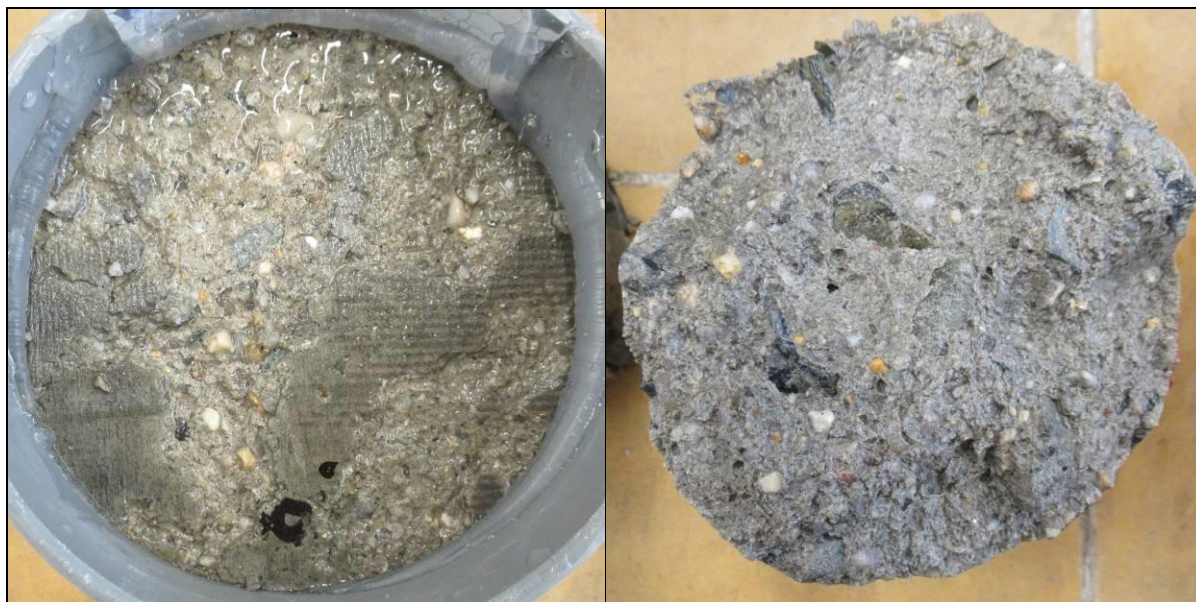
**Foto 15:** Líc (vlevo) a rub (vpravo) vzorku CHRL3 po zkoušce – 50 cyklů  
**Celkový odpad 1627 g/m<sup>2</sup>**  
**Zaznamenán rozpad rubové plochy zkušebního tělesa**

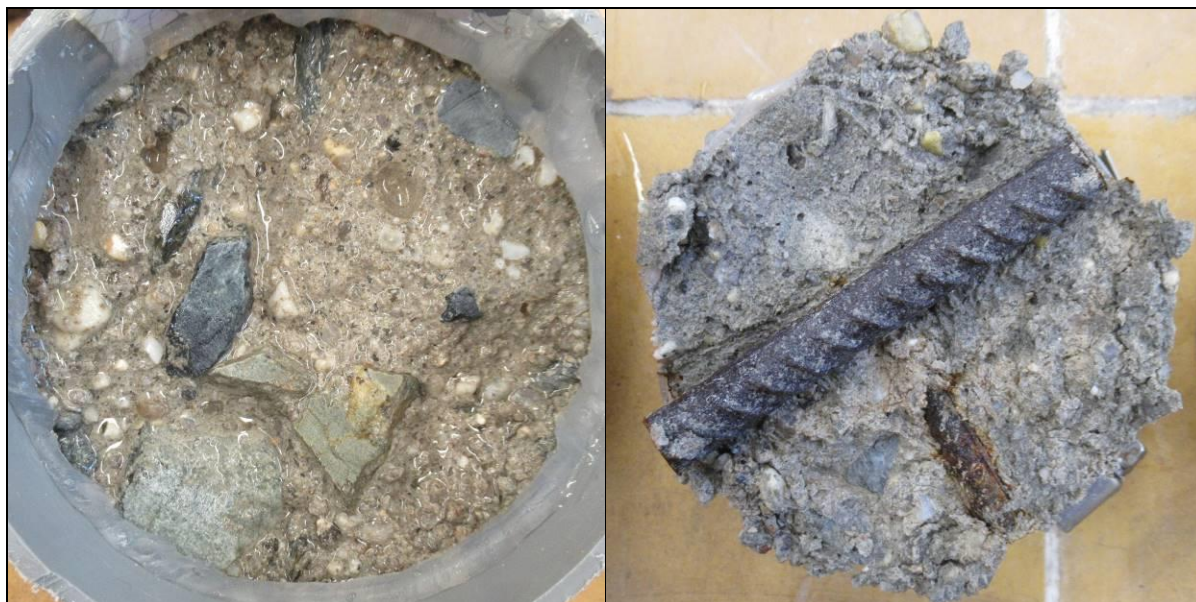
**Foto 19:** Líc (vlevo) a rub (vpravo) vzorku CHRL5 po zkoušce – 50 cyklů  
**Celkový odpad 4472 g/m<sup>2</sup>**  
**Zaznamenán rozpad čelní i rubové plochy zkušebního tělesa**

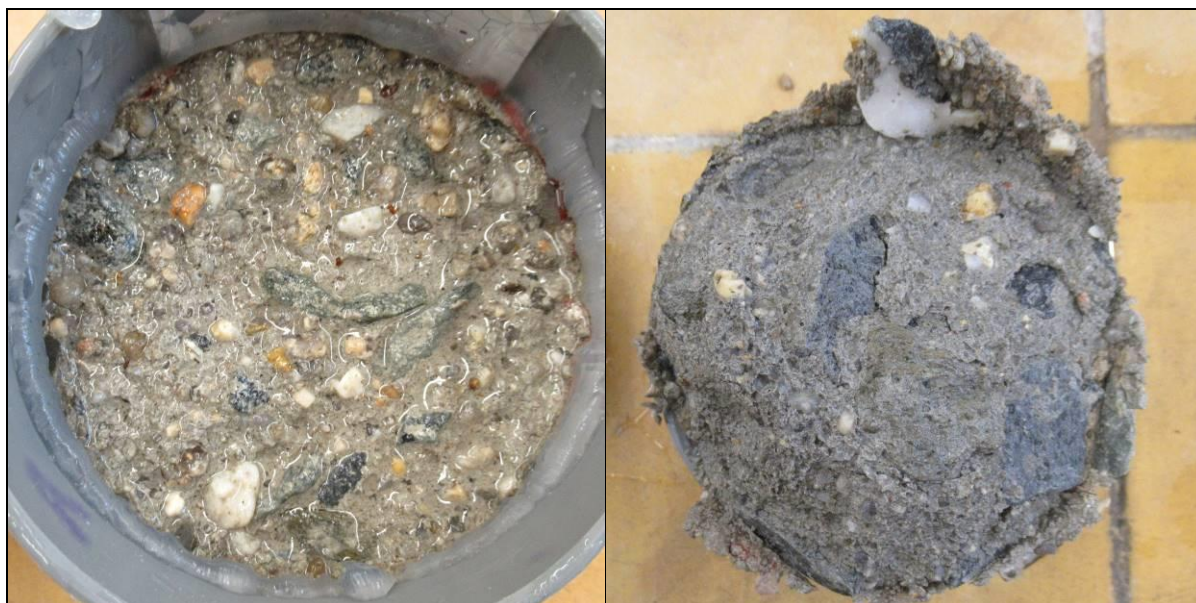
**Foto 21:** Líc (vlevo) a rub (vpravo) vzorku CHRL6 po zkoušce – 50 cyklů

**Celkový odpad 4429 g/m<sup>2</sup>**

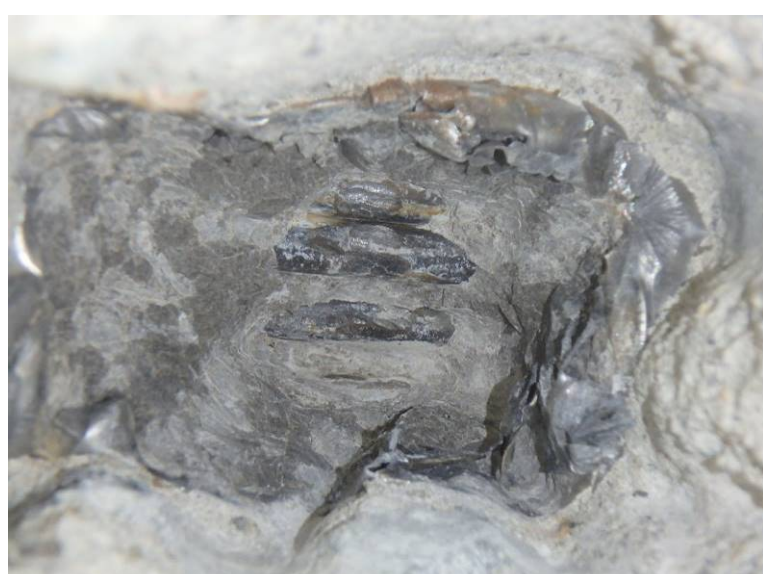
Zk. místo: <b>PV1</b>
	Popis zkoušené části konstrukce: <b>Pole 2 v 1/2 rozpětí, spodní líc 0,18 m od pravé hrany</b>
	Zjištěný stav: <ul style="list-style-type: none"> <li>- chránička drobná povrchová koroze</li> <li>- kanálek plně zainjektován</li> <li>- hodnocení stavu: stupeň 2</li> <li>- dráty 125 mm od povrchu bet.</li> </ul>

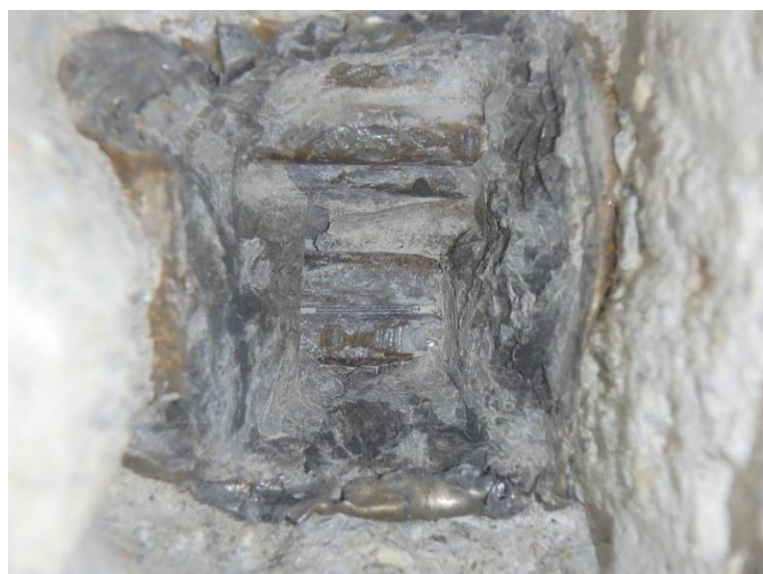
Zk. místo: <b>PV2</b>
	Popis zkoušené části konstrukce: <b>Pole 2 v 1/2 rozpětí, spodní líc 0,30 m od pravé hrany</b>
	Zjištěný stav: <ul style="list-style-type: none"> <li>- chránička silnější povrchová koroze</li> <li>- kanálek plně zainjektován</li> <li>- hodnocení stavu: stupeň 2</li> <li>- dráty 125 mm od povrchu bet.</li> </ul>

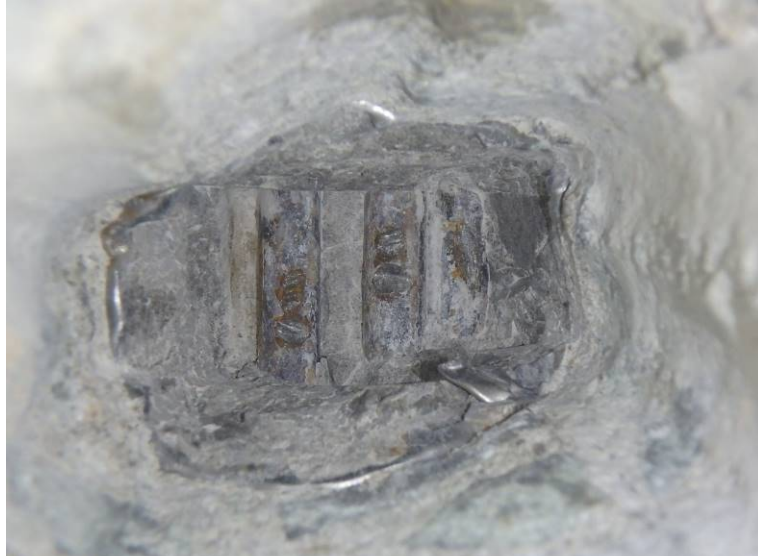
<p>Zk. místo: <b>PV6</b></p> <p>Popis zkoušené části konstrukce: <b>Pole 2 v 1/2 rozpětí, spodní líc 0,16 m od levé hrany</b></p> <p>Zjištěný stav:</p> <ul style="list-style-type: none"> <li>- chránička drobná povrchová koroze</li> <li>- kanálek plně zainjektován</li> <li>- hodnocení stavu: stupeň 2</li> <li>- dráty 125 mm od povrchu bet.</li> </ul>

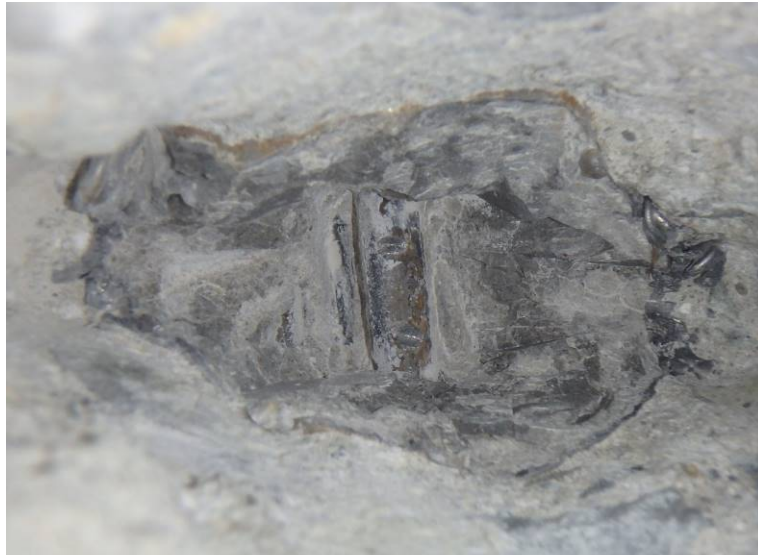
<p>Zk. místo: <b>PV7</b></p> <p>Popis zkoušené části konstrukce: <b>Pole 2 v 1/2 rozpětí, spodní líc 0,31 m od levé hrany</b></p> <p>Zjištěný stav:</p> <ul style="list-style-type: none"> <li>- chránička bez koroze</li> <li>- kanálek plně zainjektován</li> <li>- hodnocení stavu: stupeň 2</li> <li>- dráty 115 mm od povrchu bet.</li> </ul>

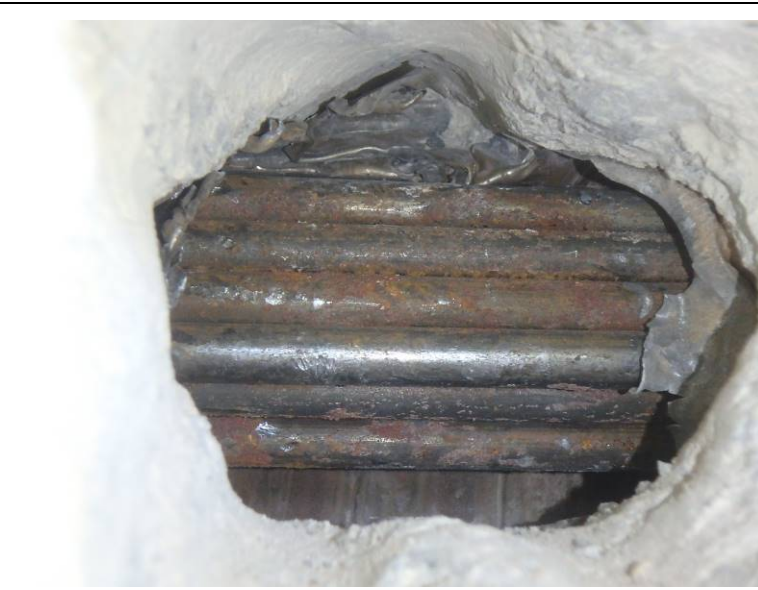
U většiny měřených míst byla prokázána nízká pravděpodobnost výskytu koroze. U měřených míst PPM2 (oblast u sondy PV8) a PPM4 (oblast u sondy PV12) byla zjištěna zvýšená (50%) pravděpodobnost výskytu aktivní koroze. V provedených sondách v těchto oblastech byla jistá koroze prokázána, a sice koroze na stupni 2-3 pro sondu PV8 a na stupni 2 pro sondu PV12.

<p>Zk. místo: <b>PV8</b></p> <p>Popis zkoušené části konstrukce: <b>Pole 3, pravý bok cca 8,8 m od osy ložiska na Op4, 0,8 m od dolní hrany</b></p> <p>Zjištěný stav:</p> <ul style="list-style-type: none"> <li>- chránička povrchová koroze</li> <li>- kanálek bez injektáže</li> <li>- hodnocení stavu: stupeň 2-3</li> <li>- dráty 130 mm od povrchu bet.</li> </ul>

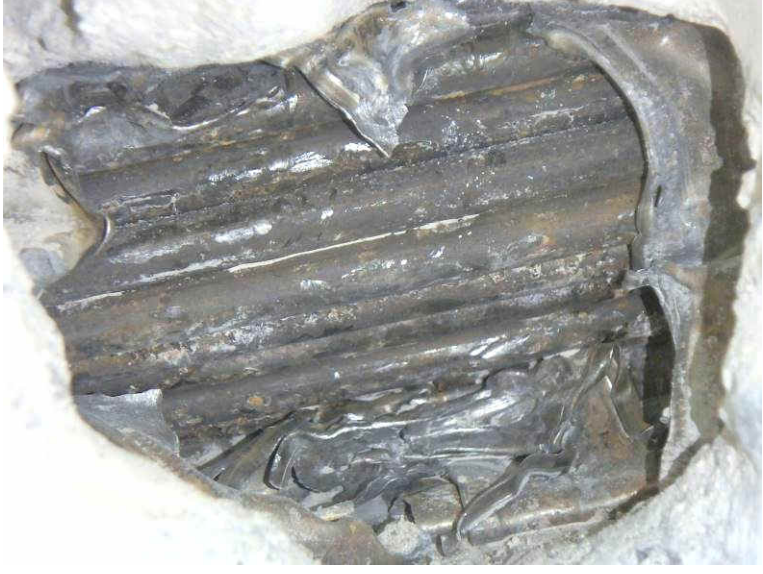
<p>Zk. místo: <b>PV9</b></p> <p>Popis zkoušené části konstrukce: <b>Pole 3, levý bok cca 10,0 m od konce NK nad Op4, 0,8 m od dolní hrany</b></p> <p>Zjištěný stav:</p> <ul style="list-style-type: none"> <li>- chránička povrchová koroze</li> <li>- kanálek bez injektáže</li> <li>- hodnocení stavu: stupeň 2</li> <li>- dráty 180 mm od povrchu bet.</li> </ul>

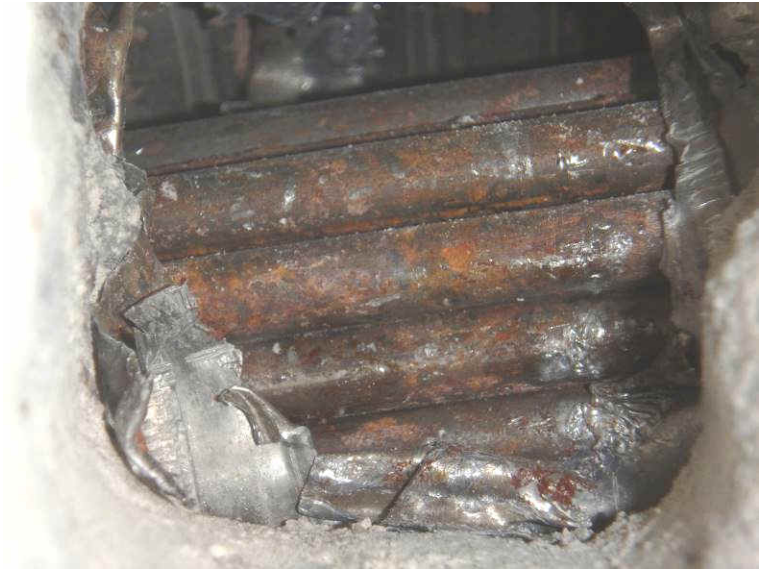
<p>Zk. místo: <b>PV10</b></p> <p>Popis zkoušené části konstrukce: <b>Pole 3, pravý bok nad Op 4 cca 1,26 od konce mostu a 0,36 m od dolní hrany</b></p> <p>Zjištěný stav:</p> <p>chránička povrchová koroze</p> <ul style="list-style-type: none"> <li>- kanálek bez injektáže</li> <li>- hodnocení stavu: stupeň 2-3</li> <li>- dráty 150 mm od povrchu bet.</li> </ul>

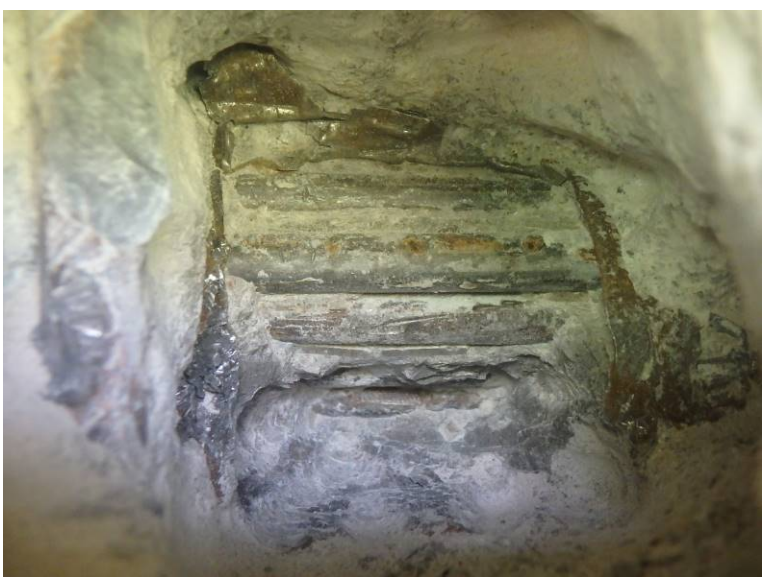
<p>Zk. místo: <b>PV11</b></p> <p>Popis zkoušené části konstrukce: <b>Pole 3, pravý bok nad Op 4 cca 1,33 od konce mostu a 0,98 m od dolní hrany</b></p> <p>Zjištěný stav:</p> <ul style="list-style-type: none"> <li>- chránička povrchová koroze</li> <li>- kanálek plně zainjektován</li> <li>- hodnocení stavu: stupeň 1</li> <li>- dráty 145 mm od povrchu bet.</li> </ul>

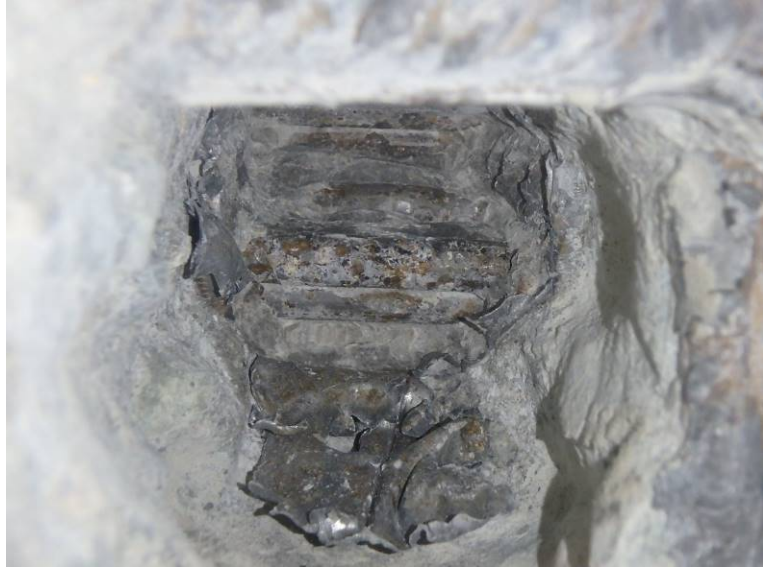
<p>Zk. místo: <b>PV12</b></p> <p>Popis zkoušené části konstrukce: <b>Pole 1, levý bok nad Op 1 cca 1,37 od konce mostu a 0,99 m od dolní hrany</b></p> <p>Zjištěný stav:</p> <ul style="list-style-type: none"> <li>- chránička povrchová koroze</li> <li>- kanálek plně zainjektován</li> <li>- hodnocení stavu: stupeň 2</li> <li>- dráty 145 mm od povrchu bet.</li> </ul>

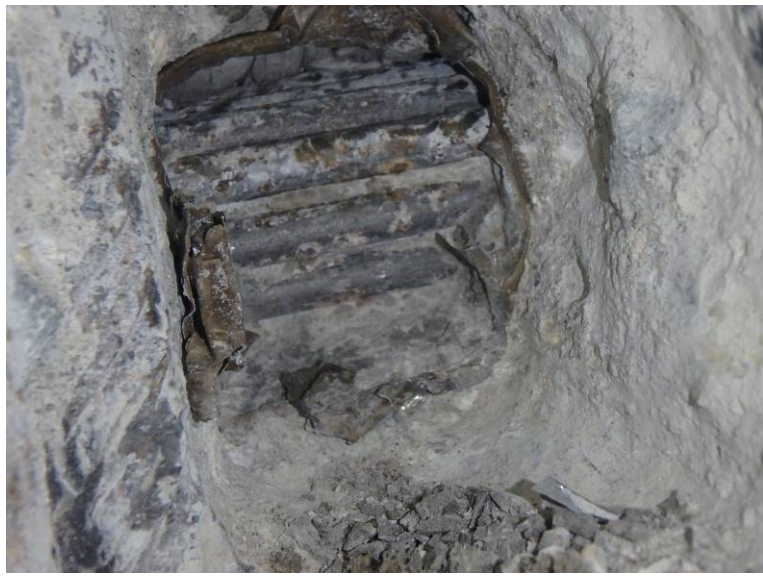
<p>Zk. místo: <b>PV13</b></p> <p>Popis zkoušené části konstrukce: <b>Pole 1, levý bok nad Op 1 cca 1,34 od konce mostu a 0,37 m od dolní hrany</b></p> <p>Zjištěný stav:</p> <ul style="list-style-type: none"> <li>- chránička povrchová koroze</li> <li>- kanálek plně zainjektován</li> <li>- hodnocení stavu: stupeň 2</li> <li>- dráty 145 mm od povrchu bet.</li> </ul>

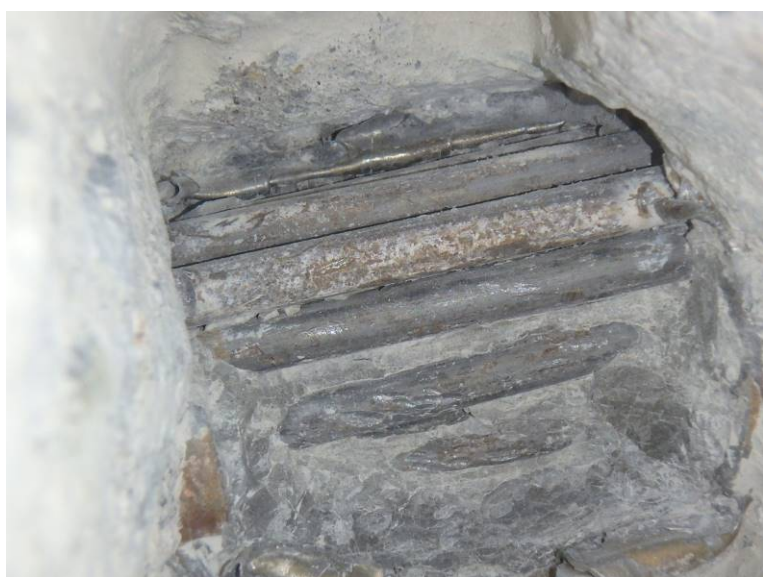
<p>Zk. místo: <b>PV14</b></p> <p>Popis zkoušené části konstrukce: <b>Pole 2, pravý bok 3,2 m od Pi3 a 0,98 m od dolní hrany</b></p> <p>Zjištěný stav:</p> <ul style="list-style-type: none"> <li>- chránička lokální koroze</li> <li>- kanálek plně zainjektován</li> <li>- hodnocení stavu: stupeň 2</li> <li>- dráty 130 mm od povrchu bet.</li> </ul>

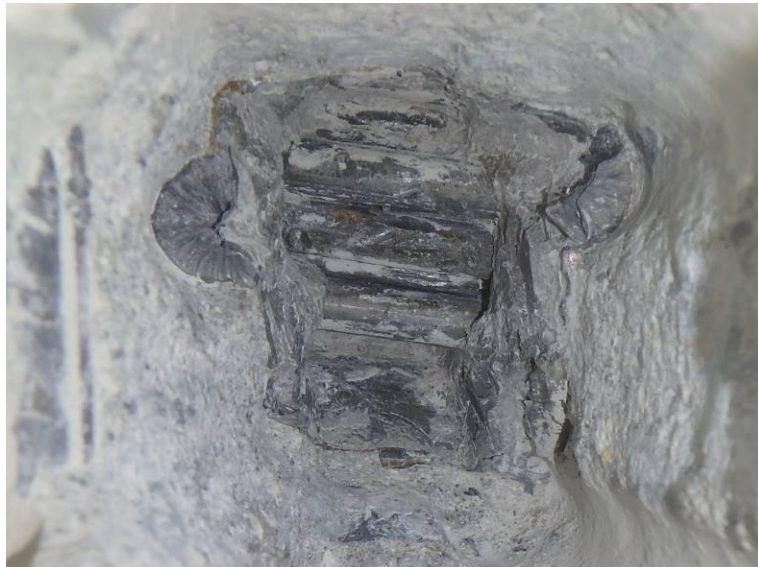
<p>Zk. místo: <b>PV15</b></p> <p>Popis zkoušené části konstrukce: <b>Pole 2, pravý bok 2,8 m od Pi2 a 0,90 m od dolní hrany</b></p> <p>Zjištěný stav:</p> <ul style="list-style-type: none"> <li>- chránička povrchová koroze</li> <li>- kanálek plně zainjektován</li> <li>- dráty bez koroze – st. 1</li> <li>- dráty 125 mm od povrchu bet.</li> </ul>

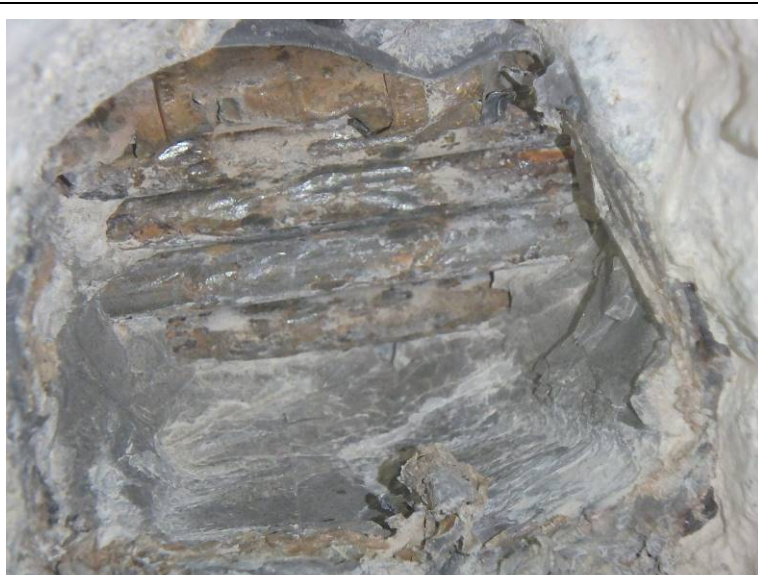
<p>Zk. místo: <b>PV16</b></p> <p>Popis zkoušené části konstrukce: <b>Pole 2, levý bok 2,7 m od Pi2 a 0,98 m od dolní hrany</b></p> <p>Zjištěný stav:</p> <ul style="list-style-type: none"> <li>- chránička povrchová koroze</li> <li>- kanálek plně zainjektován</li> <li>- dráty bez koroze – st. 2</li> <li>- dráty 160 mm od povrchu bet.</li> </ul>

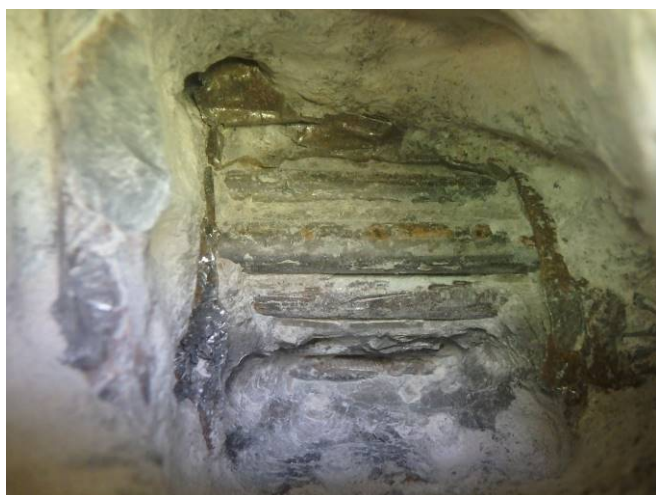
Sonda PV 11 – dráty jsou po odstranění injektáže zcela bez koroze s výjimkou výše uvedeného drátu

Sonda PV 11 reprezentuje typický stav většiny provedených sond. V hodnocení sond byl přiřazen zpracovatelem průzkumu tomuto koroznímu stavu stupeň 1.

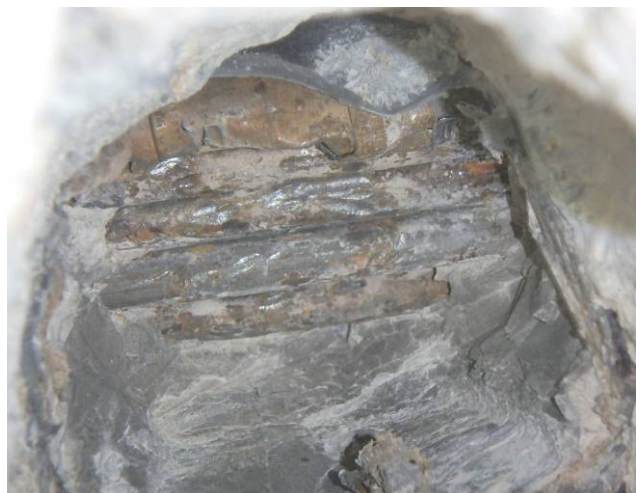
Sonda PV 16 – po otevření chráničky byl kanálek zcela zainjektovaný, dráty povrchově korodují bez oslabení.

Sonda PV 16 reprezentuje nejhorší zjištěný stav nalezený v zainjektovaném kanálku. V hodnocení sond byl přiřazen zpracovatelem průzkumu tomuto koroznímu stavu stupeň 2.

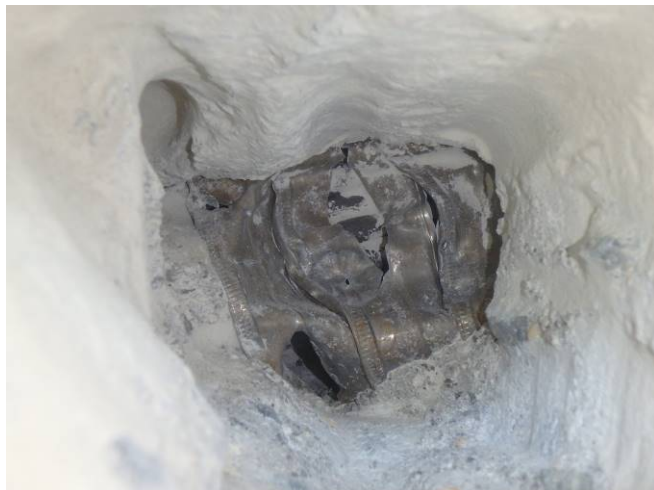
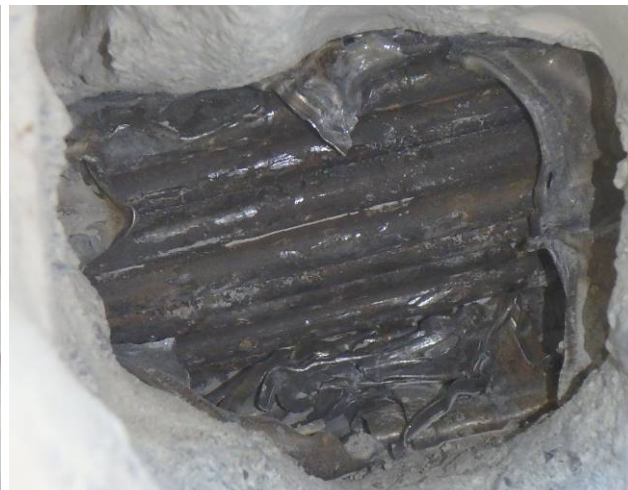
Tato sonda reprezentuje nezainjektovaný kanálek. Dráty jsou beze stop injektáže. I přes uvedené nedostatečné zainjektování je stav drátů ještě poměrně dobrý. Na některých drátech jsou lokální či plošné části s povrchovou korozí, která pravděpodobně vznikla už před instalací. Na některých drátech je víceméně souvislý či částečně souvislý povlak tenké kompaktní vrstvy korozních produktů (lokálně i silnější), zde se již projevila volná expozice v nezainjetovaném kanálku, popř. i v kombinaci se zvýšenou vlhkostí. Korozní úbytek ovšem není ani u těchto drátů významný a narušení drátů se pohybuje na hranici, kdy by při dalším korozním postupu začínal vliv na pevnost, popř. vliv na oslabení průřezu. V hodnocení sond byl přiřazen zpracovatelem průzkumu tomuto koroznímu stavu stupeň 2.

Sonda PV 9 – chránička Sandrik jen s velmi lehkou povrchovou korozí se díky absenci injektážní malty při odbourání betonu prolomila až k předpínacímu lanu.

Sonda PV 9 – detail povrchově korodujících drátů po otevření chráničky.

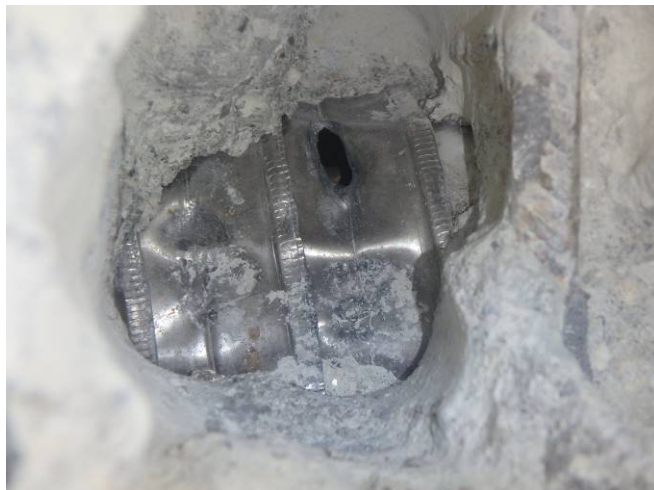
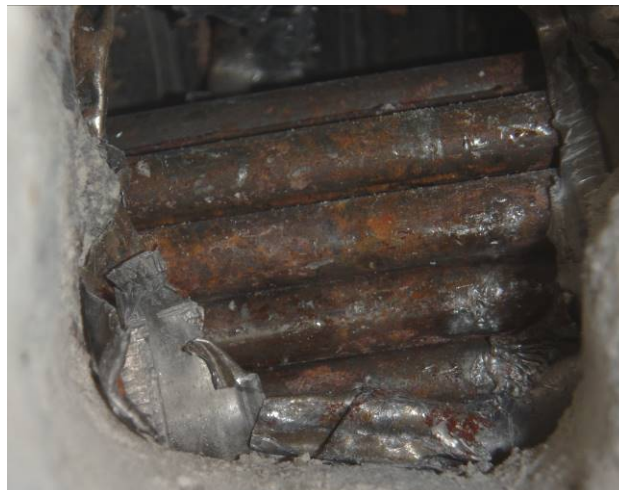
*Sonda PV 10 – chránička Sandrik jen s velmi lehkou povrchovou korozí se díky absenci injektážní malty při odbourání betonu deformuje.* *Detail povrchu drátů v sondě PV10*

Sonda PV10 je obdobná, jako PV9, nicméně ve zkoumaném místě reprezentuje výraznější korozní aktivitu. V hodnocení sond byl přiřazen zpracovatelem průzkumu tomuto koroznímu stavu stupeň 2-3. I v tomto případě ještě nedochází k podstatnějšímu oslabení kabelu s výraznějším vlivem na únosnost, nicméně v tomto případě lze již doporučit jisté oslabení v posudku konzervativně uvažovat. Je třeba si uvědomit, že absence injektáže je v kabelovém kanálku v délce minimálně několika metrů, popř. možná i v celé jeho délce. Pruty jsou vystaveny vzdušné vlhkosti prostředí, většinou bez aktivního zatékání. Povlak patrně tvoří hydroxid-oxid železitý  $\text{FeO}(\text{OH})$  v jeho  $\alpha$  nebo  $\gamma$  fázích (živé, tmavě oranžové, neprůhledné krystaly), příp. hydratovaný oxid železitý  $\text{Fe}_2\text{O}_3 \cdot n\text{H}_2\text{O}$  (hnědočervený prášek).
