Objednatel:	Správa a údržba silnic Plzeňského kraje, příspěvková organizace			
Název zakázky:	II/169, Radešov – Rejštejn, DÚR			
Číslo zakázky:	Zpracovala:	Schválil:	Počet stran:	Datum:
21.0101.262Z24	Mgr. Petr Olišar	Ing. Milan Novák	10 A4	Květen 2021
GEOTECHNICKÉ POSOUZENÍ STABILITY SKALNÍCH VÝCHOZŮ				Číslo přílohy:
				-

1. Úvod

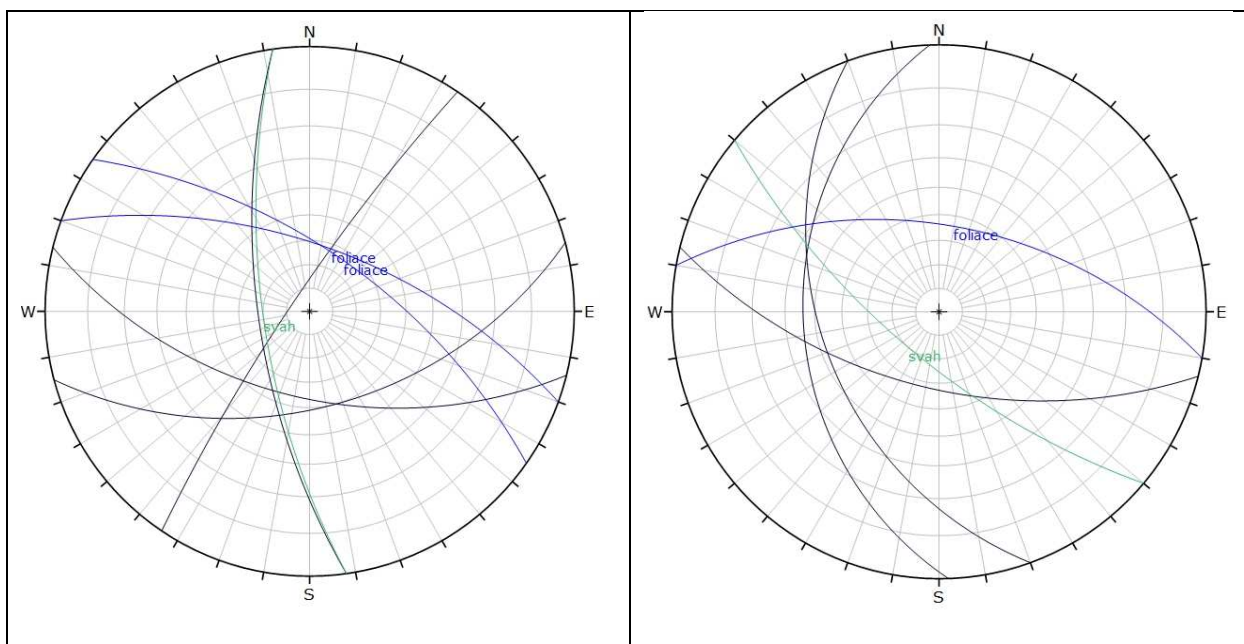
Obr. 1 – znázornění diskontinuit DB 01 ve stereogramu (spodní polokoule, stejnoúhlé zobrazení)

Oba výchozy lze spojovat s antropogenní činností. Výchoz v dokumentačním bodě DB 01 je patrně reliktem po historickém lámání kamene na přírodních výchozech, jeho výška nepřesahuje 5 m. Dokumentační bod DB 02 je součástí rozsáhlejšího odřezu pro silnici do Rejštejna, který byl zaříznut

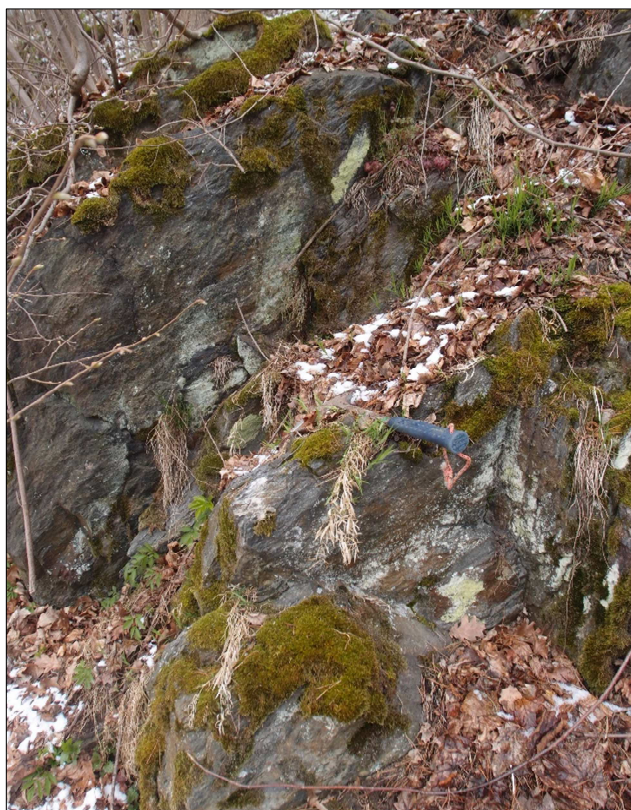
Obr. 4 – dokumentační bod DB 01

Výchoz DB 01 je budován okatou varietou pararul, horniny jsou hnědošedé a jednotlivé kusy lze obtížně rozbít kladivem, zjištěná pevnost hornin dosahuje stupně R2 dle normy ČSN 73 6133 (67 MPa), přičemž jde o horniny navětralé a rozpukané. Nejprůběžnějším systémem jsou plochy paralelní s foliací hornin, které se vyskytují ve vzdálenostech od 100 do 500 mm a stěny mají zvlněné a hladké. Další dva systémy jsou k foliačním plochám skoro kolmé nebo kosé, vyskytují se v průměrné vzdálenosti kolem 1 000 mm a stěny jsou obvykle stupňovité či zvlněné a drsné.

Z hlediska převládajícího typu porušení bylo dále řešena stabilita detailněji pro klínové a planární porušení. V oblasti DB 01 je zřejmé, že nepříznivě orientovaná, s orientací silnice a odřezu paralelní diskontinuita může, pokud bude dostatečně průběžná, způsobit planární porušení. Nepříznivé situaci lze vyhnout vhodným úhlem závěrného svahu. Klínové poruchy mohou vznikat do omezené hloubky a jejich stabilizace je řešitelná ocelovými trny (hřebíky) délky do 4 m. Pro DB 02 přichází v úvahu klínové porušení, nicméně vzhledem k omezené průběžnosti diskontinuit se velký klín přes celou výšku svahu, jak bylo modelováno v analýze, může objevit jen velmi těžko. Proto i zde zůstává doporučení stabilizovat drobnější klíny ocelovými trny (hřebíky) s délkou do 4–6 m.

Obecně lze konstatovat, že nejprůběžnější systém je v zásadě příznivě orientován – zapadá do svahu buď přímo, nebo šikmo. Z hlediska ostatní systematických diskontinuit z provedeného posouzení vyplývá, že na začátku řešeného území (okolí DB 01) se mohou uplatňovat nepříznivé vlastnosti diskontinuity se shodnou orientací směru diskontinuity s budoucím odřezem. Aby nemohlo docházet k planárním poruchám, je doporučeno provádět výlom se závěrným svahem o sklonu nižším, než 68° , resp. konformně se sklonem tohoto systému, jež se může lokálně měnit. Klínové poruchy jsou v oblasti DB 01 řešitelné ocelovými trny o délkách do 4 m.

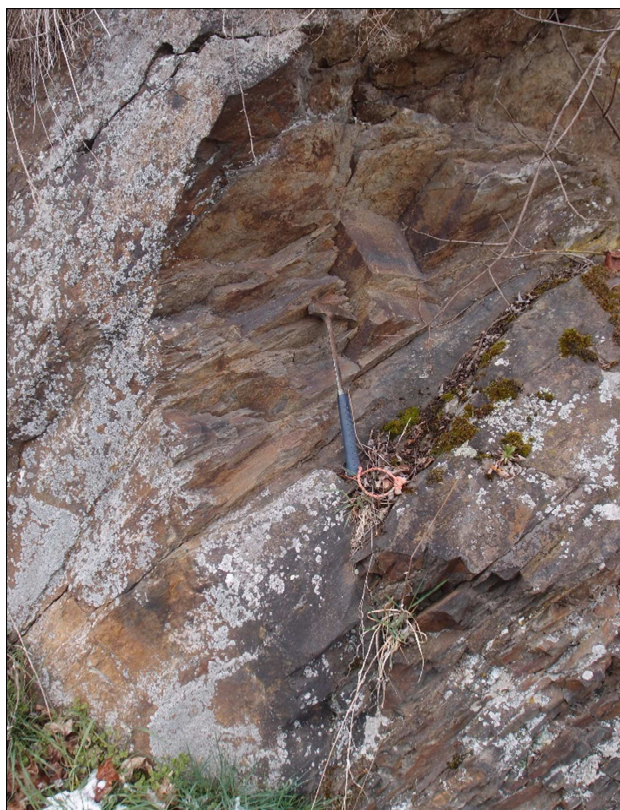
Obr. 5 – dokumentační bod DB 02

Výchoz DB 02 je budován slabě migmatitizovanou pararulou, zelenošedé barvy s rezavými povlaky na puklinách. Zjištěná pevnost hornin dosahuje stupně R3 dle normy ČSN 73 6133 (44 MPa). Masiv je v odkrytém líci nad silnicí rozpukaný, horniny jsou navětralé, poblíž průběžnějších diskontinuit až mírně zvětralé. Největší průběžnost vykazují plochy, paralelní s foliací hornin, ty jsou zvlněné a hladké a jejich vzdálenost činí mezi 100–400 mm. Ostatní systémy jsou k foliaci kolmé, či kosé a jejich stěny jsou rovinné, či zvlněné a hladké.

V oblasti závěru řešeného území (DB 02) bude nutné zajistit spíše menší klíny hornin, vznikající v místech více průběžných diskontinuit. Obecně je průběžnost diskontinuit omezená, takže i vznik významnějších klínů je limitován. V místě nejsou ani dnes patrné nějaké rozsáhlé, strukturní stavbou predisponované svahové poruchy. V dřívějších letech řešené poruchy silnice souvisely spíše s omezenou pevností zvětralých hornin. Proto lze očekávat, že i zde postačí pro stabilizaci klínů trny o délkách do 4–6 m, situované především v místech průběžnějších poruch ve svahu (s předpokladem jejich včasné identifikace během výlomu a okamžitého zajištění). Nejméně příznivý a v detailní analýze řešený klín tak v praxi může vzniknout jen obtížně (poslední obrázek výše).
