# **Most 189-001**

Most před obcí Klenčí pod Čerchovem

## **HLAVNÍ PROHLÍDKA**

Datum provedení prohlídky: 23.6.2023

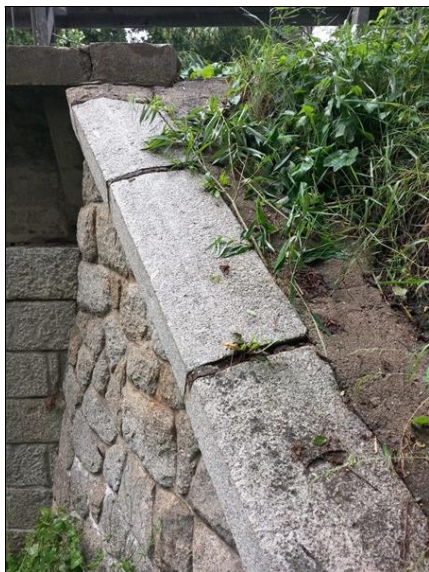
L křídlo u OP1 - degradace výplně spár mezi římsovými deskami, uchycená vegetace ve spárách

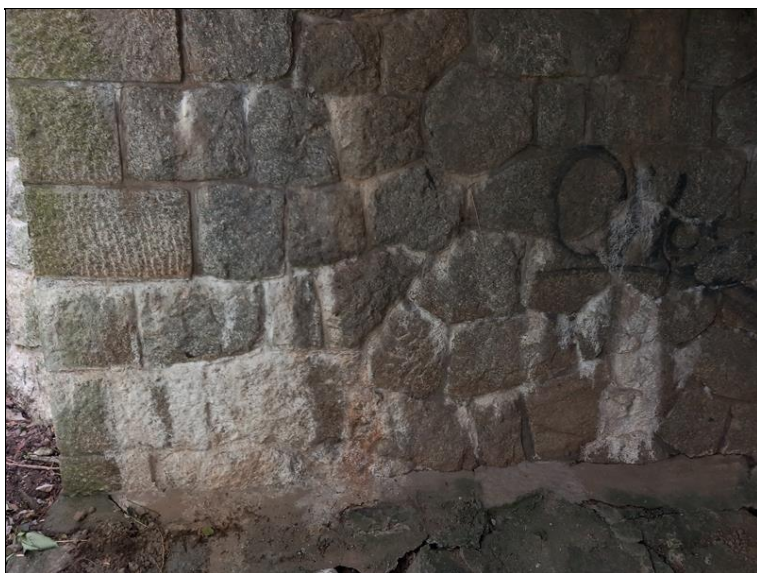
Z oblasti rubu opěr zatéká do konstrukce - průsaky v líci zdiva dříků s výluhy pojiva.

Detail OP1 na pravé straně v líci - stopy od zatékání z rubu doprovázené výluhy pojiva

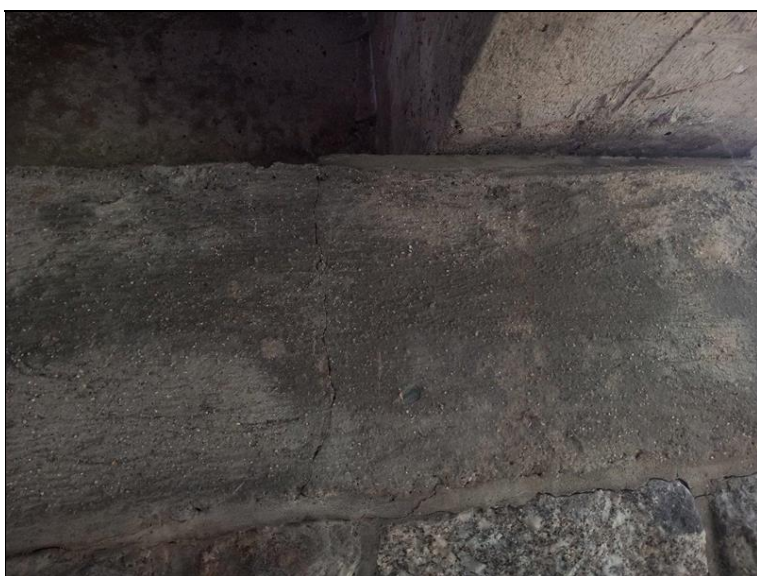
Úložný práh OP2 u pravého krajního trámu - svislá trhlina na celou výšku

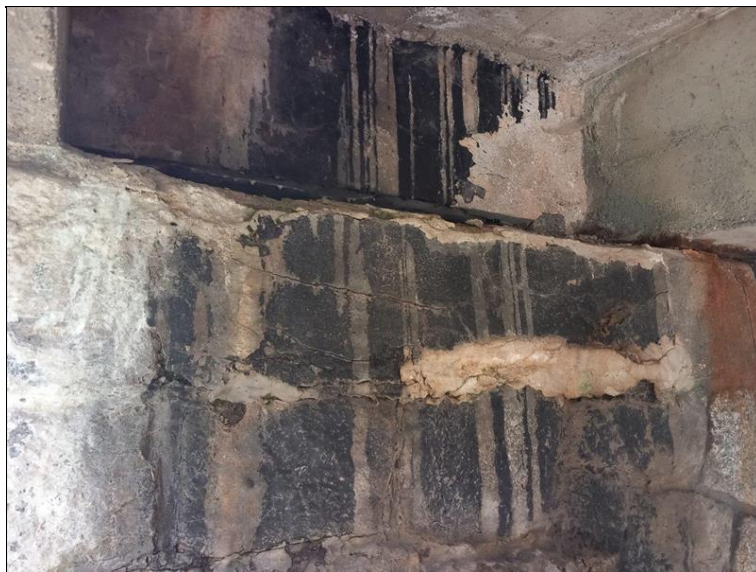
| [1.2] | 1.2 | Mostní podpěry křídla a čelní zdi | Na úložné prahy a dřívky zatéká přes netěsné dilatační spáry a nefunkční izolaci mostovky, nejvýrazněji na OP2 mezi 1. a 3. trámem zleva. V tomto úseku je také úložný práh nejvíce porušený - četné trhliny, hloubková degradace betonu. V úložných prázích v oblasti uložení u téměř všech trámů (ve vzdálenosti cca 10cm od spodních hran po obou stranách) jsou svislé trhliny na celou výšku úl. prahu - jeví se jako pracovní spáry při betonáži z doby výstavby. Zdivo opěr je znečištěné - líc OP1 od graffiti, líc OP2 mezi 1. a 3. trámem zleva od vyteklého asfaltu. |

Úl. práh OP2 mezi 1. a 2. trámem zleva -  
hloubková degradace betonu vlivem zatékání a  
působení mrazu, výluhy pojiva, znečištění  
povrchu od asfaltu

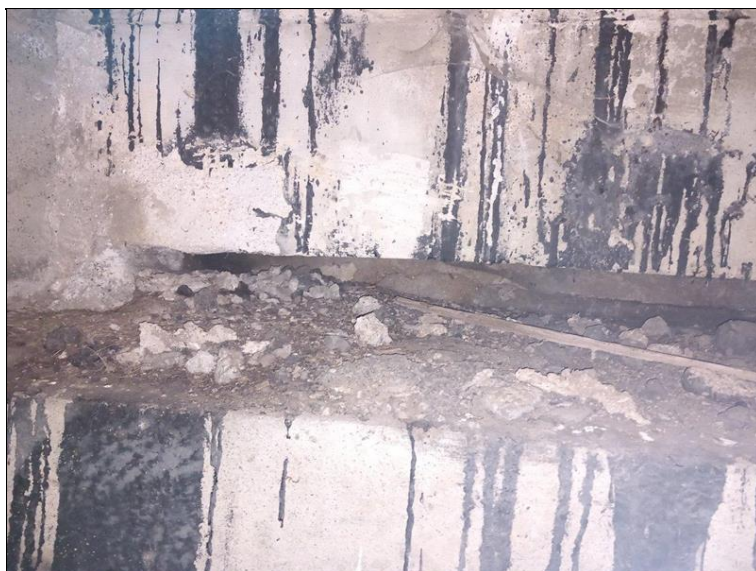
Nečistoty na úl. prahu OP2 mezi 2. a 3. trámem  
zleva.

Vyčistit úložný práh OP2 od nečistot. Zdivo SS přespárovat v místech s největšími poruchami.

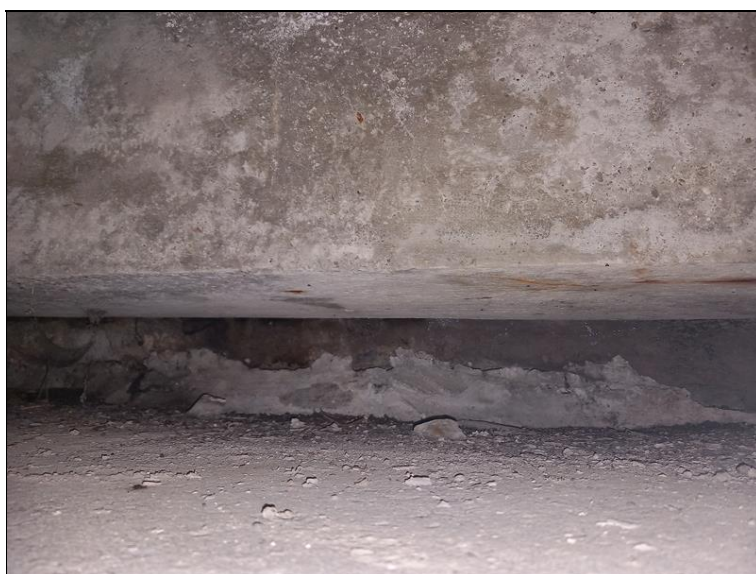
Detail záv. zídky OP2 mezi 1. a 2. trámem  
zprava - vodorovná trhlina při patě zídky, v  
minulosti reprofilováno sanační hmotou

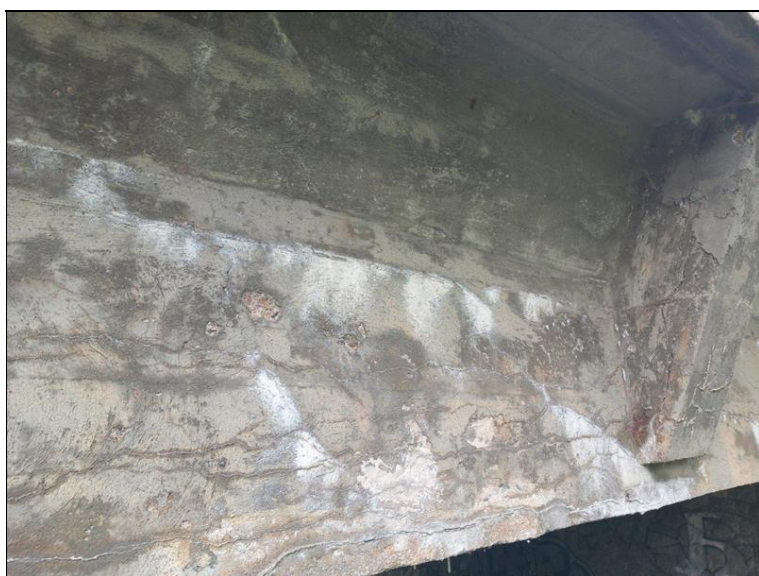
Detail poruch na boku levého krajního trámu u OP2 - hustá soustava zavlhklých rozvětvených vodorovných trhlin, s výluhy pojiva a místy s vyplavenou rží

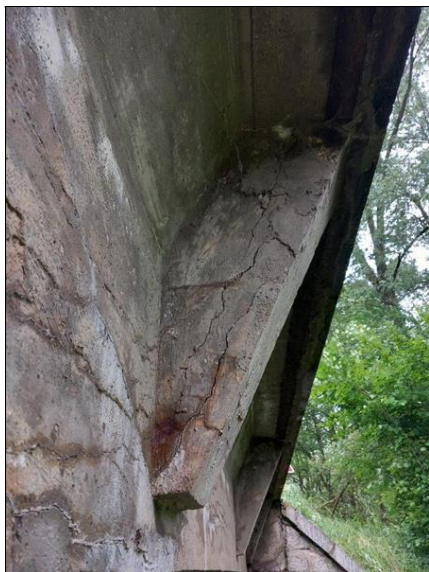
Detail porušení žebra na boku levého krajního nosníku u OP2

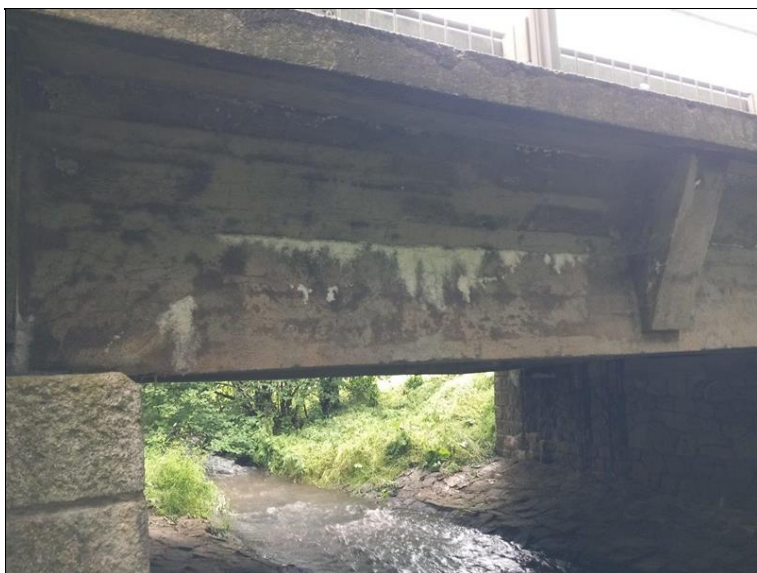
Pohled na pravý krajní trám u OP1 - podélná trhlina na styku trám/deska s výluhy pojiva

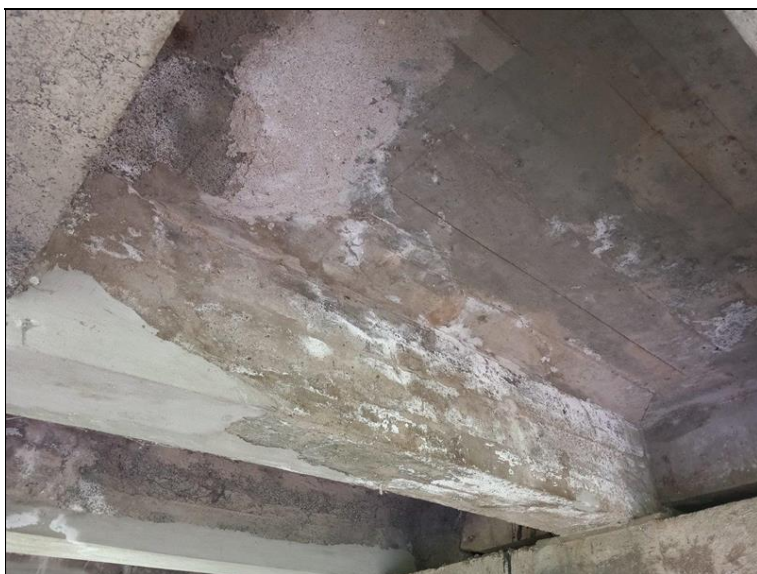
3. trám zprava u OP1 - plošné průsaky doprovázené vápennými výkvěty a výluhy pojiva

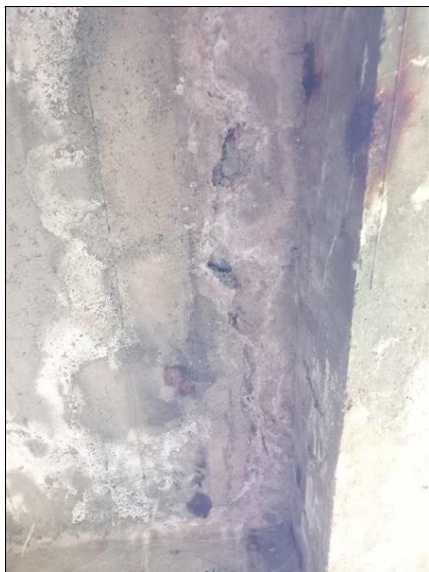
deska NK u krajního levého trámu u OP2 - v náběhu deska/trám souvislá trhlina s vytrženými kusy betonu, průsaky s vyplaveným pojivem, lokálně vyplavená rez

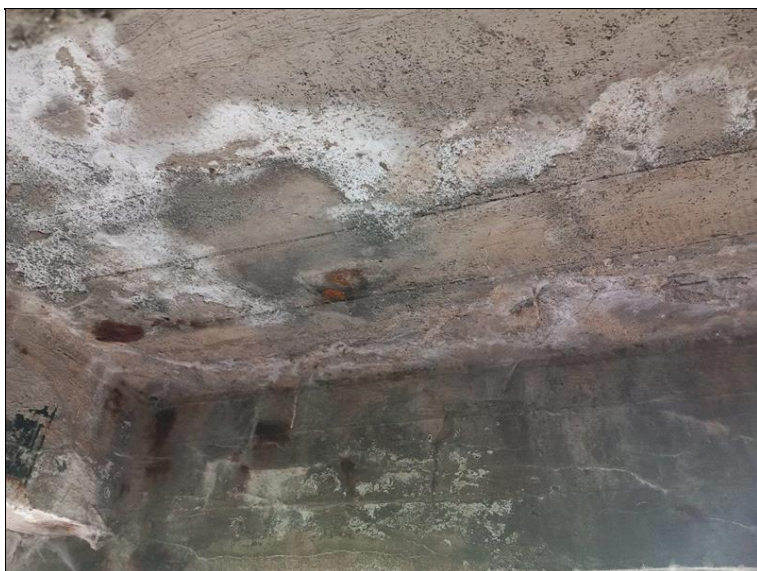
Vnitřní bok levého krajního trámu/příčnick/podhled desky - černé stopy od zatékání s výluhy pojiva a vyplavenou rzi z korodující výztuže

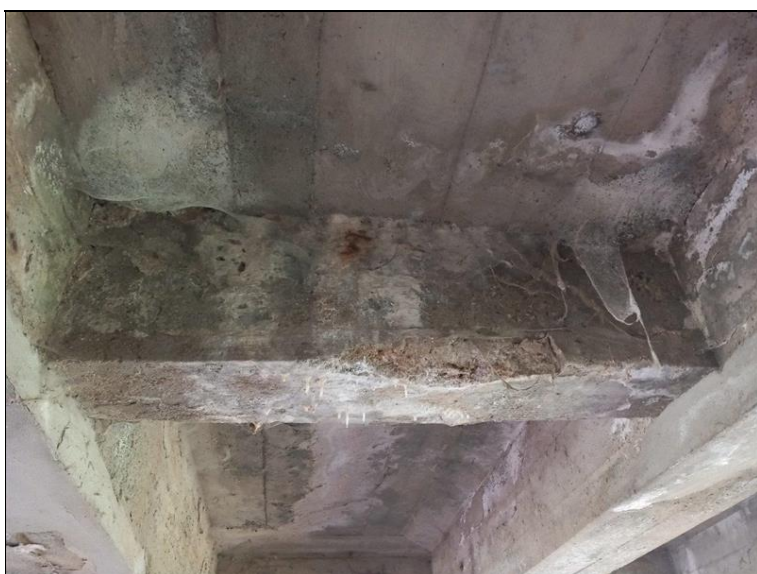
Příčník mezi 2. a 3. trámem zprava u OP1 - silné stopy od zatékání, výluhy pojiva s tvorbou krápníčků, hloubková degradace betonu

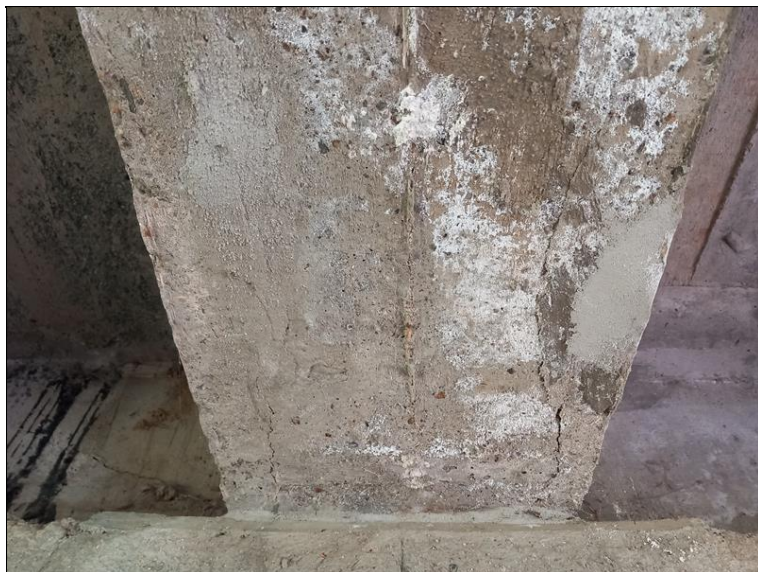
Spodní líc 3. trámu zprava - podél obou hran probíhá souvislá trhлина od uložení na OP1 do vzdálenosti 2,5m od líce OP1

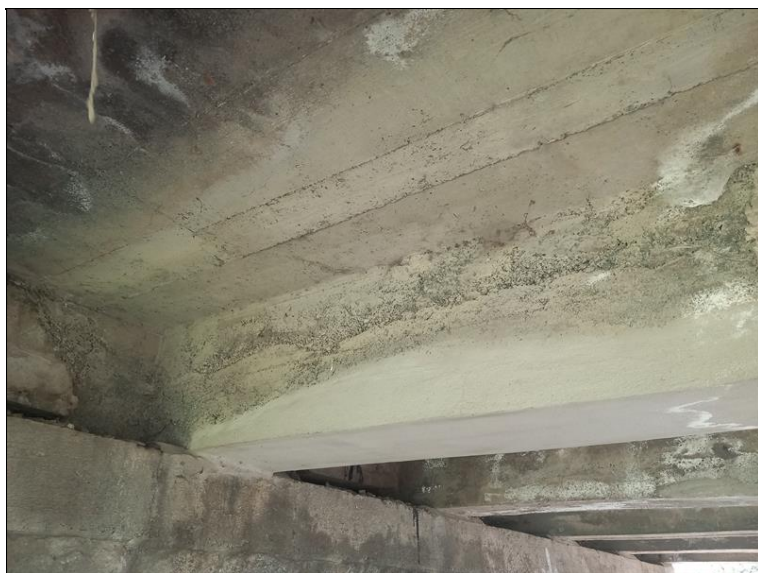
Trámy a příčníky mají lokálně na povrchu neprobetonovaná šterková hnízda z doby výstavby, nejvíce patrné u 2. trámu zprava u OP1.

Na svislých plochách 2. trámu zprava u OP1 a částech přilehlého konc. příčníku jsou souvislá štěrková hnízda z doby výstavby.

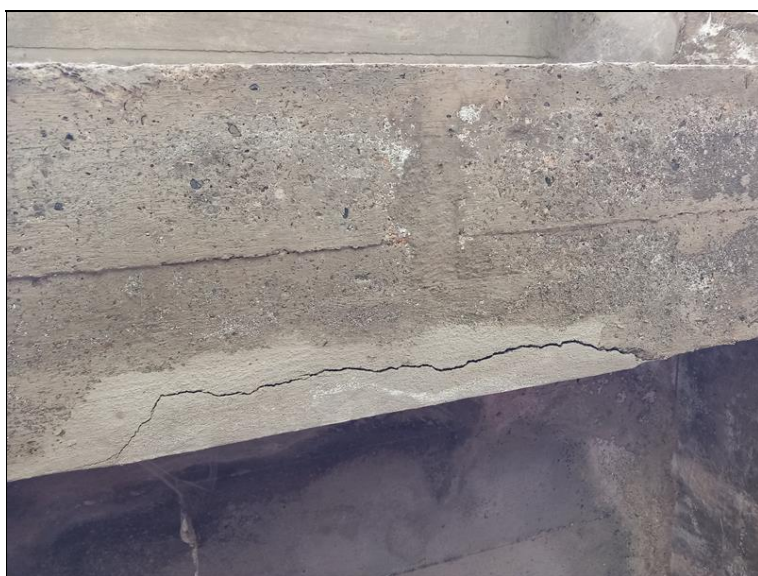
Odtržená sanace na pohledu pravého krajního trámu u OP1

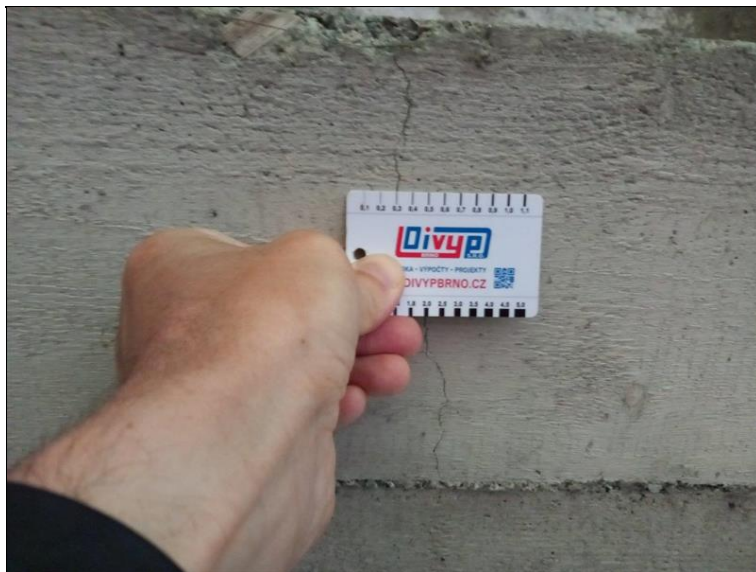
Na bocích a podhledu 2. trámu zleva u OP2 se vyskytují 3 souvislé příčné tahové trhliny š. 0,3mm - pravděpodobně v důsledku přetížení kce.

Příčná tahová trhлина na boku 2. trámu zleva v úseku mezi koncovým příčným OP2 a příčným před

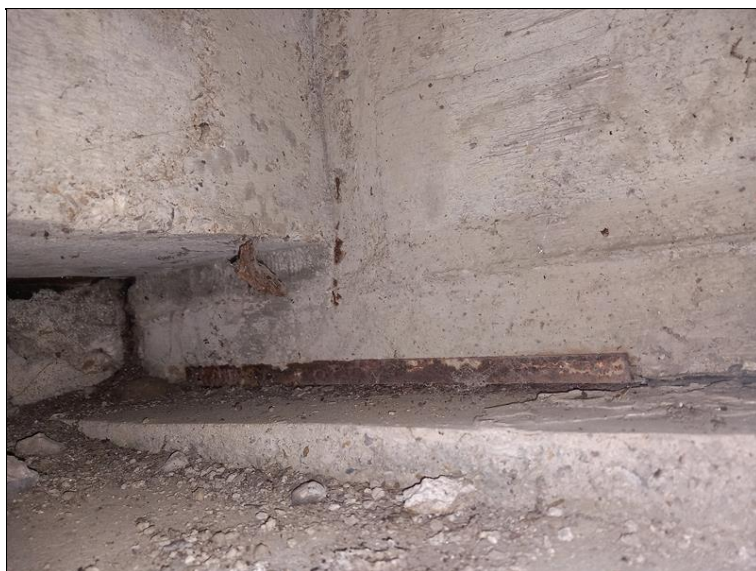
Koroze ocelových kluzných desek na OP2. Nejvíce postižené korozi jsou desky u obou krajních trámů. Koroze ve větším rozsahu také u desky pod 2. trámem zleva, kde se vyskytuje lístková koroze. V důsledku koroze je tak znemožněna jejich funkce

Koroze ocelové desky v místě uložení 3. trámu zprava na OP2 - pohled z boku.

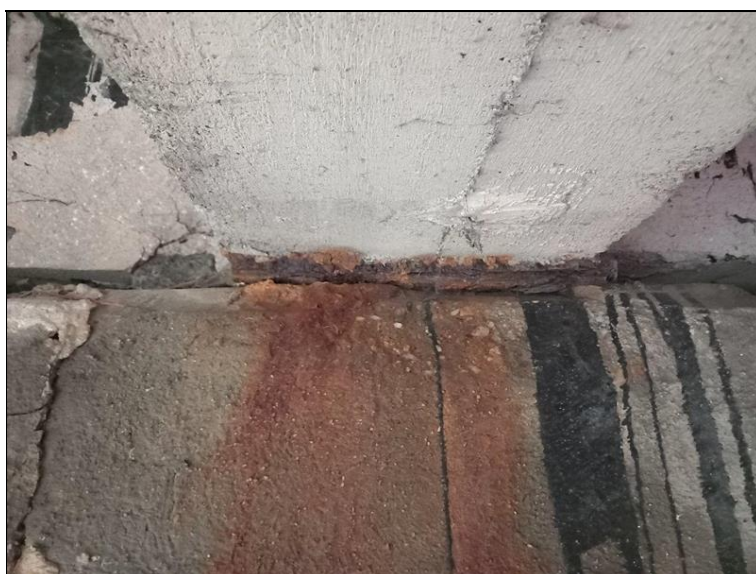
Silná koroze desky v uložení 5. trámu zprava na OP2 - pohled zepředu.

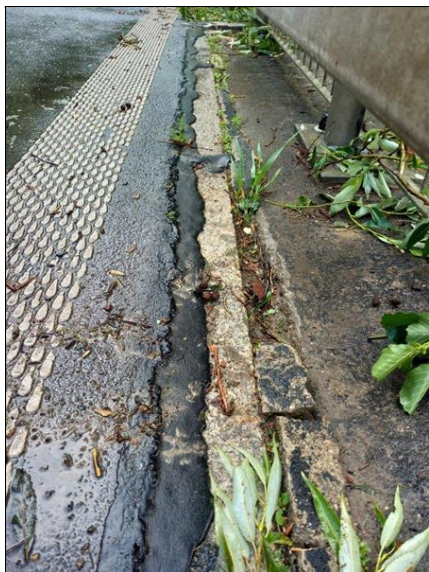
Vozovka na mostě je přebalená až do horní úrovně říms - nulový nášlap. Došlo tím ke zvýšení stálého zatížení.

Beton říms je místy podél kamenného obrubníku odtržený, vzniklá prohlubeň zanesená nečistoty a uchycená vegetace. Místa

Detail pravé římsy - vozovka na mostě přebalená až přes horní hranu kamenného obrubníku, beton římsy podél kamenné obruby odtržený, uchycená vegetace.

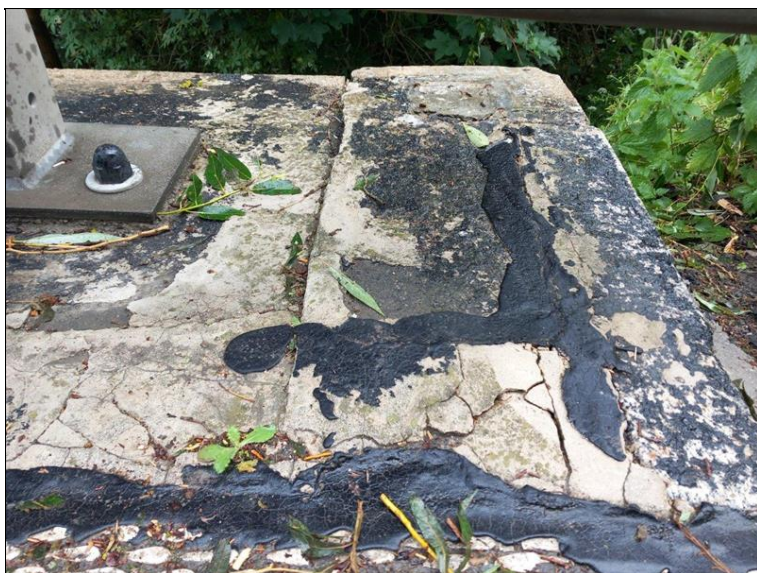
sanovaná vysprávkovou hmotou zejména části nad ZZ u obou opěr jsou rozpraskaná a potrhána.

Detail pravé římsy nad závěrnou zdí OP1 - rozpraskané a potřhané vysrávkové vrstvy

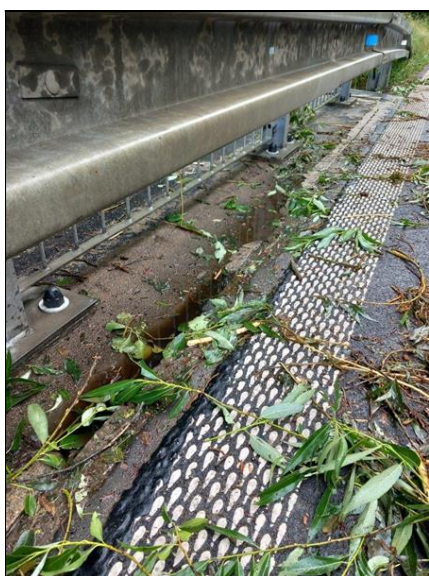
V důsledku přebalení vozovky do horní úrovně říms srážková voda stéká na boky NK a poškozuje ji. Na římsách se tvoří kaluže vody.

Stojící voda na horním povrchu pravé římsy. Úlomky popadaných větvíček na vozovce po silné noční bouři.

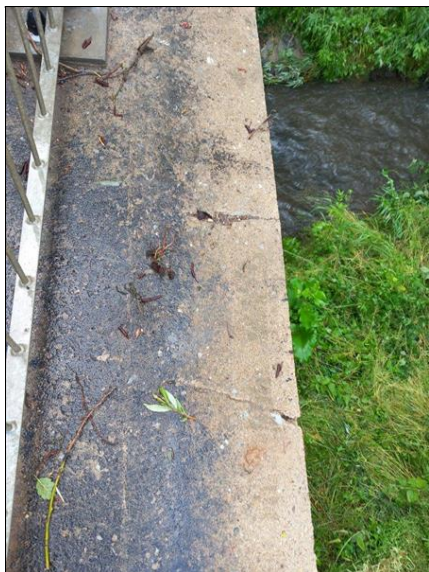
Příčné trhliny v levé římse.

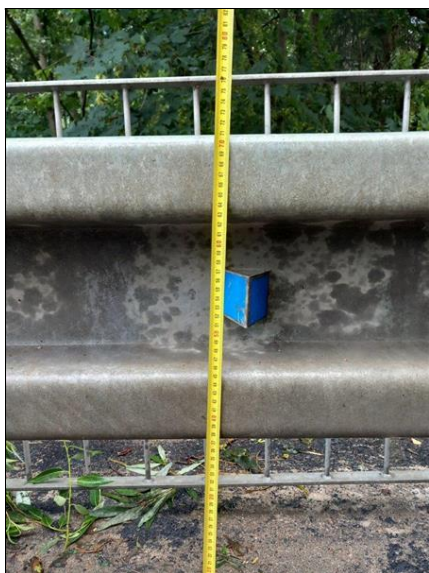
Výška horní hrany svodnice od povrchu vozovky je 700mm. Pro daný typ svodidla je předepsáno 850mm. Chybějící odrazná hrana římsy. Pro daný typ svodidla je předepsáno min. 100mm.

Horní hrana svodnice ve výšce 70cm od povrchu vozovky.

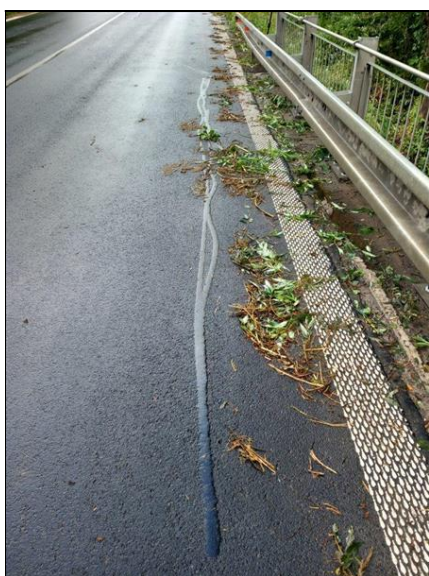
Podélné trhliny ve vozovce jsou ošetřené asf. zálivkou.

Opravené podélné trhliny ve vozovce na pravé straně.

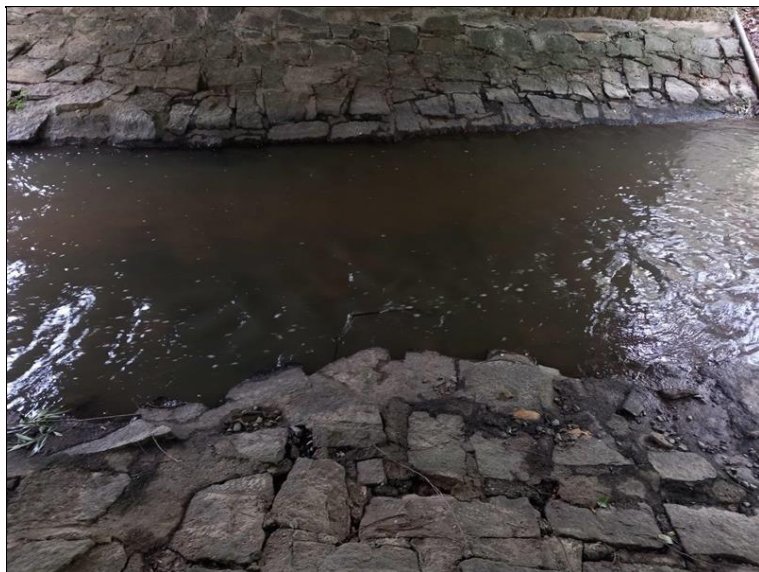
Spárování dlažby v oblasti kolísání hladiny je místy popraskané a vypadané.

Zpevnění koryta vodoteče pod mostem -  
spárování dlažby v oblasti kolísání hladiny je  
místo popraskané a vypadané.

Přespárovat dlažbu v místě kolísání hladiny.
