# **ZPRÁVA Č. RT-2021-065**

## **PRŮZKUM KONSTRUKCE VOZOVKY A POSOUZENÍ STAVU VOZOVKY**

**II/193 Horšovský Týn - Domažlice**

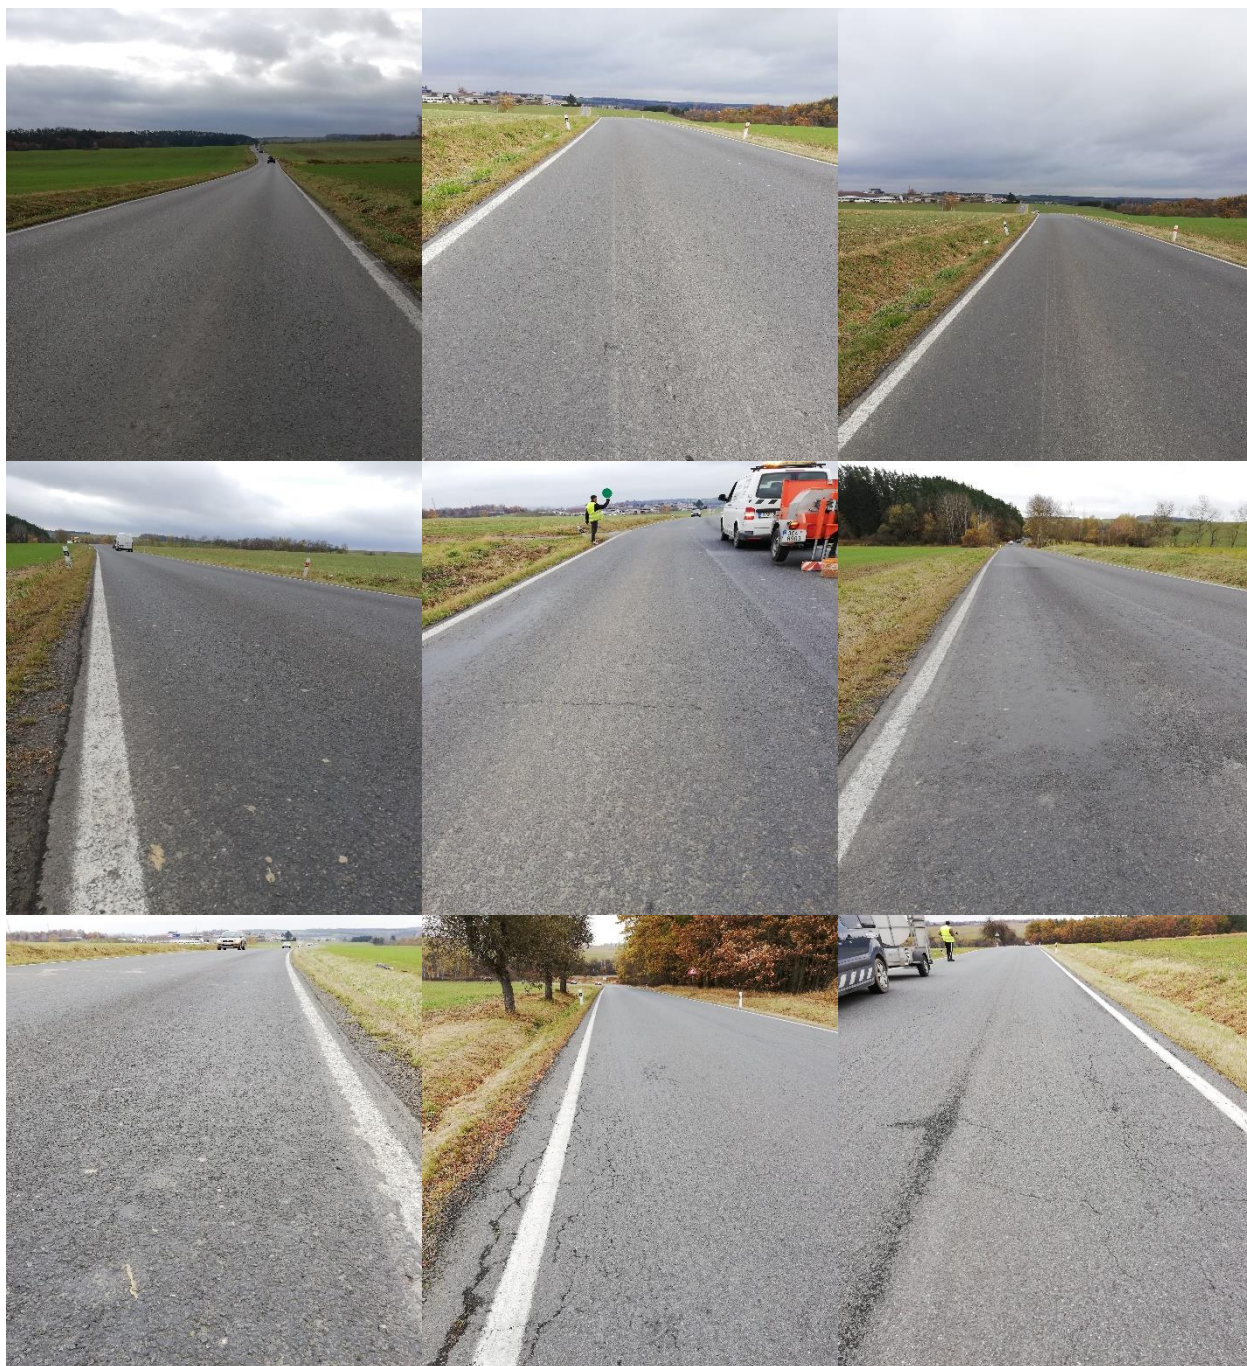
### PORUCHY

Při vizuální prohlídce komunikace byly zjištěny následující poruchy, které lze v souladu s TP 82 tab. 2 označit jako:
