# **Most 199-001**

II/199 most Trnová

## **MIMOŘÁDNÁ PROHLÍDKA**

Datum provedení prohlídky: 15.3.2024

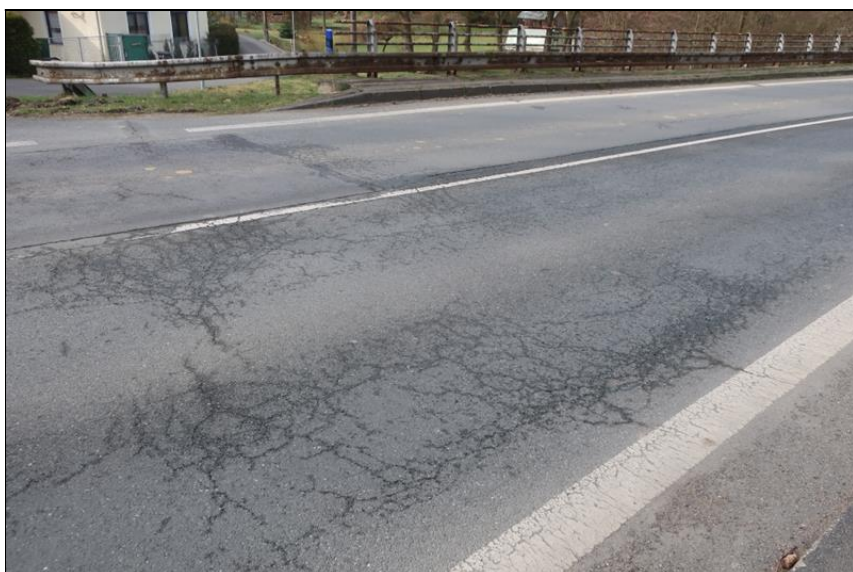
[3.1] 3.1 Vozovka Kryt vozovky je deformovaný, v krytu je množství trhlin.

nepravidelné trhliny v krytu vozovky před opěrou O1

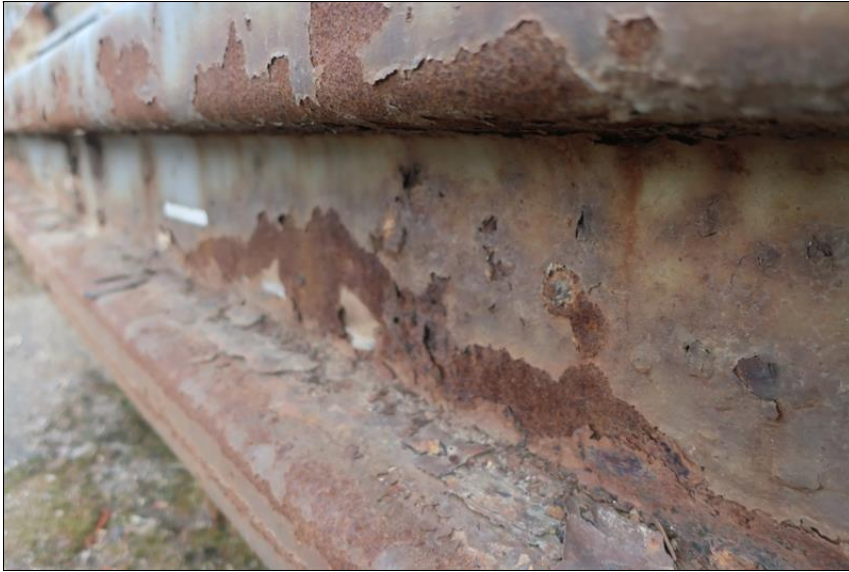
[4.1]	4.1	Svodidla/Zábradelní svodidla	Obě zábradelní svodidla intenzivně korodují, u svodnice je patrný rozpad průřezu.
[4.2]	4.3	Dopravní značení, označení objektu	Informace o zatížitelnosti uvedené v mostní evidenci jsou nedůvěryhodné.

totální koroze svodnice

[2]	4.1	Svodidla/Zábradelní svodidla	Zajistit provizorní opravu zábradelních svodidel v omezeném rozsahu tak, aby zábradelní svodidla mohla plnit svoji funkci do doby rekonstrukce mostu.
-----	-----	------------------------------	---

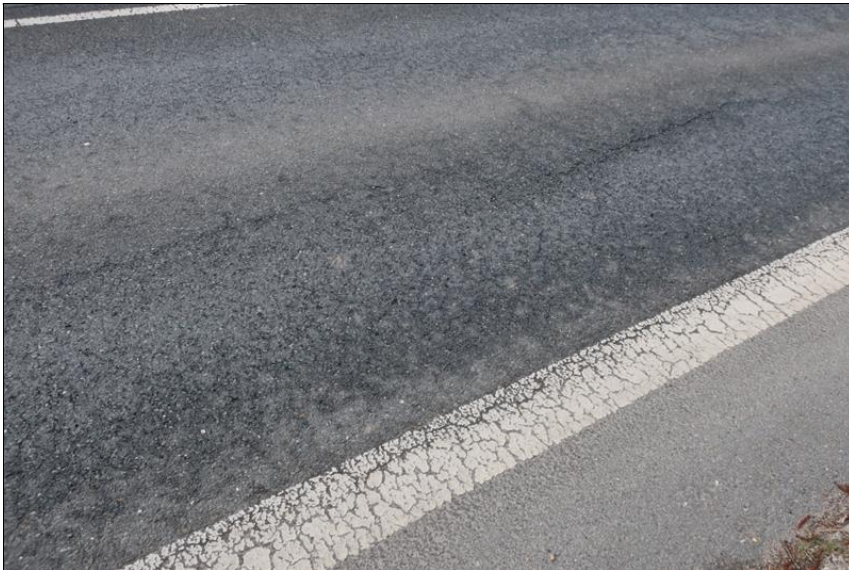
deformace krytu vozovky

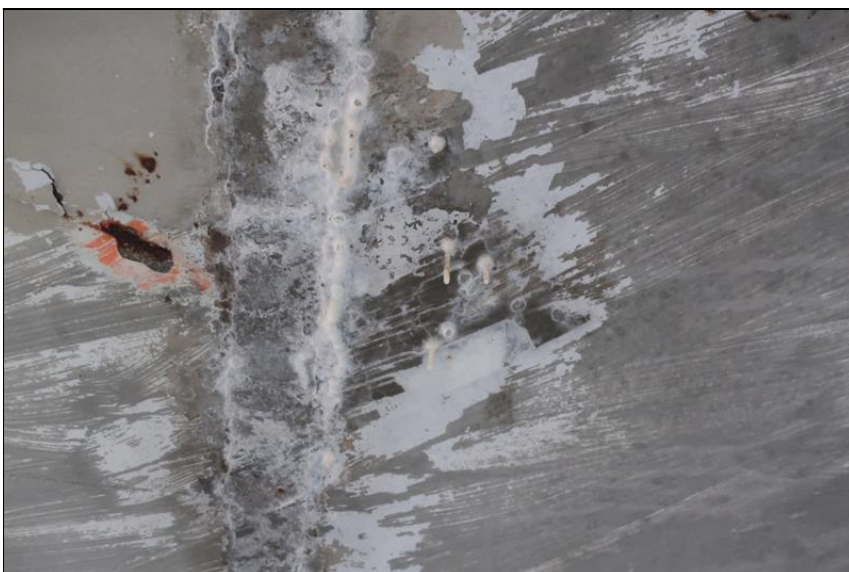
- v okolí otvorů odvodňujících dutiny nosníků jsou stopy po průsacích.
- na spodním líci spar mezi nosníky jsou stopy po průsacích s výluhy pojiva,
- na spodním líci nosníků jsou patrné zavlhlé podélné trhliny, které kopírují trajektorii předpínací výztuže,
- při odvtávání otvorů do dutin nosníků došlo v mnoha případech k poškození předpínací výztuž.

DTTO - detail stop po průsaku  
podélnou sparou mezi nosníky

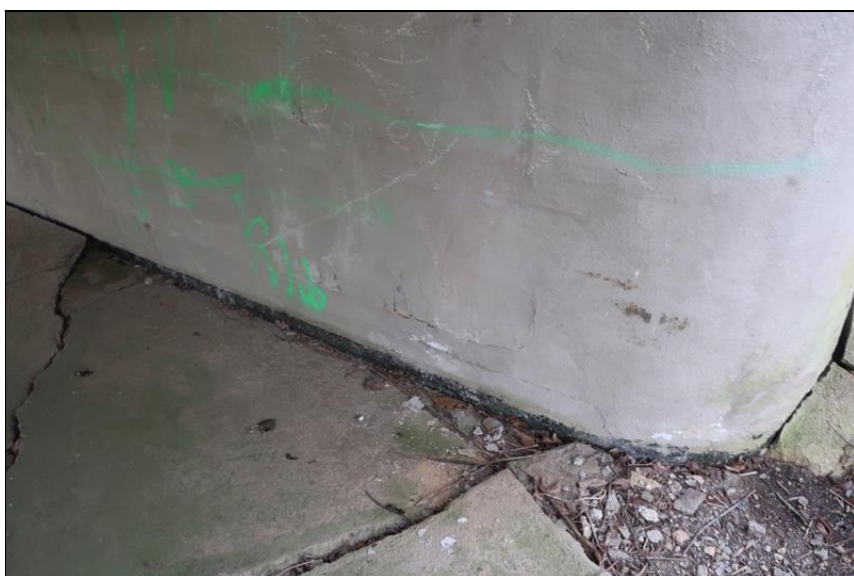
[1.1] 1.2 Mostní podpěry křídla a čelní zdi Na líci opěr jsou patrné poruchy sanací. V nejhorším stavu je levý bok opěry O2, kde je obnažena intenzivně korodující výztuž v oblasti odpadlé sanační omítky.

poruchy sanací v patě O2 při pravé straně

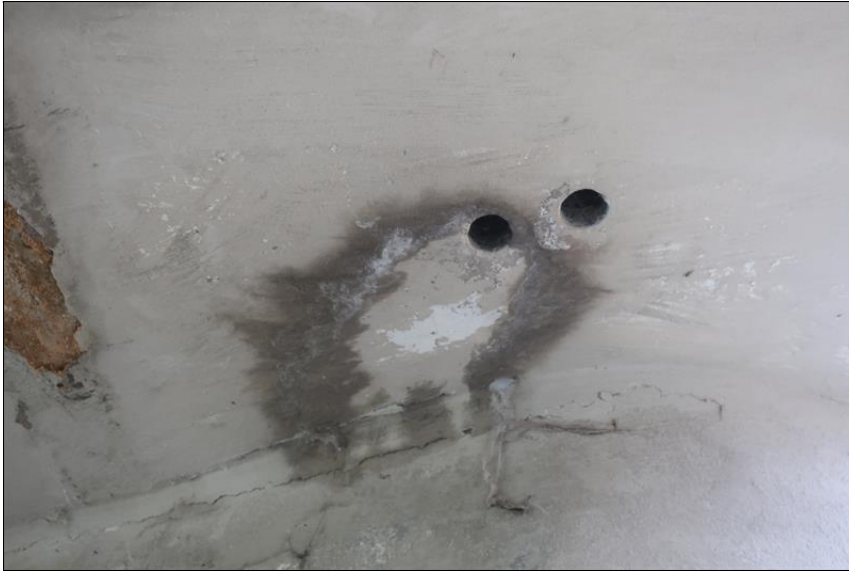
stopy po průsaku z dutiny nosníku u O2

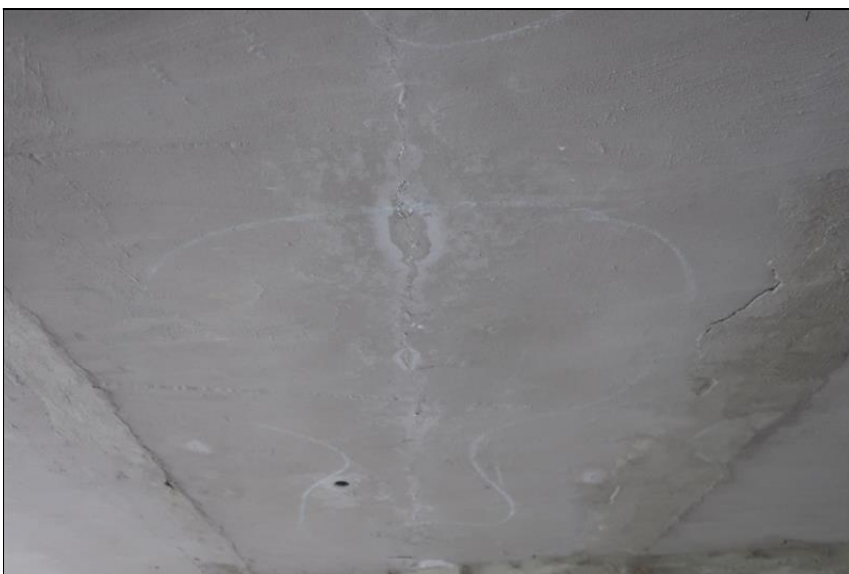
podélná trhlina se stopami po průsacích na spodním líci nosníku kopíruje trajektorii předpínací výztuže

[1]	2.1	Nosná konstrukce	Nosná konstrukce je neopravitelná. Je nezbytné zajistit diagnostický průzkum nosné konstrukce, na jehož základě bude stanovena očekávaná zbytková životnost nosné konstrukce. Součástí průzkumu musí být zejména zhodnocení stavu předpínací výztuže a výpočet zatížitelnosti. Součástí průzkumu musí být i ověření stávajícího stavu spodní stavby.
-----	-----	------------------	--

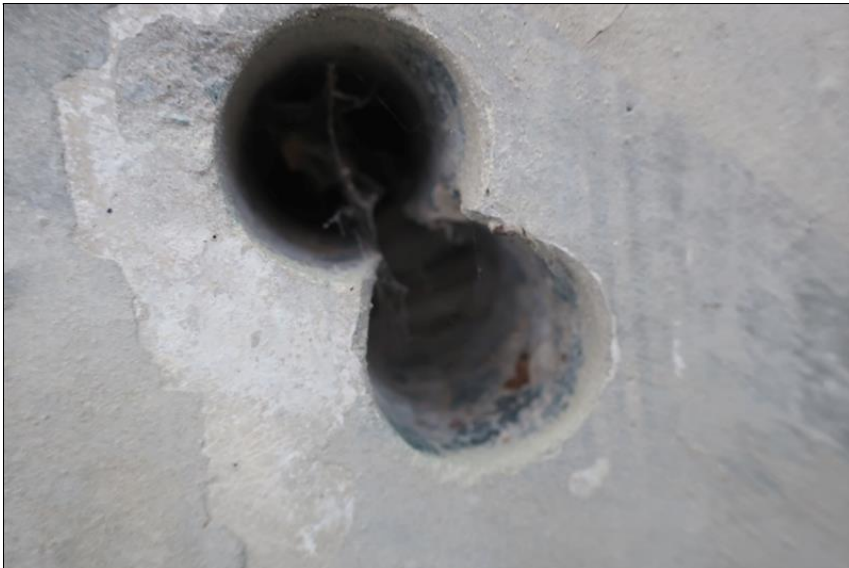
při odvrtávání dutin nosníků došlo k poškození předpínací výztuže nosníků

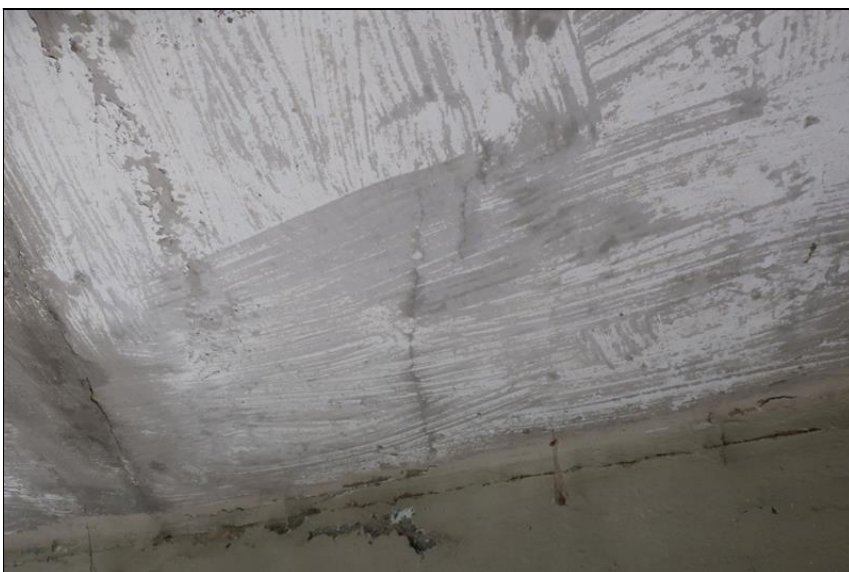
zavhlé trhliny na spodním líci nosníků kopírují trajektorii předpínací výztuže

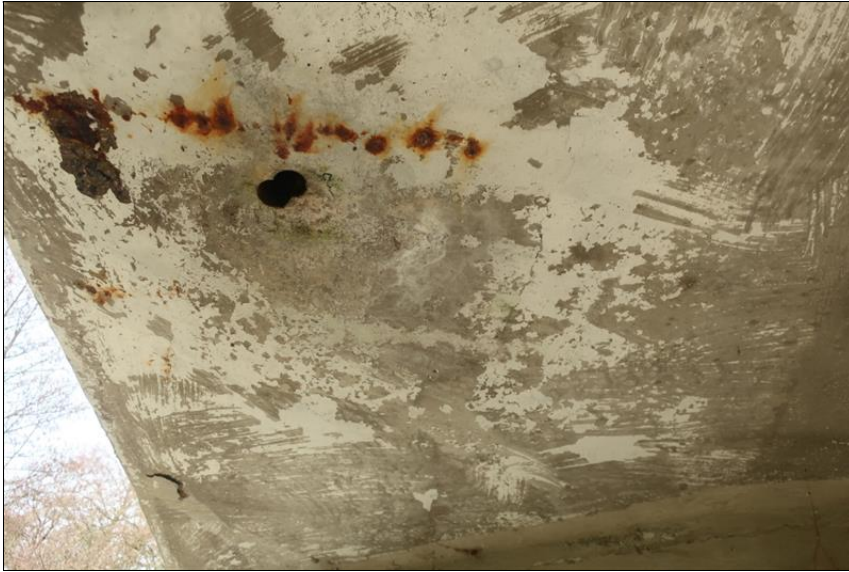
aktivní průsaky z dutiny 1. nosníku

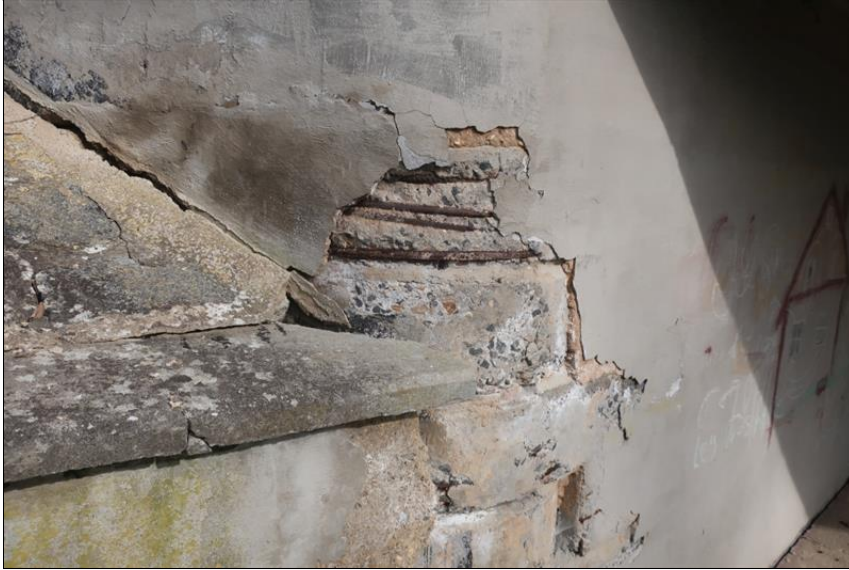
levý bok opěry O2 - poruchy sanací, koroze obnažené výztuže

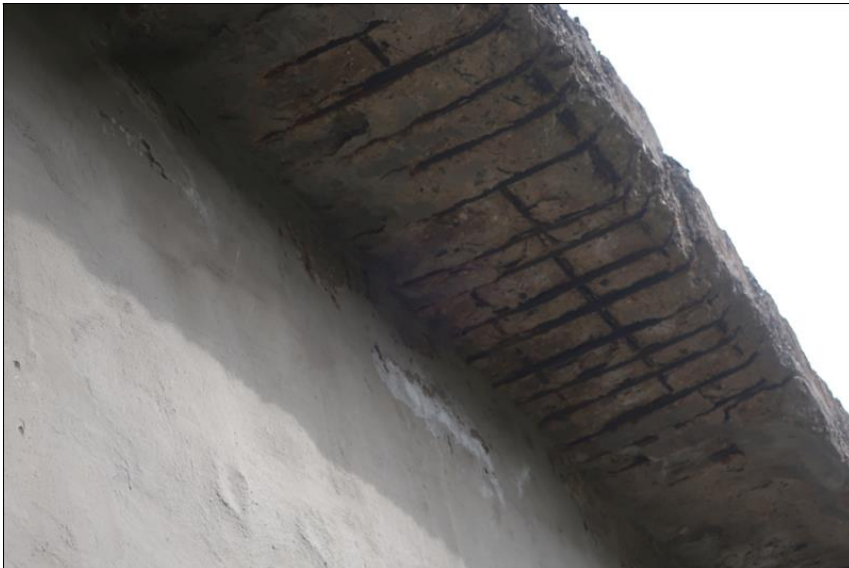
[3.2] 3.3 Římsy, obrubníky, zálivky Na spodním líci a vnějších bocích obou říms dochází k hloubkové degradaci betonu, obnažená výztuž intenzivně koroduje.

hloubková degradace betonu a intenzivní koroze výztuže na spodním líci levé římsy

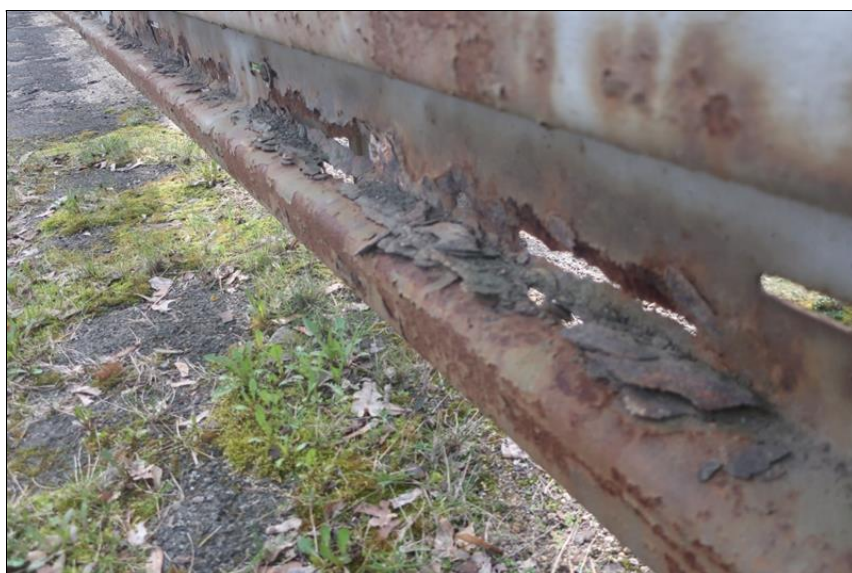
prorezlá svodnice levého zábradelního svodidla

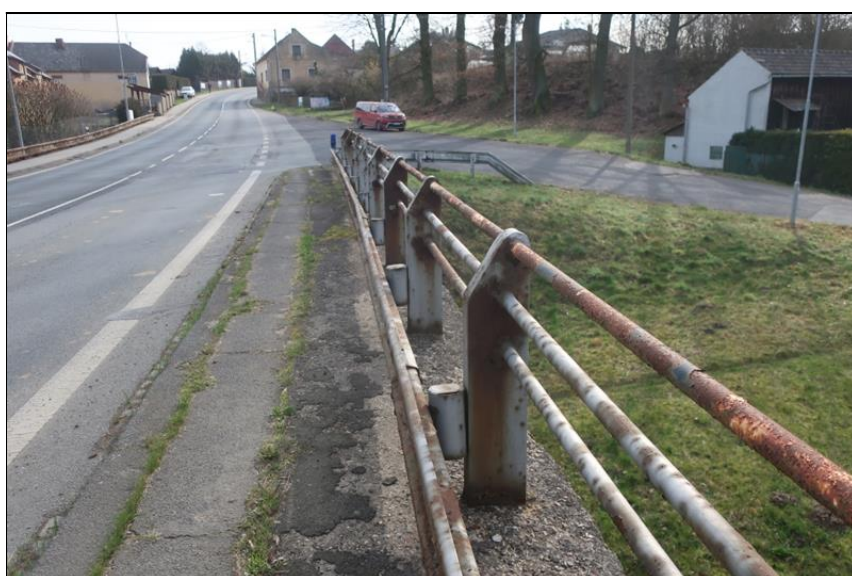
korozí sloupků a výplně levého zábradelního svodidla

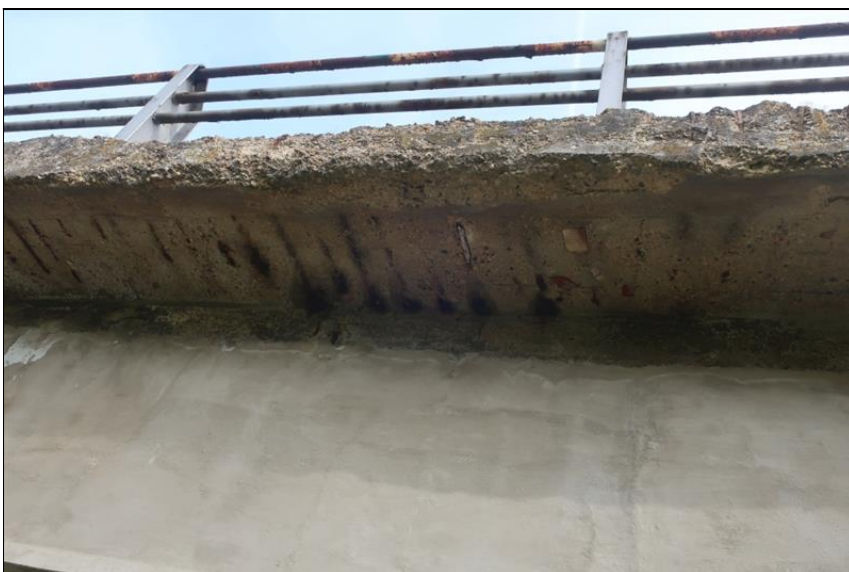
degradace betonu levé římsy

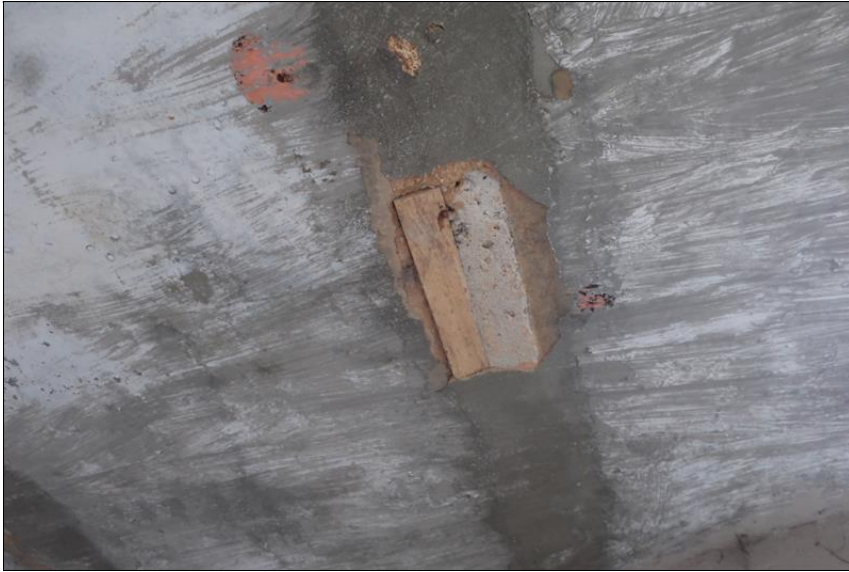
prkno ve spáře mezi nosníky

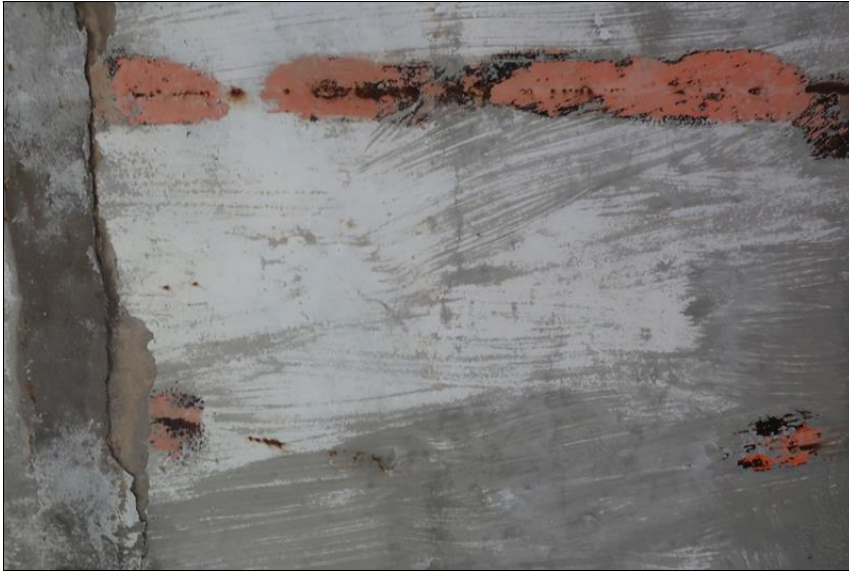
podélná trhlina na spodním líci nosníku kopíruje trajektorii předpínací vzýtuže

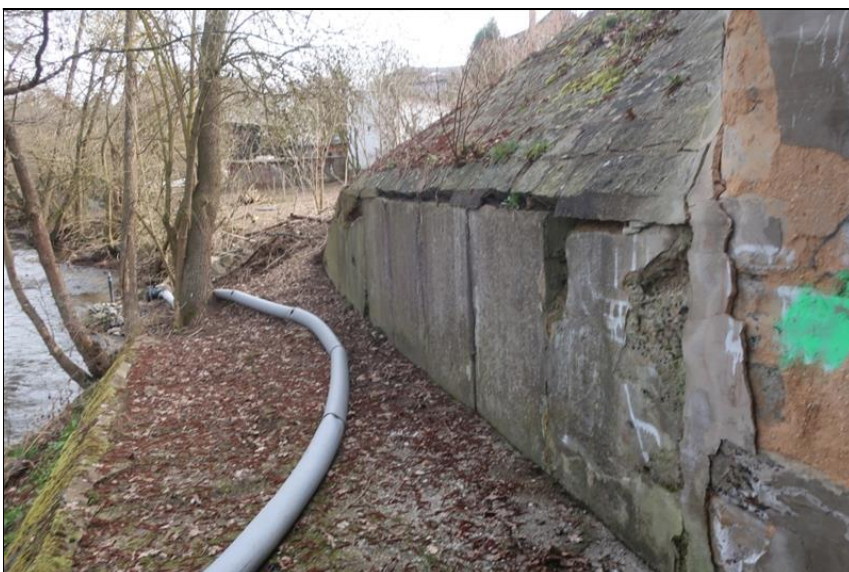
Beton levého křídla O2 a pravého křídla O1 hloubkově degraduje, místy dochází k úplnému rozpadu částí křídel.

rozpad betonu pravého křídla O1
