ODBORNÝ POSUDEK č.33 / 2010

ZJEDNODUŠENÁ DIAGNOSTIKA VOZOVKY

SIL. II/117 LIPNICE

Účel posudku: **Zjednodušená diagnostika komunikace a návrh opravy**

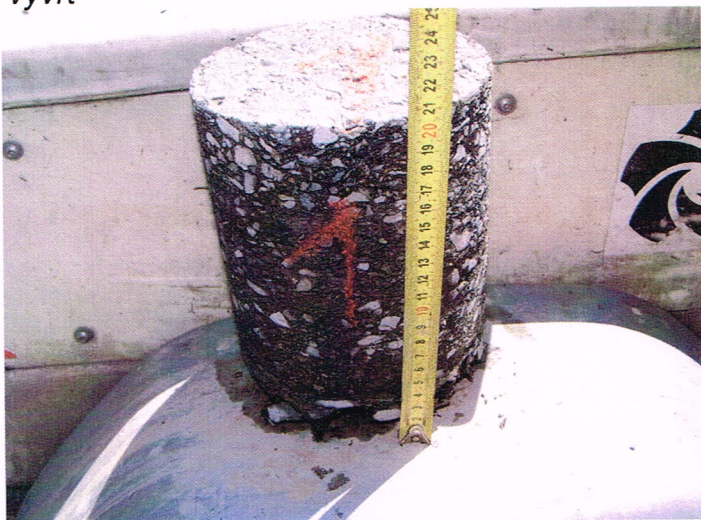
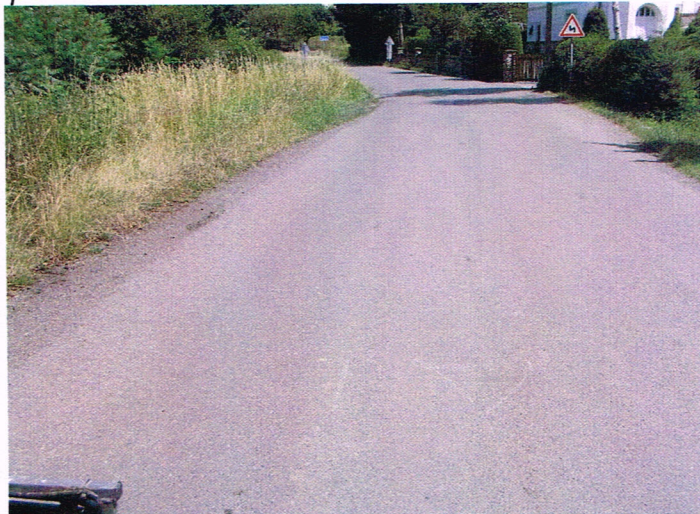
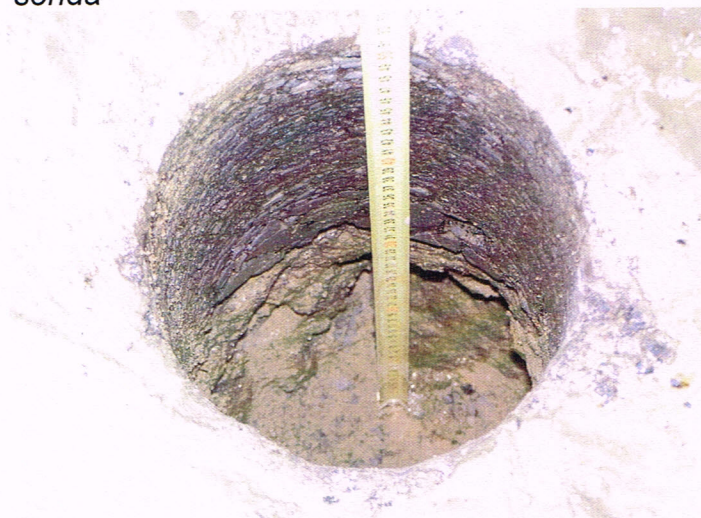
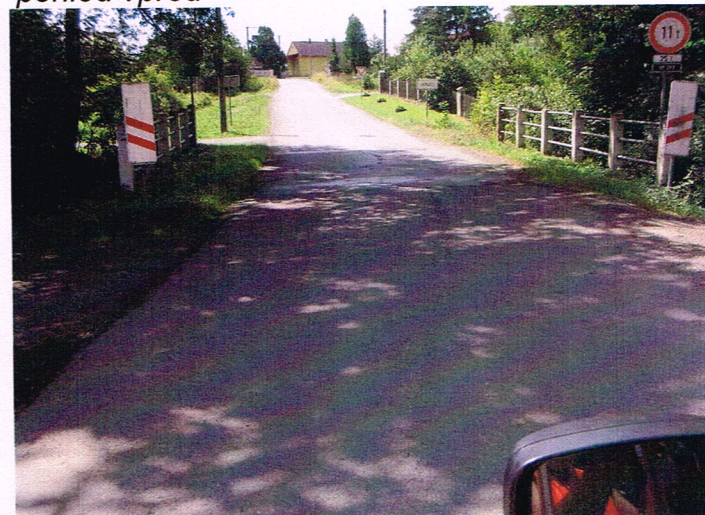
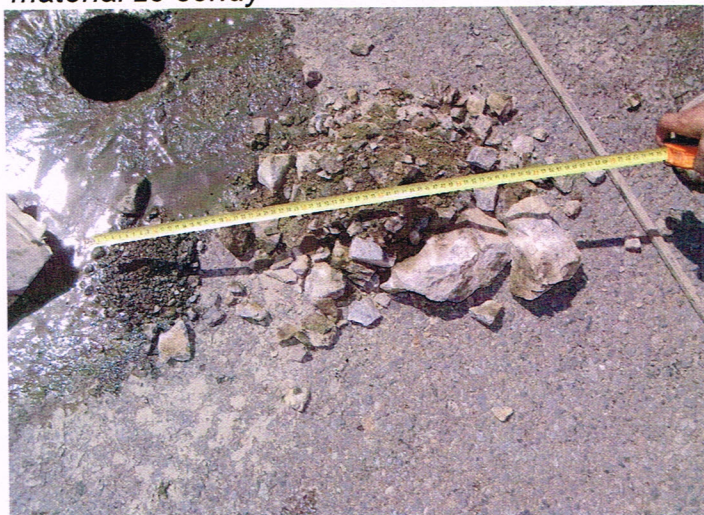
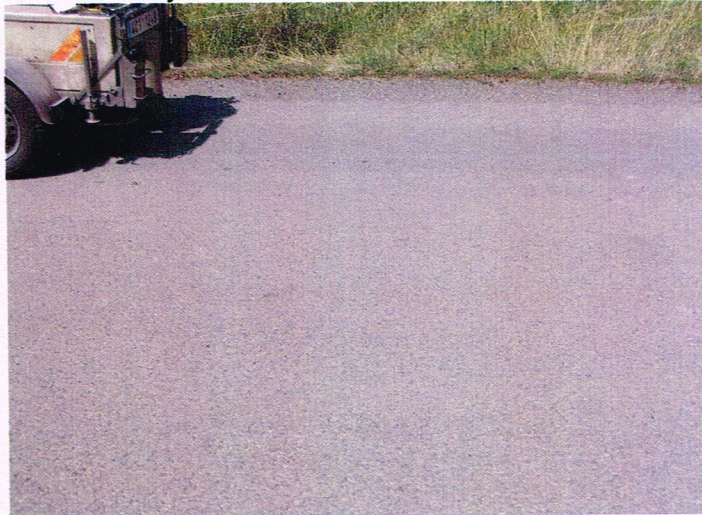
Sonda č. 1 km 0,100

Konstrukce na úseku č. 1: (sonda č. 1)

V úseku č. 1 je obrusná vrstva tvořena asfaltovou směsí zrnitosti 0/11 mm. Pojivo v této vrstvě je degradované, dochází ke ztrátě asfaltového tmelu, k hloubkové korozi, k vypadávání zrn, v zimních obdobích asfaltová úprava není schopna odolávat zmrazovacím a rozmrazovacím cyklům bez následného tvoření poruch. Tuto vrstvu hodnotím jako nevyhovující.

V úseku č. 1 je ložní vrstva tvořena asfaltovou směsí zrnitosti 0/16 mm , pojivo této vrstvy je degradované , vrstva se stává náchylnou na tvoření trvalých deformací vlivem nízké zbytkové mezerovitosti. Tuto vrstvu hodnotím jako nevyhovující.

V úseku č. 1 je 1. podkladní vrstva tvořena asfaltovou směsí zrnitosti 0/16 mm., pojivo této vrstvy je degradované. Tuto asfaltovou vrstvu hodnotím jako vyhovující rámci plánované opravy komunikace.

Vrstva vykazuje částečný nebo úplný rozpad, proto v konstrukci komunikace plní roli pouze nestmelené vrstvy, stav vrstvy je zohledněn ve výpočtu konstrukce vozovky.

1. provedení odfrézování asfaltového souvrství v tl. 100 mm
2. pokládka ložní vrstvy 60 mm z ACL 22 + (50/70) - ČSN EN 13108-1:2008
3. pokládka obrusné vrstvy 40 mm z ACO 11 + (50/70) - ČSN EN 13108-1:2008

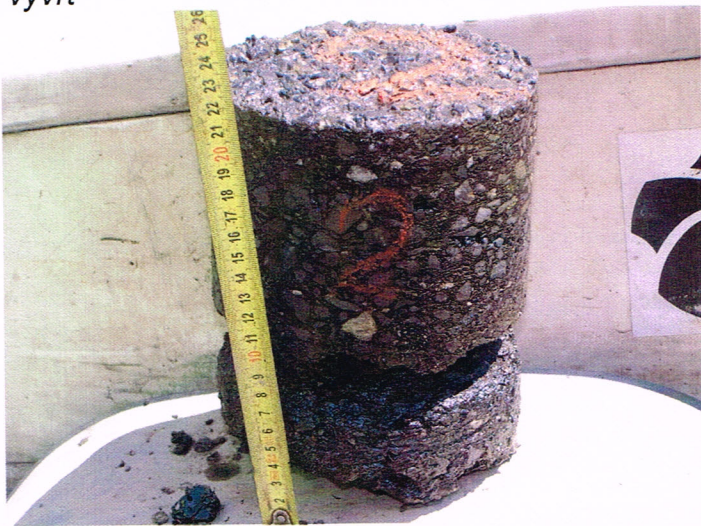
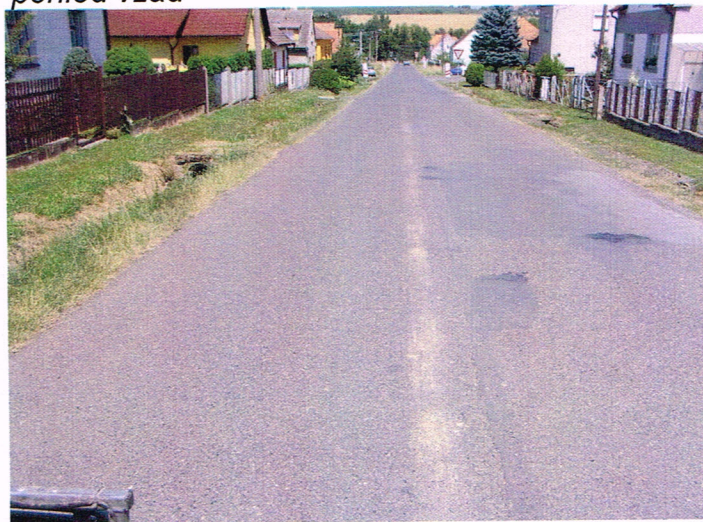
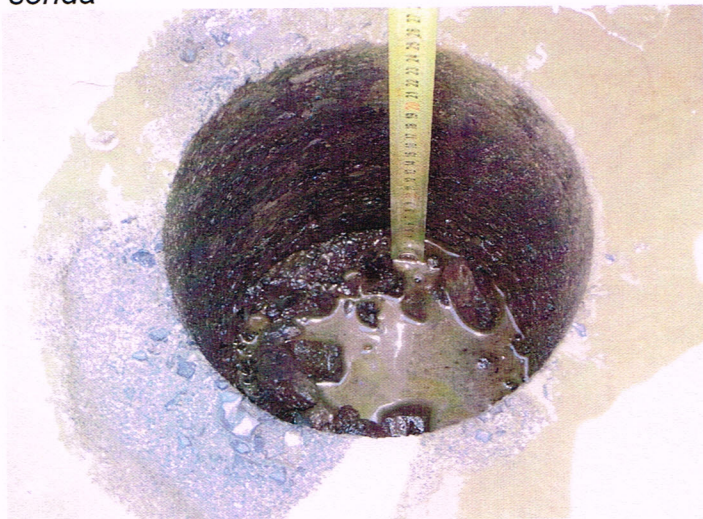
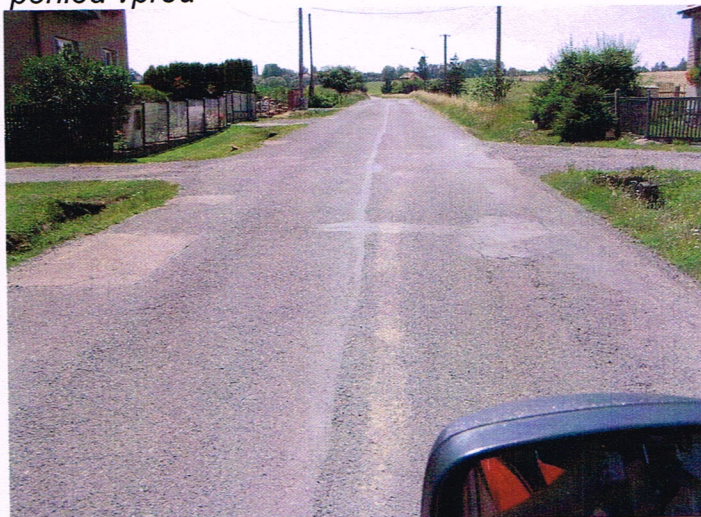
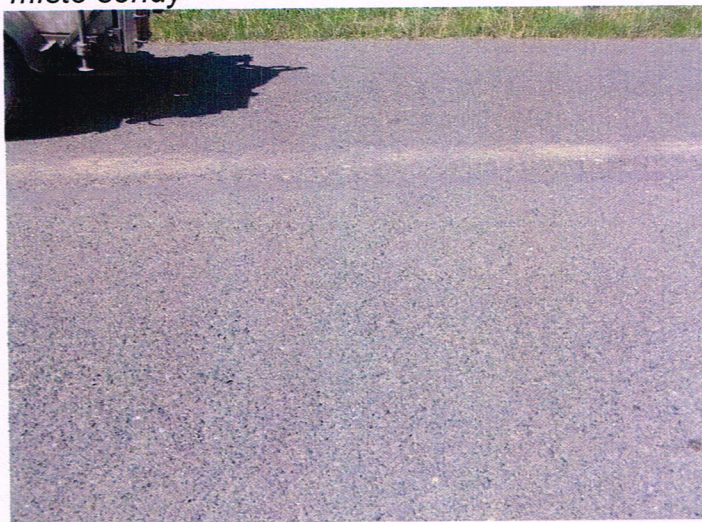
Sonda č. 2 km 0,600

V úseku č. 2 je obrusná vrstva tvořena asfaltovou směsí zrnitosti 0/11 mm., Pojivo v této vrstvě je degradované, dochází ke ztrátě asfaltového tmelu, k hloubkové korozi, k vypadávání zrn, v zimních obdobích asfaltová úprava není schopna odolávat zmrazovacím a rozmrazovacím cyklům bez následného tvoření poruch. U sondy č. 4 je tato vrstva opravena technologií mikrokoberec za studena a je částečně rozpadlá. Tuto vrstvu hodnotím jako nevyhovující.

V úseku č. 2 je ložní vrstva tvořena asfaltovou směsí zrnitosti 0/16 mm, pojivo této vrstvy je degradované, vrstva se stává náchylnou na tvoření trvalých deformací vlivem nízké zbytkové mezerovitosti. Tuto vrstvu hodnotím jako nevyhovující.

V úseku č. 2 je podkladní vrstva tvořena úpravou zrnitosti 0/16 mm, pojivem v této vrstvě je **silniční dehet**. Vrstva vykazuje částečný nebo úplný rozpad. Tuto vrstvu hodnotím jako nevyhovující.

Vrstva vykazuje částečný nebo úplný rozpad, proto v konstrukci komunikace plní roli pouze nestmelené vrstvy, stav vrstvy je zohledněn ve výpočtu konstrukce vozovky.

1. provedení odfrézování asfaltového souvrství v tl. 50 mm
2. provedení recyklace vozovky za studena RS 0/63, C (CA), 200 mm, na místě , TP 208 : 2009
3. pokládka ložní vrstvy 60 mm z ACL 22 + (S) (50/70) - ČSN EN 13108-1:2008
4. pokládka obrusné vrstvy 40 mm z ACO 11 + (S) (50/70) - ČSN EN 13108-1:2008

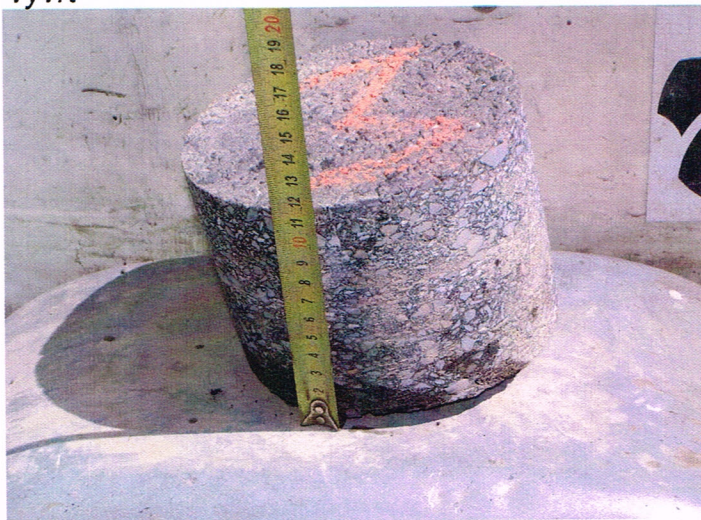
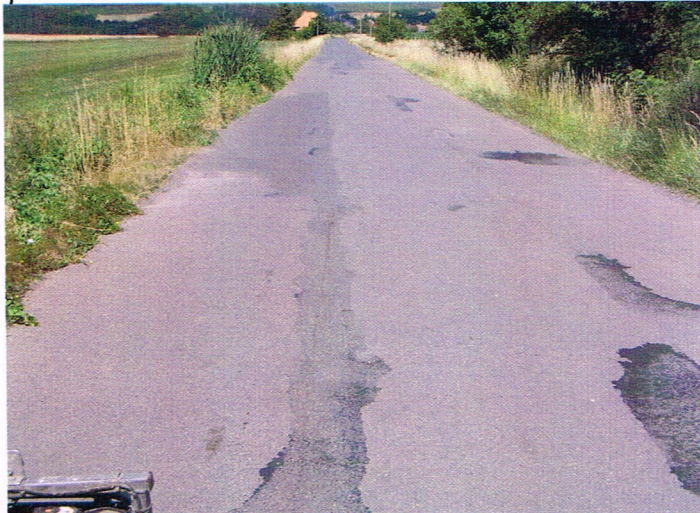
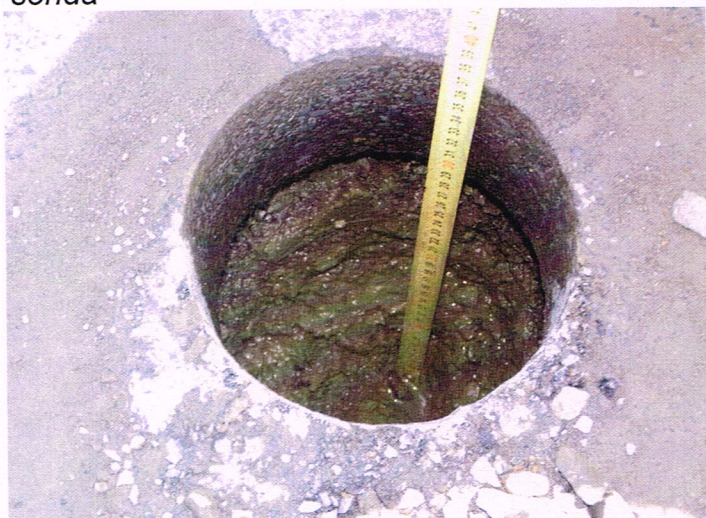
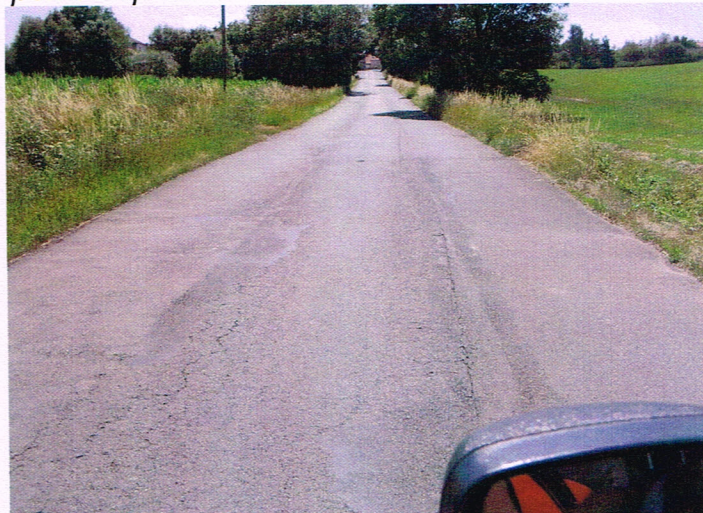
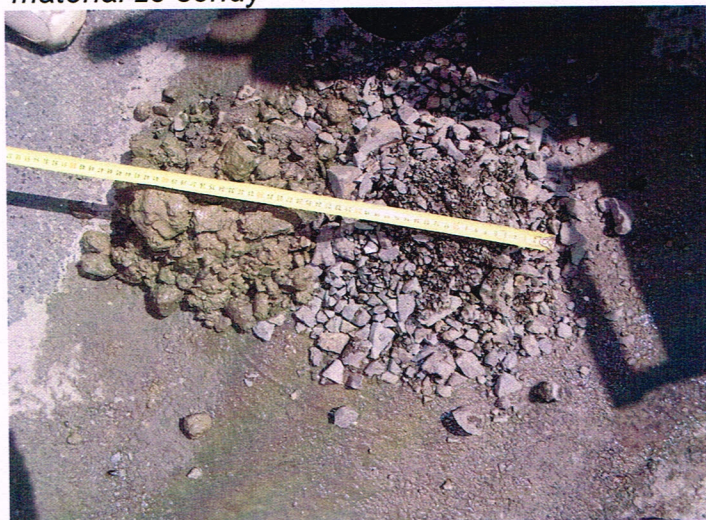
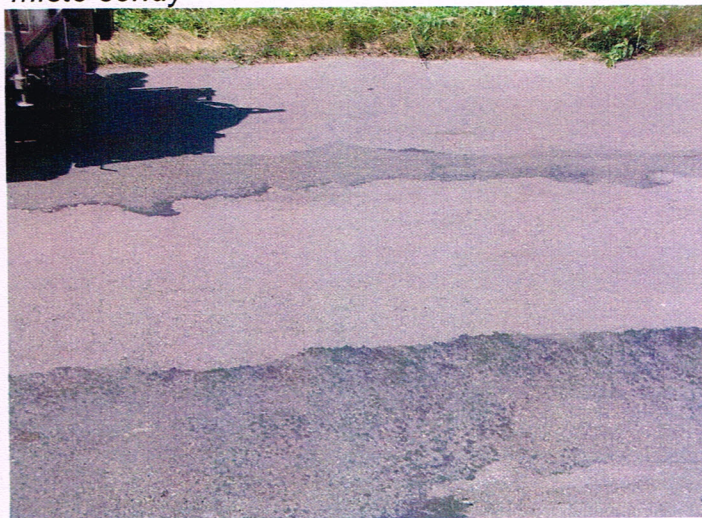
Sonda č. 3 km 1,100

Odlišná konstrukce je na sondě č. 3, kde byla provedena oprava

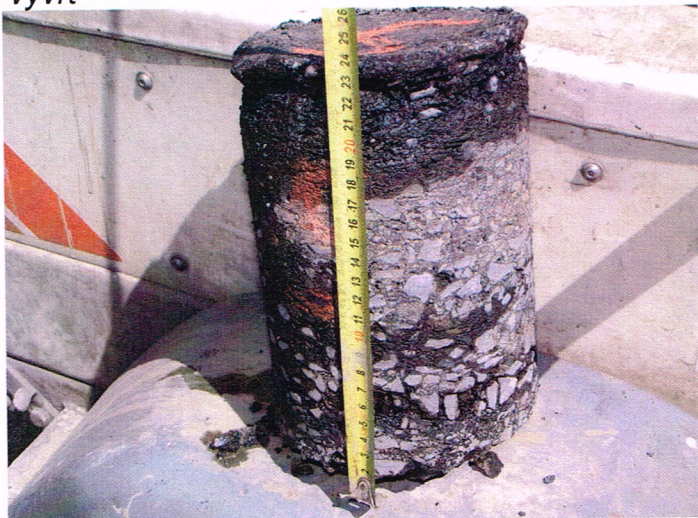
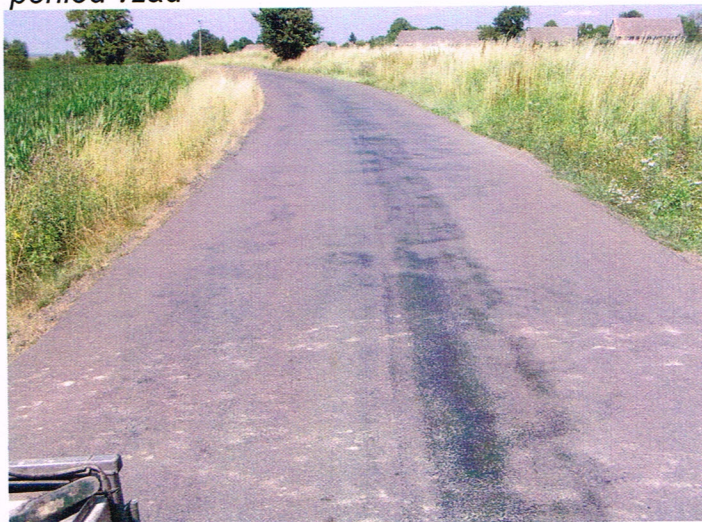
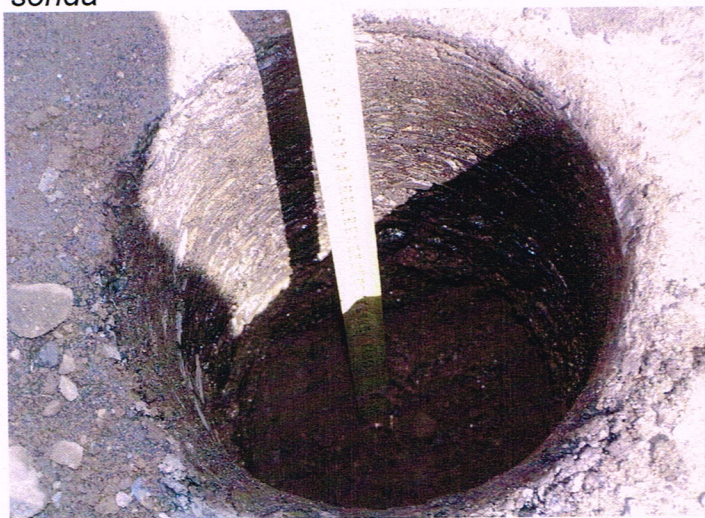
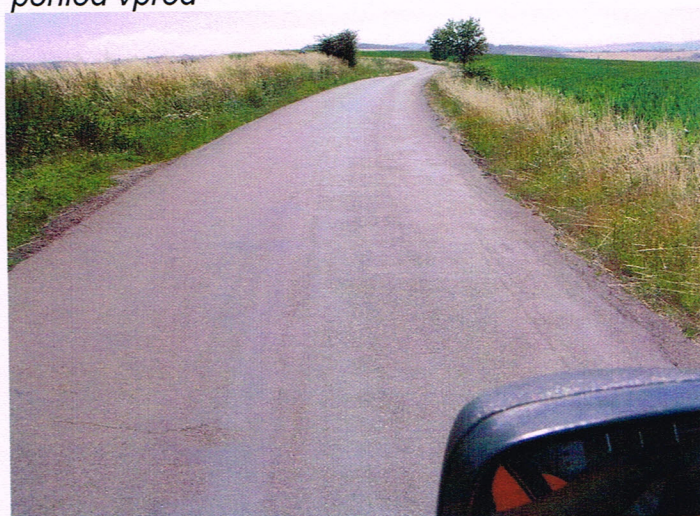
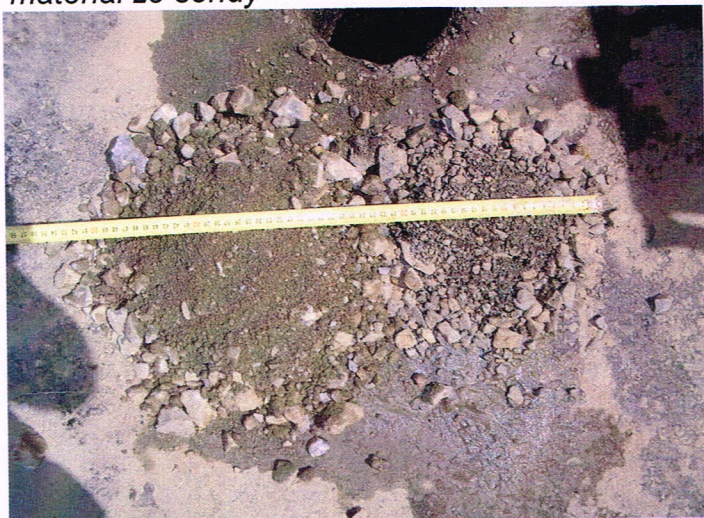
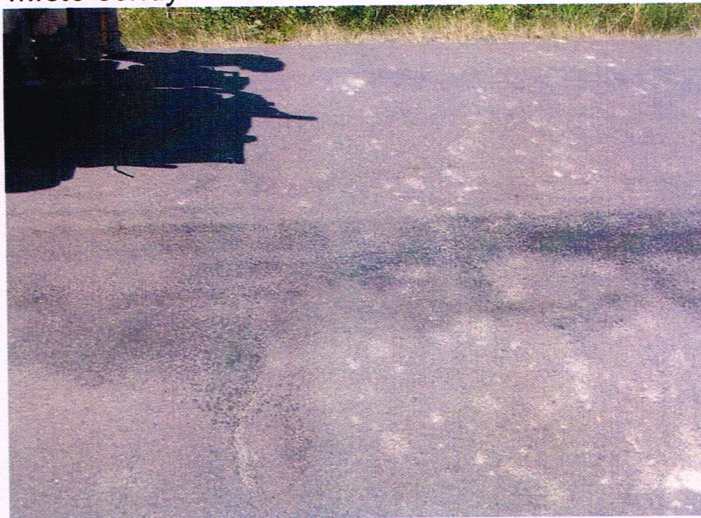
Sonda č. 5 km 2,200

V úseku č. 3 je obrusná vrstva tvořena asfaltovou směsí zrnitosti 0/11 mm. a je opravena technologií mikrokoberec za studena, Pojivo v této vrstvě je degradované, dochází ke ztrátě asfaltového tmelu, k hloubkové korozi, k vypadávání zrn, v zimních obdobích asfaltová úprava není schopna odolávat zmrazovacím a rozmrazovacím cyklům bez následného tvoření poruch. Tuto vrstvu hodnotím jako nevyhovující.

V úseku č. 3 je ložní vrstva tvořena asfaltovou směsí zrnitosti 0/16 mm, pojivo této vrstvy je degradované, vrstva se stává náchylnou na tvoření trvalých deformací vlivem nízké zbytkové mezerovitosti. Tuto vrstvu hodnotím jako nevyhovující.

V úseku č. 3 je 1. podkladní vrstva tvořena asfaltovou směsí zrnitosti 0/16 mm., pojivo této vrstvy je degradované. Tuto asfaltovou vrstvu hodnotím jako vyhovující rámci plánované opravy komunikace.

V úseku č. 3 je podkladní vrstva tvořena úpravou zrnitosti 0/16 mm, pojivem v této vrstvě je **silniční dehet**. Vrstva vykazuje částečný nebo úplný rozpad. Tuto vrstvu hodnotím jako nevyhovující.

1. frézování povrchu – 70 mm
2. provedení recyklace vozovky za studena RS 0/63, C (CA), 200 mm, na místě , TP 208 : 2009
3. pokládka ložní vrstvy 60 mm z ACL 22 + (50/70) - ČSN EN 13108-1:2008
4. pokládka obrusné vrstvy 40 mm z ACO 11 + (50/70) - ČSN EN 13108-1:2008
