Název stavby: II/117 Lipnice – Spálené Poříčí, úsek IV, V

ÚVOD

Inventarizace dřevin v obci Lipnice u Spáleného Poříčí byla provedena za účelem zhotovení podkladu pro zhodnocení dřevin v rámci akce „II/117 Lipnice – Spálené Poříčí, úsek IV, V.“ Inventarizace byla provedena v březnu 2020.

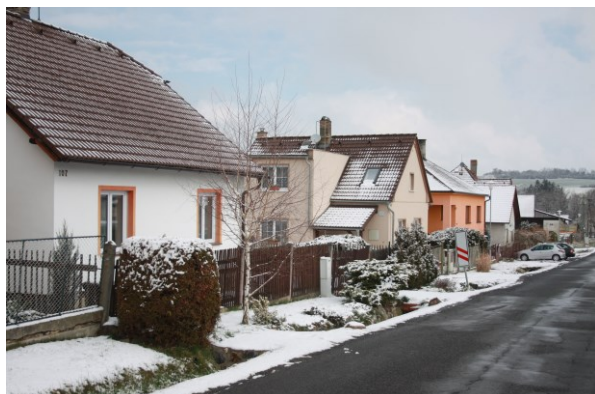
Výsadby keřů v lokalitě Lipnice – U nádraží.

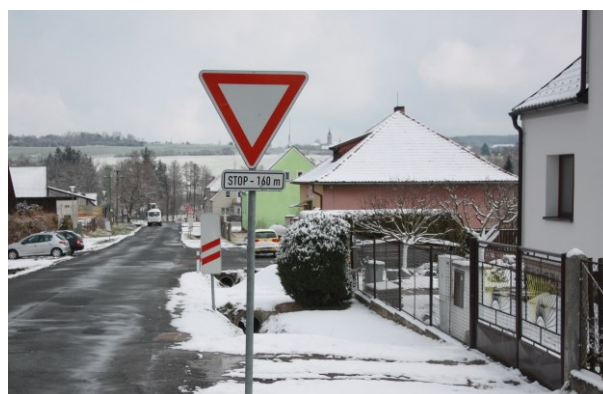
U plotu zimostřez, který musí být odstraněn v důsledku stavby.

Druhá lokalita je tvořena jednou vzrostlou lípou a keřovými výsadbami ve vegetačních pruzích mezi zástavbou a komunikací. K odstranění zde je navržen jeden keř – zimostřez. Ostatní dřeviny jsou mimo přímé ohrožení stavbou, a ačkoliv jejich sadovnická hodnota není příliš vysoká, mohou být ponechány na stanovišti.

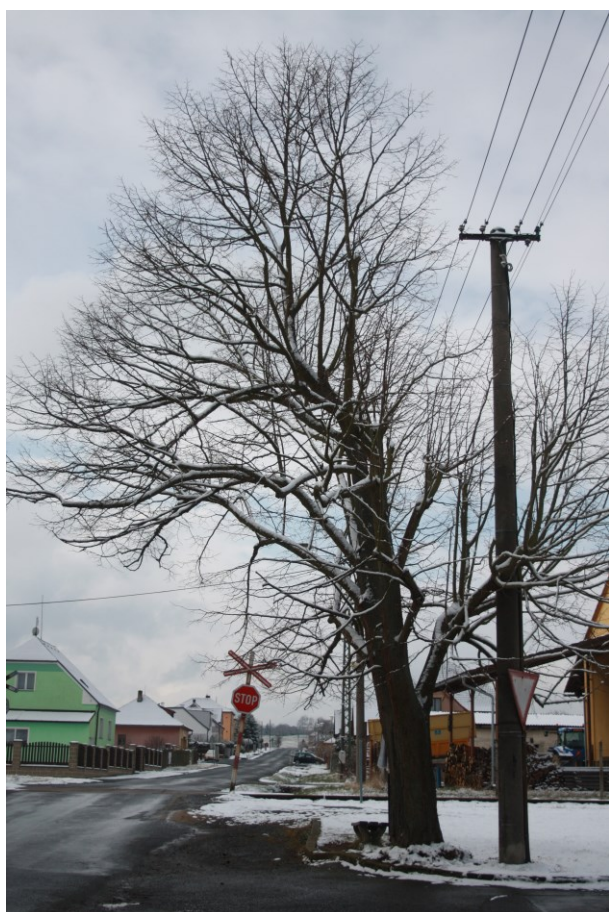
Lípa č.1 v lokalitě Lipnice – U nádraží.

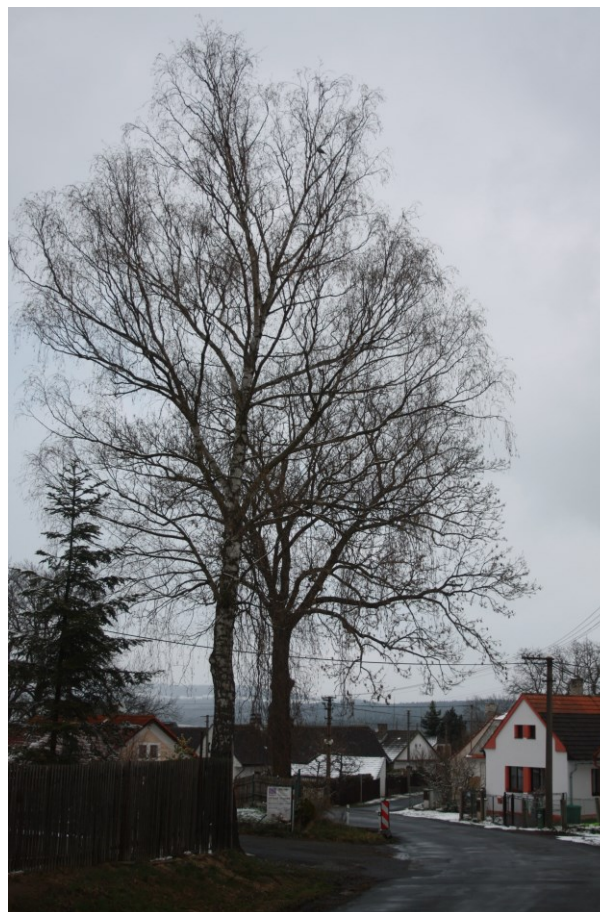
První inventarizovaný úsek začíná vzrostlým jasanem ztepilým a břízou bělokorou. Stromy rostou na vnějších hranicích řešených pozemků, přesto je vysoce pravděpodobné, že stavební úpravy zasáhnou jejich kořenový systém a bude nutné pečlivě dodržovat normu na ochranu dřevin při stavebních činnostech pro jejich bezpečné zachování na stanovišti. Hlavní úsek je tvořen návsí s kapličkou. Zde je poměrně dlouhé stromořadí z lip, ve kterém nahodile rostou trnovník akát, ořešák královský a jírovec maďal. U stromů je patrný výskyt četných defektů a zjištěná jsou i mechanická poškození v podobě ran, odřených kmenů či stržené kůry a rovněž poškození nevhodně provedeným řezem za vzniku tzv. „věšáků“. Vitalita lip je narušená a projevuje se prosycháním korun především na periferních oblastech a stagnací růstu. Jedná se o vzrostlé stromy, které i při množství defektů odpovídajících svým výskytem věku jsou hodnotnou součástí prostoru a mají vysokou sadovnickou hodnotu. Dřeviny mají rovněž význam historický, kdy vzrostlé stromy typické pro české vesnice tvořily charakteristický obraz, tzv. identitu venkovského sídla a význam ekologický, kdy při velikosti svých korun zmírňují teplotní extrémy, regulují výpar a vodní režim, ozdravují atmosféru a poskytují životní prostor ptactvu a hmyzu. Dochování původního vzhledu návsi a vegetace – tradiční návesní formy při zachování významného podílu vysokých, velkokorunných stromů je zde mimořádné a vyjadřuje kontinuitu minulosti se současností.

Stromy č. 1 (jasan v pozadí) a 2 (bříza) v hlavní části obce.

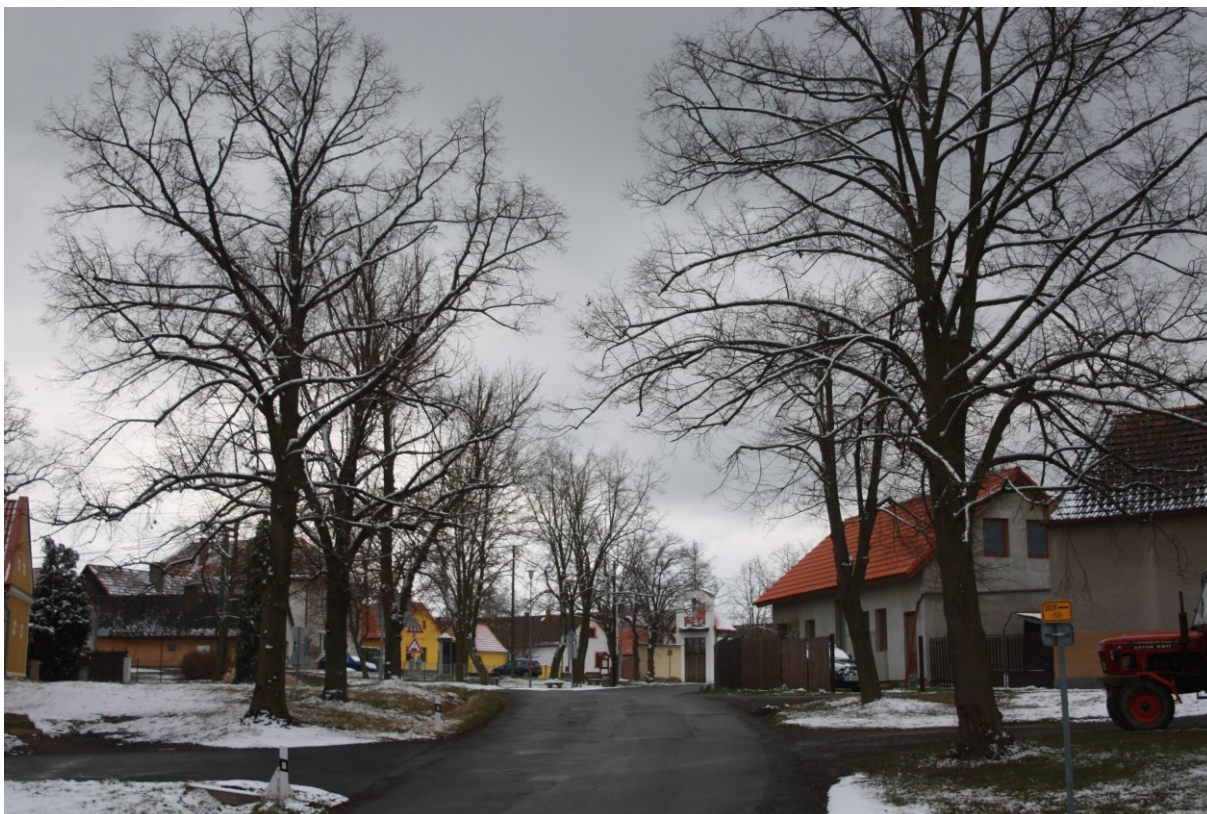
Pohled na začátek lipového stromořadí. Vpravo strom č. 3 musí být v důsledku stavby odstraněn.

K odstranění z důvodu stavby je navržen trnovník akát u výjezdu z obce ve směru na Spálené Poříčí a šest lip, jejichž ponechání se vylučuje s plánovanými stavebními úpravami. Mladá lípa označená č. 38 může být přesazena. U všech ponechaných lip musí být v průběhu stavby pečlivě dodržována norma na ochranu dřevin při stavebních činnostech pro jejich zachování na stanovišti.

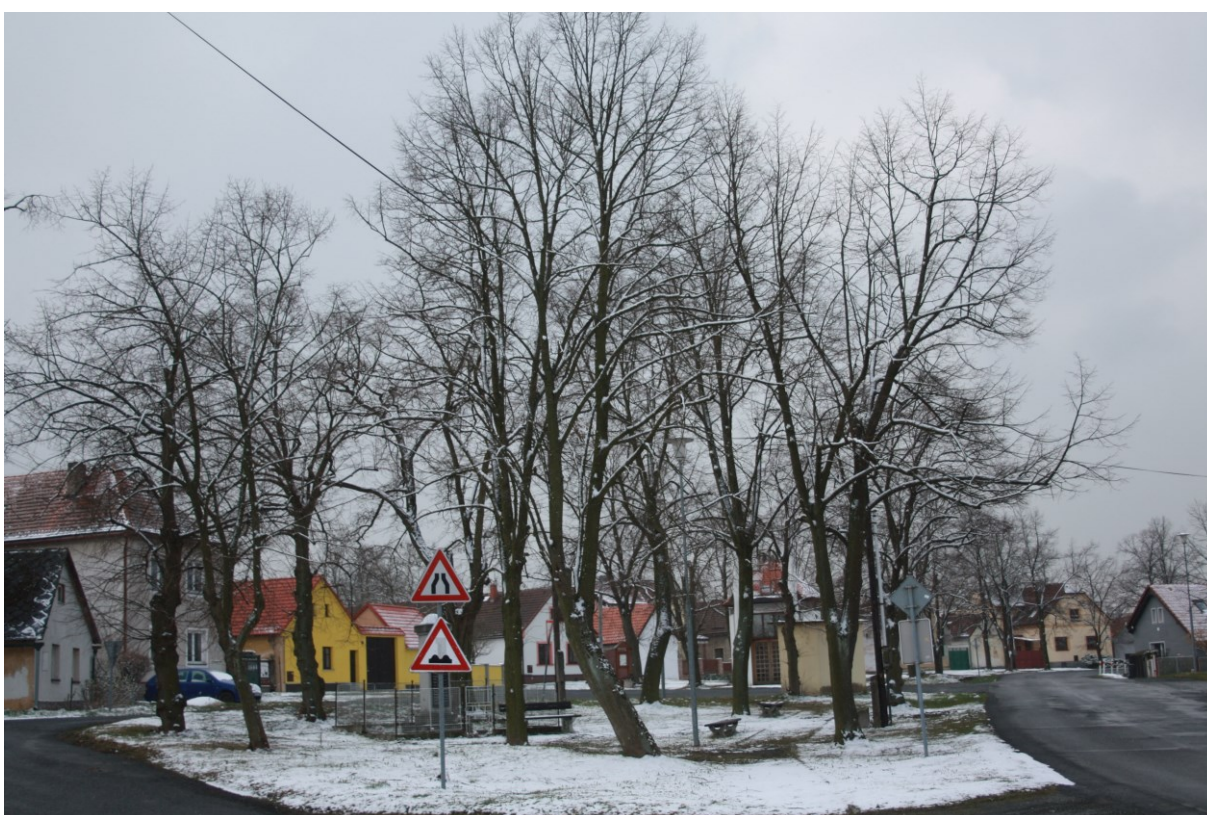
Lipová výsadba (včetně jednoho trnovníku akátu) u pomníku – stromy inv. č. 8 – 18.

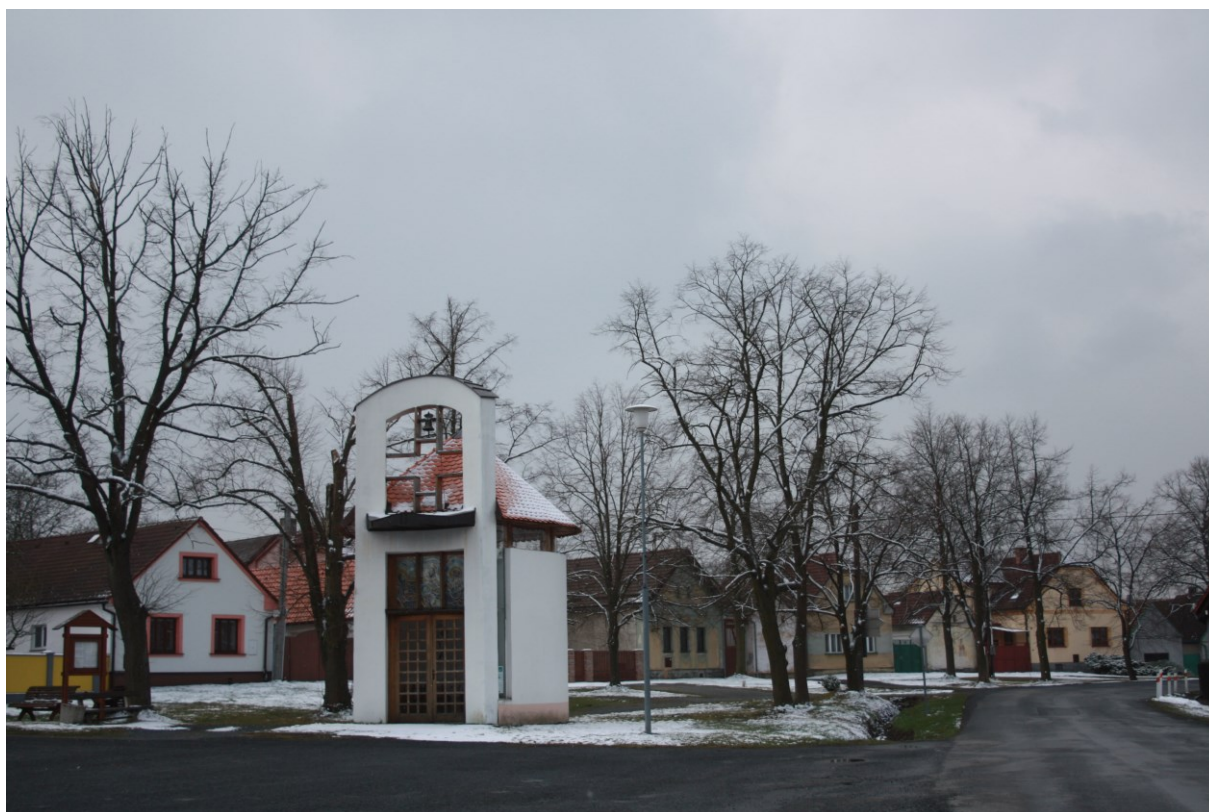
Lipové stromořadí podél silnice – od kapličky stromy č. 19, 20, 21....

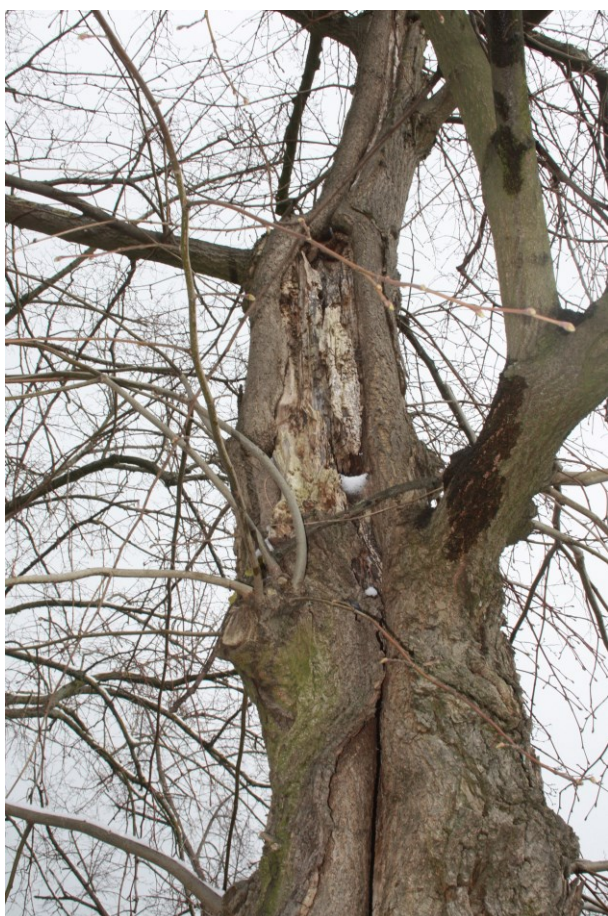
Poškození lípy č. 12 v blízkosti pomníku.

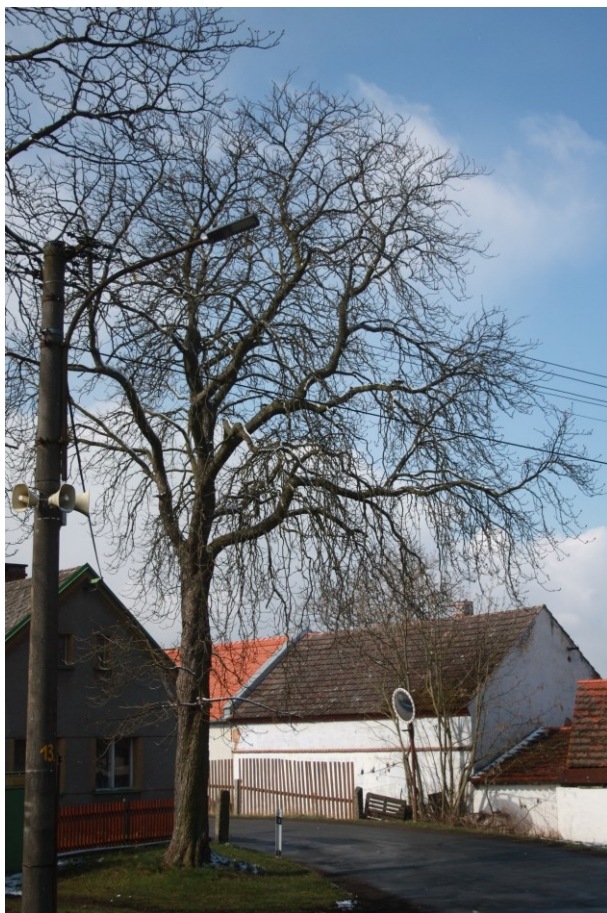
Velmi pěkný javorec č. 33.

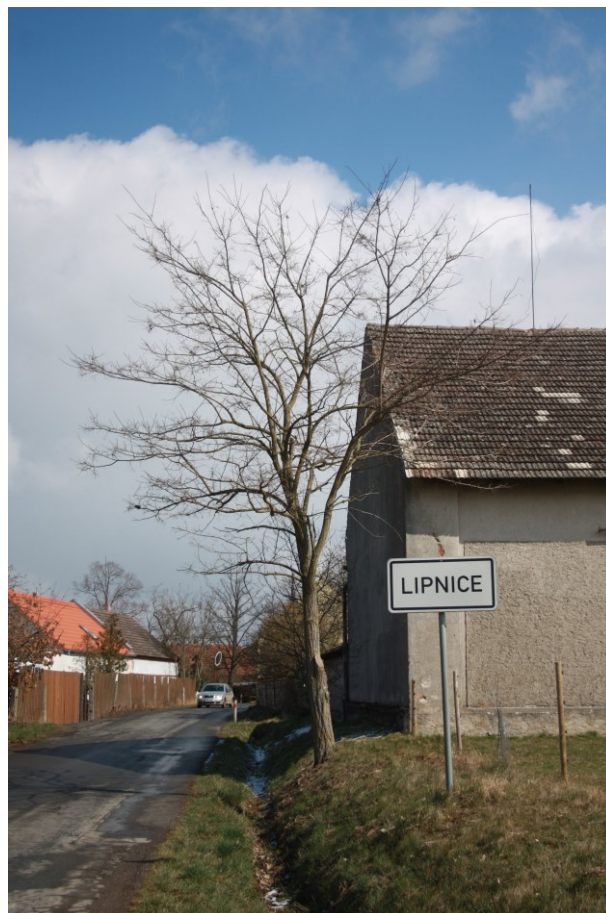
Trnovník akát určený k odstranění u vjezdu do obce.

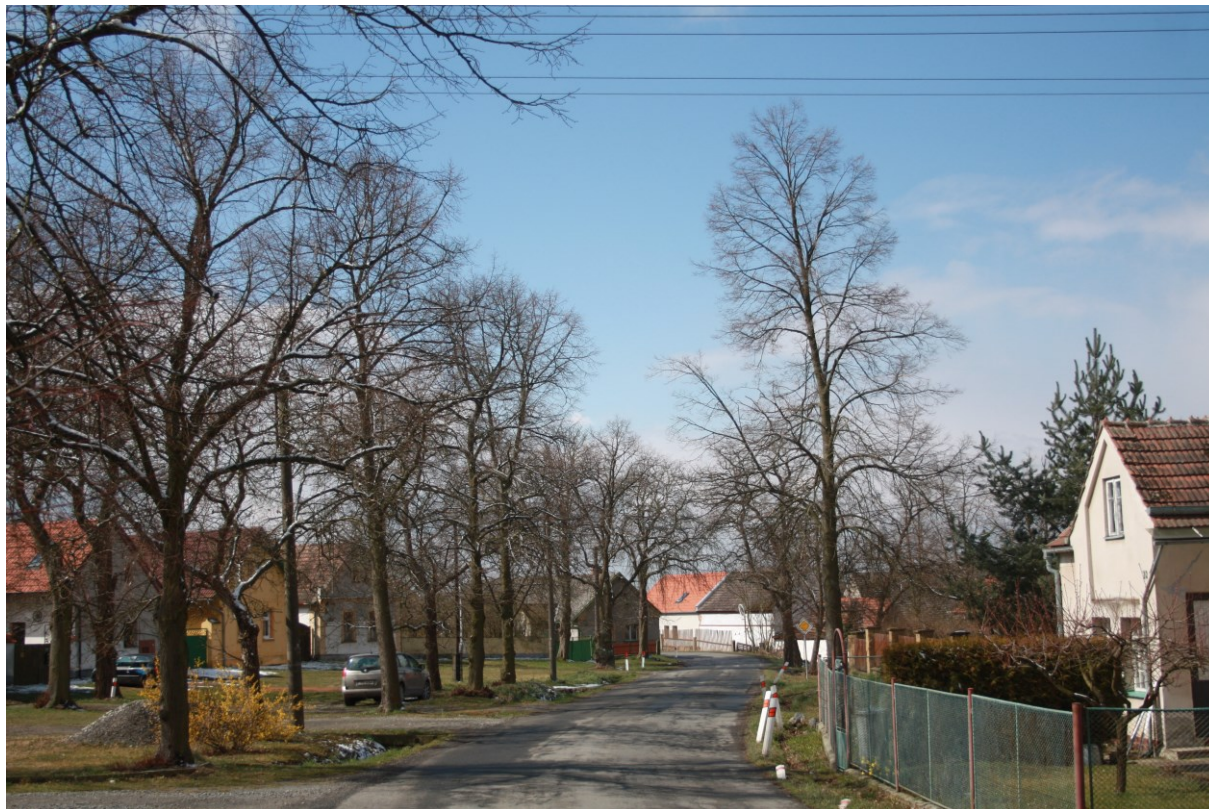
Hodnotná tradiční návesní forma při zachování významného podílu vysokých, velkokorunných stromů vyjadřuje kontinuitu minulosti se současností.
