# **Most 1804-1**

Most přes potok v obci Ledce

## **HLAVNÍ PROHLÍDKA**

Datum provedení prohlídky: 22.3.2023

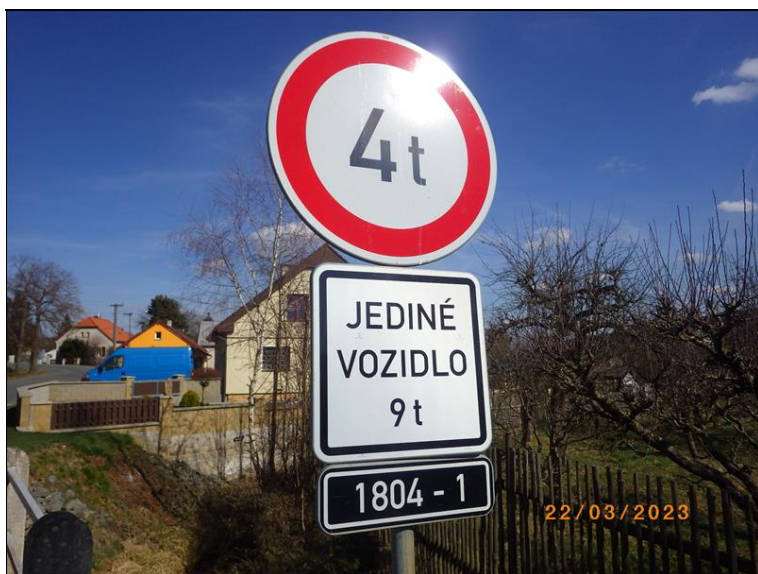
| [4.2] | 4.3 | Dopravní značení, označení objektu | Dopravní značení a ev. číslo mostu bez závad. |

Svislé dopravní značení na mostě

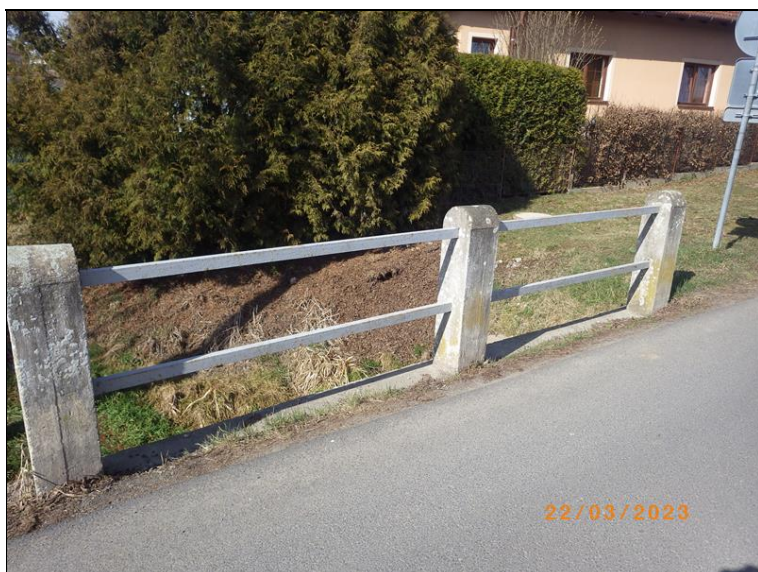
Zábradlí vlevo

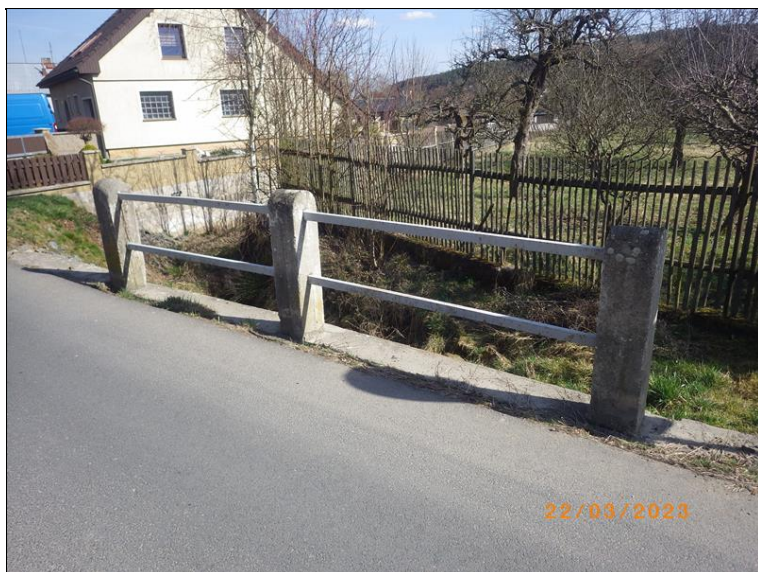
Zábradlí vpravo

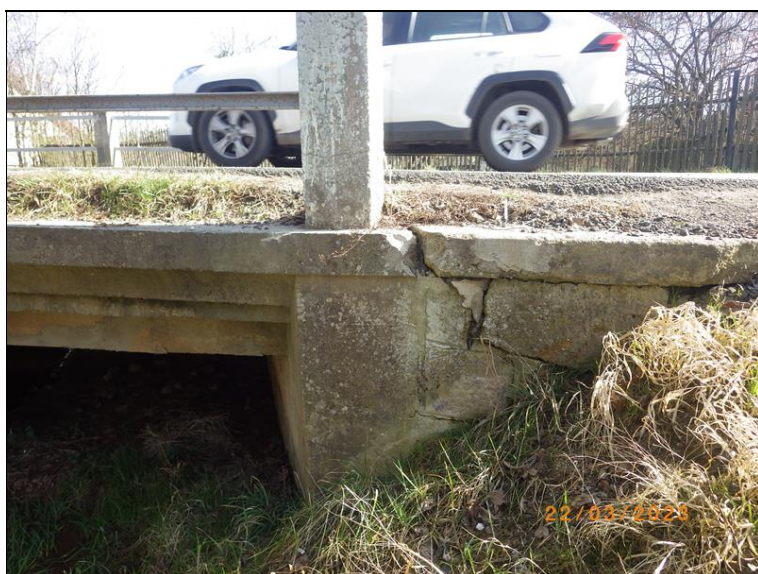
| [1.3] | 1.2.4 | křídlo | Na levém boku OP1 je uvolněný a vysunutý křídelní kamenný blok. |

Opěra 1 a křídlo zleva

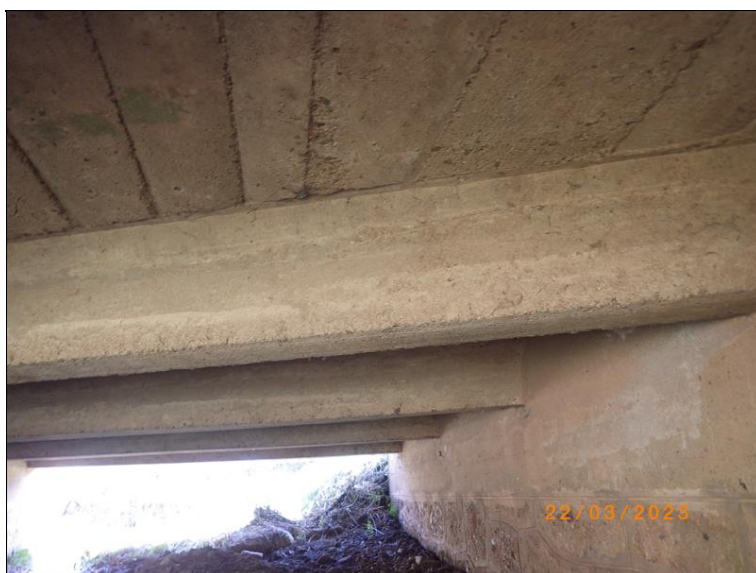
Podhled trémové konstrukce

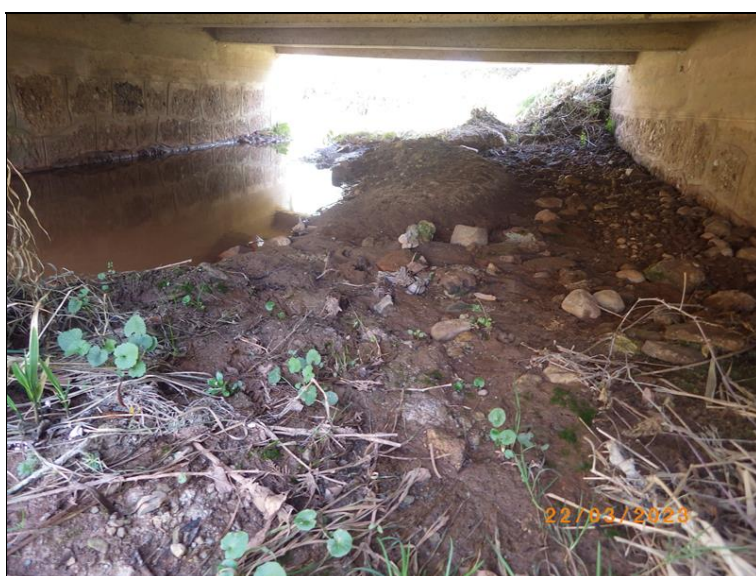
- [4.3] 4.6 Území pod mostem a přístup. V celém prostoru pod mostem jsou bahnitě naplaveniny a podél cesty OP2 stojící voda.

Prostor pod mostem, bahňité nánosy

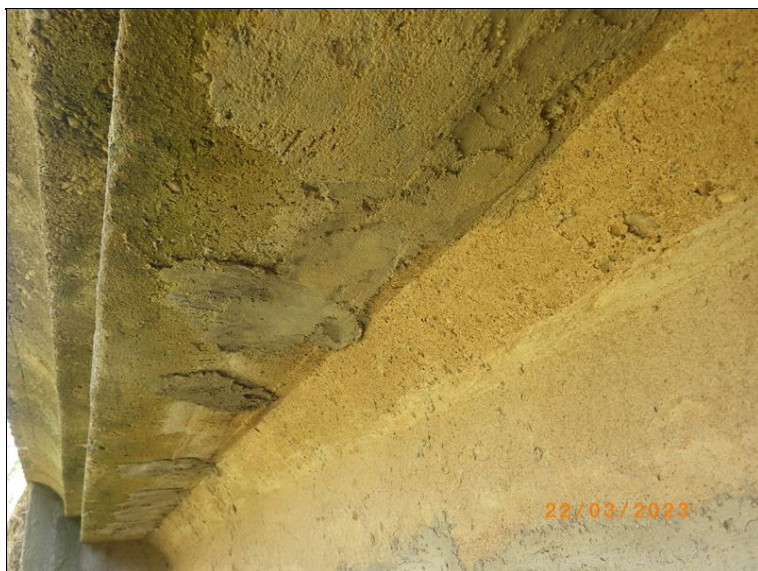
| [2.1] | 2.1 | Nosná konstrukce | Lokálně odtržená krycí vrstva na bocích vnějších trámů, svislé trhlínky, několik míst s odpadlou krycí vrstvou je neodborně opravených. Lokálně odtržená krycí vrstva na podhledu bočních konzol. |

Podhled levé konzoly NK - lokální neodborné opravy

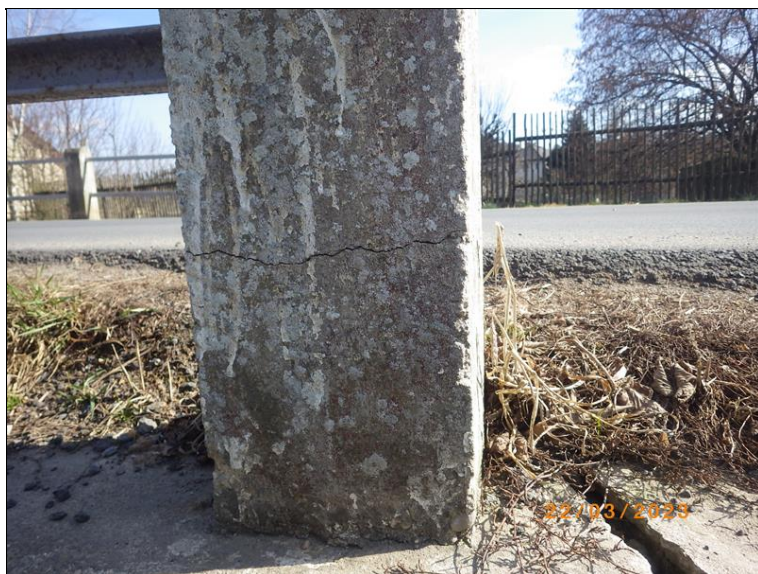
| [4.1] | 4.2 | Zábradlí | 1. sloupek vlevo prasklý z vnější strany. Zábradlí neodpovídá současným požadavkům na záchytný systém. |

Prasklý 1. levý sloupek zábradlí

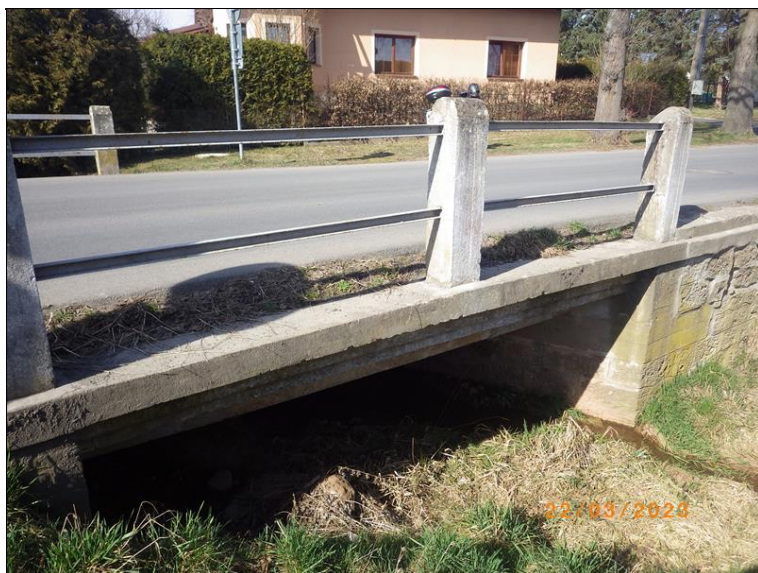
| [3.1] | 3.1 | Vozovka | Bez závad povrchu. Násobně převrstvená přes původní povrch a římsy. |

Pohled na most zprava, výrazné několikeré převýšení vrstev vozovky nad úroveň římsy

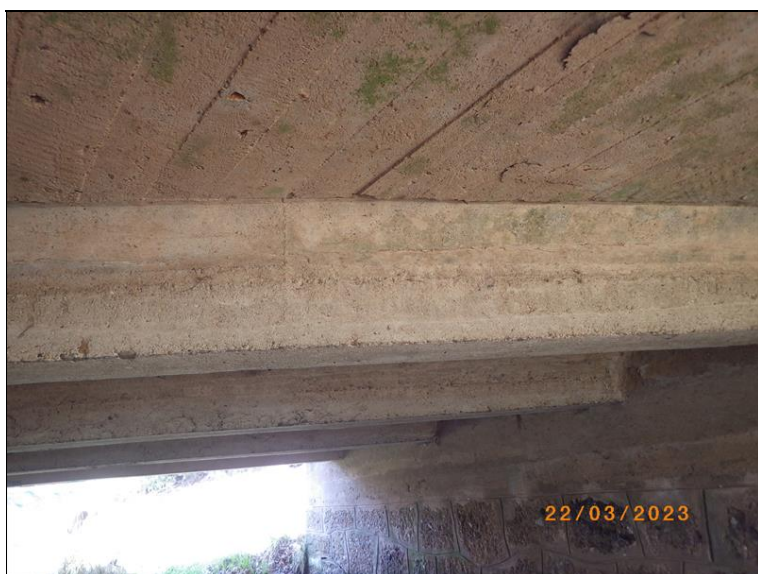
Podhled trámové konstrukce

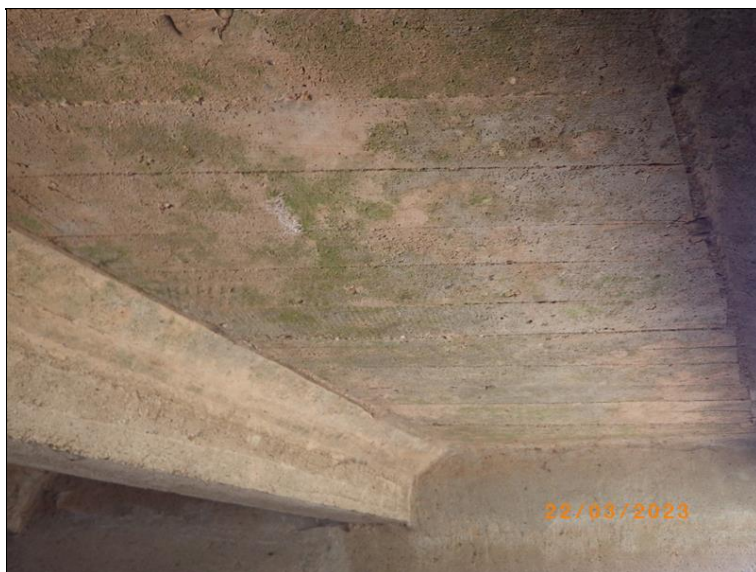
Podhled desky mezi trámy

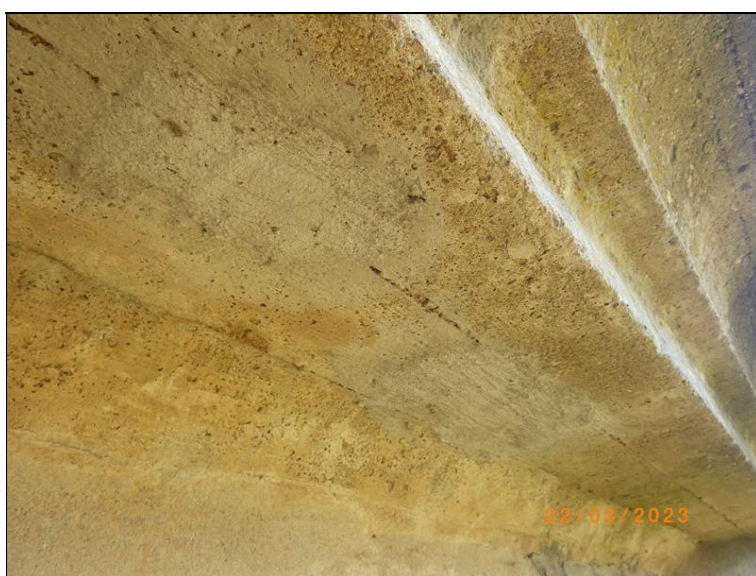
Detail lokálních oprav na podhledu trámů

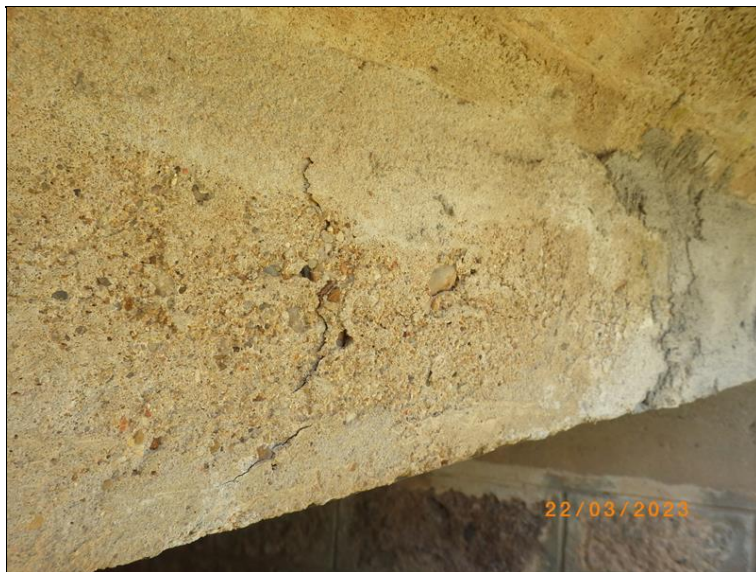
Trhlínky v trámu, neodborné opravy povrchu
