# **Most 605H-059..1**

Most v Plzni přes Vejprnický potok, Vejprnická ul.

## **HLAVNÍ PROHLÍDKA**

Datum provedení prohlídky: 29.11.2023

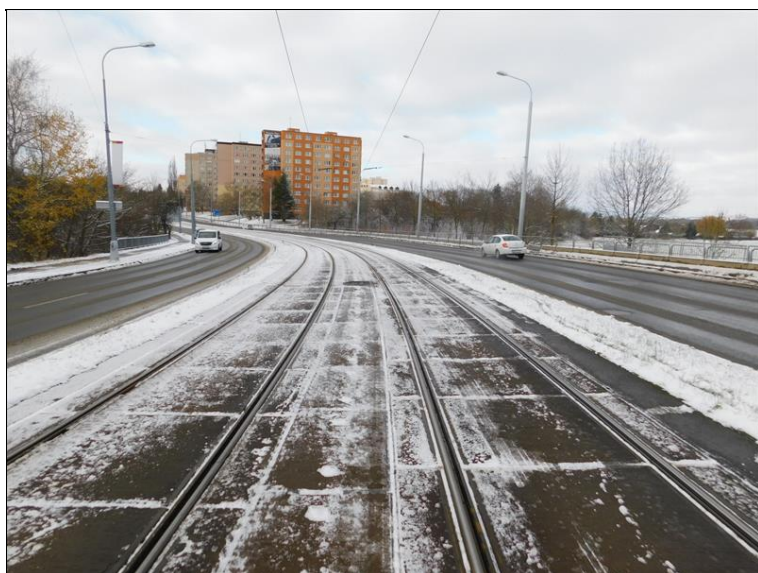
Podstatné závady nezjištěny. Živičný pás přiléhající k panelům kolejí je lokálně porušený trhlinami.

Kolejový svršek

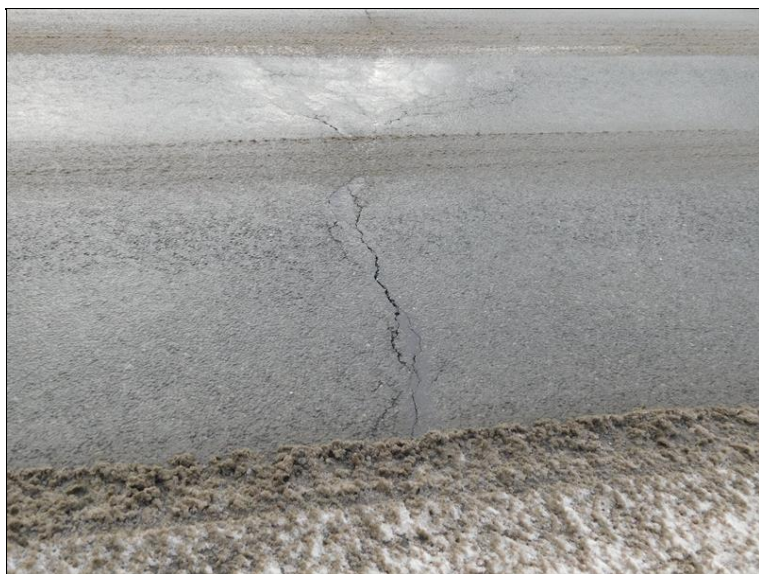
Kryt vozovky je porušen příčnými trhlinami.

Příčné trhliny v krytu mostovky

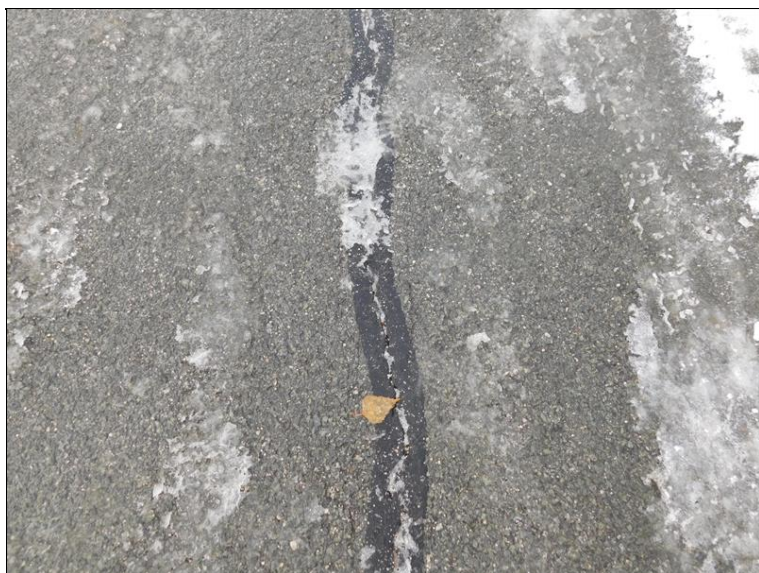
Kryt chodníku je porušený četnými trhlinami, místy je nerovný. Na pravé straně před mostem je kryt výrazně prosedlý.

Trhlina v krytu chodníku

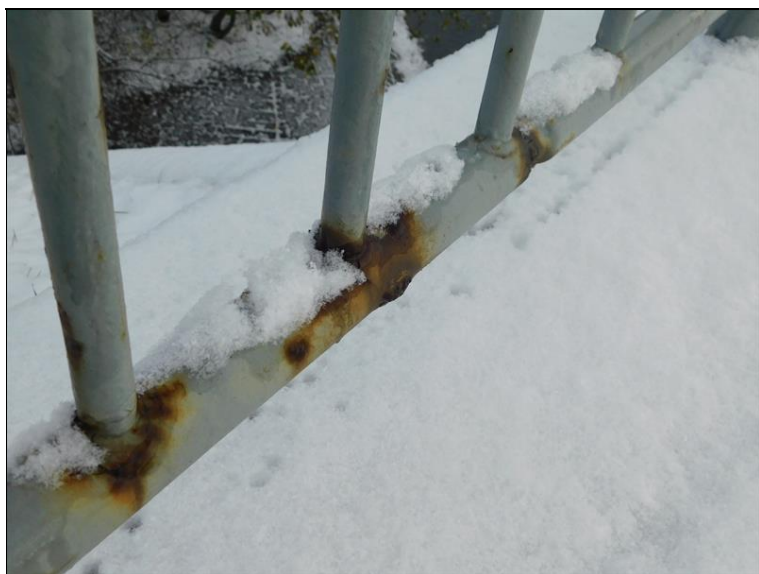
Zábradlí zejména ve spodní části výrazně koroduje.

Detail stavu zábradlí

Do doby celkové opravy mostu provádět nezbytné opravy mostního svršku včetně zábradlí pro zajištění bezpečného provozu.

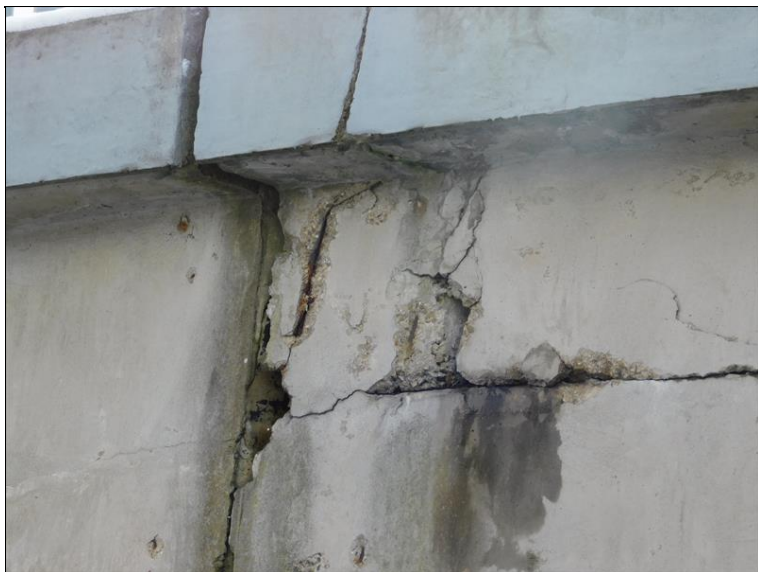
[1.2] 1.2 Mostní podpěry křídla a čelní zdi Dobetonávka navazující na křídlo Op1 je zdegradovaná a zčásti serozpadá. V povrchu omítky křídel a opěr jsou trhliny, výrazně se prokreslují pracovní spáry, místy s drobnými průsaky. V místě vertikální spáry mezi křídlem a opěrou je omítka porušená. V místě dobetonávky za čelem nosné konstrukce dochází v místě spáry k hloubkovému rozpadu betonu, obnažená výztuž koroduje. Na konstrukci opěr místy zatéká z úložné spáry, povrch opěr je degradovaný (více na Op2). Povrch křídel a opěr je znečištěný spreji. Stav je od minulé prohlídky bez větších změn.

Dobetonávka za šelem nosníku nad Op1

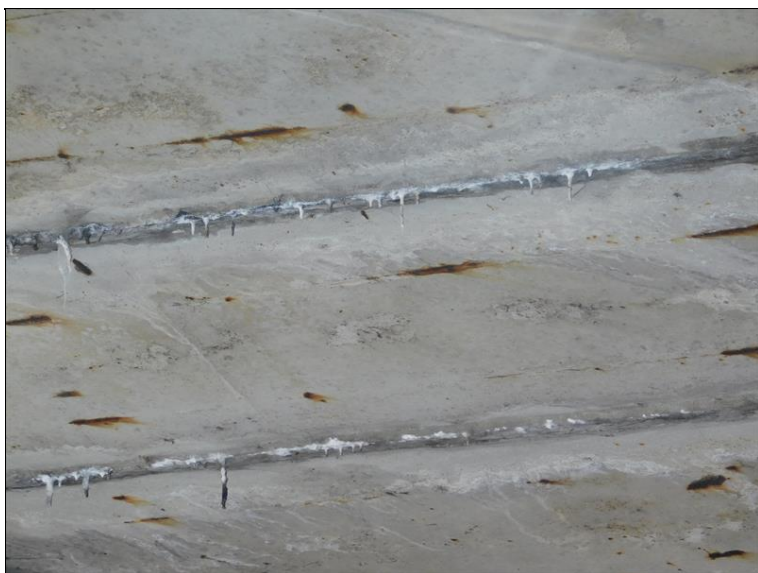
[2.1] 2 Nosná konstrukce mostu (horní stavba) V krajních částech a v částech u opěr jsou průsaky ve spárách mezi nosníky. Nejvýraznější jsou průsaky u nosníků 1-3, 5 a u střední dilatační spáry. U některých nosníků jsou patrné průsaky

zodvodňovacího otvoru. Při průzkumu v roce 2017 bylo zjištěno, že některé kanálky jsou částečně nezainjektované, ale výztuž byla bez korozního oslabení. Dále bylo zjištěno zadržování vody v dutině nosníku.

Průsaky spárami na spodním líci konstrukce

S ohledem na masivní zatékání do konstrukce a na zjištěné vady konstrukce při diagnostickém průzkumu bylo zhoršeno hodnocení na stupeň V-špatný. Zatížitelnost byla zatím ponechána, neboť k hlavním průsakům dochází mimo nejvíce zatěžované nosníky, ale je třeba si uvědomit, že stav mostu se zhoršuje. Proto je omezena platnost zatížitelnosti na max. 2 roky a pokud do této doby nebude

provedena plánovaná rekonstrukce, je nutno počítat s tím, že dojde ke snížení zatížitelnosti a k následným nezbytným dopravním omezením. Podle informace správce je oprava mostu v projektové přípravě.

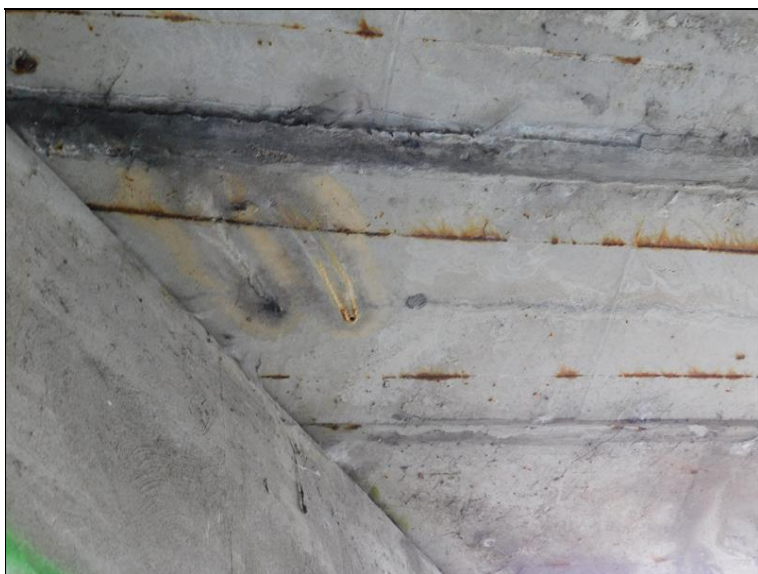
Prefabrikované nosníky mají nedostatečnou tloušťku krycí vrstvy, na spodním líci téměř všech nosníků se prokresluje, popř. je obnažená korodující podkladní výztuž.

Průsaky na spodním líci konstrukce
