# **Most 605H-059..2**

Most v Plzni přes Vejprnický potok, Vejprnická ul.

## **HLAVNÍ PROHLÍDKA**

Datum provedení prohlídky: 29.11.2023

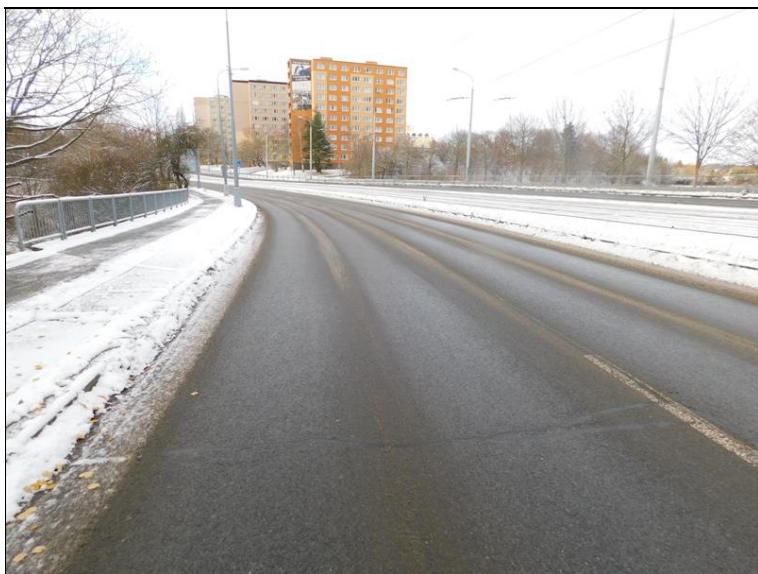
Uspořádání mostního svršku po směru staničení

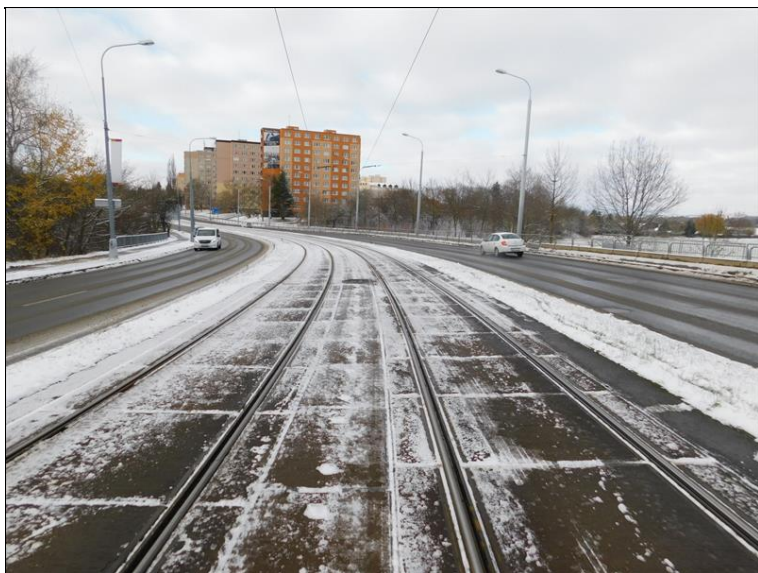
Podstatné závady nezjištěny.

Kolejový svršek

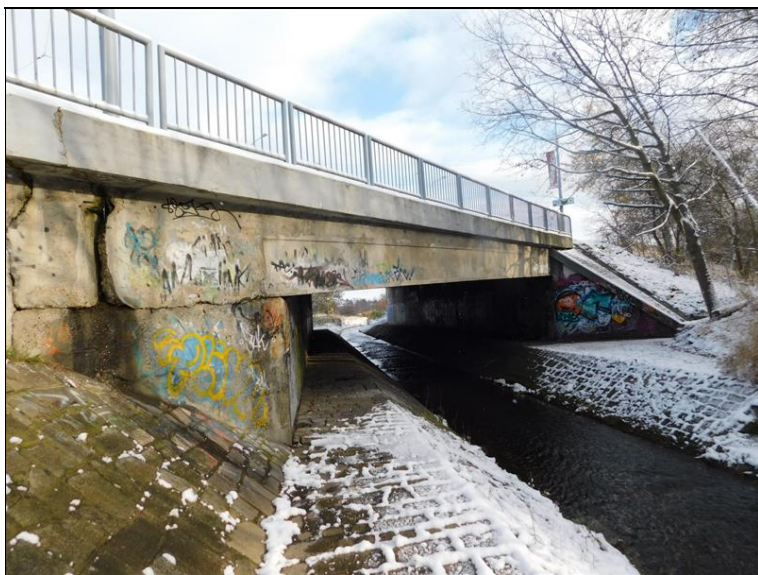
Pohled na levou stranu mostu

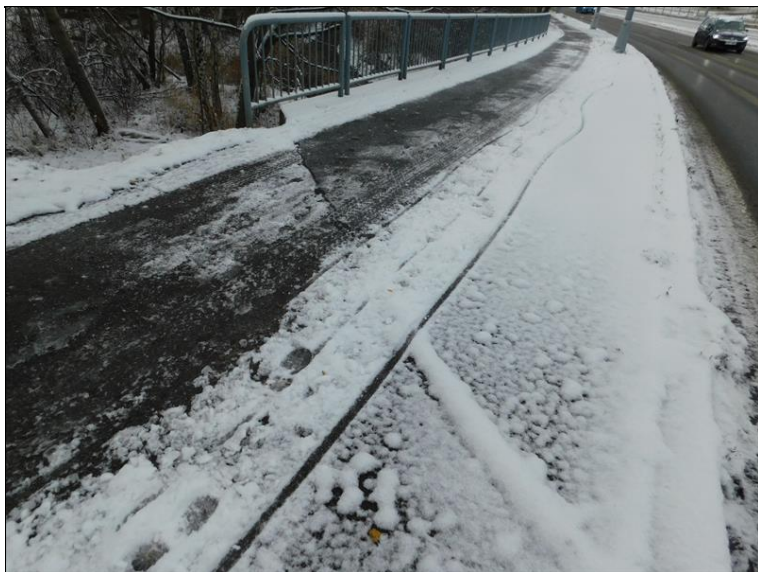
Kryt chodníku je porušený četnými trhlinami, místy je nerovný. Výraznější je podélná trhlina podél římsy na konci mostu. Před mostem je v místě příčné spáry napojení na navazující povrch výšková nerovnost.

Nerovnost krytu chodníku

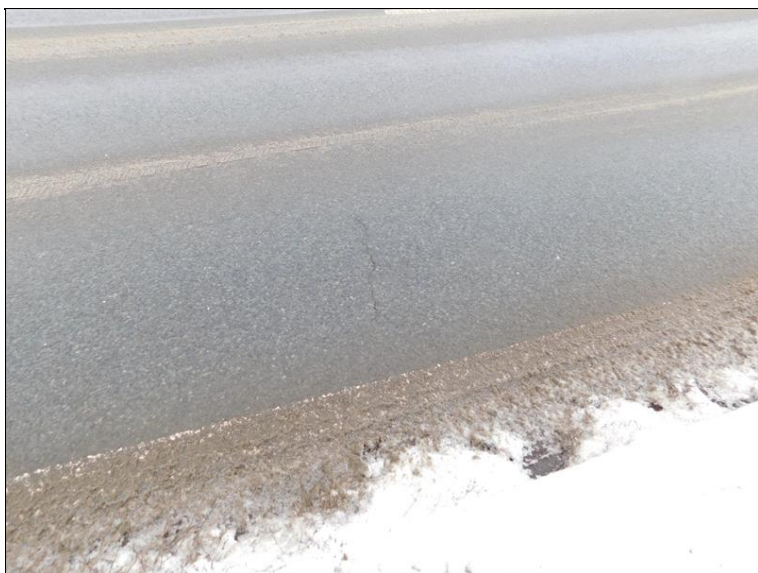
Kryt vozovky je porušen trhlinami.

Trhliny v krytu vozovky

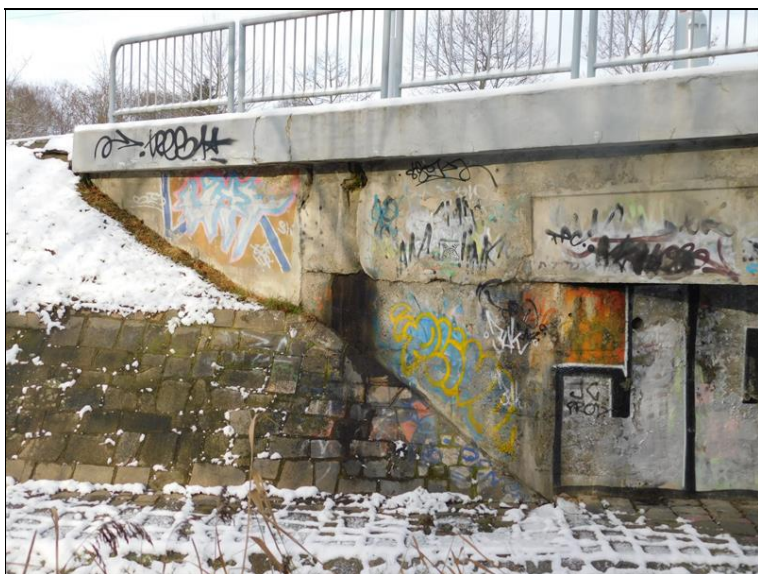
[1.2] 1.2 Mostní podpěry křídla a čelní zdi V povrchu omítky křídel a opěr jsou trhliny, výrazně se prokresluje pracovní spáry, místy s drobnými průsaky. V místě dobetonávky za čelem nosné konstrukce dochází v místě spáry k hloubkovému rozpadu betonu, obnažená výztuž koroduje. Na konstrukci opěr místy zatéká z úložné spáry, povrch opěr je degradovaný, místy je obnažená korodující výztuž (více na Op2). Povrch křídel a opěr je znečištěný spreji.

Pohled na levou stranu Op2

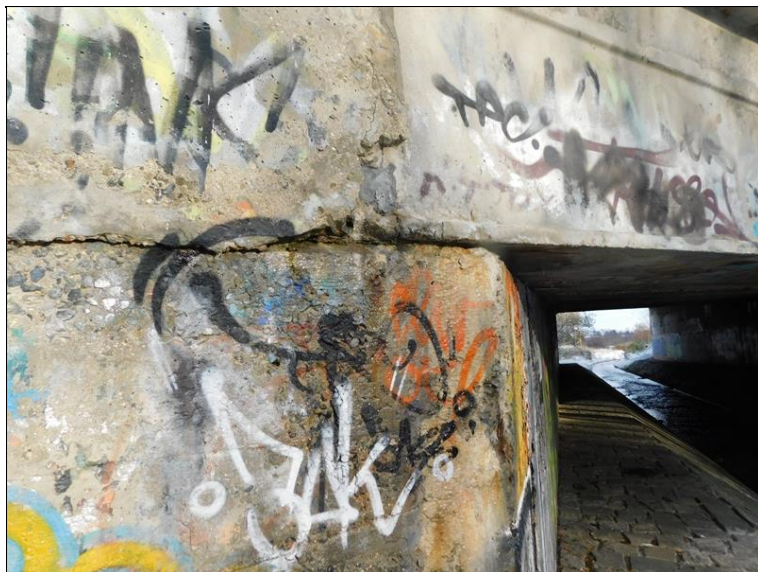
Detail zatékání na levé straně Op2

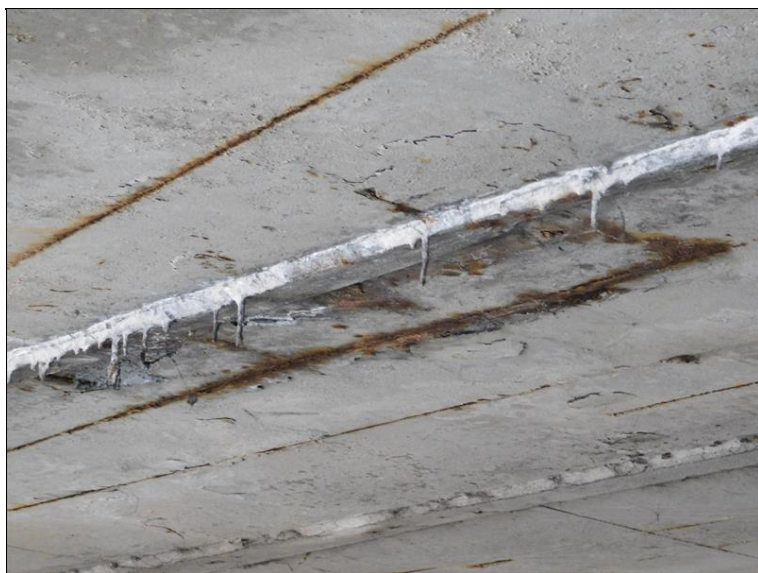
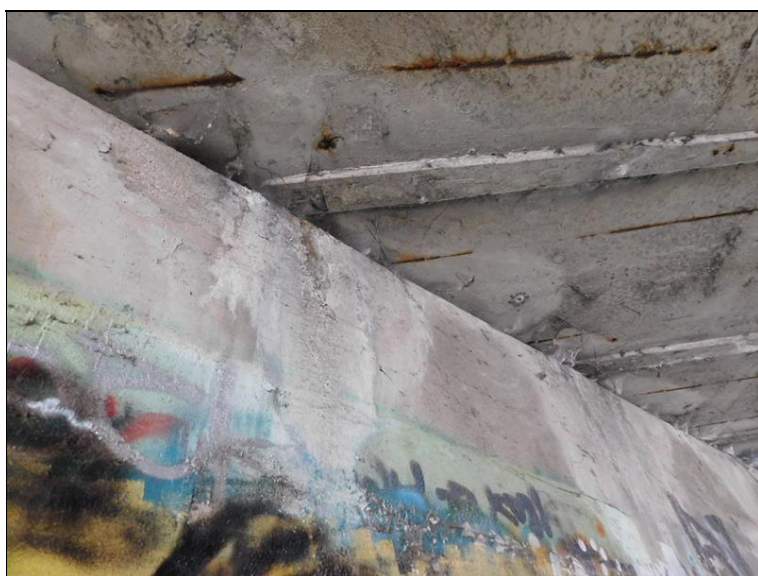
[2.1] 2 Nosná konstrukce mostu (horní stavba) V krajních částech a v částech u opěr jsou průsaky ve spárách mezi nosníky. Nejvýraznější jsou průsaky u krajních nosníků 1-5 a

u střední dilatační spáry. U některých nosníků jsou patrné průsaky z odvodňovacího otvoru. Při průzkumu v roce 2017 bylo zjištěno, že některé kanálky jsou částečně nezainjektované, ale výztuž byla bez korozního oslabení. Dále bylo zjištěno zadržování vody v dutině nosníku.

Průsaky nosnou konstrukcí

S ohledem na masivní zatékání do konstrukce a na zjištěné vady konstrukce při diagnostickém průzkumu bylo zhoršeno hodnocení na stupeň V-špatný. Zatížitelnost byla zatím ponechána, neboť k hlavním průsakům dochází mimo nejvíce zatěžované nosníky, ale je

třeba si uvědomit, že stav mostu se zhoršuje. Proto je omezena platnost zatížitelnosti na max. 2 roky a pokud do této doby nebude provedena plánovaná rekonstrukce, je nutno počítat s tím, že dojde ke snížení zatížitelnosti a k následným nezbytným dopravním omezením. Podle informace správce je oprava mostu v projektové přípravě.
