Dendrologické a Biologické zhodnocení dřevin a navržení vhodné technologie jejich ošetření, za účelem zlepšení jejich provozní bezpečnosti a biologické hodnoty

(Lokalita: Klatovy – park obklopující hlavní nádraží)

Vypracoval: Ing. Jiří Rozsypálek

V Brně dne 17. 4. 2022

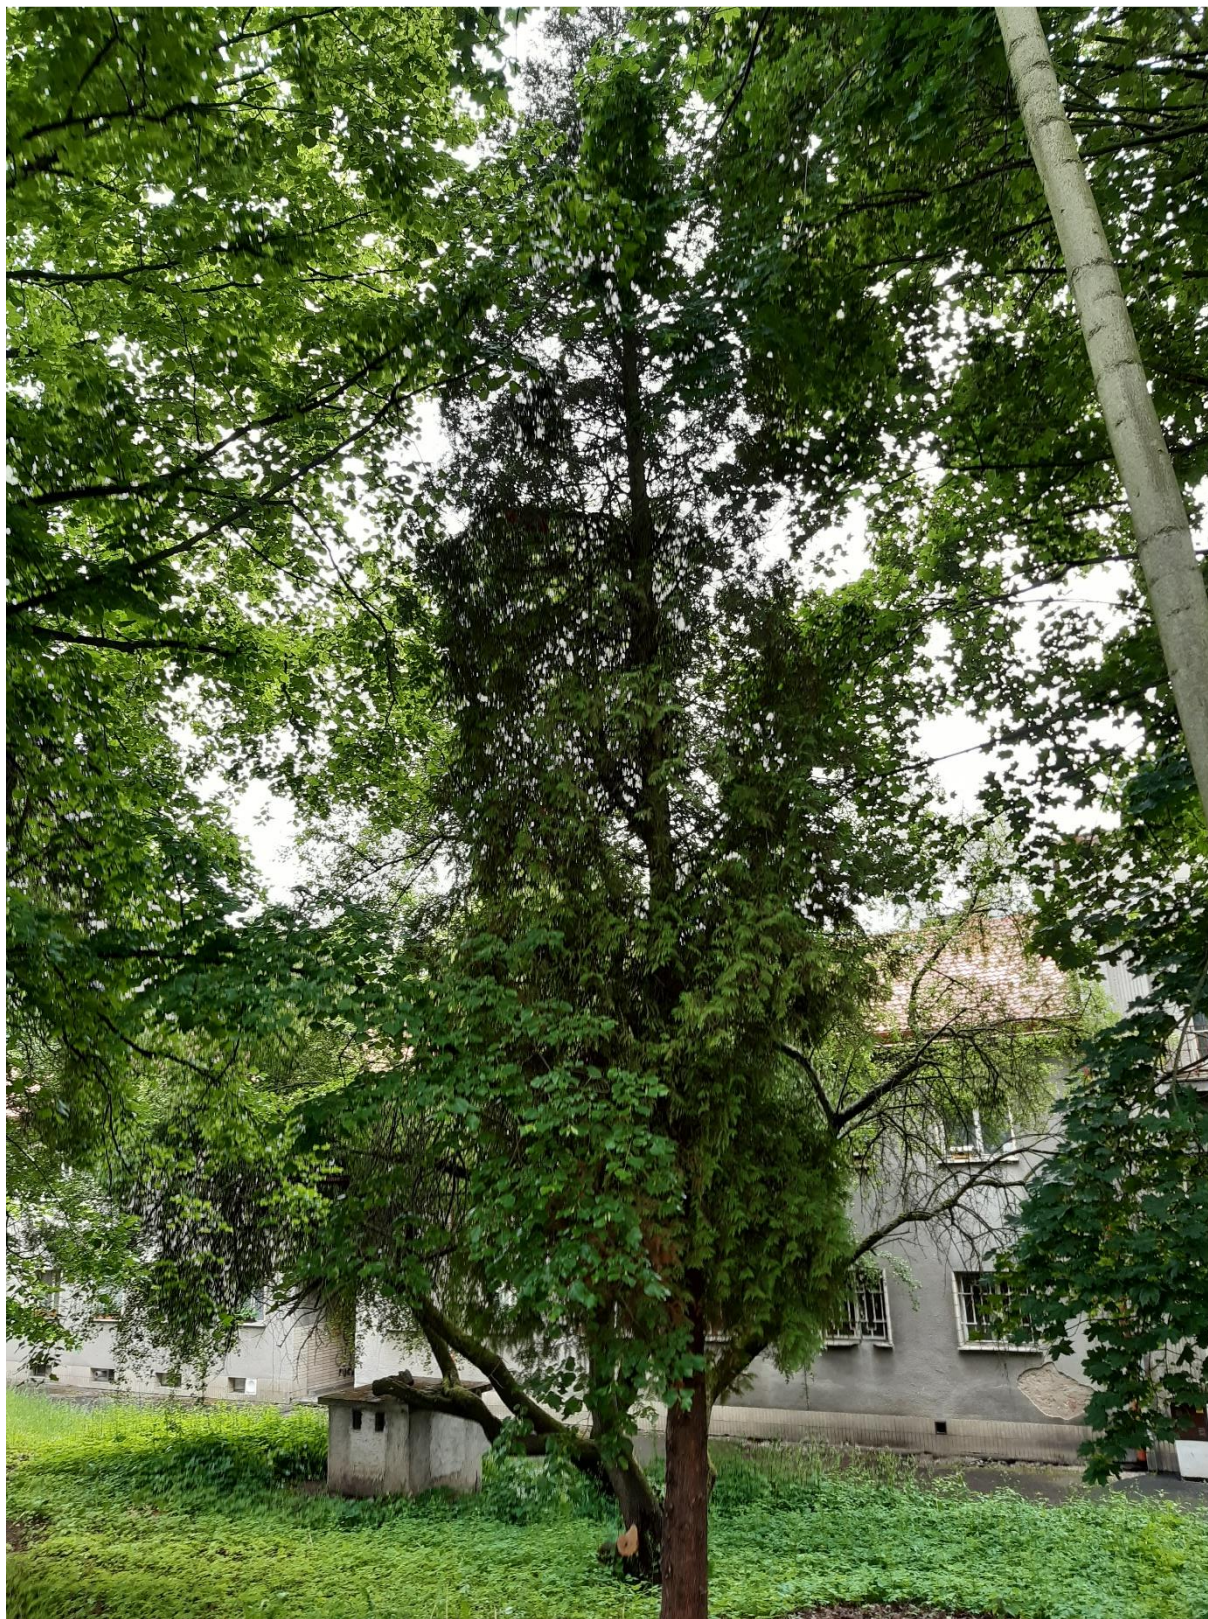
Obr. 2: *Thuja plicata* č. 1. rostoucí vedle budovy nádraží v hustém porostu dřevin.

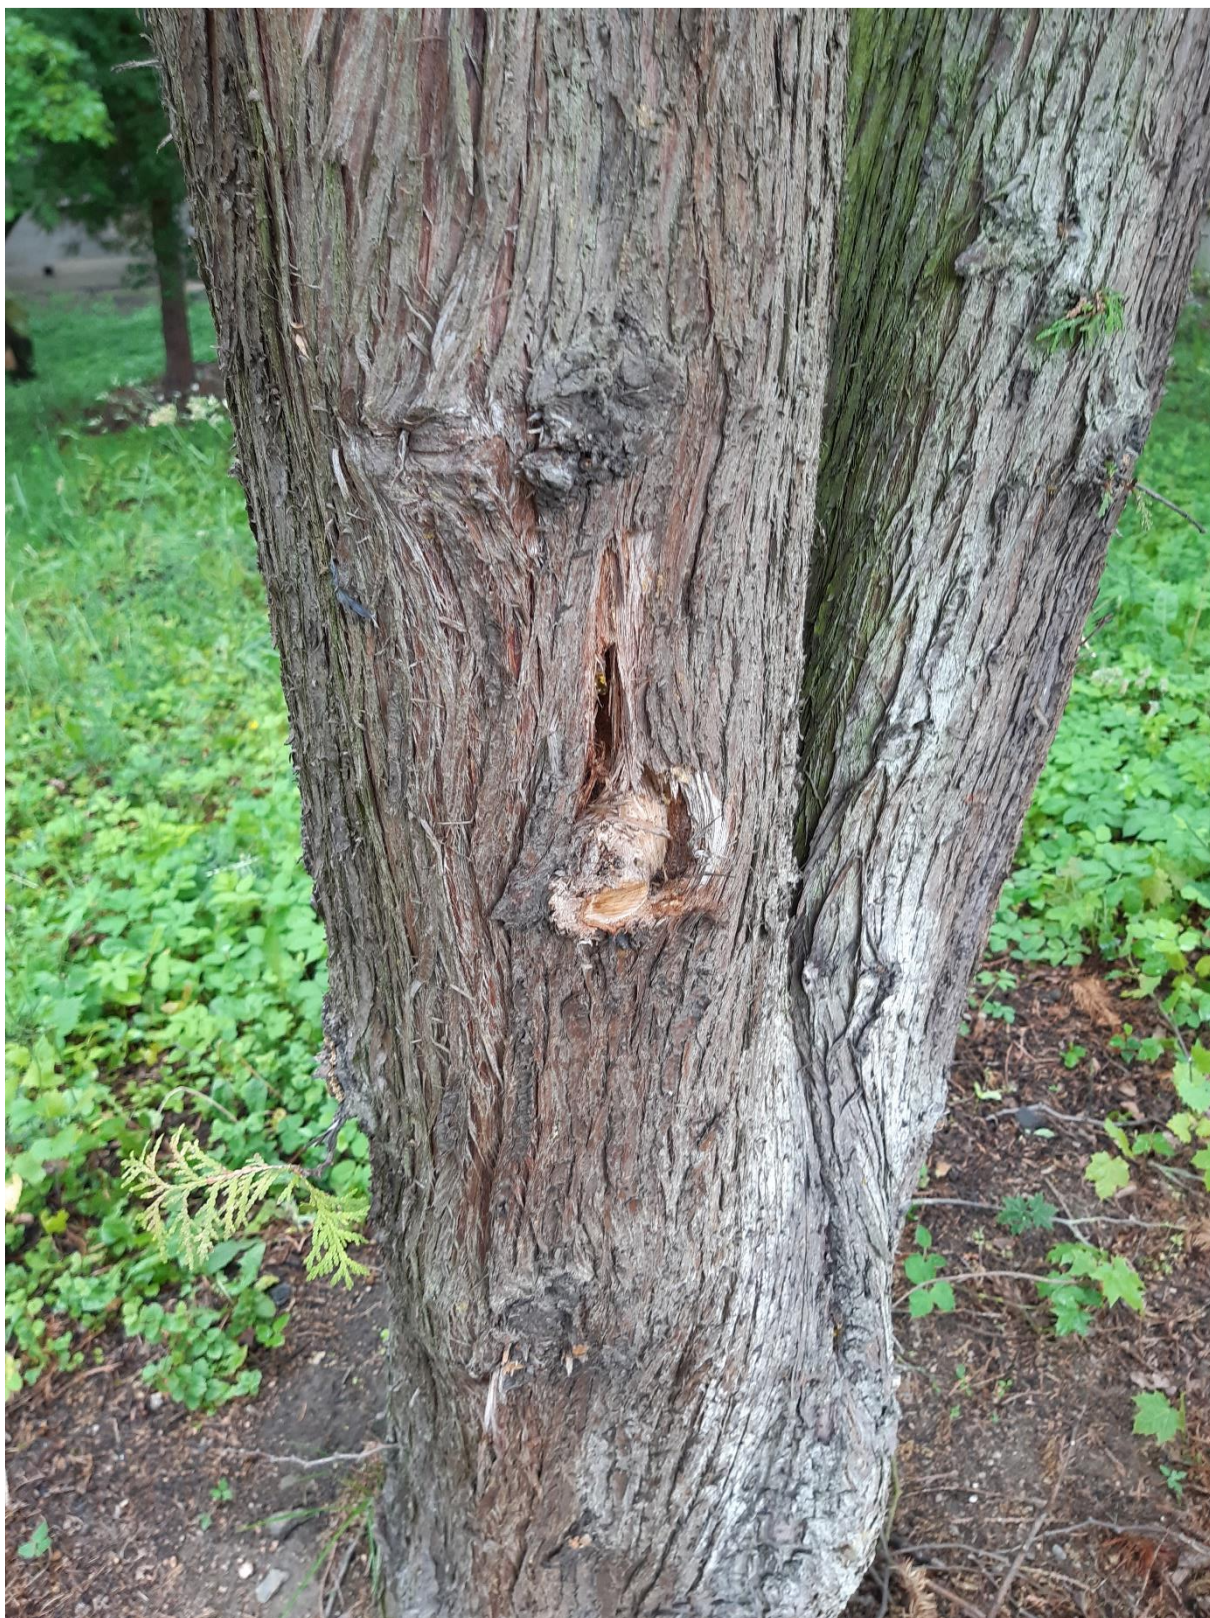
Obr. 3: Defektní neboli tlakové větvení kosterních větví a mechanické poškození u dřeviny č 2.

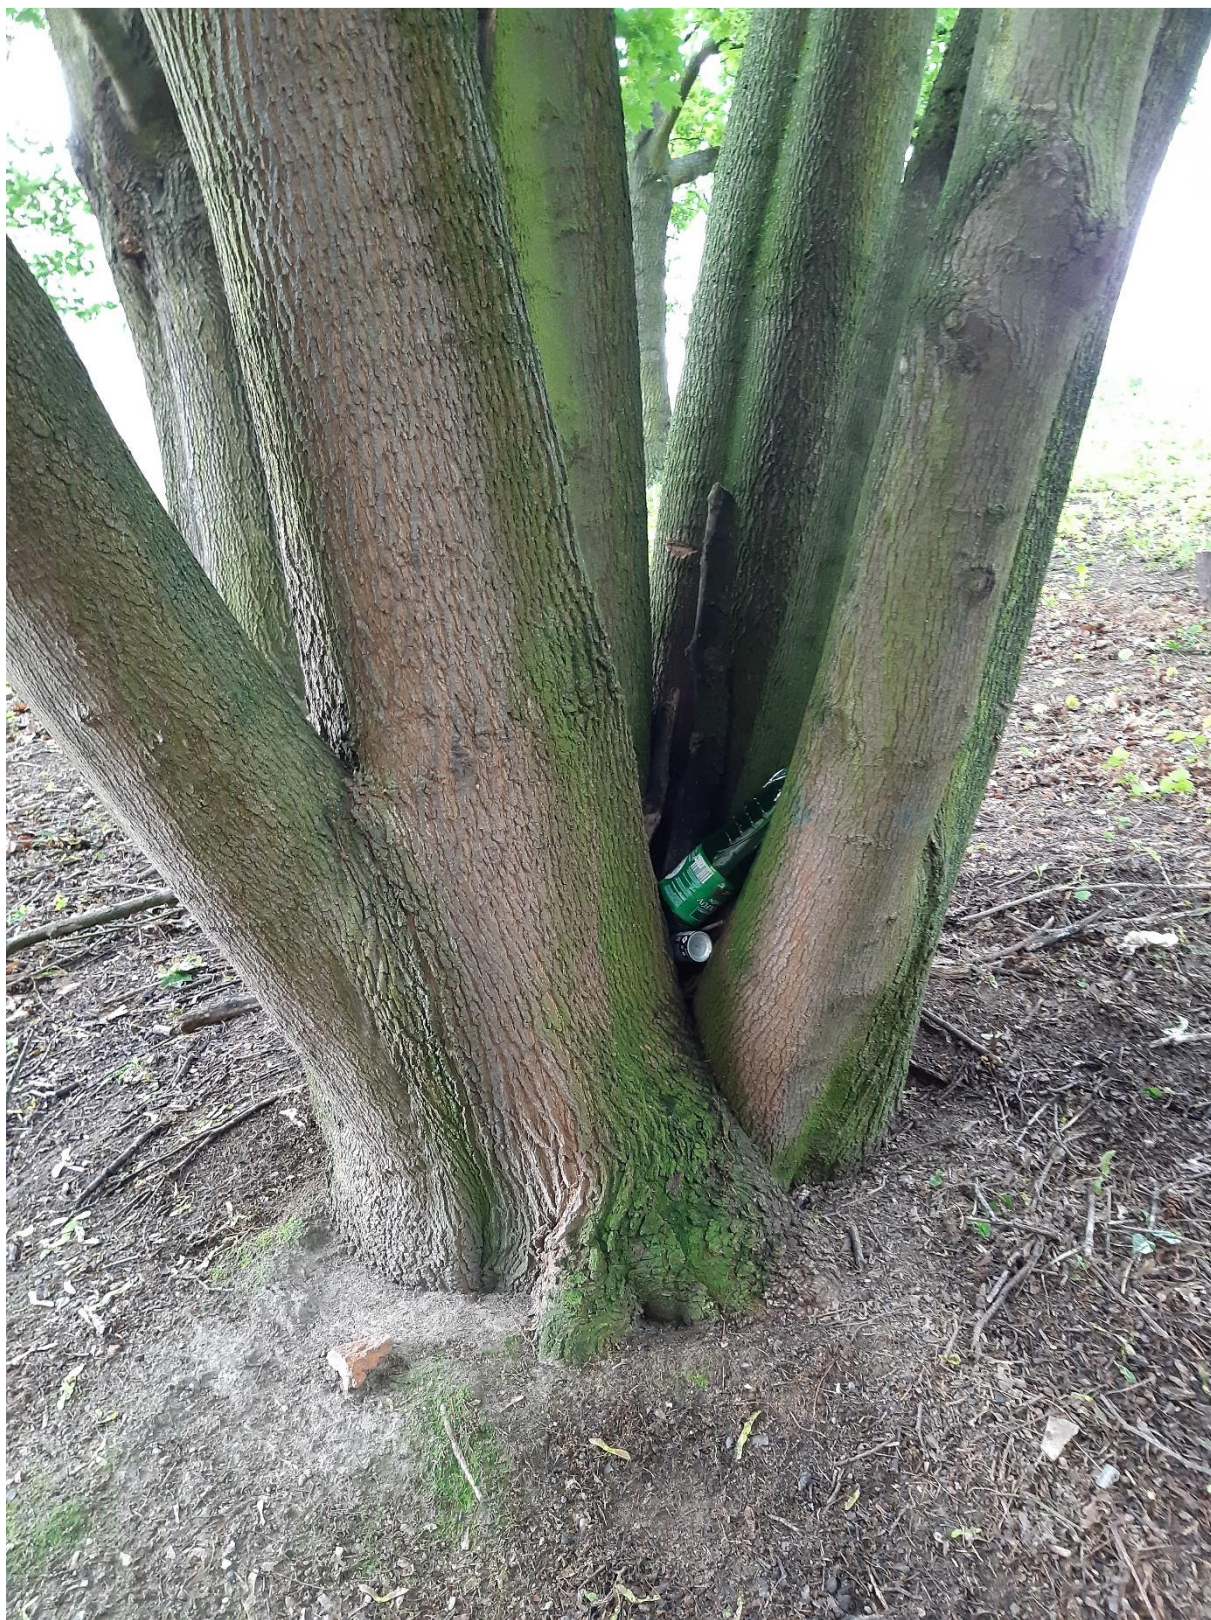
Obr. 4: Defektní rozvětvení kmenů javoru mléče číslo 3.

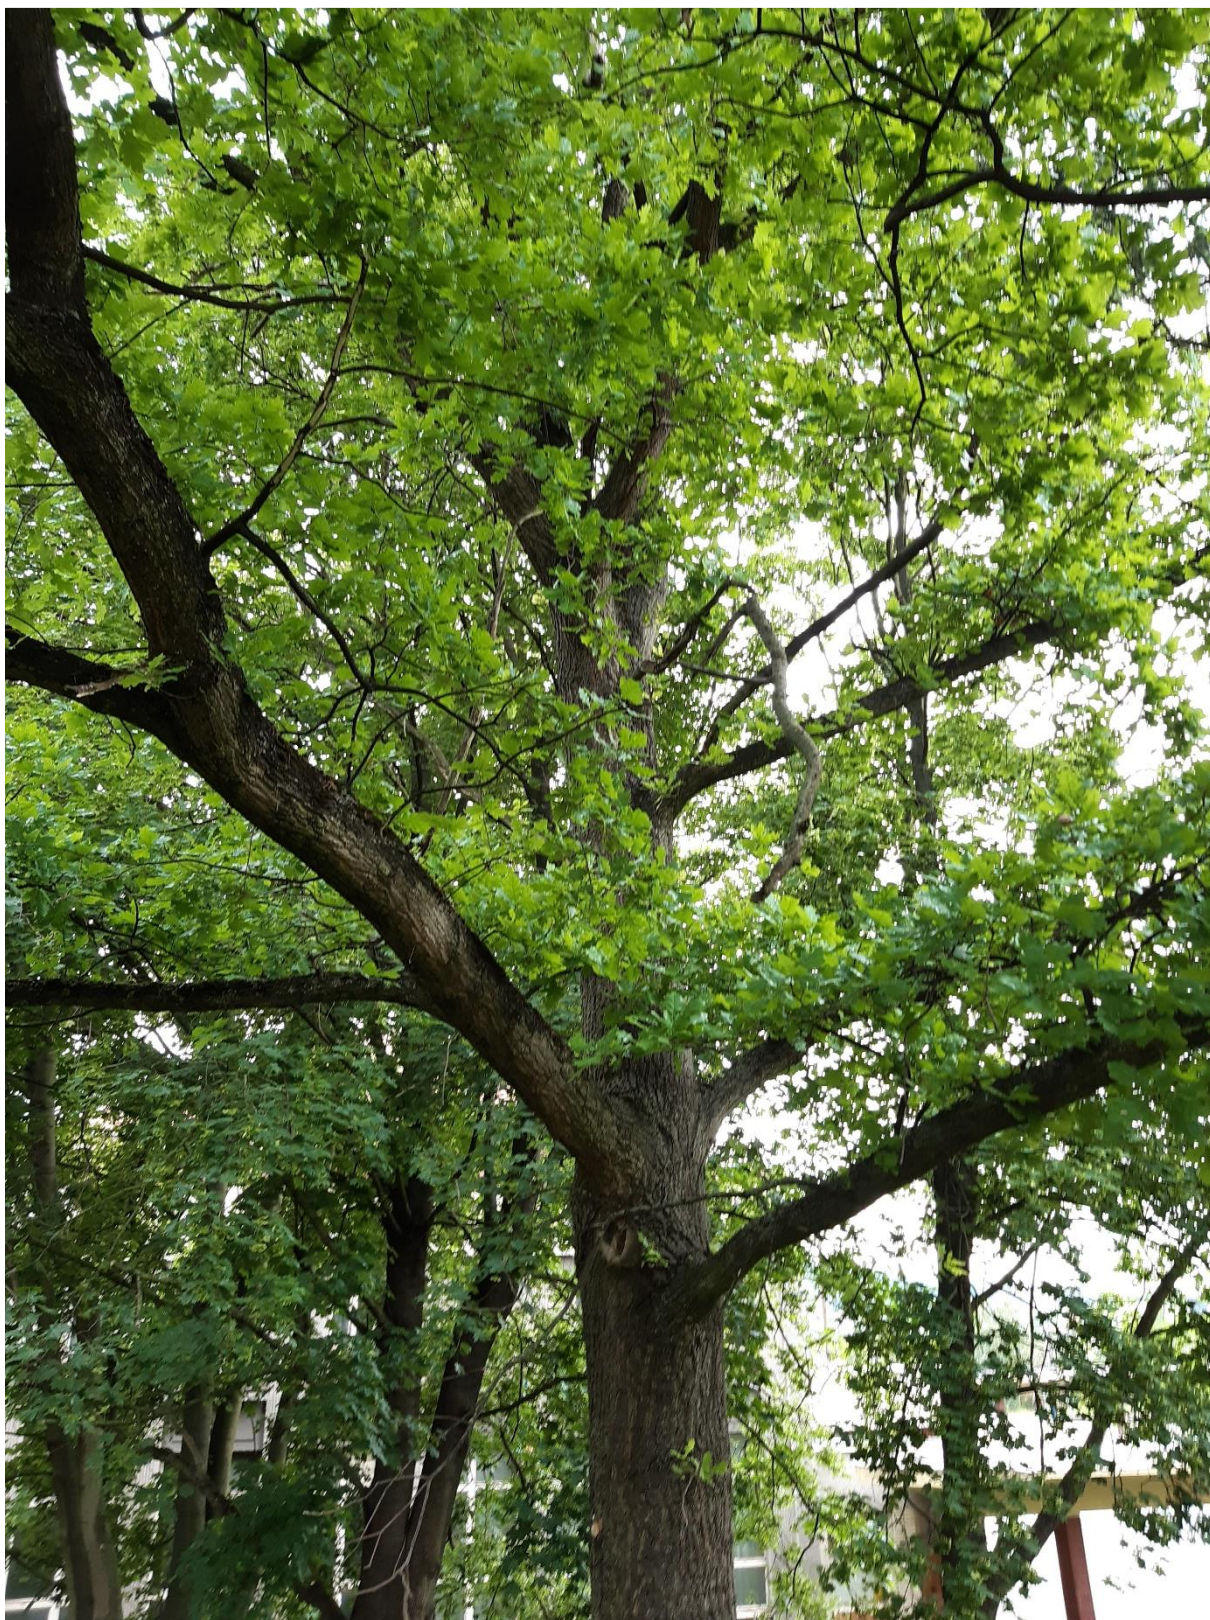
Obr. 5: Rozvětvení kosterních větví u dřeviny č. 6.

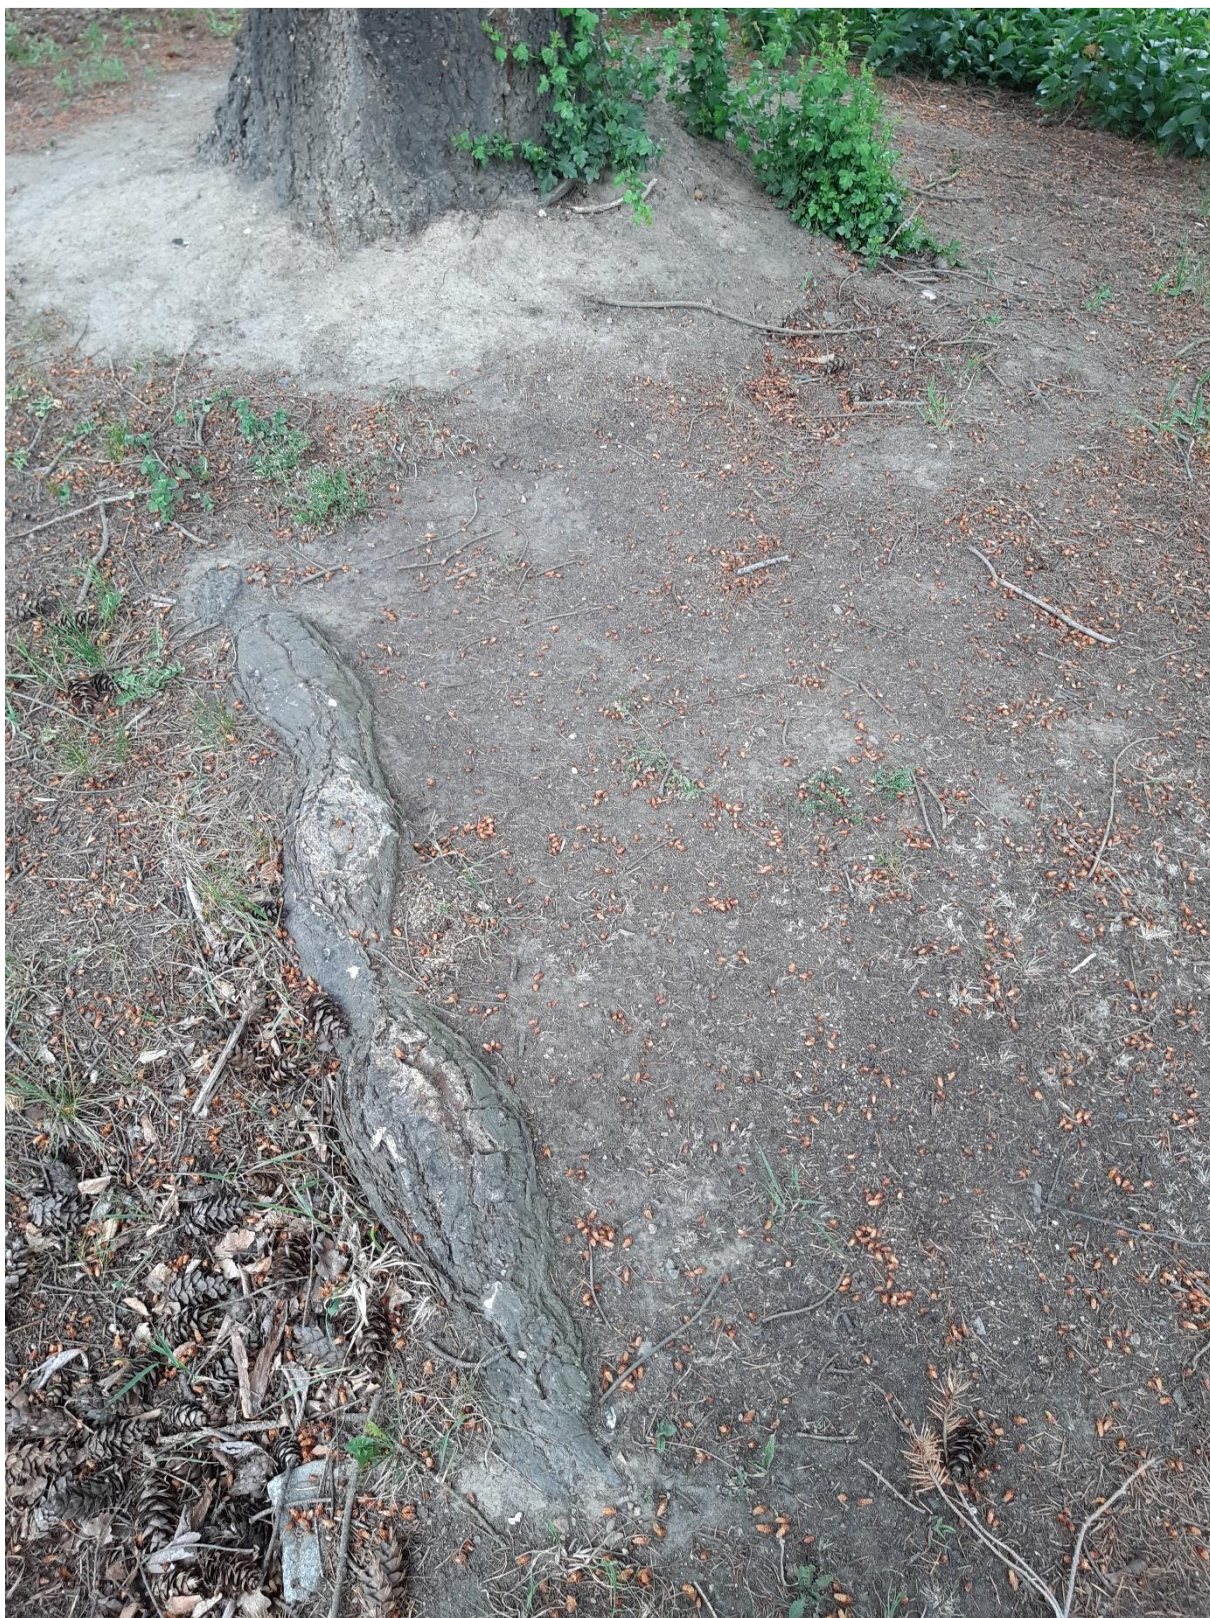
Obr. 6: Mechanicky poškozený povrchový kořen dřeviny č. 14.

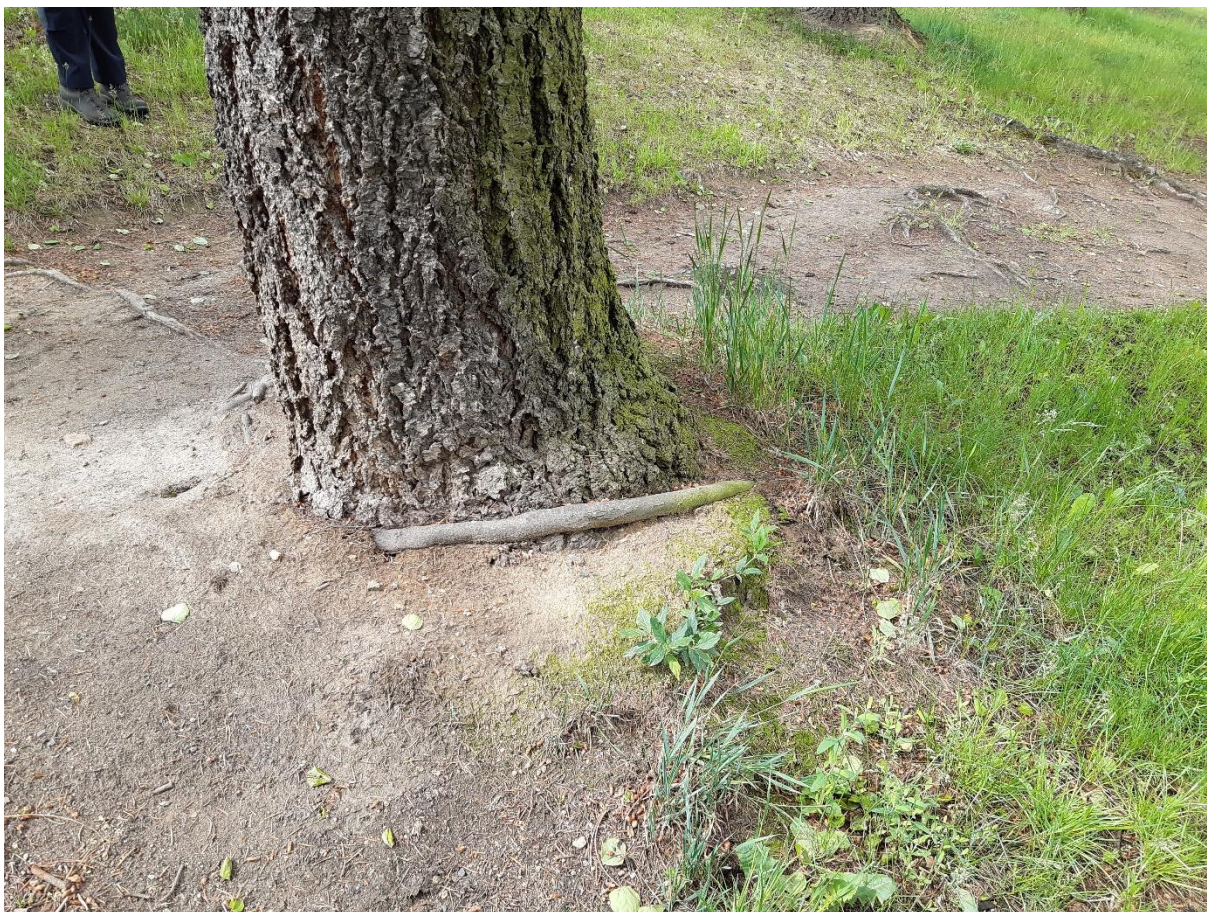
Obr. 7: Škrťací kořen u báze dřeviny číslo 32.

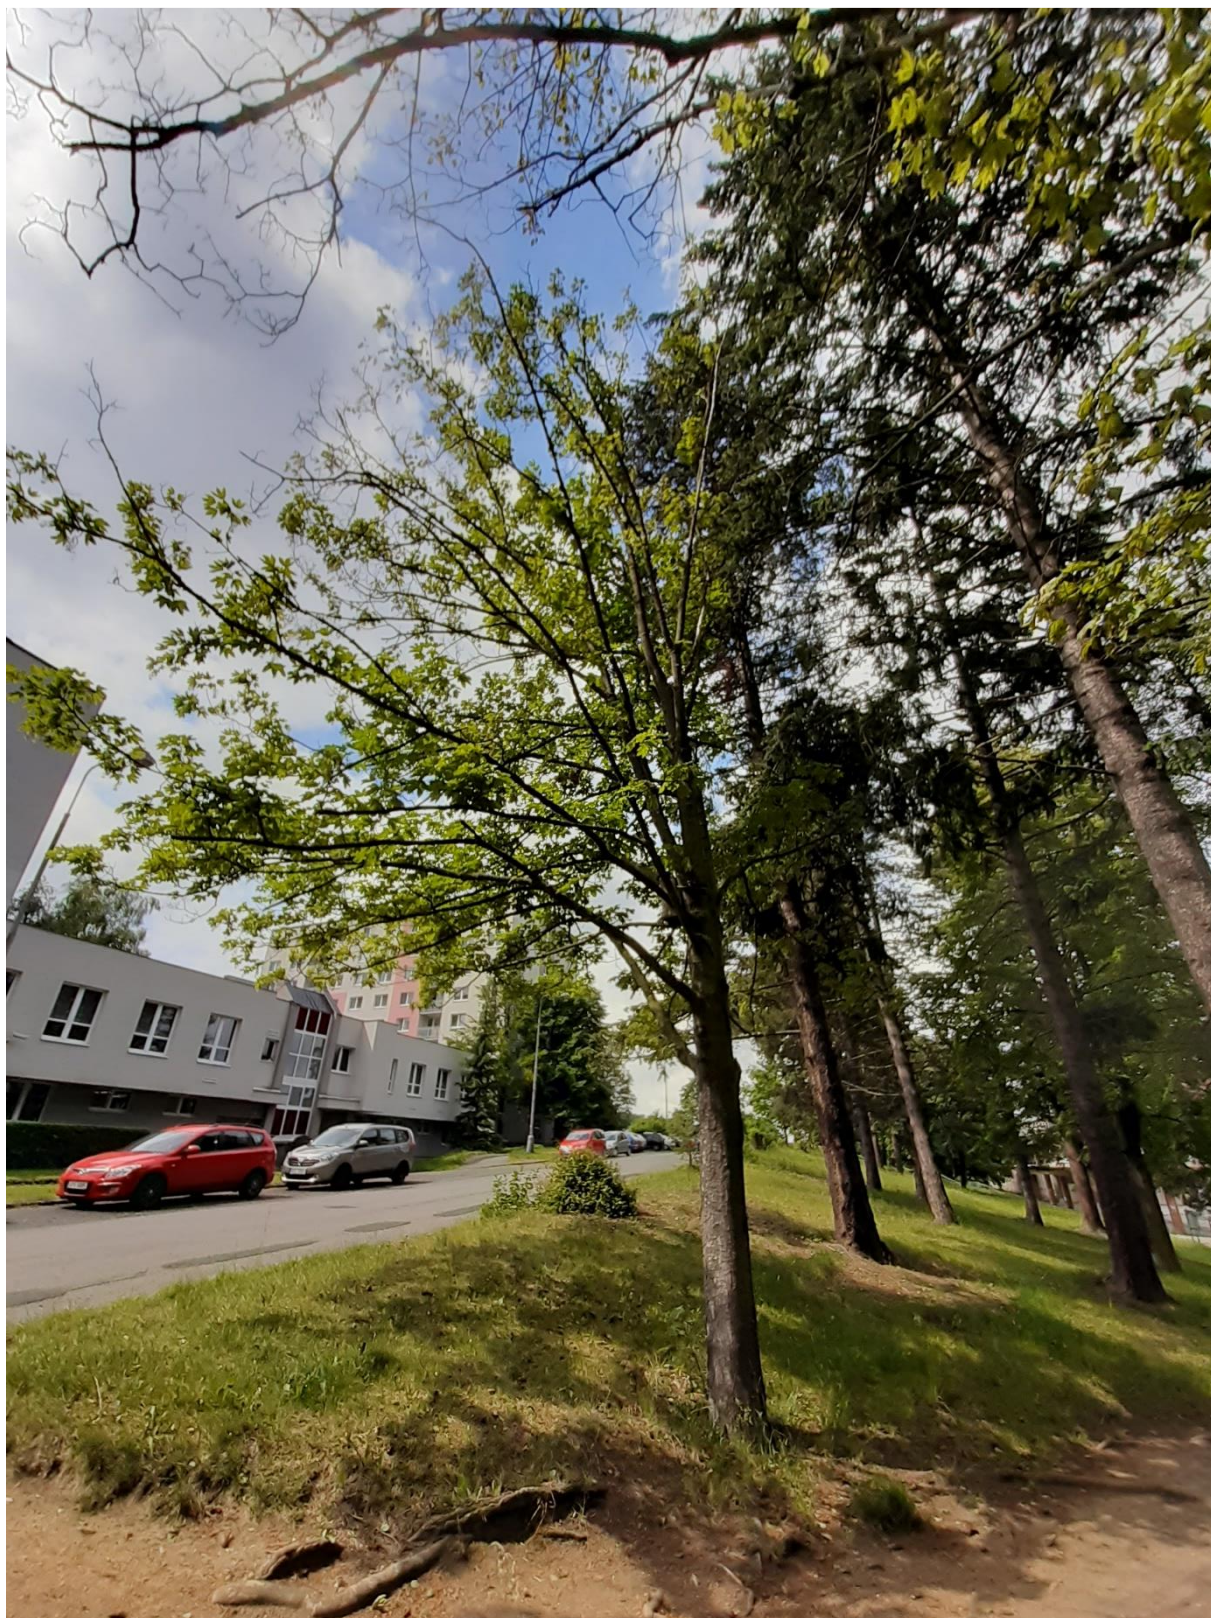
Obr. 8: Výrazně prosychající koruna javoru číslo 33.

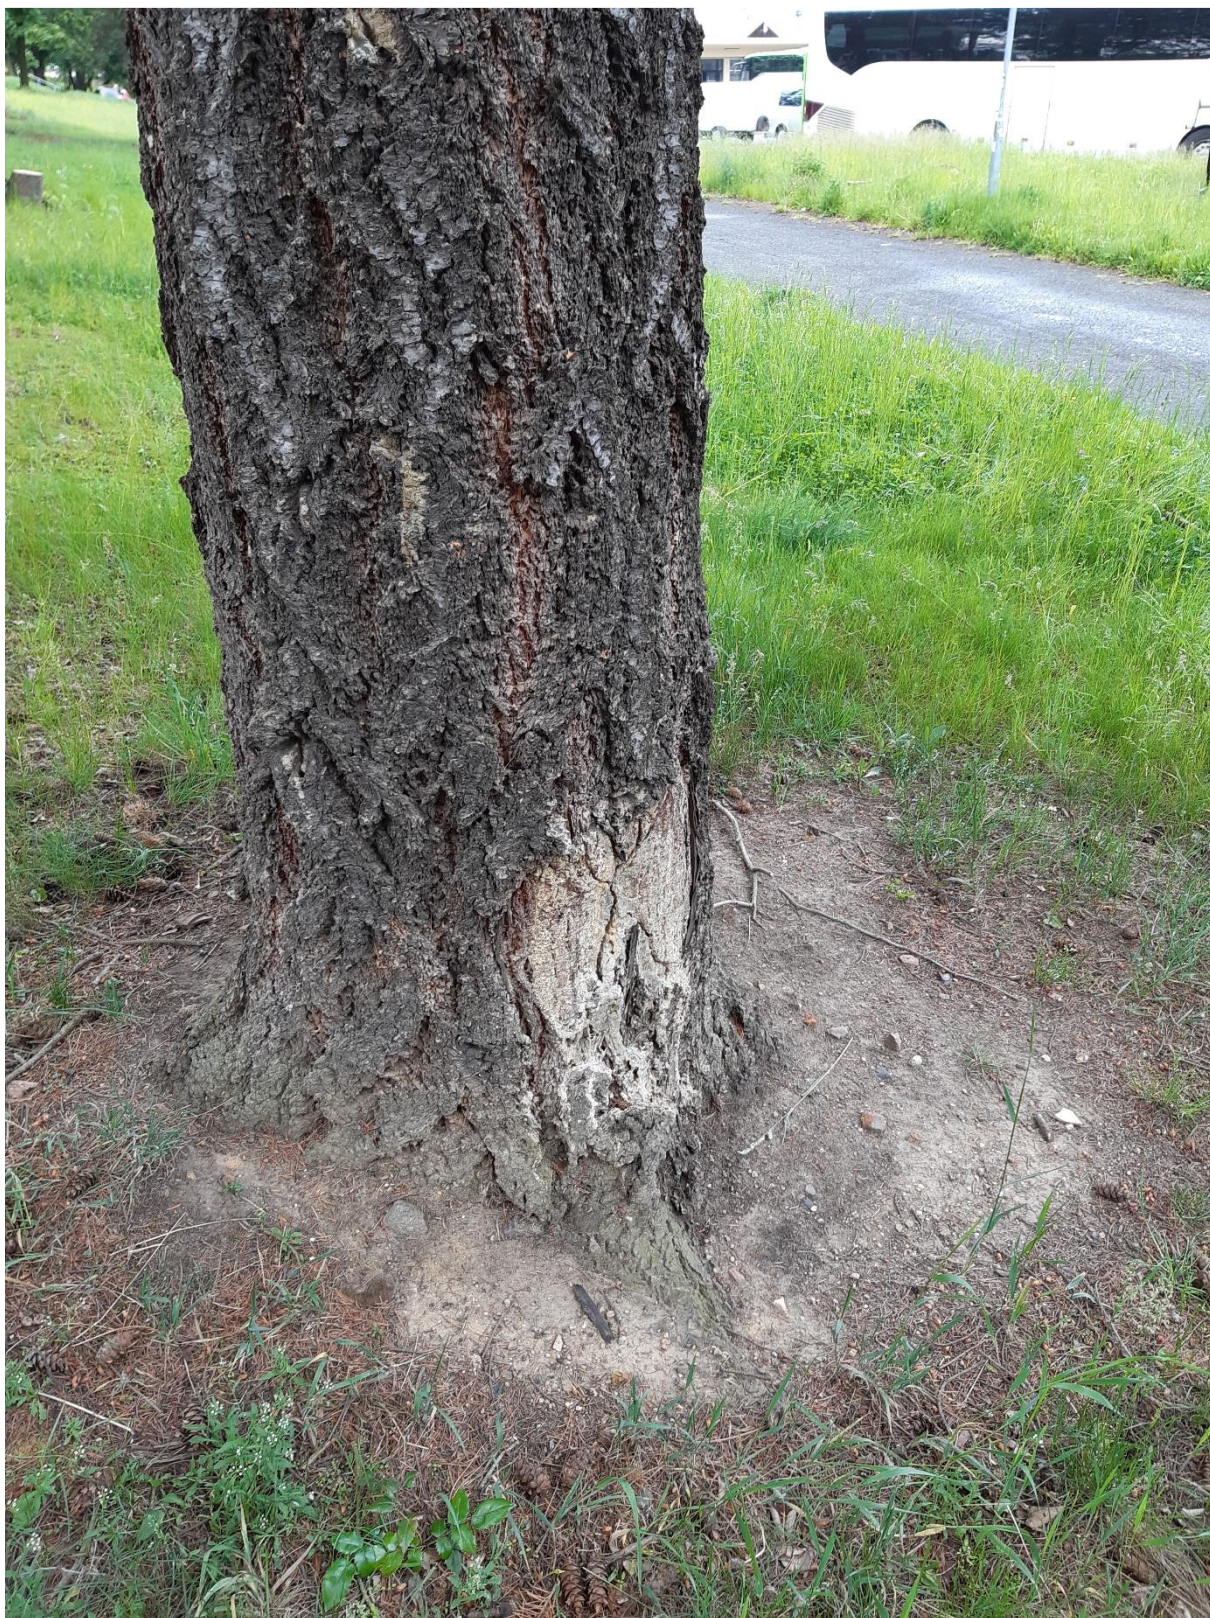
Obr. 9: Staré mechanické poškození báze kmene zacelené ránovým dřevem u stromu číslo 35.

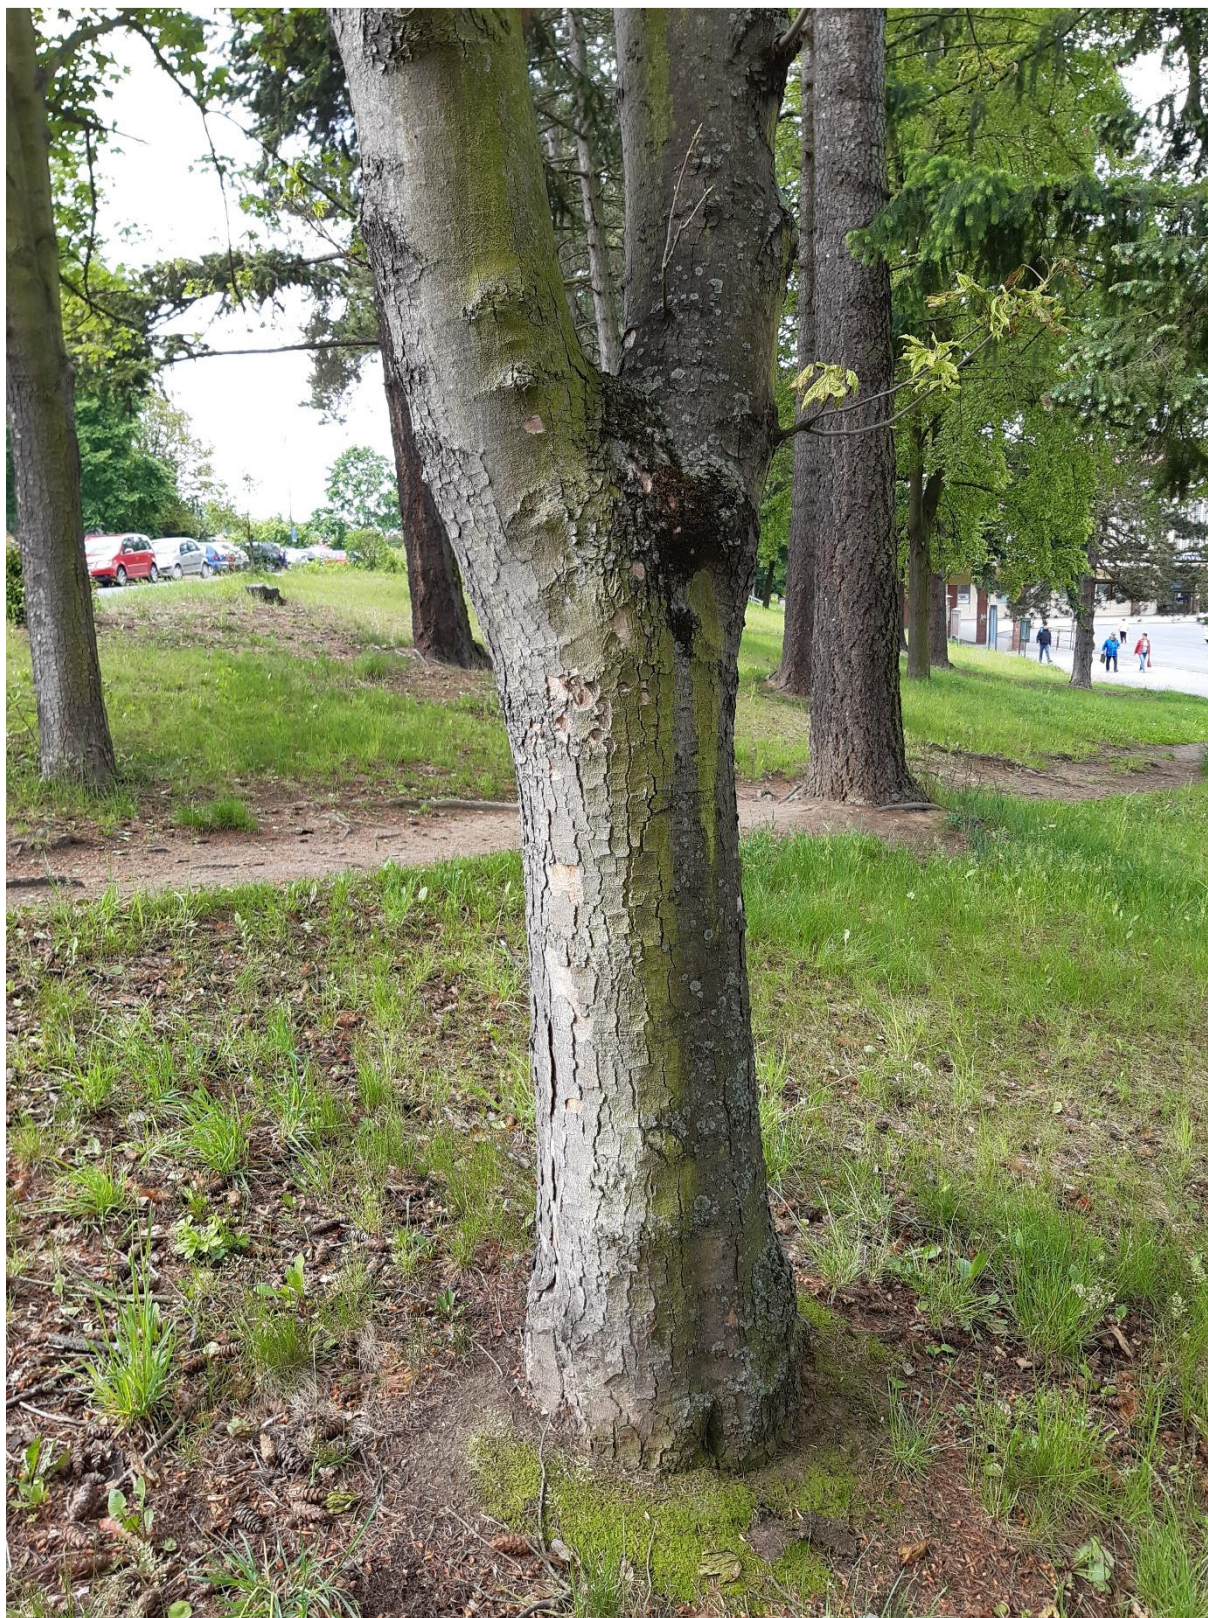
Obr. 10: Kmen a rozvětvení kosterních větví dřeviny číslo 36.

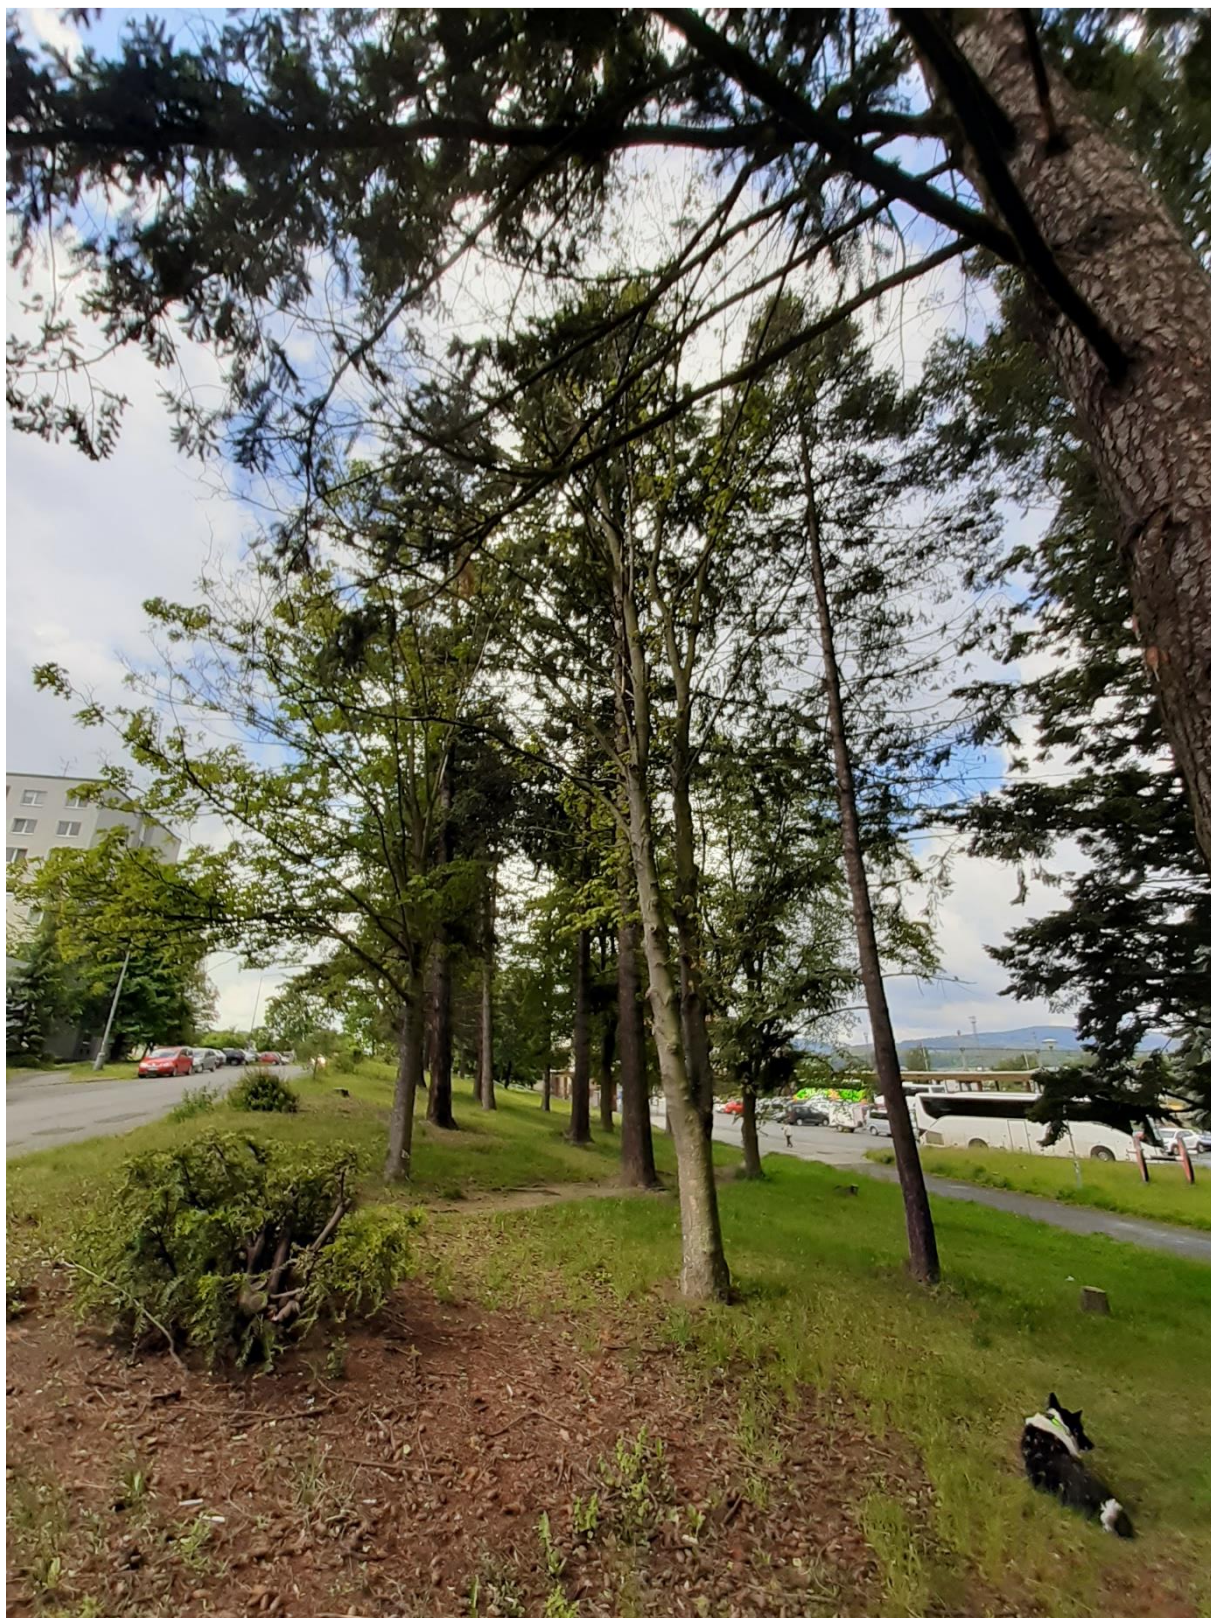
Obr. 11: Výrazně prosychající koruna javoru číslo 36.

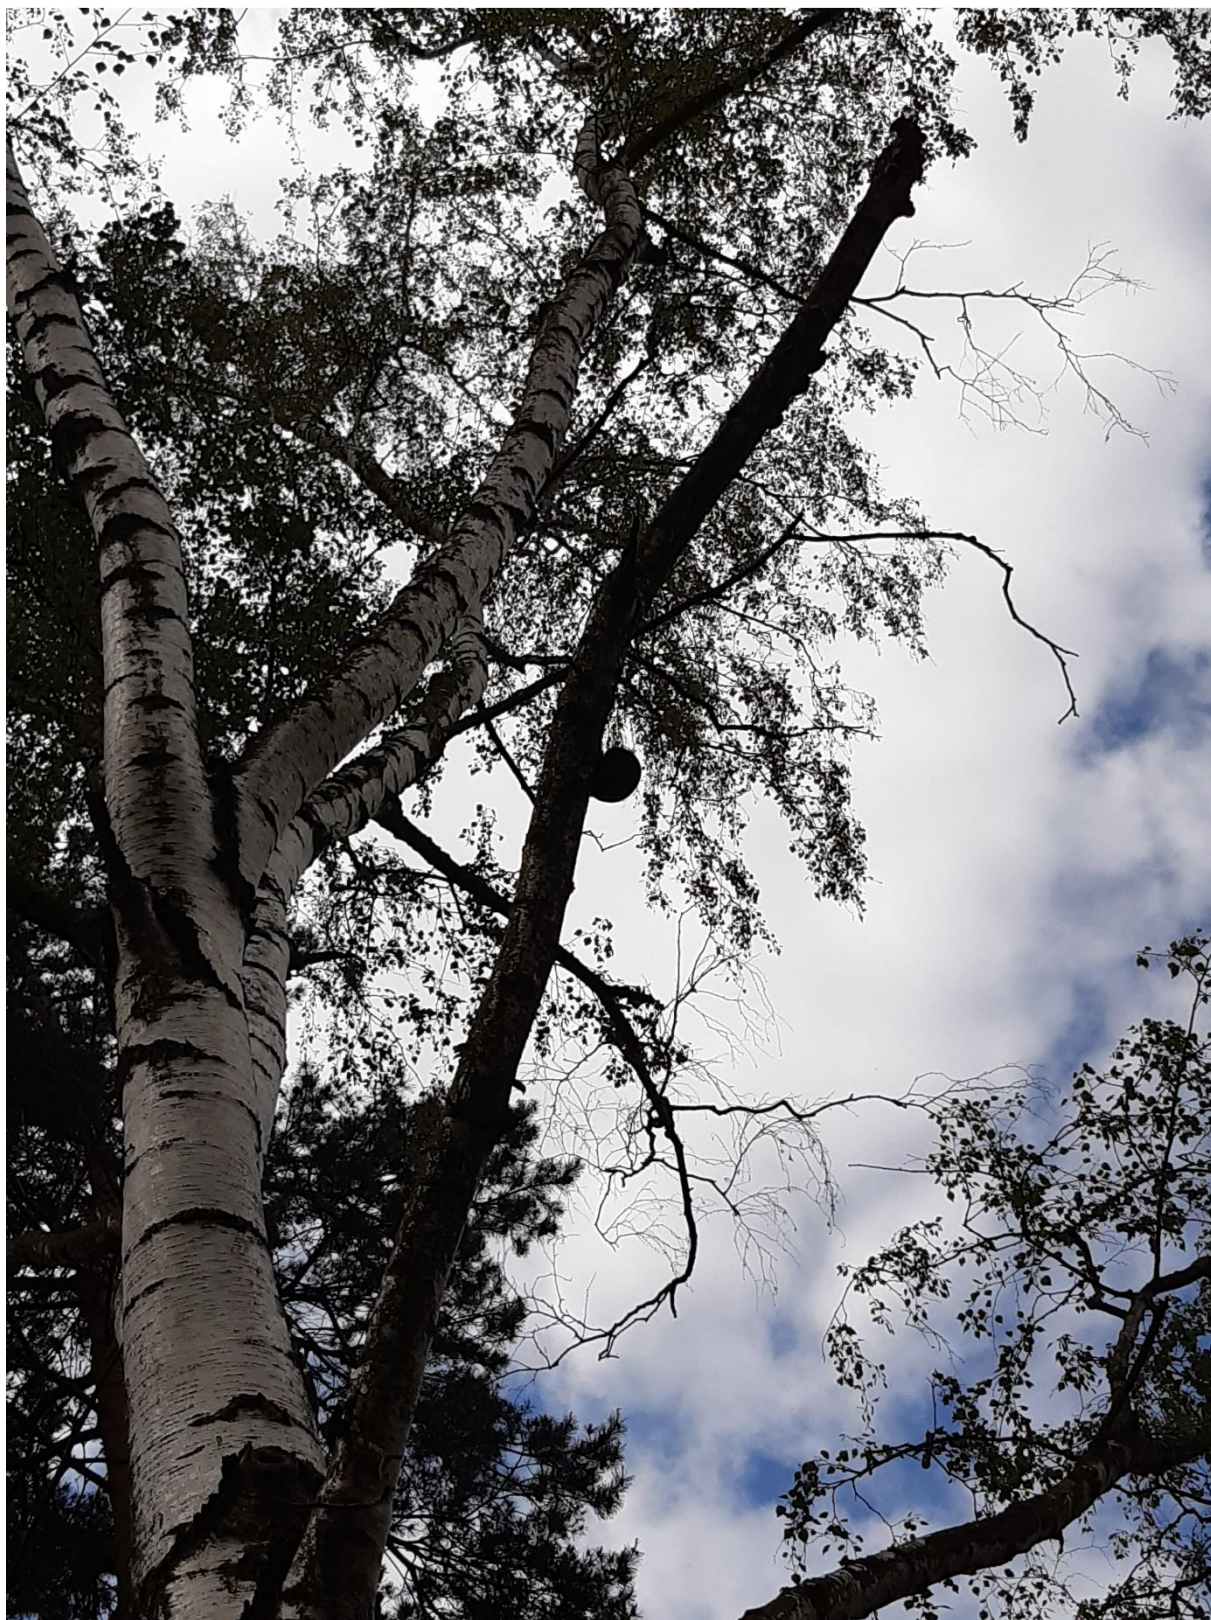
Obr. 12: Plodnice březovníku obecného na kosterní větvi břízy číslo 47.

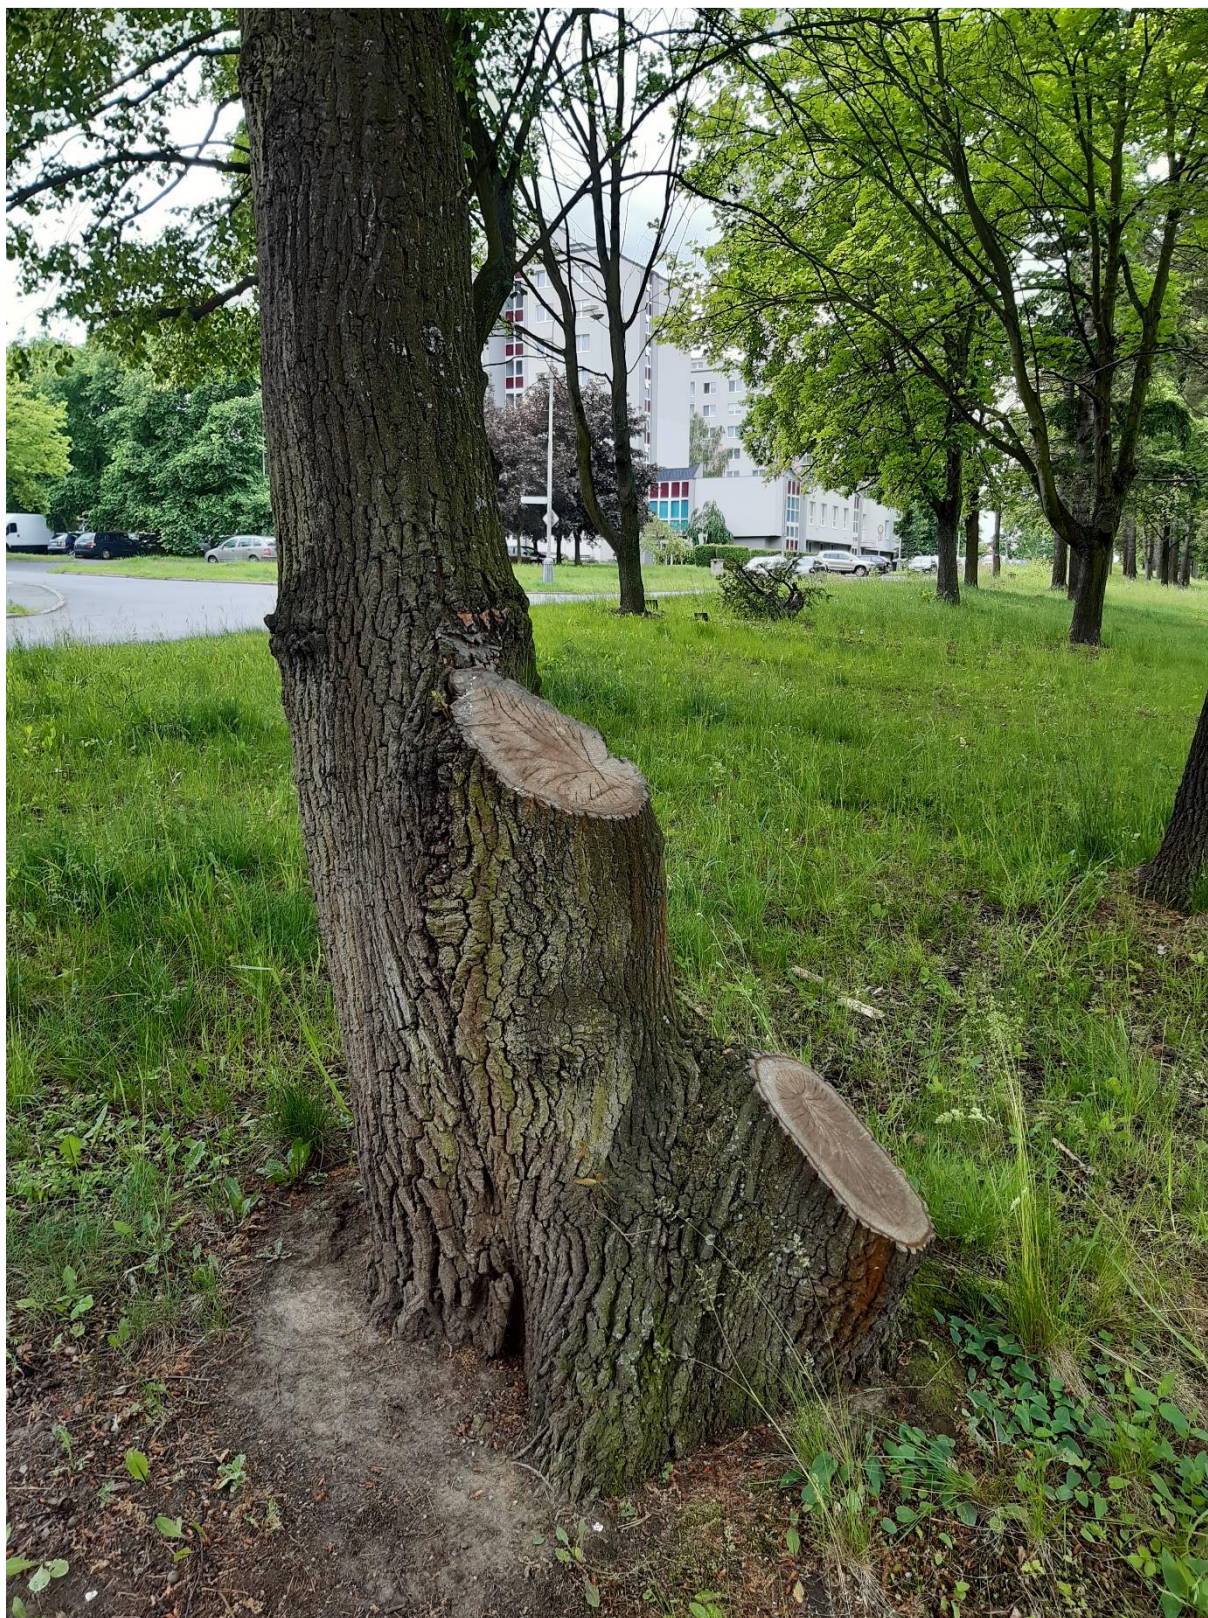
Obr. 13: Velké řezné rány po odstranění dvou kmenů na bázi kmene dubu letního číslo 64.
