Dendrologické a Biologické zhodnocení dřevin a navržení vhodné technologie jejich ošetření, za účelem zlepšení jejich provozní bezpečnosti a biologické hodnoty

(Lokalita: Klatovy – park obklopující hlavní nádraží)

Vypracoval: Ing. Jiří Rozsypálek

V Brně dne 17. 4. 2022

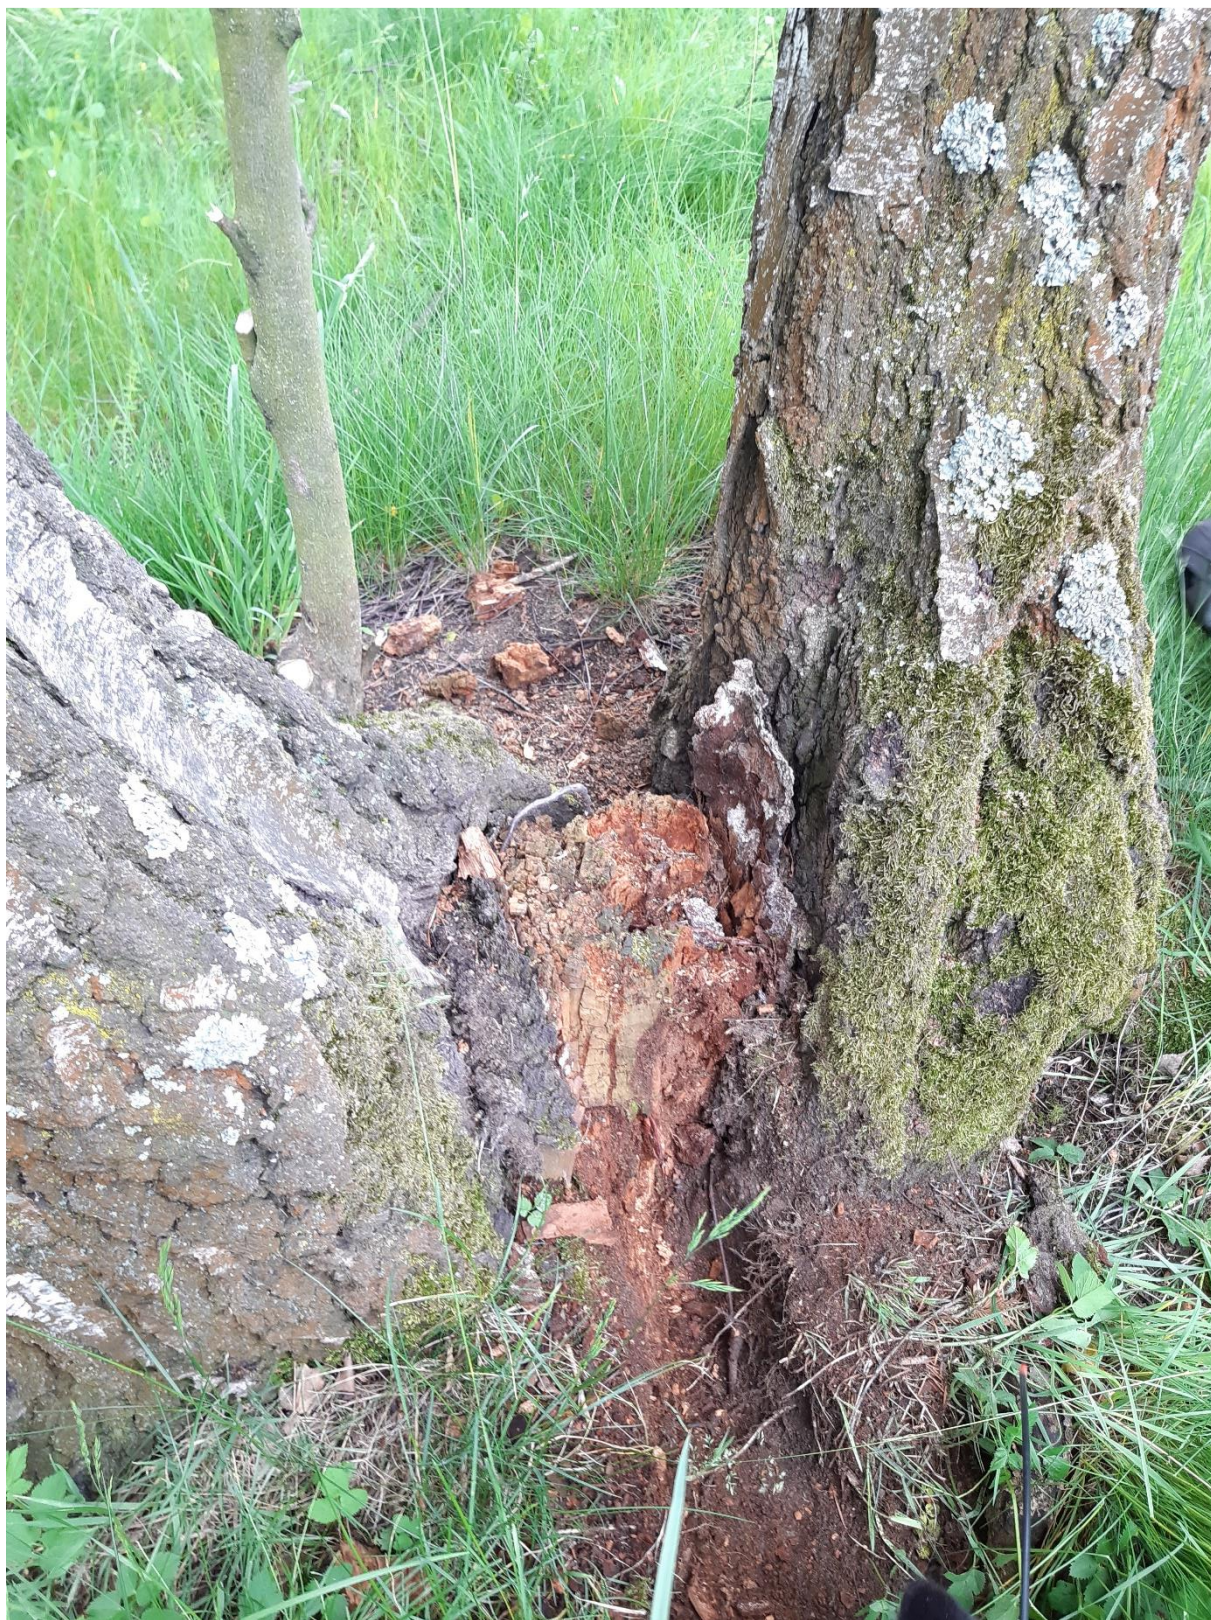
Obr. 14: Rozsáhlé hnědé tlení zasahující báze dřevin 86 a 87.

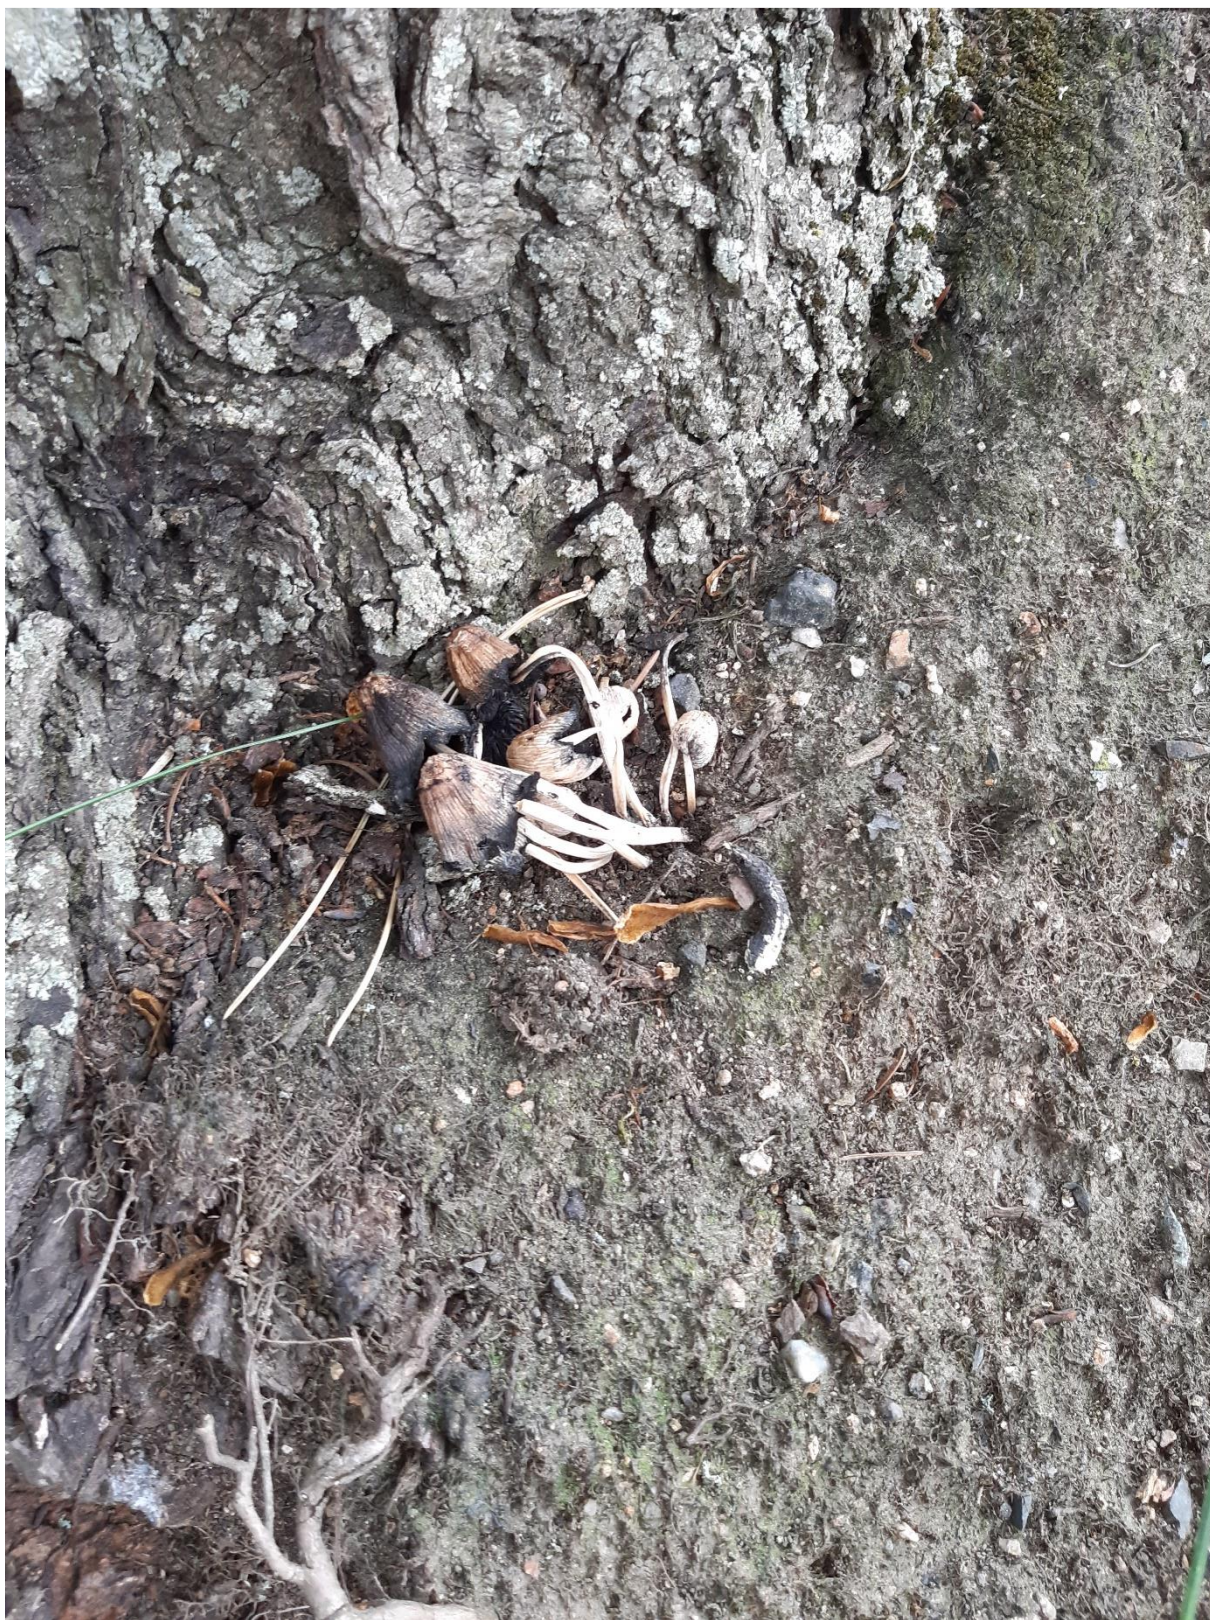
Obr. 15: Plodnice hnojniku u báze kmene dřeviny číslo 105.
