# **ZPRÁVA Č. RT-2023-045**

## **PRŮZKUM KONSTRUKCE VOZOVKY A POSOUZENÍ STAVU VOZOVKY**

**Silnice II/193 Horšovský Týn - Borovice- oprava**

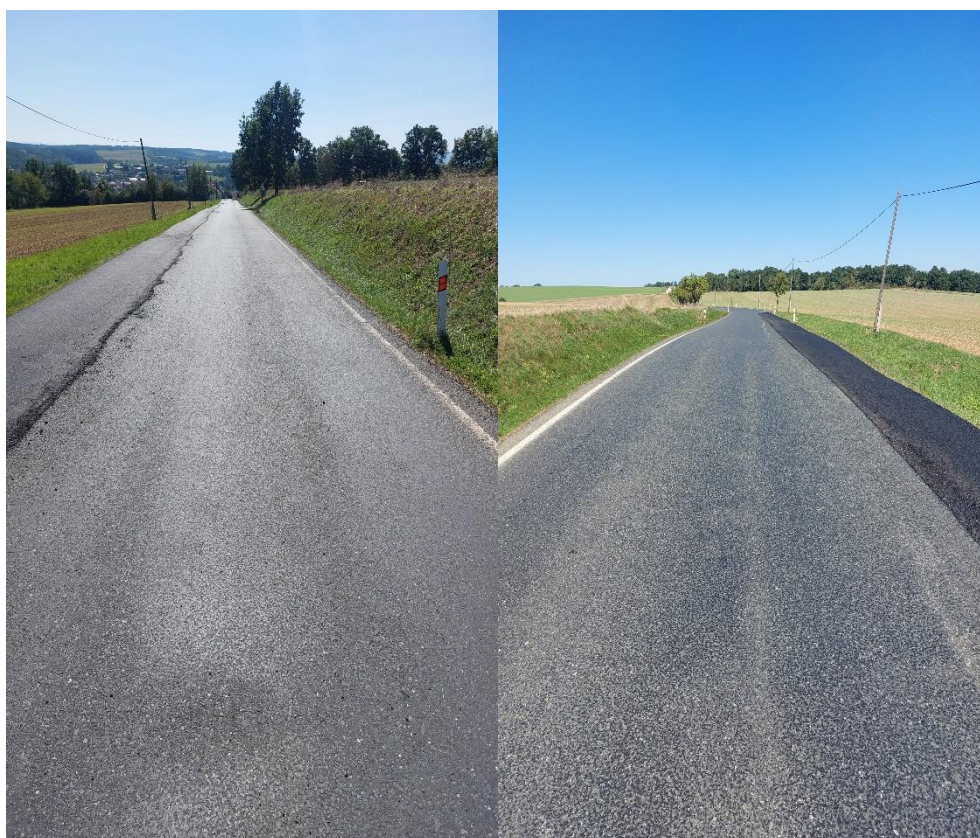
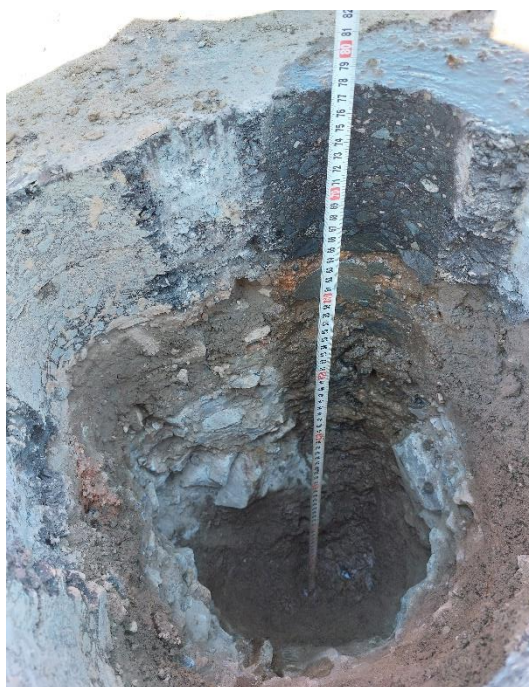
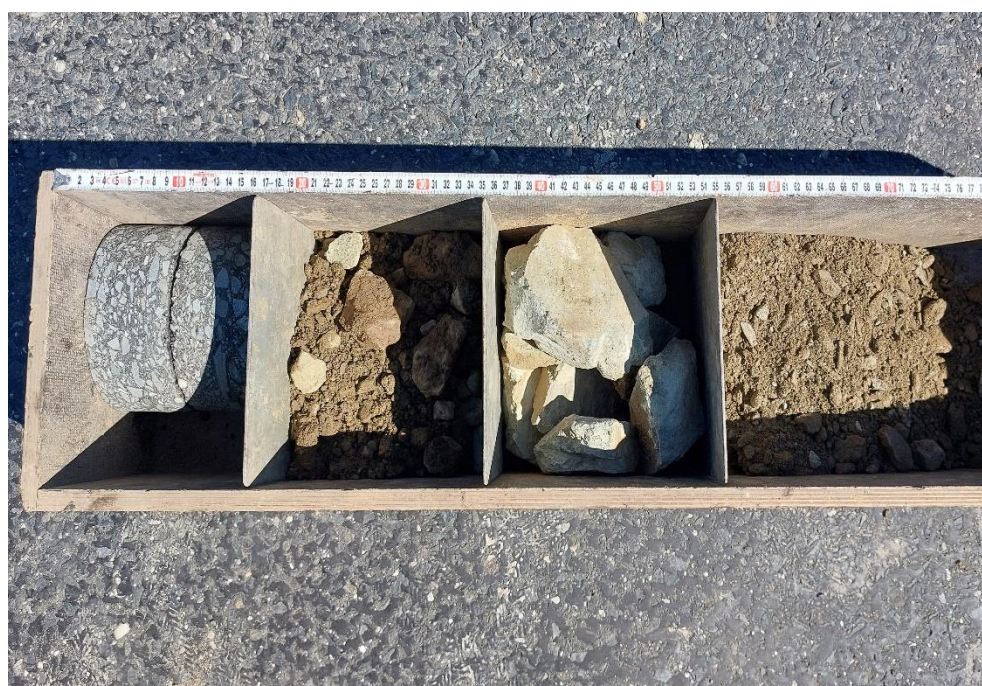
**HLOUBENÁ SONDA č. 4 km 0,800 LS**

| číslo sondy | lokalizace sondy | typ zeminy | namrzavost zeminy | vhodnost pro aktivní zónu |
|---|---|---|---|---|
| HS4 | 0,800 LS | S4 SM<br>CBR sat=7,5 | Namrzavá | Podmínečně vhodná |

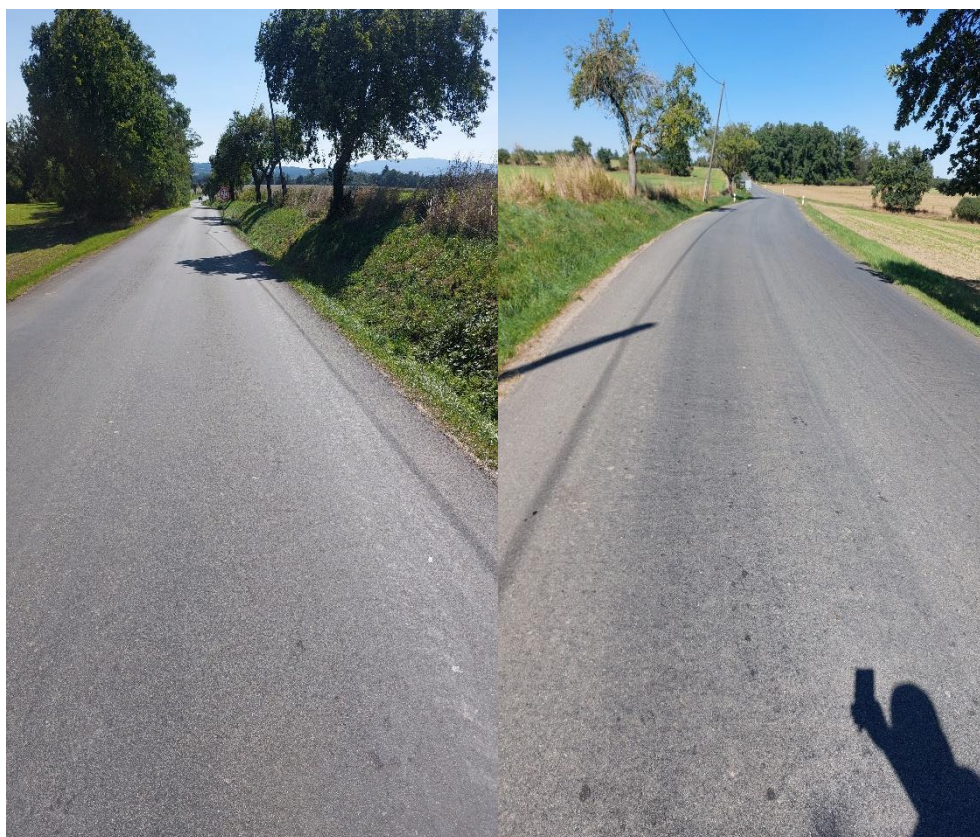
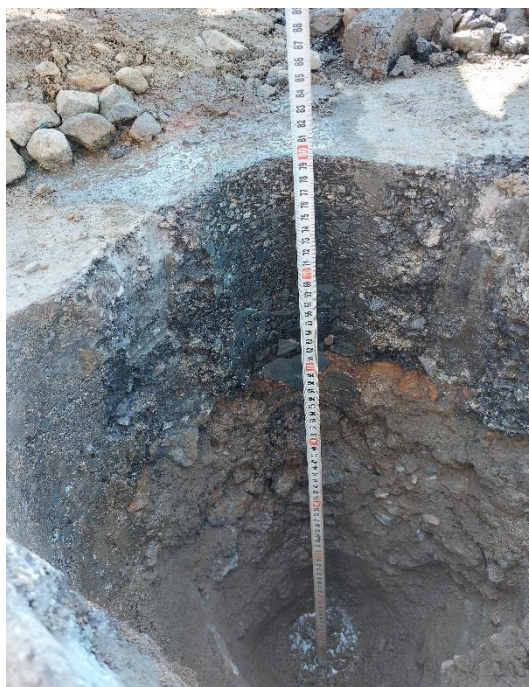
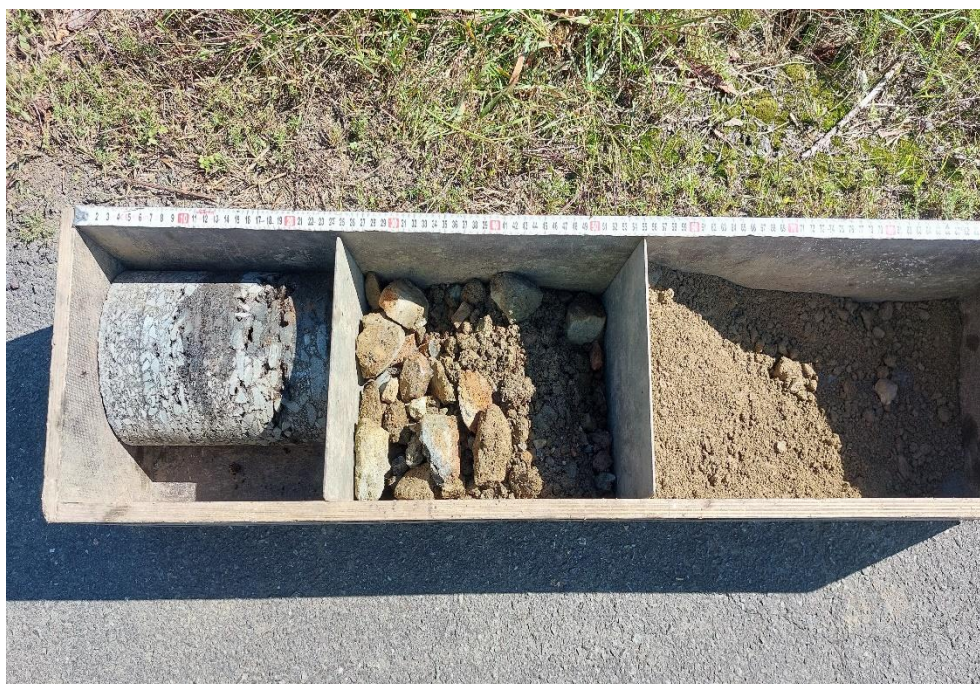
HLOUBENÁ SONDA č. 7 km 1,600 LS

| číslo sondy | lokalizace sondy | typ zeminy | namrzavost zeminy | vhodnost pro aktivní zónu |
|---|---|---|---|---|
| HS7 | 1,600 LS | S4 SM<br>CBR sat=6,5 | Namrzavá | Podmínečně vhodná |

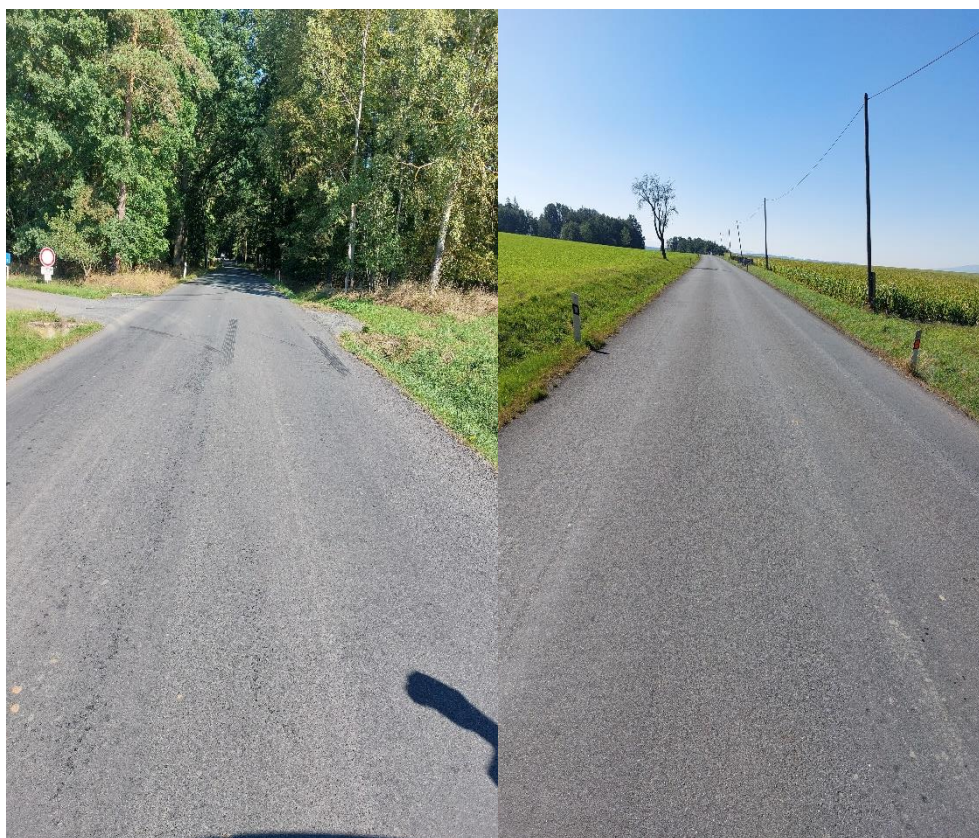
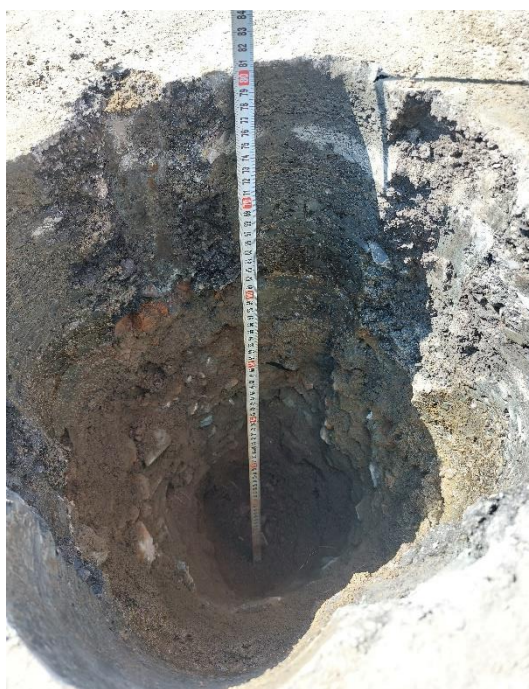
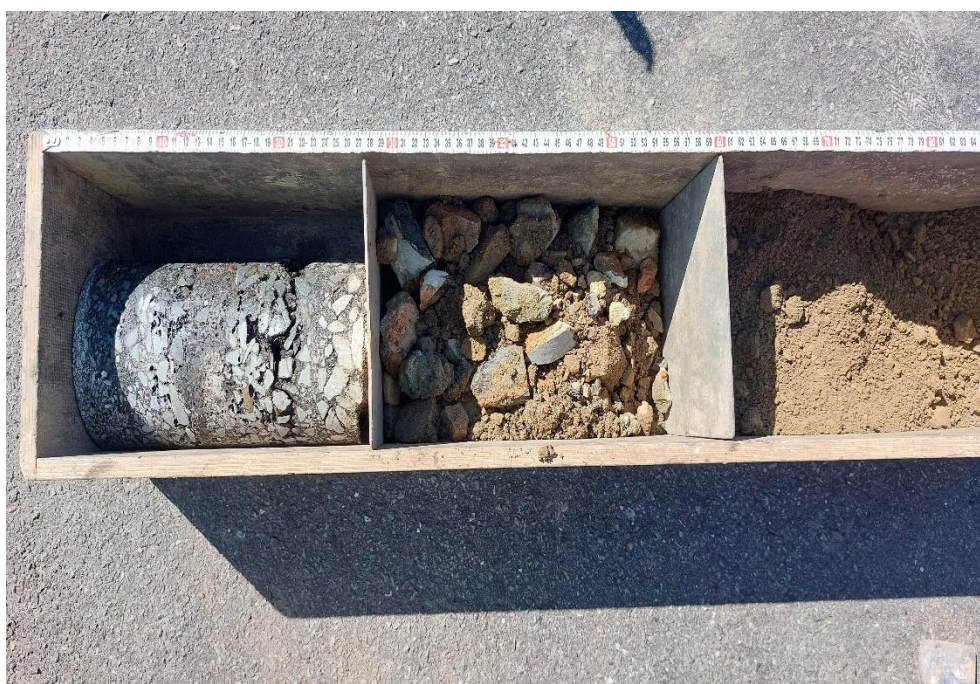
**HLOUBENÁ SONDA č. 10 km 2,500 PS**

| číslo sondy | lokalizace sondy | typ zeminy | namrzavost zeminy | vhodnost pro aktivní zónu |
|---|---|---|---|---|
| HS10 | 2,500 PS | S4 SM<br>CBR sat=5,0 | Namrzavá | Podmínečně vhodná |

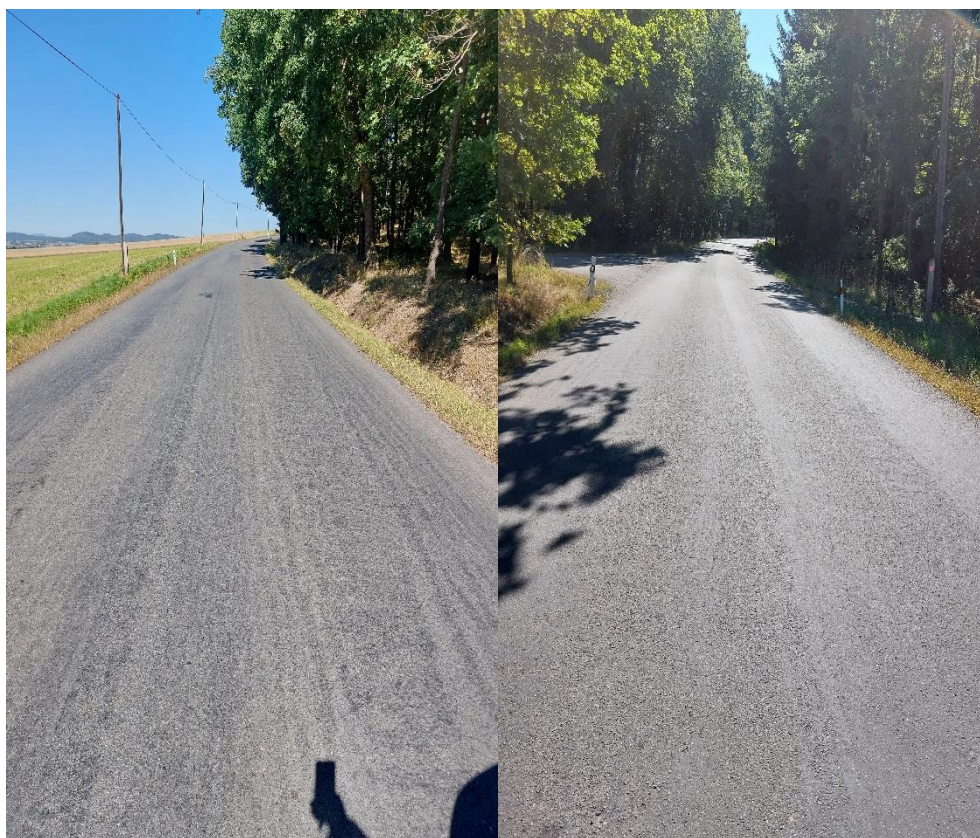
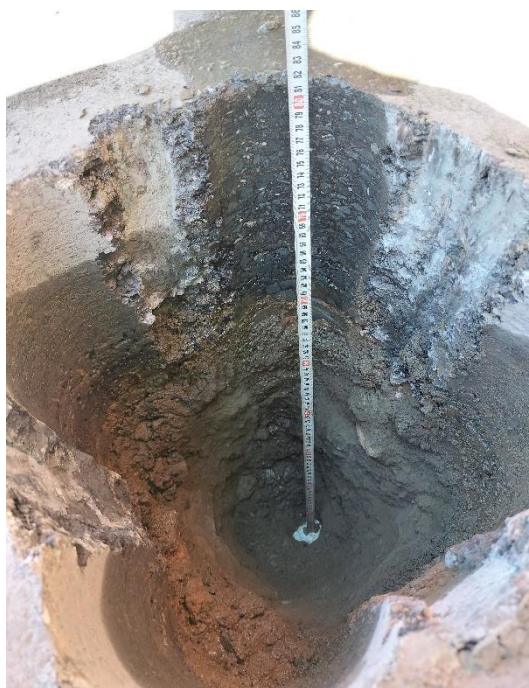
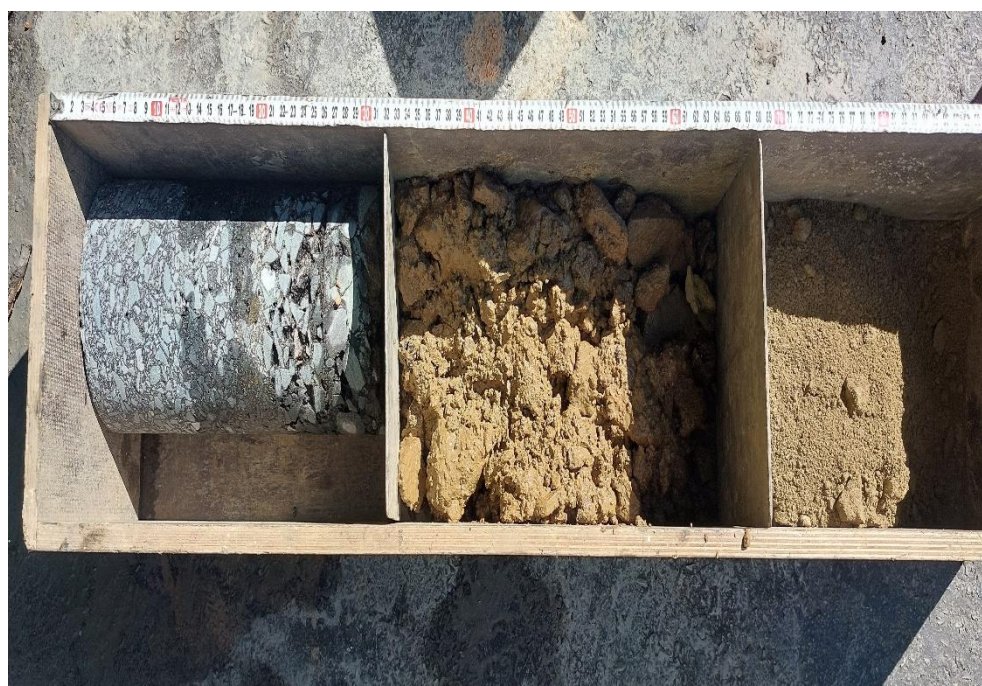
**HLOUBENÁ SONDA č. 14 km 3,500 PS**

| číslo sondy | lokalizace sondy | typ zeminy | namrzavost zeminy | vhodnost pro aktivní zónu |
|---|---|---|---|---|
| HS14 | 3,500 PS | S4 SM<br>CBR sat=1,5 | Namrzavá | Podmínečně vhodná |

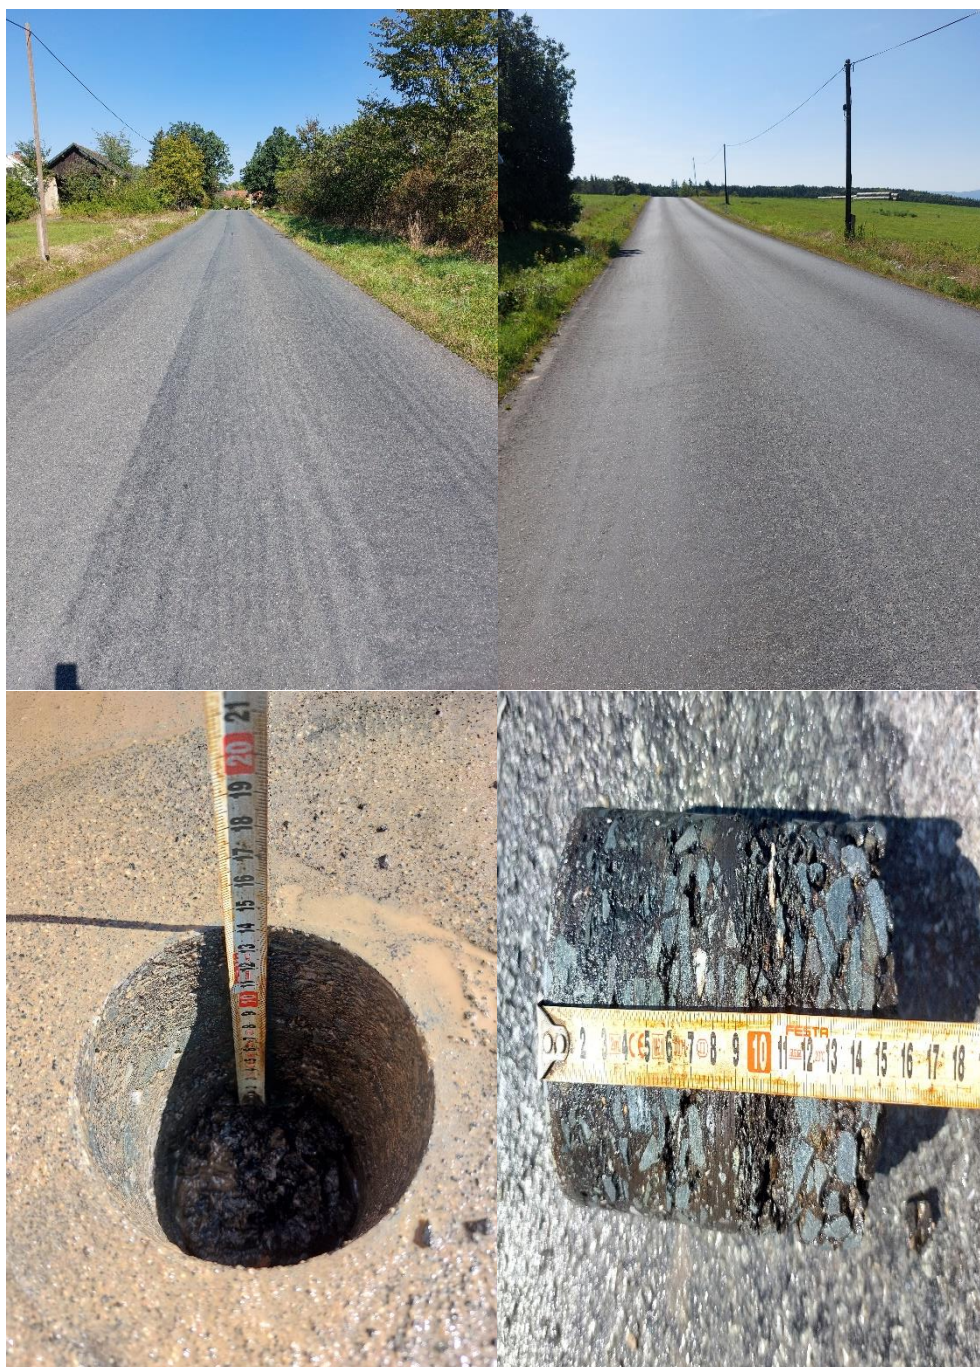
SONDA č. 16 km 4,000 PS

| Č. sondy | S9 | S10+HS | S11 | S12 | S13 | S14+HS | S15 | S16 |
|---|---|---|---|---|---|---|---|---|
| AC podkladní | 120 | 170 | 160 | 90 | 135 | 200 | 160 | 50<br>rozpad |

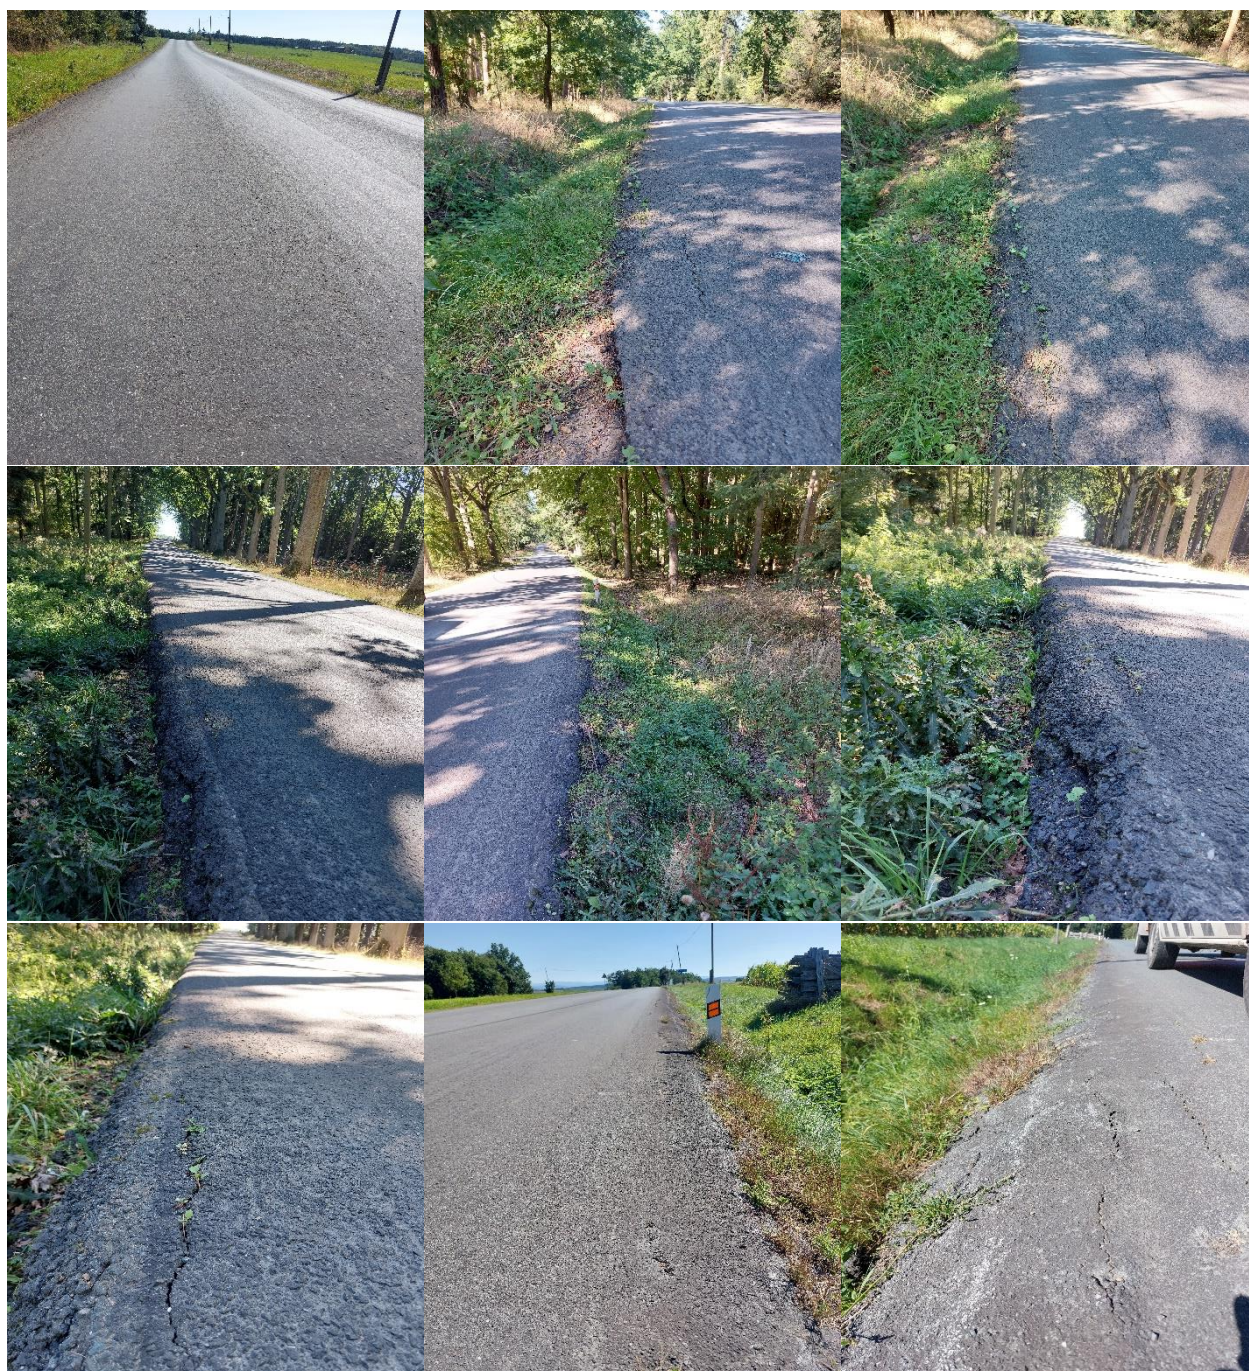
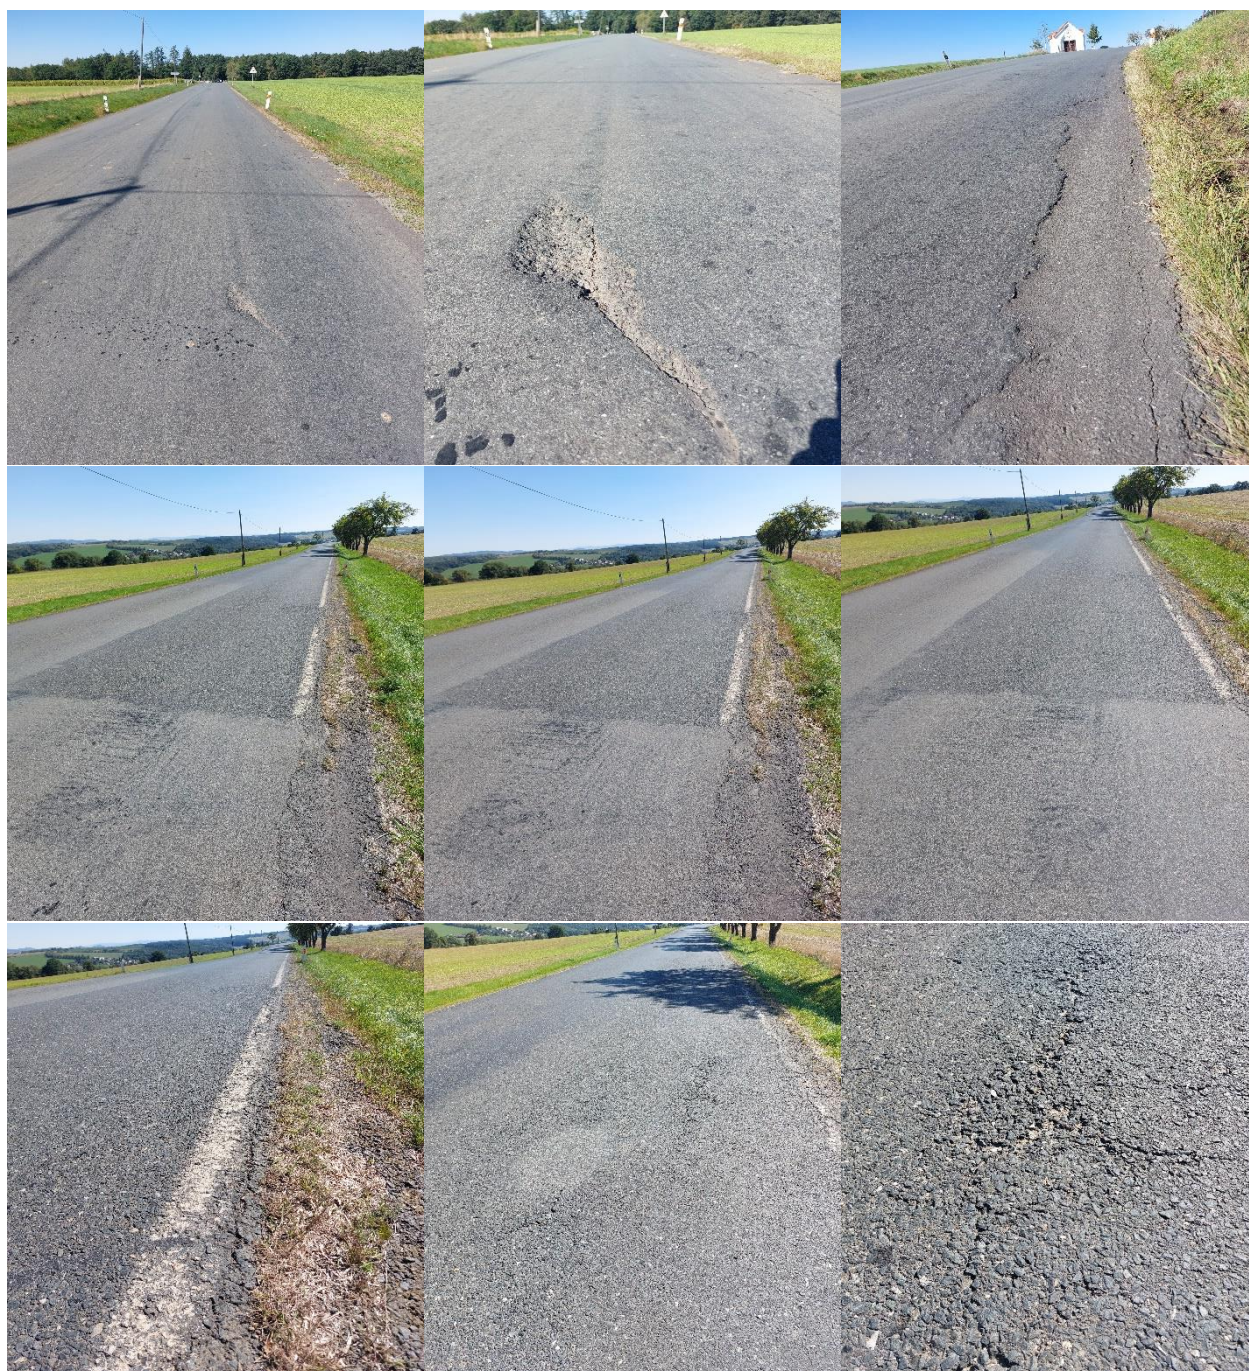
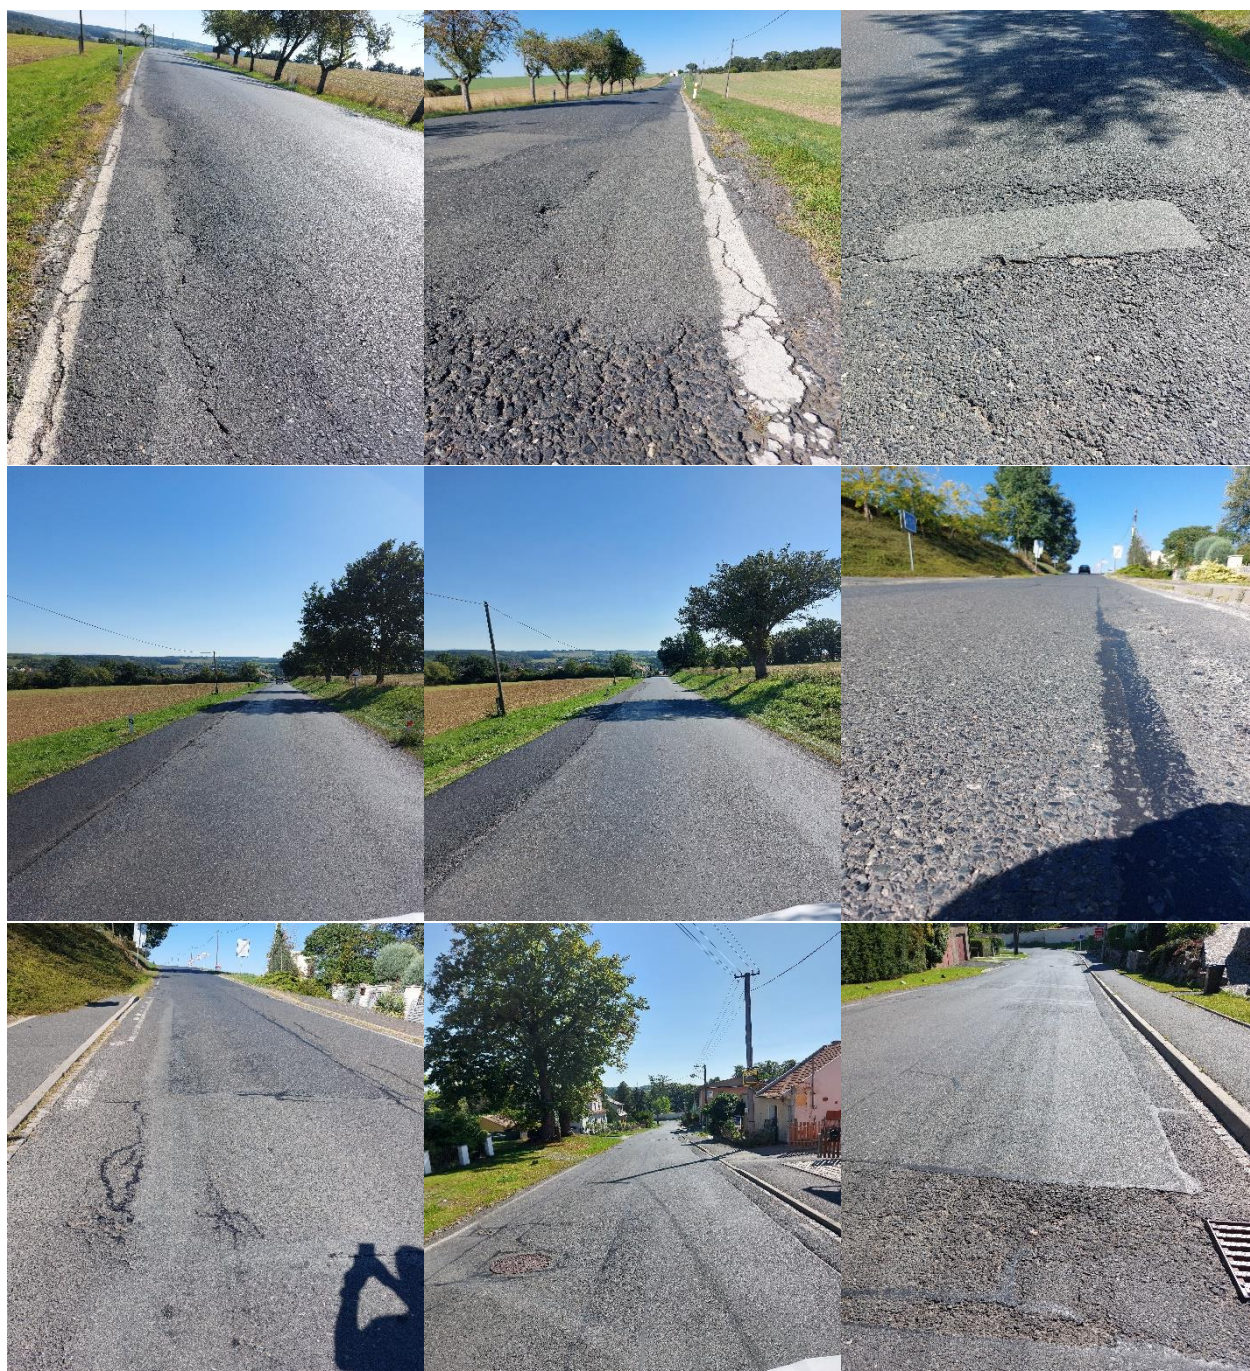
**FOTODOKUMENTACE**  
**II/193 HORŠOVSKÝ TÝN - BOROVICE - OPRAVA**  
**PORUCHY**

*Obrusná vrstva je za hranici své životnosti. Proto je nezbytné provedení opravy tak, aby byla dlouhodobě zachována životnost celého rekonstruovaného úseku vozovky.*

- degradace krytové, obrusné vrstvy
- poruchy jsou často překryté opotřebovanými vysprávkami
- zatékání vody do konstrukce poruchami - sekundární ztráta únosnosti konstrukce vozovky
- ulamování okrajů vozovky
