**Restaurátorský záměr  
na rehabilitaci architektonických prvků z kamene  
(zámek Oselce)**

**2024**

**Název památky:** zámek Oselce

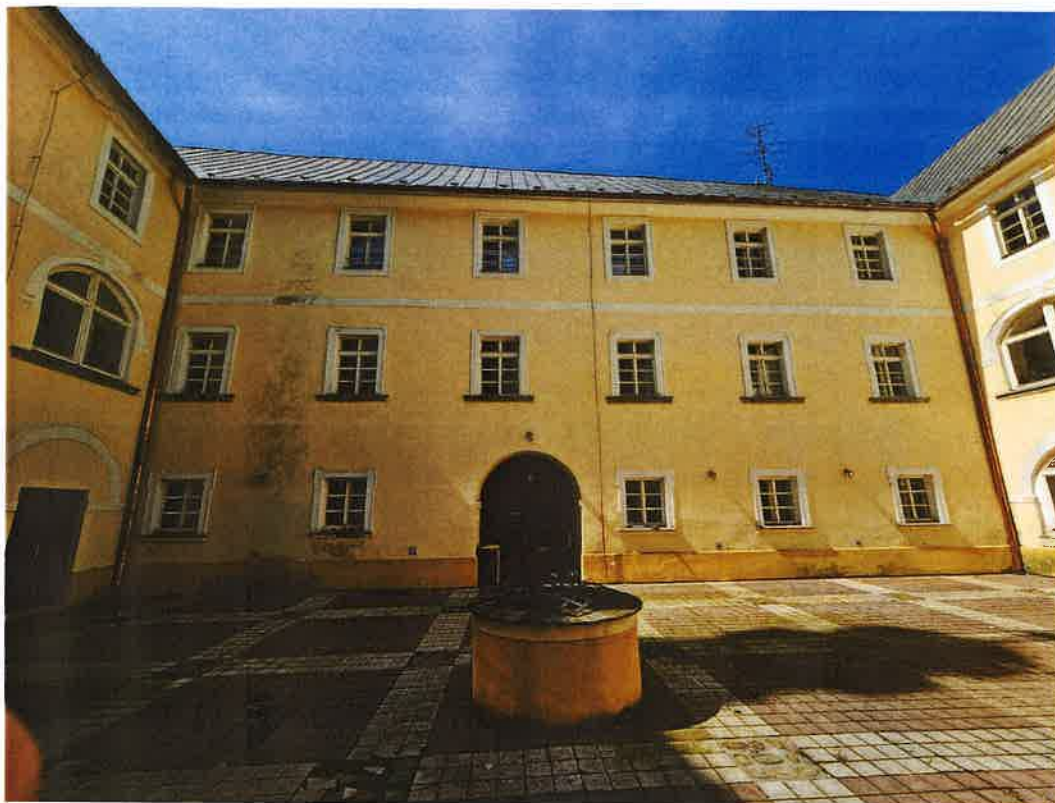
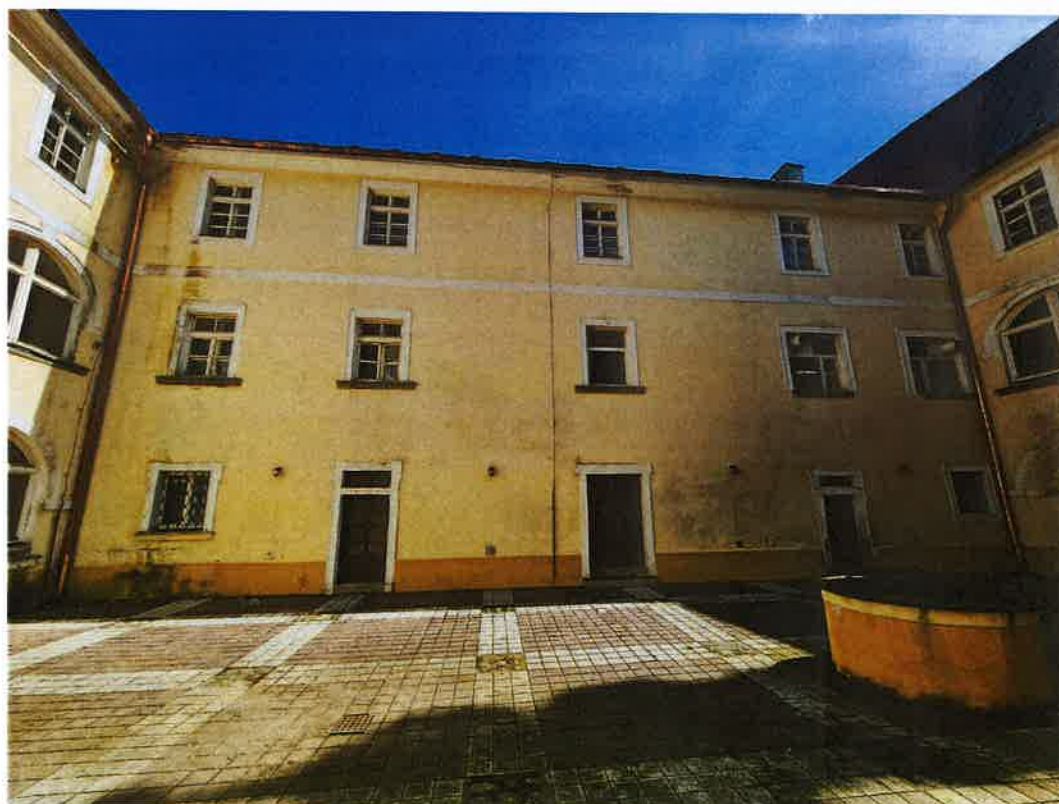
Celkový pohled na jižní a severní fasádu obdélného dvora zámku.

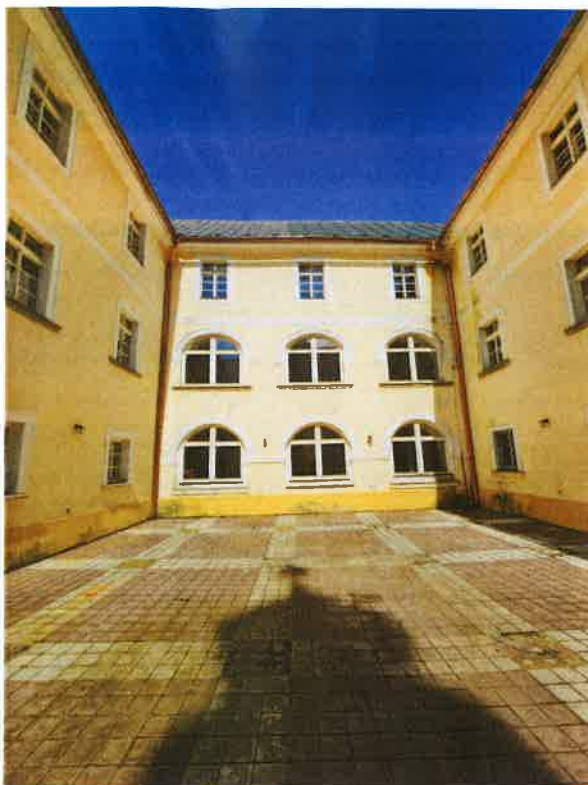
Celkový pohled na západní fasádu obdélného dvora zámku.

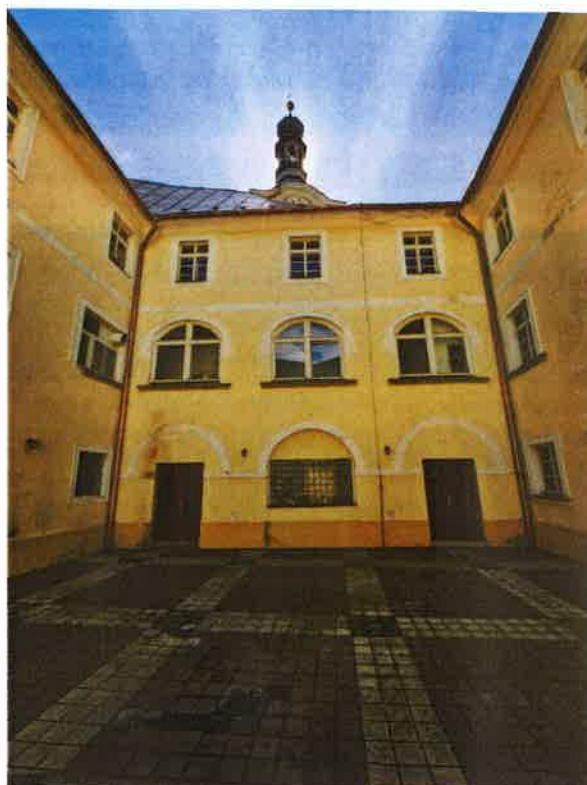
Celkový pohled na východní fasádu obdélného dvora zámku.

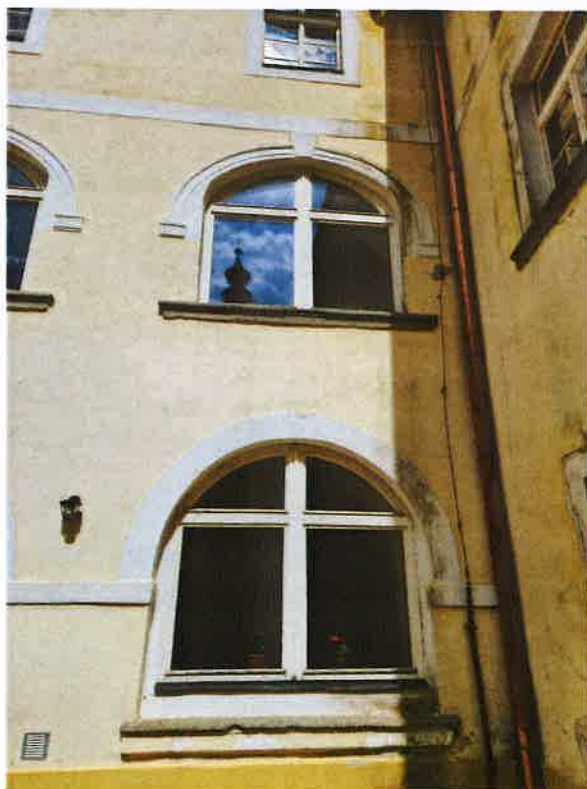
Detail obloukových oken, původně otevřených arkád. Západ, 1. a 2. NP.

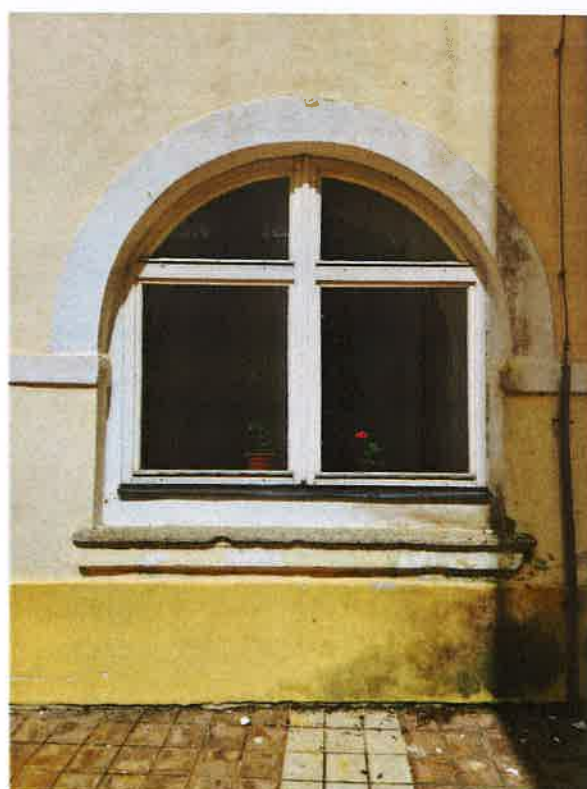
Detail obloukového okna. Západ, 1. NP

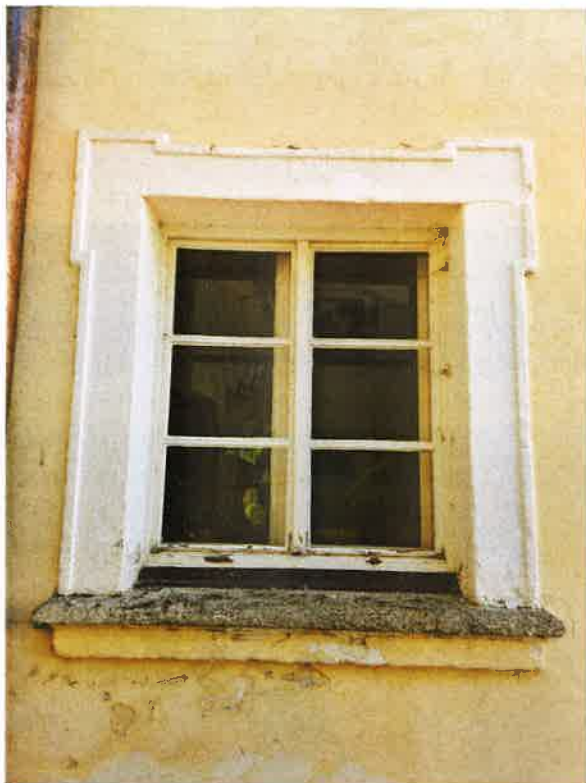
Okno s kamenným ostěním a parapetem. Jih,  
1. NP.

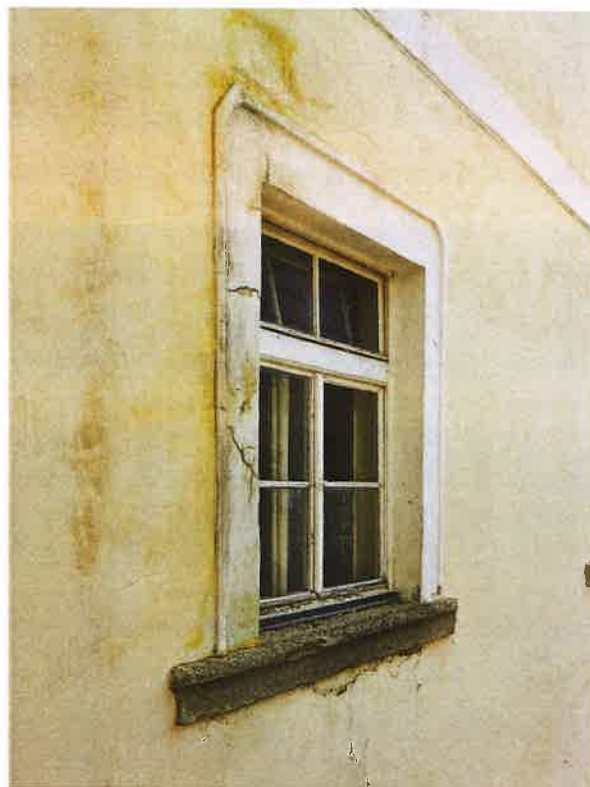
Okno s štukovou šambránou a kamenným  
parapetem. Sever, 2. NP.

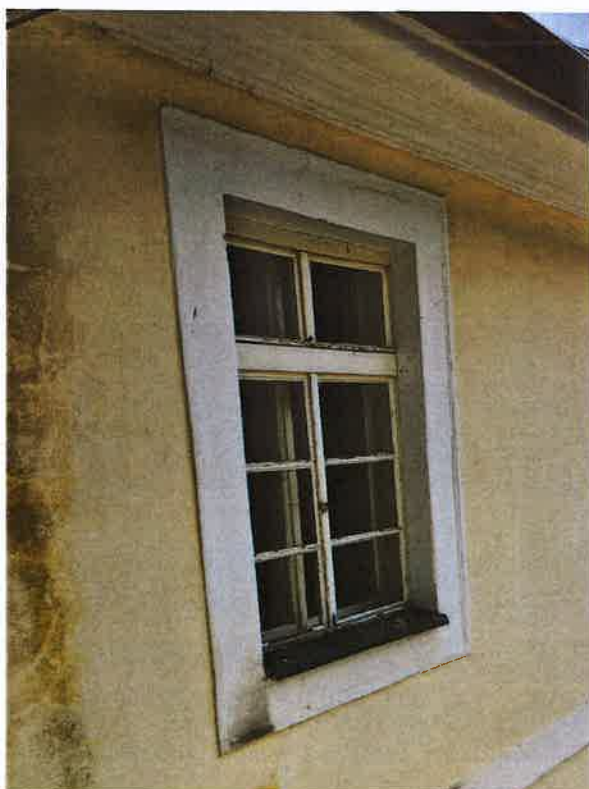
Okno s štukovou šambránou. Sever, 3. NP.

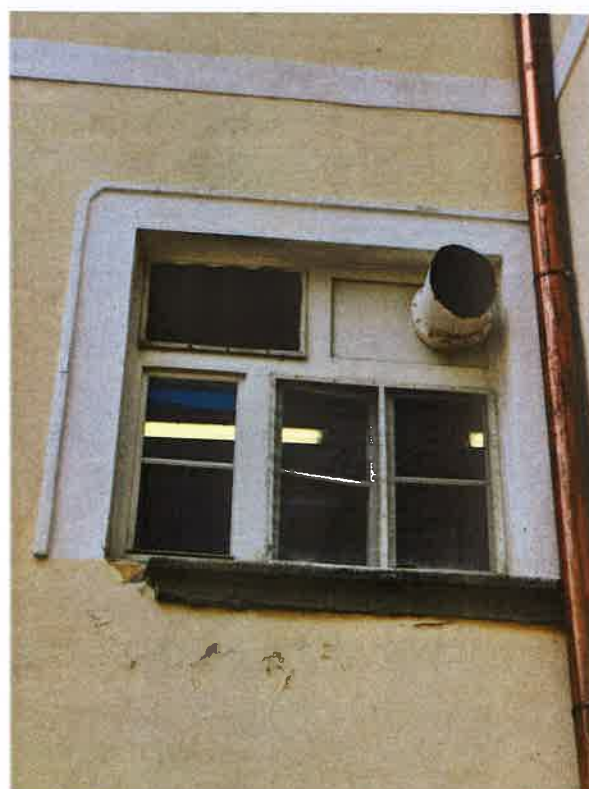
Jedno z dvou rozšířených oken na severní  
fasádě, 2. NP.

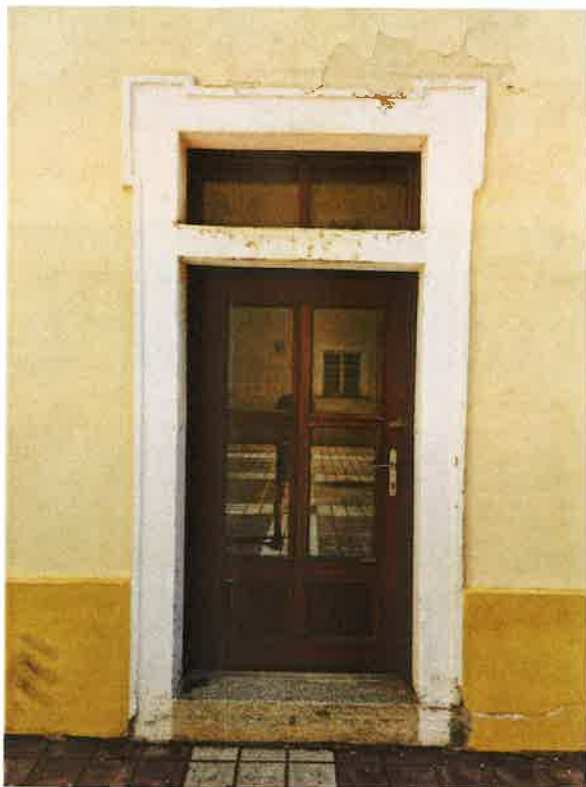
Dveřní kamenné ostění na levé straně severní fasády. 1. NP.

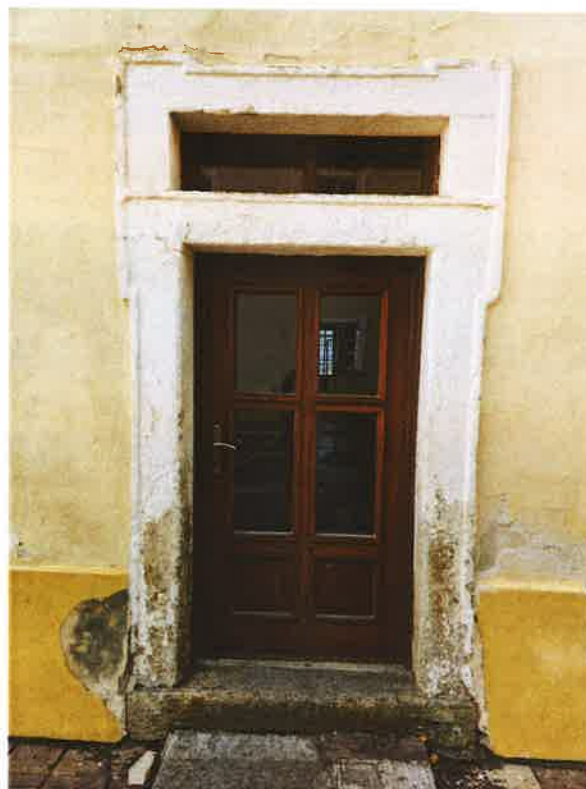
Dveřní kamenné ostění na pravé straně severní fasády. 1. NP.

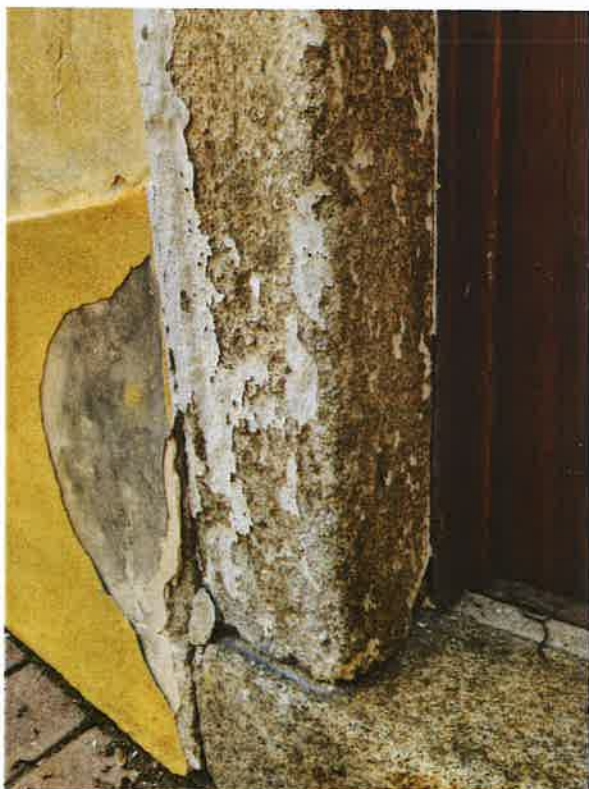
Detail - dveřní kamenné ostění na pravé straně severní fasády. 1. NP.

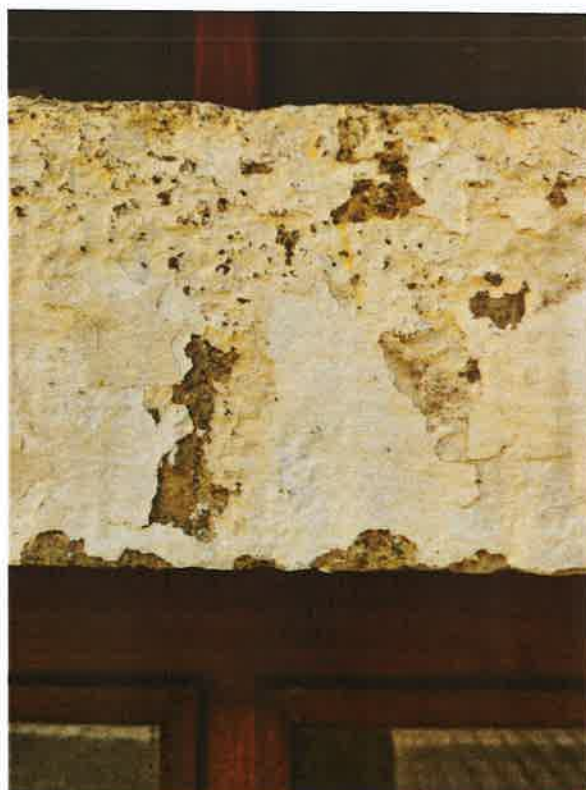
Detail barevného souvrství dveřního ostění na levé straně severní fasády. 1. NP.

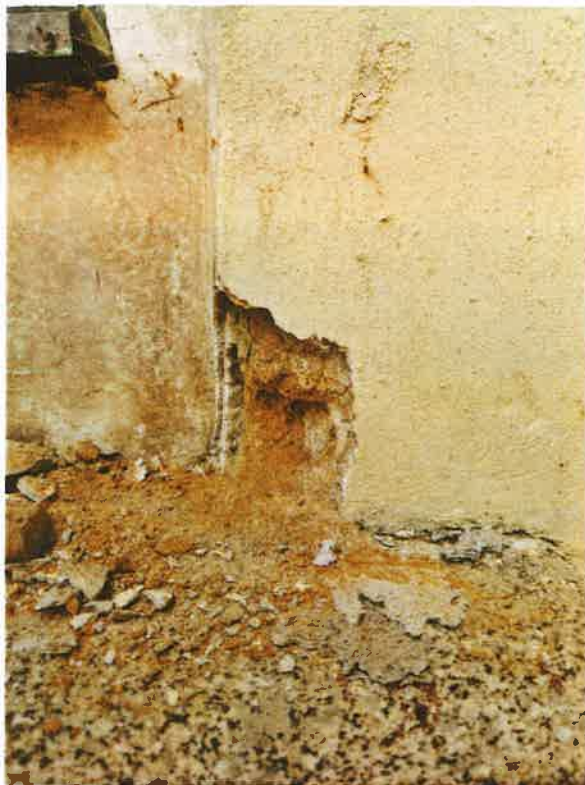
Detail sondy na obloukovém okně západní fasády, 1. NP. Styk kamenného parapetu a šambrány okna. Pravé okno.

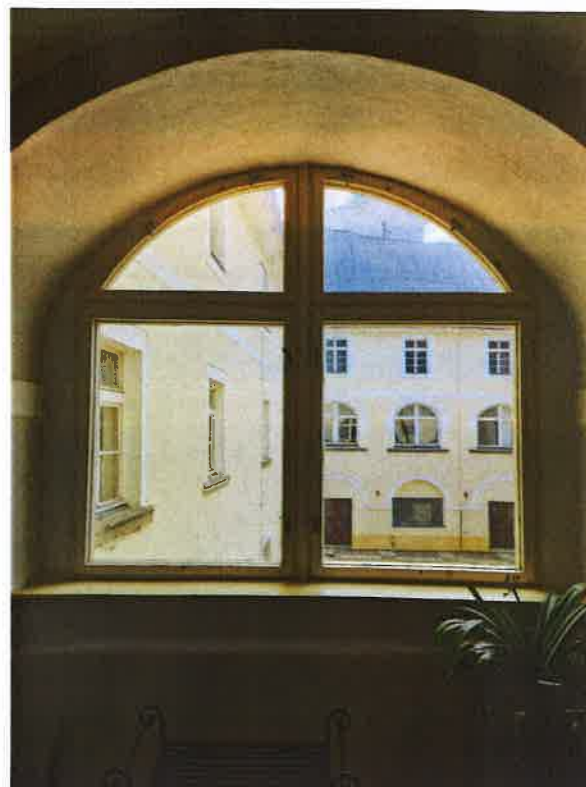
Pohled na obloukové okno z vnitřní strany. Patrné dozdění menšího okna na bocích. Západ, 2. NP.

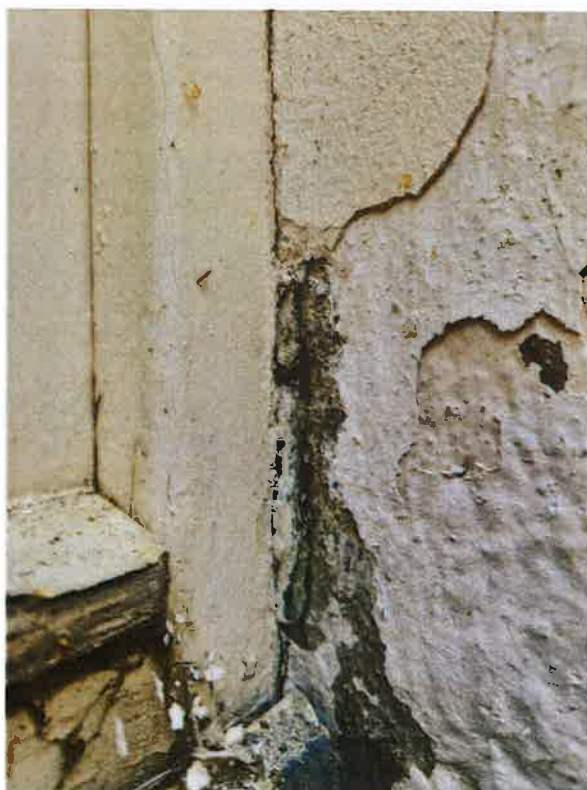
Detail – osazení okenní výplně u kamenných okenních ostění 1. NP.

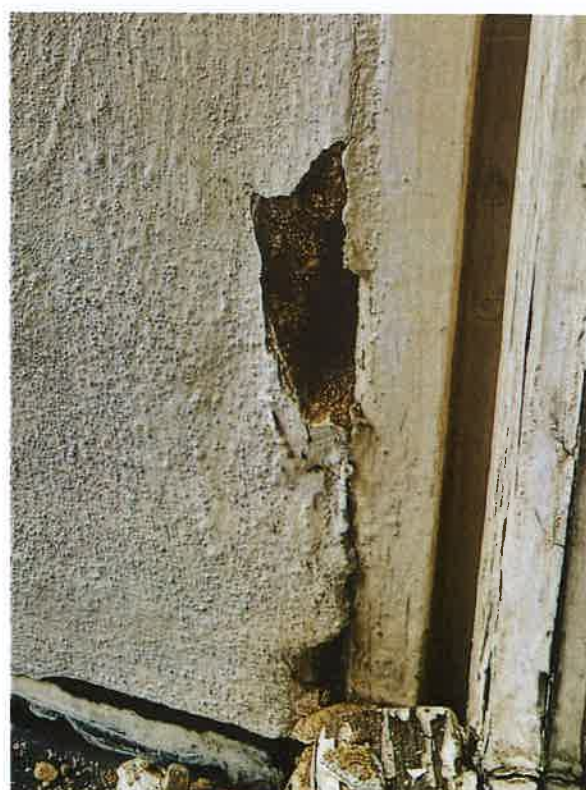
Detail – osazení okenní výplně u oken 3. NP. Rám utopený v omítce.
