Projektant: Ing.arch. Martin Kondr
Investor : Západočeská Galerie v Plzni, Pražská 13, Plzeň
Místo : Plzeň, Pražská 86/16
Akce : oprava čelního průčelí
obj. Pražská 86/16, Plzeň

TECHNICKÁ ZPRÁVA A VÝPIS PSV
1.ETAPA OPRAVY

D1.1 _ PD PRO OPRAVU HLAVNÍHO PRŮČELÍ / 1. ETAPA- TECHNICKÁ ZPRÁVA

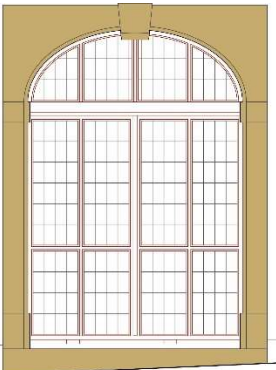
<i>KA/R. 03 – portály bývalých krámců</i>	<i>2ks</i>	<i>PLNĚ RESTAURÁTORSKÝ REŽIM</i>

<p><i>Cca 2,8 x 3,8m hl. 0,4m</i></p>	<p>Popis stavu: Jedná se o dvojici jednoduchých kamenných ostění s eliptickým zaklenutím a zvýrazněným vrcholovým klenákem a vystouplým ukončením stojek. Dříve otvory sloužily jako vstupy do krámců a byly doplněny dřevěnými dveřnicemi, které se nedochovaly - Portálky mají dodatečně odsekané ozuby pro dolehnutí dveřnic /odsekáno pravděpodobně v 19. století/. Nyní jsou však zaskleny a mají funkci oken. Na povrchu stojek je parné velké množství druhotných doplňků ze starších restaurátorských zásahů. Oblouky jsou naopak v minulosti opravovány v minimální míře. Celkově lze na povrchu identifikovat starší nátěry a restaurátorské retuše. V dolních partiích jsou kamenný materiál i restaurátorské tmely poškozeny degradačním procesy souvisejícími se zvýšeným zatížením vlhkostí a s tím souvisejícím pravděpodobným zasolením. Lokálně, zejména na kamenných prazích, je také patrné osídlení nízkou vegetací. Na celém povrchu pak nacházíme depozity spadu obvyklé v městském prostředí.</p> <p>Návrh opravy: Před zahájením prací bude proveden restaurátorský průzkum, v rámci kterého budou odebrány také vzorky pro laboratorní průzkum za účelem posouzení obsahu vodorozpustných solí v kameni. Obě ostění budou nejprve očištěna od volných depozitů spadu i mastných nečistot pomocí parního vyvíječe. Dále budou mechanicky sejmuty dožilé nepůvodní doplňky, restaurátorské tmely a výplně spár, které budou jinak nevyhovující. Jestliže se prokáže zvýšený obsah solí, bude na povrch aplikován odsolovací kompresní zábal, který bude případně opakován. Následně bude proces pokračovat etapou konsolidace. Kamenný</p>

<p>materiál, který bude vykazovat zhoršené mechanické vlastnosti, bude napuštěn konsolidačním roztokem na bázi organokřemičitanů, případné trhliny budou injektovány. Následné doplnění bude provedeno minerálním tmelem na bázi bílého portlandského cementu. Plnivo bude tvořit křemičitý písek odpovídající frakce a barevnost bude modifikována anorganickými pigmenty. Povrch doplňků bude ve struktuře přizpůsoben původnímu kamennému materiálu. Nakonec bude provedena lokální barevná retuš a konzervace povrchu hydrofobním prostředkem. Doplnňování profilů a povrchu bude dále konzultováno s projektantem, restaurátorem a zástupci OPP MMP a NPÚ.</p>
--	--	---

<p>Pozn.: Poškozené části kamenných prvků budou doplněny v úzké spolupráci s restaurátorem dočištěny a doplněny vápennou maltou s hydraulickým pojivem /resp. maltou pro hrubou profilaci viz TZ/. Následně budou přetaženy maltou pro jemnou profilaci dle šablony. Šablona pro tažení profilu bude sejmuta dle referenčního vzorku /nejlépe dochovaného profilu/. Poloha pro snímání bude určena komisionálně na místě.</p> <p>Pozn.: Pozor vrstvy snímat jen do úrovně úpravy z počátku 20. století /štuková profilace/ nikoli až na barokní /kamenný prvek/</p>
--	--	---

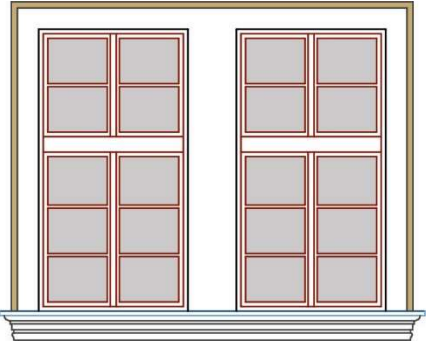
ŠT/01 – Šambrány sdrúžených oken v patře	3ks	ODBORNÁ ŘEMESLNÁ PRÁCE

<p>Cca 2,7 x 2,1m</p>	<p>Popis stavu: Maltové /štukové/ šambrány tvořené prostou lištou v ploše fasády ve vzdálenosti cca 14 cm od niky okenní.</p> <p>Návrh úpravy: Stávající ostění /novodobý tvar/ bude sejmuto. Nově bude v ploše fasády „vysazena“ maltová jemně profilovaná lišta cca 40 x 25mm, ve vzdálenosti cca 14cm od niky okna. Profilace lišty budou vytaženy a doplněny dle šablony - maltou "pro hrubé a jemné profilace" Celý povrch bude sjednocen /přetažen/ tenkou vrstvou malty pro jemné profilace /100%/</p> <p>Doplňování a profilace profilů a povrchu bude konzultováno s projektantem, restaurátorem a zástupci OPP MMP a NPÚ.</p> <p>Povrchová úprava - prodyšným vápenným fasádním systémovým nátěrem - viz technická zpráva.</p> <p>Pozn.: Přesná profilace i rozměry prvku budou upřesněny na místě po postavení lešení, dle nálezů zpřesňujícího restaurátorského průzkumu.</p>

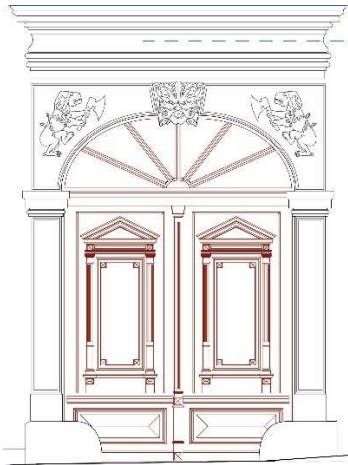
TR/01 – Vstupní vrata	1ks	ODBORNÁ ŘEMESLNÁ PRÁCE

<i>Cca 2,3 x 3,4m</i>	<p>Popis stavu: Stávající historizující dvoukřídloví vrata s proskleným světlíkem osazená ve vstupním portálu, pochází z poslední opravy v 70. letech 20. století a jsou kopií původních vrat z opravy z r.1919. Okna jsou provedena z tvrdého dřeva. Přestože jsou vrata nová, jedná se o kvalitně provedenou řemeslnou práci. Stavebně technický stav je dobrý.</p> <p>Během 1. etapy oprav bude oprava vrat spočívat víceméně v opravě vnějšího bezbarvého nátěru, který je zejména ve spodní části dožilý.</p> <p>Návrh opravy: Návrh opravy prvku v 1. etapě je navržen v rozsahu běžné údržby. Nátěr bude z vnější strany opatrně obroušen. Vrata budou pod nový nátěr sjednocen lehkým dotónováním mořidlem na přírodní bázi /v tmavší odstínu oproti stáv. stavu – přesný odstín bude komisionálně zhodnocen na základě vzorků/. Následně budou dřevěné části dveří /vrat/ opatřeny bezbarvým /prodyšným/ lakem na bázi olejů. U skleněných výplní budou obnoveny a doplněny uvolněné části sklenářských tmelů. Nepoškozená skla budou s této fázi opravy ponechány. Kování – závěsy, klika apod. budou v této fázi opravy ponechány stávající – bez úprav.</p> <p>Pozn.: Celková oprava prvku bude ponechána na další etapy opravy objektu Během provádění prací na fasádě bude prvek zakryt proti poškození, resp. vyjmut a provizorně dočasně nahrazen zabetonováním.</p>

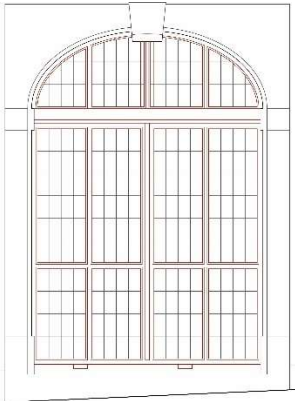
TR/02 – Prosklené stěny	2ks	ODBORNÁ ŘEMESLNÁ PRÁCE

<p>Cca 2,4 x 3,5m</p>	<p>Popis stavu: Prosklené stěny /dvoukřídlá zdvojená okna s nadsvětlíkem/ pocházející z opravy v 70. letech 20. století osazená v portálech vstupů do bývalých krámců. Okna jsou provedena z tvrdého dřeva. Stavebně technický stav již není dobrý a v dalších etapách úpravy budou vyžadovat větší zásah.</p> <p>Během 1. etapy oprav bude oprava vrat spočívat víceméně v opravě vnějšího bezbarvého nátěru, který je zejména ve spodní části dožilý a ve výměně a doplnění poškozených skleněných tabulek /vnitřní sklo do olova, vnější na tmel/.</p> <p>Návrh opravy: Návrh opravy prvku v 1. etapě je navržen v rozsahu běžné údržby. Nátěr bude z vnější strany v nutném rozsahu opatrně obroušen. Následně budou dřevěné části oken opatřeny bezbarvým /prodyšným/ lakem na bázi olejů. U skleněných výplní budou obnoveny a doplněny uvolněné části sklenářských tmelů. Poškozené skleněné tabulky budou opatrně vyjmuty a nahrazeny novými /v obdobné struktuře skla viz původní/. Nepoškozená skla budou s této fází opravy ponechány. Obdobně bude zatím ponecháno i stávající oplechování mezi oknem a parapetem. Kování – závěsy, kličky apod. budou v této fázi opravy ponechány stávající – bez úprav.</p> <p>Pozn.: Celková oprava /nebo výměna/ prvku bude ponechána na další etapy opravy objektu. Během provádění prací na fasádě bude prvek zakryt proti poškození, resp. vyjmut a provizorně dočasně nahrazen zabetonováním. V interiéru „za oknem“ je v současnosti osazena ocelová svařovaná mříž, která bude v této etapě ponechána bez úprav.</p>
