Most 183-019

obec Štáhlavy, most přes inundační území řeky Úslavy

MIMOŘÁDNÁ PROHLÍDKA

Datum provedení prohlídky: 8.11.2023

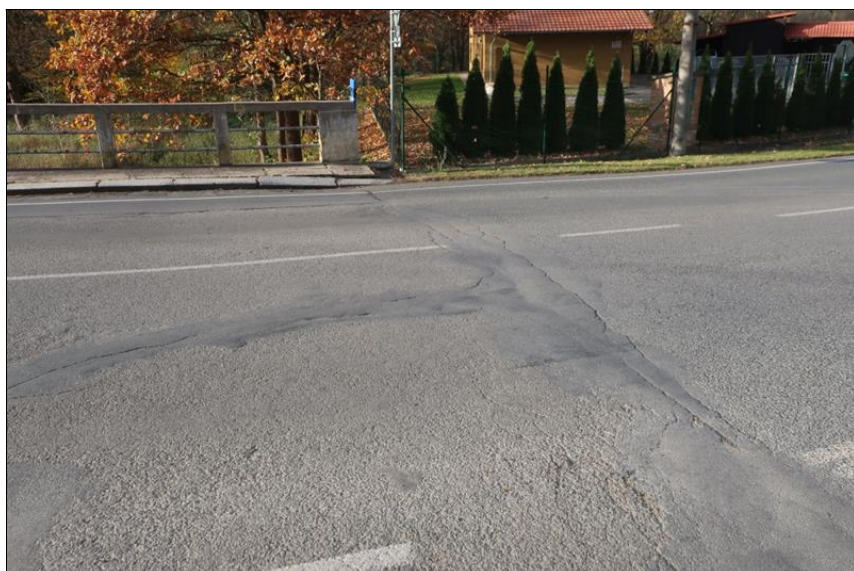
[3.1]	3.1	Vozovka	Kryt vozovky je nerovný, hojně opravovaný. Povrch krytu
-------	-----	---------	---

degraduje.

příčná trhlina v krytu vozovky za O2

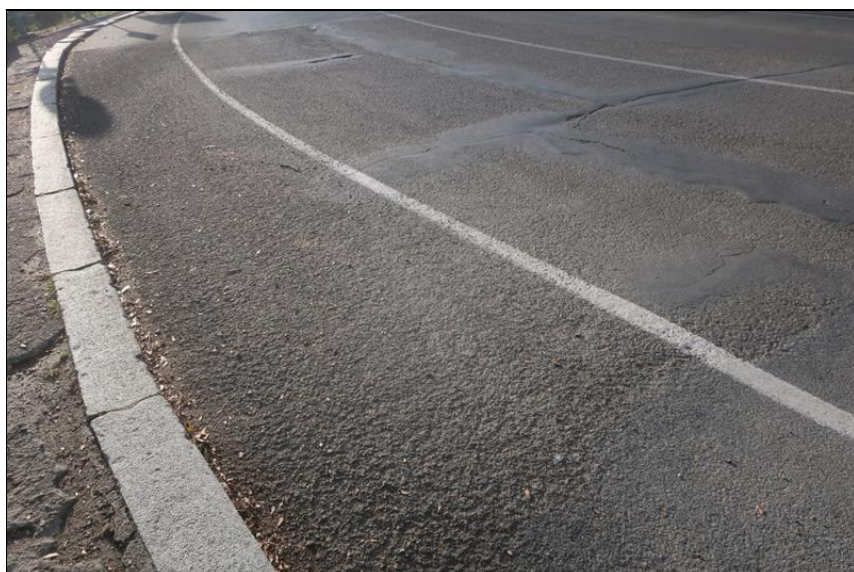
degradace krytu vozovky

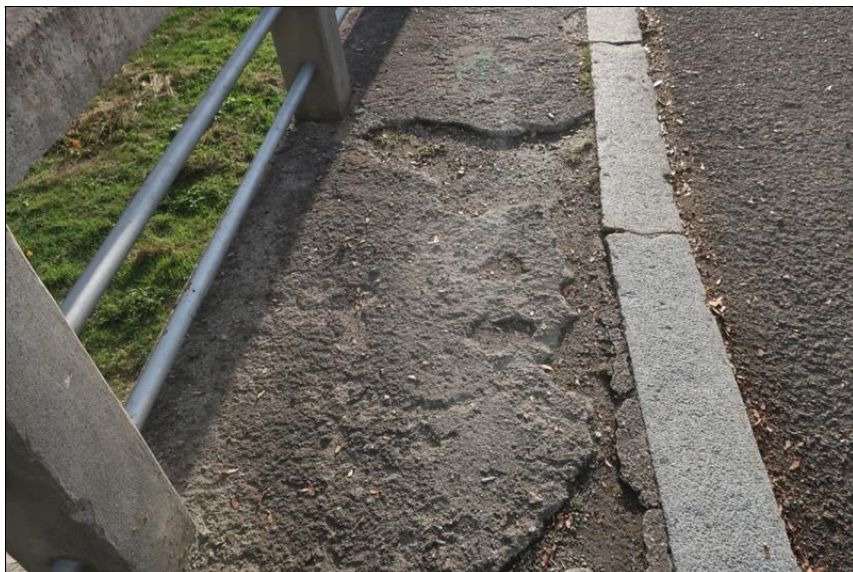
- [3.2] 3.2 Chodníky Kryt chodníků degraduje, místy dochází k jeho úplnému rozpadu.
- [3.3] 3.3.1 římsa Beton říms degraduje, místy dochází k úplnému rozpadu profilu říms a intenzivní korozi jejich výztuže.

degradace krytu pravého chodníku

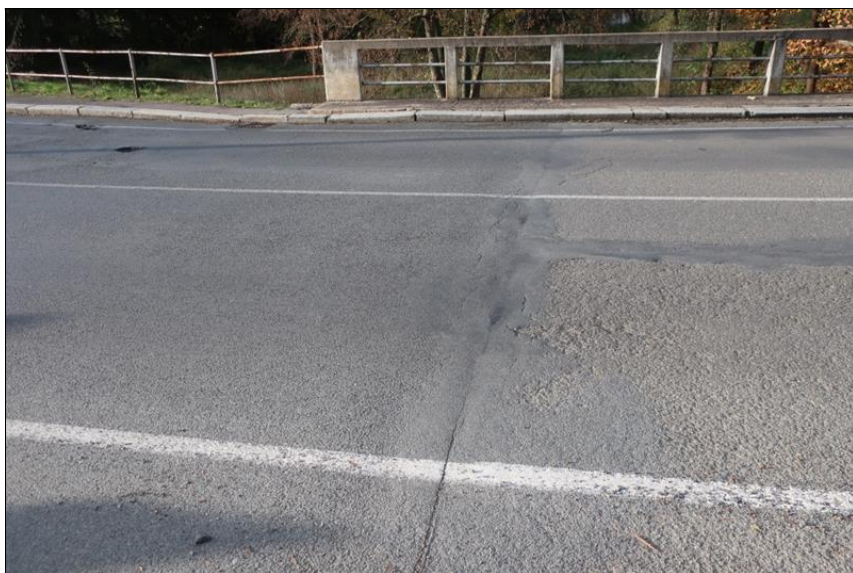
kryt vozovky nad O1

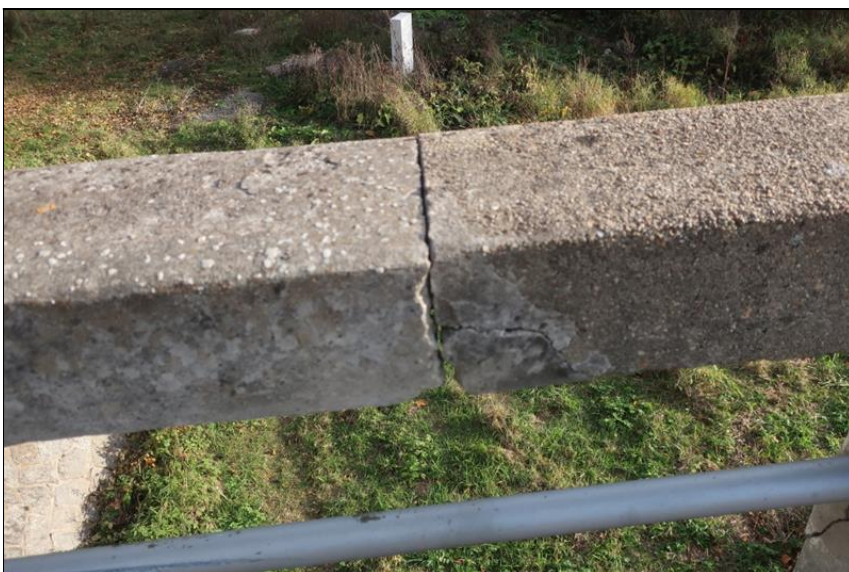
pracovní spára v madle zábradlí

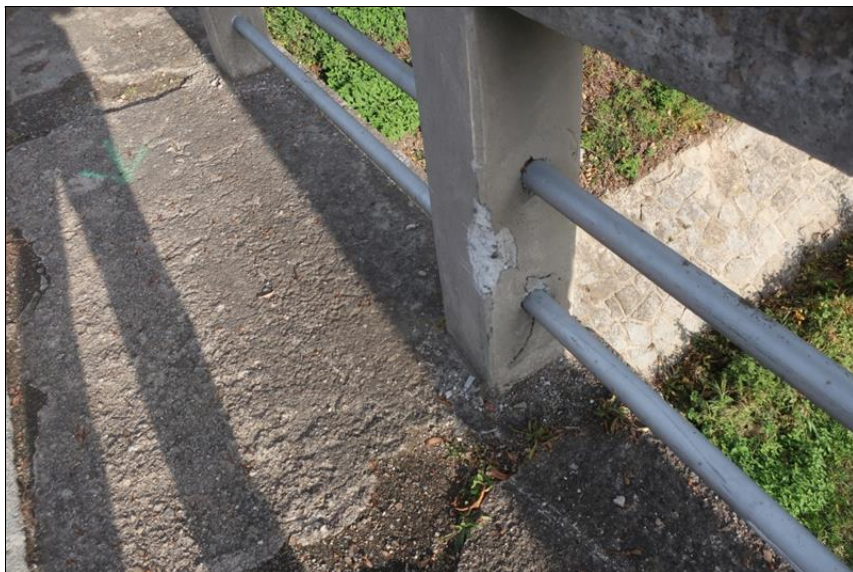
- [4.1] 4.2 Zábradlí Betonové sloupky a madla zábradlí jsou lokálně porušena trhlinami a odpadem krycí vrstvy. Na prvcích výplně jsou patrné stopy koroze.
- [4.2] 4.6 Území pod mostem a přístup. Území pod mostem je užíváno bezdomovci.
cesty

odražená hrana sloupku zábradlí

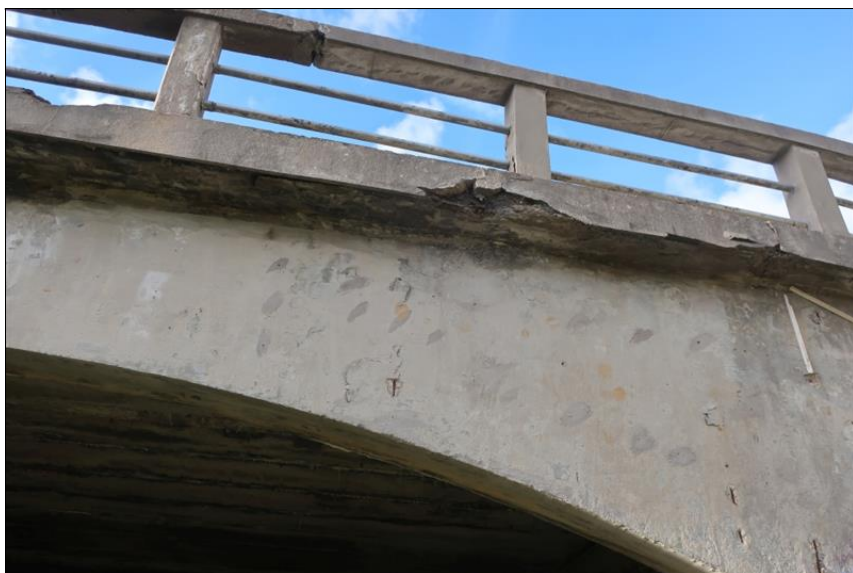
lokální rozpad pravé římsy

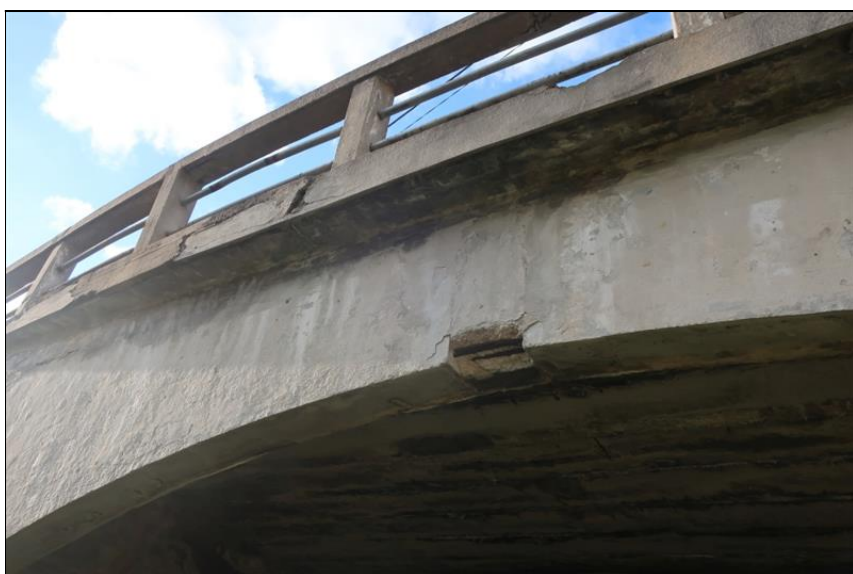
obnažená korodující výztuž pravé
plentovací zdi v místě odpadlé krycí
vrstvy

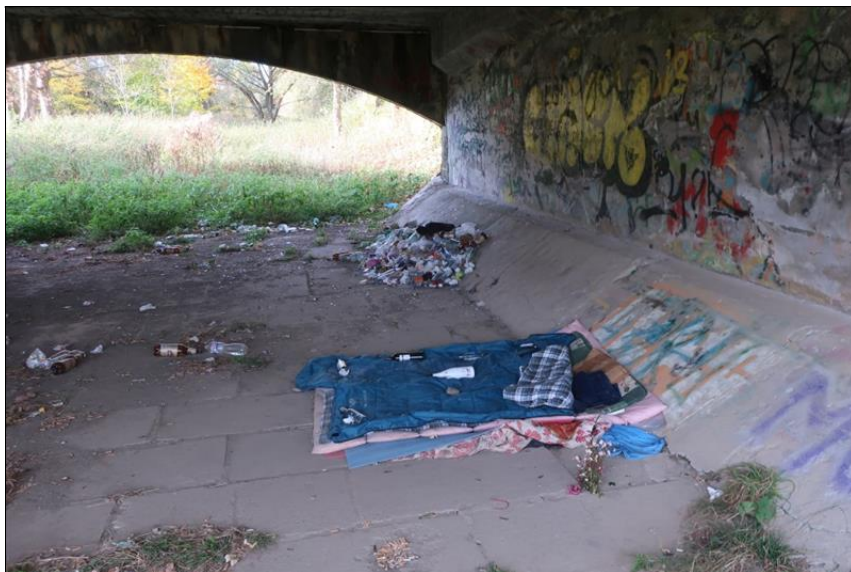
bezdomovecké předměty pod mostem

- [1] 4.6 Území pod mostem a Pravidelně 1x ročně zajišťovat úklid území pod mostem.
přístup. cesty

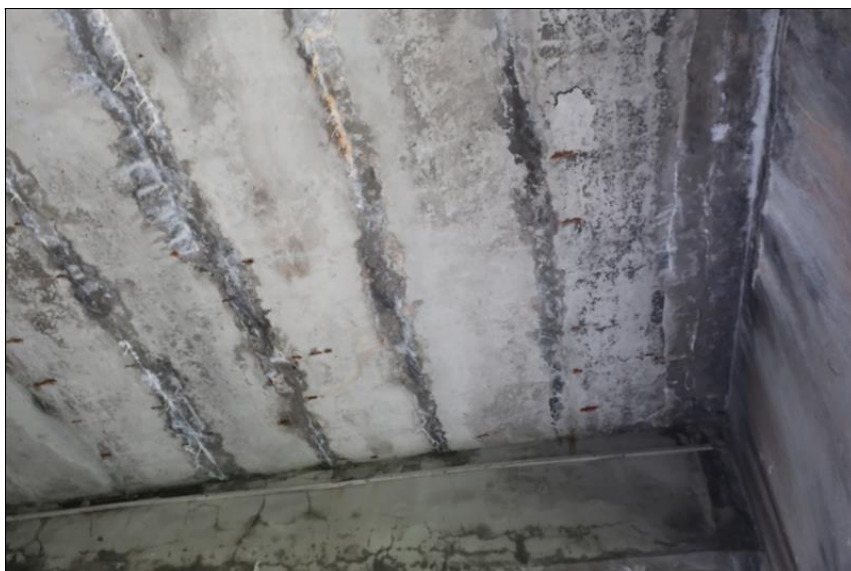
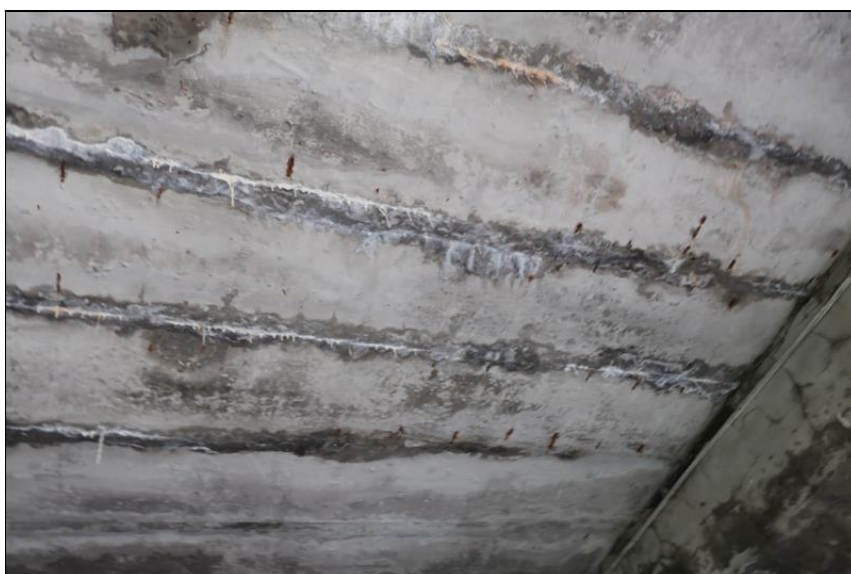
drobné stopy po průsacích s výluhy pojiva v místech spar mezi nosníky

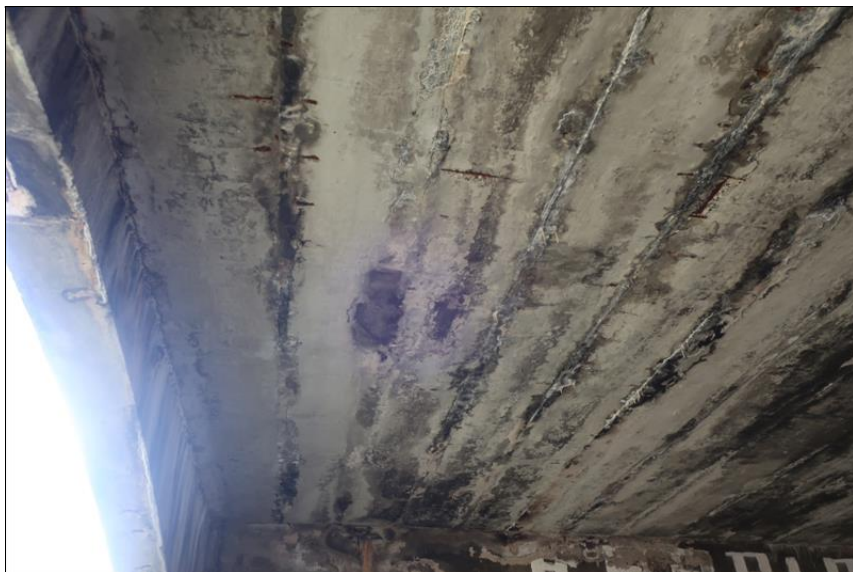
[2.1]	2.1	Nosná konstrukce	<p>Na spodním líci nosné konstrukce jsou zejména při levé straně patrné aktivní průsaky s výluhy pojiva. Dochází k degradaci betonu nosníků a k separaci krycí vrstvy nad korodující nosnou výztuží. Lokálně je nosná výztuž obnažena a zjevně koroduje s úbytkem průřezové plochy.</p> <p>V celé ploše spodního líce nosníků je v oblastech nedostatečné tloušťky krycí vrstvy obnažena korodující konstrukční výztuž.</p> <p>U plentovacích zdí jsou patrné výrazné průsaky s výluhy pojiva. Místy dochází ke korozi výztuže zdí a k následné separaci krycí vrstvy nad touto výztuží.</p>
-------	-----	------------------	--

podhled NK
lokálně korodující konstrukční výztuž
na spodním líci nosníků

- [2] 2.1 Nosná konstrukce Zajistit podrobný diagnostický průzkum včetně výpočtu zatížitelnosti, který bude zaměřen zejména na ověření stavu předpínací výztuže nosníků.

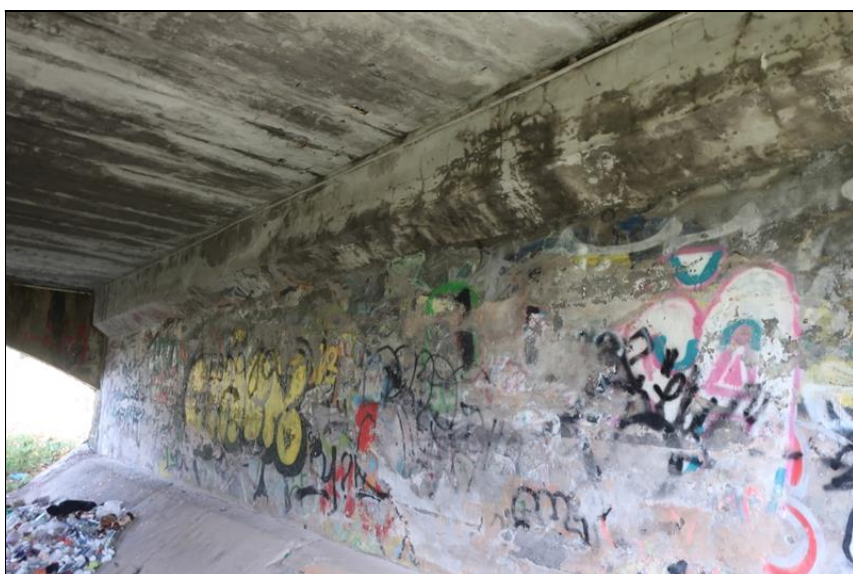
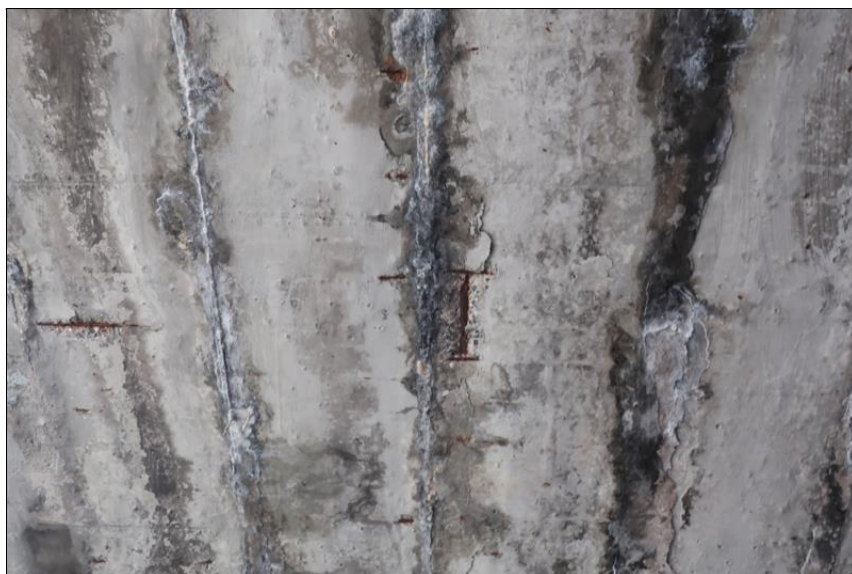
O2
lokálně obnažená korodující nosná
výztuž

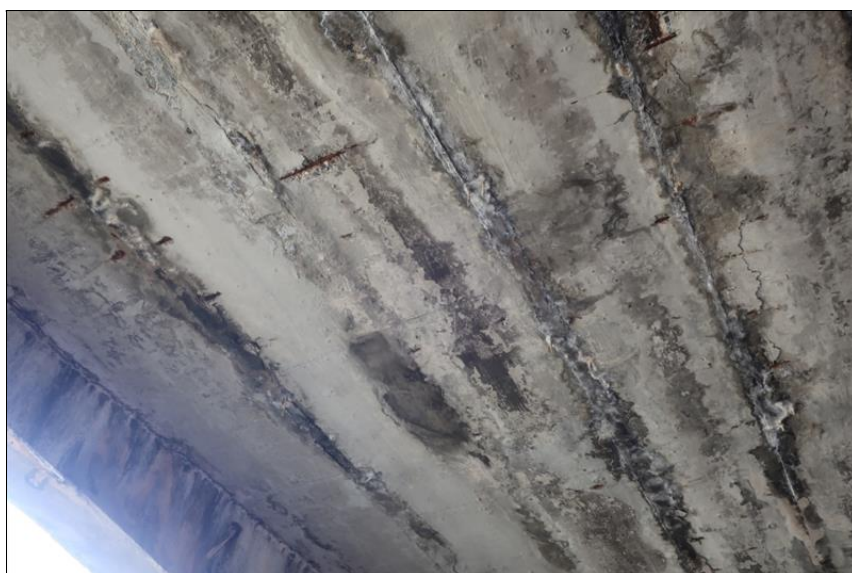
podhled NK
trhliny na spodním líci, separace krycí
vrstvy nad korodující výztuží

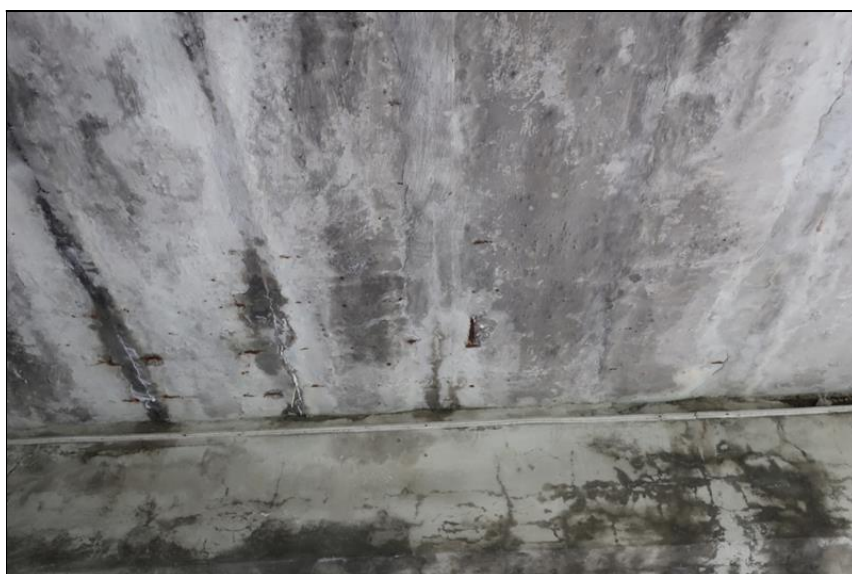
obnažená korodující nosná výztuž

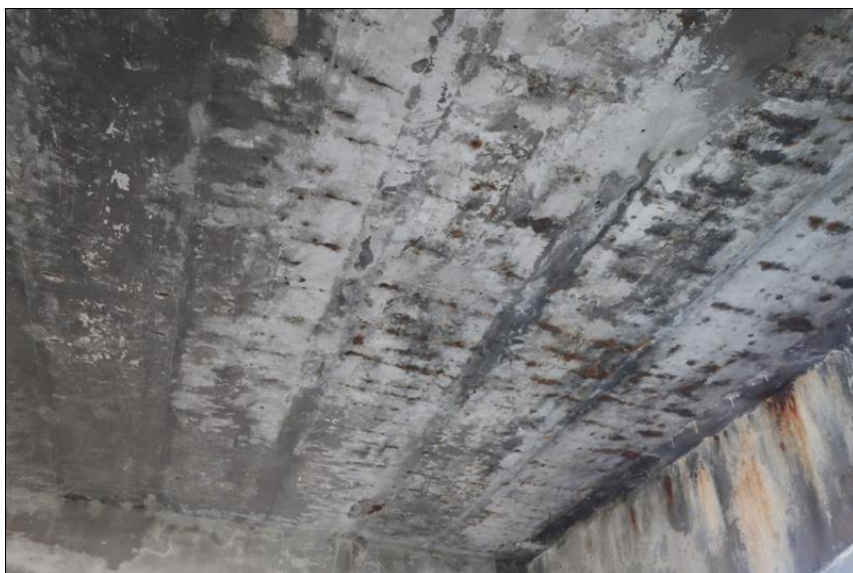
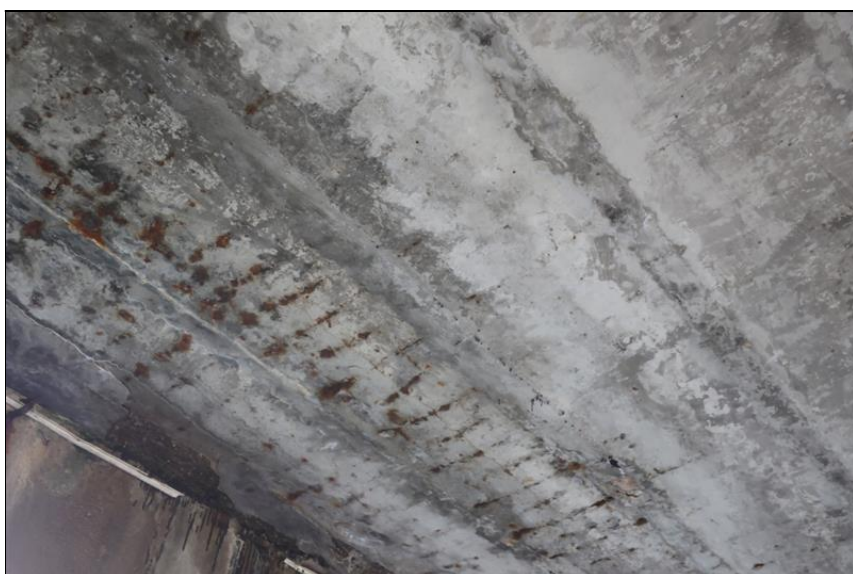
spodní líc NK při levé straně u O1
intenzivní průsaky NK

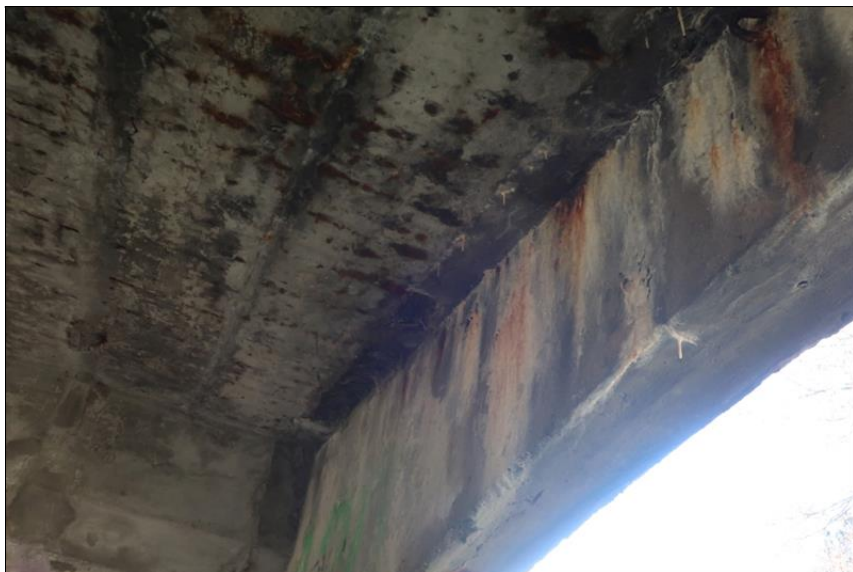
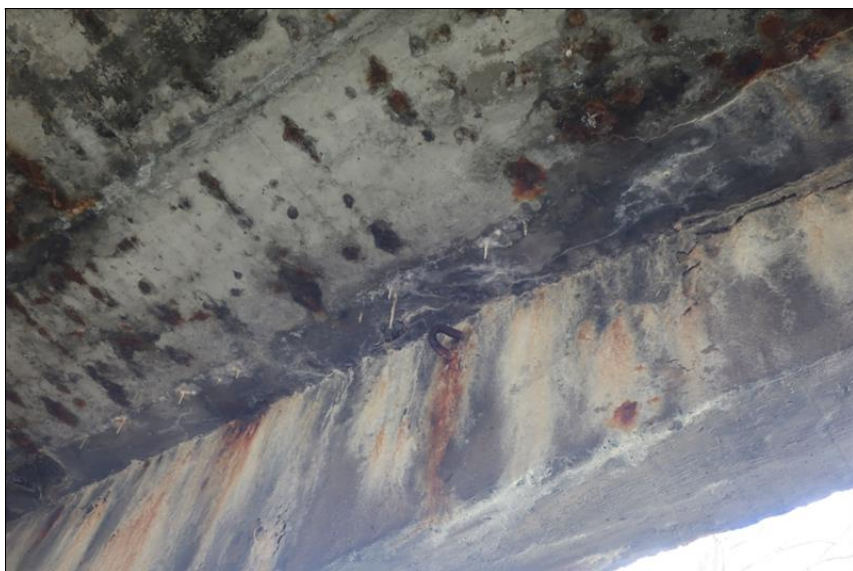
aktivní průsaky s výluhy pojiva na vnitřní straně levé plentovací zdi u O1
