Most přes Kosový potok u Třebele  
ev. č.: 230-014

## Diagnostický průzkum – závěrečná zpráva

Centrum dopravního výzkumu, v. v. i.

**Zakázka: Most přes Kosový potok u Třebele, ev.č.: 230-014,  
– diagnostický průzkum**

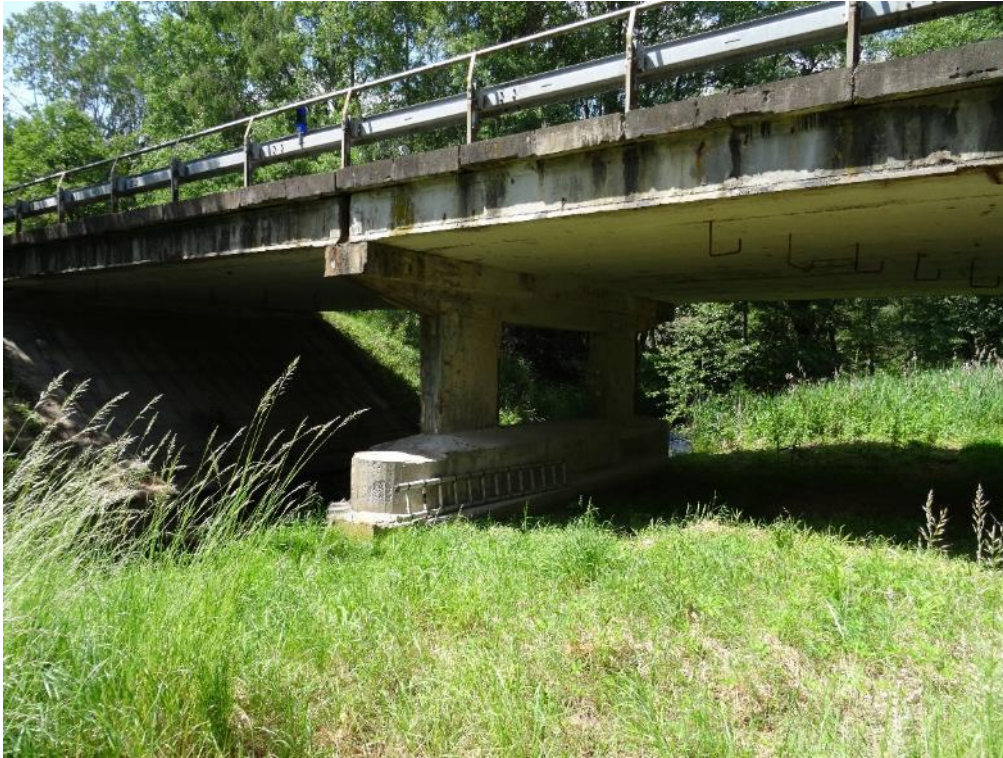
**Obr.4.1-1:** Levá (povodní) strana mostu v pohledu od Op1. Degradace betonu na fasádní ploše krajních nosníků – mapy intenzivních zátoků do fasády spárami a z pod říms, lokální opad krycí vrstvy výztuže a její koroze. Degradace betonu říms, odpad její spodní okapové hrany, místy obnažená výztuž.

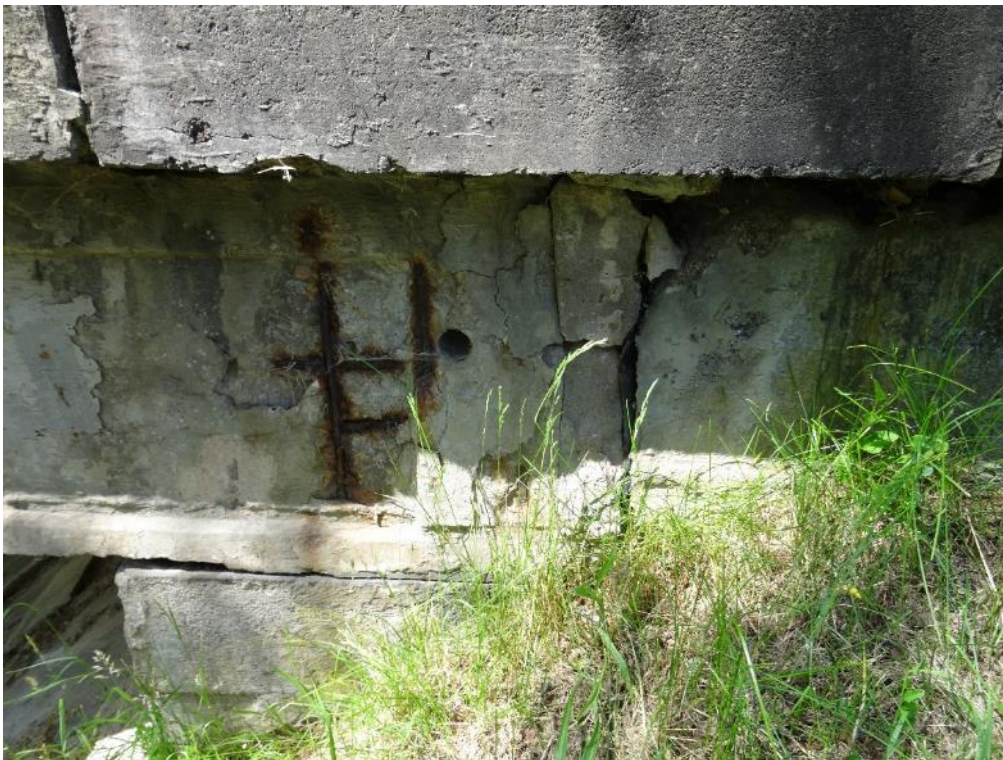
**Obr.4.1-2:** Konec krajního nosníku N1 (povodní strana) nad Op1. Separace dobetonávky konce nosníku. Na fasádě nosníku odhalená, silně korodující měkká výztuž

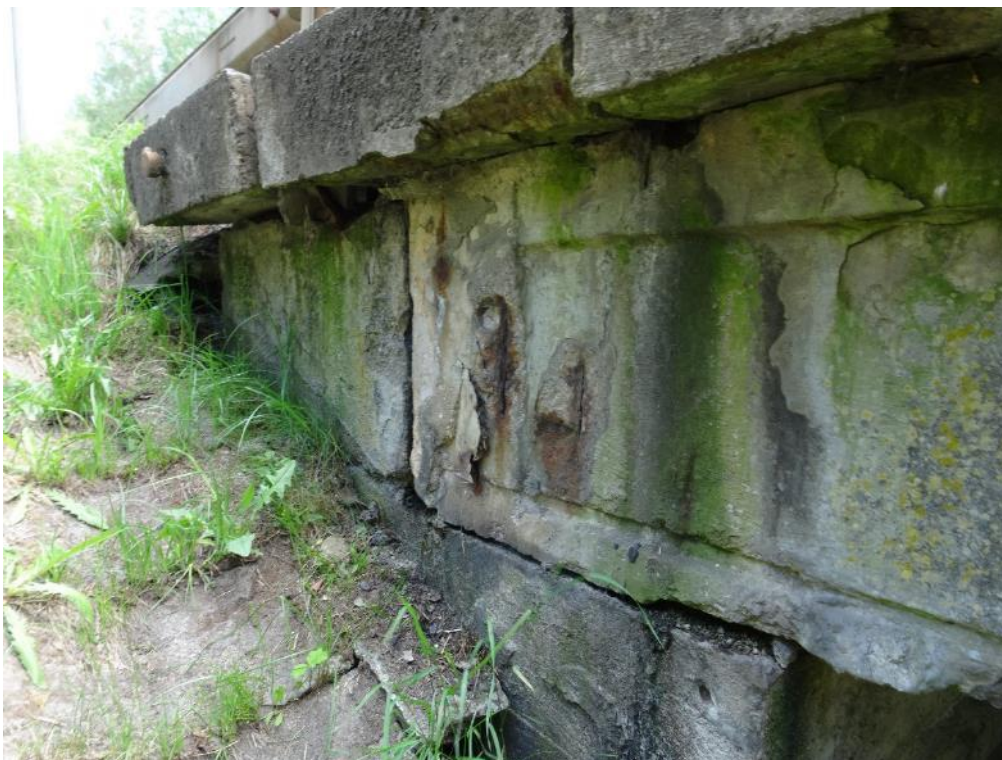
**Obr.4.1-3:** Konec krajního nosníku N10 (návodní strana) nad Op1. Degradace betonu na fasádní ploše krajních nosníků – mapa intenzivních zátoků do fasády spárou mezi prefa římsami, lokální opad krycí vrstvy výztuže a její koroze. Lokální odpad zesílené spodní hrany krajního nosníku. Degradace betonu říms, odpad její spodní okapové hrany.

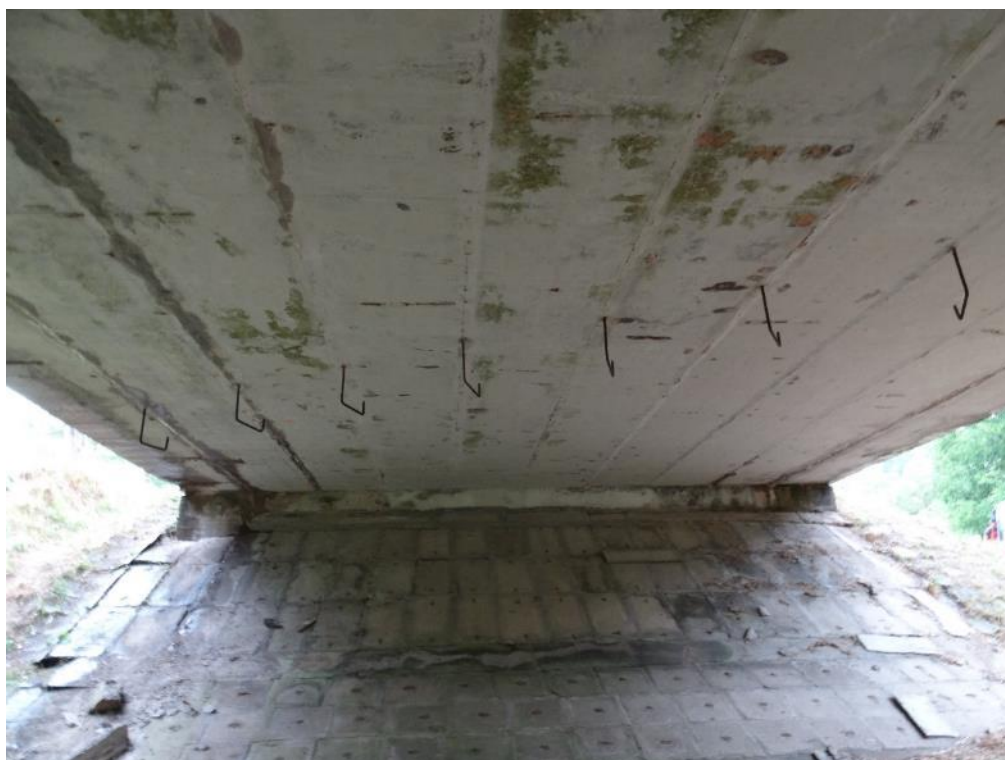
**Obr.4.1-4:** Opěra 1 (Op1) a zachycená část podhledu NK v 1 poli. Krajové konce Op1 zasaženy silnými zátokami přes dilatační spáru konce NK nad Op a spárami mezi krajními nosníky. Spáry krajních nosníků po celé délce prosakují (porucha izolace mostovky).

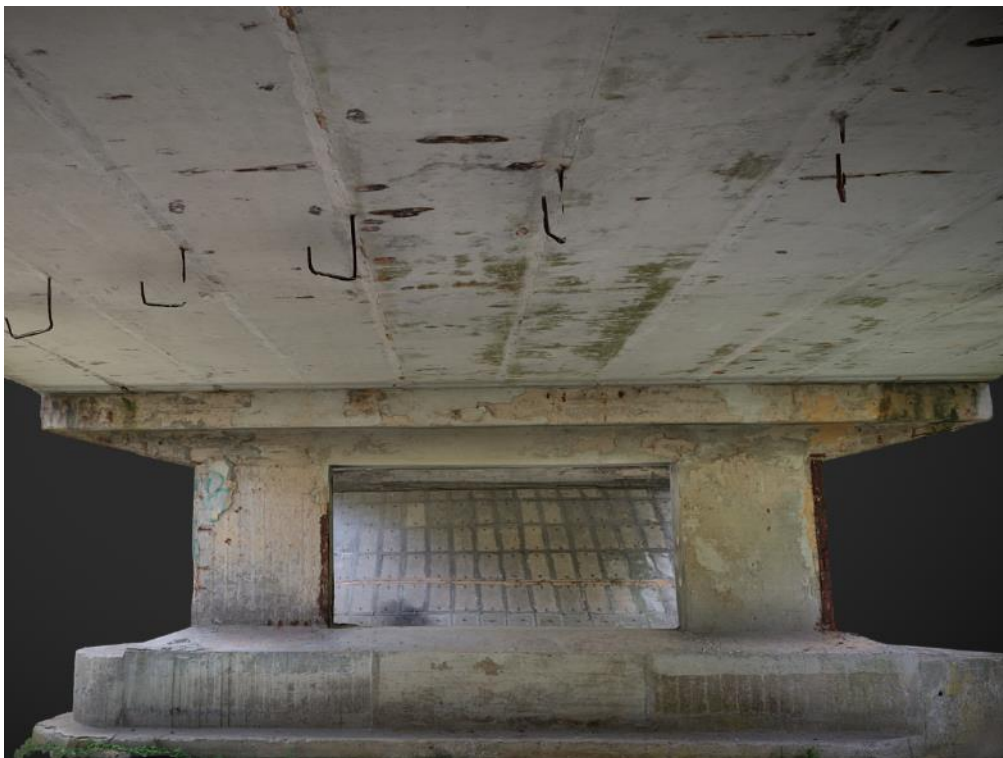
**Obr.4.1-7:** Středová podpěra (Pi2) v pohledu z 1. mosního otvoru (MO) a zachycená část pohledu NK v 1. poli. Na podpěře odpad sanační omítky, lokální průsaky korozních zplodin, silné zátoky na konzolovitě ukončení stativa. Na pohledu NK lokální prorýsování smykové výztuže a stopy uchycených mikroorganismů.

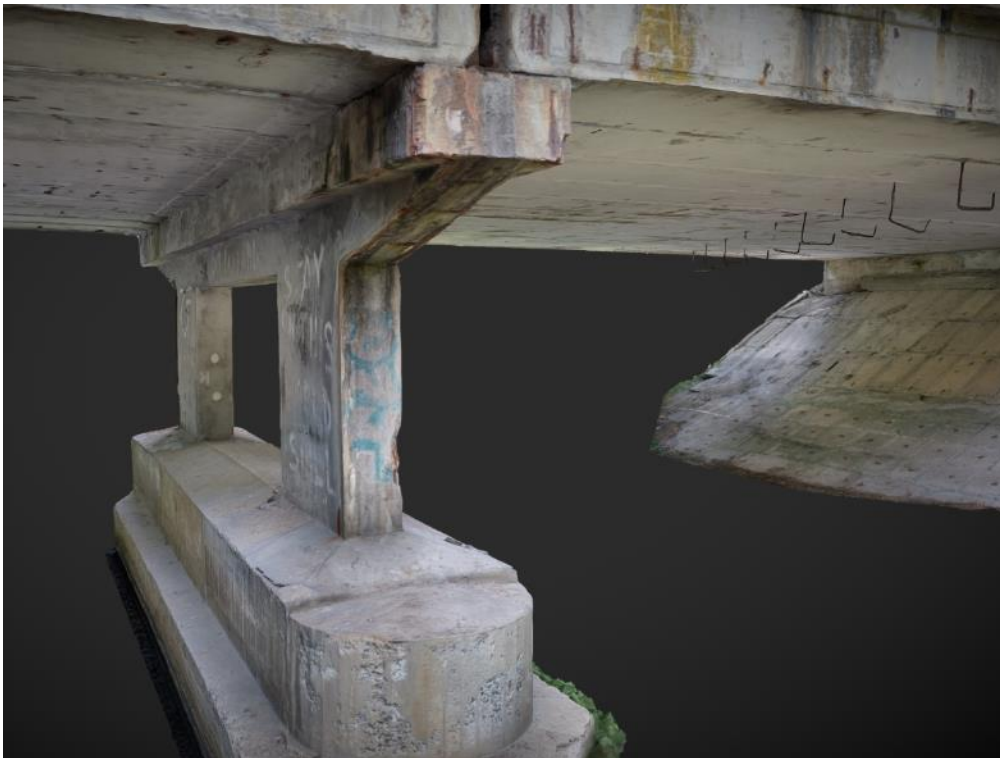
**Obr.4.1-9:** Pi2 v pohledu z levé (povodní) strany mostu. Kozolovitá část Pi2 zasažena silnými zátoky přes dilatační spáru mezi poli NK. Degradace betonu, odpad krycí vrstvy výztuže, její koroze.

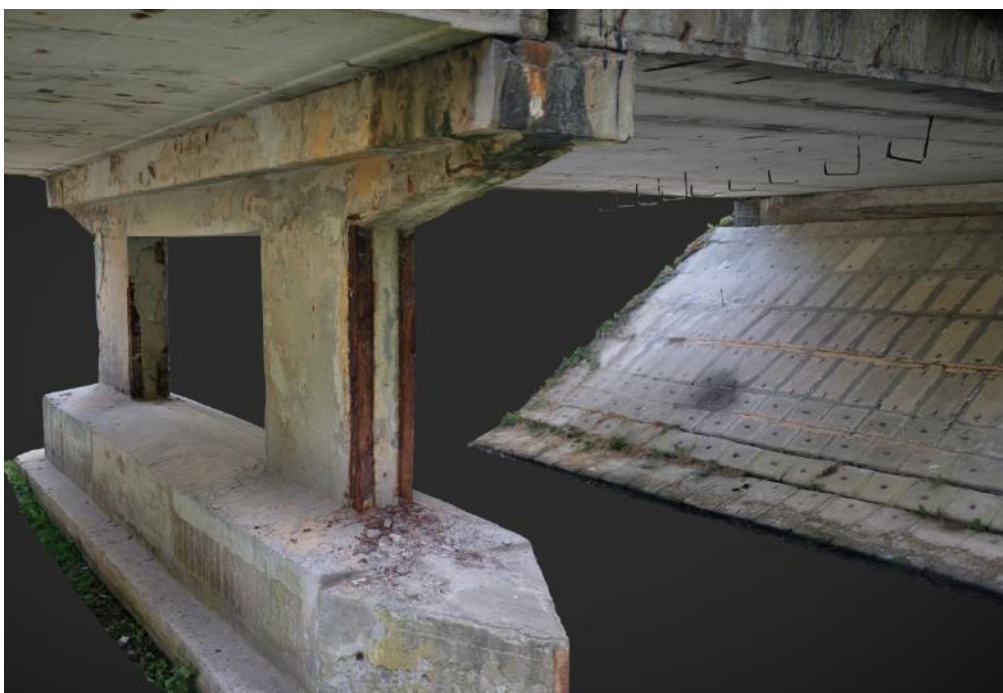
**Obr.4.1-10:** Pi2 v pohledu z pravé (návodní) strany mostu. Kozolovitá část Pi2 zasažena silnými zátoky přes dilatační spáru mezi poli NK. Degradace betonu, odpad krycí vrstvy výztuže, její koroze.

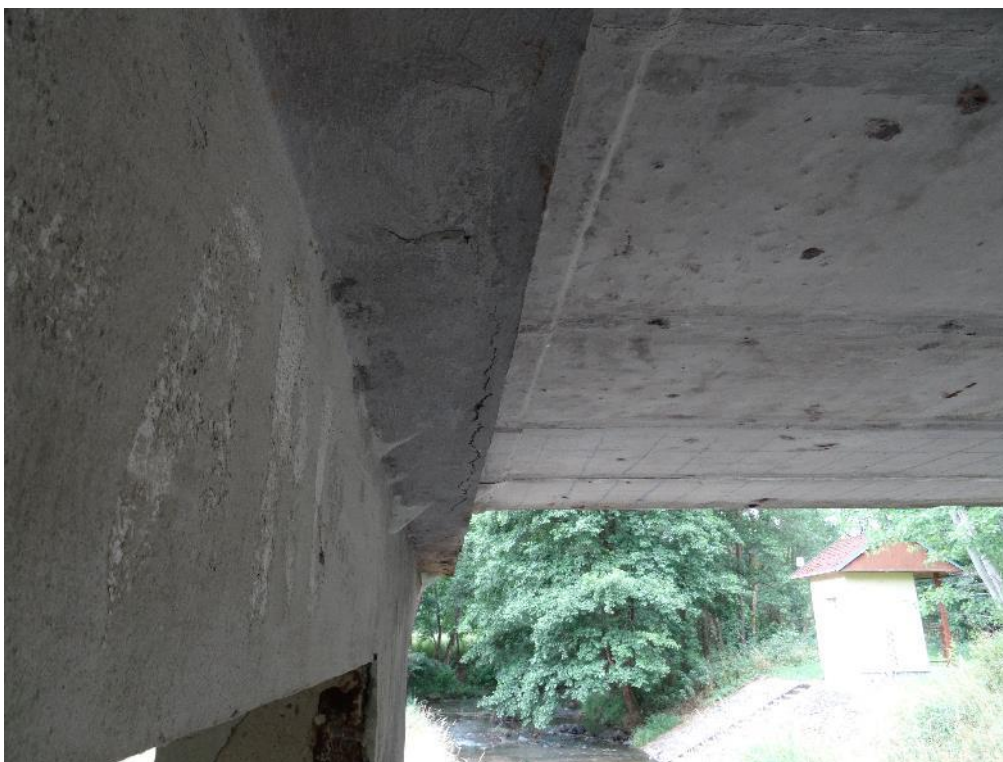
**Obr.4.1-12:** Pi2 ze strany 2. MO v pohledu z návodní strany mostu. Trhlina na pohledu rozšířené části úložného prahu (ÚP) stativa v místě mezi stojkam. Separace krycí vrstvy výztuže.

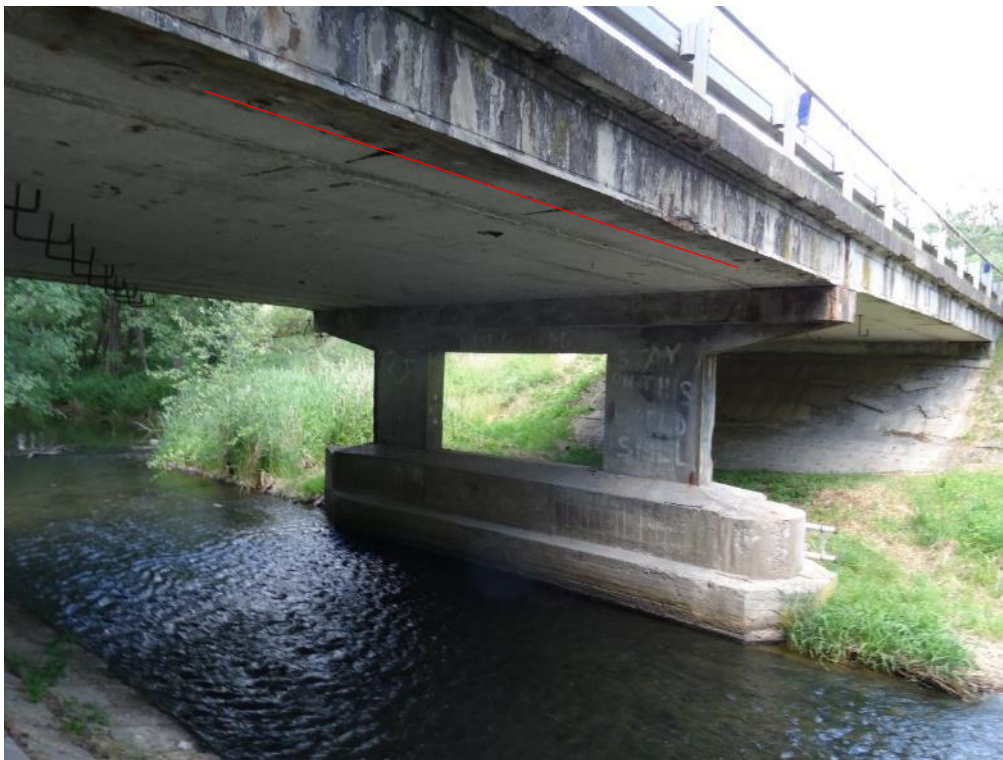
**Obr.4.1-13:** Pohled 2. pole v pohledu z povodní strany. Zvýrazněn průběh podélné středové trhliliny na pohledu N1. Obdoba s krajními nosníky v 1. poli.

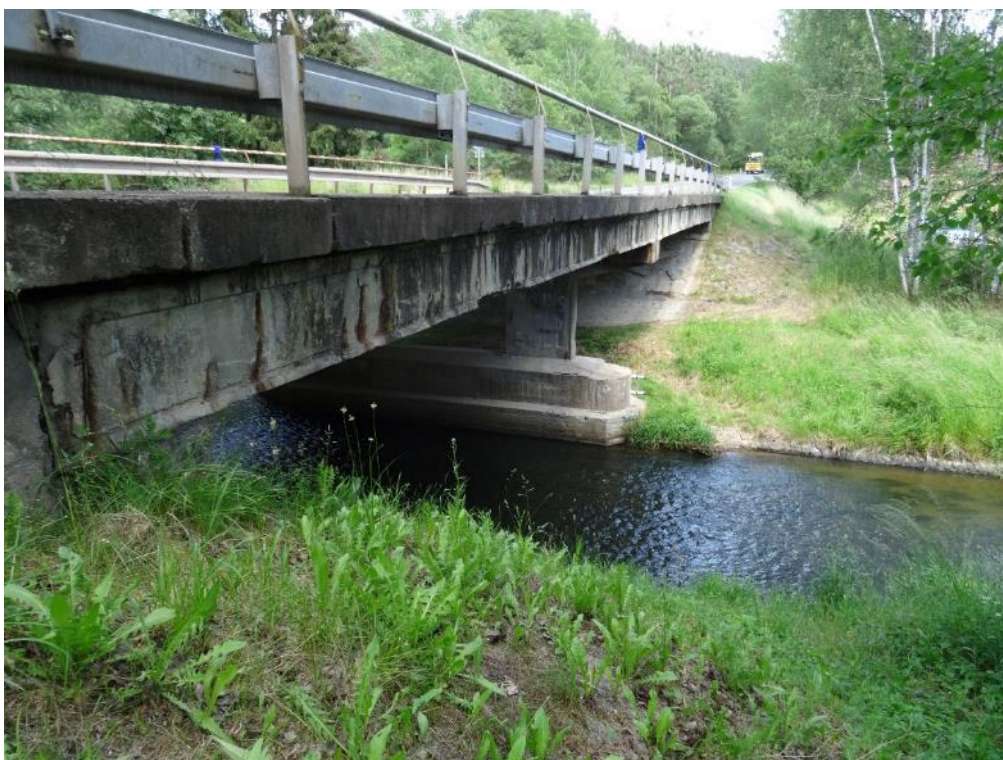
**Obr.4.1-14:** Levá (povodní) strana mostu v pohledu od Op3. Degradace betonu na fasádní ploše krajních nosníků – mapy intenzivních zátok do fasády spárami a z pod říms, lokální opady krycí vrstvy výztuže a její koroze. Lokální odpad zesílené spodní hrany krajního nosníku. Degradace betonu říms, odpad její spodní okapové hrany, místy obnažená výztuž.

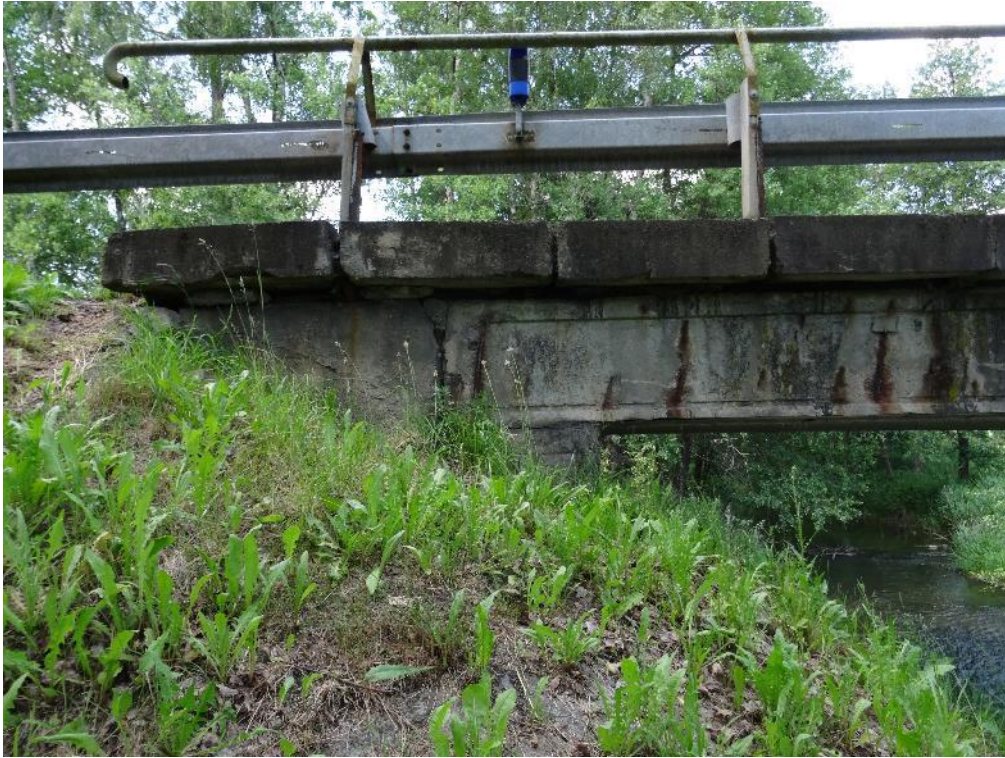
**Obr.4.1-15:** Konec krajního nosníku N1 (povodní strana) nad Op3. Degradace betonu na fasádní ploše krajních nosníků – mapy intenzivních zátoků do fasády spárou mezi prefa římsami, lokální opady krycí vrstvy výztuže a její koroze. Lokální odpad zesílené spodní hrany krajního nosníku. Degradace betonu říms, spáry mezi prefa římsami bez spárování, sloupky svodidla kotvené ve spárách říms jsou uvolněné.

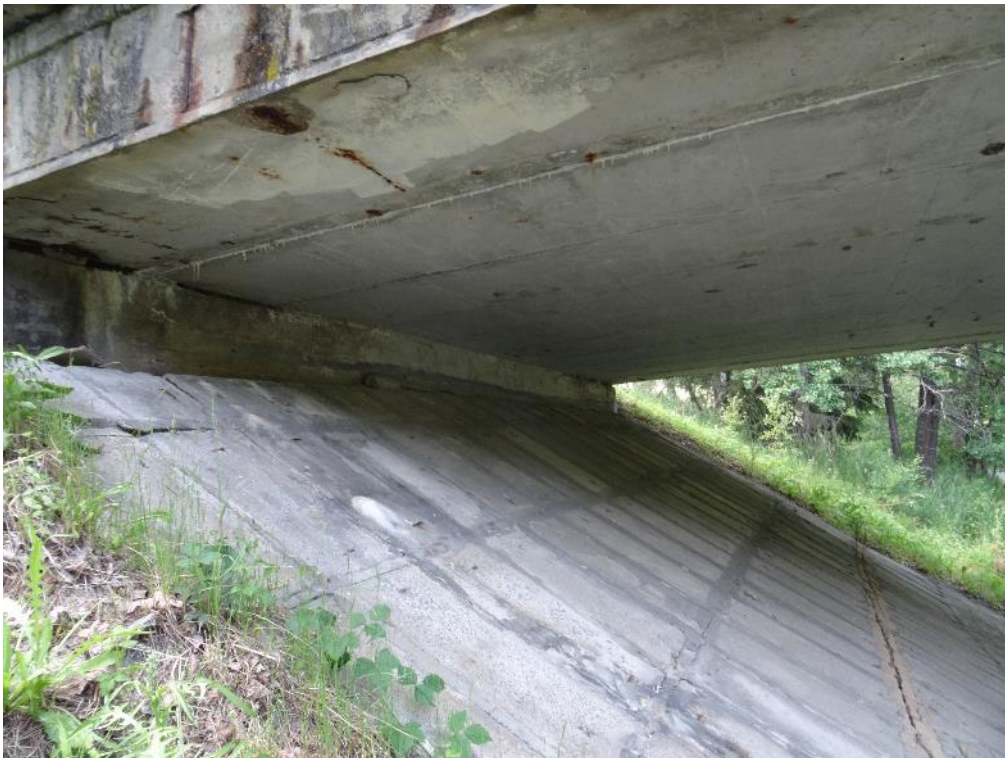
**Obr.4.1-16:** Op3 v pohledu z povodní strany mostu a zachycená část NK ve 2. poli. Obdoba se závadami v 1. poli. Krajové konce Op zasaženy silnými zátokami. Spáry krajních nosníků po celé délce prosakují (porucha izolace mostovky). Na podhledu NK lokální odsokky krycí vrstvy výztuže nebo koroze již obnažené.

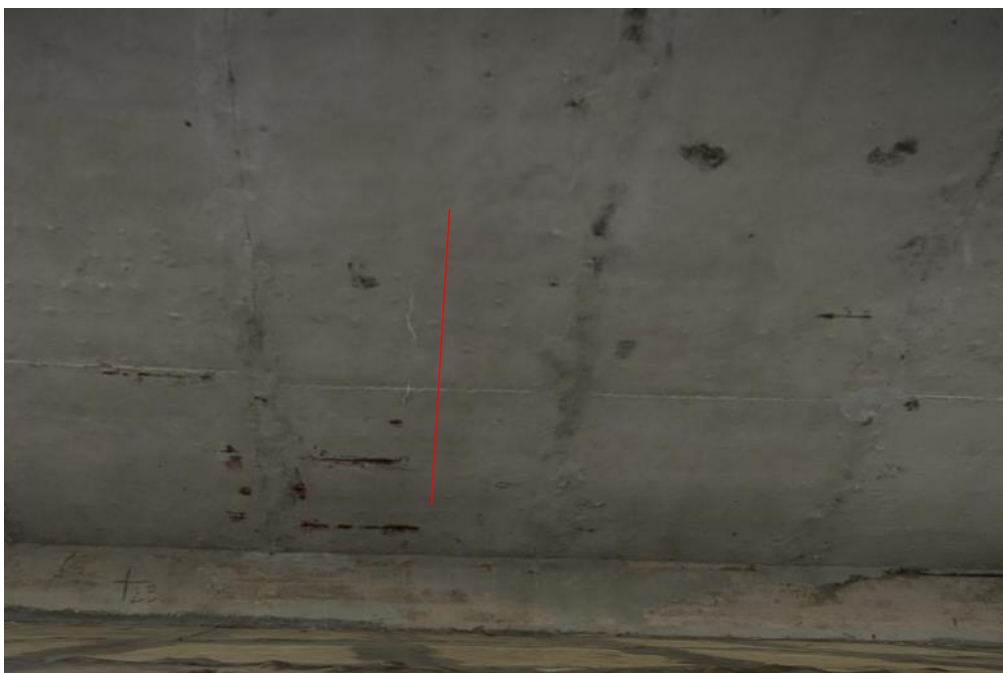
**Obr.4.1-17:** Podhled NK u Op3. Podkreslena podélná trhlina ve středu N6. Délka trhliny je zvýrazněna bílou stopu výluh.

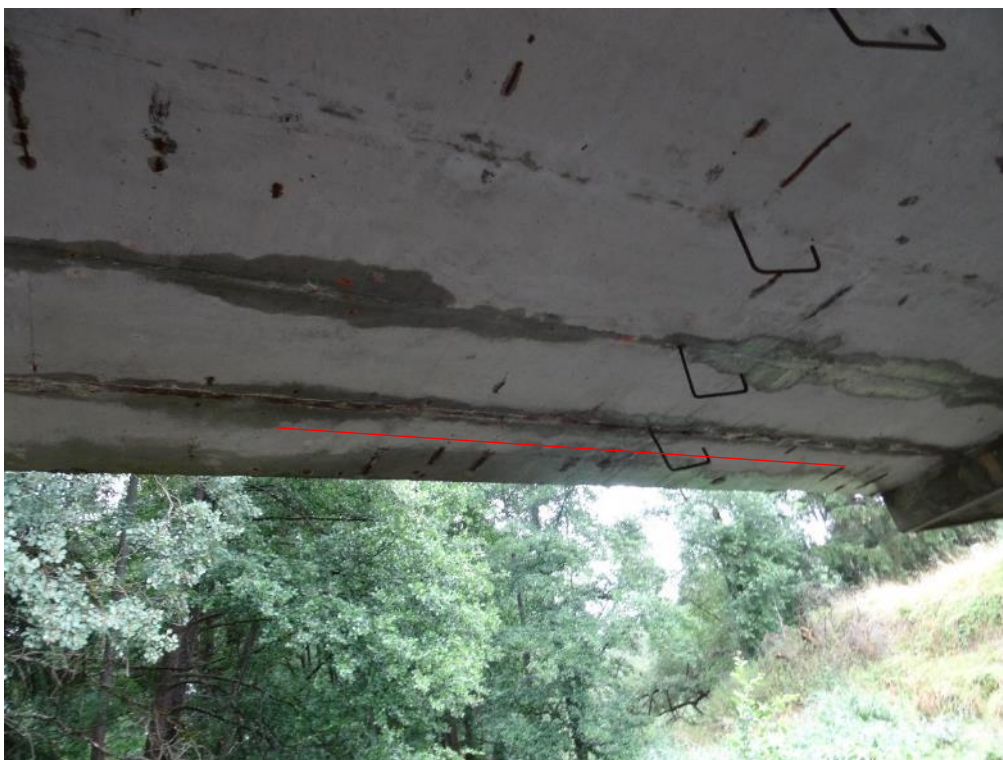
**Obr.4.1-18:** Podhled NK ve 2. poli s nosníky N7–N10. Na podhledu krajního nosníku (N10) podélná trhlina. (zvýrazněna čarou). Obdoba s ostatními krajními nosníky. Silné průsaky zátoků spárami mezi nosníky.

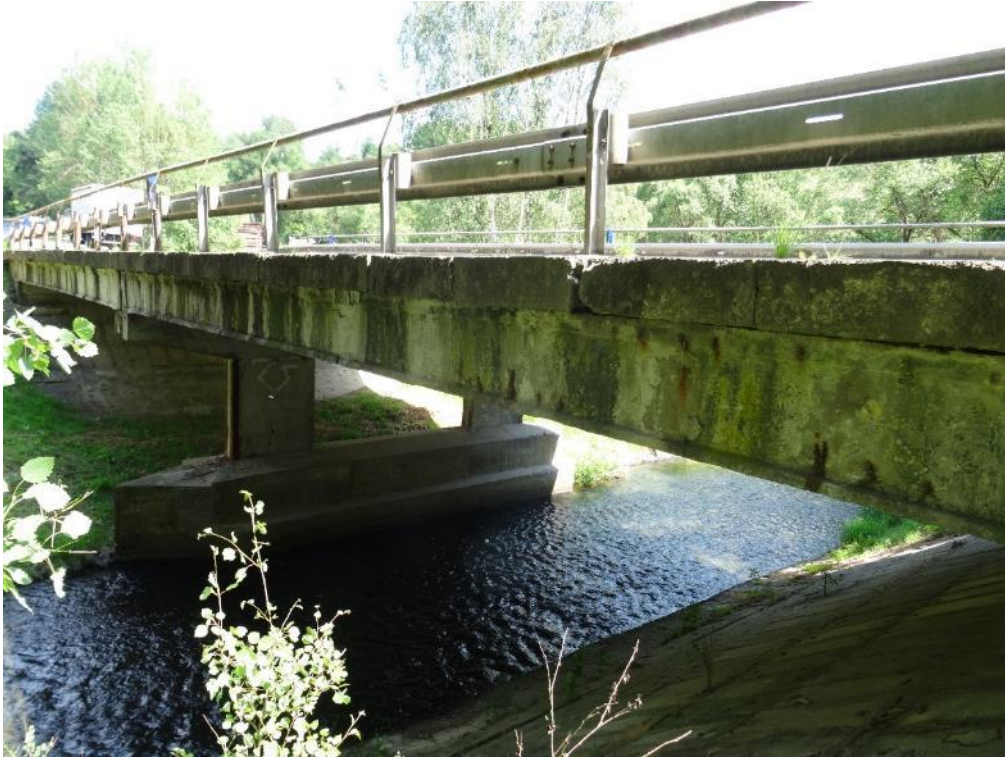
**Obr.4.1-19:** Pravá (návodní) strana mostu v pohledu od Op3. Degradace betonu na fasádní ploše krajních nosníků – mapy intenzivních zátoků na fasádu spárami a z pod říms, lokální opad krycí vrstvy výztuže a její koroze. Degradace betonu říms, odpad její spodní okapové hrany, místy obnažená výztuž.

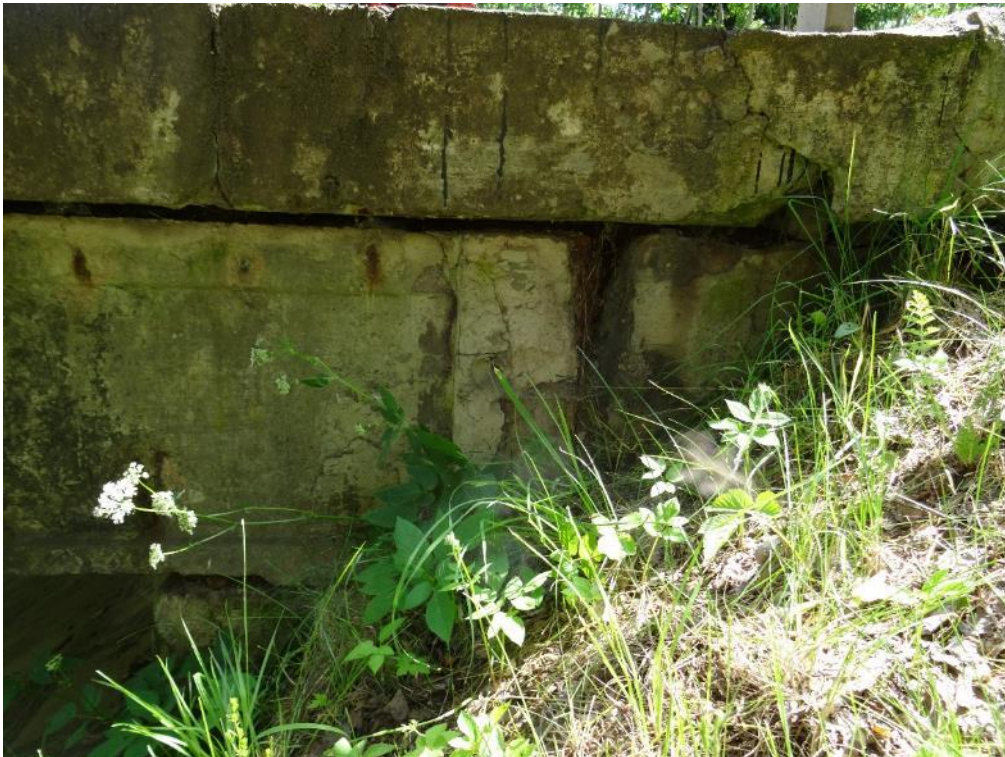
**Obr.4.1-20:** Konec krajního nosníku N10 (návodní strana) nad Op3. Na konec nosníku zatéká dilatační spárou a z pod římsy. Separace dobetonávky konce nosníku. Na fasádě nosníku lokálně odhalená, korodující měkká výztuž

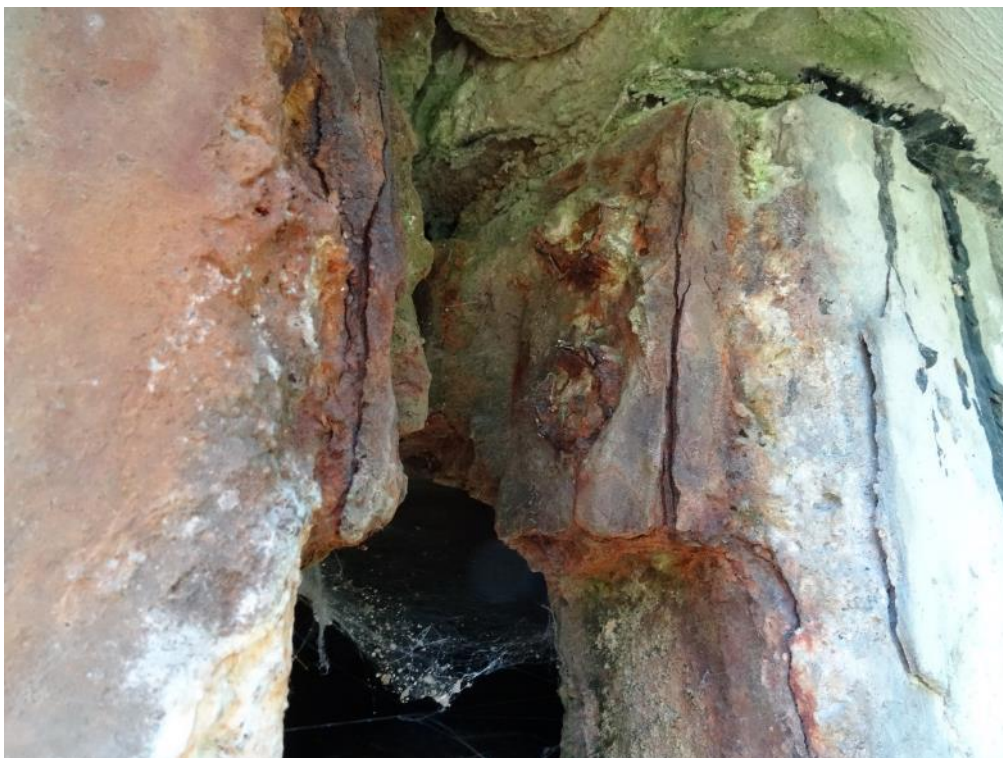
**Obr.4.1-21:** Konce nosníků N10 1. a 2. pole (nad Pi2) na návodní straně s odhalenými horními kotvami předpínací výztuže. Vrstevnatá koroze kotev, z části odkorodované konce předpínacích drátů.

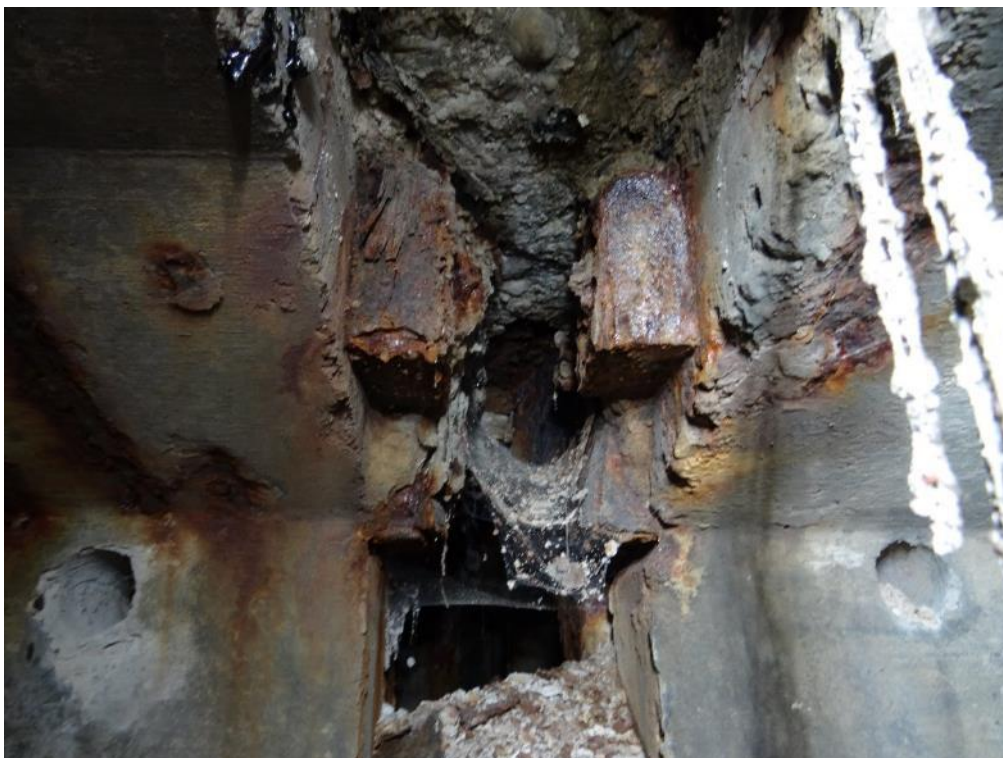
**Obr.4.1-22:** Konce nosníků N10 1. a 2. pole (nad Pi2) při povodní straně s odhalenými horními kotvami předpínací výztuže. Vrstevnatá koroze kotev, z části odkorodované konce předpínacích drátů. Ve spáře mezi nosníky 1. a 2. pole nános spadlého degradovaného betonu.

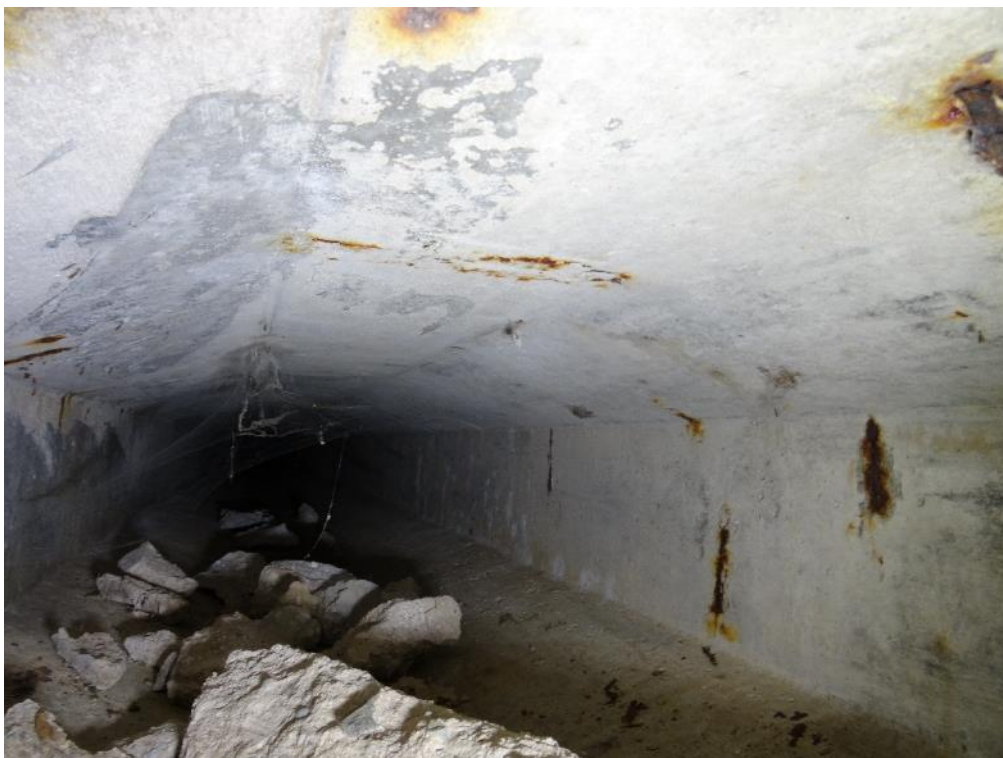
**Obr.4.1-23:** Pohled do komory krajního nosníku N10 od Pi2 směrem k Op1 (1. pole NK). Lokálně prorýsovaná a korodující měkká výztuž nosníku. Dno komory z části kryté beton. krami – zřejmě pozůstatek z doby výstavby.

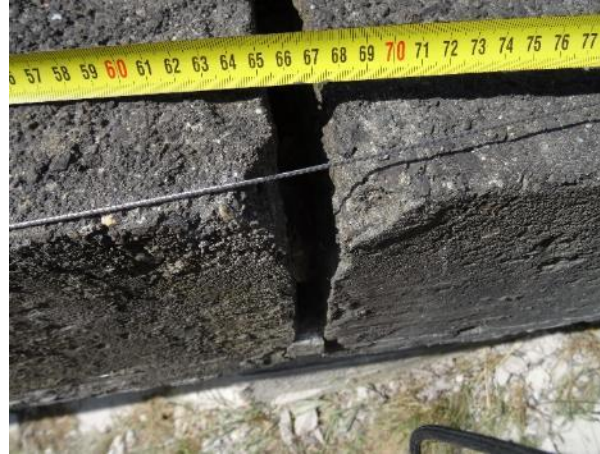
Obr. 8: SNK2, K3. Změřená délka prostupu ocel. lanka nevyplněným kanálkem směrem ke kotvě.

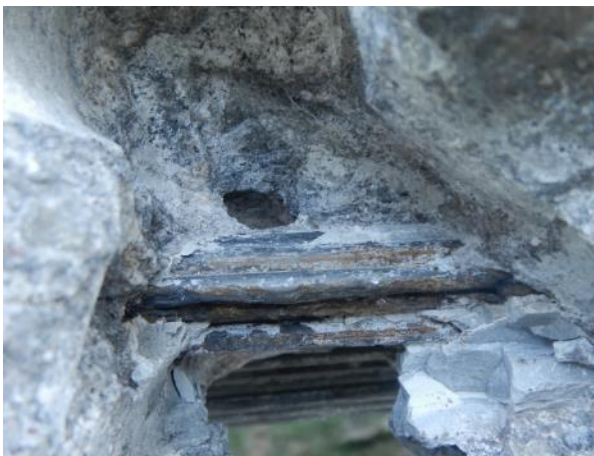
**Obr. 17:** Fasádní strana N1. SNK3, K3. Dráty zasaženy štěrbinovou korozí.

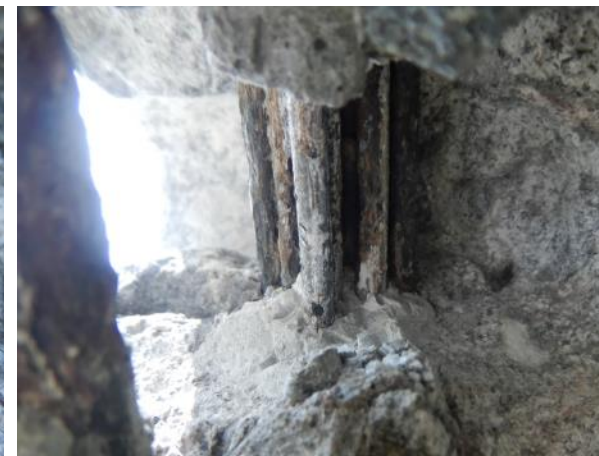
**Obr. 18:** SNK3, K3 z pohledu. Dráty zasaženy štěrbinovou korozí.

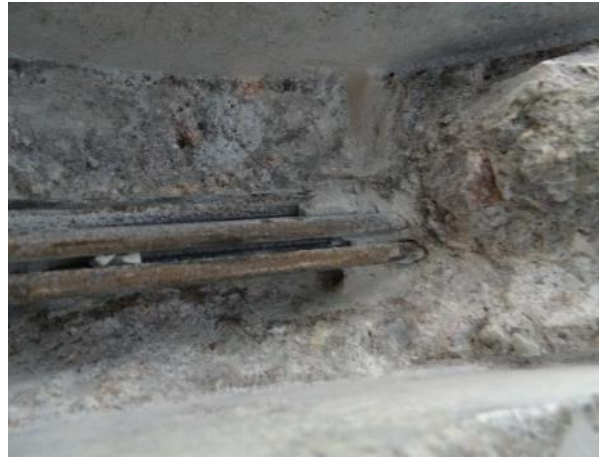
Obr. 22: SNK4, K5. Obnažená část kabelu K5 v bližším pohledu. Dráty zasaženy důlkovou korozí. Kanálek zainjektován.

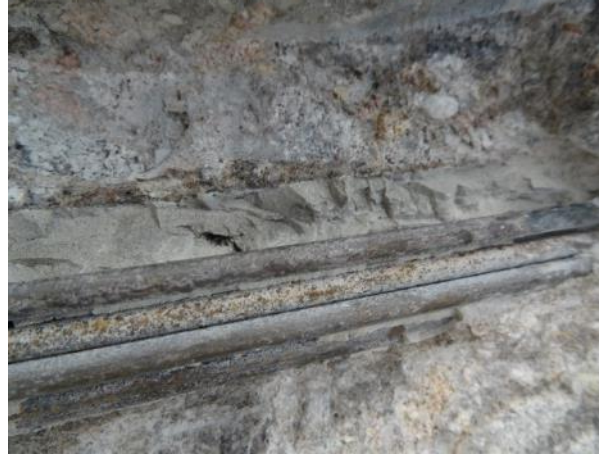
**Obr. 26:** SNK4, K7. Obnažená část kabelu K5 v bližším pohledu. Dráty zasaženy důlkovou korozí. Kanálek zainjektován.

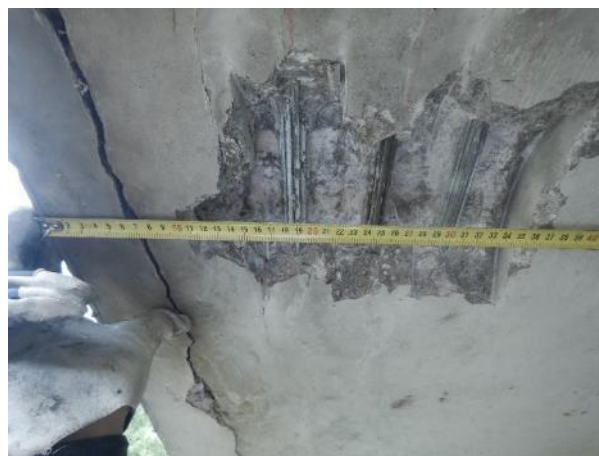
**Obr. 30:** SNK5, K4 – K6. Obnažené kabely v bližším pohledu. K5 s povrchovou korozí.

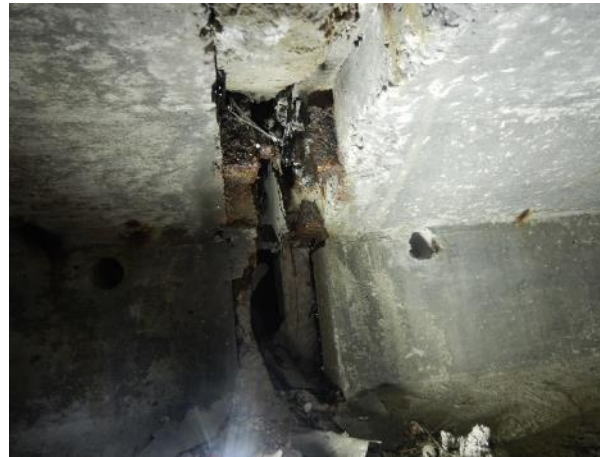
**Obr. 40:** Konce krajních nosníků N1 nad Pi2 v pohledu směrem k nosníkům N2. Patrná silná koroze horních pravých kotev s kabely K1 – k3.

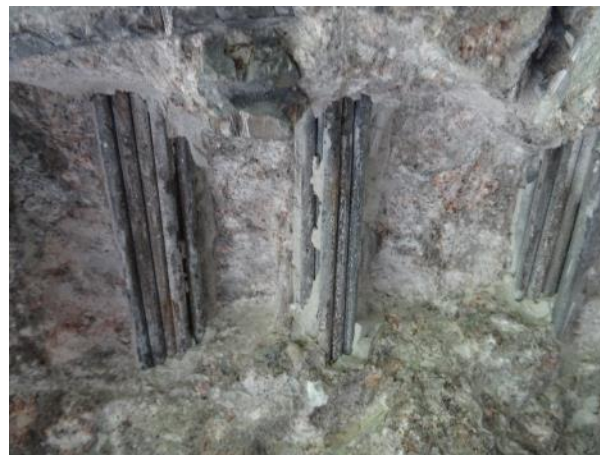
**Obr. 42:** S<sub>NK7</sub>, K4P – K6P. Obnažené kabely K4 – K6 v bližším pohledu. Na drátech přítomnost korozních zplodin.

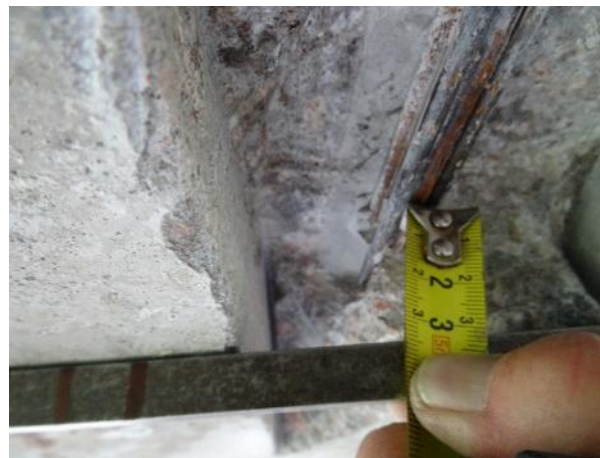
**Obr. 48:** S<sub>NK8</sub>, K7. Na drátech patrná přítomnost korozních zplodin. Minim. krytí kabelu K7 vůči spodnímu povrchu nosníku. –

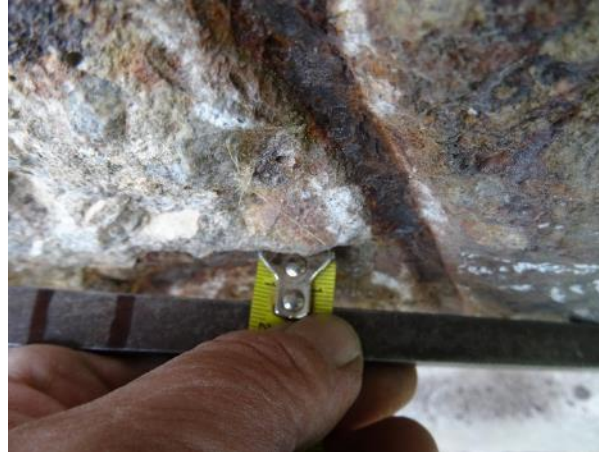
**Obr. 80:** Konec nosníku N10 nad Op1. Měření minim. krytí korozně napadené výztuže. 50% odkorodování profilu výztuže.

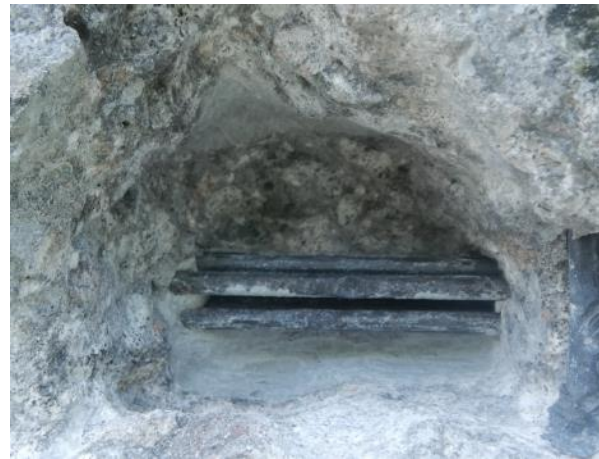
**Obr. 82:** Sekaná sonda S<sub>NK</sub>12, K3. Obnažené dráty kabelu K3. Dráty kroupenaté bodovou korozí. Kanálek zainjektován.

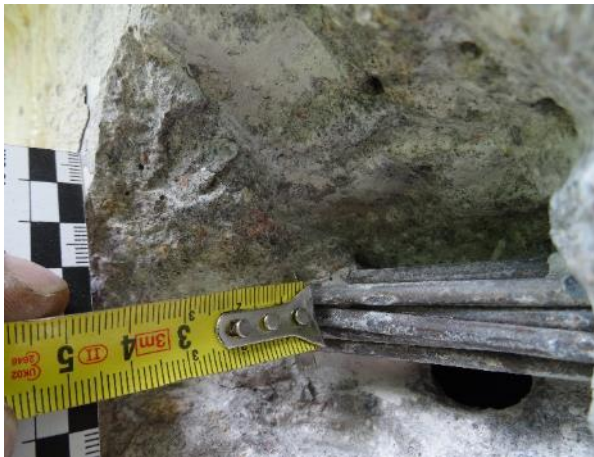
Obr. 87: Na drátech přítomnost korozních zplodin, místy koroze štěrbinová. Změřené minim. krytí kabelu K3 vůči fasádní straně nosníku.

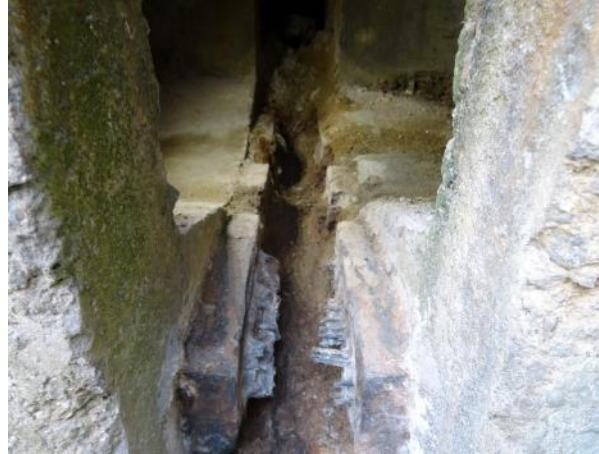
**Obr. 92:** SNK14 a SNK22. Spodní pravé kotvy kabelů K4–K6 na konci nosníků N10 nad Pi2 po částečném očištění od korozních zplodin.

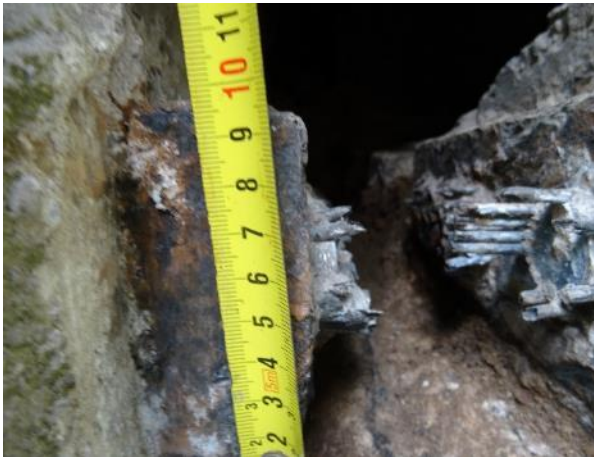
**Obr. 93:** SNK14 a SNK22. Spodní pravé kotvy kabelů K4–K6 na konci nosníků N10 nad Pi2 po částečném očištění od korozních zplodin.

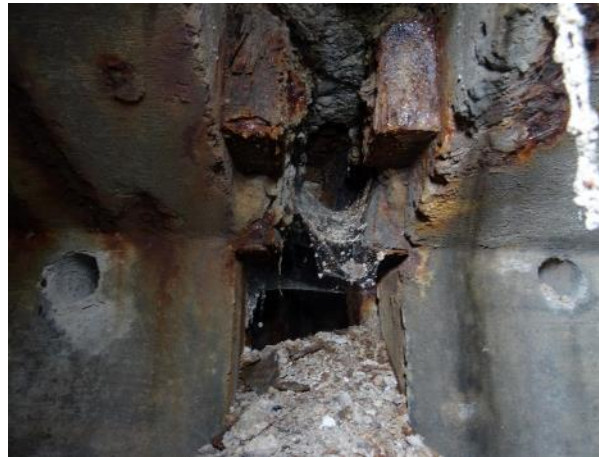
**Obr. 94:** Mezi nosíky N10 nad Pi2. Koroze kotev, konce drátů nechráněny obetonávkou, přítomnost vlhkosti, mezi nosíky nánosy degrad. materiálu.

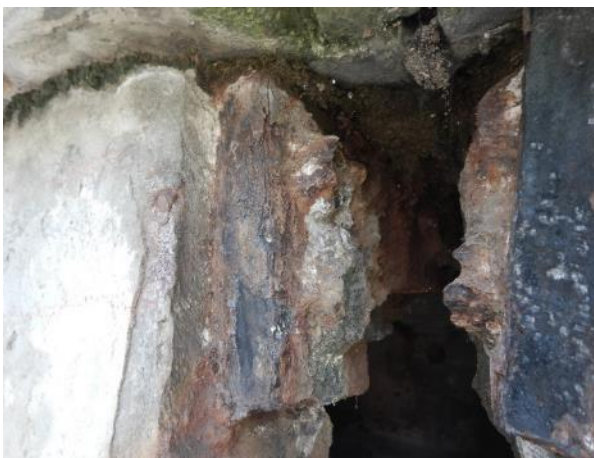
**Obr. 95:** SNK15. Konec nosíku N1 nad Pi2 ve 2. poli. Horní kotva kabelů předpětí K2 a K3. Stav po částečném očištění vrstevnaté koroze na kotvě. Konce drátů překryty pozůstatky krycí obetonávky, kterou prostupují korozní zplodiny.

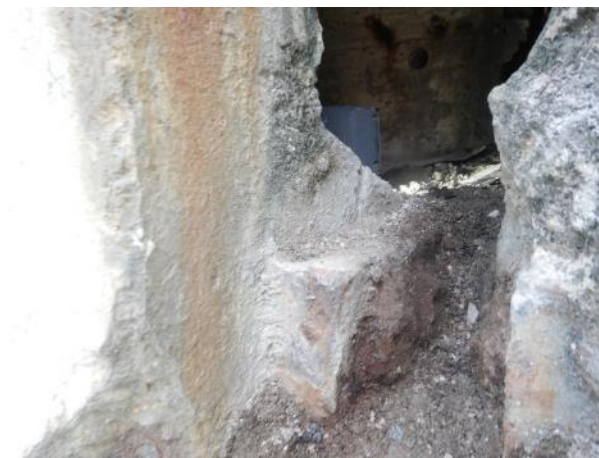
**Obr. 96:** Levá spodní kotva (s K4–K6) na konci nosíku N1 nad Pi2 ve 2. poli. Obetonávka kotvy (konců drátů kabelů) takřka strávena. Prostup koroz. zplodin, předpokl. silné koroze konců drátů.

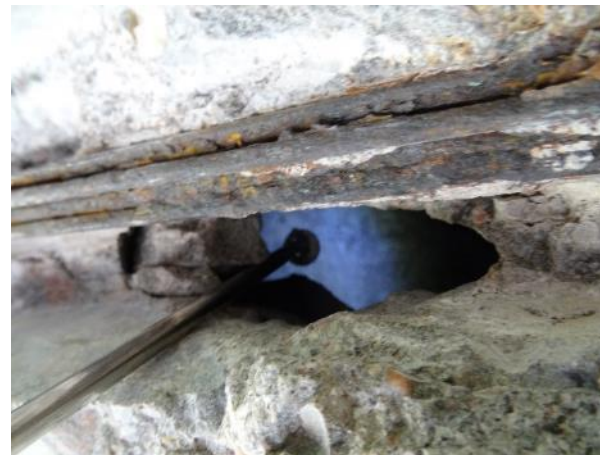
**Obr. 106:** SNK17, K7. Obnažený kabel K7 v bližším pohledu dále v trase k Op3. Dráty vykazují vrstevnatou korozi. V místě sondy průraz dna nosníku.

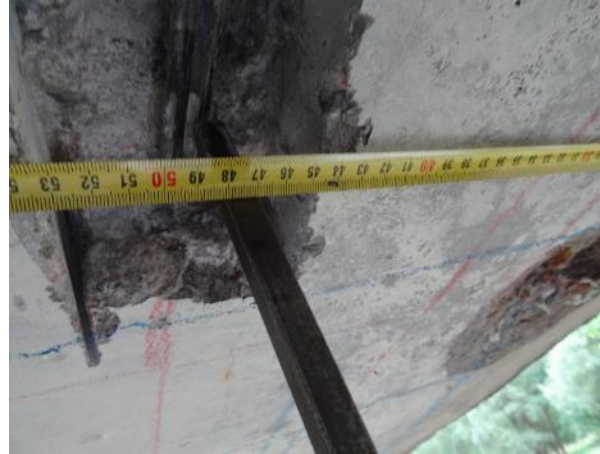
**Obr. 116:** S<sub>NK18</sub>, K7. Půdorysná poloha kabelu K7 vztažena k podél. kraji nosníku. Na drátech přítomnost korozních zplodin. Kanálek zaplněn.

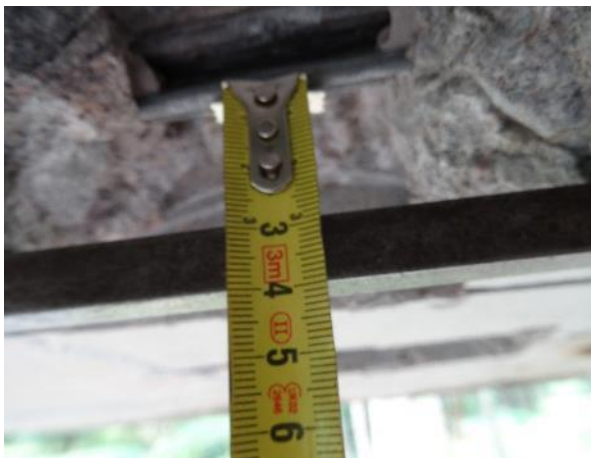
**Obr. 119:** S<sub>NK18</sub>, K6. Minim. krytí kabelu K6 vůči spodnímu povrchu nosníku. Na drátech přítomnost korozních zplodin.

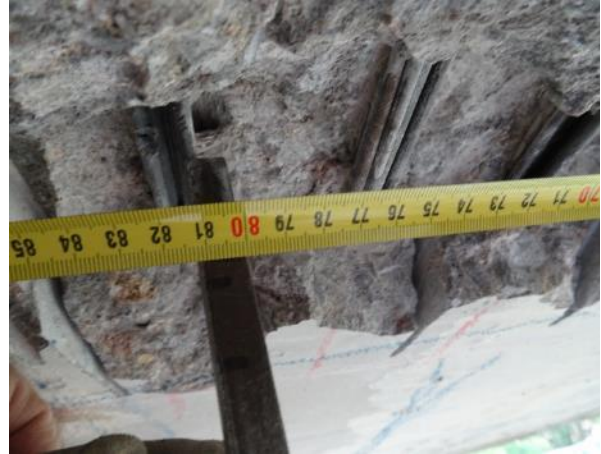
**Obr. 122:** SNK18, K4. Půdorysná poloha kabelu K4 vztažena k podél. kraji nosníku. Kanálek zaplněn. Přeseknutí jednoho drátu kabelu K4.

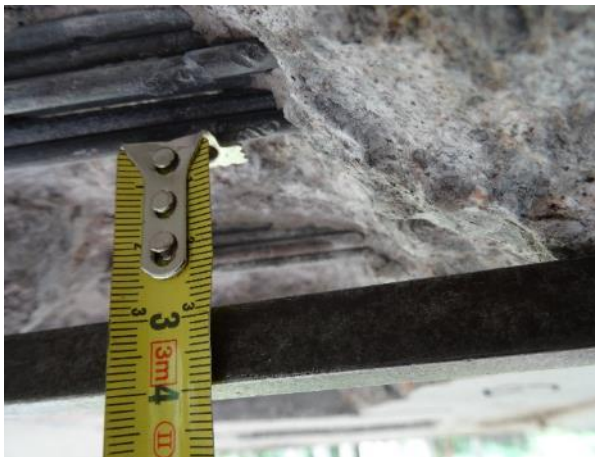
**Obr. 123:** SNK18, K5. Minim. krytí kabelu K5 vůči spodnímu povrchu nosníku. Na drátech přítomnost korozních zplodin.

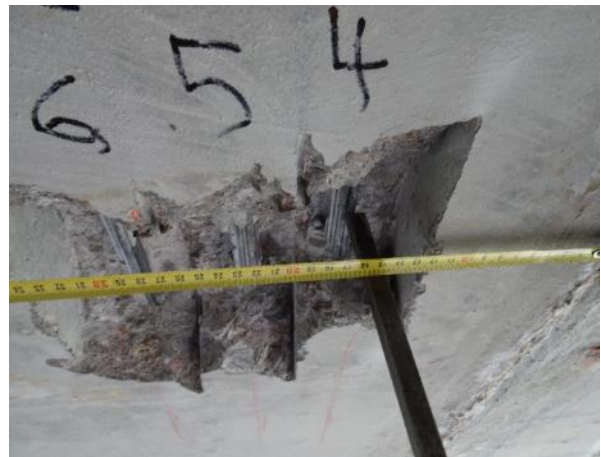
**Obr. 124:** Podhled nosníku N2 ve 2. poli, 1,5 m od čela Op3 v místě sekané sondy SNK19 s obnaženými kabely K4 – K6. Půdorys. poloha kabelu K4 vztažena k podél. kraji nosníku. Dráty kabelů bez koroze, kanálky zaplněné.

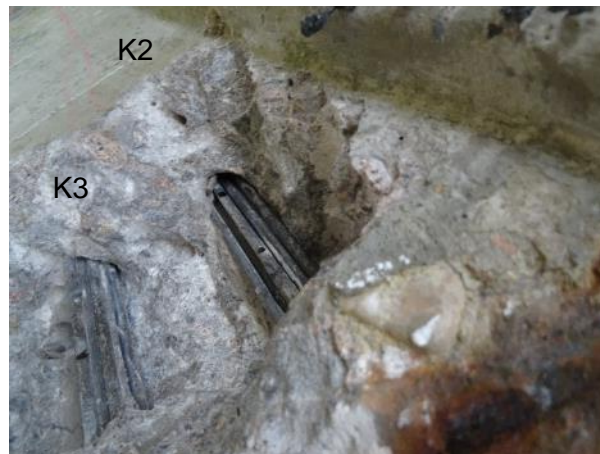
Obr. 132: S<sub>NK</sub>20, K2 a K3. Kanálek vyplněn jen ve spodní část. K2 – dráty bez koroze. K3 – na drátech přítomnost koroze. zplodin.
