Most přes Kosový potok u Třebele  
ev. č.: 230-014

## Diagnostický průzkum – závěrečná zpráva

Centrum dopravního výzkumu, v. v. i.

**Zakázka: Most přes Kosový potok u Třebele, ev.č.: 230-014,  
– diagnostický průzkum**

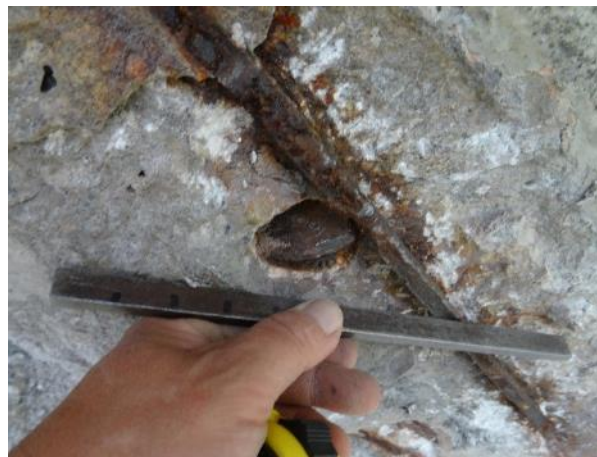
Obr. 144: Krytí měkké výztuže na konci nosníku je nulové. Obnažená část ocel. profilu je korozně zcela strávena.

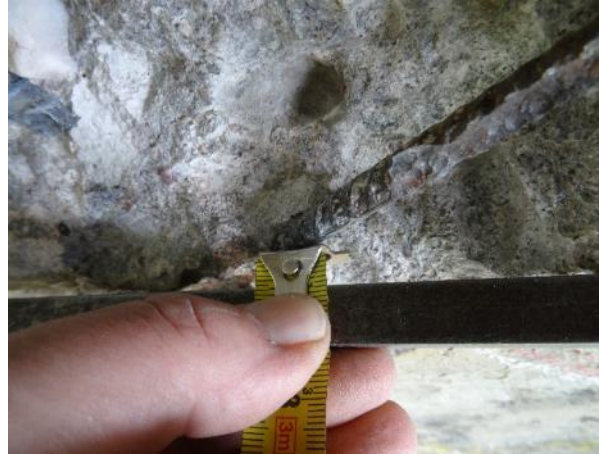
Obr. 152: Měření minimálního krytí obnažené svislé výztuže v místě sondy S<sub>NK20</sub>. Na straně minim. krytí je výztuž lokálně strávena korozí s úbytkem cca 40 % své příčné plochy.

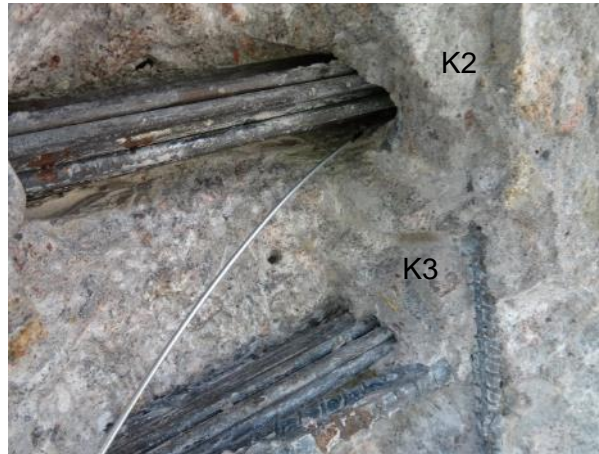
Obr. 154: S<sub>NK23</sub>, K2. Měření délky nezainjektovanosti kanálku kabelu K2 směrem ke konci nosníku nad Op3. Na drátech kabelu K2 lokální přítomnost korozních zplodin.
