ZPRÁVA Č. RT-2024-002

PRŮZKUM KONSTRUKCE VOZOVKY A POSOUZENÍ STAVU VOZOVKY

Silnice III/18022 STARÝ PLZENEC – ŠTÁHLAVY - oprava

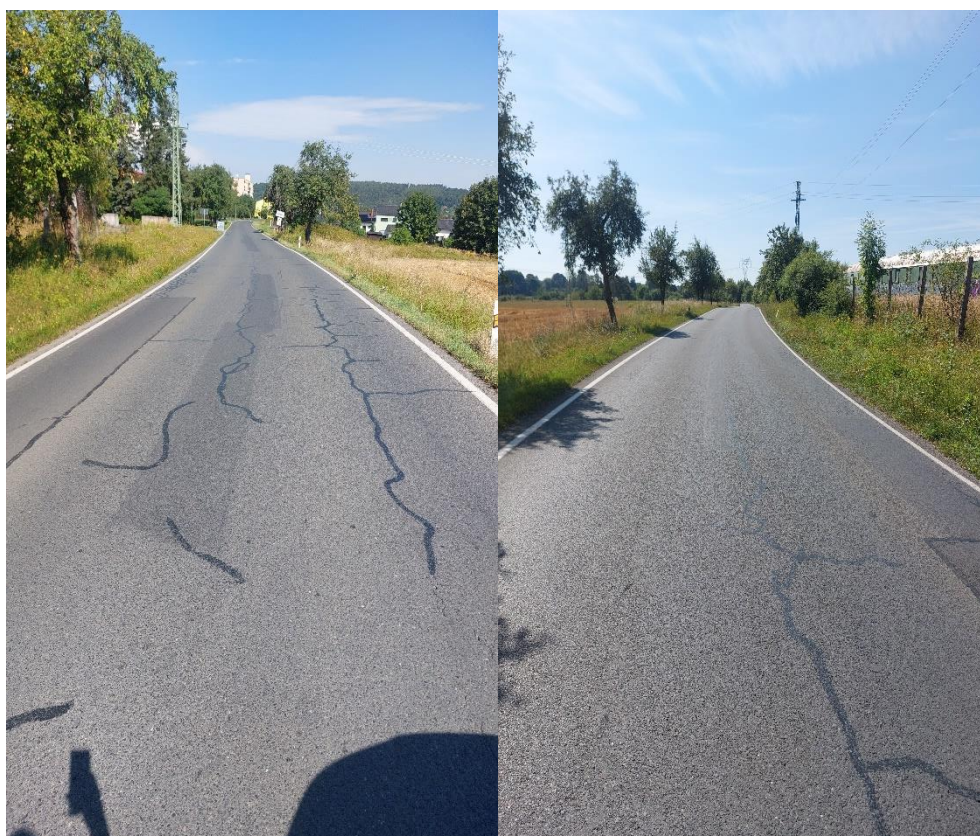
PŘÍLOHA č. 2**FOTODOKUMENTACE****III/18022 STARÝ PLZENEC – ŠŤÁHLAVY – OPRAVA****HLOUBENÁ SONDA č. 1 – km 0,200 LS**

číslo sondy	lokalizace sondy	typ nestmelené vrstvy
HS1	0,200 LS	0/45 + >125
HS4	0,800 PS	0/45 + >125

číslo sondy	lokalizace sondy	typ zeminy	namrzavost zeminy	vhodnost pro aktivní zónu
HS1	0,200 LS	F1 MG CBR sat=2,5	Nebezpečně Namrzavá	Podmínečně vhodná
HS4	0,800 PS	F3 MS CBR sat=4,5	Nebezpečně Namrzavá	Podmínečně vhodná

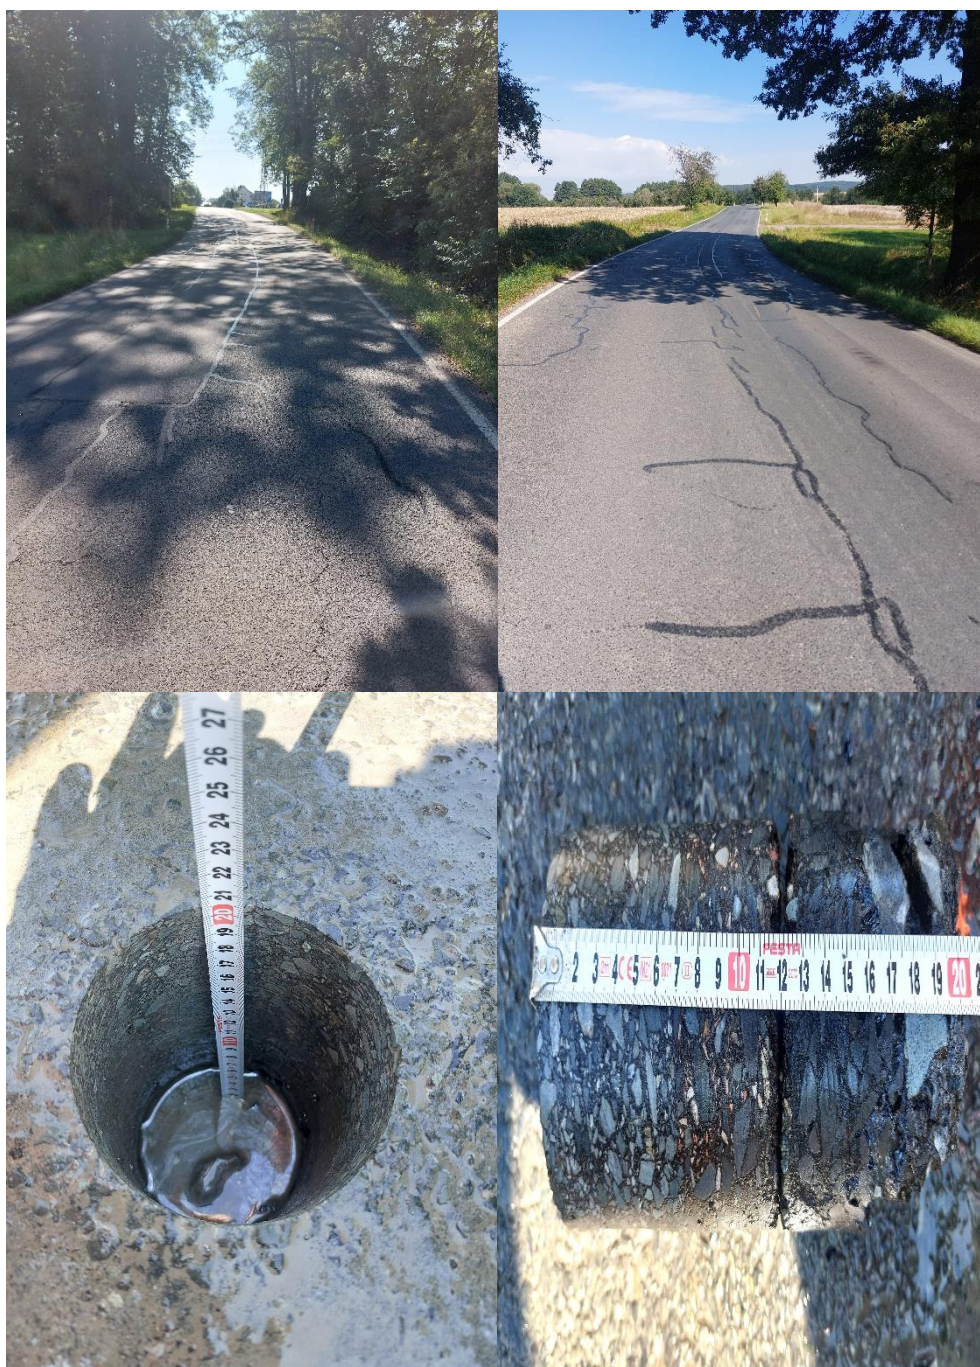
SONDA č. 6 – km 1,200 PS

Podle výsledků provedených analýz činí obsah PAU ve vzorkách z předpokládané podkladní vrstvy <2,40 mg/kg sušiny. Na základě těchto výsledků lze konstatovat, že vzorek z těchto vrstev lze zařadit do třídy ZAS-T1 [sonda 6].

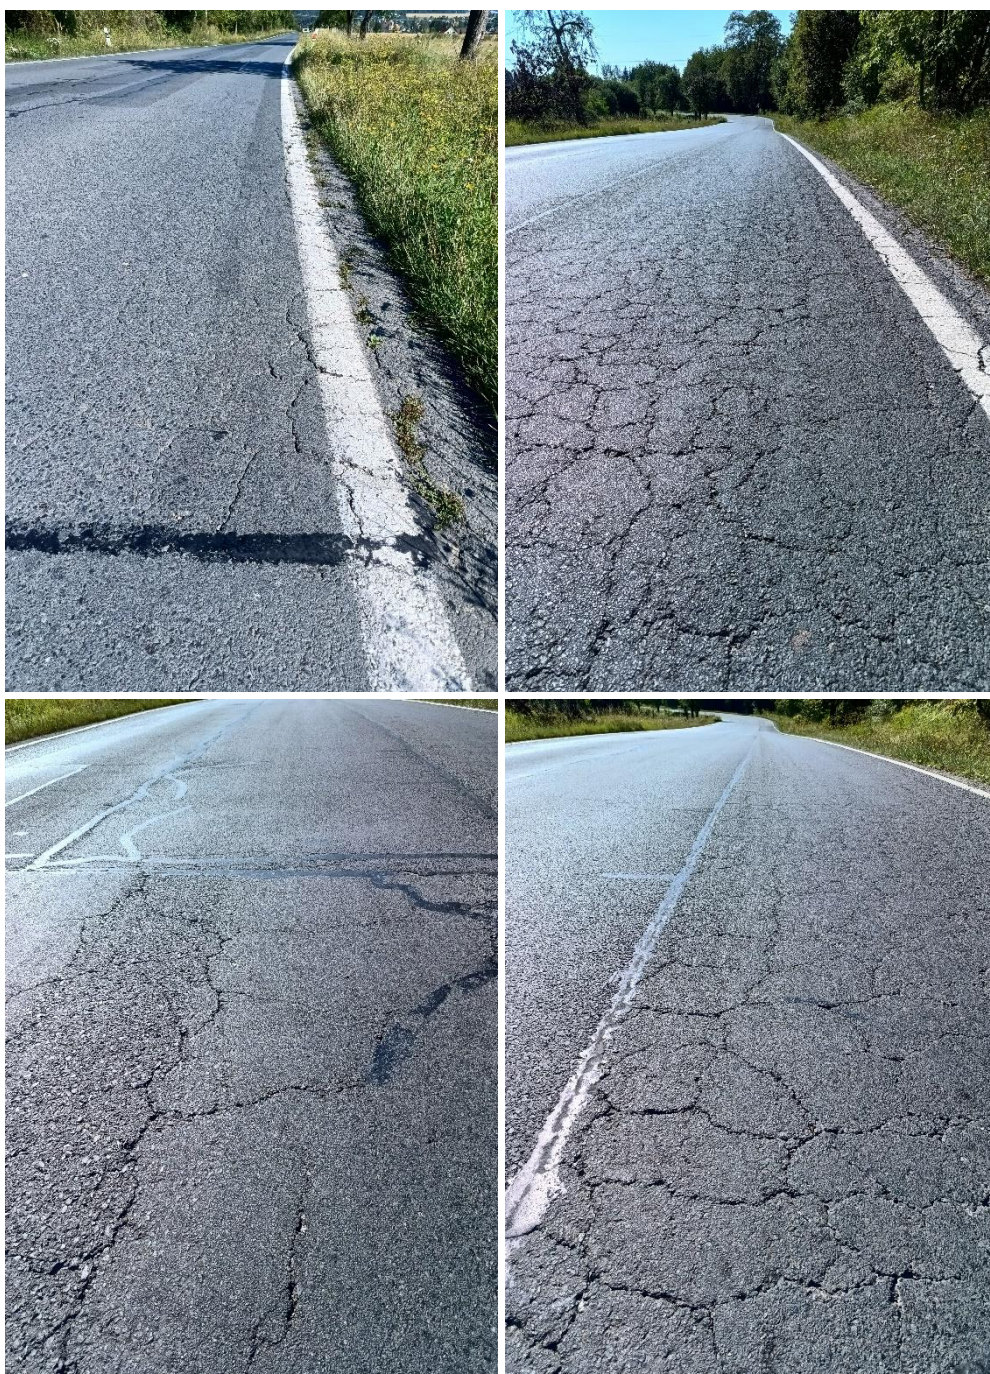
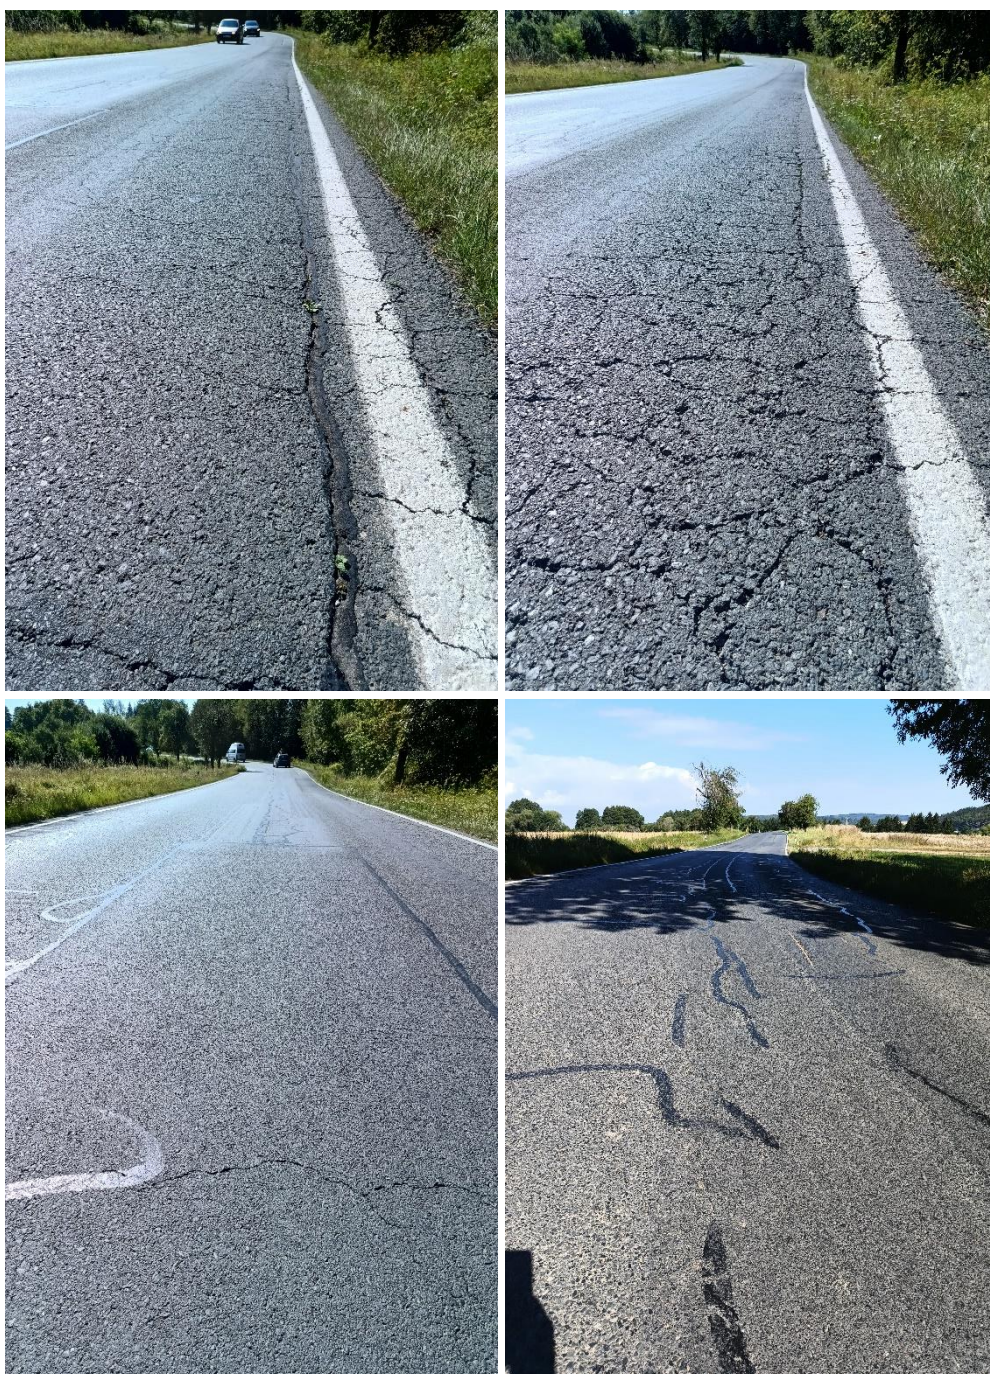
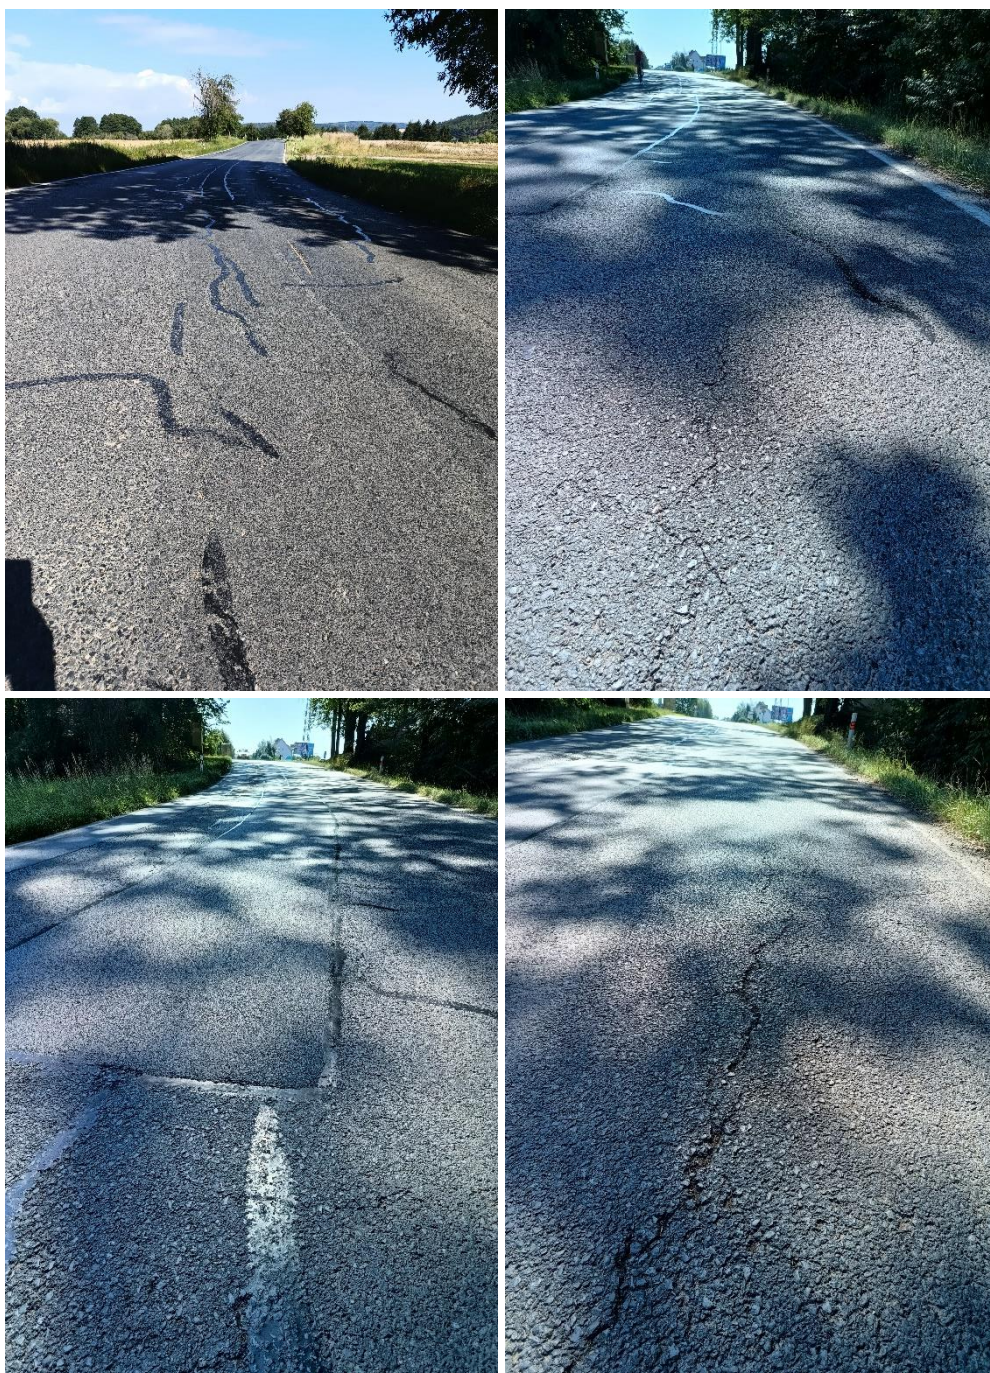
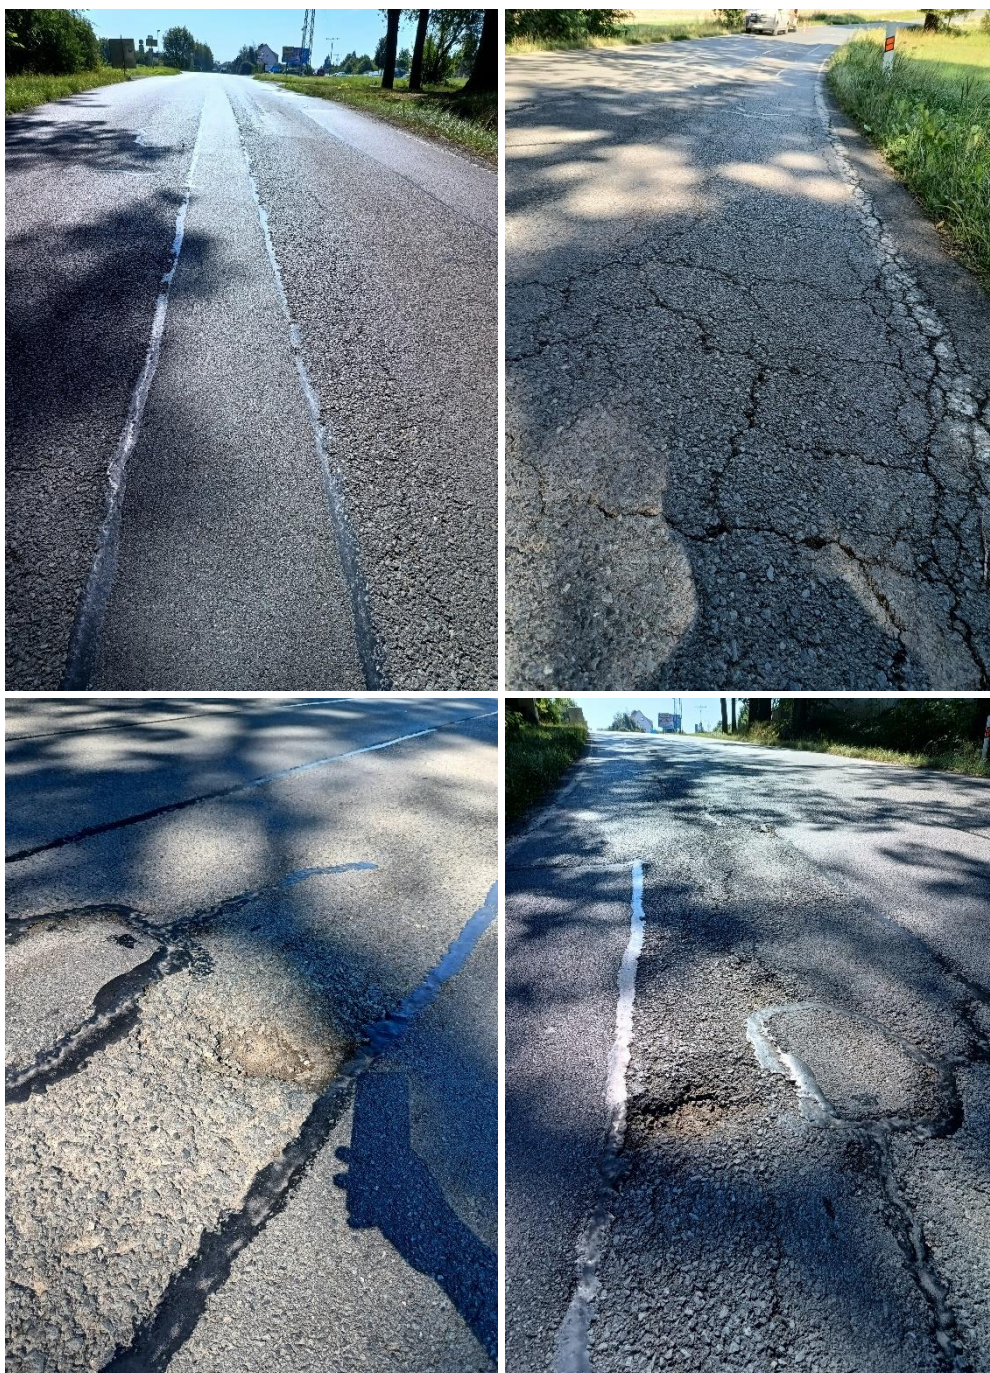
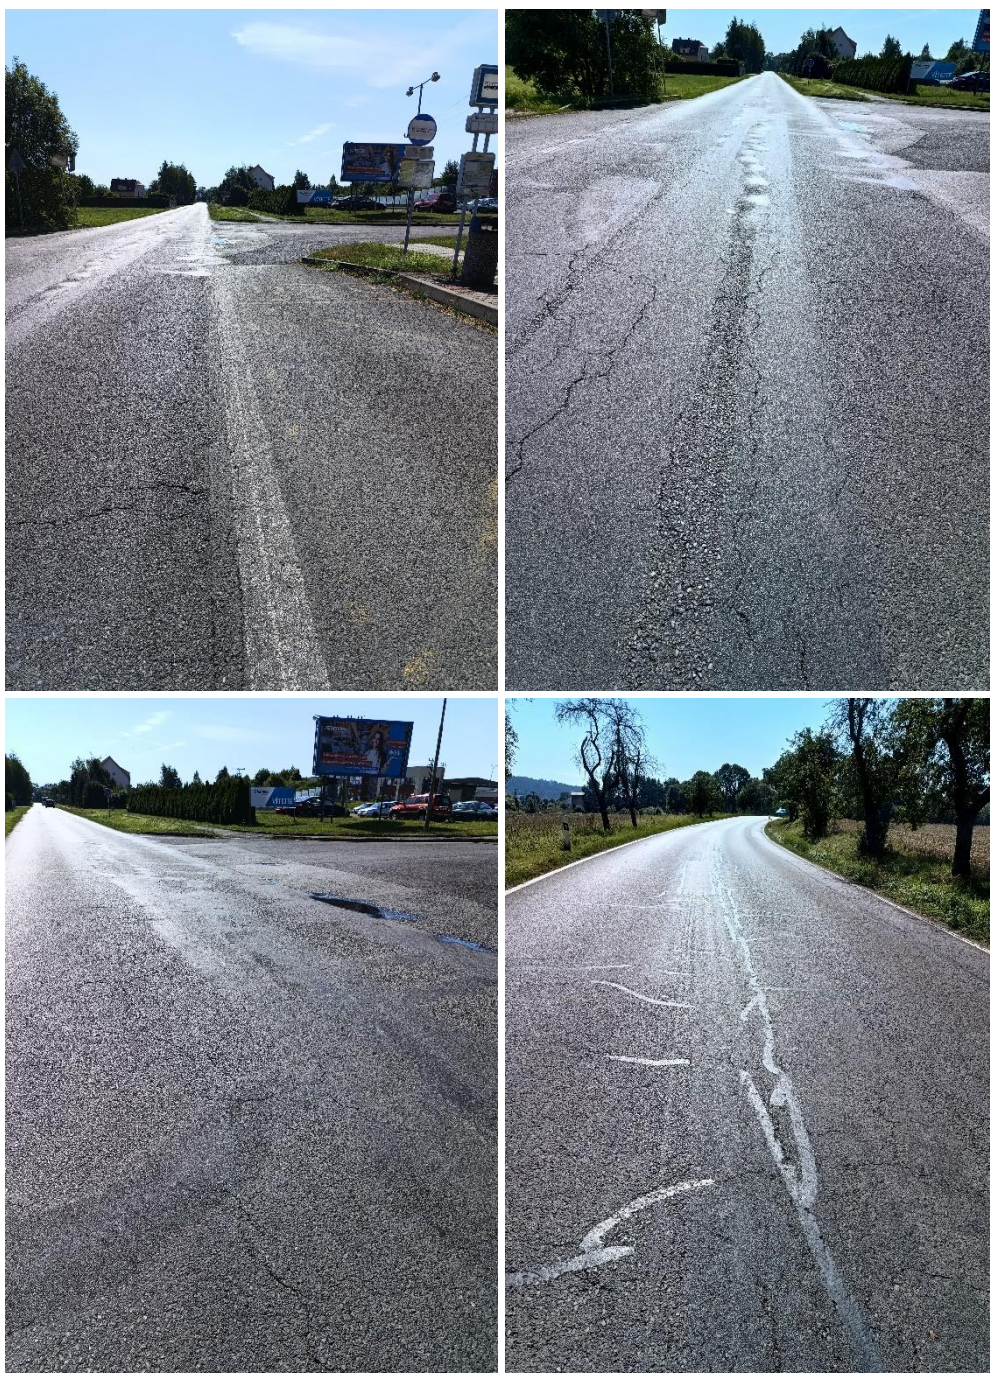
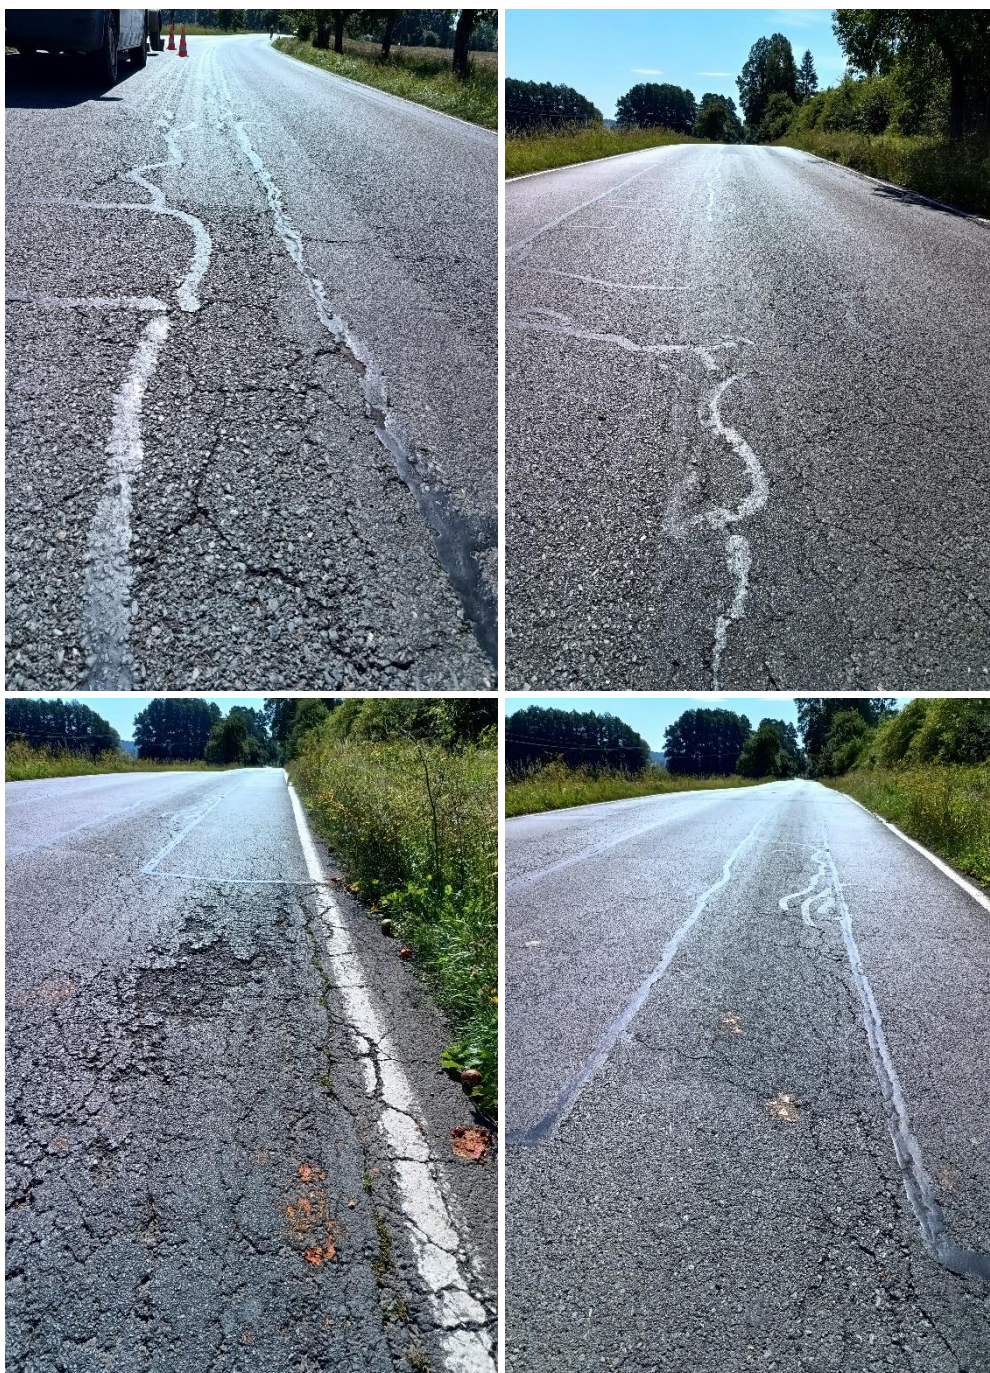
Obrusná vrstva je za hranici své životnosti. Proto je nezbytné provedení opravy tak, aby byla dlouhodobě zachována životnost celého rekonstruovaného úseku vozovky.

- degradace ohrusné vrstvy
- opotřebované výspravy
- olámané okraje vozovky
- zatékání vody do konstrukce poruchami - sekundární ztráta únosnosti konstrukce vozovky

FOTODOKUMENTACE
III/18022 STARÝ PLZENEC - ŠŤÁHLAVY - OPRAVA
PORUCHY
