<div>PRIME-COM^{S.R.O.} Sladkovského 545/13 326 00 Plzeň Tel: +420 773 646 723 E-mail: info@prime-com.cz IČO: 07772769 DIČ: CZ07772769</div>	
kolektiv	Ing. J. Bihary	Ing. J. Bihary		
OBEC, KRAJ: Všeruby, Pomezí; Plzeňský kraj				
OBJEDNATEL: Správa a údržba silnic Plzeňského kraje, p.o.				
AKCE: II/190 VŠERUBY - POMEZÍ - OPRAVA			STUPEŇ PD	PDPS
			DATUM	06/2024
			ČÍSLO ZAKÁZKY	23PC11
OBSAH: DIAGNOSTICKÝ PRŮZKUM VOZOVKY			MĚŘITKO	-
			ČÍSLO PŘÍLOHY	PARÉ ČÍSLO
			G.2

Diagnostický průzkum vozovky Všeruby – Pomezí – Hyršov

II/190 Všeruby - Pomezí – oprava:
úseky silnic II/190, III/19011

Číslo zprávy: D42/2023, PAU49

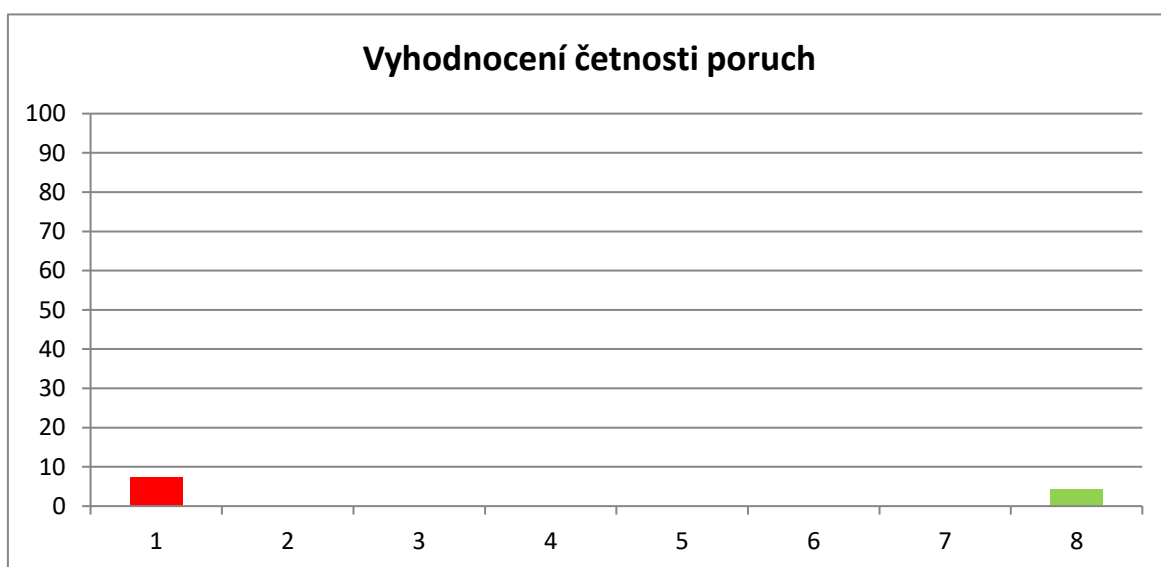
Vozovka má obrušnou vrstvu z asfaltového betonu s výskytem následujících poruch:

| – Síťové trhliny | 7 % plochy |
| – Vysprávk | 4 % plochy |

Převážná část síťových trhlin se vyskytuje v úzkém pruhu při okraji vozovky bez plošných deformací. Poměrně čerstvé vysprávk

jsou též při okrajích zatím bez poruch. Stav bez plošných deformací (kromě lokálních) vypovídá o dobré únosnosti podkladních vrstev a podloží.

- Vyloučit možnost předčasného vzniku poruch na okrajích opravené vozovky
- U problematických okrajů provést sanaci podkladních vrstev.
- Provést regeneraci povrchu a opravu drobných trhlin krytu.

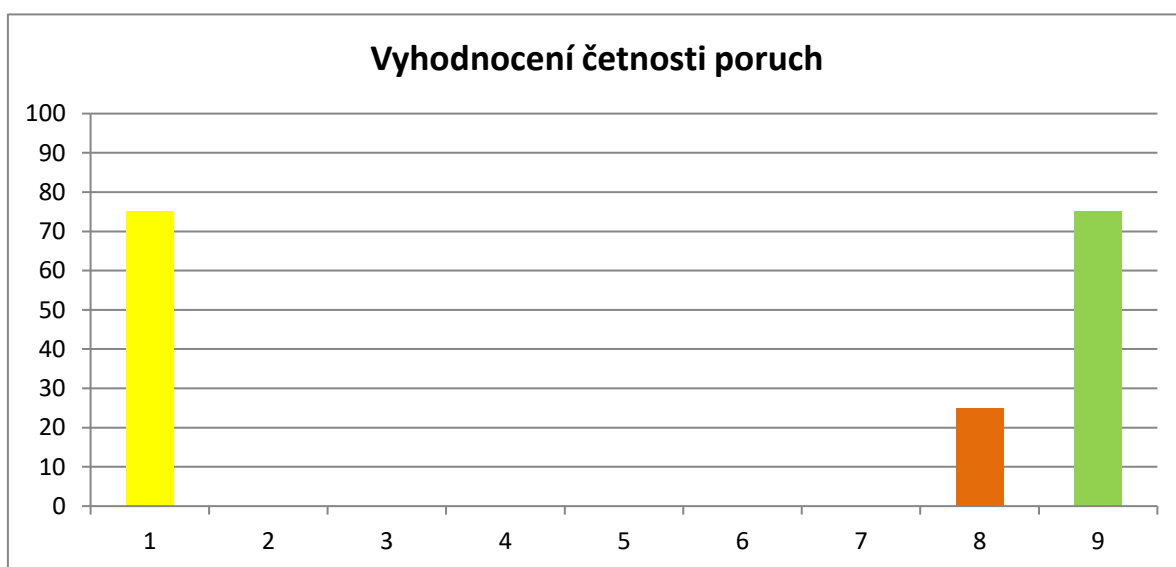
Vozovka má obrušnou vrstvu z nátěrů na asfaltovém betonu s výskytem následujících poruch:

| – Ztráta makrotextury | 75 % plochy |
| – Plošné deformace | 25 % plochy |
| – Nepravidelné hrboly | 75 % Plochy |

Jedná se evidentně o poruchy krytu bez indikace na problémy v podkladních vrstvách nebo podloží kromě lokální poruchy v km 2,585 (km 0,647).

- Buď srovnat stávající povrch frézou a položit jednu asfaltovou vrstvu nebo na stávající povrch položit 2 asfaltové vrstvy, aby se vyrovnaly nerovnosti
- Opravit lokální poruchu v km 2,585 (km 0,647).

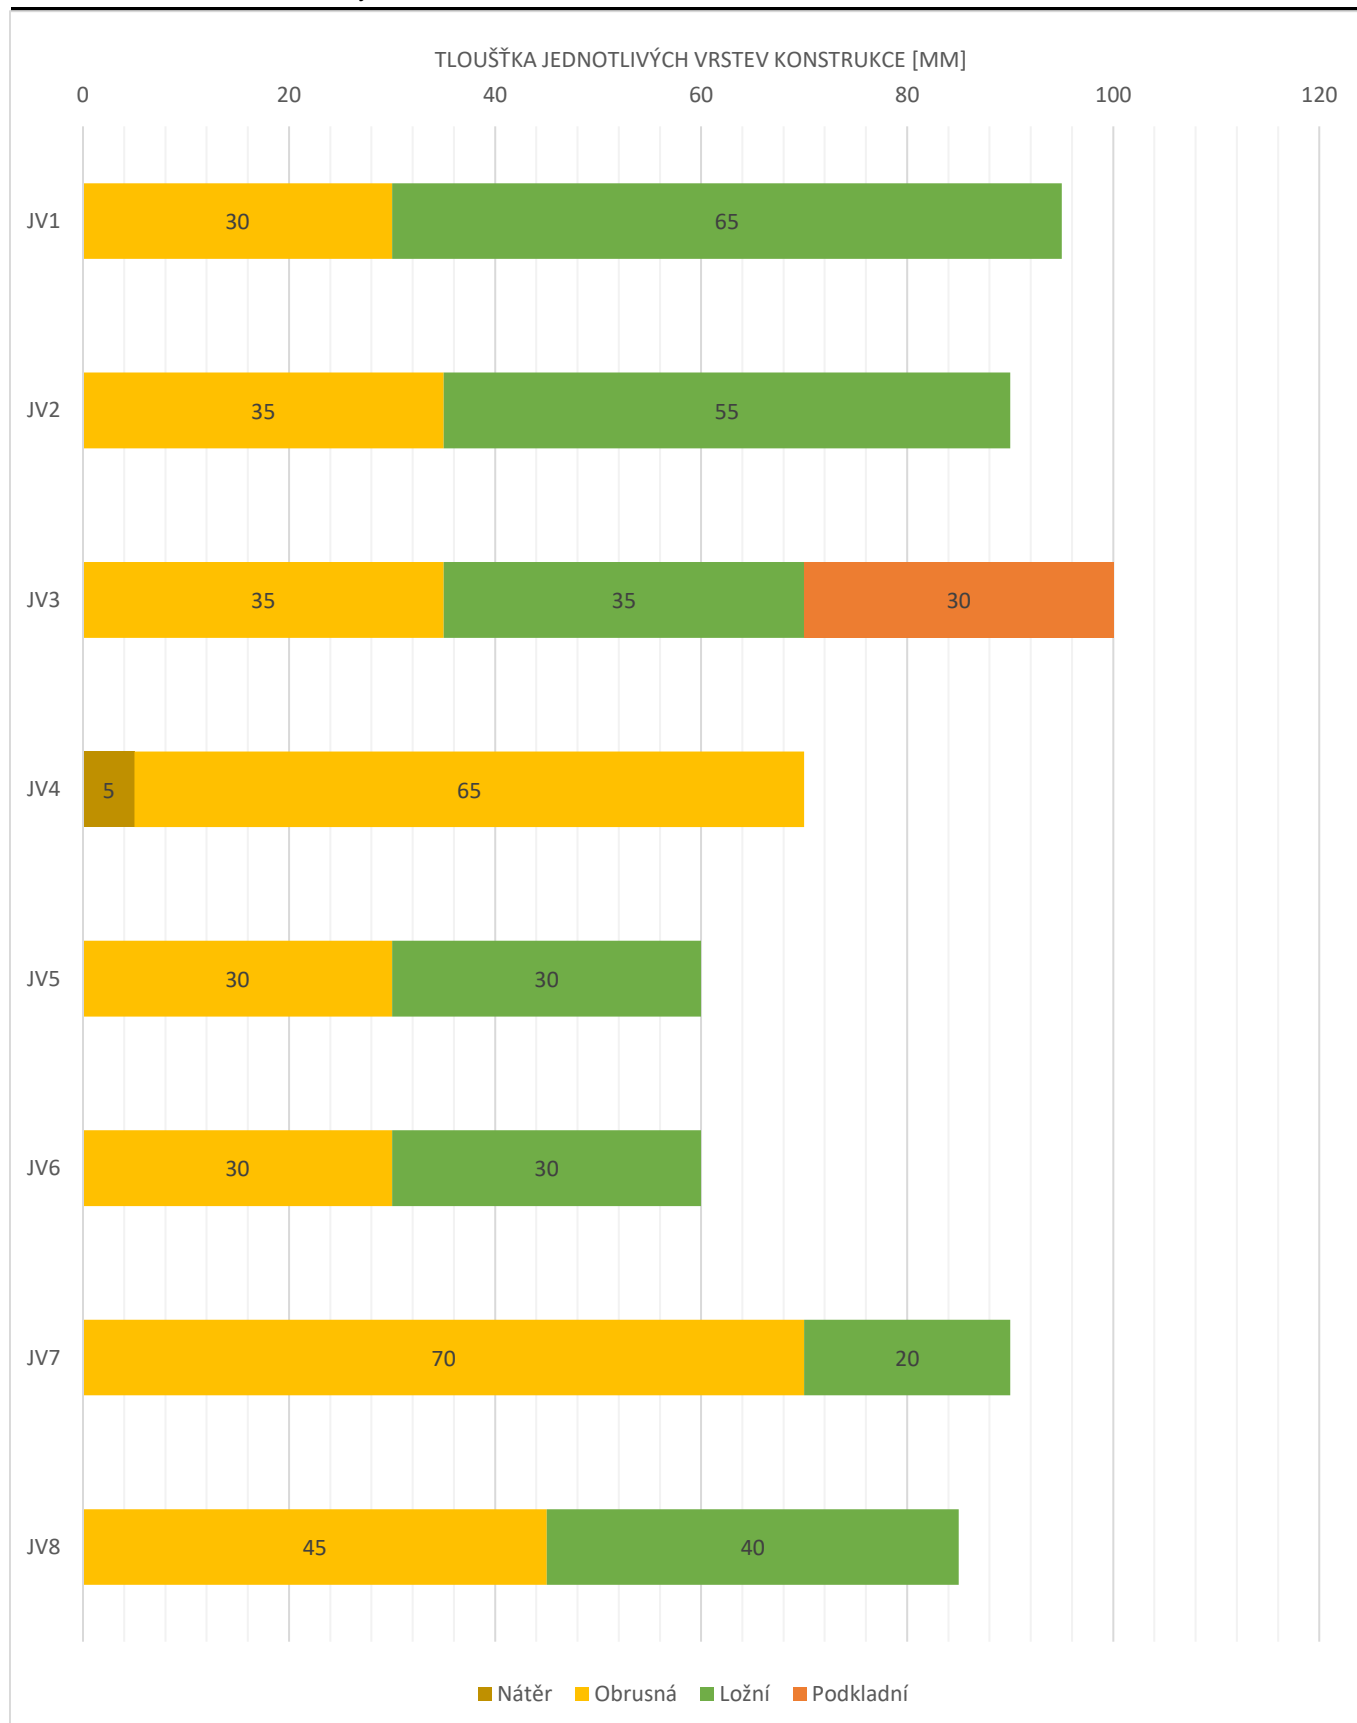
PROTOKOL č.: D42A/ 2023

Vývrt JV 4 byl proveden v místě vysrávky.

Grafické zobrazení tloušťek jednotlivých vrstev jádrových vývrtů k akci Všeruby - Pomezí - Hyršov

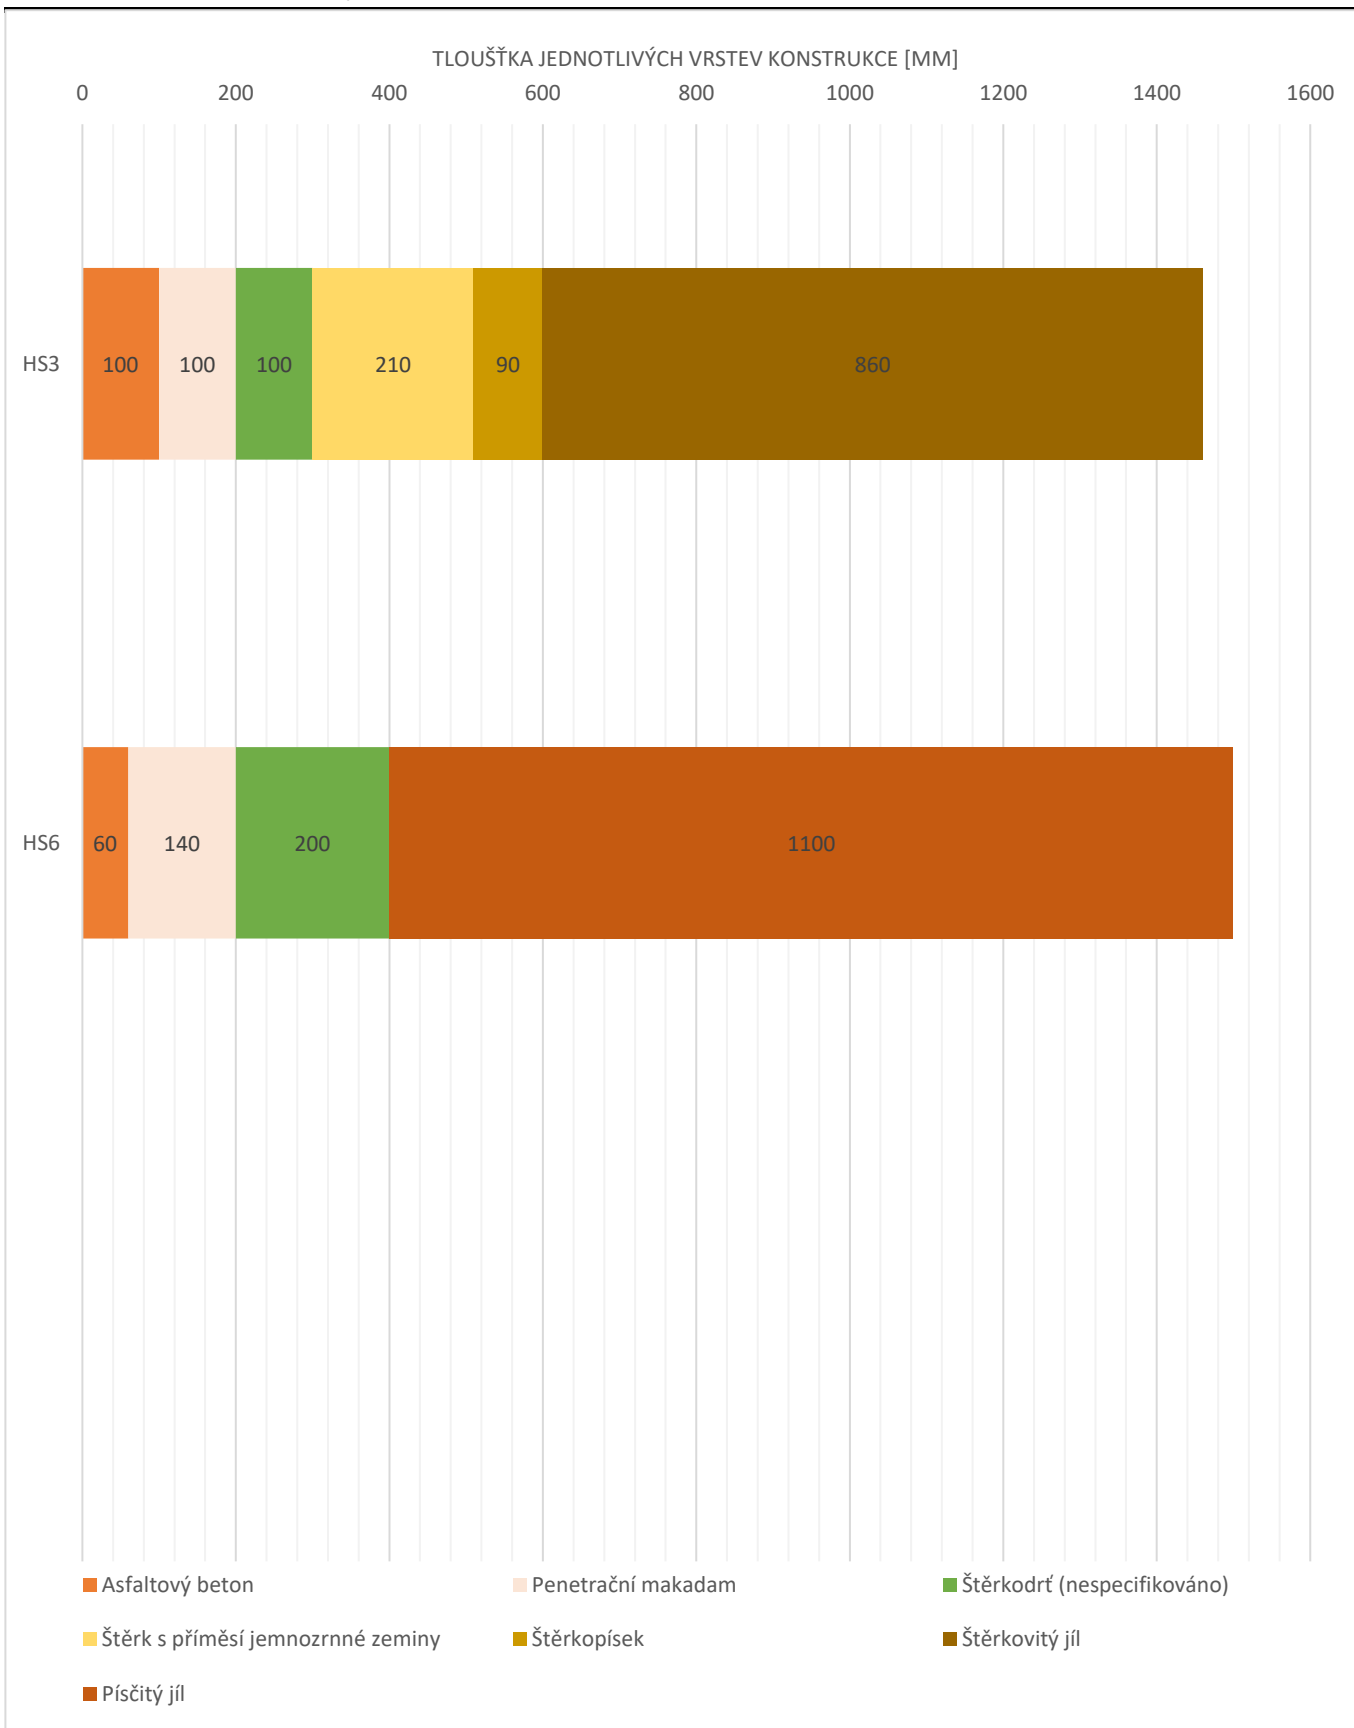
PROTOKOL č.: D42B/ 2023

Grafické zobrazení skladby konstrukce k akci Všeruby - Pomezí - Hyršov

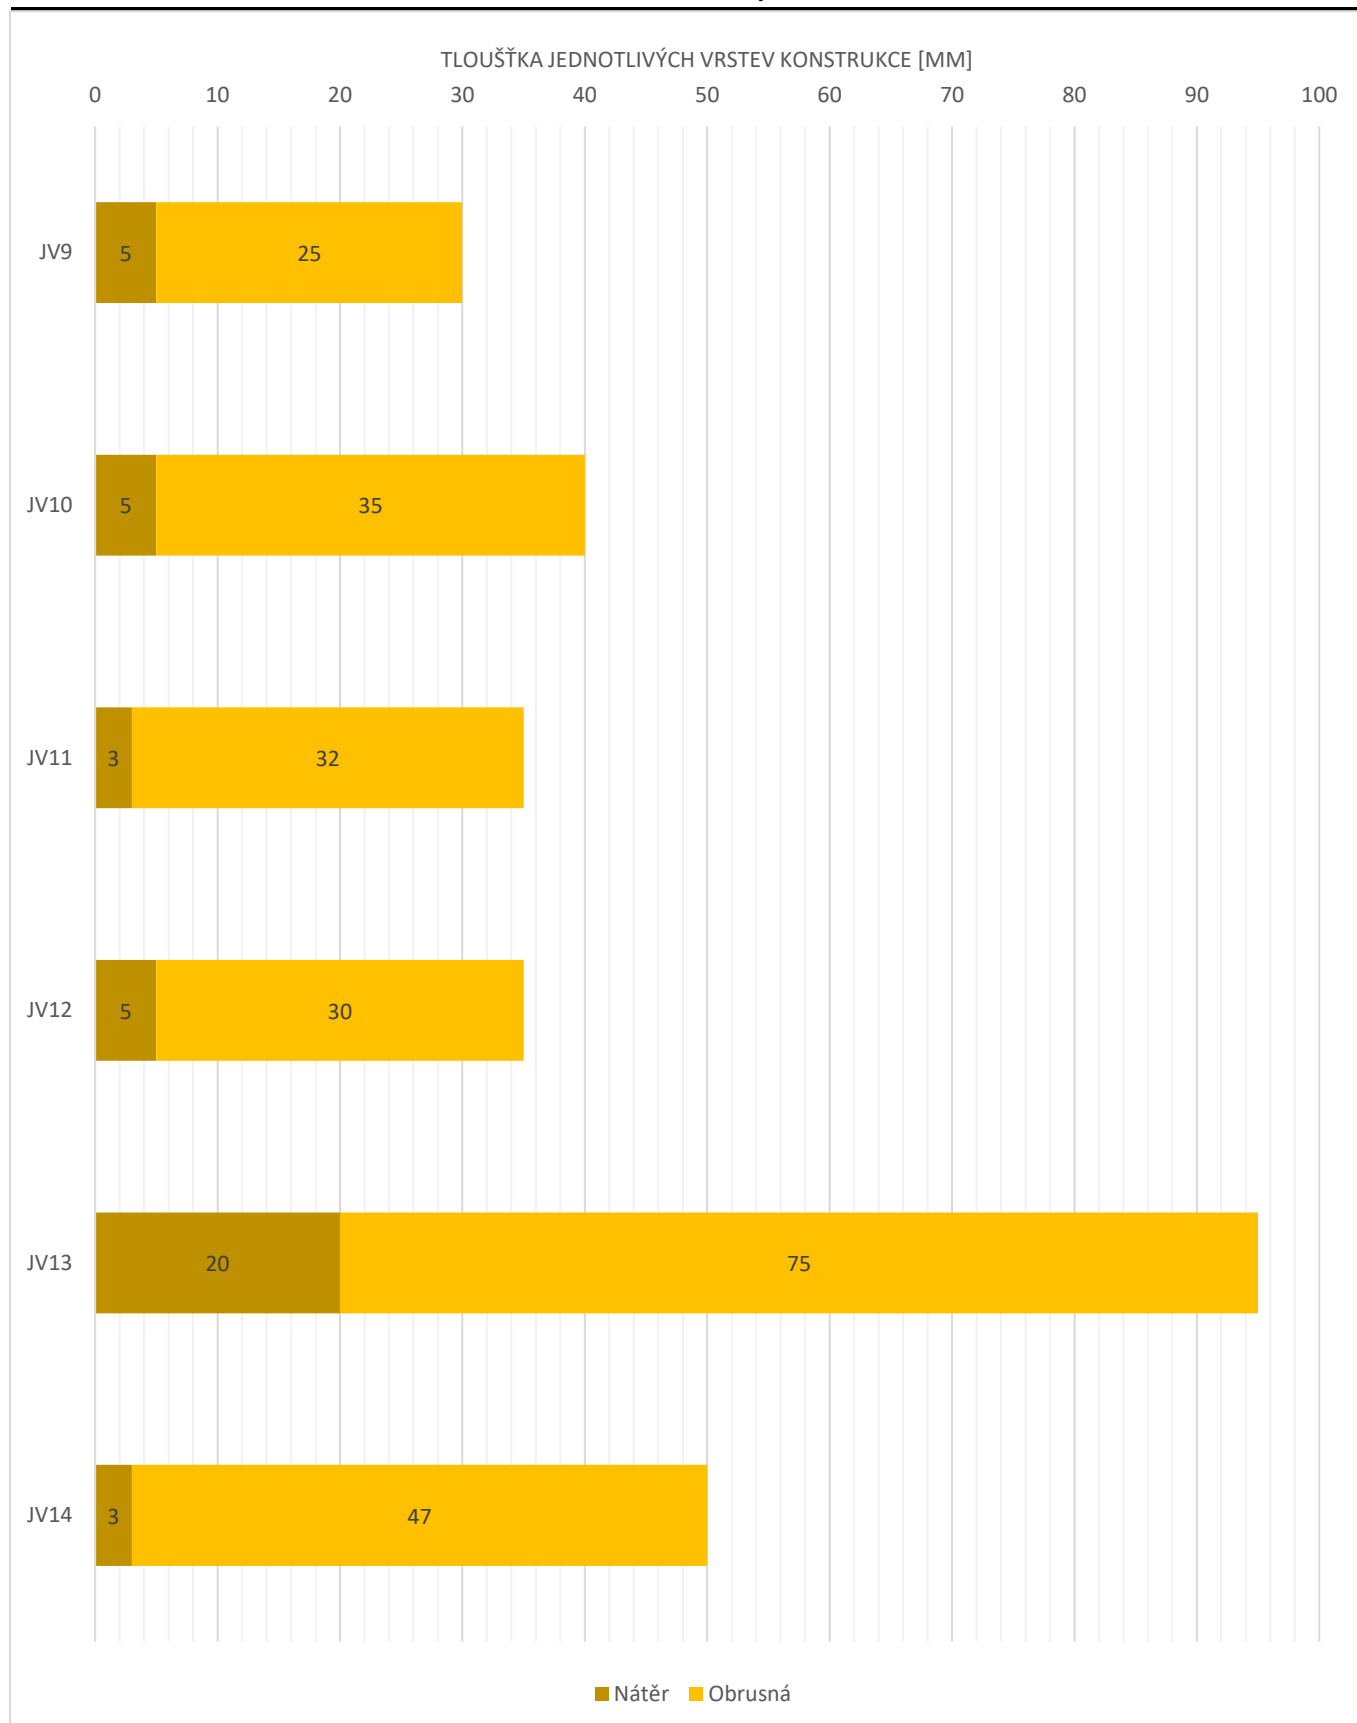
PROTOKOL č.: D42C/ 2023

Grafické zobrazení tloušťek jednotlivých vrstev jádrových vývrtů k akci Všeruby - Pomezí - Hyršov

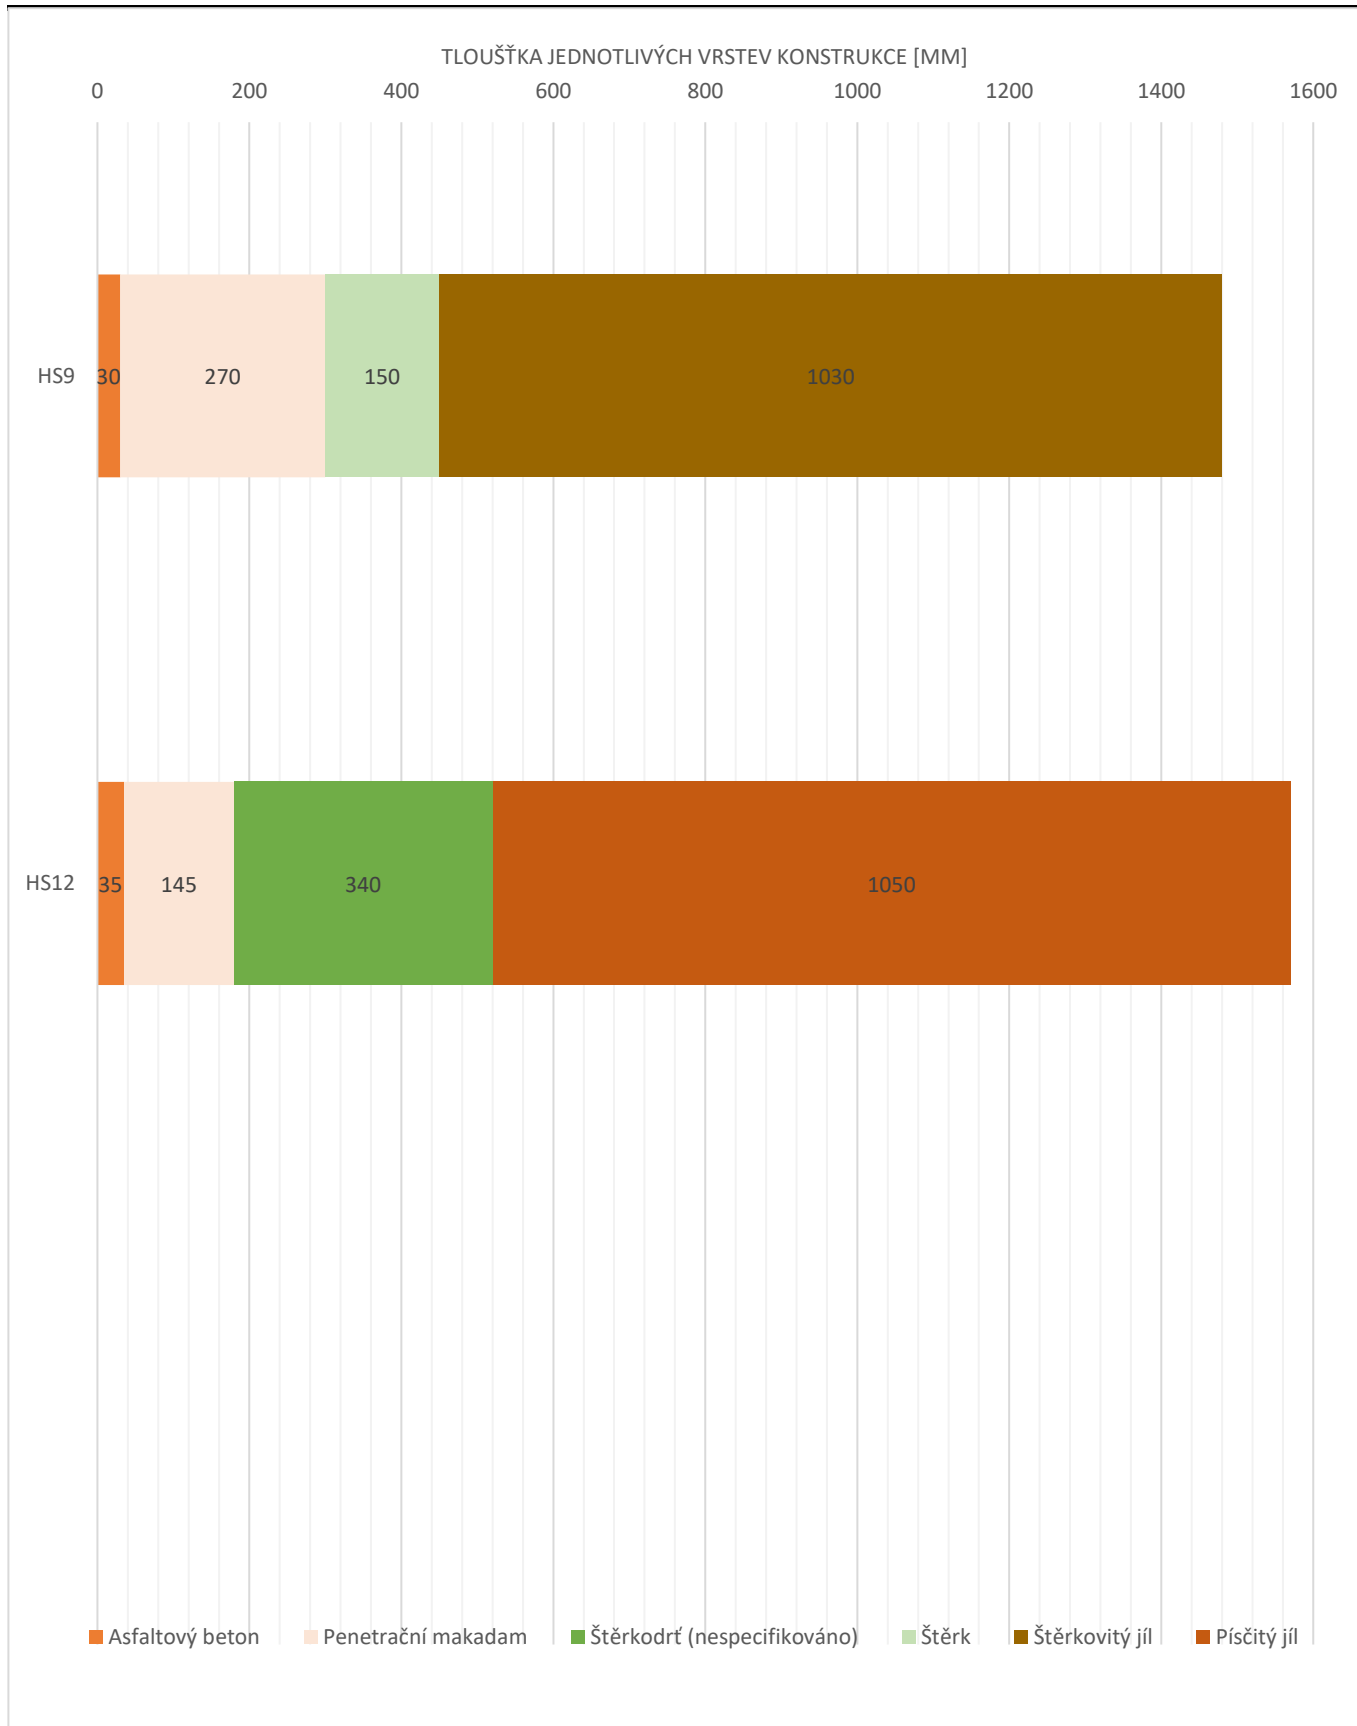
PROTOKOL č.: D42D/ 2023

Grafické zobrazení skladby konstrukce k akci Všeruby - Pomezí - Hyršov
