Plastické prvky na fasádě – PRVKY ŠTUKATÉRSKÉ A KAMENICKÉ:

KAMENICKÉ PRVKY

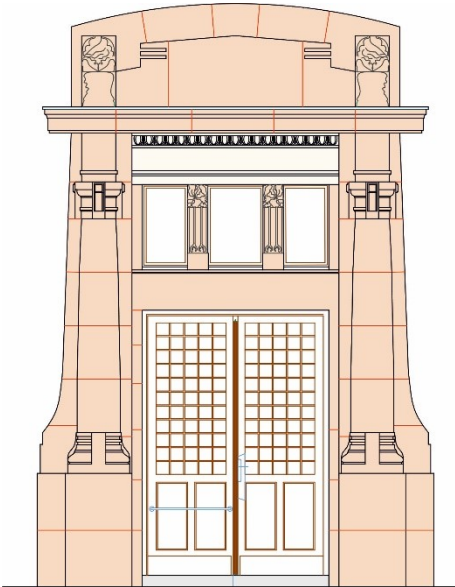
| KA/01_R – Kamenný portál do Nerudovy ulice /bez dveří/ | Iks | UMĚLECKOŘEMESLNÝ PRVEK = PŘEVÁŽNĚ RESTAURÁTORSKÝ REŽIM OPRAVY |

| KA/01_R – Kamenný portál do Nerudovy ulice /bez dveří/ | Iks | UMĚLECKOŘEMESLNÝ PRVEK = PŘEVÁŽNĚ RESTAURÁTORSKÝ REŽIM OPRAVY |
|--|--|---|
| | <p>Cca 5,0 x 7,5m hl. 1,5m</p> | <p>Prvek portálu je proveden z červené jemnozrnné arkózy. <i>Prvek je v relativně dobrém stavebně technickém stavu, kromě nejspodnějších partií, kde je patrné značné zasolení prvku. V blízkosti vstupu jsou patrné mechanické defekty. Dále byl při poslední opravě fasád v 90. letech 20. století povrch celého prvku opískován, což má za následek „chlupatost“ všech pískovcových povrchů.</i></p> <p><i>PD předpokládá:</i> <i>Před zahájením prací bude proveden zpřesňující restaurátorský průzkum prvku a k odsouhlasení bude předložen restaurátorský záměr pro opravu celého portálu.</i></p> <p><i>Před přistoupením k samotnému restaurování budou z portálu sejmuty prvky informačního systému, vývěsky, poutače apod.</i></p> <p><i>Prvek bude kompletně omyt tlakovou vodou a následně ručně dočištěn /kartáči, špachtlemi, skalpelem.../cementové omítky na podstavě polosloupů bude odstraněna.</i></p> <p><i>V dalším kroku budou hloubkově sejmuty nejvíce zasolené části ve spodní partii portálu a bude přistoupeno k samotnému odsolení ve spodních částí portálu. Zároveň budou sejmuty nesoudržné části i poškozené partie u vstupu.</i></p> <p><i>Následně bude spodní /dříve odsolená/ část podstavě polosloupů obložena „červeným“ pískovcem tl. cca 50mm v barevnosti a struktuře viz stávající materiál. /s neviditelnou spárou na nároží/. Obdobně budou v přírodním kameni plombovány i větší defekty /zejména/ u vstupních dveří.</i></p> <p><i>Poté může být přistoupeno k plastické retuši povrchu celého portálu ve vyšších partiích prvku umělým kamenem, přespárování a k povrchové konsolidaci organokřemičitany. Následně bude celý prvek barevně sjednocen v návaznosti na okolní kamenné prvky a hydrofobizován.</i></p> <p><i>V rámci opravy prvku bude zrevidován stav oplechování markýzy, stav zasklených částí a stav kamenného práhu vč. ocelové lávky pro bezbariérový přístup. Na závěr budou znovuosazeny prvky informačního systému prvky elektronické komunikace.</i></p> |

| Č. | Schema | Popis | Rozměry | Počet kusů | Hmot. 1ks (kg) | Poznámka |
|---|---|--|---|---|---|---|
| KA 1-R | VIZ samostatná karta | RESTAUROVÁNÍ STÁV. PORTÁLU DO NERUDOVY ULICE. = očištění, odsolení podstavy, tvarová konsolidace, plombování větších defektů, tónování, hydrofobizace | 5x7m | 1ks | | uměleckořemeslný prvek, mat. červený pískovec |

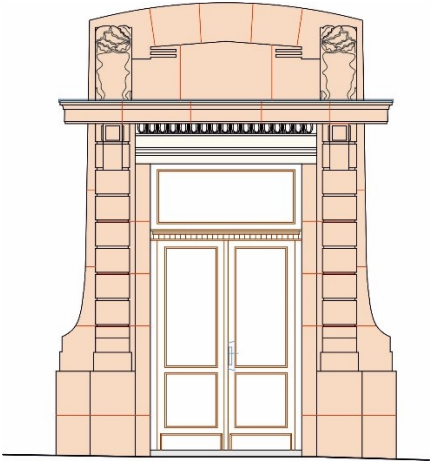
| KA/02_R – Kamenný portál do Koperníkovy ulice /bez dveří/ | Iks | UMĚLECKOŘEMESLNÝ PRVEK = PŘEVÁŽNĚ RESTAURÁTORSKÝ REŽIM OPRAVY |

| KA/02_R – Kamenný portál do Koperníkovy ulice /bez dveří/ | Iks | UMĚLECKOŘEMESLNÝ PRVEK = PŘEVÁŽNĚ RESTAURÁTORSKÝ REŽIM OPRAVY |
|--|--|---|
| | <p>Cca 4,5 x 6,0m hl. 1,2m</p> | <p>Portál je proveden z červené jemnozrné arkózy. <i>Prvek je v relativně dobrém stavebně technickém stavu, kromě nejspodnějších partií, kde je patrné značné zasolení prvku. V blízkosti vstupu jsou patrné mechanické defekty. Dále byl při poslední opravě fasád v 90. letech 20. století povrch celého prvku opískován, což má za následek „chlupatost“ všech pískovcových povrchů.</i></p> <p><i>PD předpokládá:</i> <i>Před zahájením prací bude proveden zpřesňující restaurátorský průzkum prvku a k odsouhlasení bude předložen restaurátorský záměr pro opravu celého portálu.</i></p> <p><i>Před přistoupením k samotnému restaurování budou z portálu sejmuty prvky informačního systému, vývěsky, poutače apod.</i> <i>Prvek bude kompletně omyt tlakovou vodou a následně ručně dočištěn /kartáči, špachtlemi, skalpelem...</i> <i>V dalším kroku budou hloubkově sejmuty nejvíce zasolené části ve spodní partii portálu. Dále bude přistoupeno k samotnému odsolení spodních částí portálu. Zároveň budou sejmuty nesoudržné části i poškozené partie u vstupu.</i> <i>Následně bude spodní /dříve odsolená/ část podstavy polosloupů obložena „červeným“ pískovcem tl. cca 50mm v barevnosti a struktuře viz stávající materiál. /s neviditelnou spárou na nároží/. Obdobně budou v přírodním kameni plombovány i větší defekty /zejména/ u vstupních dveří.</i> <i>Poté může být přistoupeno k plastické retuši povrchu celého portálu ve vyšších partiích prvku umělým kamenem a k povrchové konsolidaci organokřemičitany. Následně bude celý prvek barevně sjednocen v návaznosti na okolní kamenné prvky a hydrofobizován.</i> <i>V rámci opravy prvku bude doplněno chybějící oplechování markýzy viz KL8, stav zasklených částí a stav kamenného práhu. Na závěr budou znovuosazeny prvky informačního systému a prvky elektronické komunikace.</i></p> |

| Č. | Schema | Popis | Rozměry | Počet kusů | Hmot. 1ks (kg) | Poznámka |
|---|---|--|---|---|---|---|
| KA 2-R | VIZ samostatná karta | RESTAUROVÁNÍ STÁV. PORTÁLU DO KOPERNÍKOVY ULICE. = očištění, odsolení podstavy, tvarová konsolidace, plombování větších defektů, tónování, hydrofobizace | 4,5 x 6m | 1ks | | uměleckořemeslný prvek, mat. červený pískovec |

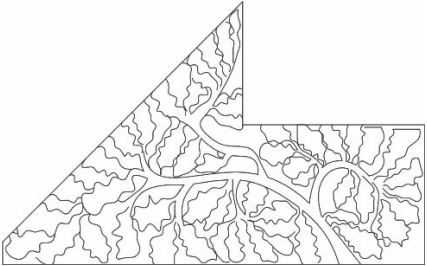
| ŠT/09_R – PLOCHÝ FLORÁLNÍ RELIÉF NA ŠTÍTU /osa F-H/ | Iks | UMĚLECKOŘEMESLNÝ PRVEK = OPRAVA POD DOHLEDEM RESTAURÁTORA |

| ŠT/09_R – PLOCHÝ FLORÁLNÍ RELIÉF NA ŠTÍTU /osa F-H/ | Iks | UMĚLECKOŘEMESLNÝ PRVEK = OPRAVA POD DOHLEDEM RESTAURÁTORA |
|---|--|--|
| | <p>Cca 4,0m² 5,0 x 1,5m .</p> | <p>Stávající reliéf s motivem dubových ratolestí provedený „Z ruky“ v maltě.</p> <p><i>Prvek je v relativně dobrém stavebně technickém stavu.</i></p> <p><i>PD předpokládá:</i> <i>Před zahájením prací bude proveden zpřesňující restaurátorský průzkum prvku a k odsouhlasení bude předložen restaurátorský záměr pro opravu reliéfu.</i></p> <p><i>Nejprve bude prvek očištěn parním vyvíječem, omyt a následně ručně dočištěn /kartáči, špachtlemi, skalpelem...</i></p> <p><i>V dalším kroku budou sejmuty nesoudržné části a poškozené, či v minulosti nevhodně doplněné partie prvku.</i></p> <p><i>Poté může být přistoupeno k doplnění chybějících a sejmutých částí maltou pro hrubé profily a k plastické retuši povrchu maltou pro jemné profily a k povrchové konsolidaci organokřemičitany. /V PD je předpokládáno doplňování do cca 20% z celkové plochy prvku/. Následně bude celý prvek barevně sjednocen „zpatinovaným“ fasádním vápenným nátěrem v návaznosti na okolní povrch.</i></p> |

| Č. | | Popis | rozměr. | M.J. | Počet | Poznámka |
|---|--|---|---|---|---|---|
| ŠT 9-R | | PLOCHÝ FLORÁLNÍ RELIÉF NA ŠTÍTU v ose F,G,H_5.NP provedeno Z RUKY v omítce, očistění. a dílčí doplnění do 20% z plochy, fasád. nátěr | | m2 | 4 | odborná oprava pod dohledem restaurátora |

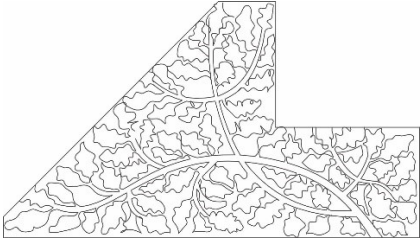
| ŠT/10_R – PLOCHÝ FLORÁLNÍ RELIÉF NA ŠTÍTU /osa I-K/ | Iks | UMĚLECKOŘEMESLNÝ PRVEK = OPRAVA POD DOHLEDEM RESTAURÁTORA |

| ŠT/10_R – PLOCHÝ FLORÁLNÍ RELIÉF NA ŠTÍTU /osa I-K/ | Iks | UMĚLECKOŘEMESLNÝ PRVEK = OPRAVA POD DOHLEDEM RESTAURÁTORA |
|---|--|--|
| | <p>Cca 6,0m² 6,2 x 1,7m .</p> | <p>Stávající reliéf s motivem dubových ratolestí provedený „Z ruky“ v maltě.</p> <p><i>Prvek je v relativně dobrém stavebně technickém stavu. Jsou zde však patrné některé neodborné opravy provedené při předchozích opravách.</i></p> <p><i>PD předpokládá:</i> <i>Před zahájením prací bude proveden zpřesňující restaurátorský průzkum prvku a k odsouhlasení bude předložen restaurátorský záměr pro opravu reliéfu.</i></p> <p><i>Nejprve bude prvek očištěn parním vyvíječem, omyt a následně ručně dočištěn /kartáči, špachtlemi, skalpelem...</i></p> <p><i>V dalším kroku budou sejmuty nesoudržné části a poškozené, či v minulosti nevhodně doplněné partie prvku.</i></p> <p><i>Poté může být přistoupeno k doplnění chybějících a sejmutých částí maltou pro hrubé profily a k plastické retuši povrchu maltou pro jemné profily a k povrchové konsolidaci organokřemičitany. /V PD je předpokládáno doplňování do cca 25% z celkové plochy prvku/. Následně bude celý prvek barevně sjednocen „zpatinovaným“ fasádním vápenným nátěrem v návaznosti na okolní povrch.</i></p> |

| Č. | | Popis | rozměr. | M.J. | Počet | Poznámka |
|---|--|---|---|---|---|---|
| ŠT 10-R | | PLOCHÝ FLORÁLNÍ RELIÉF NA ŠTÍTU v ose I,J,K_5.NP provedeno Z RUKY v omítce, očištění. a dílčí doplnění do 25% z plochy, fasád. nátěr | | m2 | 6 | odborná oprava pod dohledem restaurátora |

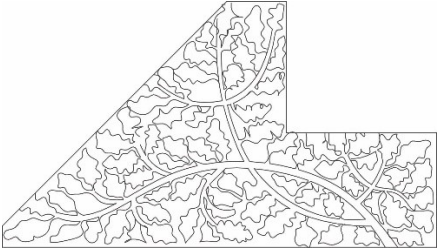
| ŠT/12_R – PLOCHÝ FLORÁLNÍ RELIÉF NA ŠTÍTU /osa I-K/ | Iks | UMĚLECKOŘEMESLNÝ PRVEK = OPRAVA POD DOHLEDEM RESTAURÁTORA |

| ŠT/12_R – PLOCHÝ FLORÁLNÍ RELIÉF NA ŠTÍTU /osa I-K/ | Iks | UMĚLECKOŘEMESLNÝ PRVEK = OPRAVA POD DOHLEDEM RESTAURÁTORA |
|---|--|--|
| | <p>Cca 6,0m² 5,7 x 1,8m .</p> | <p>Stávající reliéf s motivem dubových ratolestí provedený „Z ruky“ v maltě.</p> <p><i>Prvek je v relativně dobrém stavebně technickém stavu. Jsou zde však patrné některé neodborné opravy provedené při předchozích opravách.</i></p> <p><i>PD předpokládá:</i> <i>Před zahájením prací bude proveden zpřesňující restaurátorský průzkum prvku a k odsouhlasení bude předložen restaurátorský záměr pro opravu reliéfu.</i></p> <p><i>Nejprve bude prvek očištěn parním vyvíječem, omyt a následně ručně dočištěn /kartáči, špachtlemi, skalpelem...</i></p> <p><i>V dalším kroku budou sejmuty nesoudržné části a poškozené, či v minulosti nevhodně doplněné partie prvku.</i></p> <p><i>Poté může být přistoupeno k doplnění chybějících a sejmutých částí maltou pro hrubé profily a k plastické retuši povrchu maltou pro jemné profily a k povrchové konsolidaci organokřemičitany. /V PD je předpokládáno doplňování do cca 25% z celkové plochy prvku/. Následně bude celý prvek barevně sjednocen „zpatinovaným“ fasádním vápenným nátěrem v návaznosti na okolní povrch.</i></p> |

| Č. | | Popis | rozměr. | M.J. | Počet | Poznámka |
|---|--|---|---|---|---|---|
| ŠT 12-R | | PLOCHÝ FLORÁLNÍ RELIÉF NA ŠTÍTU v ose S,T,U_5.NP provedeno Z RUKY v omítce, očištění. a dílčí doplnění do 25% z plochy, fasád. Nátěr | | m2 | 6 | odborná oprava pod dohledem restaurátora |
