ZPRÁVA Z DIAGNOSTICKÉHO PRŮZKUMU VOZOVKY

„Sil. II/172 Soběšice - Frymburk“

Účel zprávy: Zjednodušený diagnostický průzkum vozovky a doporučení pro PD

Číslo zprávy: D96/2024

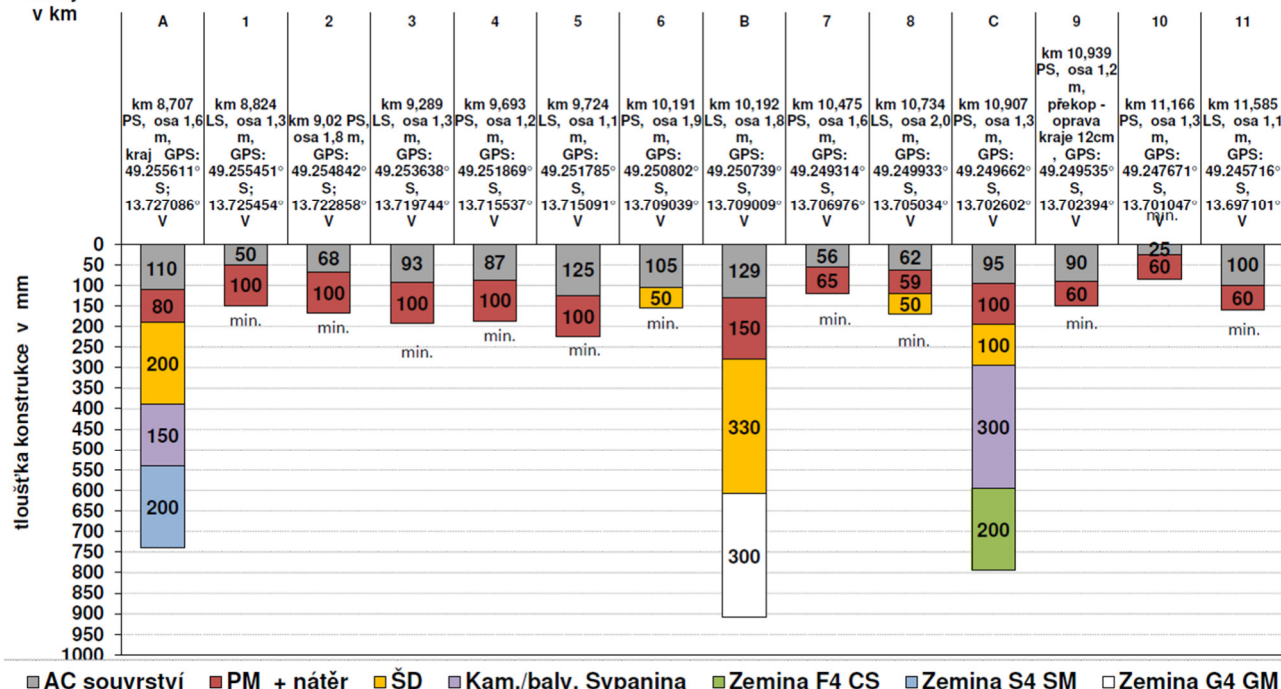
Grafické znázornění konstrukce vozovky - II/172 Soběšice - Frymburk - 1. část (km 8,700 - 11,600)

- Asfaltové souvrství bylo na sondách identifikováno na předmětné komunikaci na všech sondách a je tvořeno 1-3 AC vrstvami, převážně pak 2 AC vrstvami
- Tloušťka je odlišná v podélném profilu vozovky
- Celková mocnost v trase byla zastižena v rozptylu 10 - 129 mm a teoretickým průměrem všech sond 81 mm.

- AC vrstvy jsou masivně degradované reflektující vysoké stáří vrstev, kdy na části sond bylo identifikováno poškození do stádia částečného až úplného rozpadu některé z vrstev.
- V obrusné vrstvě byly realizovány četné vysprávkové poruchy, primárně situovaných na okraje vozovky, a to včetně tryskové vysprávkové technologie dle TP 96.

- Je tvořena prolévanou vrstvou PM + nátěr, která je dnes podkladní stmelenou vrstvou a byla s vysokou pravděpodobností historickou obrusnou vrstvou.
 - Vrstva PM byla zaznamenána na všech sondách vyjma sondy 6.
 - Jedná se o jednu vrstvu PM s obdobnou tloušťkou 59 - 225 mm.
 - vrstva má kostru tvořenou frakcí kameniva 32/63 mm
- Vrstvy jsou na všech sondách masivně degradované a na nadpoloviční většině sond je pak vrstva PM pak ve stádiu částečného až úplného rozpadu
 - Degradované vrstvy PM se zaznamenaným částečným až úplným rozpadem se pod zatížením chovají jako nekvalitní podkladní nestmelené vrstvy s nižšími návrhovými parametry oproti standardním nestmeleným vrstvám s plynulou křivkou zrnitosti vlivem nedostatečné koheze směsi s úzkou frakcí kostry vrstvy. Díky tomu jsou tak tyto vrstvy náchylné k přetvoření a nemají dostatečnou odolnost vůči zatížení

- podkladní nestmelené vrstvy pod PM, jsou v pozici horní podkladní vrstvy obdobné, kdy se mírně liší kvalita a zejména pak tloušťka
 - Obvykle se jedná o směsi drceného kameniva nejčastěji frakce 0/32 – 0/63 mm, které byly vizuálně zaříděny jako šterkodrt ŠD B 0/32 a ŠD B 0/63.
 - Zaznamenaná tl. vrstev je velmi odlišná, a to 80 – 330 mm, s teoretickým průměrem 161 mm
- V pozici spodní podkladní vrstvy byly identifikovány hrubozrnné kamenité až balvanité materiály, které kvalitativně neodpovídají dnešní ČSN EN 13285 a ČSN 73 6126-1 a bylo je nezbytné zařadit jako šterkovitou zeminu G3 G-f dle ČSN 73 6133 se zrnitostí cca 0/125 - 0/250 mm. Výskyt hrubozrnných materiálů lze s ohledem na genezi trasy predikovat v omezeném profilu v šířce cca 4 m
 - Hrubozrnné nestmelené vrstvy mají zaznamenané tloušťky 80 – 220 mm

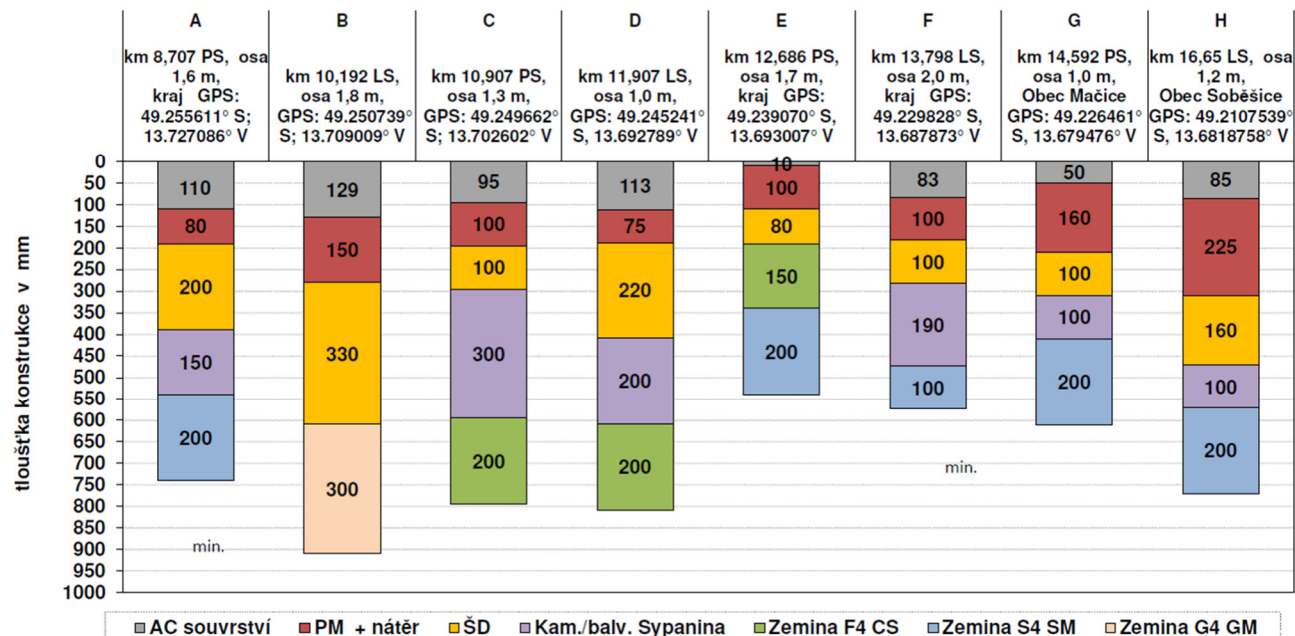
Grafické znázornění konstrukce vozovky - II/172 Soběšice - Frymburk (hlubkové sondy)

- na hloubkových sondách byly zastiženy v podloží rozdílné zeminy co do geneze i geotechnických vlastností, primárně s ohledem na morfologii trasy.
 - v trase se v pozici AZ vyskytují převážně písčité zeminy podloží S4 SM písek hlinitý, lokálně pak byly zastiženy jemnozrnné jílovité zeminy F4 CS nebo šterkovitá zemina G4 GM
- bez ohledu na rozdílné zařazení jsou zastižené zeminy v podloží vozovky, které je pravděpodobně rostlého terénu ve smyslu ČSN 73 6133 podmínečně vhodné pro AZ i podloží
- zeminy v podloží jsou ve smyslu ČSN 736133 dle Scheibleho kritéria namrzavé G4 až nebezpečně namrzavé zeminy SM / F4.

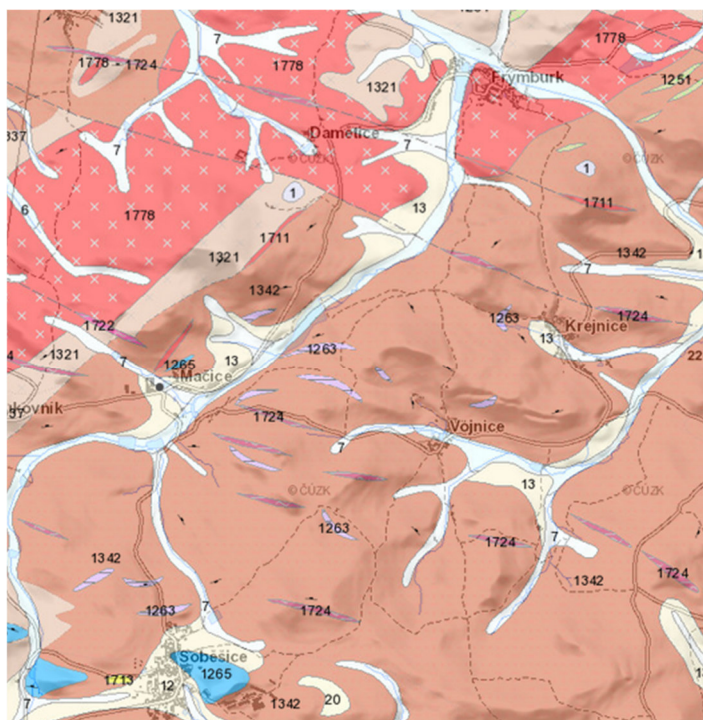
Geologie území

Geologická geneze území trasy vozovky je heterogenní a z geotechnického hlediska je území složité. V dominantní délce trasy se v hloubce rozhodné pro řešení opravy vozovky jedná eluvia matečných hornin granodiorit / pararuly a v části trasy pak o přemístěná eluvia – svahové hlíny nebo nivní sedimenty.

V obecné rovině jsou zastižené jemnozrnné zeminy náchylné k radikální změně vlastností, respektive geotechnických parametrů v závislosti na aktuální úrovni saturace vodou, zejména pak zeminy S4 a F4.
