**Domov sociálních
služeb Liblín,
příspěvková organizace**

Akce: **Statické posouzení terasy
domova sociálních služeb Liblín**

Obsah: **Statický posudek**

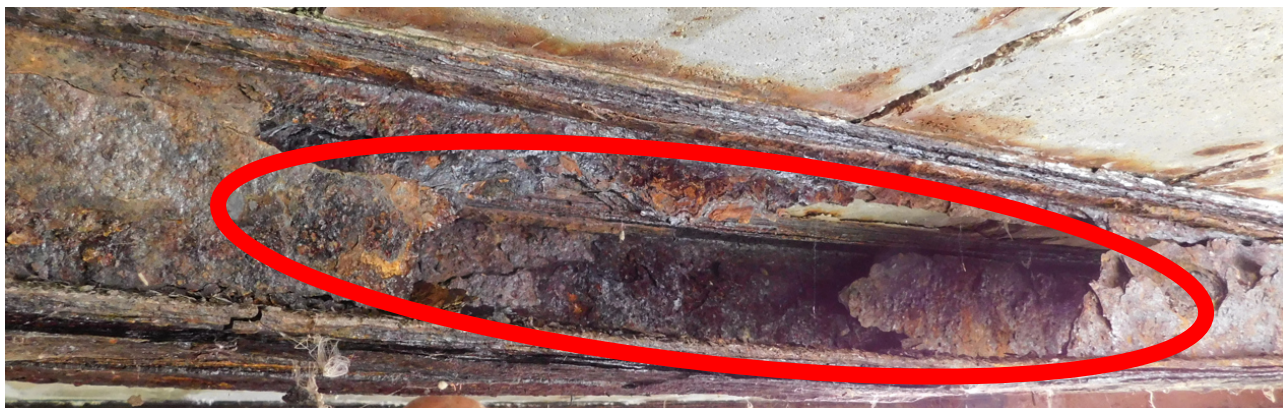
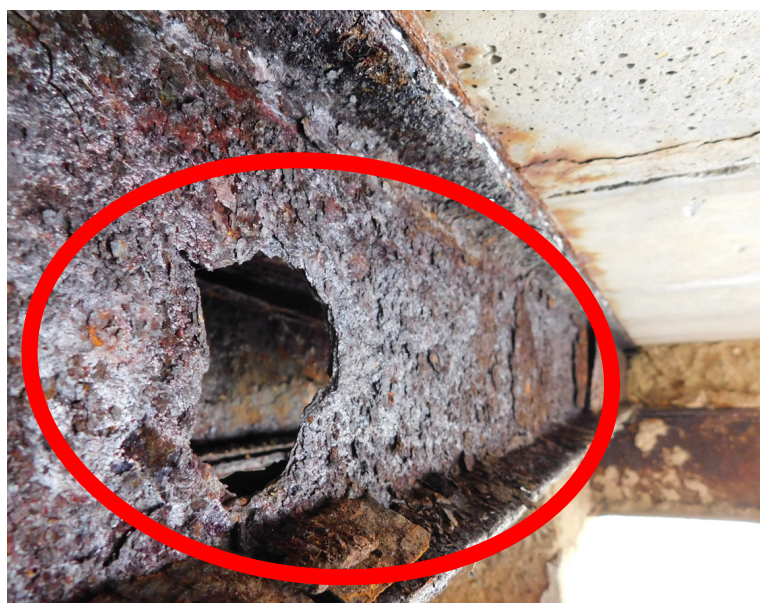
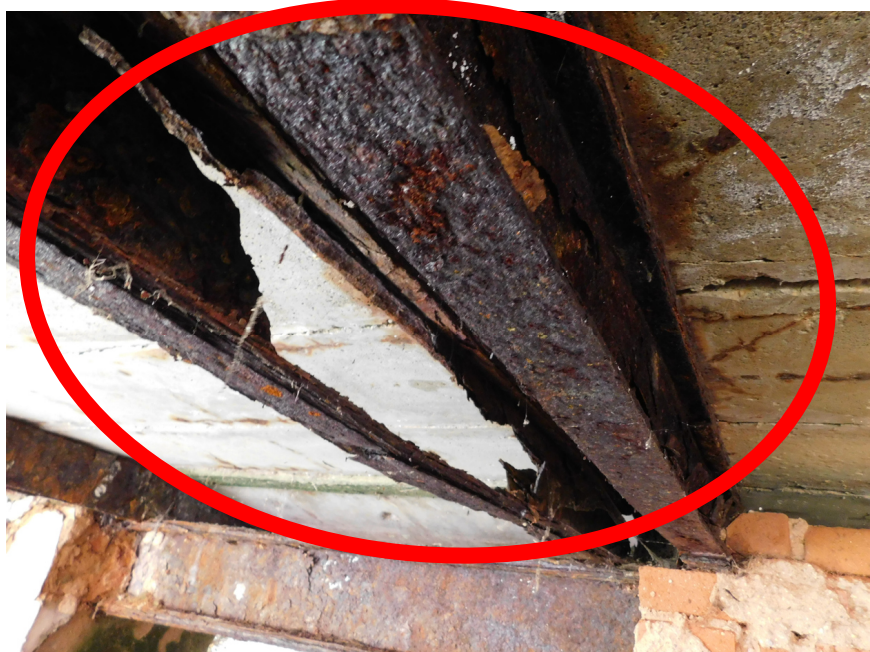
Vlivem staří a klimatických podmínek (atmosférických vlivů ovlivňující životnost ocelové konstrukce) došlo ke korozivnímu poškození ocelových nosníků a lokální zhroucení keramických panelů.

Koroze způsobila, že některé ocelové prvky (foto č. 1), že již ve stojině ocelového prvku je otvor vytvořený korozí – nelze opravit. Dále zhroucení desek (foto č. 2) cihelných desek. **Konstrukce je již neopravitelná**

Foto č. 1 – korozivní oslabení (červeně vyznačeny ukázky chybějících částí konstrukce)

- **Okamžité uzavření terasy. Hrozí samovolné zhroucení, které bude náhlé – bez zvětšujících deformací a signálů!!!**

Konstrukce nemůže již fungovat. Je nezbytné konstrukci zbourat a realizovat jedno z následujících opatření:

- **Vybudovat v místě terasy novou terasu, která bude realizována pomocí násypů zeminy. V tomto případě bude kladen důraz na správné odvětrání částí zdiva přiléhající k terase**
- **Výměna všech ocelových prvků a vybudování repliky terasy**
- **Výstavba nové terasy dle moderních postupů a přání investora (řešeno případně samotným projektem)**

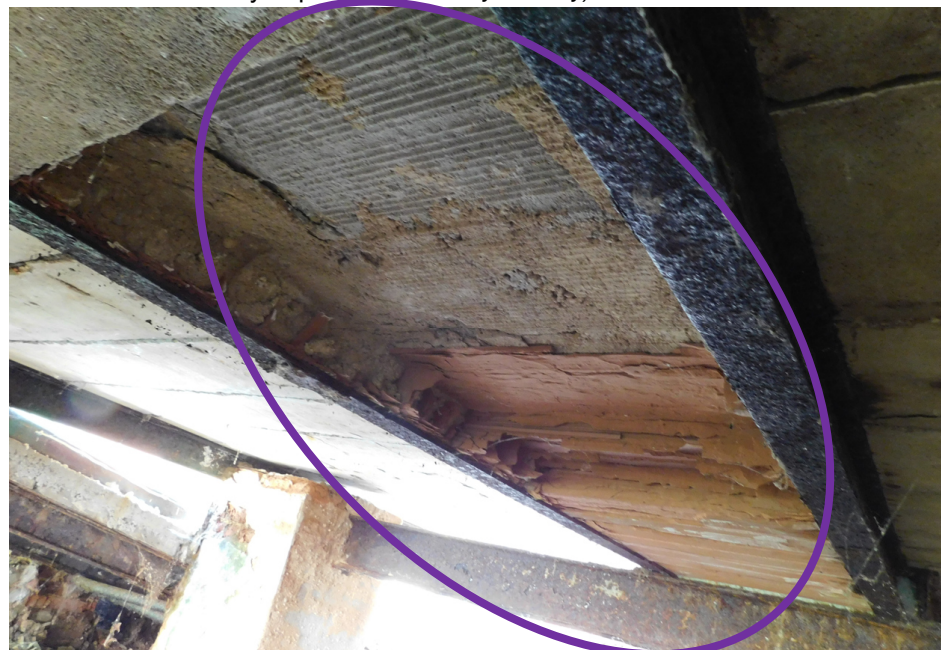
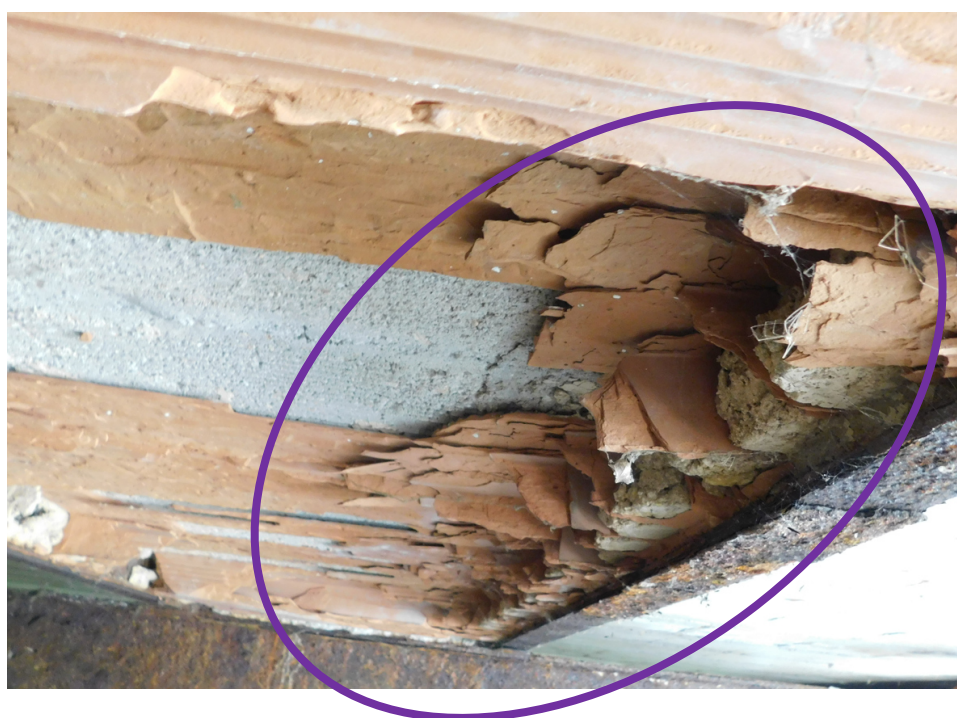
Foto č. 2 – zhroucení keramických panelů *(fialově vyznačeny)*

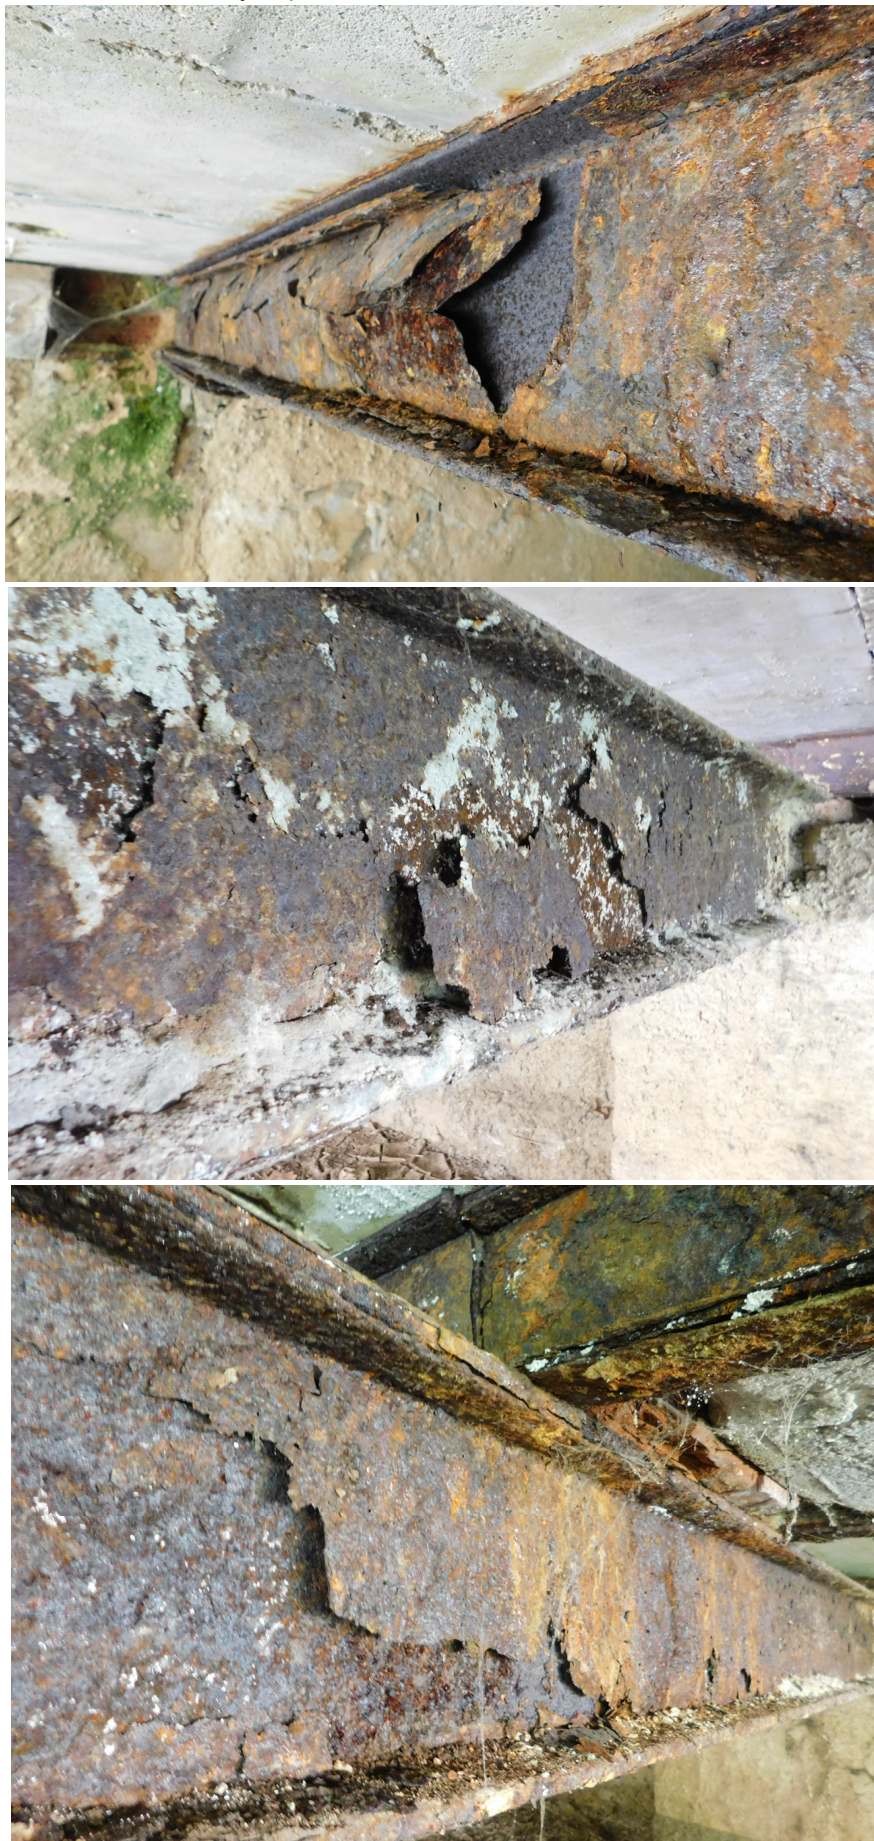
Foto č. 3 – ukázka koroze ocelových prvků
