## **Most 0222A-2**

Most přes Koutský potok v obci Kout na Šumavě

### **MIMOŘÁDNÁ PROHLÍDKA**

Datum provedení prohlídky: 5.2.2025

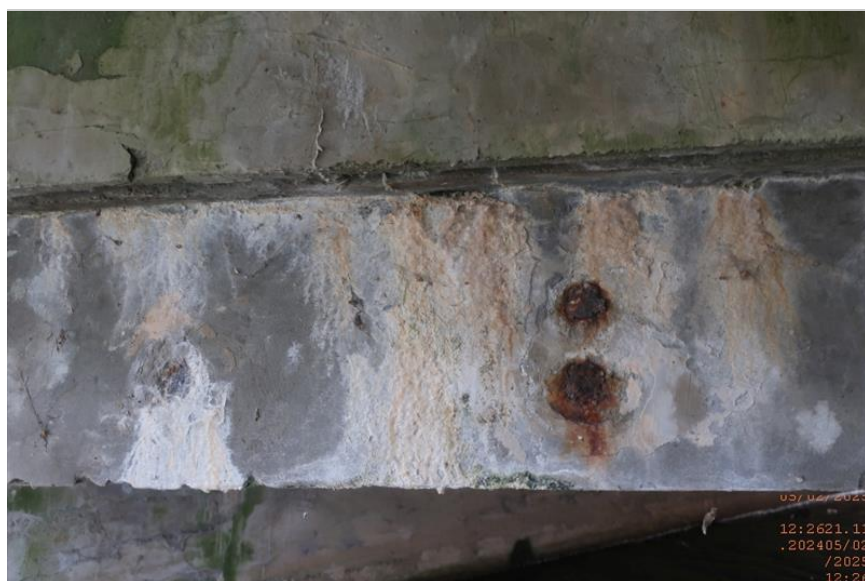
| [2.1] | 2.1 | Nosná konstrukce | Zejména na levém boku dochází k významným aktivním průsakům s výluhy pojiva. Důsledkem je intenzivní koroze kotev kabelů příčného sepnutí, z nichž některé jsou již díky odpadlé krycí vrstvě obnaženy. Na spodním líci jsou aktivními průsaky poškozovány 1. a 2. nosník zleva |

koroze kotev příčného sepnutí

Zajistit diagnostický průzkum zaměřený na ověření stavu podélné předpínací a příčné spínací výztuže nosné konstrukce. Součástí průzkumu musí být výpočet zatížitelnosti, odhad zbytkové životnosti nosné konstrukce a v neposlední řadě i ověření možnosti opravy nosné konstrukce.

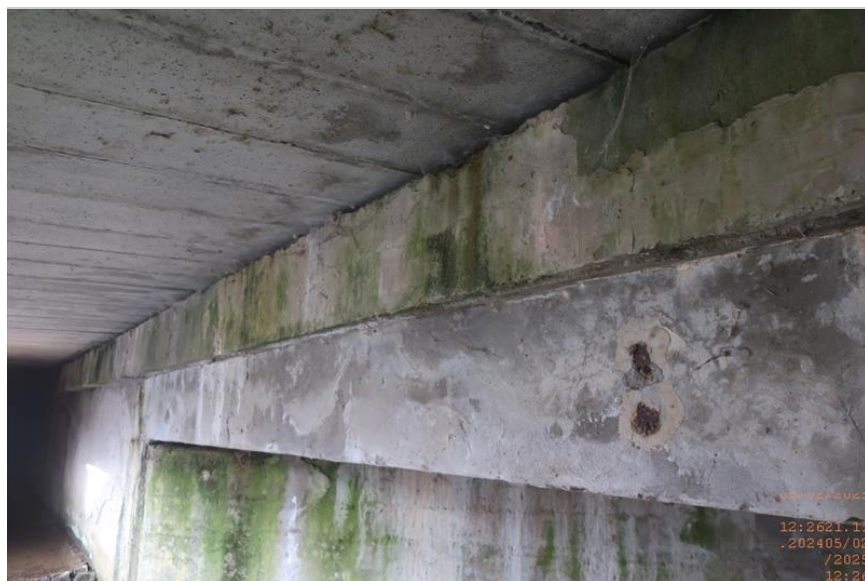
významné průsaky na pravý bok NK

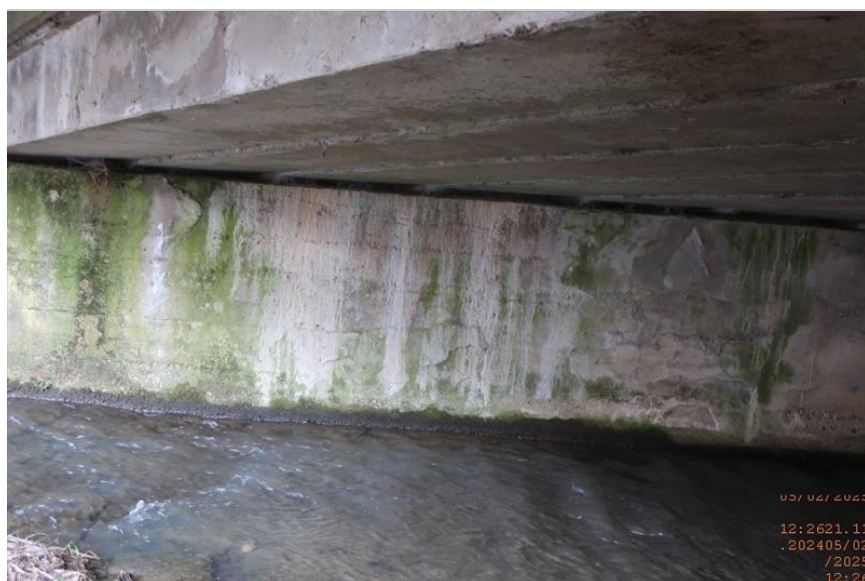
| [1.1] | 1.2 | Mostní podpěry křídla a čelní zdi | Zejména na líci dříku opěry O1 jsou významné aktivní průsaky s výluhy pojiva z úložné spáry. |

stopy po průsacích s výluhy pojiva z  
úložné spáry na líc dřívku O1

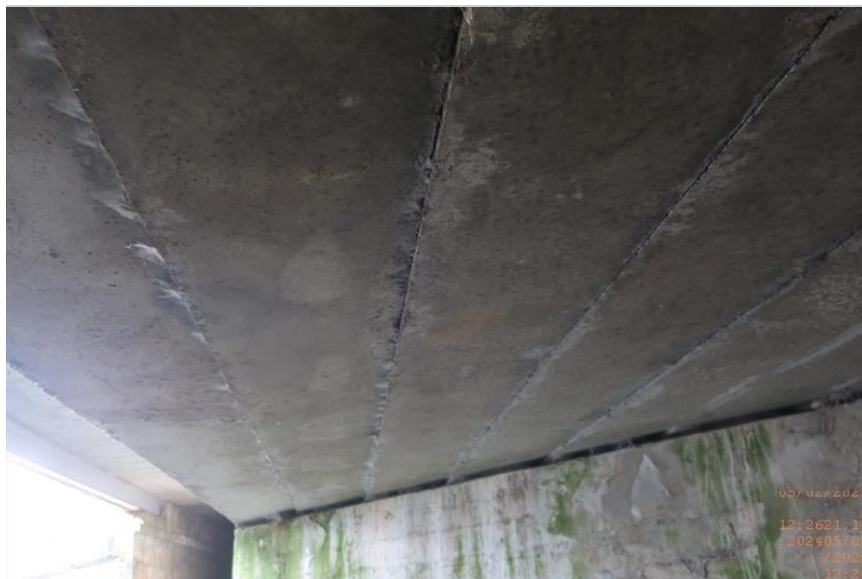
drobné stopy po prúšacích na spodní  
líci NK v oblastech podélných spar  
mezi nosníky

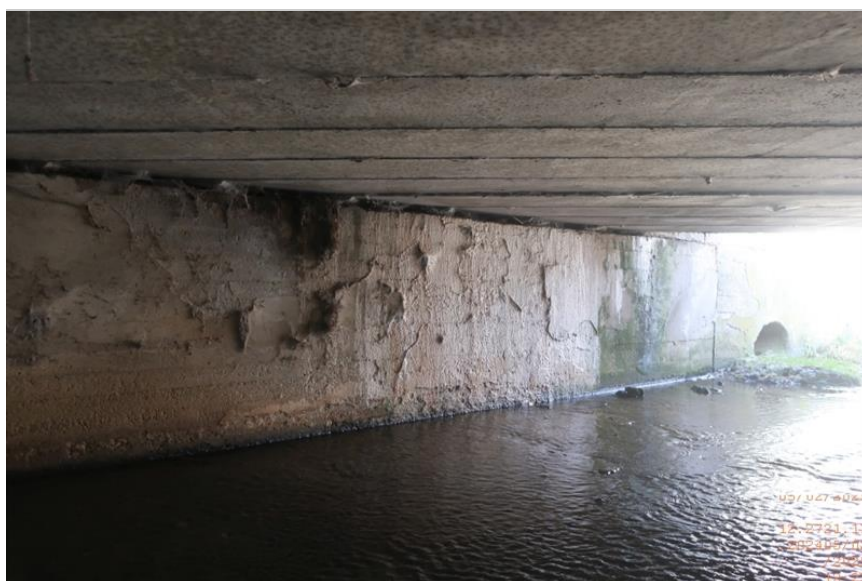
výrazné stopy po prúšacích s výluhy  
pojiva na líci levé části dříku O1

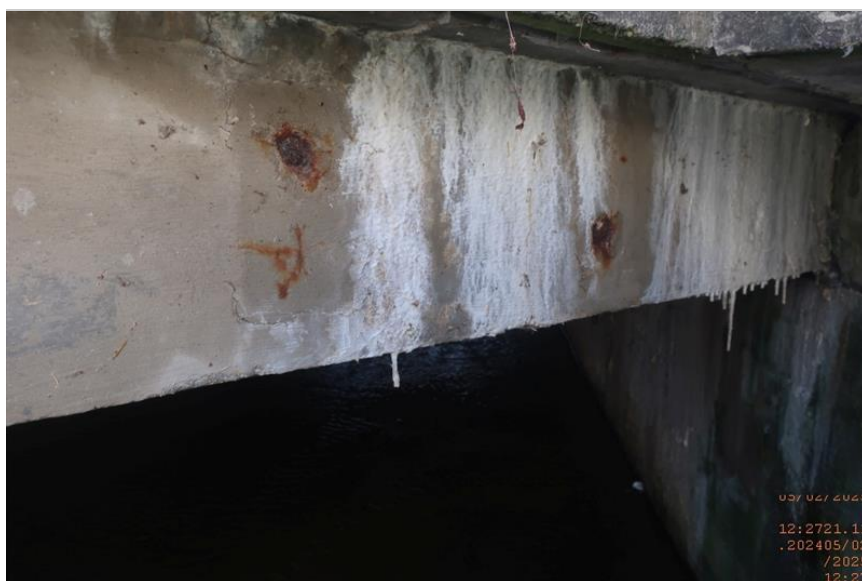
DTTO - koroze obnažených kotev  
příčného sepnutí a aktivní průsaky s  
výluhy pojiva

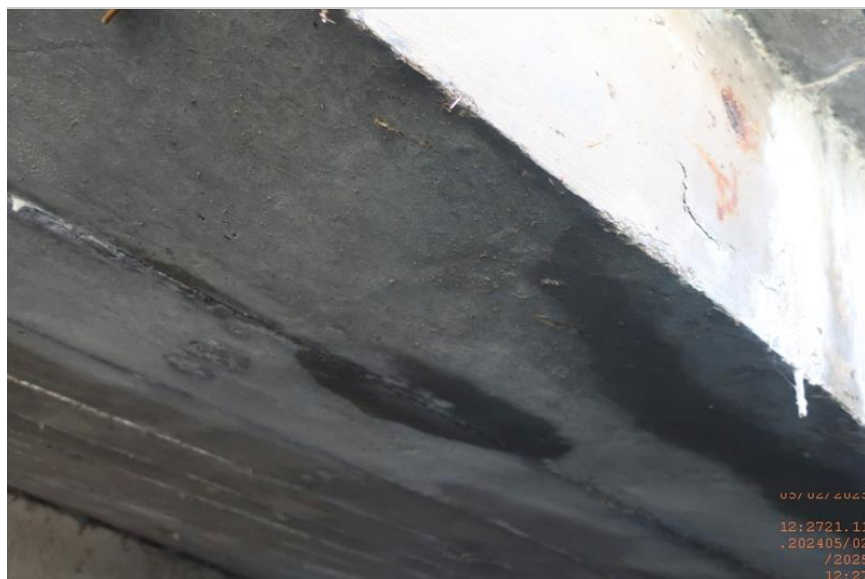
aktivní průsak sparou mezi nosníky

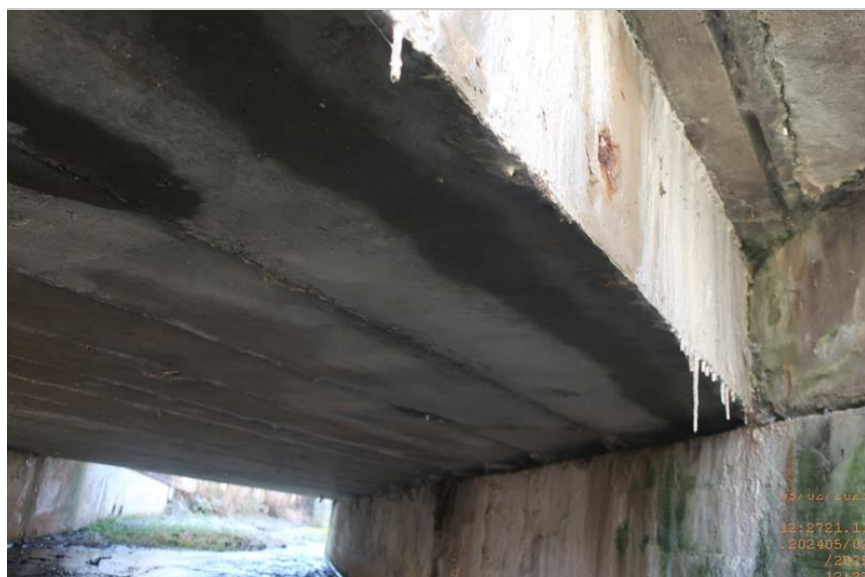
podhled 1. a 2. nosníku postižených aktivními průsaky
