## ZÁKLADNÍ DIAGNOSTICKÝ PRŮZKUM

silničního mostu ev.č. 180-039 přes Čeminský potok  
na silnici II/180 v obci Čeminy

**most Čeminy**  
**ev.č. 180-039**

Brno, září 2023

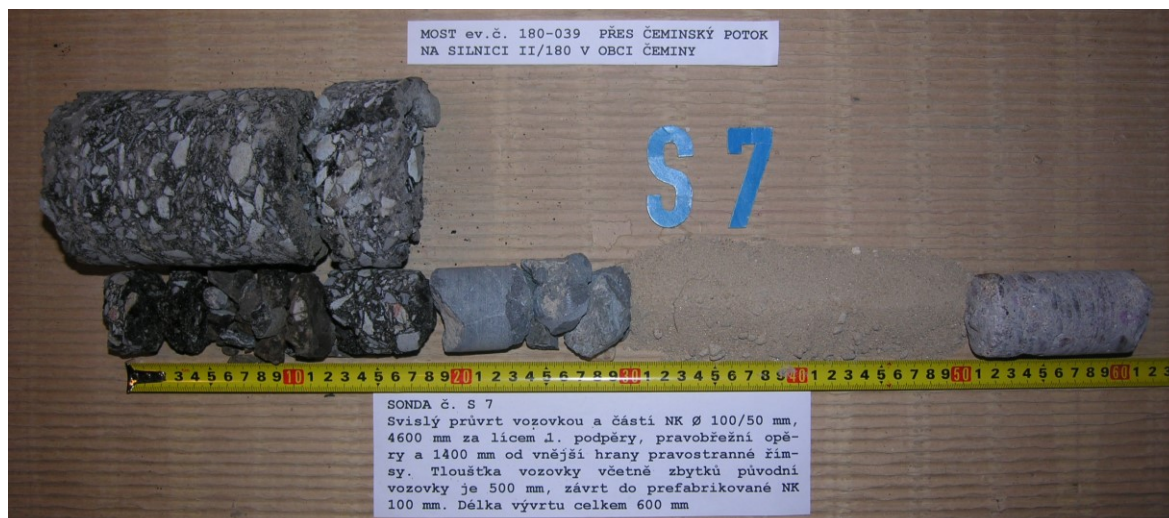
Obr.G64-227 Dvojitý svislý průvrt vozovkou a částí NK ø 100/50 mm, 4600 mm za lícem 1. podpěry, pravobřežní opěry a 1400 mm od vnější hrany pravostranné (původní) římsy. Tloušťka vozovky včetně zbytků původní vozovky je 500 mm, závrt do prefabrikované NK 100 mm. Délka vývrtu celkem 600 mm. (na obrázku chybné označení S7).

Skladba vrtu zaokrouhlena na 5 mm, kvalita a pevnost materiálu odhadována. Složení vozovky shora dolů:

| - <b>kryt vozovky:</b> Kamenivo obalované asfaltem (OK), minimálně dvě stmelené vrstvy, jen částečně soudržné, kamenivo drcené do ø11 mm, póry do ø3 mm, křivka zrnitosti nadprůměrná, štěp. zrn 5% | 190 mm |
| - <b>podklad vozovky:</b> Makadam, nestmelený, kamenivo drcené > ø50 mm | 110 mm |
| - <b>podklad původního krytu z dlažby:</b> Písek, kopaný, nezahliněný, velikost zrna do ø3 mm | 215 mm |
| - <b>hydroizolace:</b> Nezastižena!!! | 0 mm |
| - <b>nosná konstrukce:</b> Prefabrikovaný nosník MPD4 č.10, cementový beton (CB), hutný, póry do 8 mm, kamenivo drcené do ø9 mm, křivka zrnitosti velmi dobrá, štěp. zrn 5%. Výztuž nezastižena | 100 mm |

Provedenou sondou nebyla zjištěna existence hydroizolace v žádné formě!!! Existence hydroizolace NK se nepředpokládá ani pod vozovkou. Nasvědčuje tomu shodný rozsah stop po zatékání a průsacích na podhledech nosníků jak na okrajích, tak ve střední části podhledu NK.
