# **Most 180-039**

Most přes potok v obci Čemíny

## **MIMOŘÁDNÁ PROHLÍDKA**

**Objekt: Most ev.č. 180-039 (Most přes potok v obci Čemíny)**

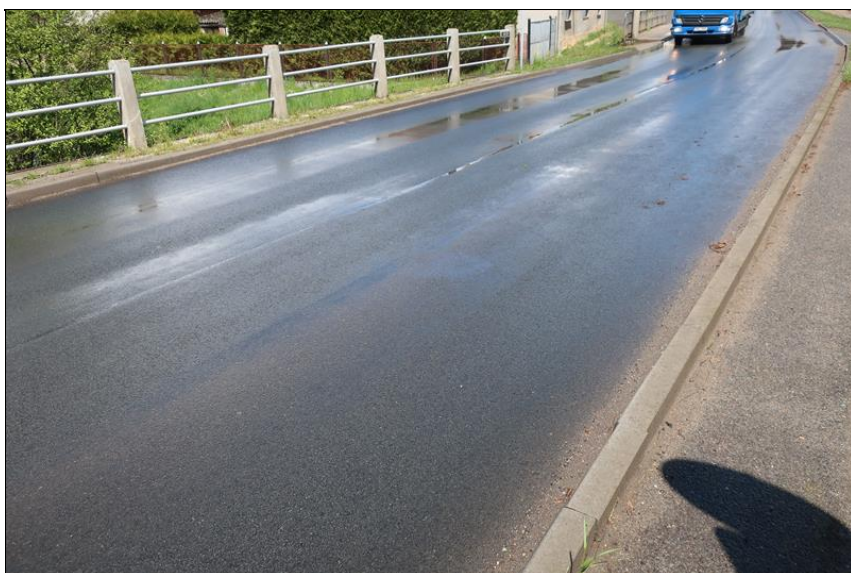
| [3.1] | 3.1 | Vozovka | Kryt vozovky je deformovaný - vyjeté koleje. |

deformace krytu vozovky (vyjeté koleje)

| [1] 3.1 Vozovka | Pravidelně udržovat mostní svršek a mostní vybavení v provozuschopném stavu, který zajistí bezpečnost provozu na mostě. |

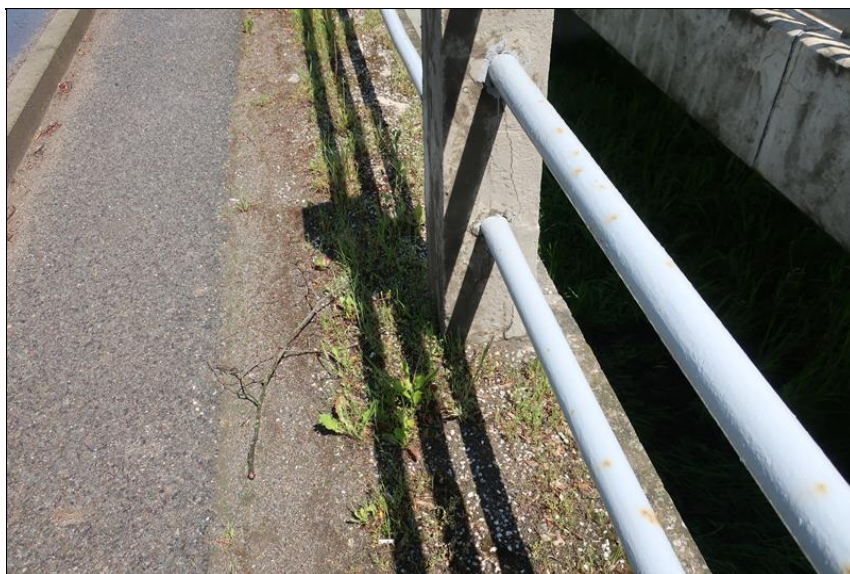
| [3.3] | 3.3.1 | římsa | Zejména na horním líci dochází k hloubkové degradaci betonu říms. Horní líc říms je zarostlý nízkou vegetací. |

vegetace uchycená v oblasti kotvení  
sloupků zábradlí

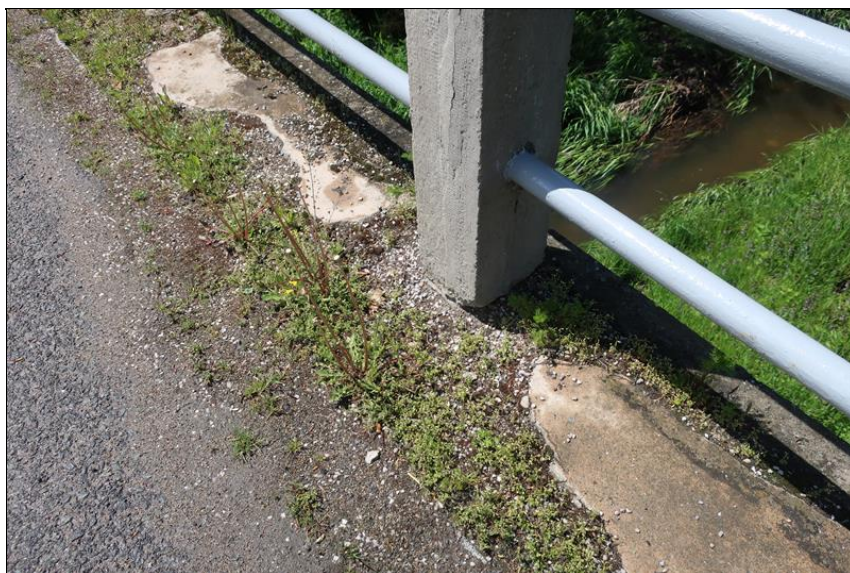
hloubková degradace betonu římsy

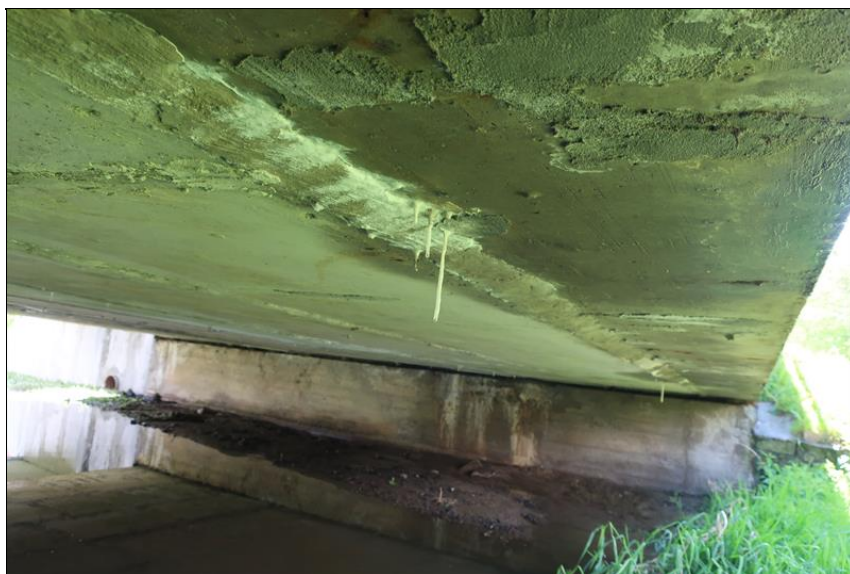
| [2.1] | 2.1 | Nosná konstrukce | Do nosné konstrukce významně zatéká nefunkční hydroizolací, resp. netěsnými dilatačními sparami. Na spodním líci NK jsou aktivní průsaky, resp. stopy po průsacích s výluhy pojiva v místech spar mezi nosníky. Na vnějších bocích nosníků je díky průsakům pod římsami patrná degradace ochranné omítky. Na pravé straně byla provedena oprava dobetonávek kotev příčného sepnutí. Dutiny nosníků nejsou odvodněny. Na spodním líci nosníků byla provedena sanace obnažených korodujících prutů konstrukční výztuže. Hrozí významné riziko koroze předpínací výztuže i výztuže příčného sepnutí. |

podhled NK od O2  
průsak s výluhem pojiva sparou mezi  
1. a 2. nosníkem

| [2] 2.1 Nosná konstrukce | Zajistit diagnostický průzkum nosné konstrukce včetně spodní stavby, na jehož základě bude rozhodnuto o dalším způsobu správy a údržby předmětného mostu, resp. o možnostech jeho opravy. Součástí průzkumu musí být zhodnocení předpínací výztuže a výpočet zatížitelnosti, resp. provedení odvodňovacích otvorů ve spodních deskách mezilehlých nosníků u obou opěr po vyhledání skutečné polohy předpínací výztuže vhodnou nedestruktivní metodou. |

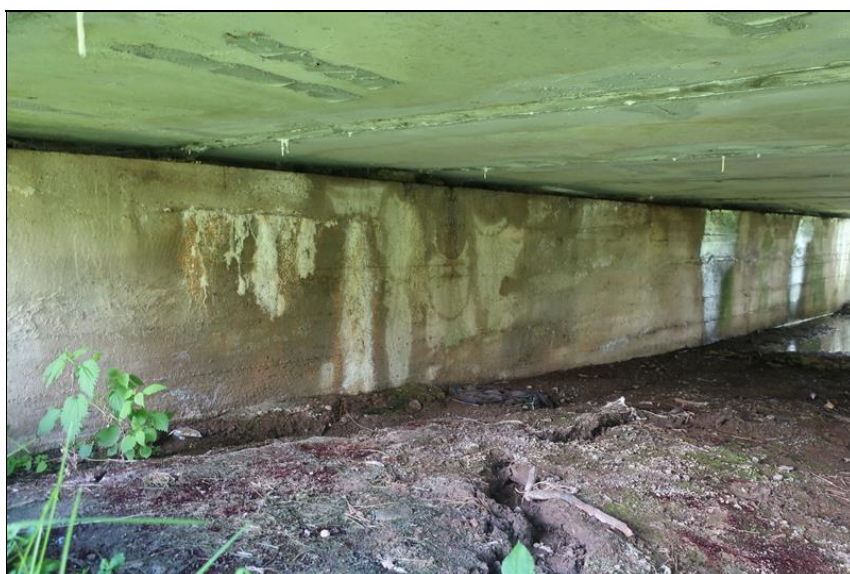
| [1.1] | 1.2 | Mostní podpěry křídla a čelní zdi | Z úložných spar zatéká na líc obou opěr. Důsledkem jsou aktivní průsaky, resp. stopy po průsacích s výluhy pojiva a stopami koroze. Je patrná degradace povrchu betonu. Ojedinelé jsou na lici opěr patrné otevřené horizontální trhliny s výluhy pojiva. |

průsaky a výrazné výluhy pojiva na lici  
O2

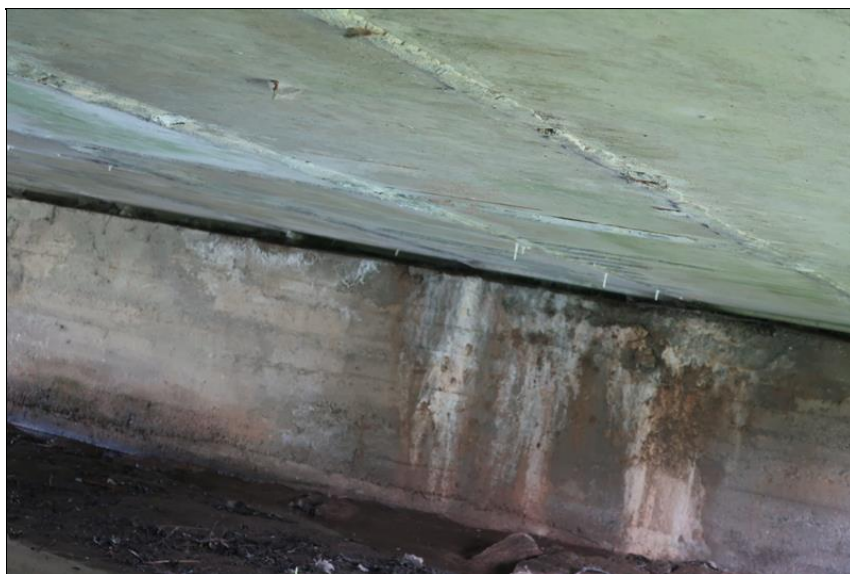
průsaky sparou mezi nosníky u O1

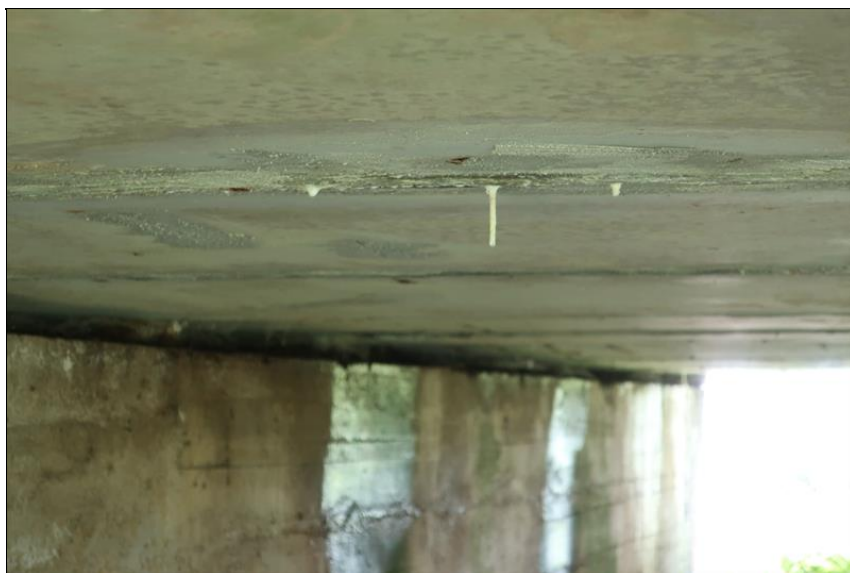
detail průsaku s výluhem pojiva sparou mezi nosníky

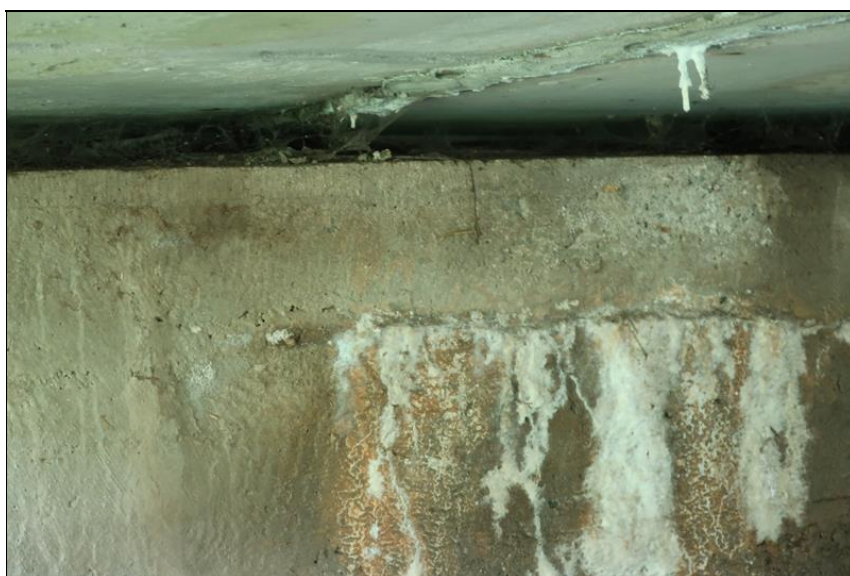
horizontální trhlina na líci O2 s výraznými stopami po průsacích a s výluhy pojiva

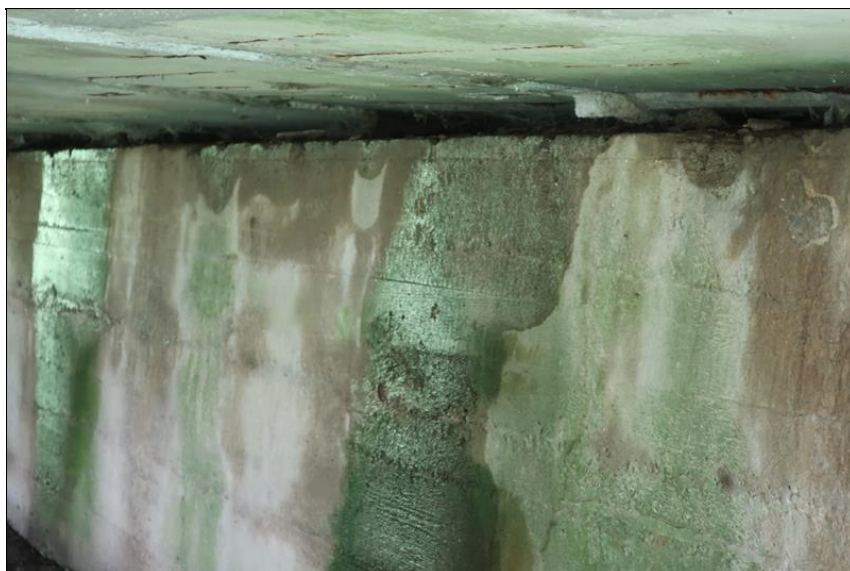
intenzivní průsak z úložné spáry O2

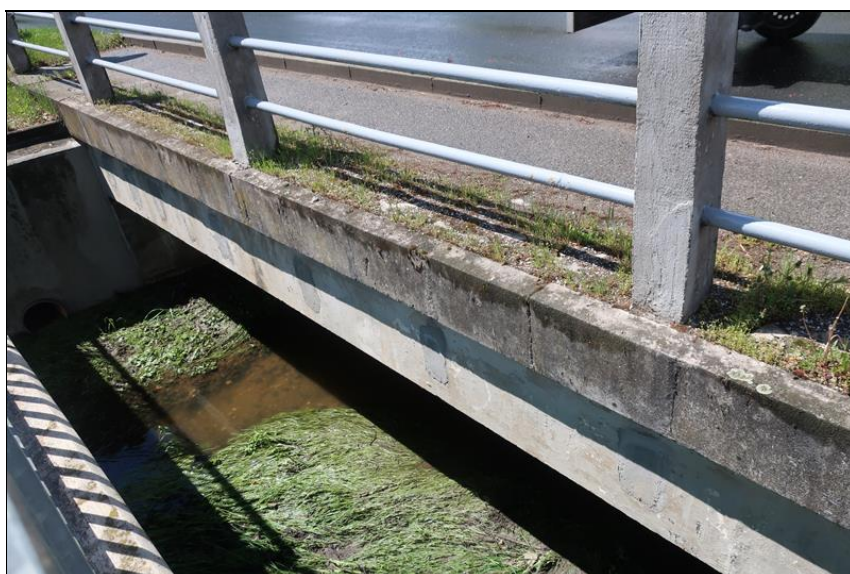
beton je na horním líci pravé římsy  
hloubkově degradován
