# **ZPRÁVA Č. RT-2022-062**

## **PRŮZKUM KONSTRUKCE VOZOVKY A POSOUZENÍ STAVU VOZOVKY**

### **III/197 1 a III/197 3 POLŽICE-HORNÍ METELSKO**

V Plzni, dne 18.11.2022

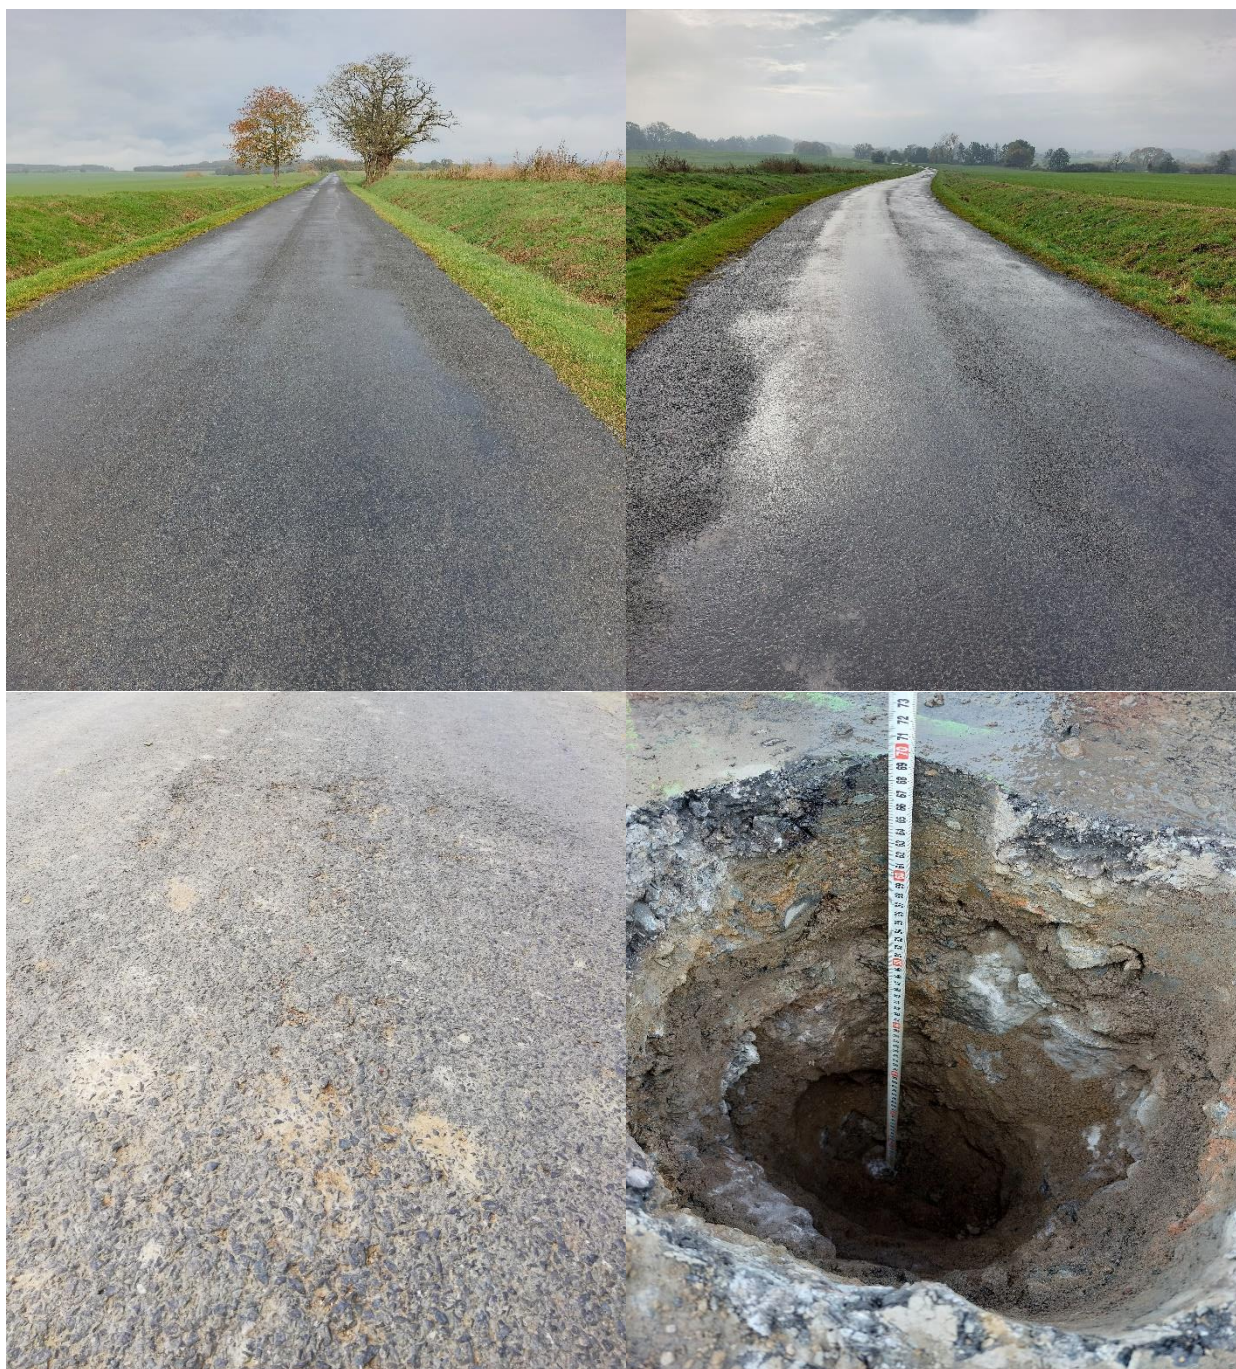
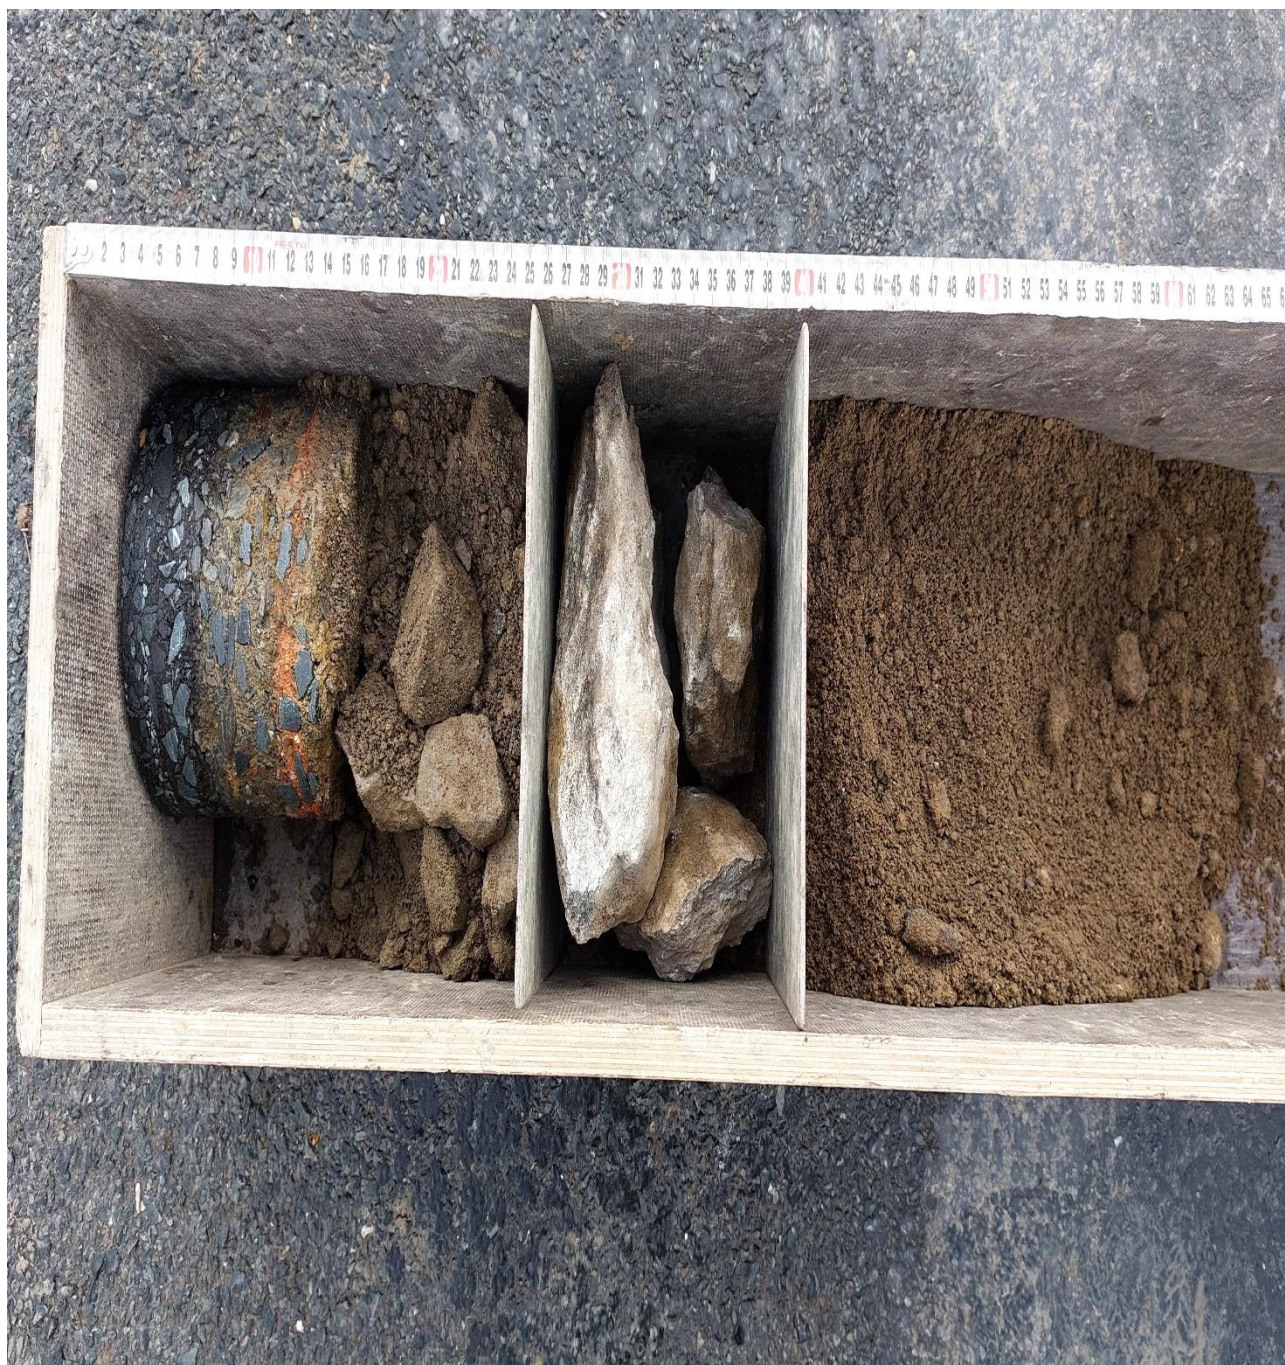
HLOUBENÁ SONDA č. 4 km 0,850 PS

číslo sondy	lokalizace sondy	typ nestmelené vrstvy
S4	0,850 PS	0/63
S7	1,600 PS	0/90
S10	2,450 LS	0/63
S13	3,350 LS	0/63

číslo sondy	lokalizace sondy	typ zeminy	namrzavost zeminy	vhodnost pro aktivní zónu
S4	0,850 PS	F3 MS CBR sat=16	Nebezpečně namrzavá	Podmínečně vhodná
S7	1,600 PS	S4 SM CBR sat=19	Namrzavá	Podmínečně vhodná
S10	2,450 LS	F3 MS CBR sat=1,0	Nebezpečně namrzavá	Podmínečně vhodná
S13	3,350 LS	F3 MS CBR sat=6,0	Nebezpečně namrzavá	Podmínečně vhodná

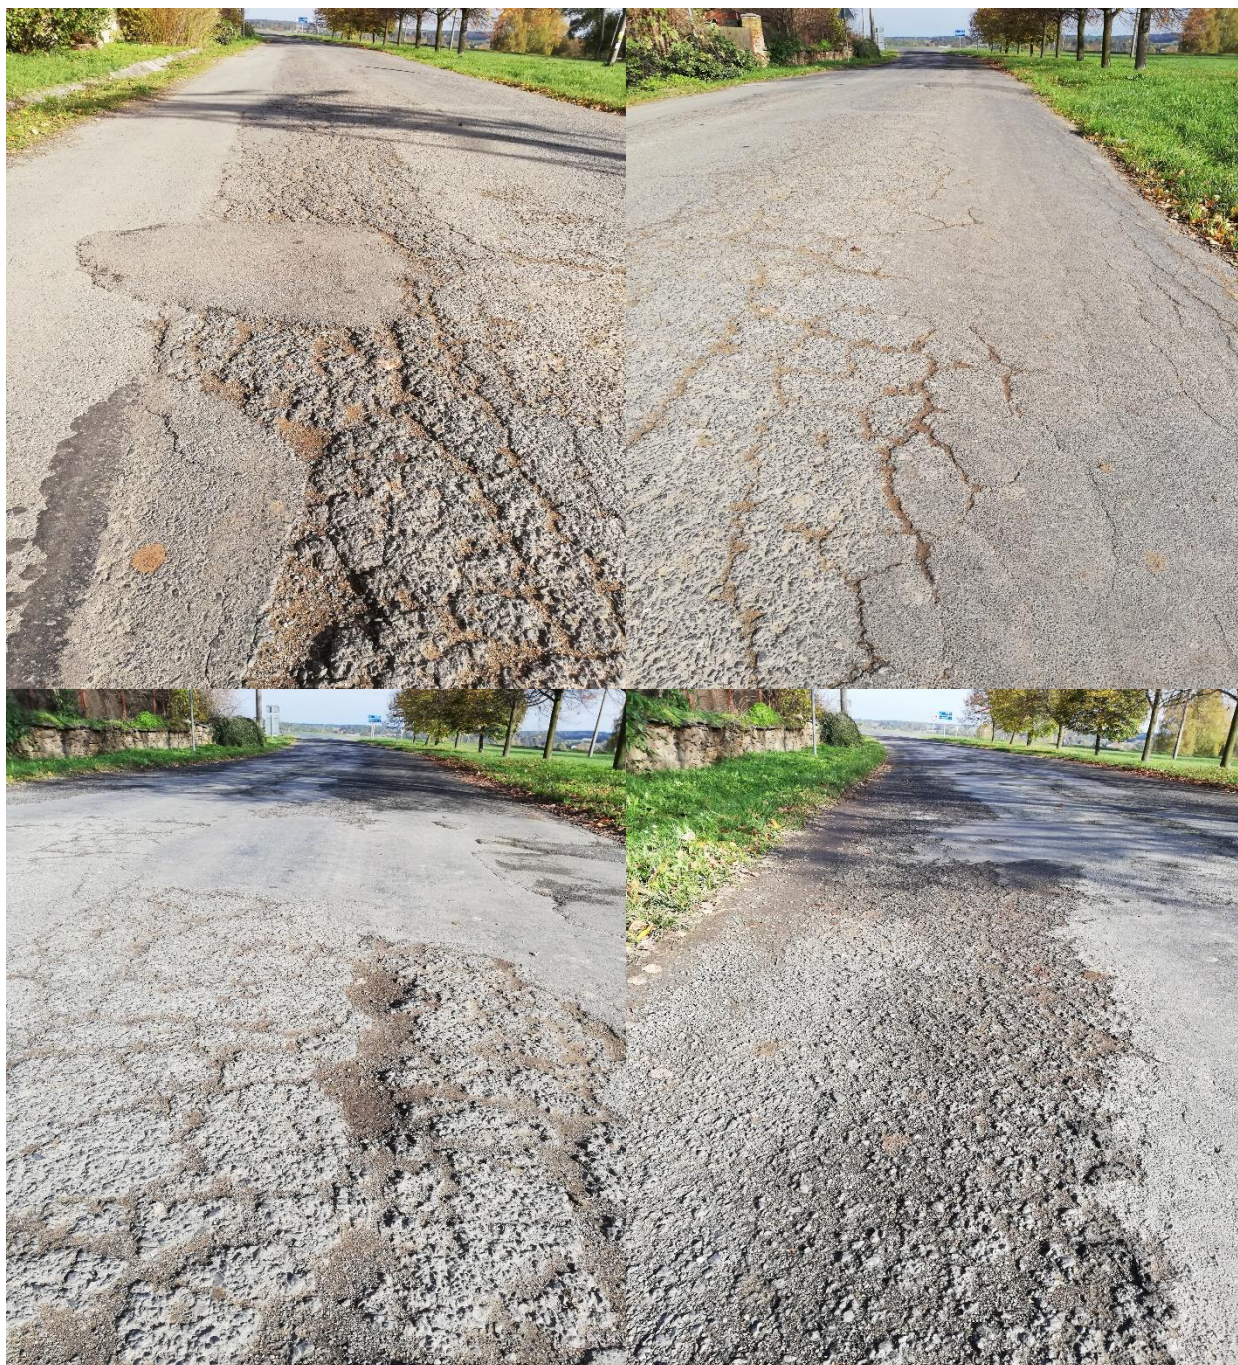
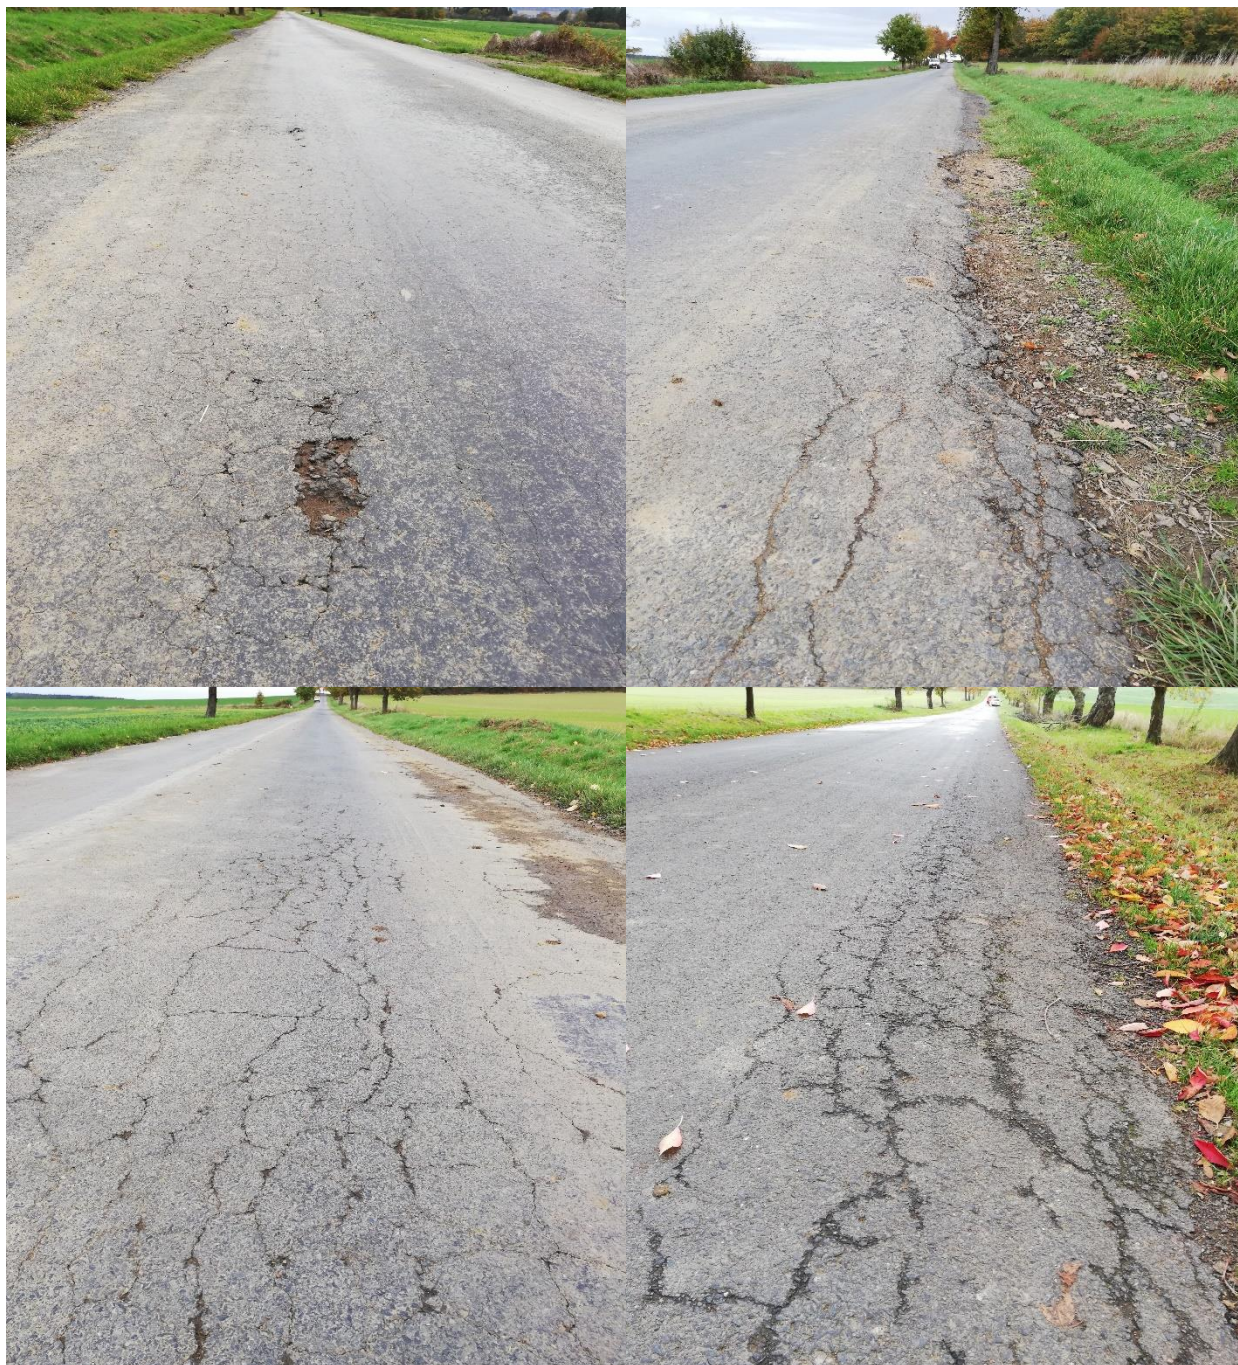
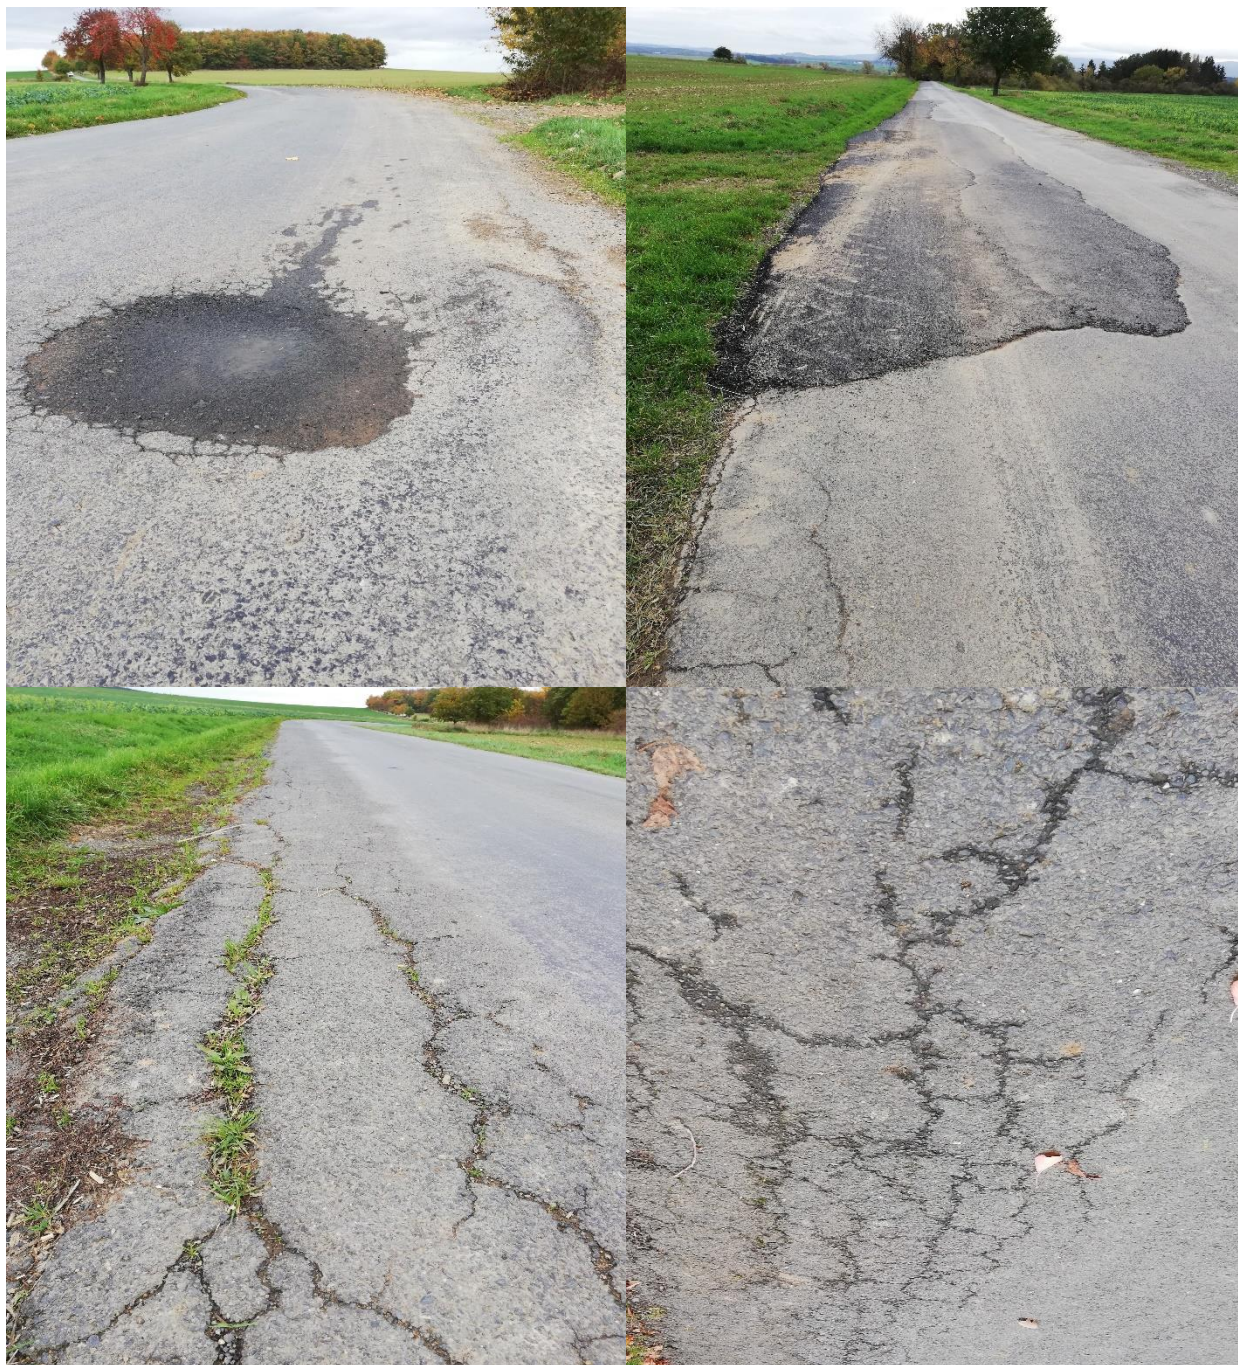
#### PORUCHY

Skupina poruch	Číslo poruchy katalogového listu	Název poruchy
Ztráta hmoty	02	Ztráta makrotextury
	06	Ztráta asfaltového tmelu
	08	Výtluk
	09	Vysprávký
Trhliny	10	Mozaikovitě trhliny
	11	Trhliny úzké podélné
	12	Trhliny úzké příčné
	15	Podélná trhlina rozvětvená
	16	Trhlina rozvětvená příčná
	17	Síťové trhliny
Deformace	21	Vyjeté koleje

*Obrusná vrstva je za hranici své životnosti. Proto je nezbytné provedení opravy tak, aby byla dlouhodobě zachována životnost celého rekonstruovaného úseku vozovky.*

- degradace obrusné vrstvy
- zatékání vody do konstrukce poruchami - sekundární ztráta únosnosti konstrukce vozovky
