Restaurátorský průzkum a záměr

Celodřevěné kolo a tříkolka, Dětské lyže

Muzeum Šumavy Kašperské hory

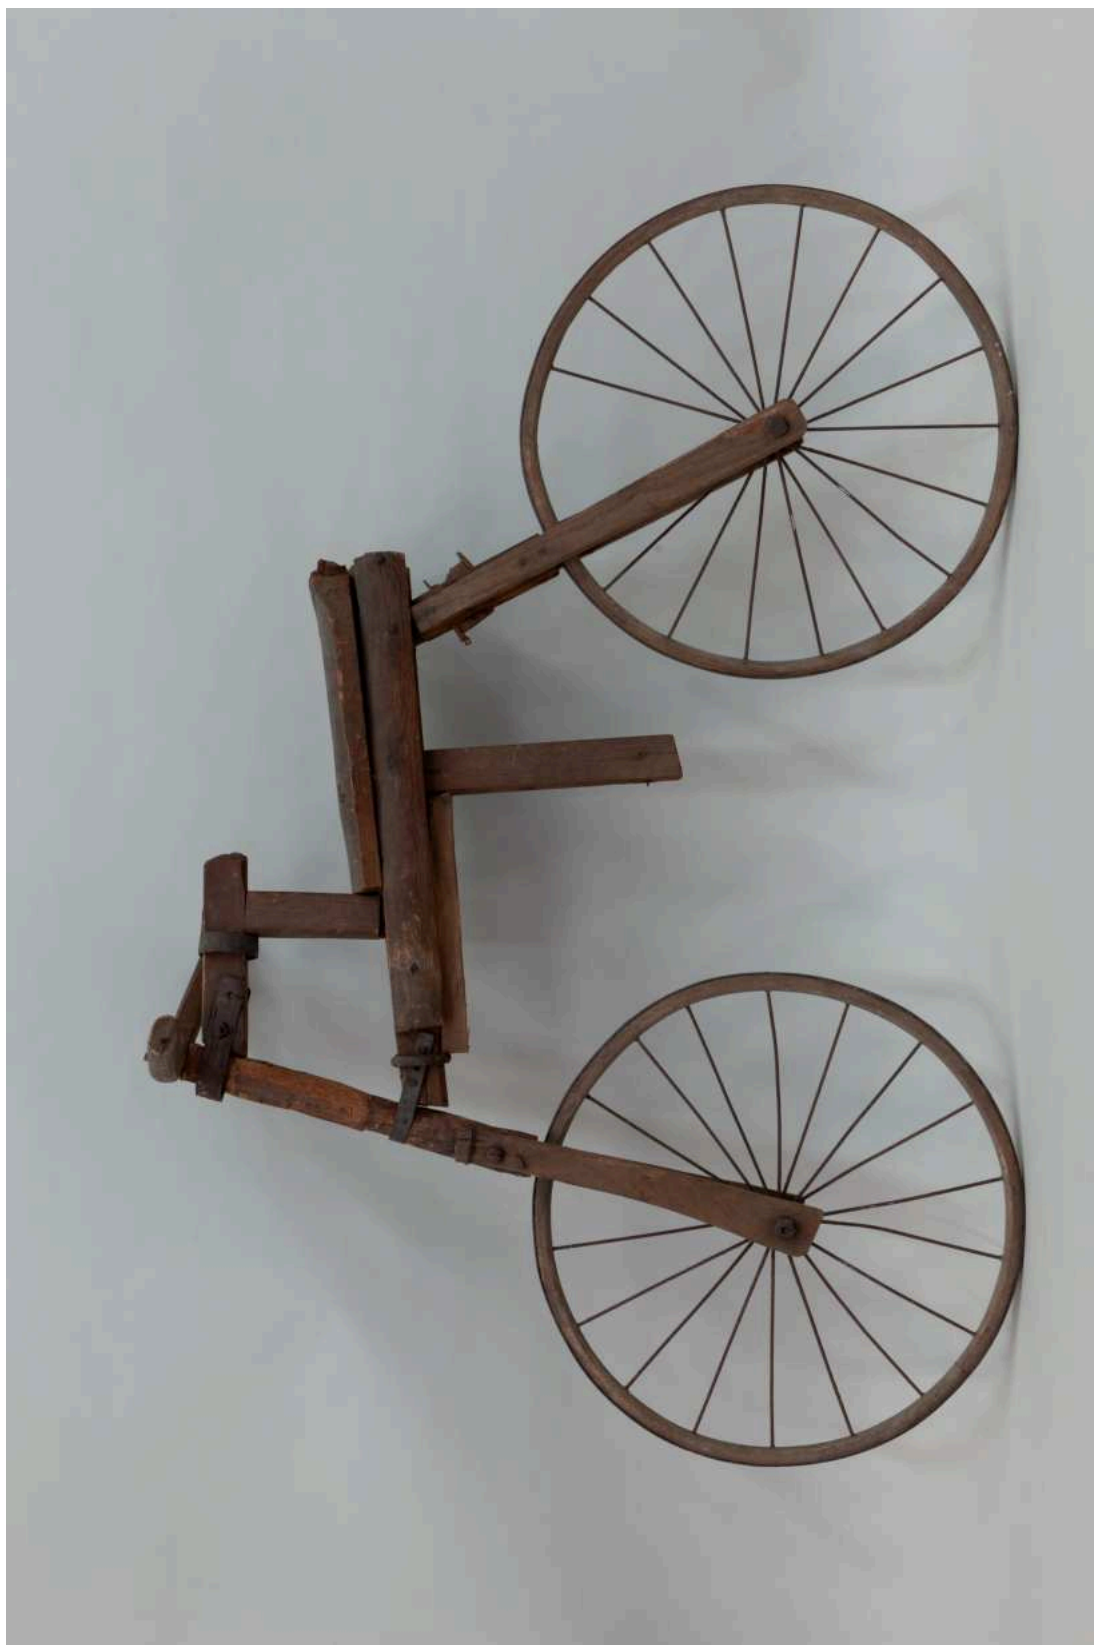
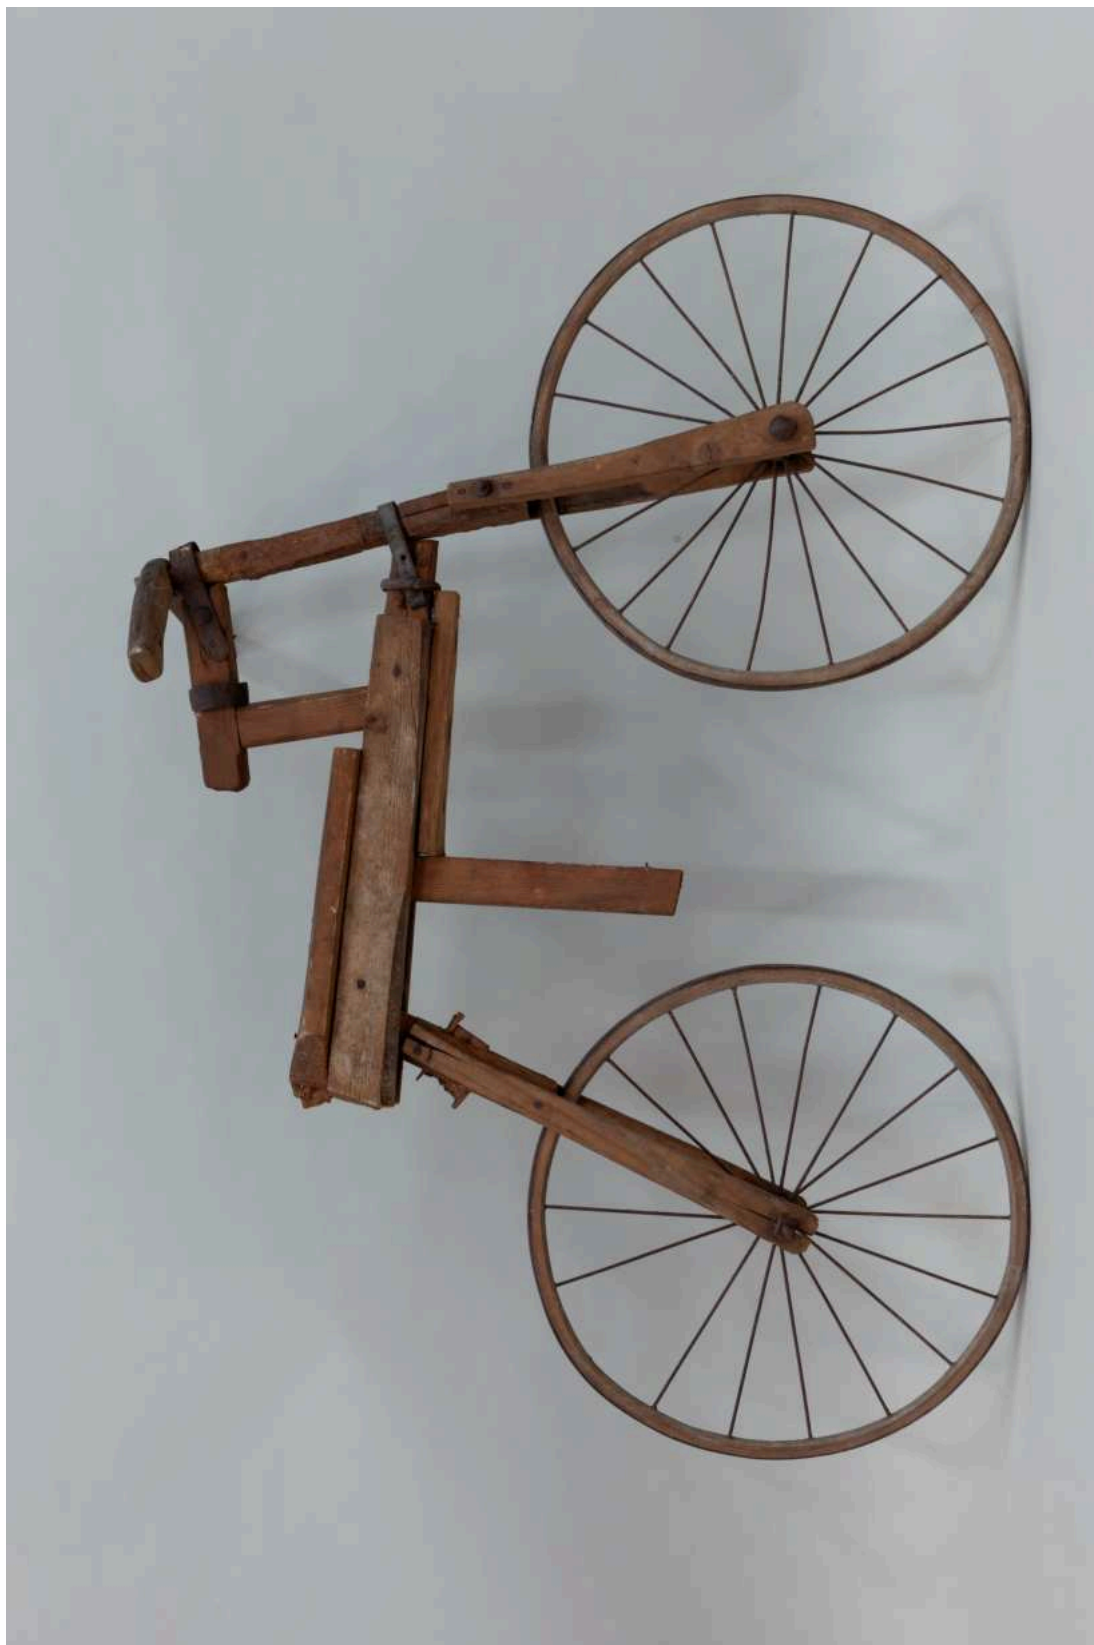
Truhlářské spoje rámu jsou uvolněné, některé dráty u kol chybí. Povrch památky je silně pokryt prachovými deposity.

Stav před restaurováním - Celodřevěné kolo - 1665 - celkový pohled

Důkladná revize lokálně rozvolněných truhlářských spojů jejich opětovným slepením. Rekonstrukce absentujících částí (Celodřevěná tříkolka - 59-69 - sedačka).

Budou doplněny chybějící prvky (Celodřevěné kolo - 1665 - dráty u kol, Celodřevěná tříkolka - 59-69 - řetěz).

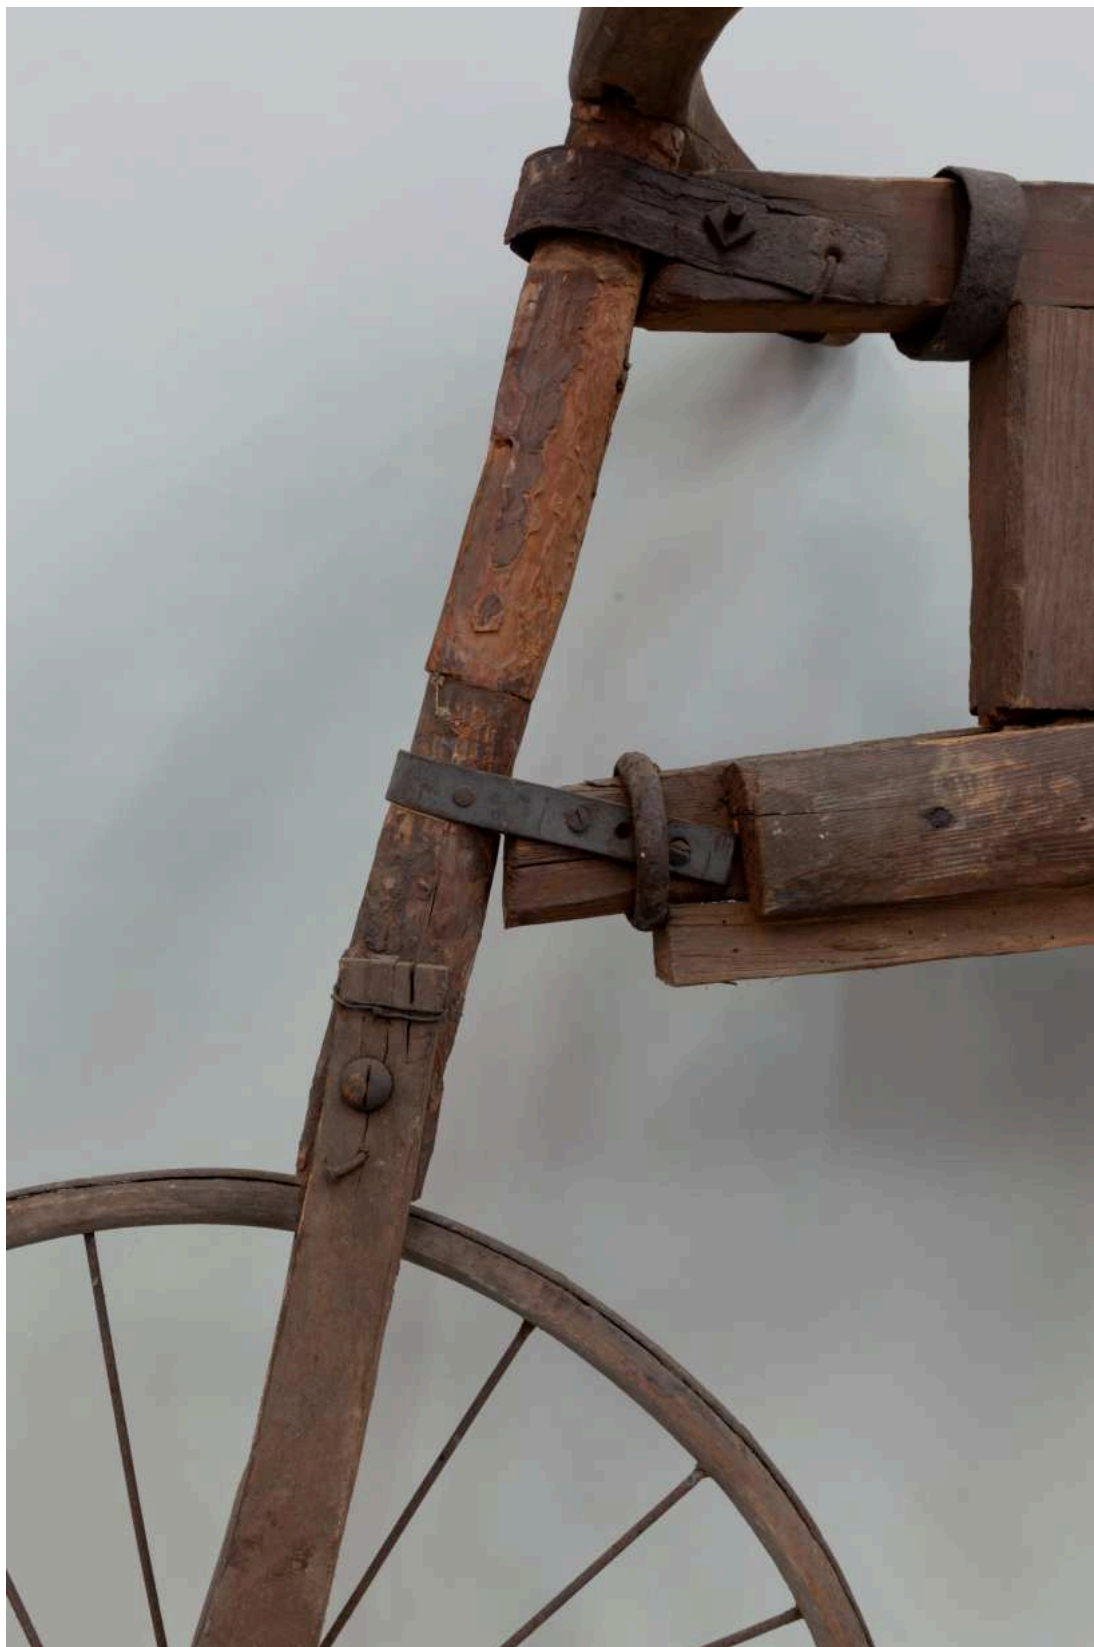
Stav před restaurováním - Celodřevěné kolo - 1665 - přední vidlice

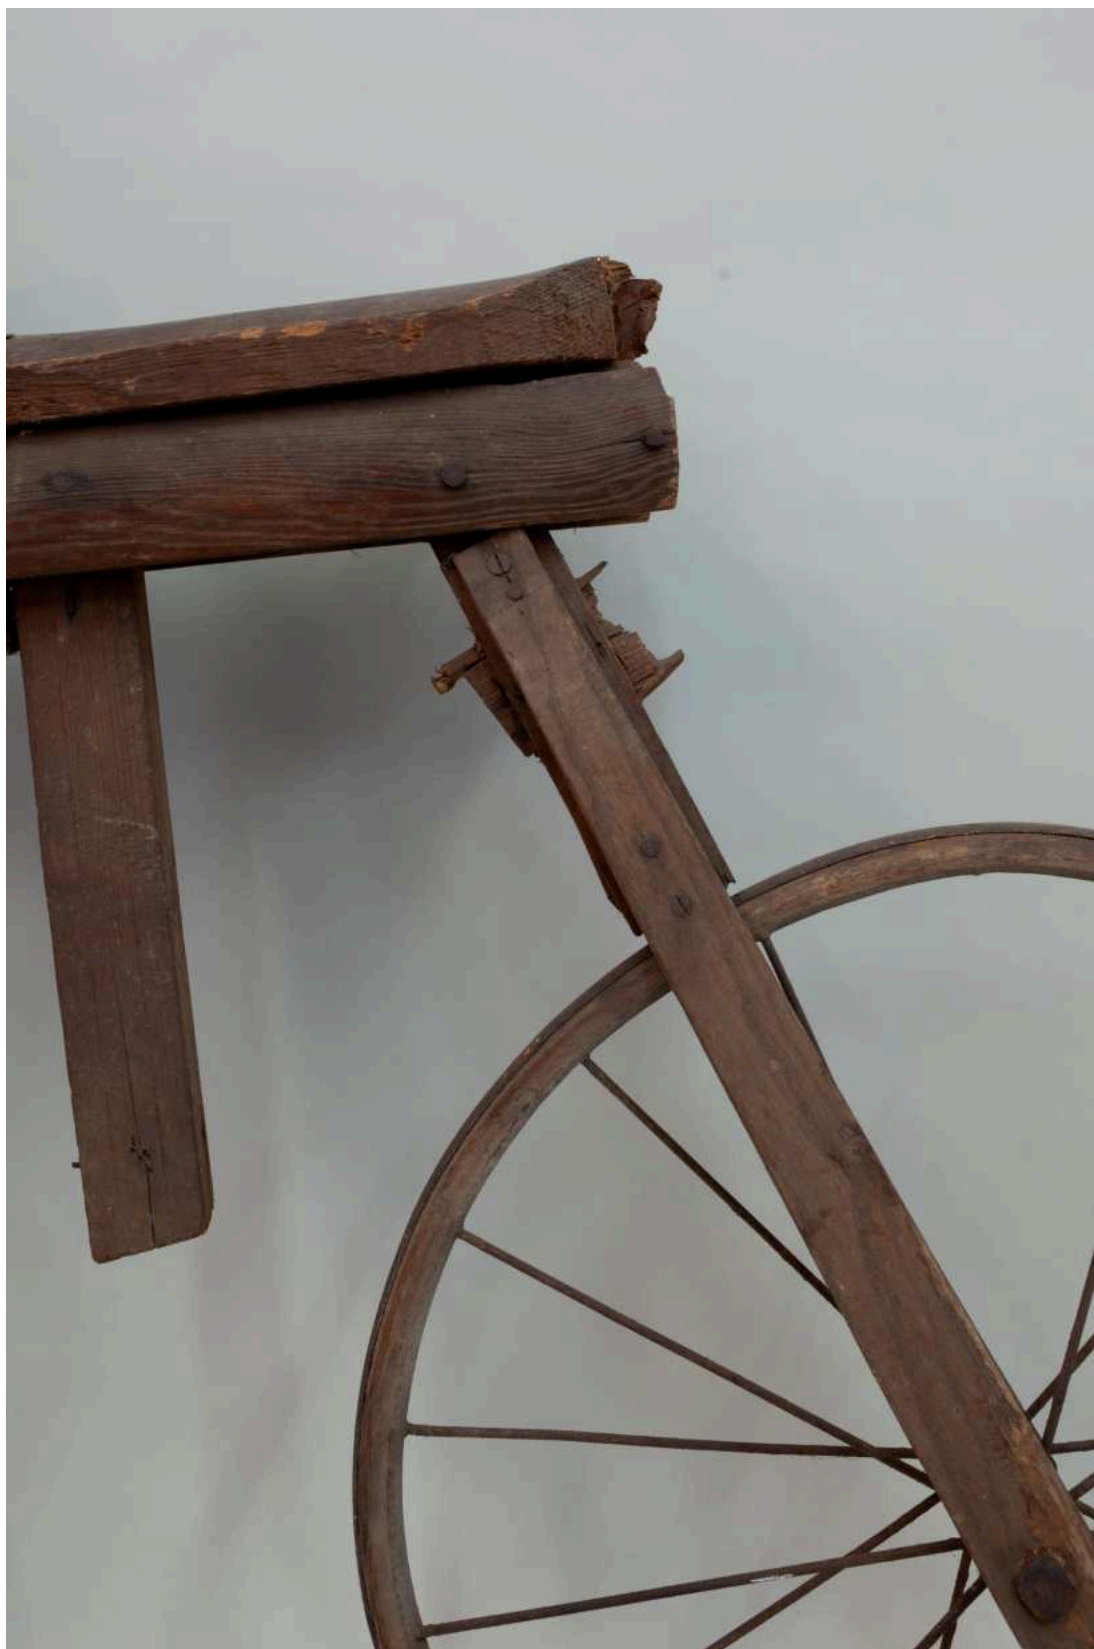
Stav před restaurováním - Celodřevěné kolo - 1665 - zadní vidlice

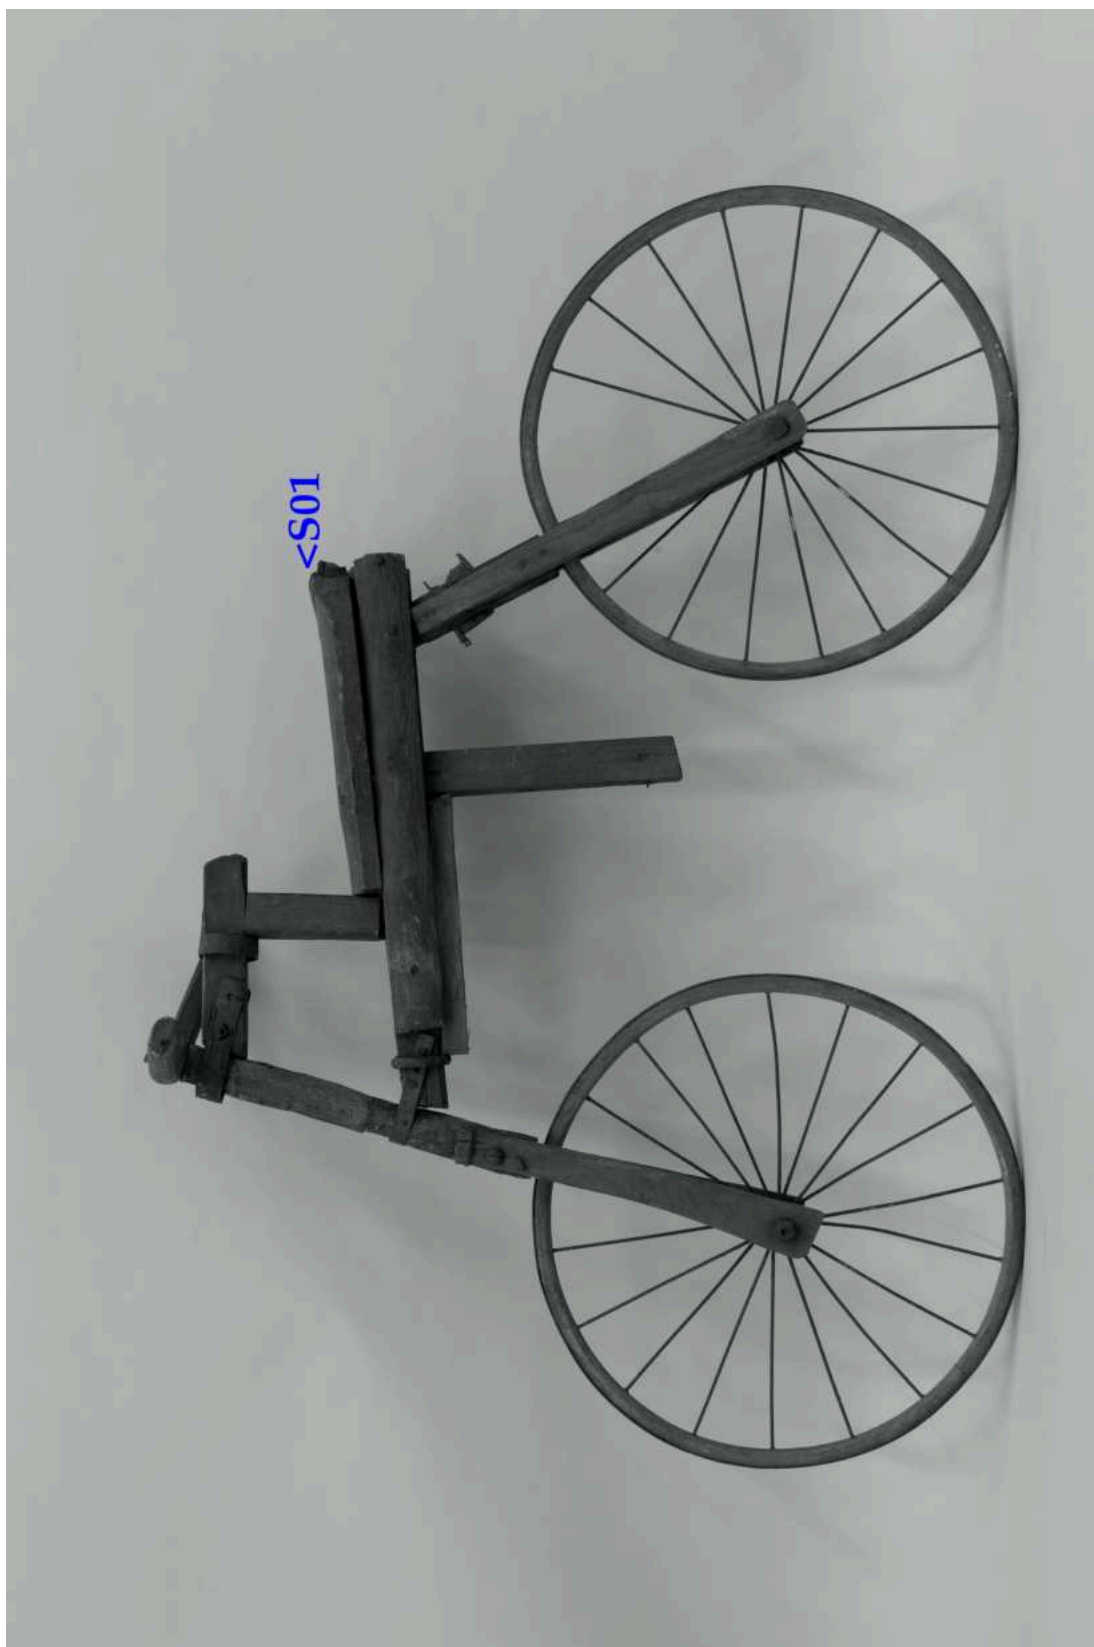
Umístění zkoušky snímání prachových depositů a ztmavlých laků

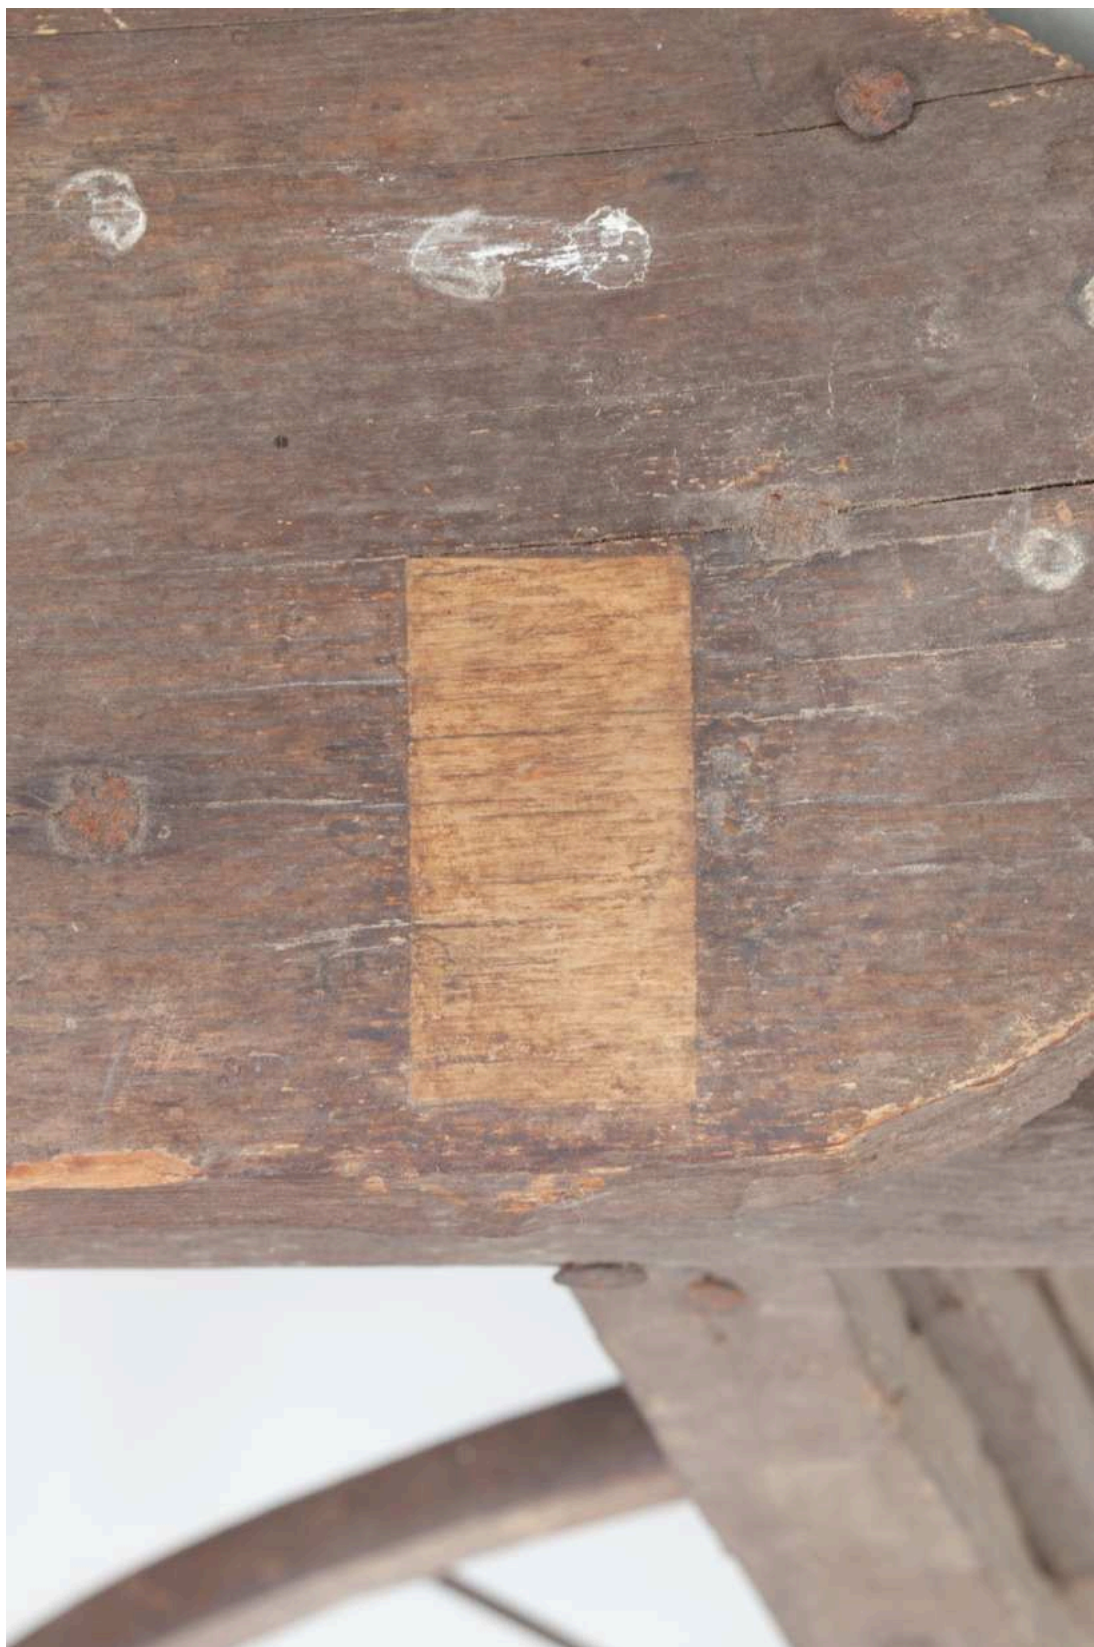
Z výsledků orientačního sondážního průzkumu lze vyvodit závěr, že lze ztenčit a sejmut prachové deposity a korozní produkty, při zachování rozhodujícího množství patiny.

S01 - zkouška snímání prachových depositů - Celodřevěné kolo - 1665

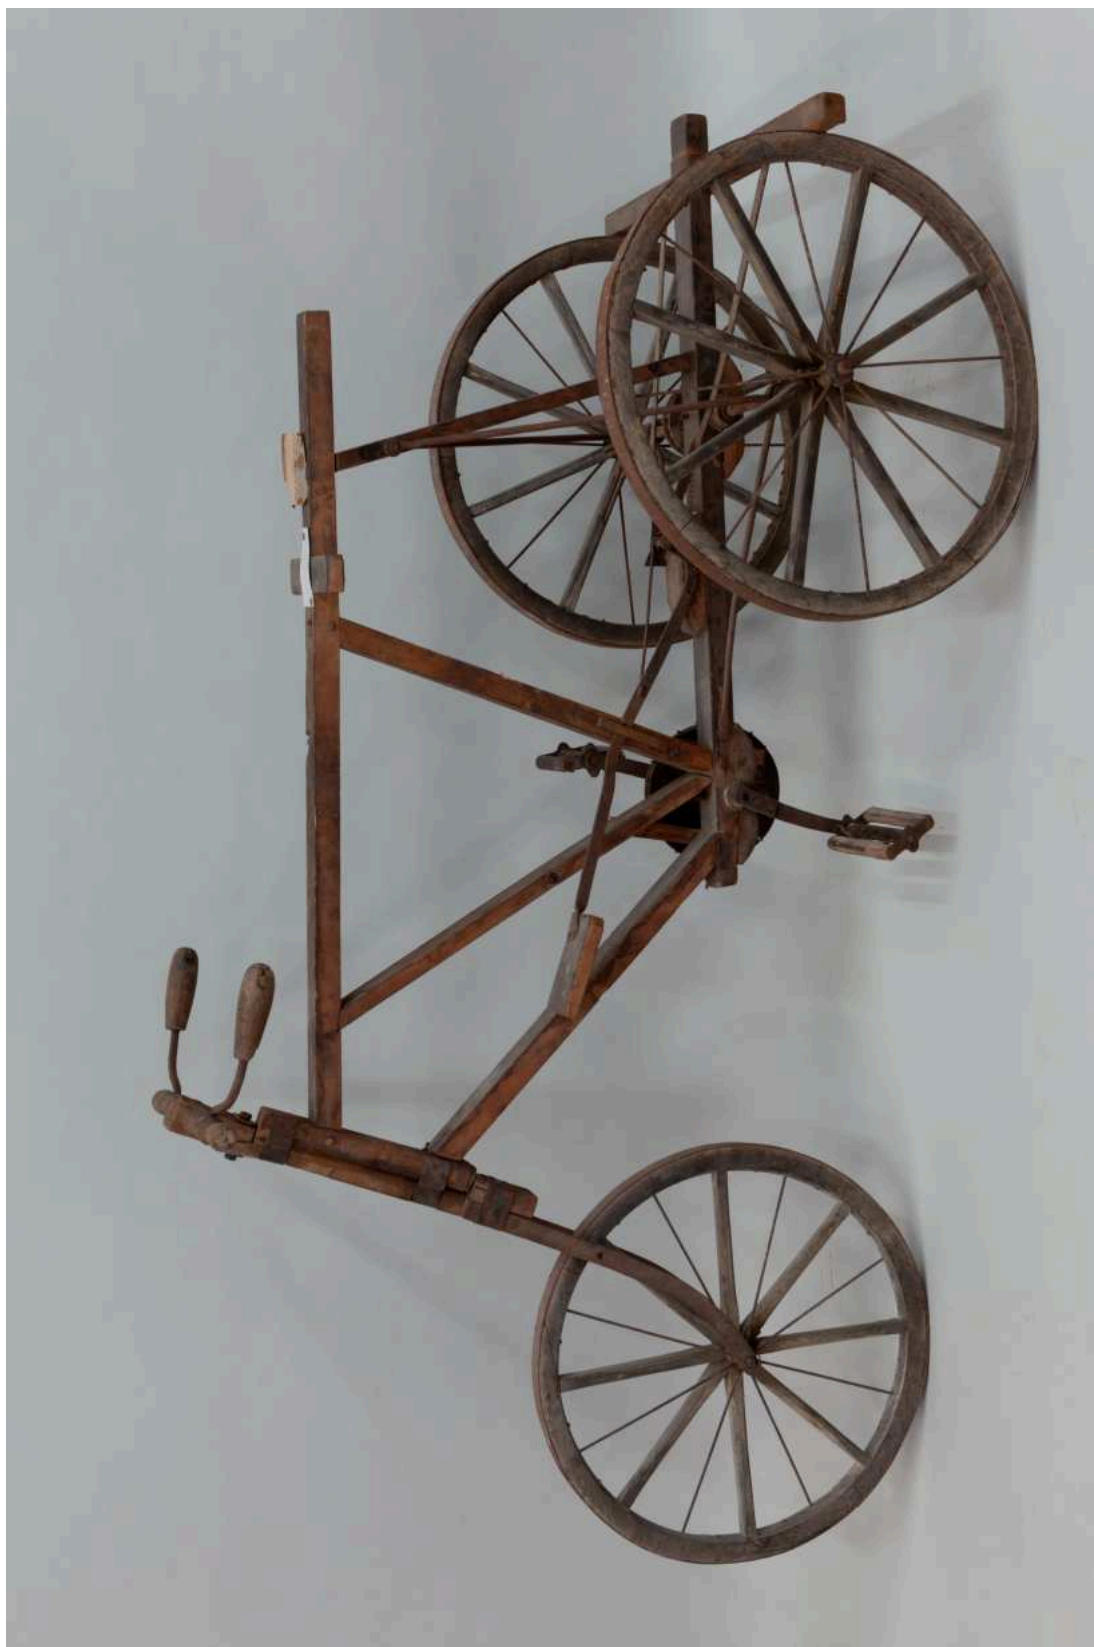
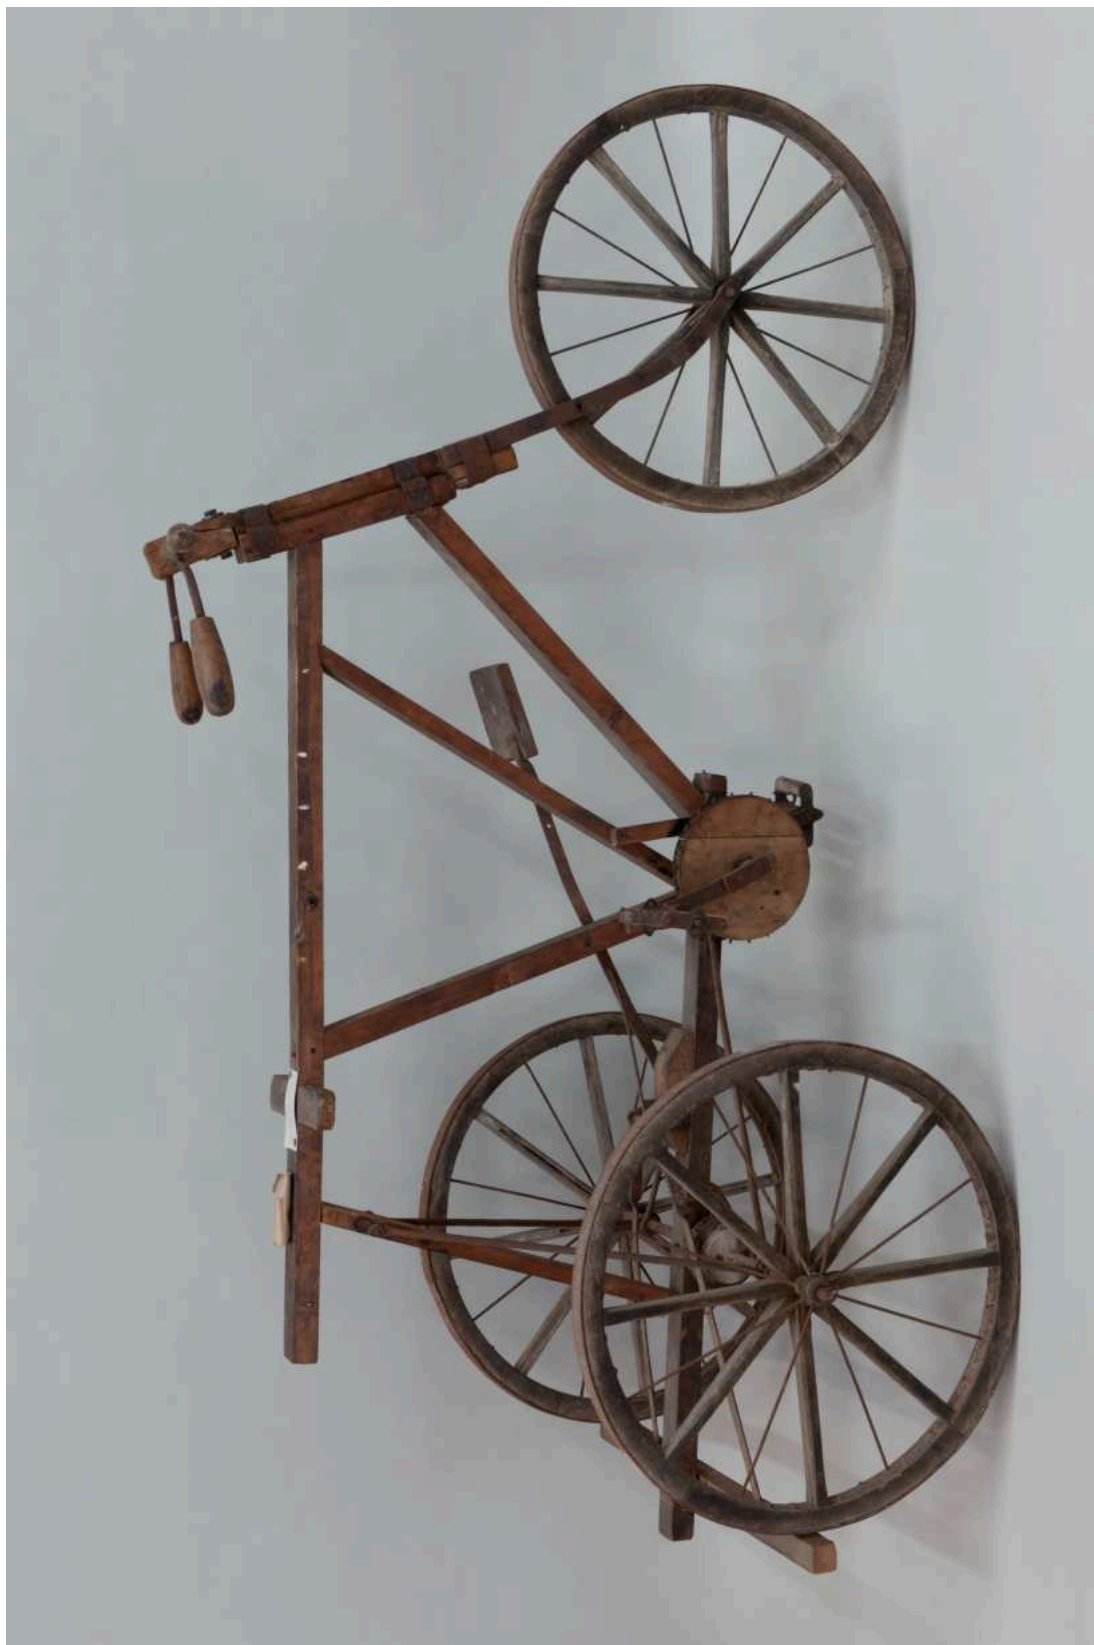
Truhlářské spoje rámu jsou uvolněné, chybí sedačka a řetěz. Povrch památky je silně pokryt prachovými deposity.

Stav před restaurováním - Celodřevěná tříkolka - 59-69 - celkový pohled

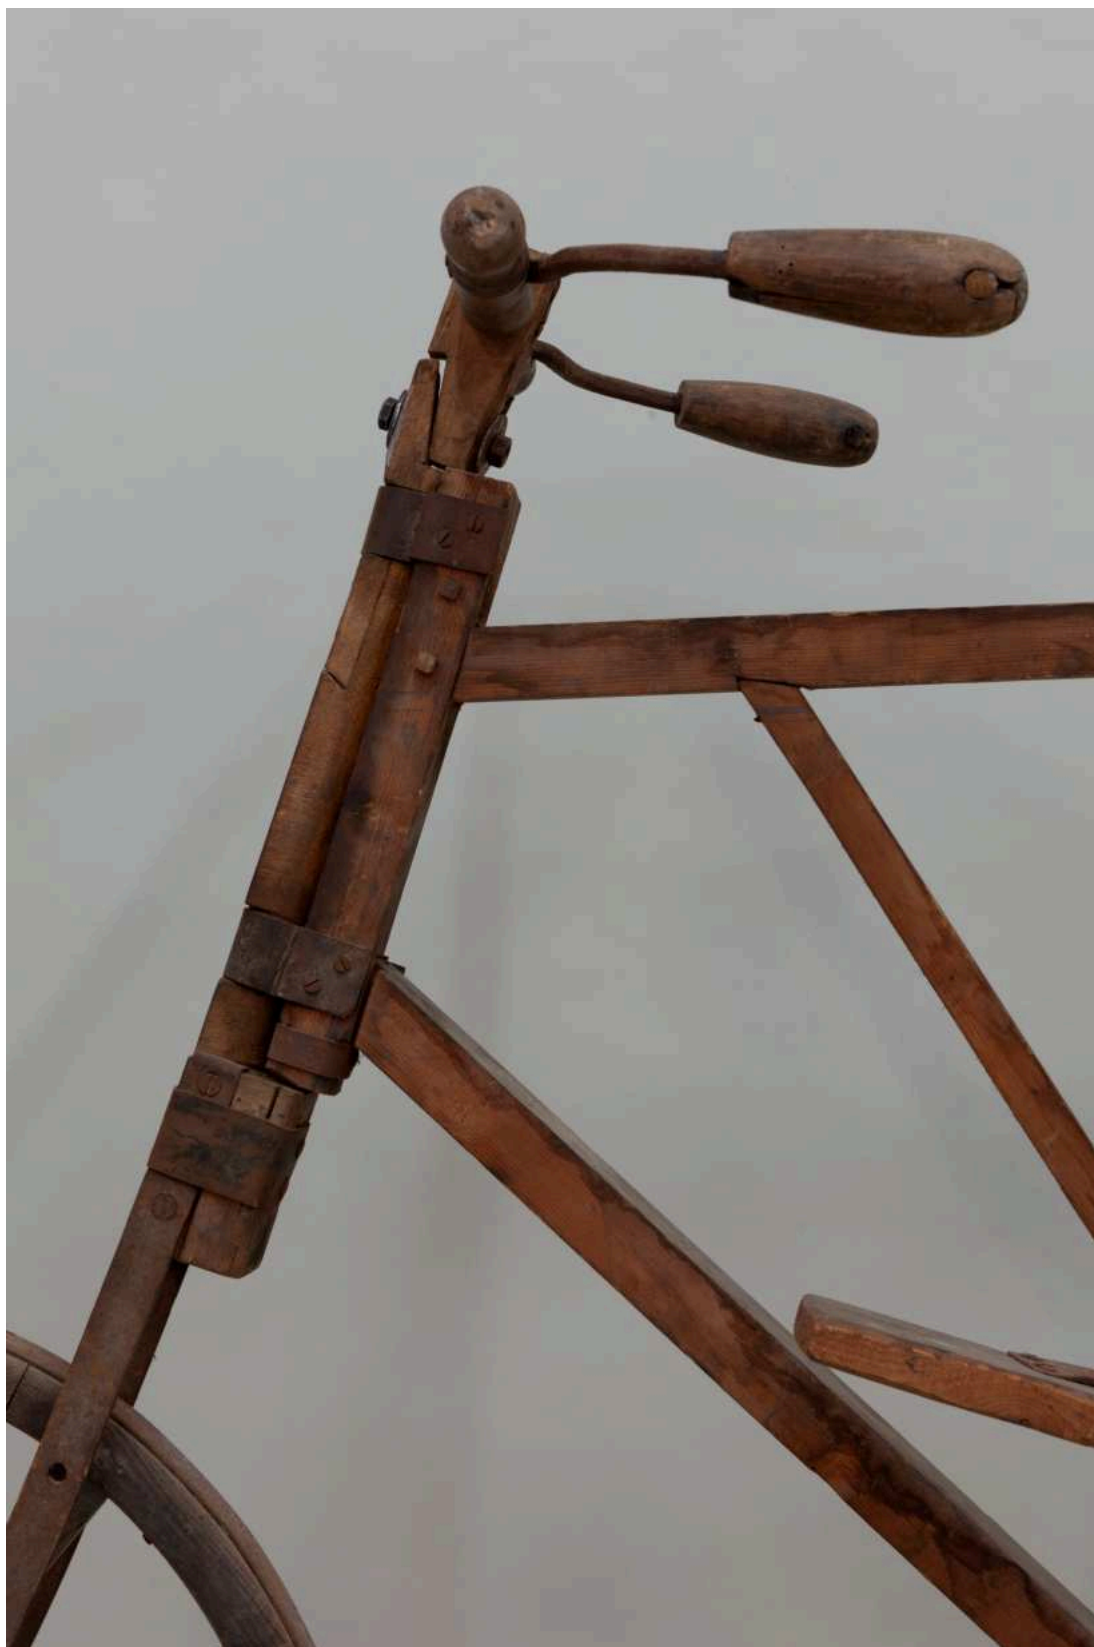
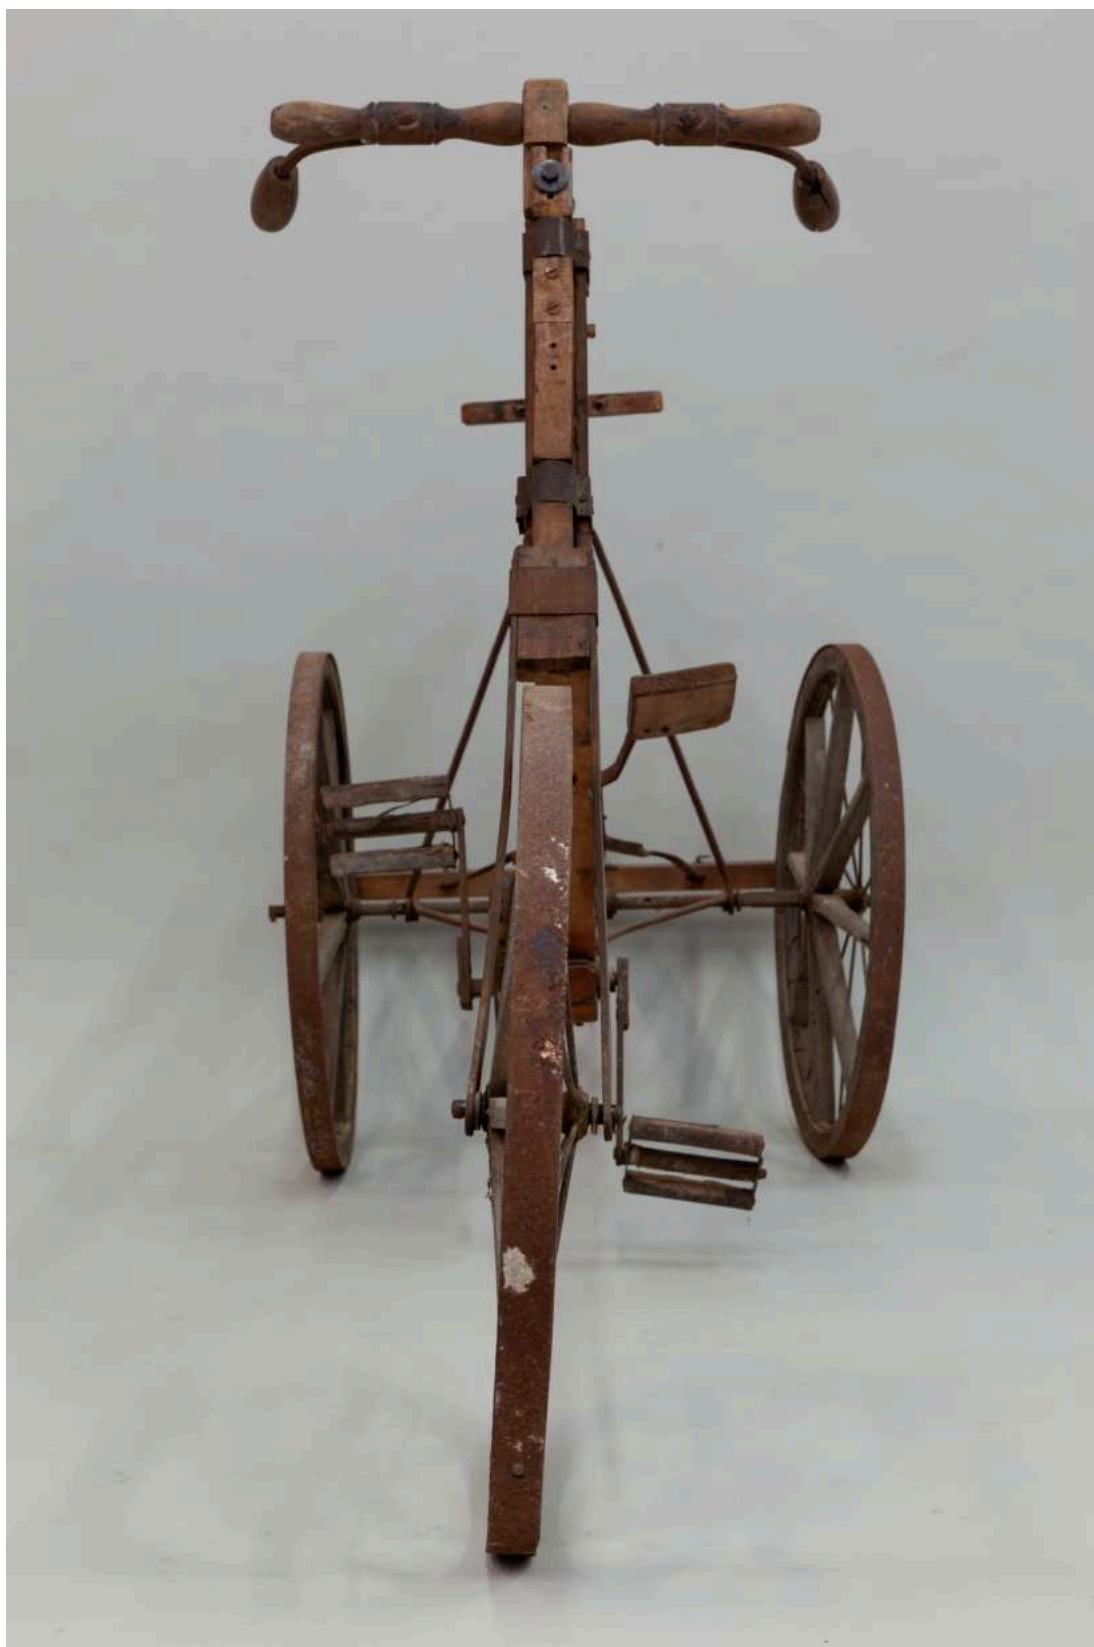
Stav před restaurováním - Celodřevěná tříkolka - 59-69 - přední část

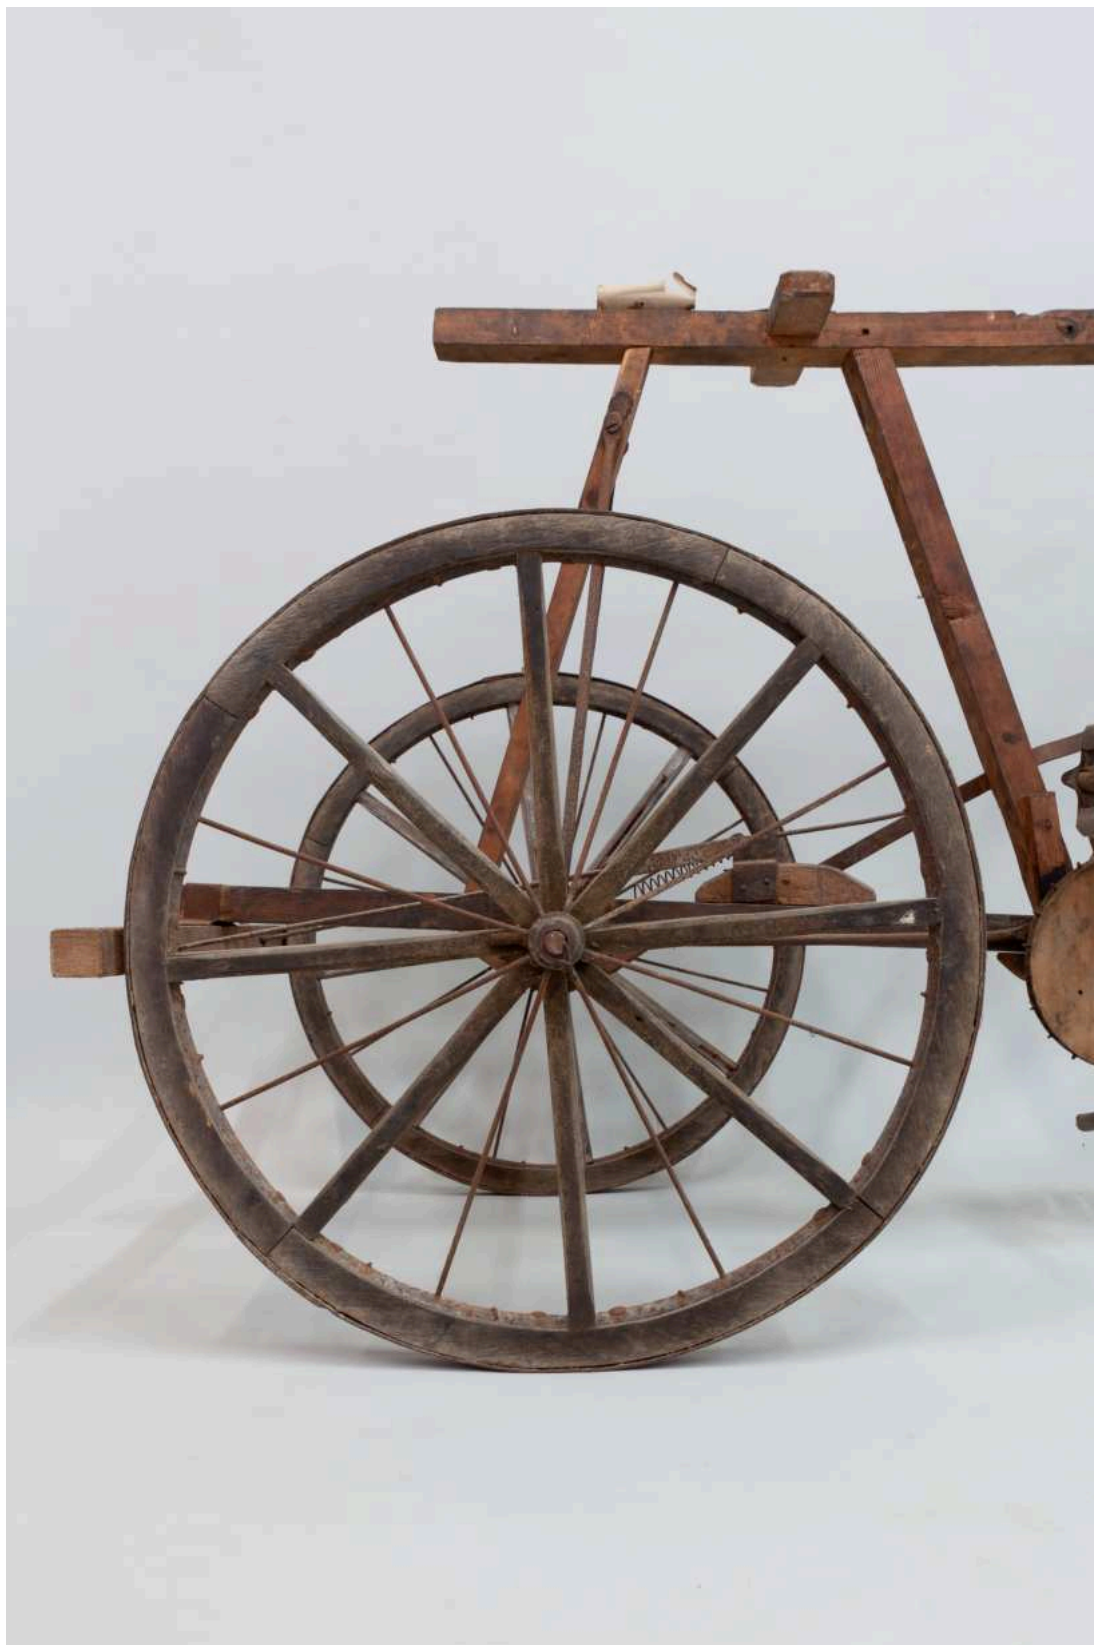
Stav před restaurováním - Celodřevěná tříkolka - 59-69 - zadní kola

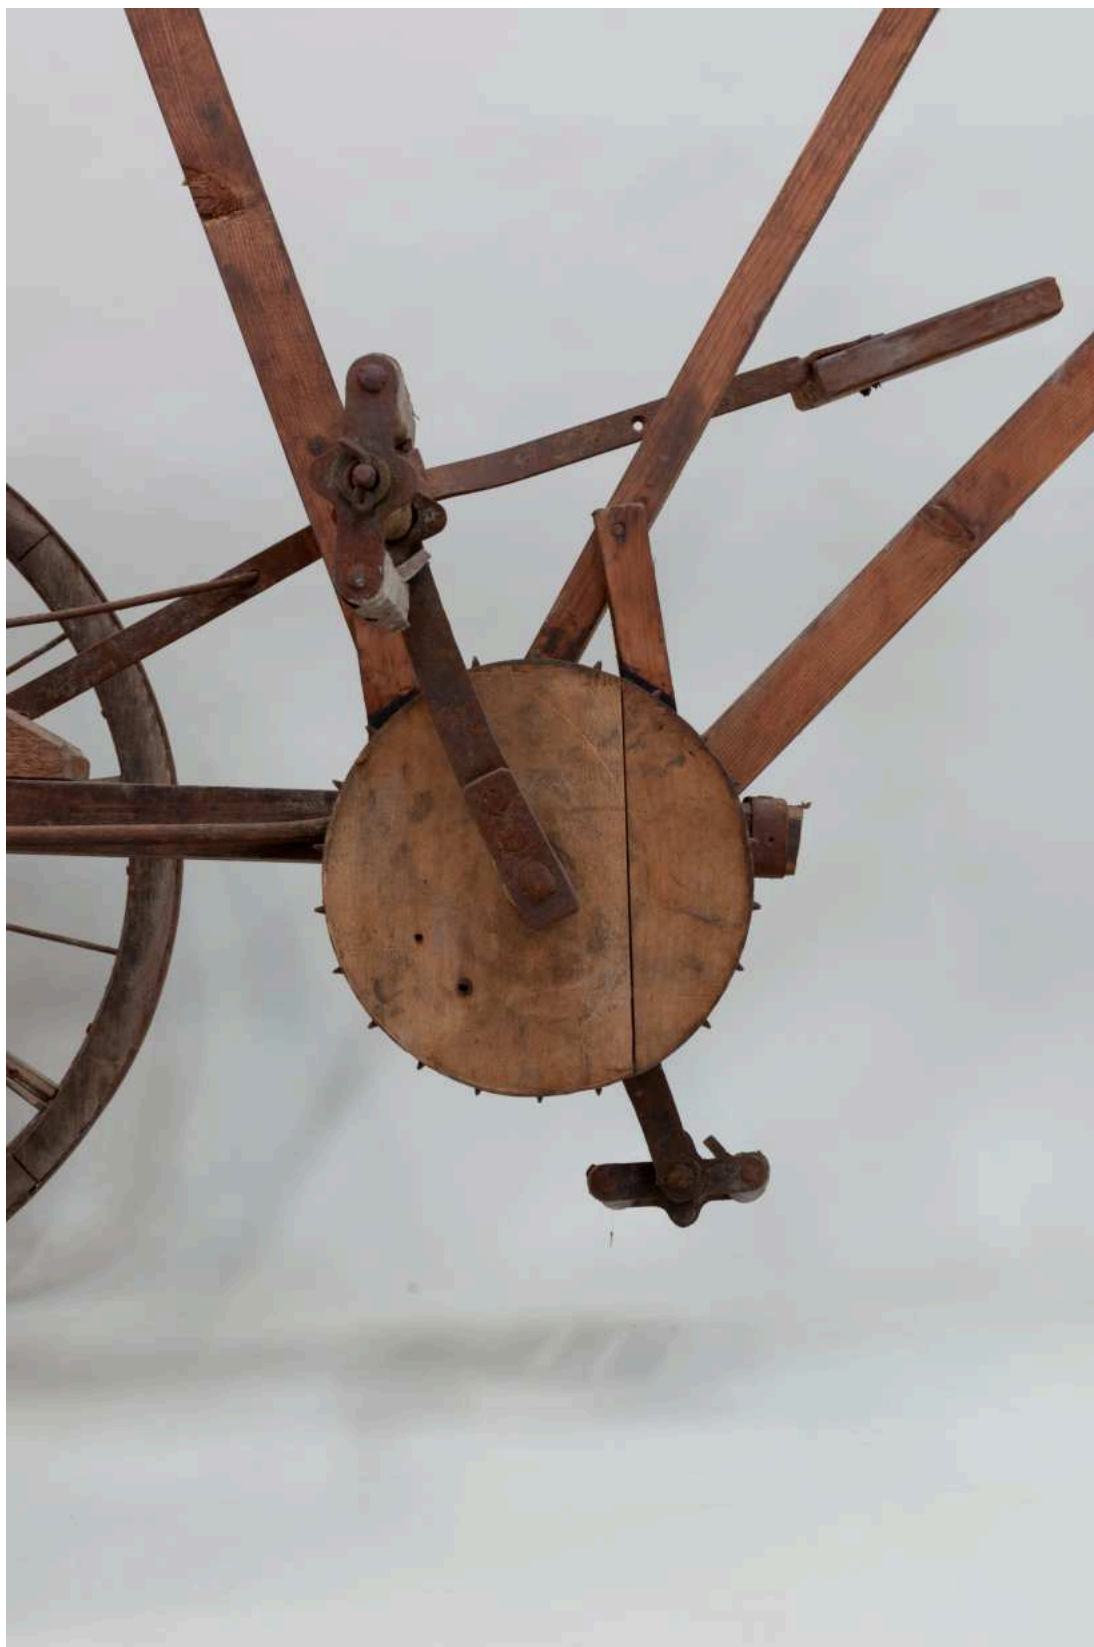
Stav před restaurováním - Celodřevěná tříkolka - 59-69 - pedály s brzdou
