Restaurátorský průzkum a záměr

Celodřevěné kolo a tříkolka, Dětské lyže

Muzeum Šumavy Kašperské hory

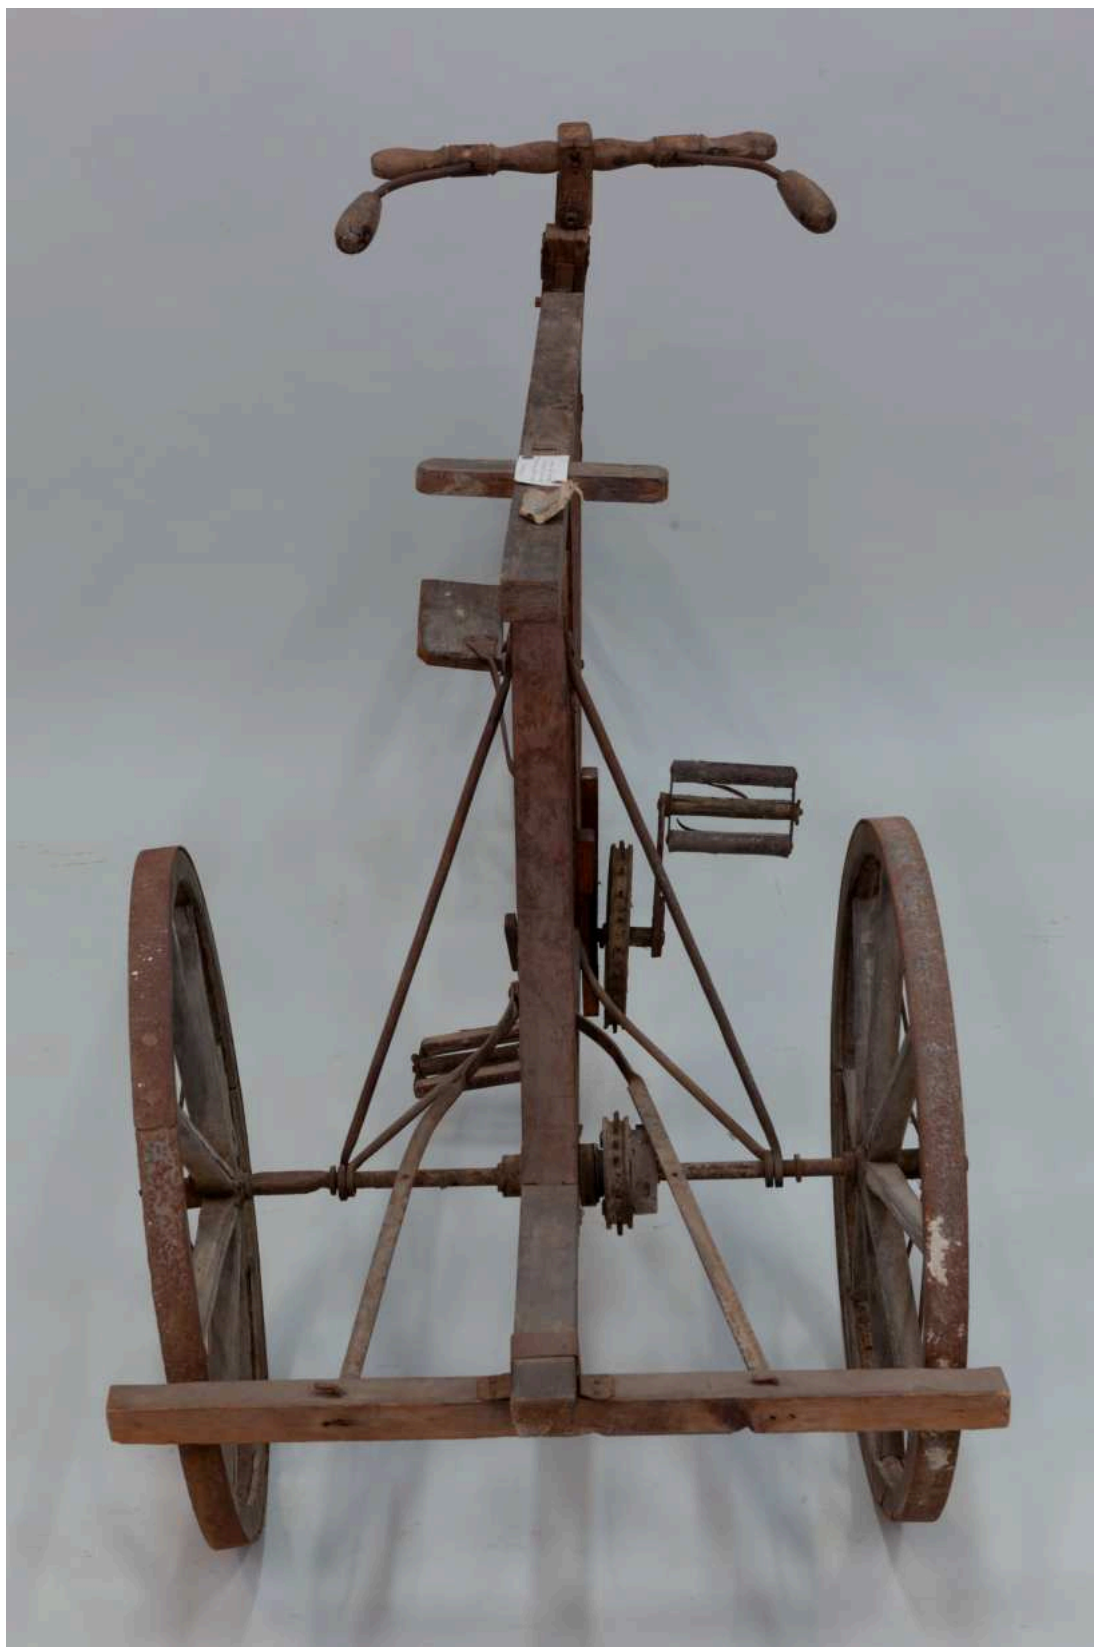
Truhlářské spoje rámu jsou uvolněné, chybí sedačka a řetěz. Povrch památky je silně pokryt prachovými deposity.

Stav před restaurováním - Celodřevěná tříkolka - 59-69 - zadní část

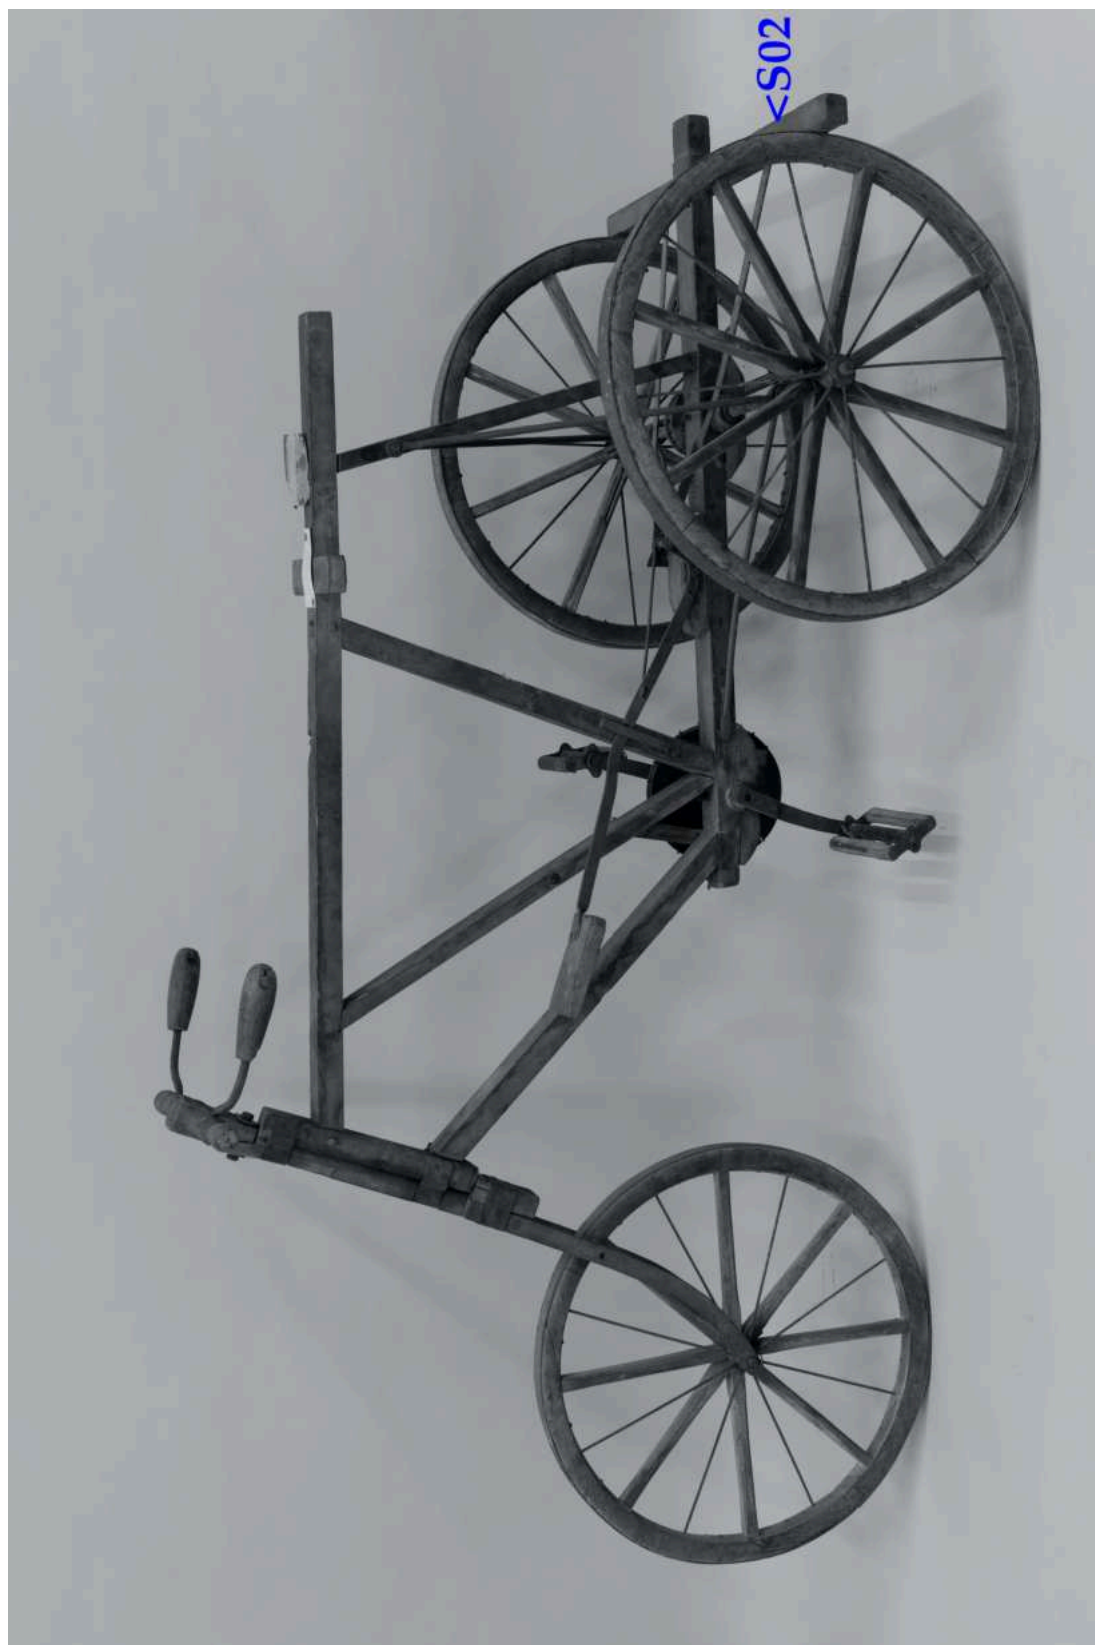
Umístění zkoušky snímání prachových depositů a ztmavlých laků

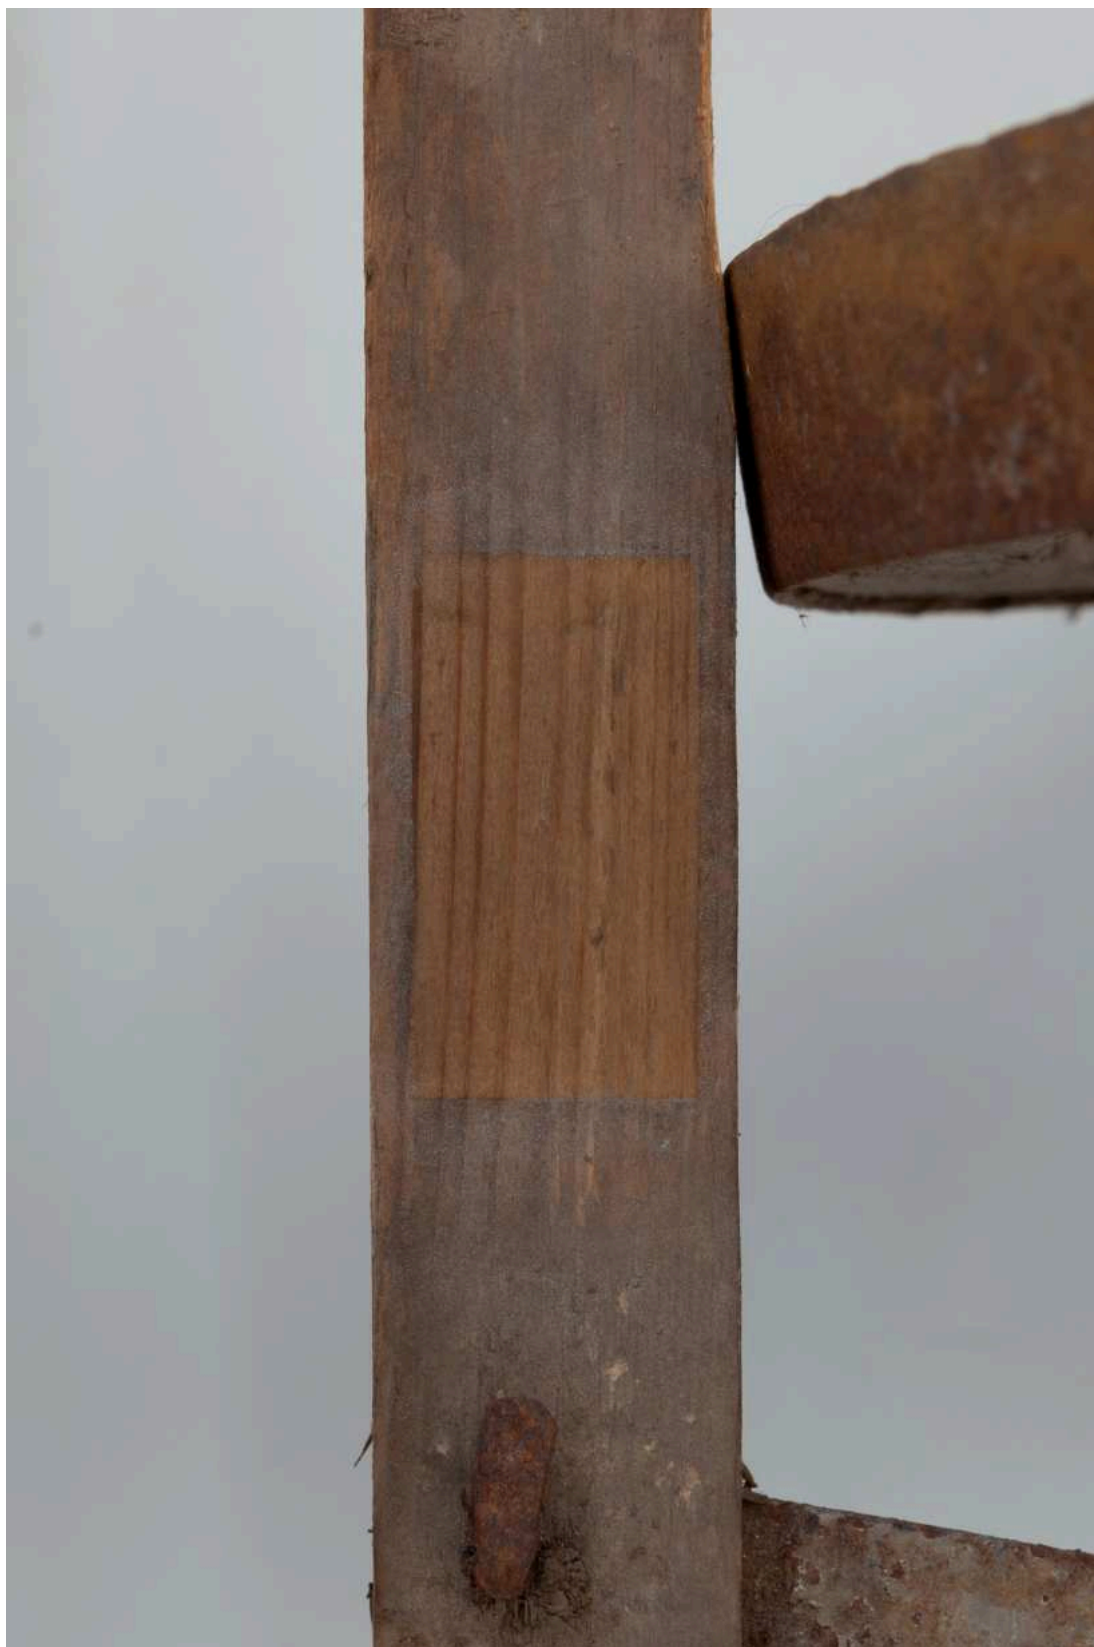
Z výsledků orientačního sondážního průzkumu lze vyvodit závěr, že lze ztenčit a sejmut prachové deposity a korozní produkty, při zachování rozhodujícího množství patiny.

S02 - zkouška snímání prachových depositů - Celodřevěná tříkolka - 59-69

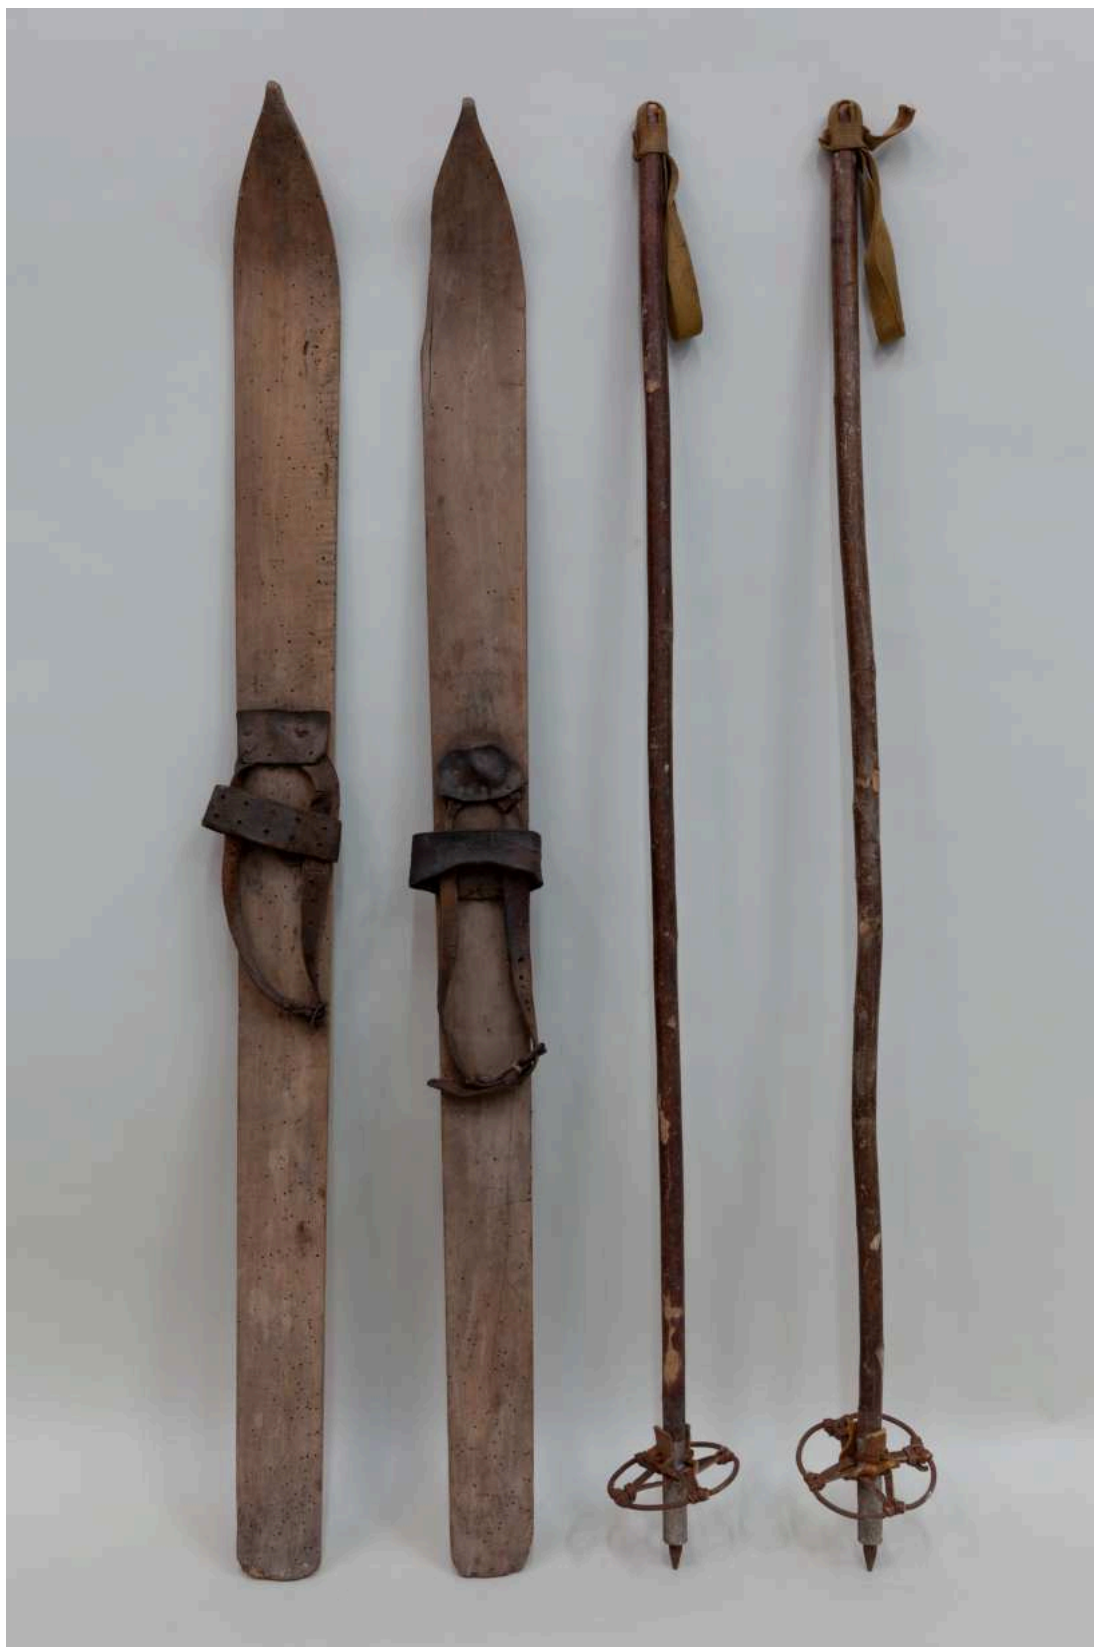
Dřevěná hmota lyží je napadena dřevokazným hmyzem. Kožené vázání je degradované. Kovové prvky vykazují výrazné korozní produkty. Povrch památky je silně pokryt prachovými deposity.

Stav před restaurováním - Dětské lyže - 6-99 - celkový pohled

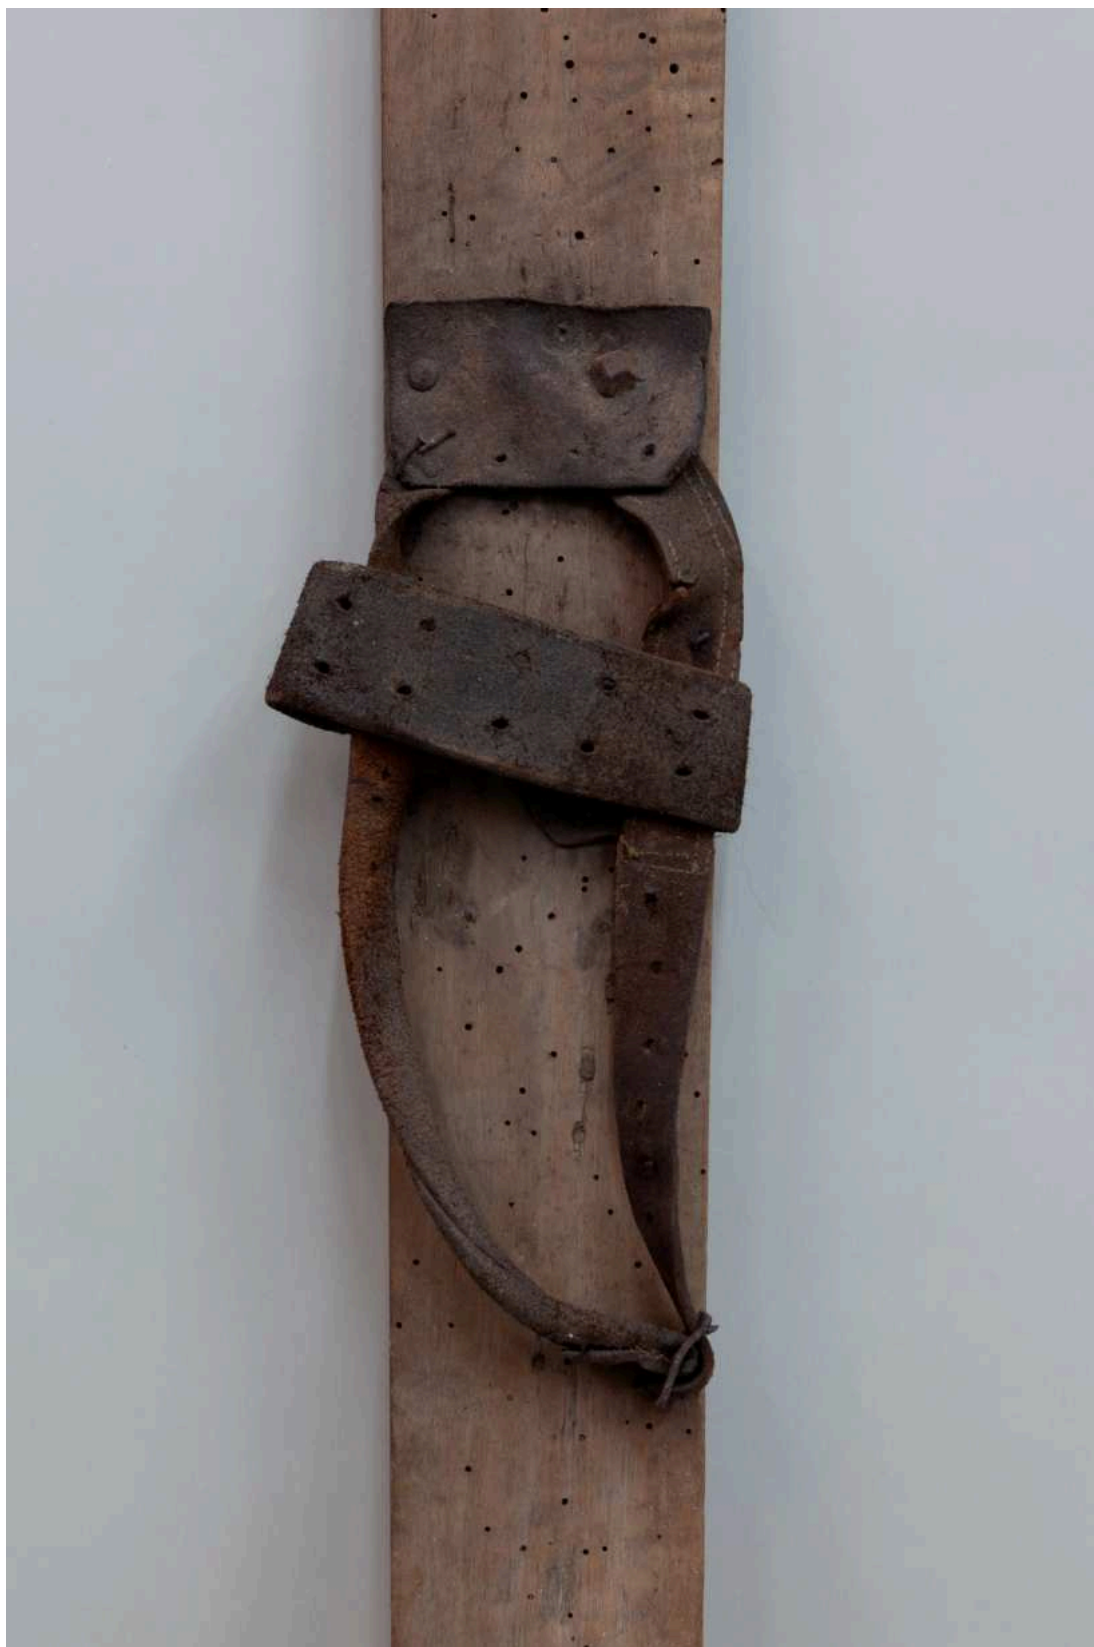
Stav před restaurováním - Dětské lyže - 6-99 - vázání

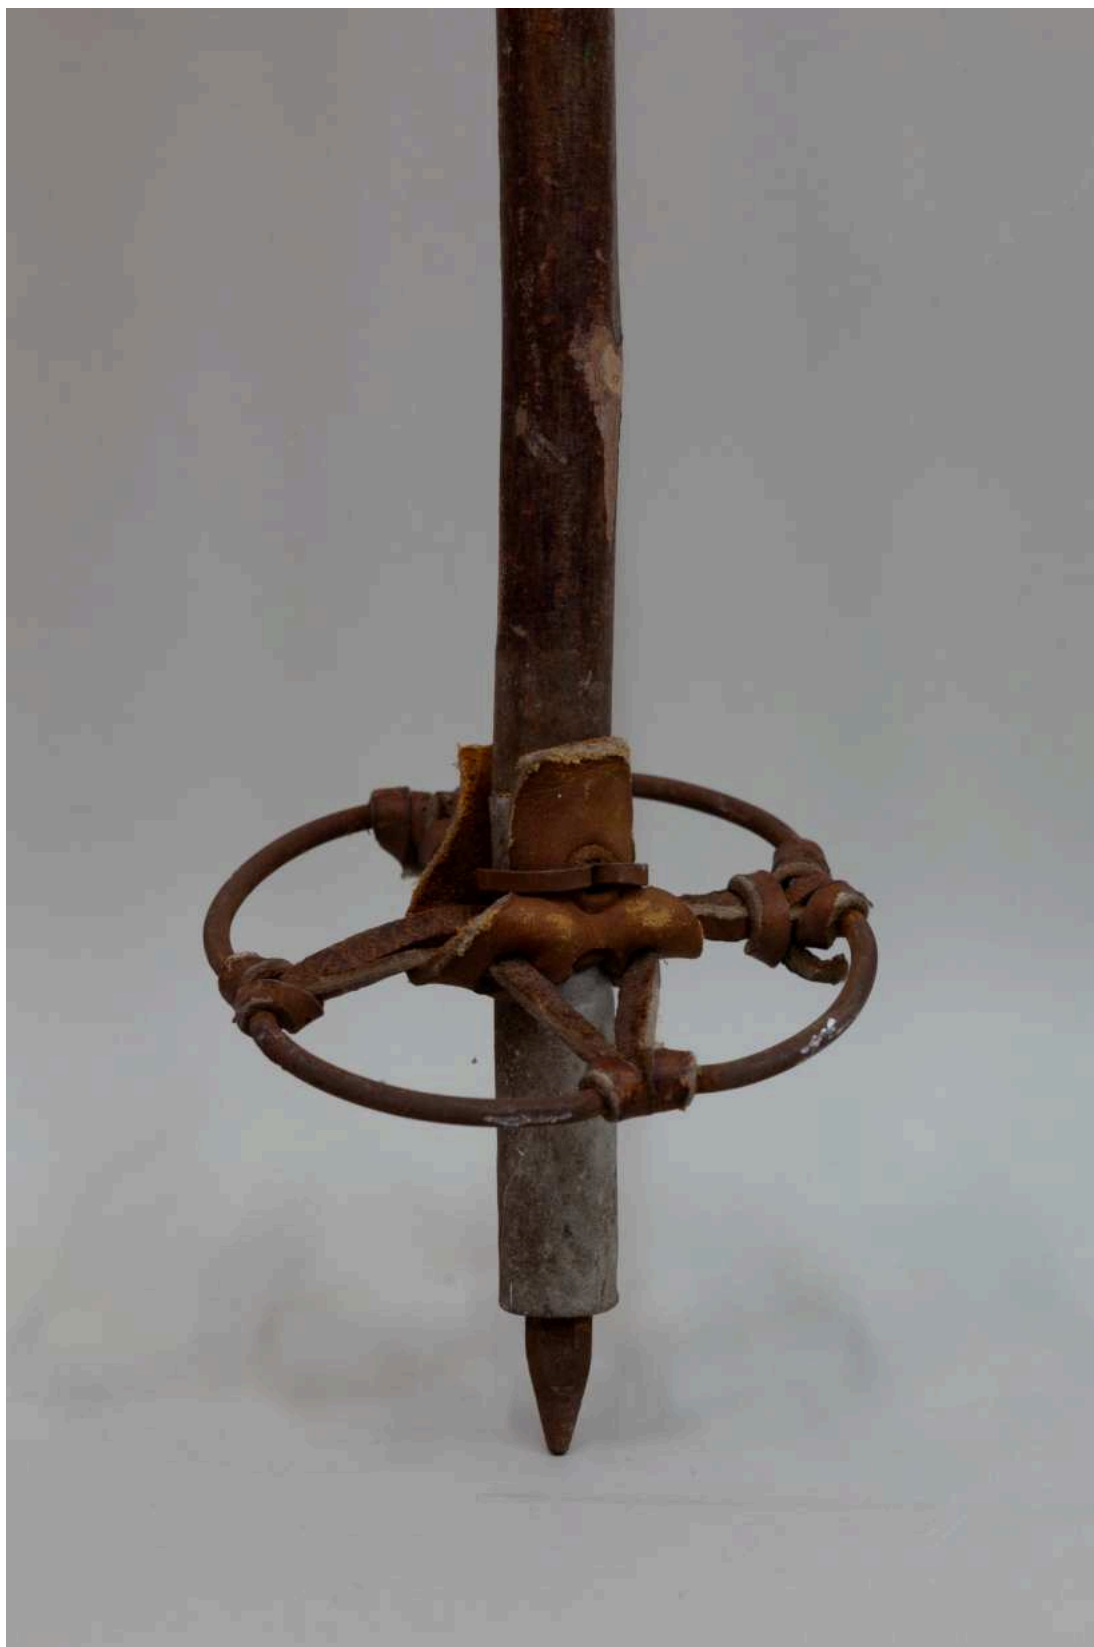
Stav před restaurováním - Dětské lyže - 6-99 - hrot hůlky

V tomto úseku restaurátorského procesu proběhne aplikace odpovídajícího stabilizátoru koroze v místech s výskytem korozních produktů.

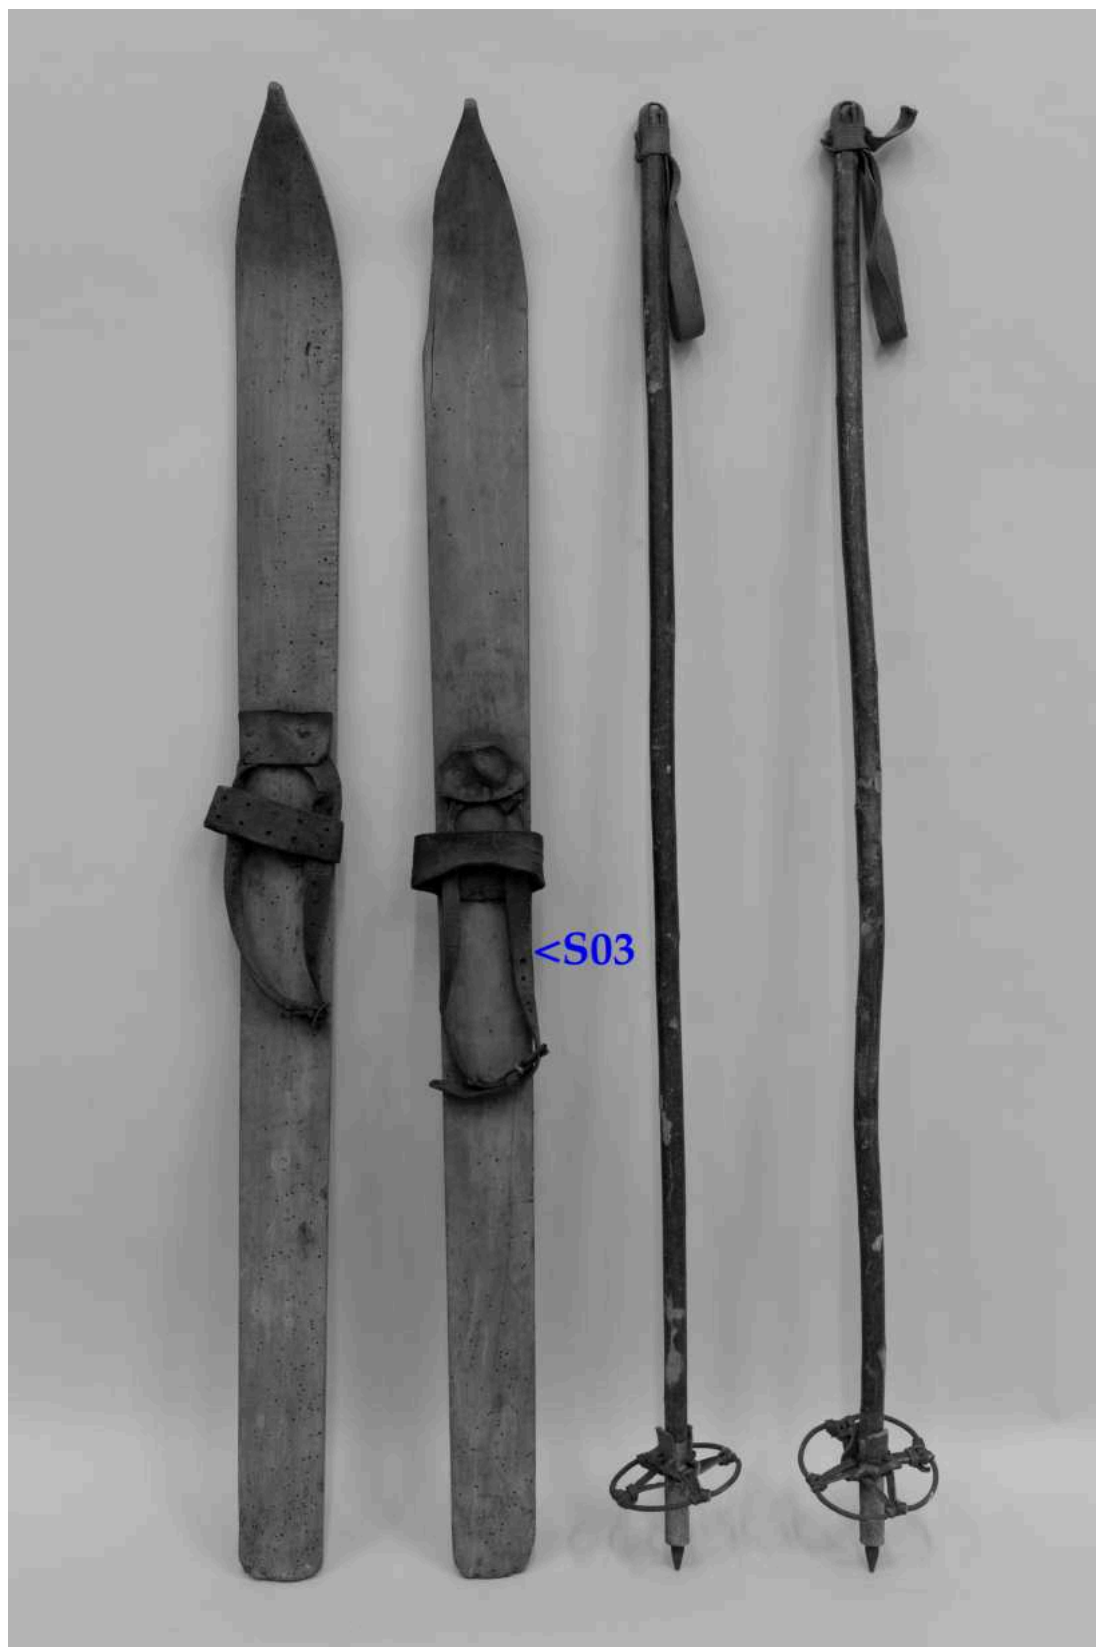
Umístění zkoušky snímání prachových depositů a ztmavlých laků

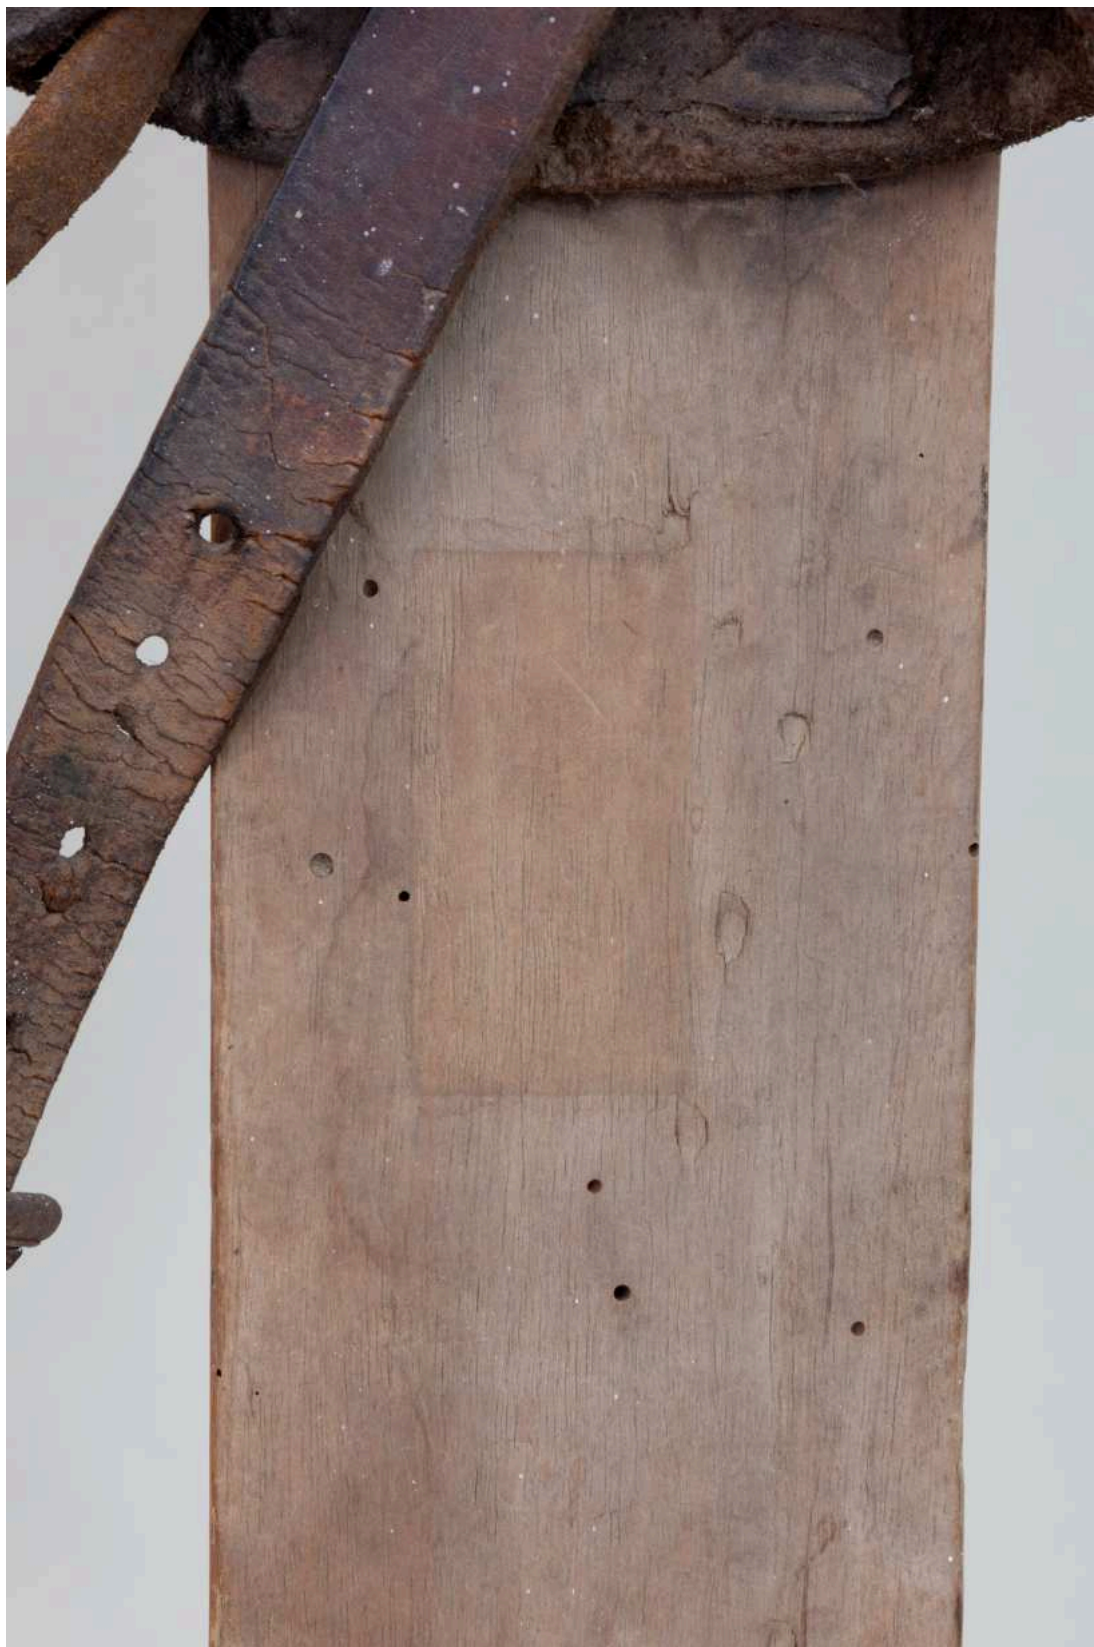
S03 - zkouška snímání prachových depositů - Dětské lyže - 6-99
