Restaurátorský průzkum a záměr

# Anbanterovský epitaf

Muzeum Šumavy Kašperské hory

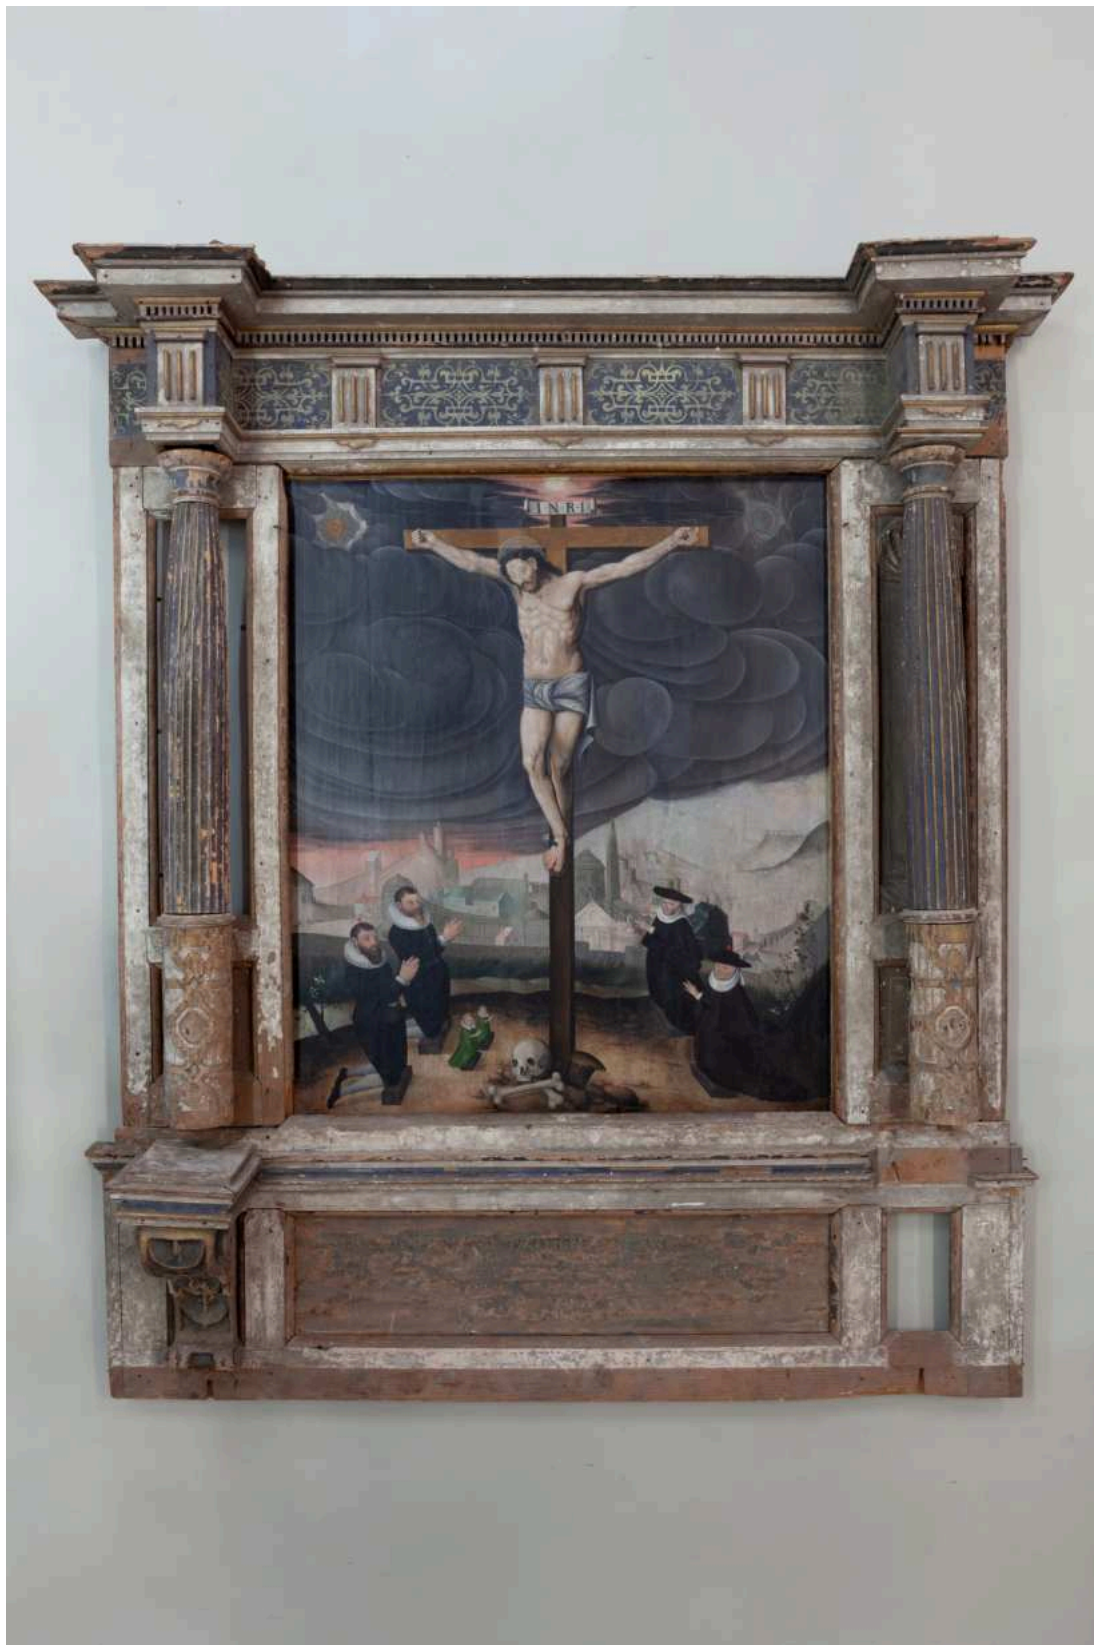
Stav památky před zahájením restaurátorských prací lze označit za problematický, a to na základě několika zjištění; především celá konstrukce architektury epitafu je

nesoudržná, a vykazuje velké množství uvolněných konstrukčních spojů dřevní hmoty. Velkým poškozením jsou pak četné absentující prvky, jako například pravá konzole s výplní za ní a nebo výplň v rámové konstrukci za levým dříkem sloupku a též chybí patky obou těchto sloupů. Absentují též profilace říms na predele i architrávu. Rohy na korunní římse nesou četná poškození spočívající v jejich silných abrazivních narušeních. Dalším nemenším problémem je destrukce polychromní úpravy památky, a to nejen u zlacených povrchů, například dekorativního zdobení a kanelurování sloupků, kde se vyskytuje poměrně často malá soudržnost s dřevěnou podložkou, ale i u malovaných hmot profilací říms architektury epitafu. U těchto všech ploch identifikujeme hojný výskyt krakel a trhlin, kvůli kterým zde dochází ke značným ztrátám polychromie. Drastická situace je pak u nápisové desky, kde absentuje více než 80% textu. Výčet poškození uzavírá zjištění, že povrch plastické výzdoby architektury pokrývá velmi silná vrstva prachových depositů.

Stav před restaurováním - celkový pohled

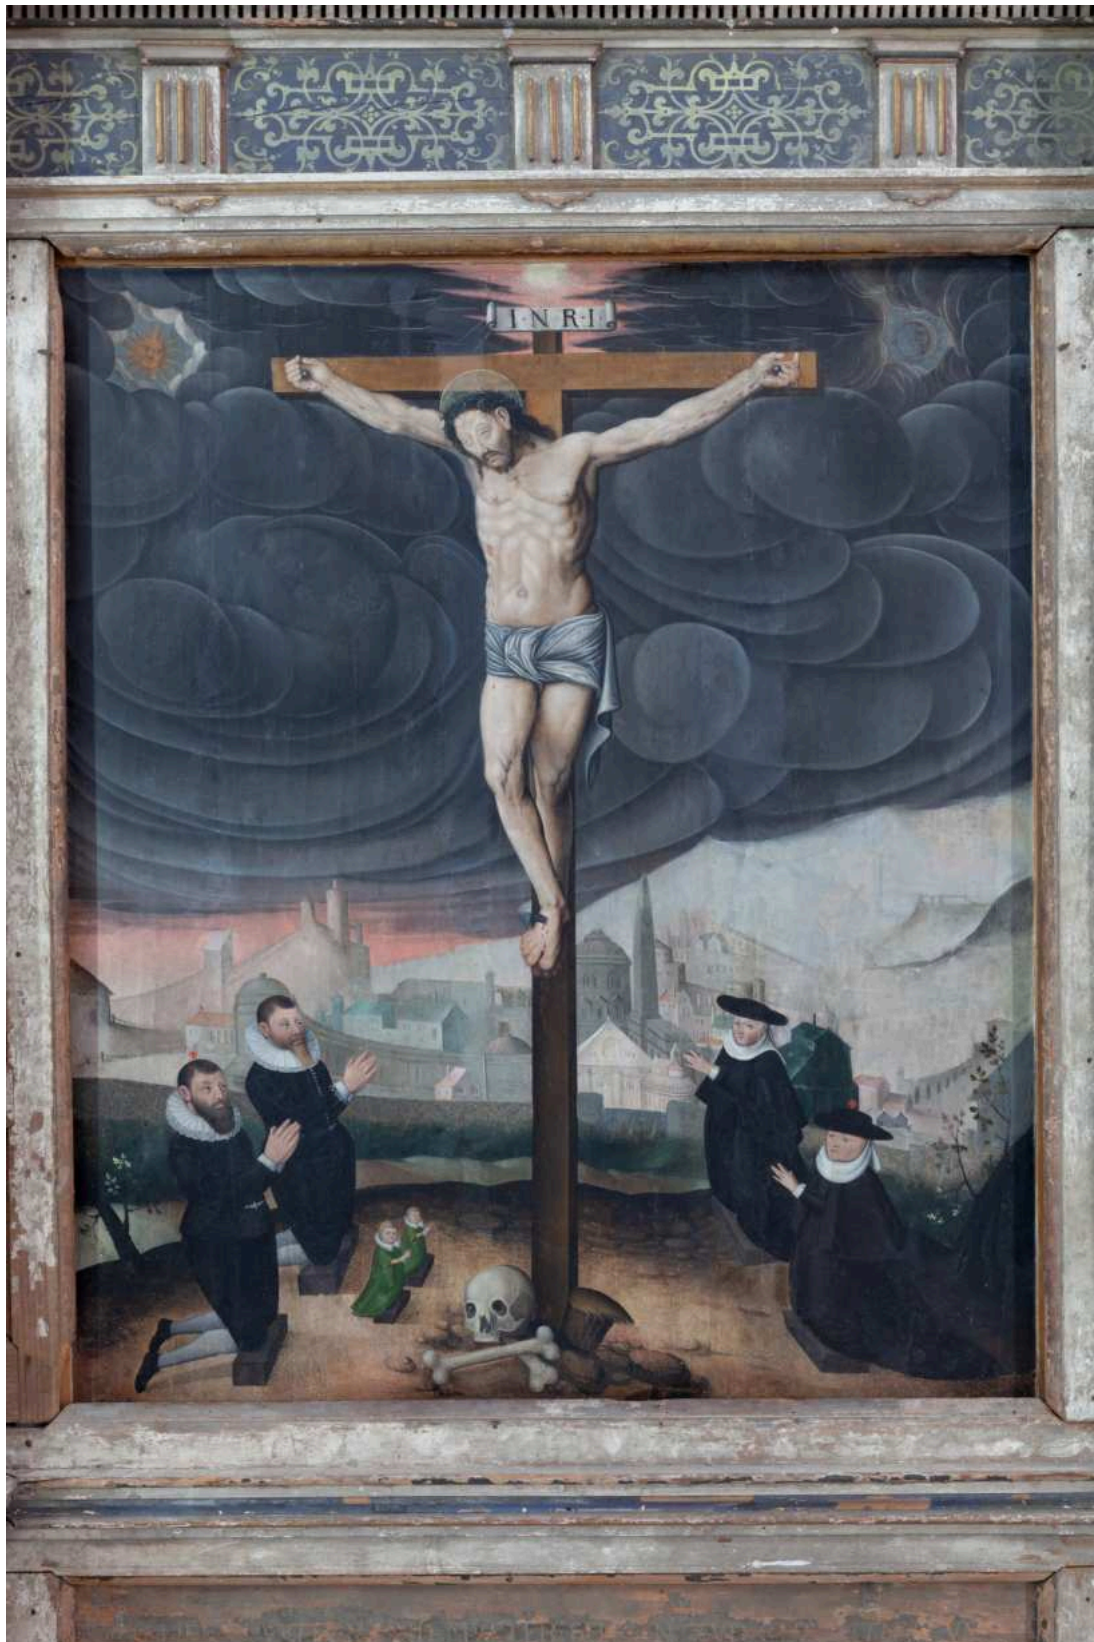
Desková malba vykazuje na svém povrchu vrstvu jemných prachových depositů. Na několika místech jsou čitelné druhotné tmely, zejména v místech spojů jednotlivých prken, ale také například na větší ploše nad hlavou Krista. Tyto tmely jsou místy lehce nadzvednuté od podkladu. Povrch malby vykazuje drobná mechanická poškození, jako jsou škrábance a oděrky, a místy je narušen drobnými prasklinami, které se soustředí především v oblastech spojů desek. Ochranná laková vrstva je ztmavlá a nerovnoměrně degradovaná, což způsobuje střídání matných a lesklých ploch a narušuje jednotnost povrchu obrazu. V letech 1983–1984 byla malba restaurována Františkem Šubertem. V rámci tohoto zásahu byla zadní strana desky opatřena tzv. parketáží, která je v tomto případě provedena netypicky. Desky jsou usazeny v tenkém dřevěném rámu se zpevněnými rohy, což podporuje celkovou konstrukční stabilitu.

Stav před restaurováním - desková malba (Ukřižování Krista)

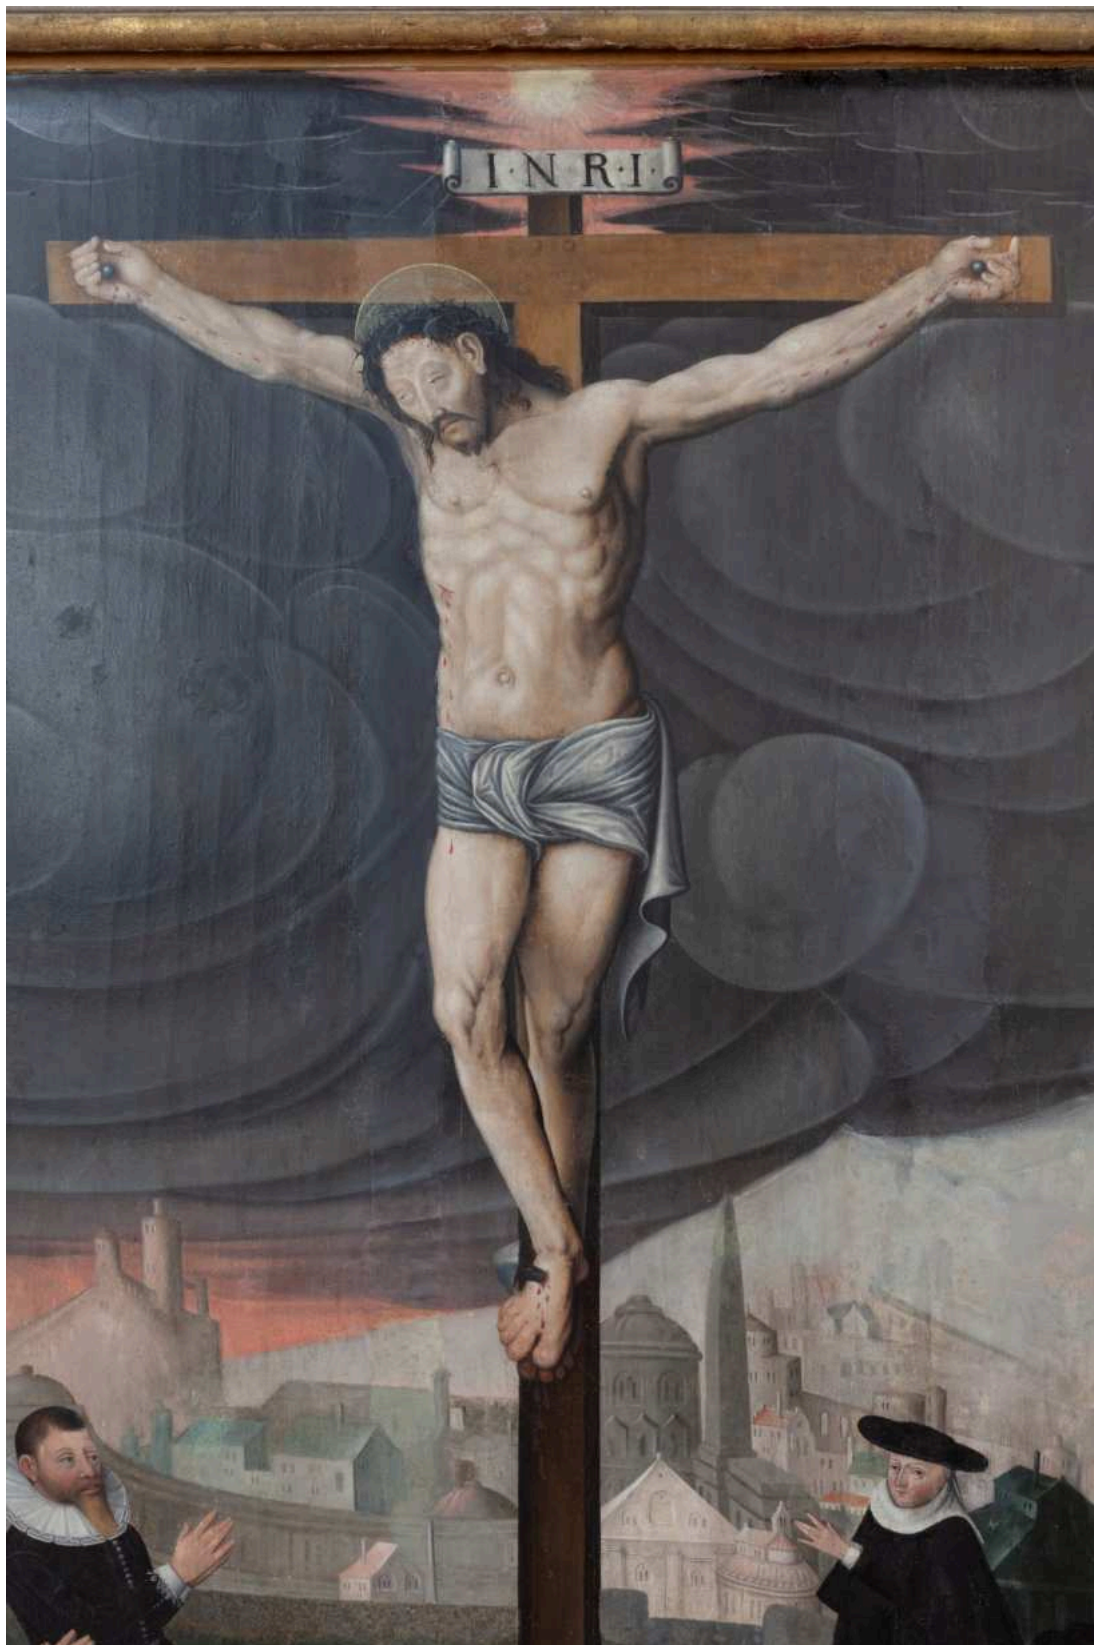
Stav před restaurováním - desková malba (Ukřižování Krista) detail

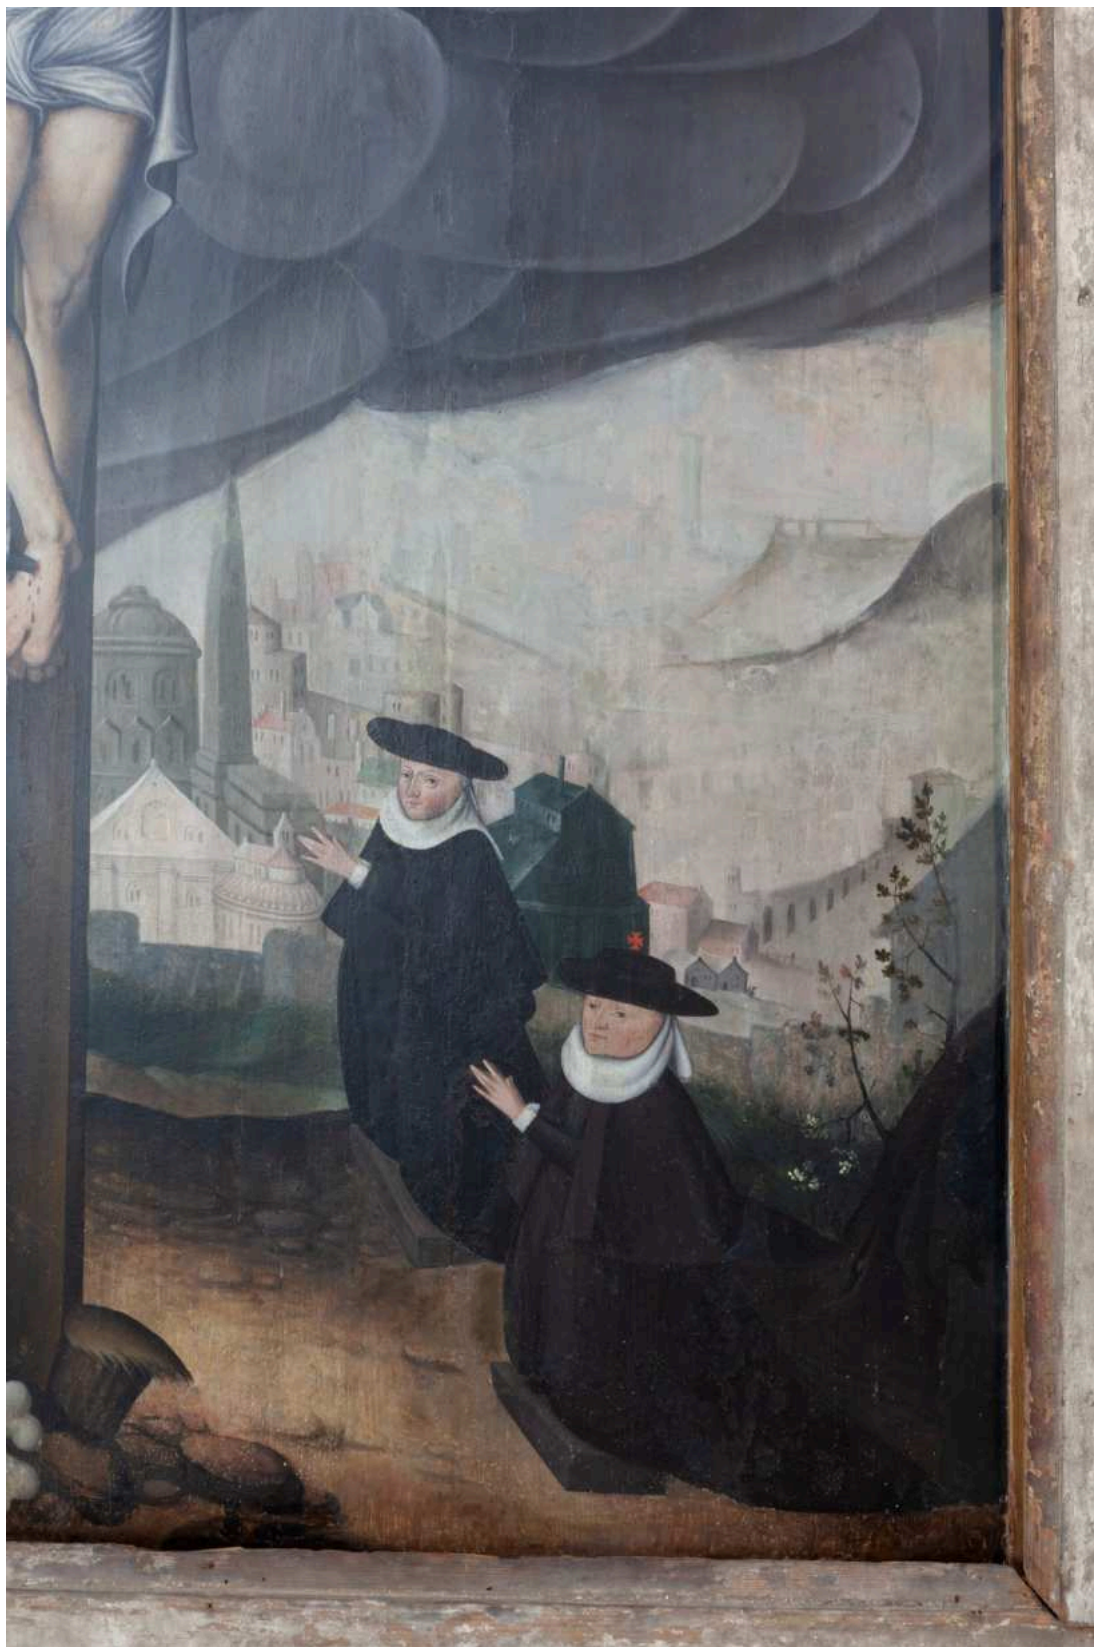
Stav před restaurováním - desková malba (Ukřižování Krista) detail

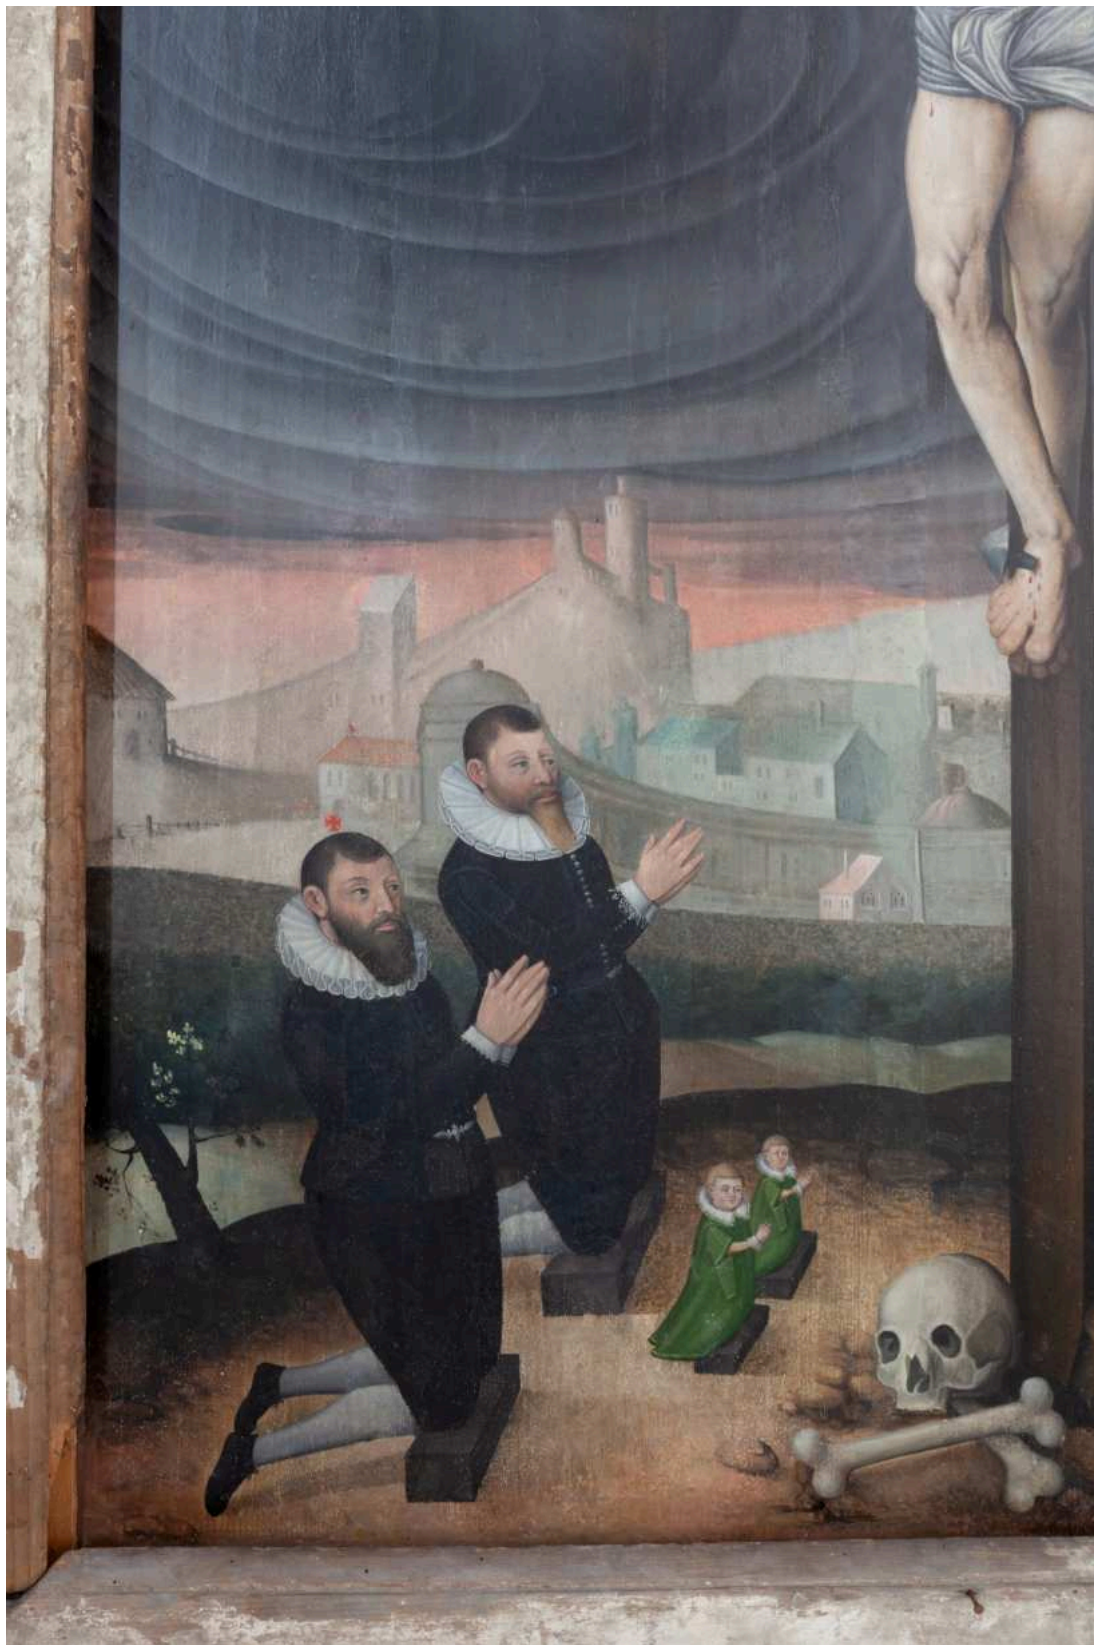
Stav před restaurováním - desková malba (Ukřižování Krista) detail

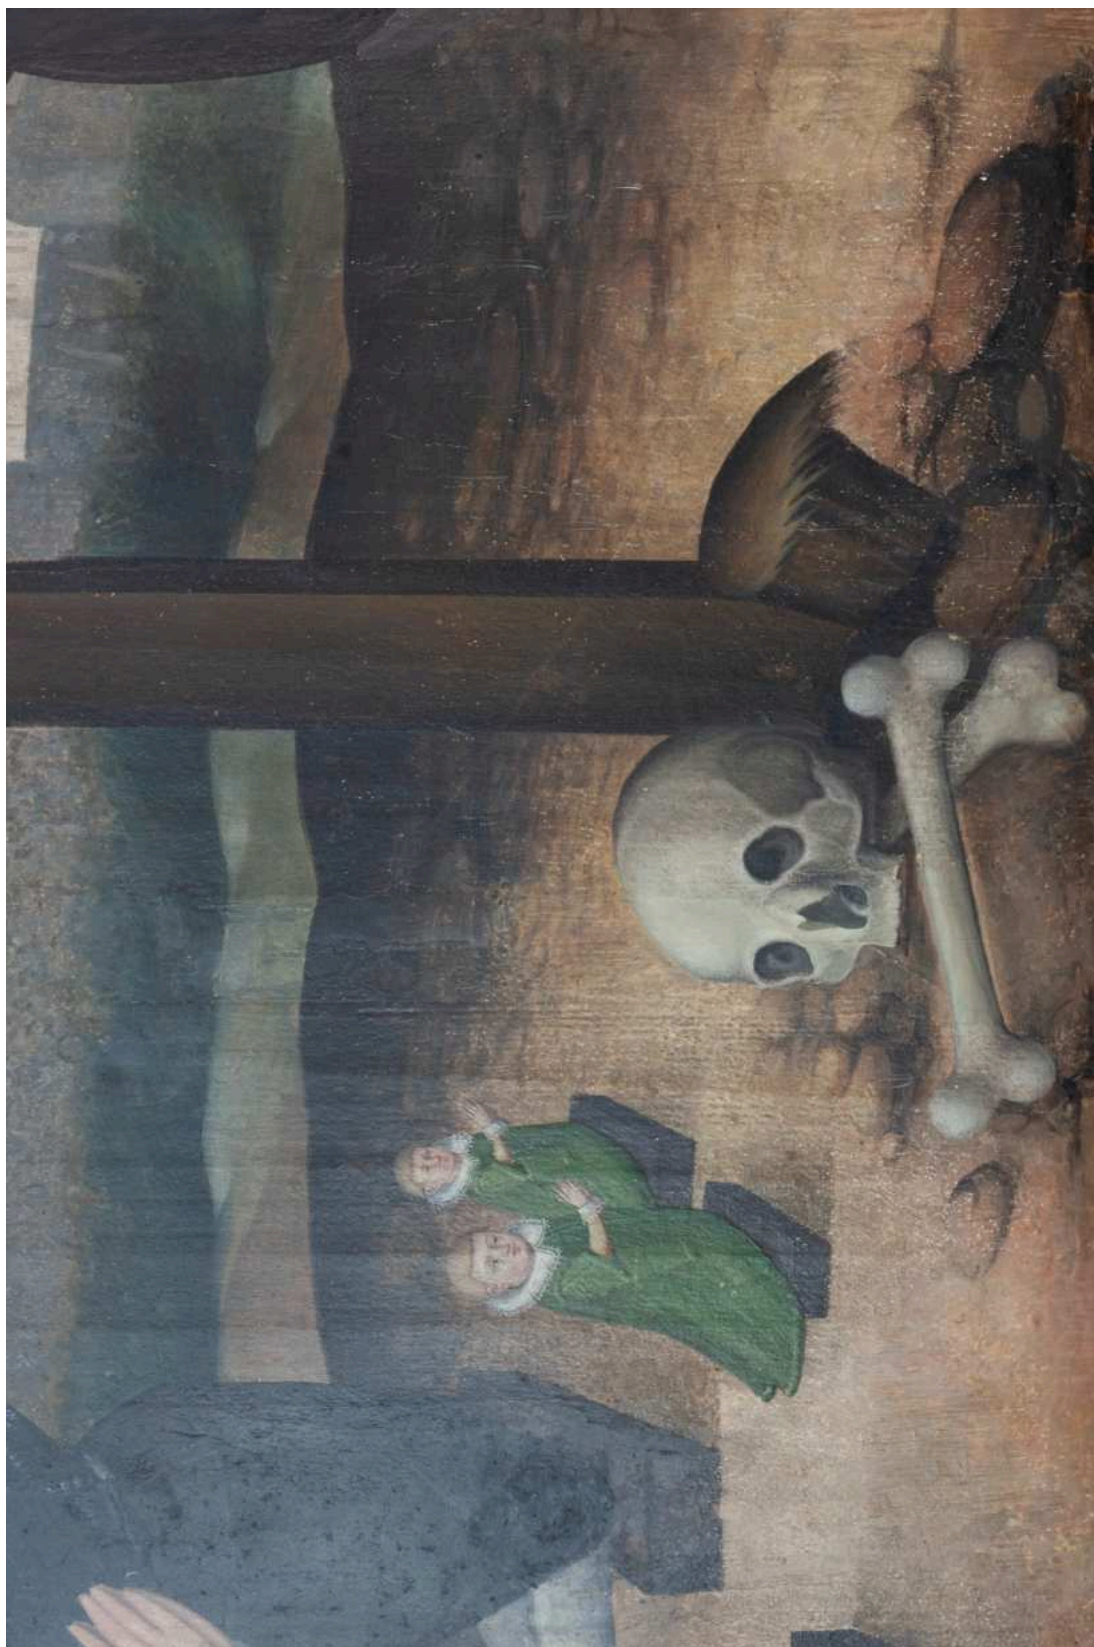
Stav před restaurováním - desková malba (Ukřižování Krista) detail

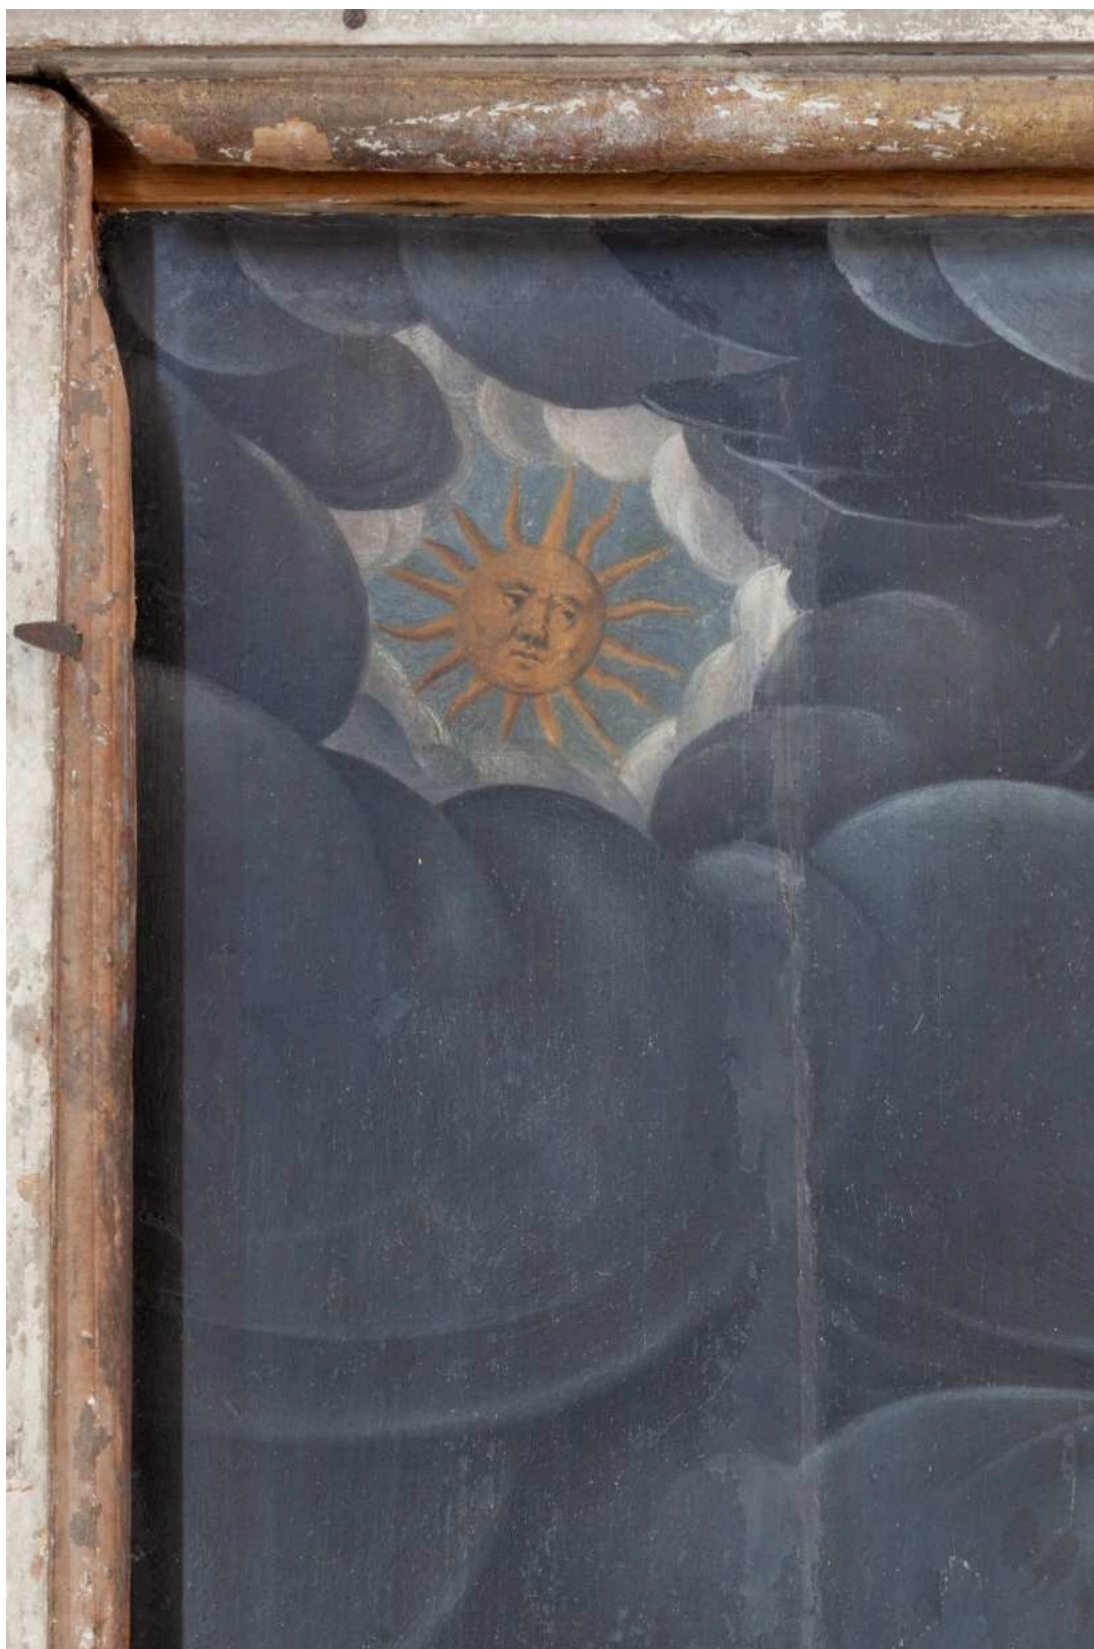
Stav před restaurováním - desková malba (Ukřižování Krista) detail

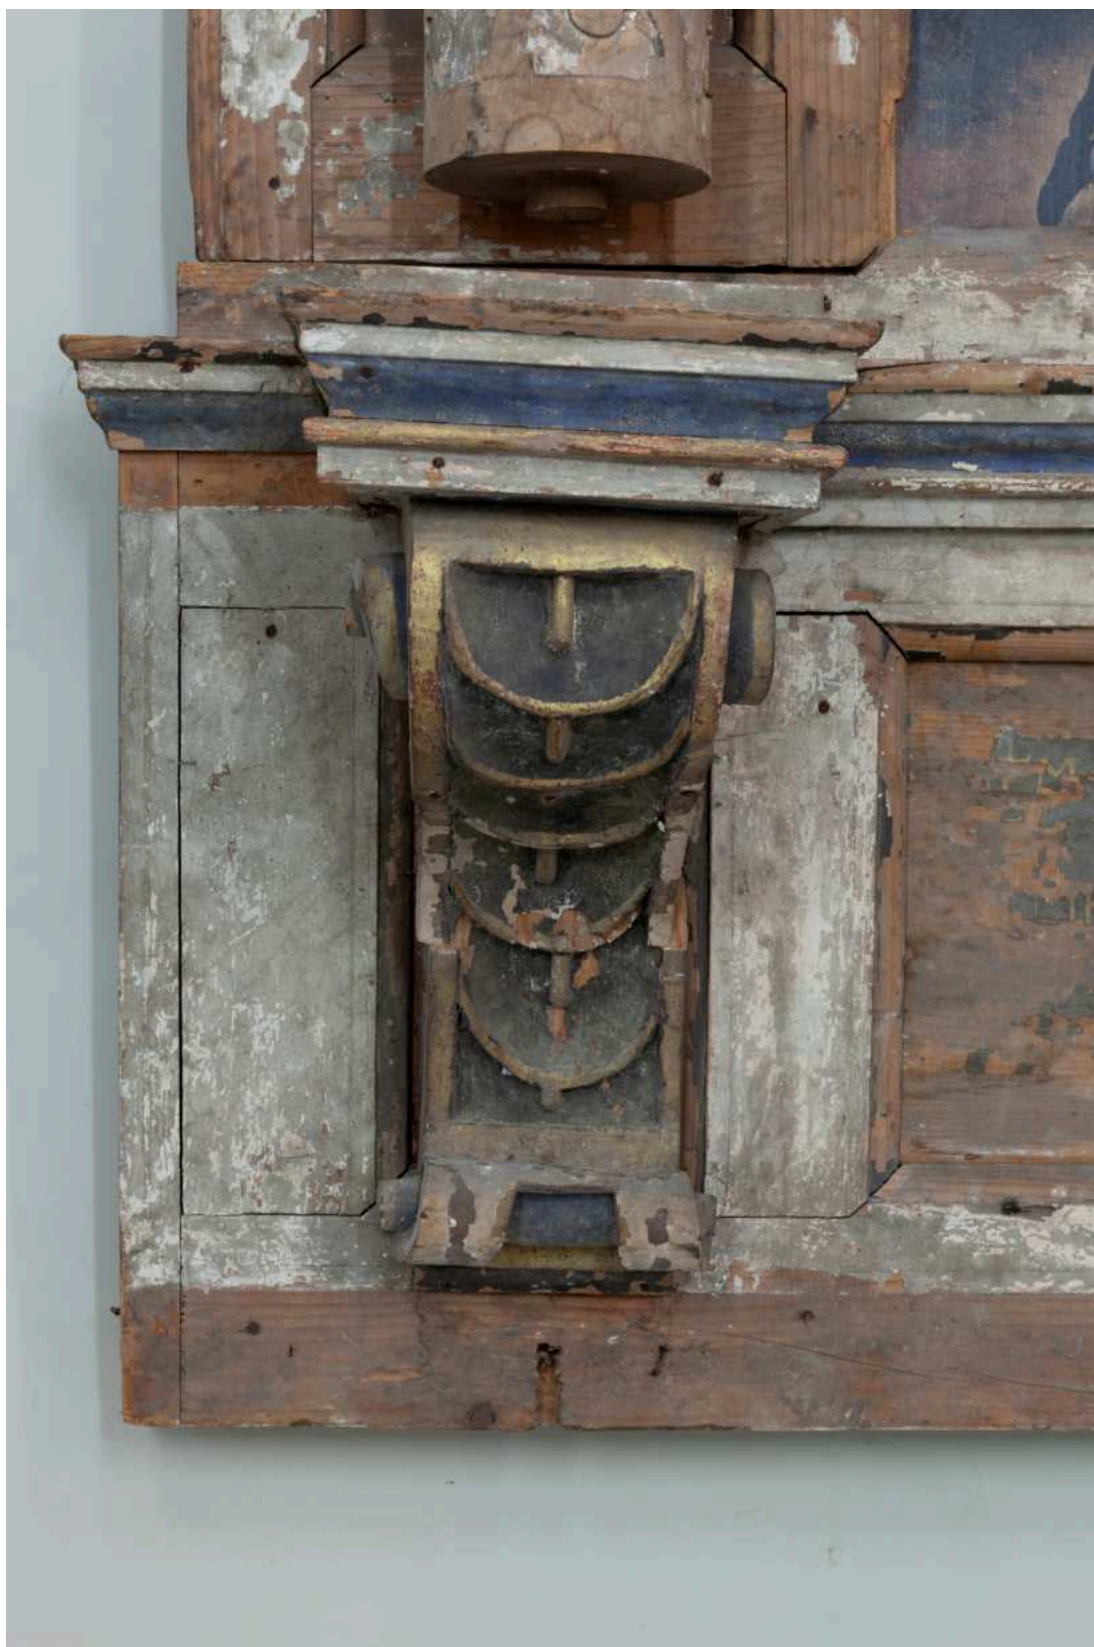
Stav před restaurováním - architektura (konzole) - detail poškození

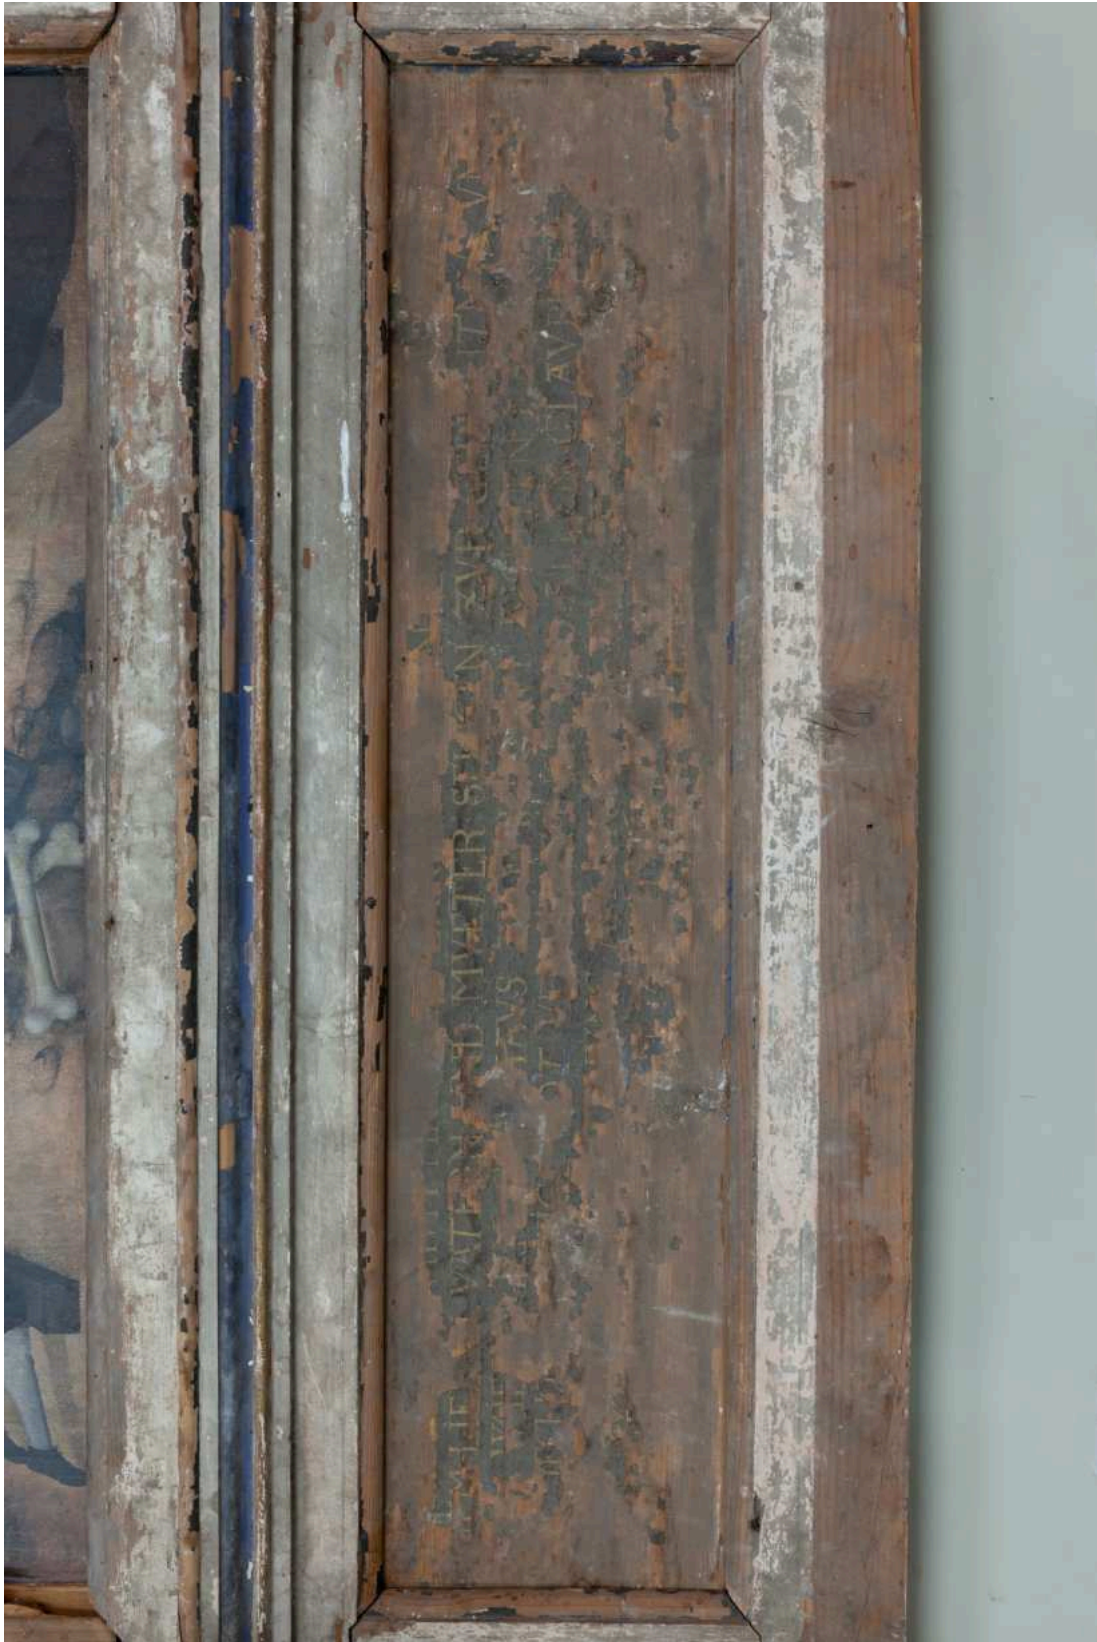
Stav před restaurováním - architektura (nápisová deska) - detail poškození

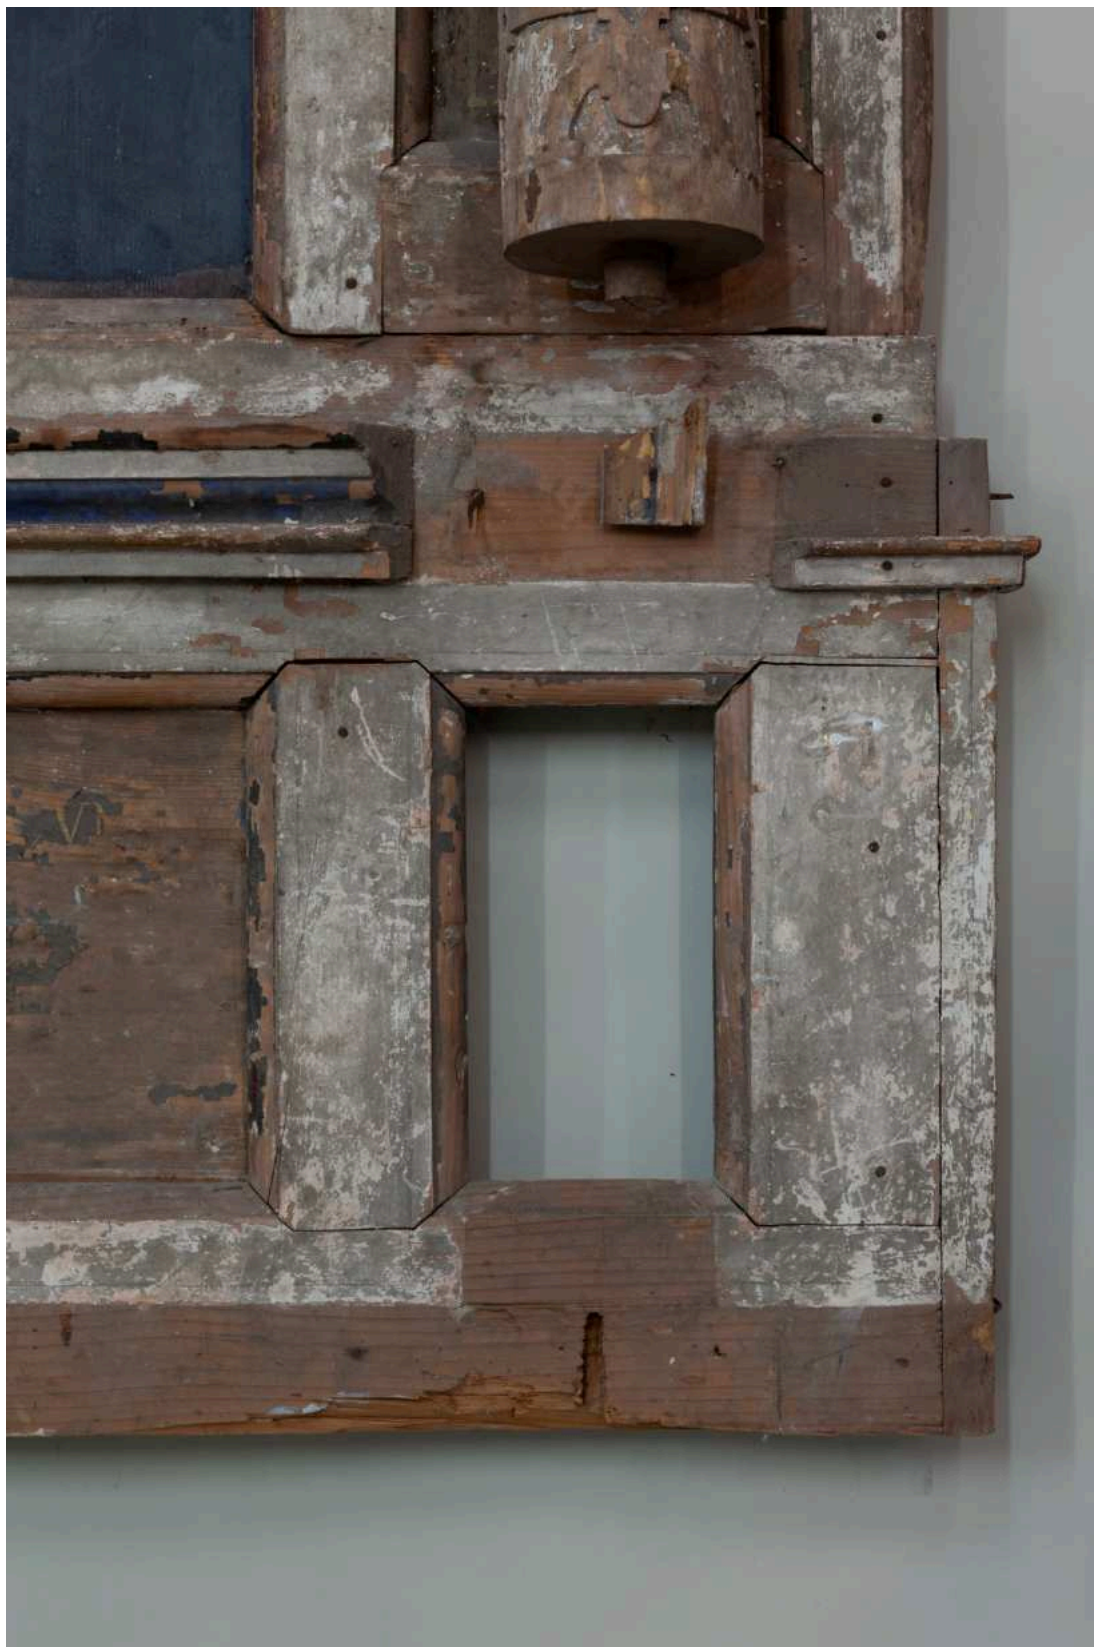
Stav před restaurováním - architektura (konzole) - absentující část

Důkladná revize lokálně rozvolněných truhlářských spojů jejich opětovným slepením. Lokální stabilizace tektonických trhlin, vložení nového dřevěného materiálu. Plastická rekonstrukce absentujících částí (konzole, výplně a patky).

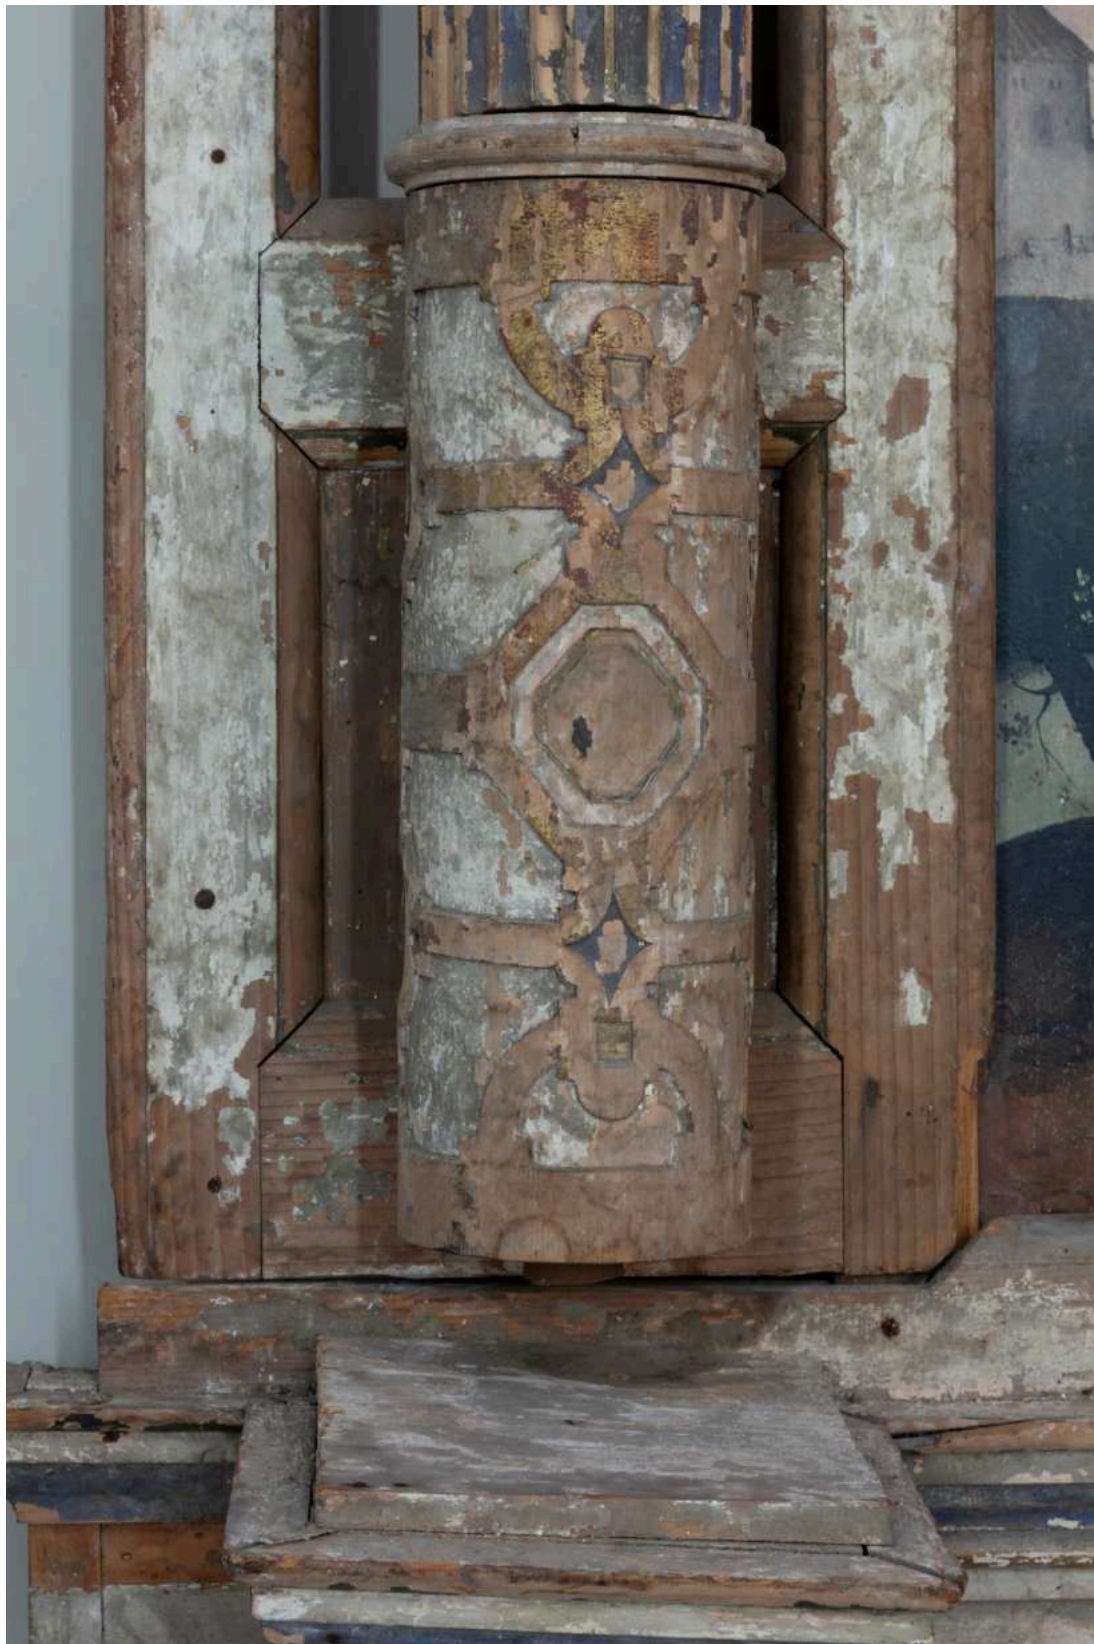
Stav před restaurováním - architektura (sloupek) - detail poškození

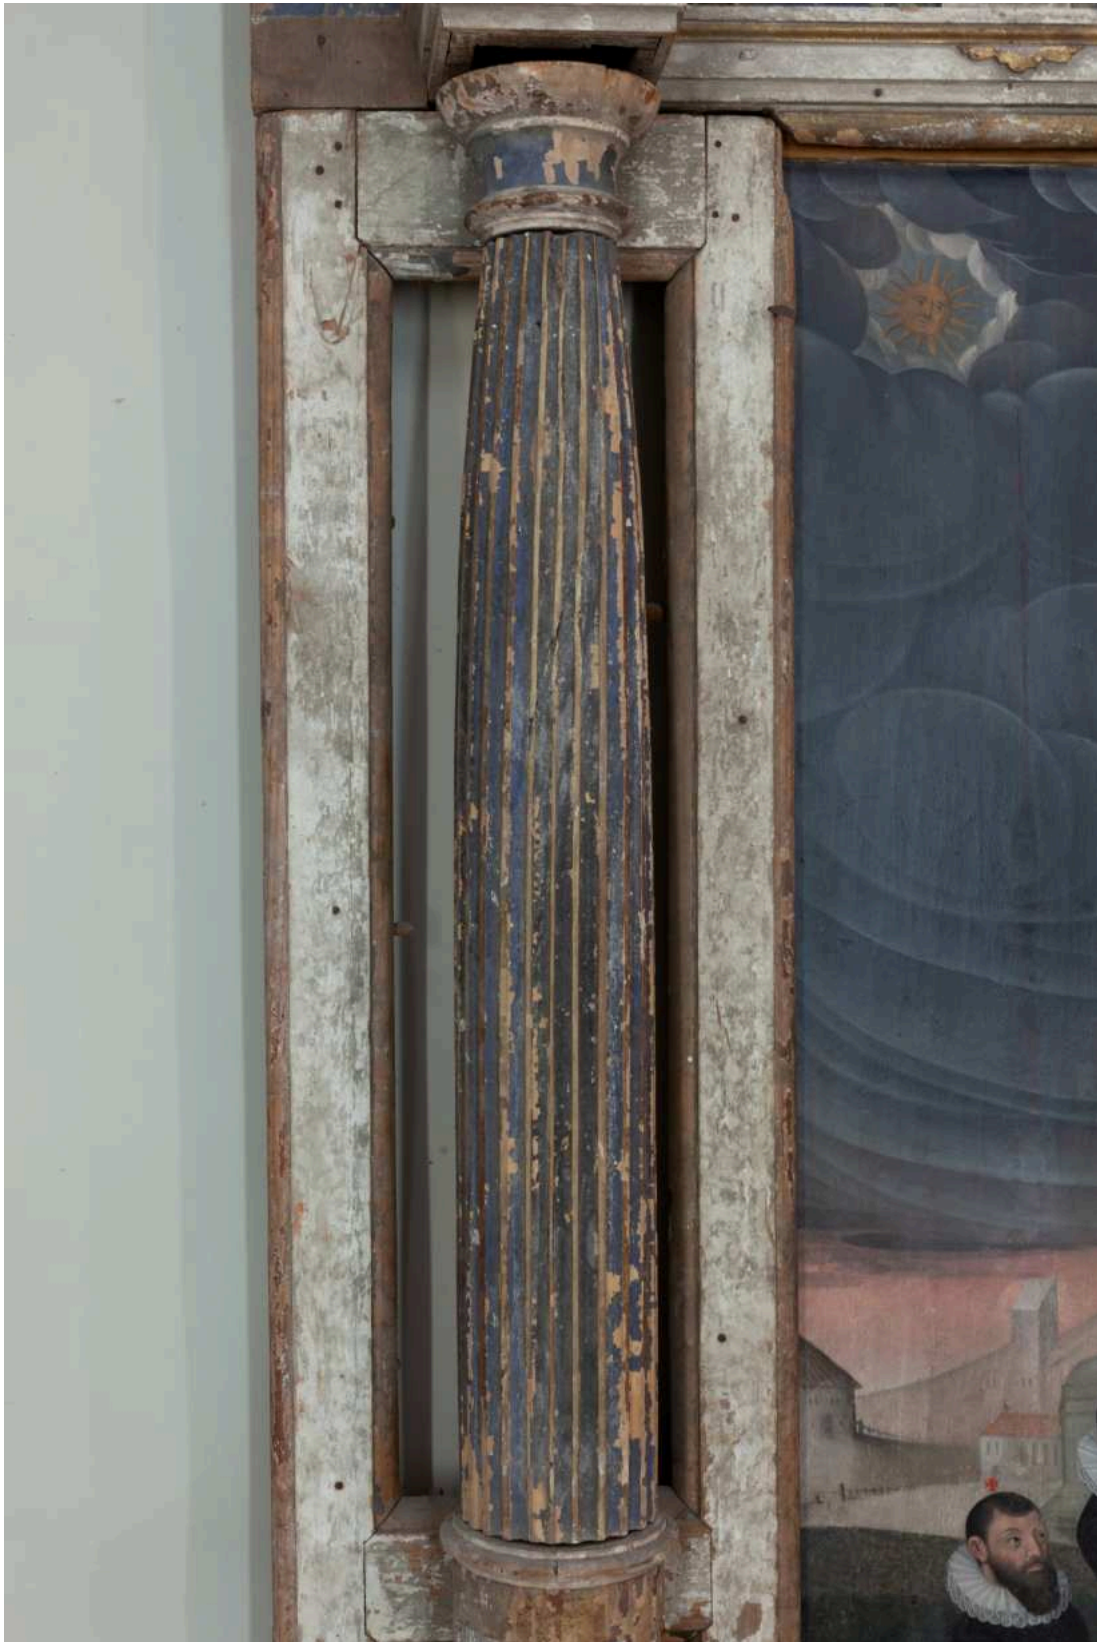
Stav před restaurováním - architektura (dřív sloupku) - detail poškození
