Restaurátorský průzkum a záměr

# Anbanterovský epitaf

Muzeum Šumavy Kašperské hory

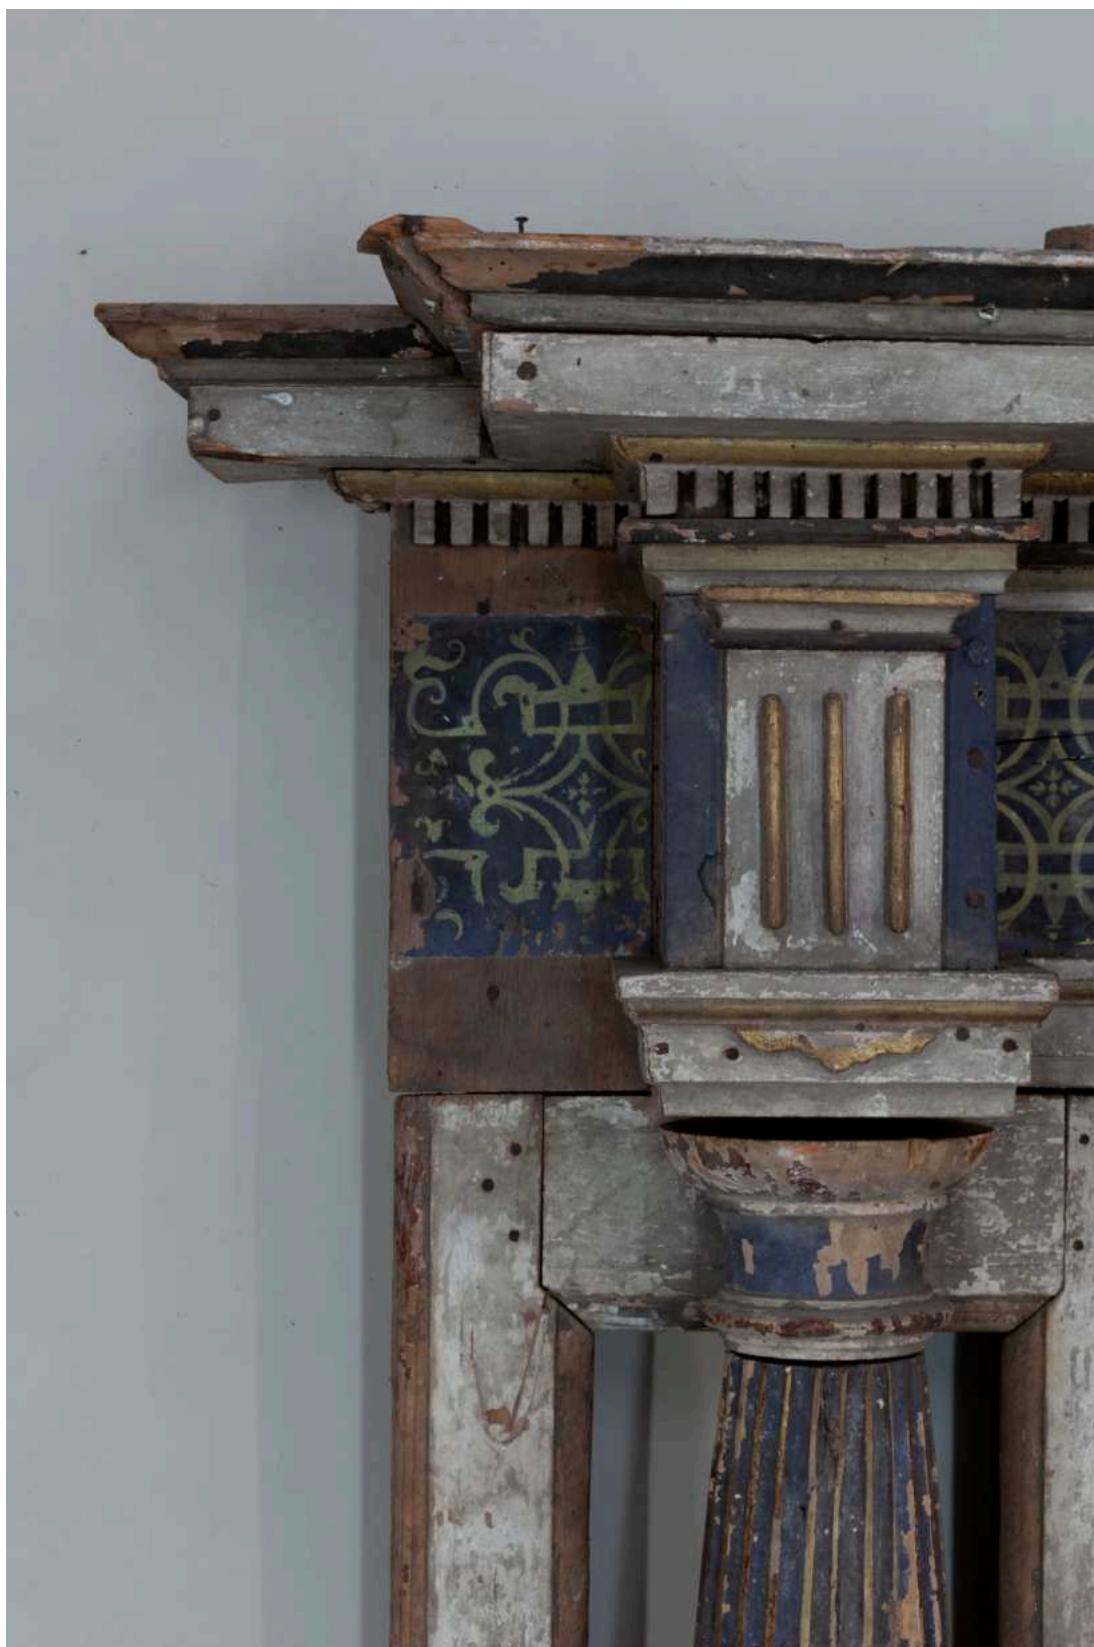
Stav před restaurováním - architektura (architráv) - detail poškození

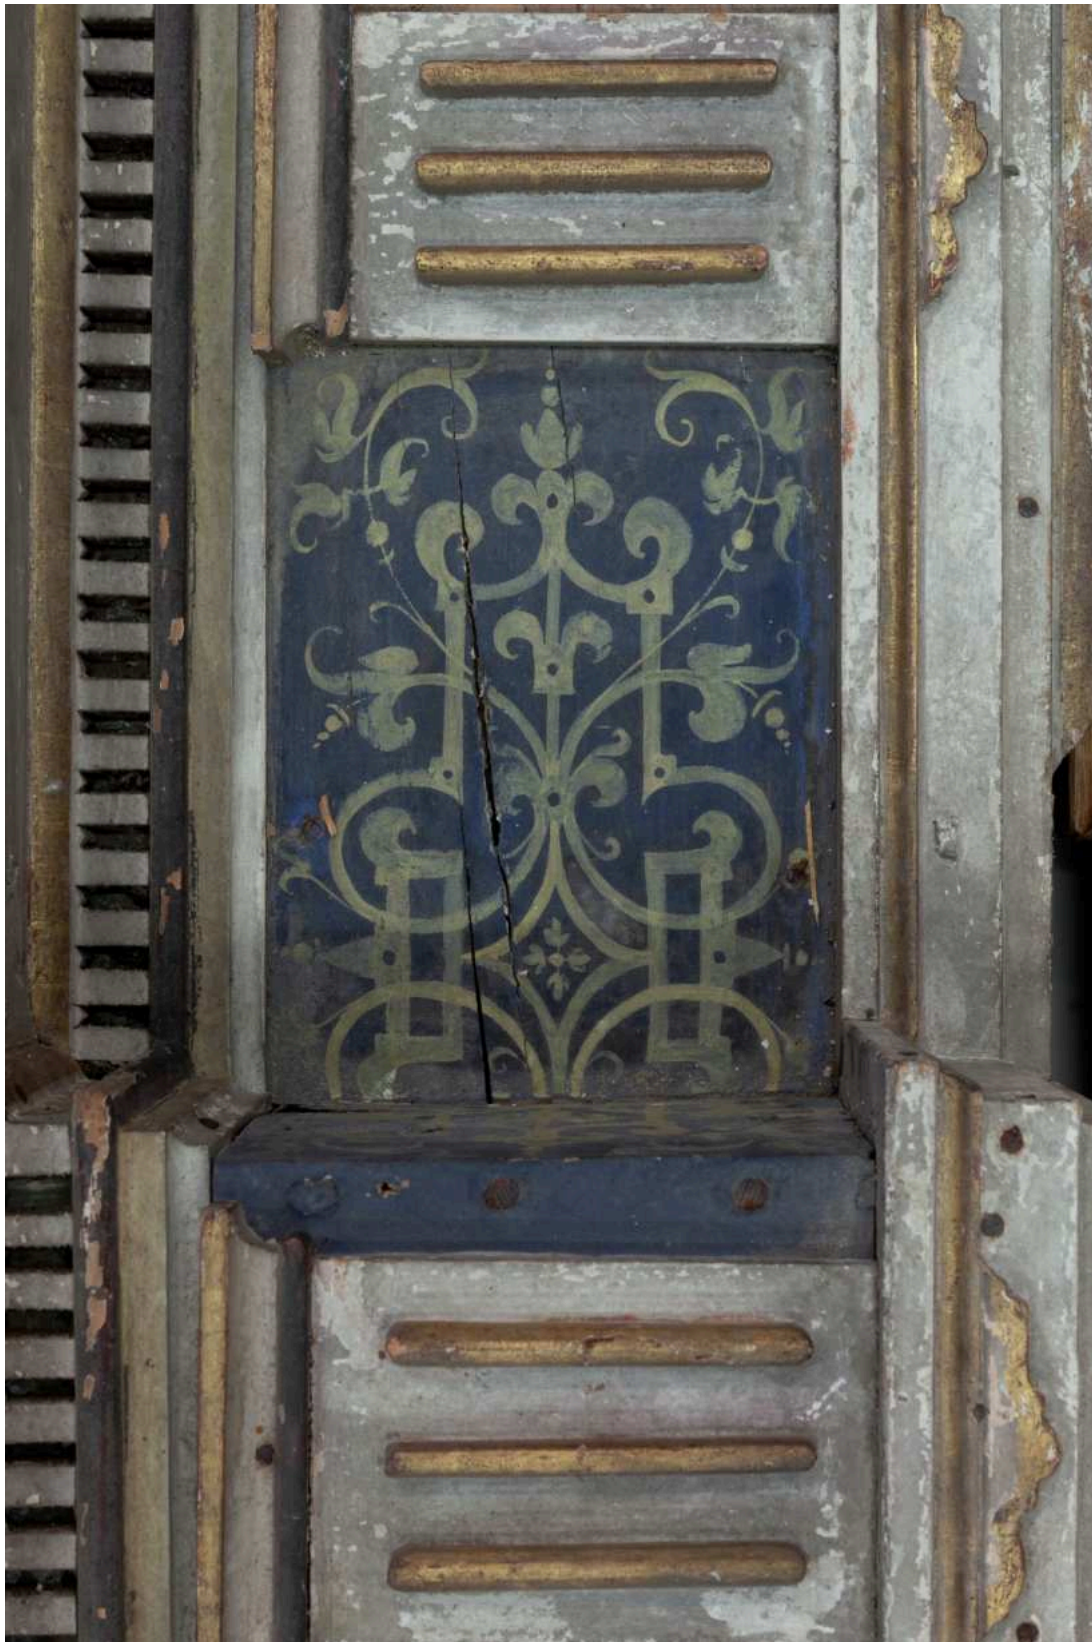
Stav před restaurováním - architektura (architráv) - detail poškození

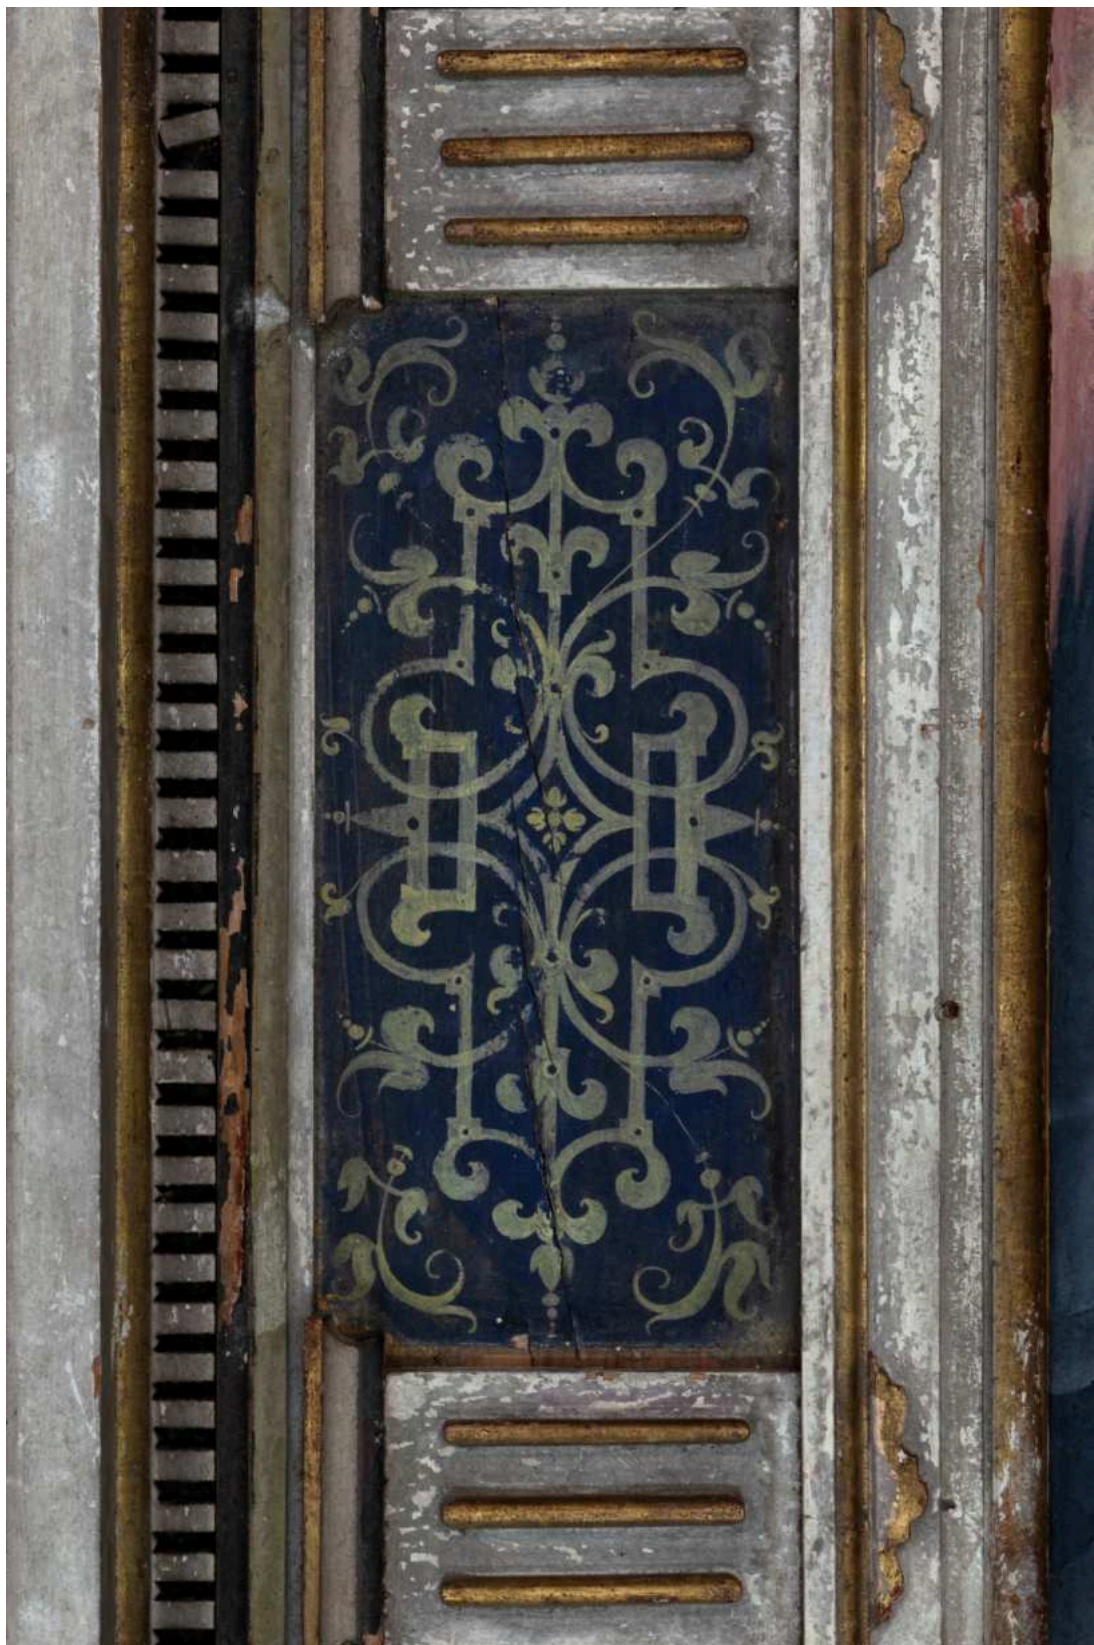
Stav před restaurováním - architektura (architráv) - detail poškození

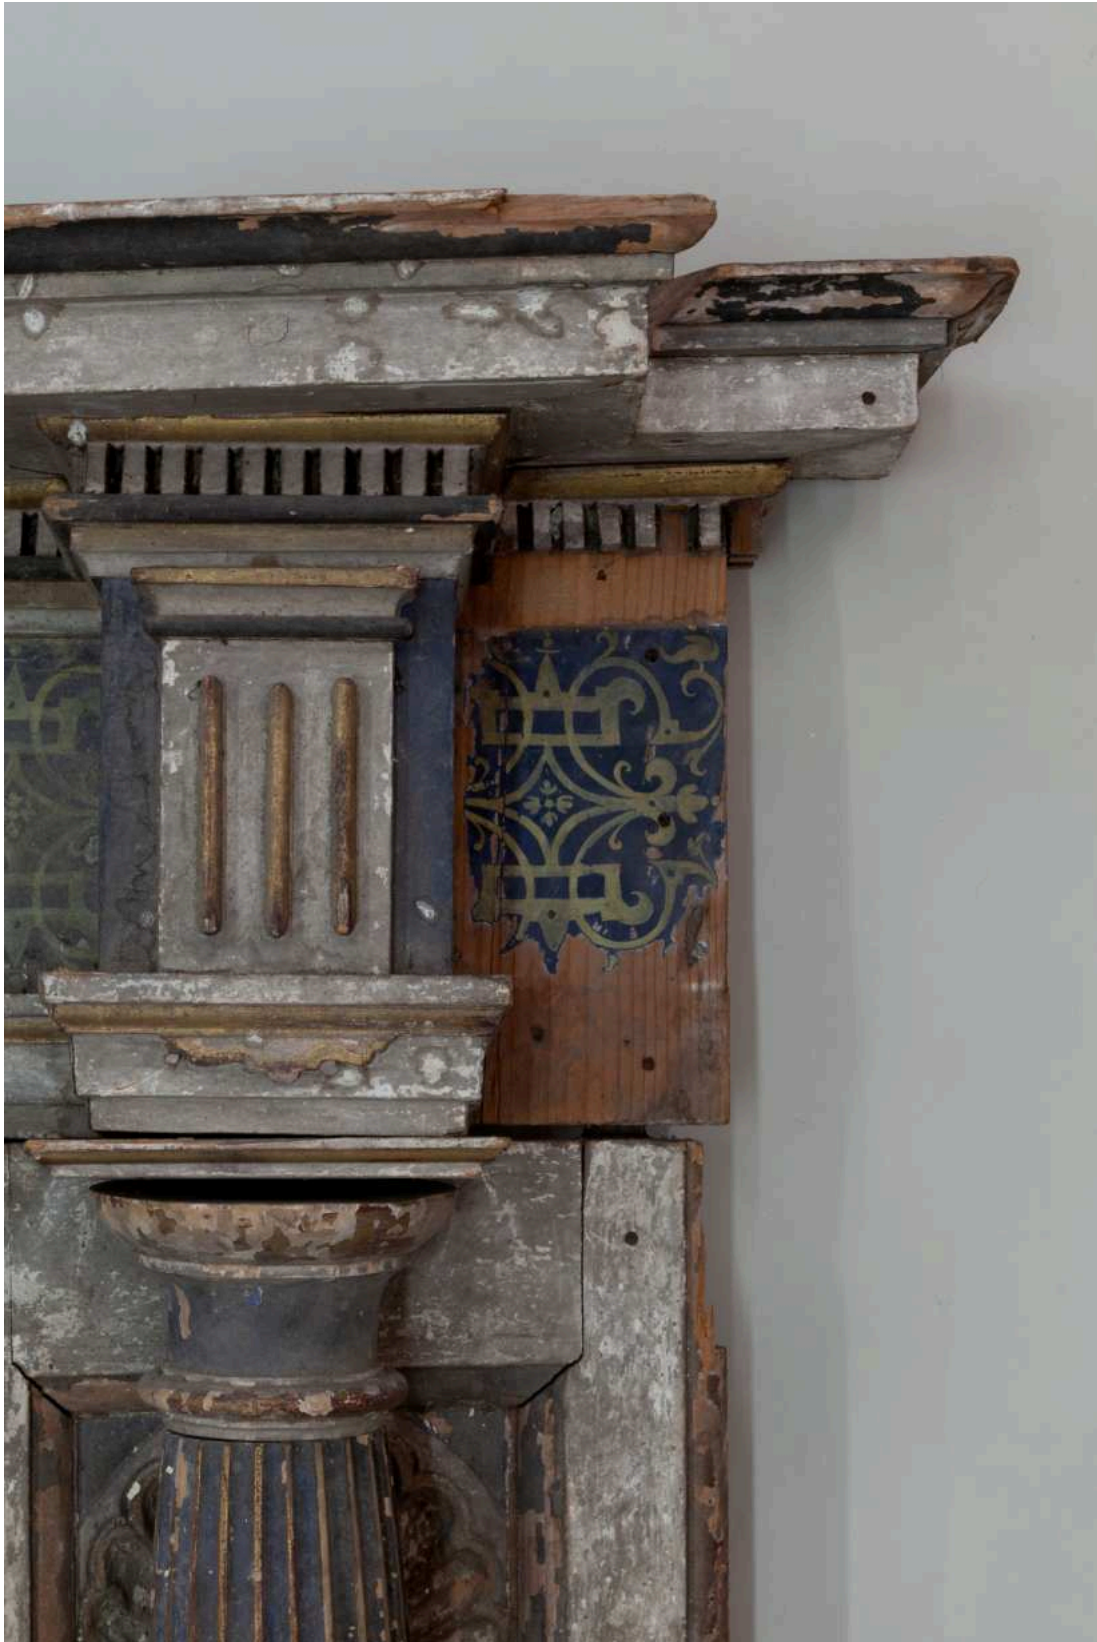
Stav před restaurováním - architektura (architráv) - detail poškození

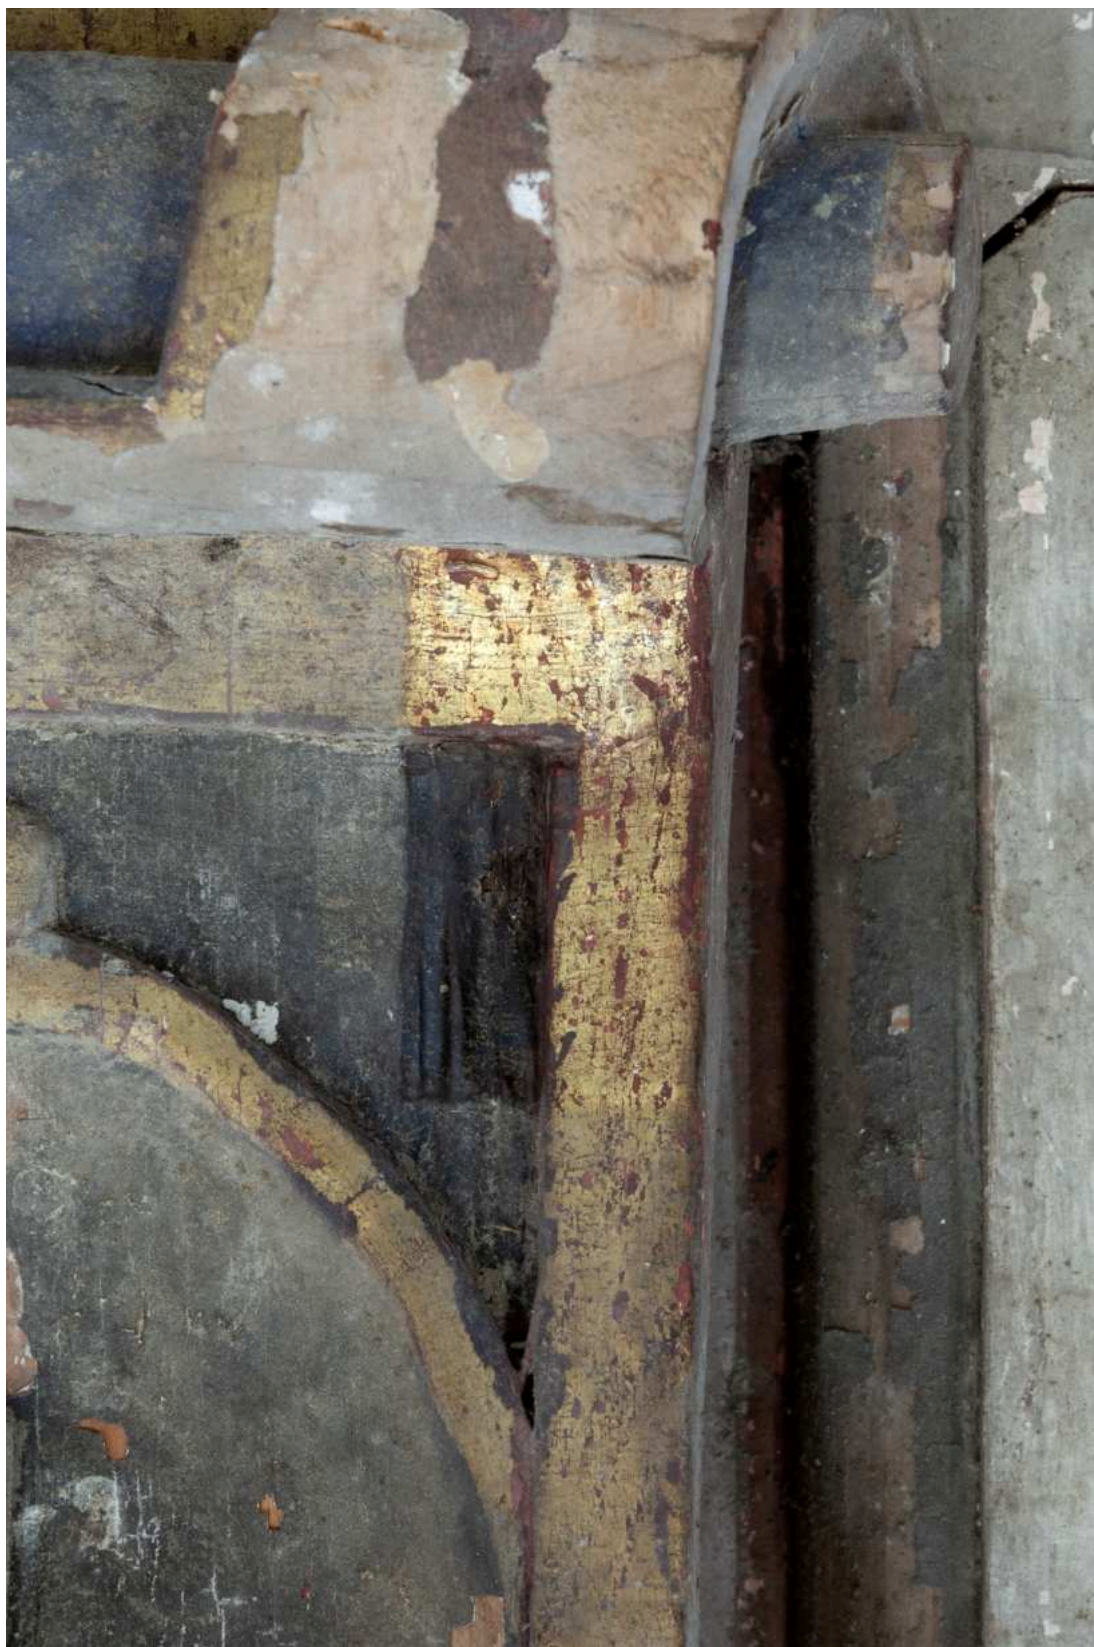
*Sonda č. 01 - predela (levá konzole)*

S01 - zkouška snímání prach. depositů - predela (levá konzole)

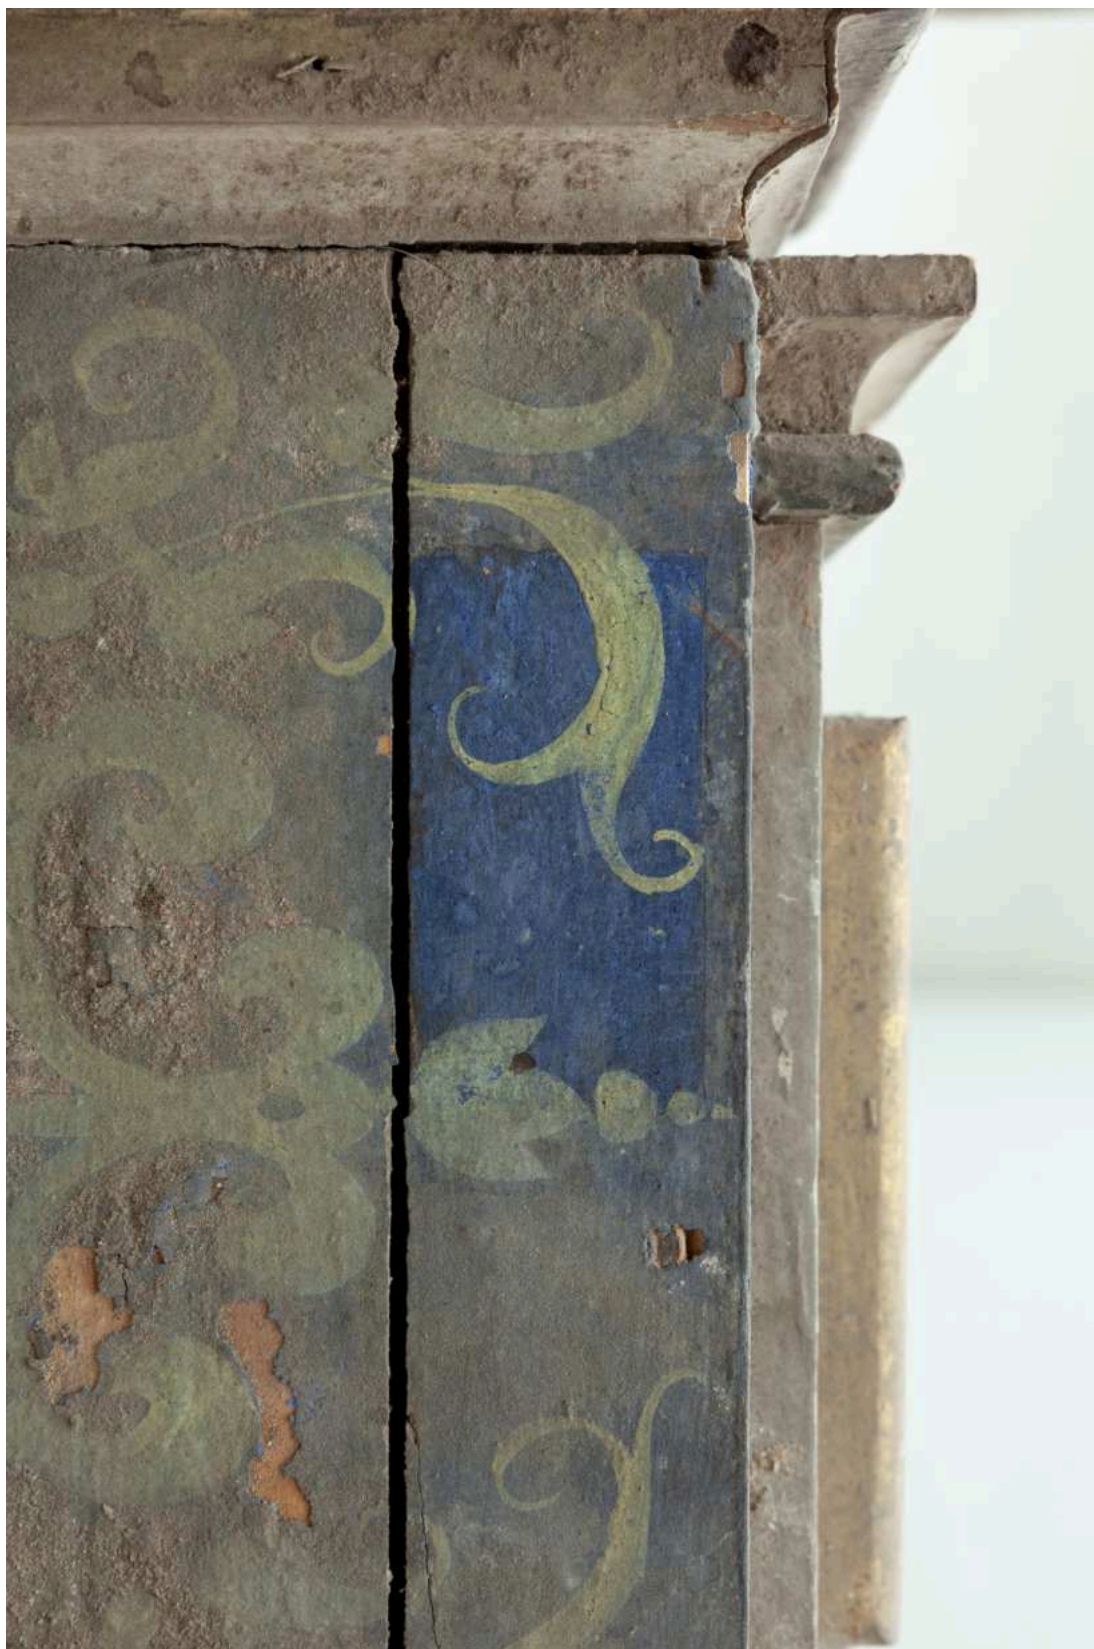
*Sonda č. 02 - architráv (levá strana)*

S02 - zkouška snímání prach. depositů - architráv (levá strana)

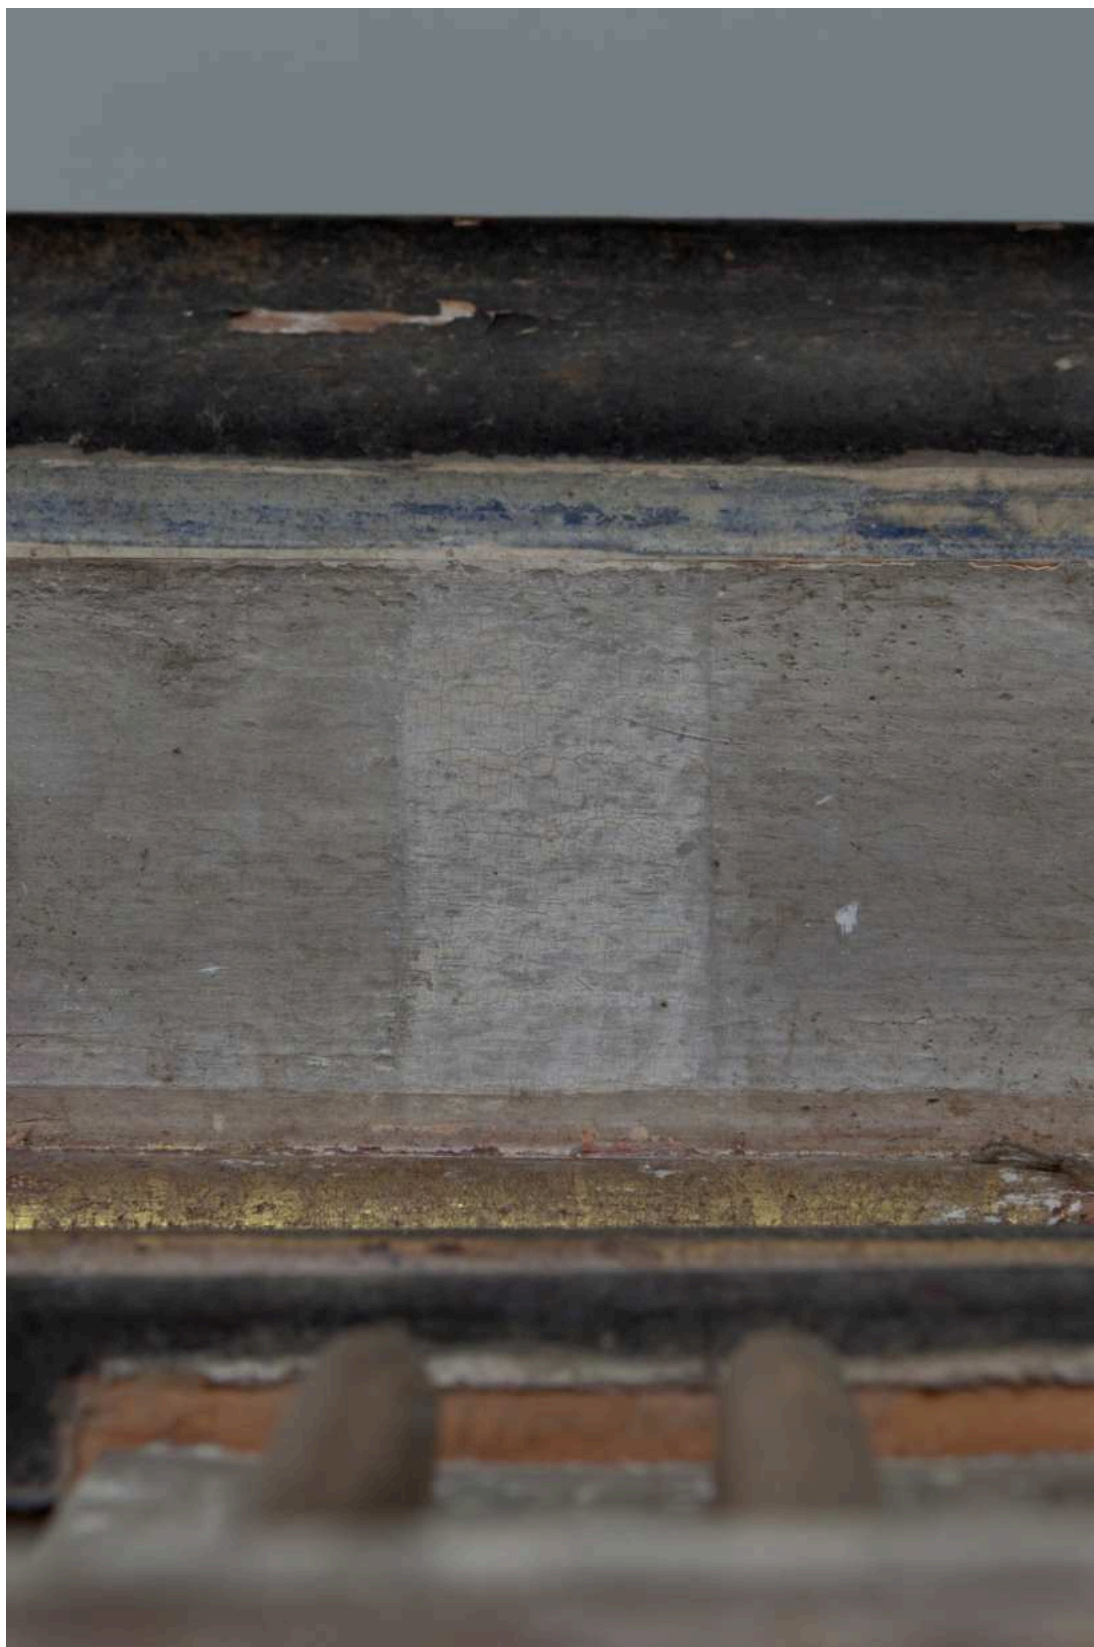
*Sonda č. 03 - architráv (profilace)*

S03 - zkouška snímání prach. depositů - architráv (profilace)

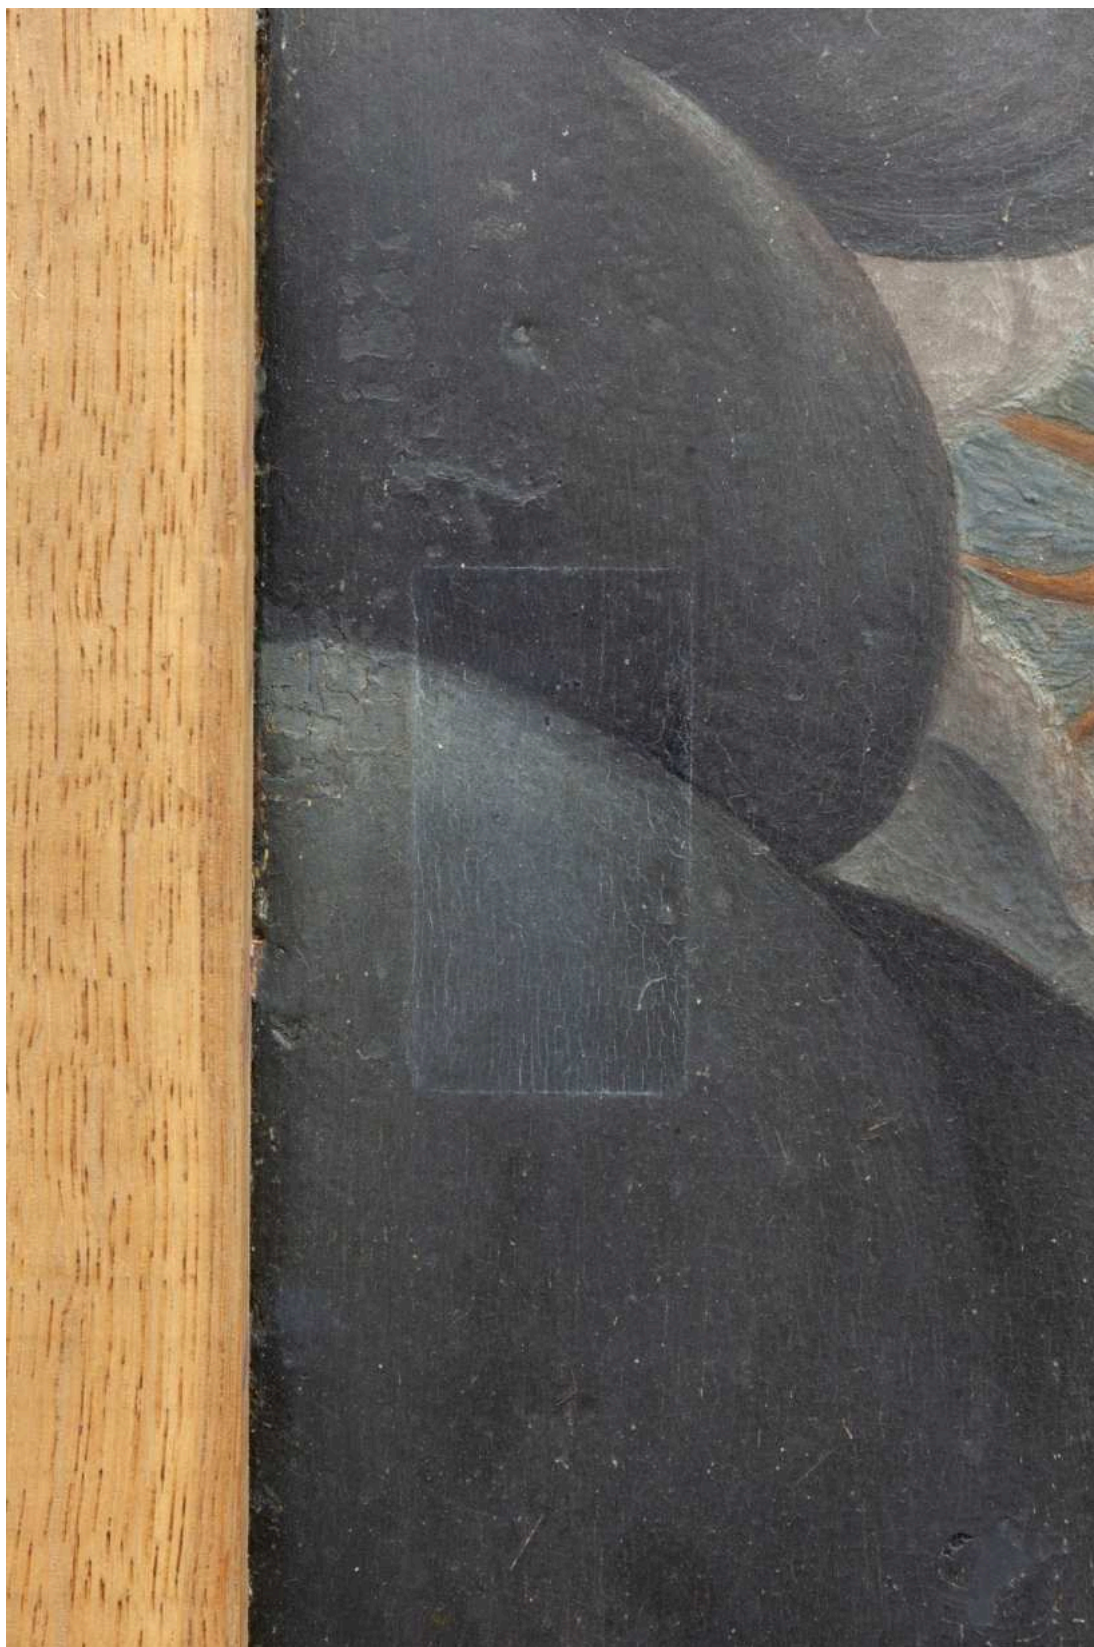
*Sonda č. 04 - obraz (levá horní roh)*

S04 - zkouška snímání prach. depositů - obraz (levá horní roh)
