Restaurátorský průzkum a záměr

# Podmalby na skle

Muzeum Šumavy Kašperské hory

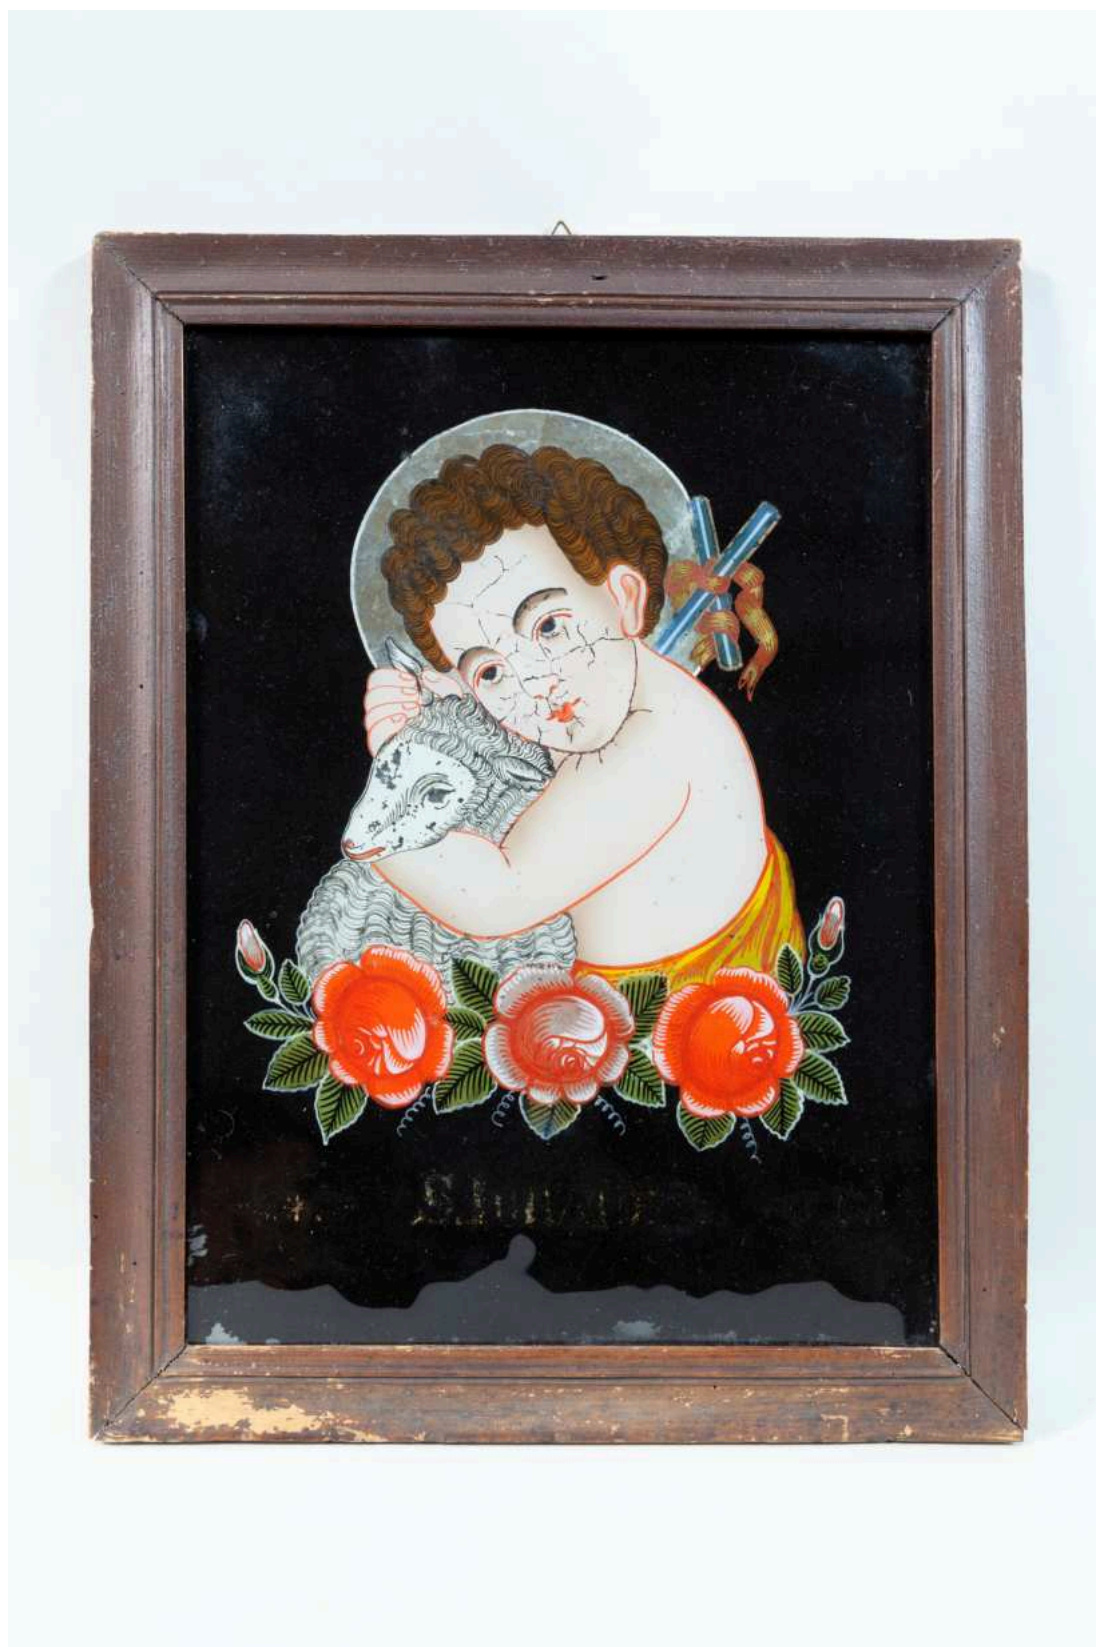
Stav před restaurováním - LU63-425/80 - celkový pohled

Sklo je kompaktní, bez viditelného poškození. Podmalba vykazuje krakeláž citelnou především v oblasti obličeje Krista a hlavy beránka. Tyto části rovněž vykazují nesoudržnost podmalby s podkladem. Oblast oka beránka chybí, stejně jako části malované výplně jeho hlavy. Nápis "S.JOHANES" je téměř nečitelný. Okraje skleněné malby jsou lehce degradované. Dřevěný rám je mírně konstrukčně nestabilní a vykazuje degradované vrstvy lepidel. Povrchová úprava je na některých místech mechanicky sedřena. V minulosti byl napaden dřevokaznými plísněmi a hmyzem, který je však v současné době neaktivní.

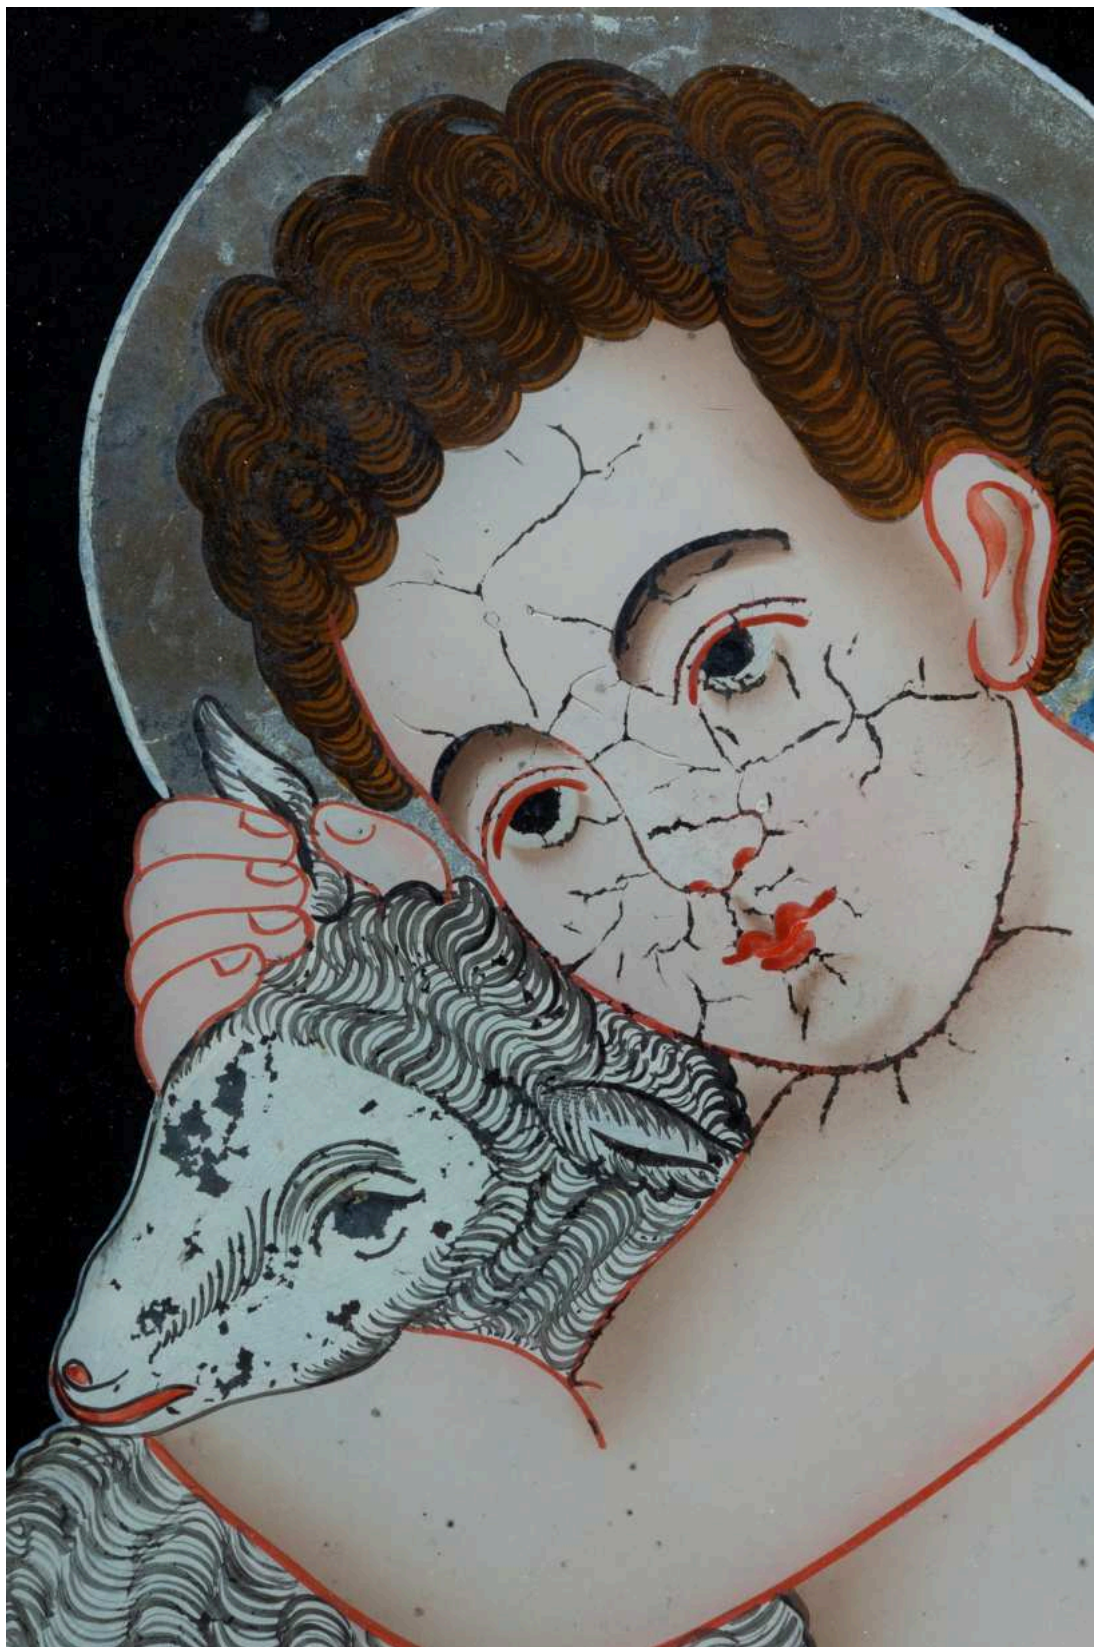
Stav před restaurováním - detail poškození

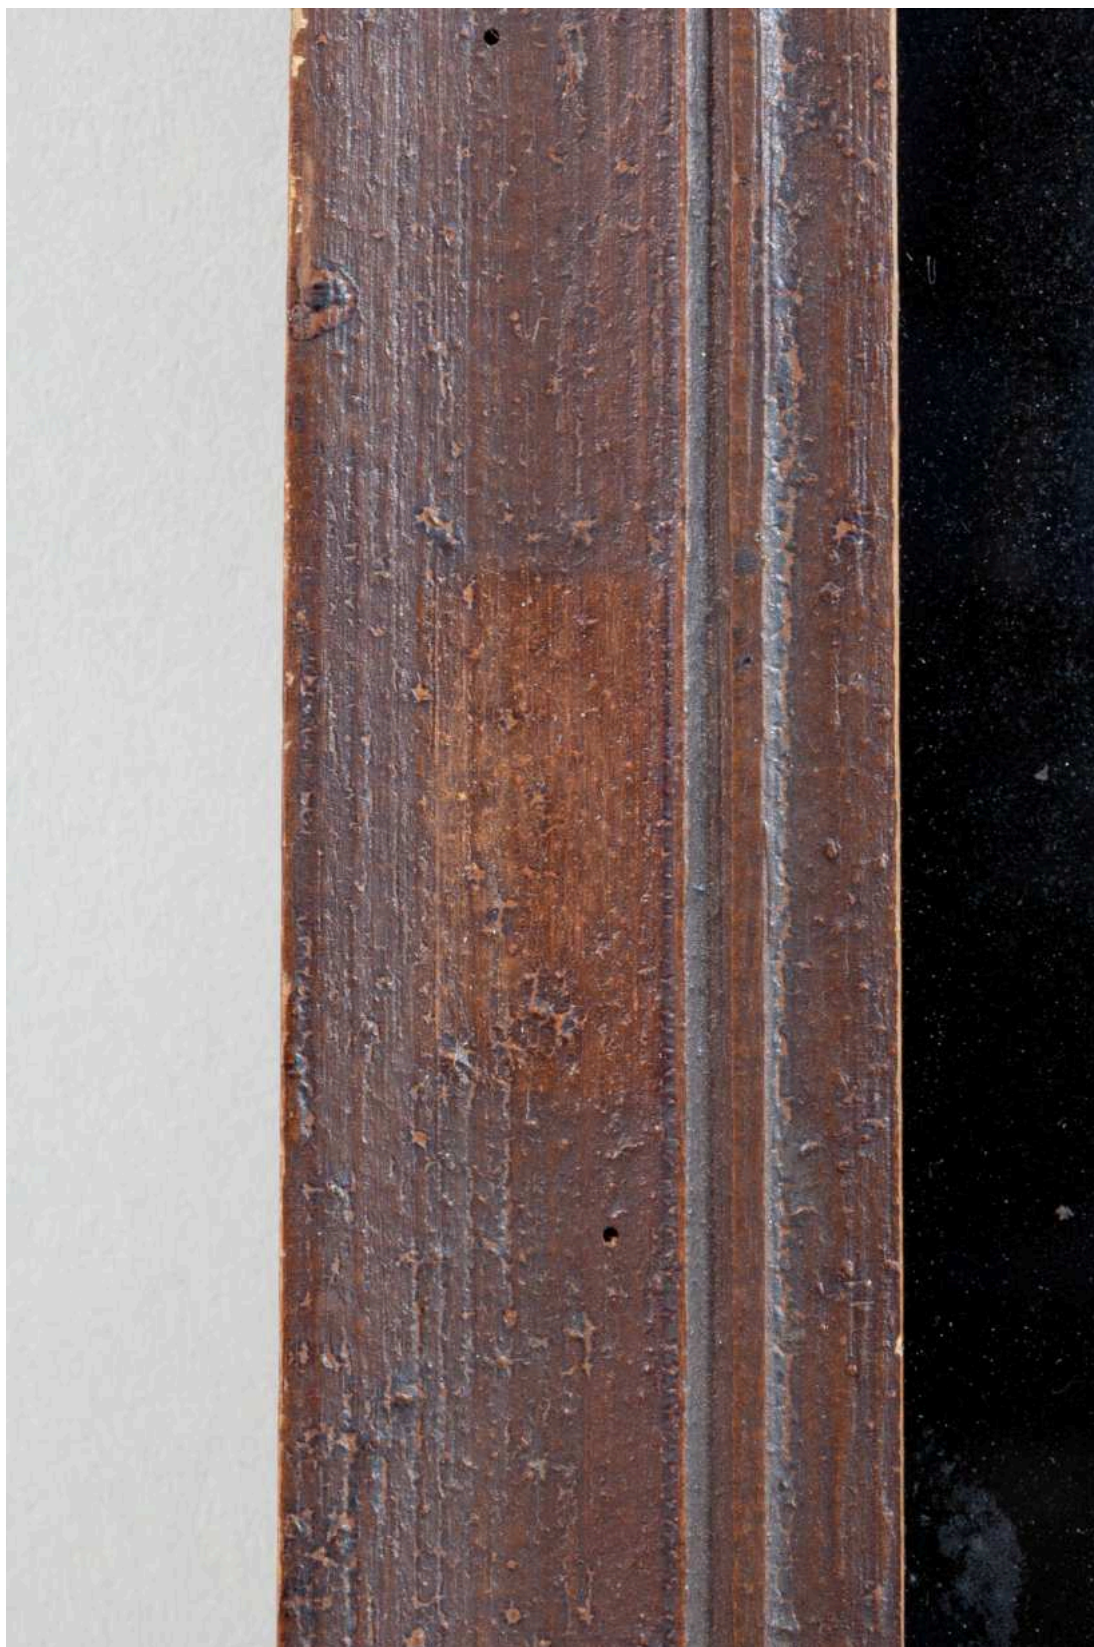
*Sonda č. 01 - LU63-425/80 - rám (levá strana)*

S01 - zkouška snímání prach. depositů - rám (levá strana)

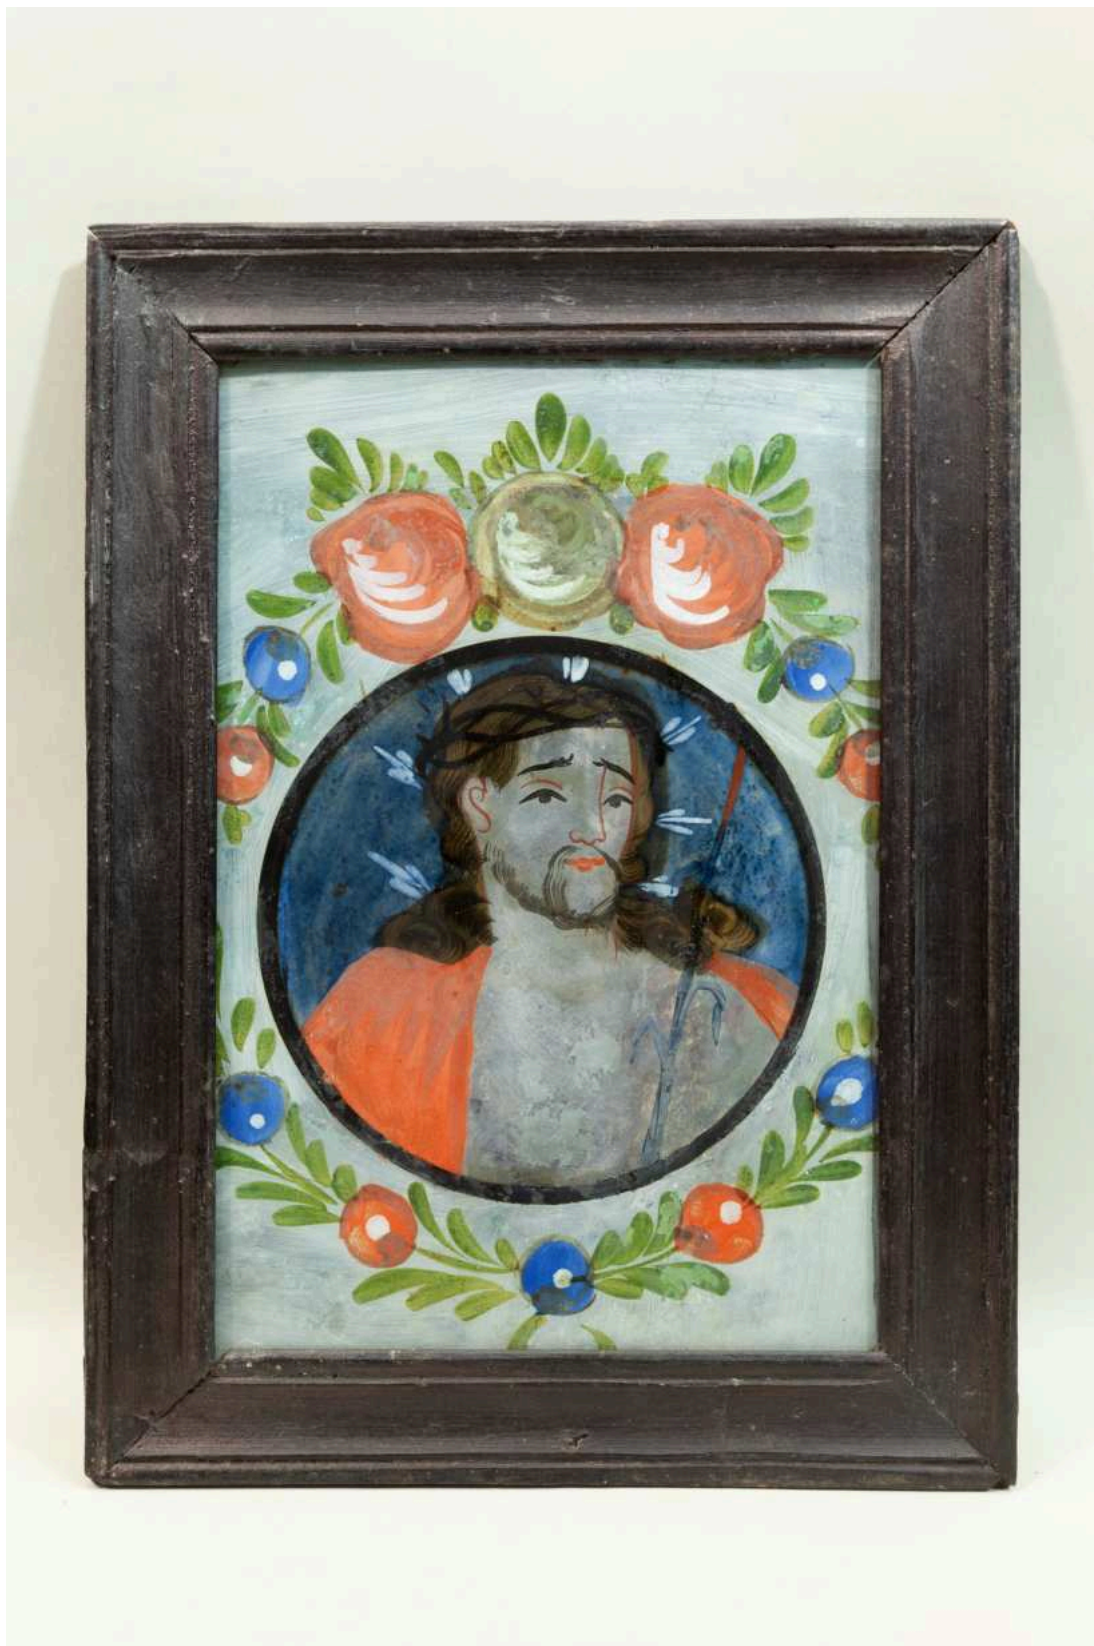
Stav před restaurováním - LU22 - celkový pohled

Sklo je kompaktní, bez viditelného poškození. Podmalba je relativně dobře dochována. Na celé ploše se místy tvoří větší, či menší puchýřky v podobě oddělující se barevné vrstvy od skleněné podložky. Místa jsou viditelné druhotné ztmavlé

retuše. Dřevěný rám je konstrukčně stabilní a vykazuje silnou degradovanou vrstvu ochranných laků. V minulosti byl napaden dřevokaznými plísněmi a hmyzem, který je však v současné době neaktivní.

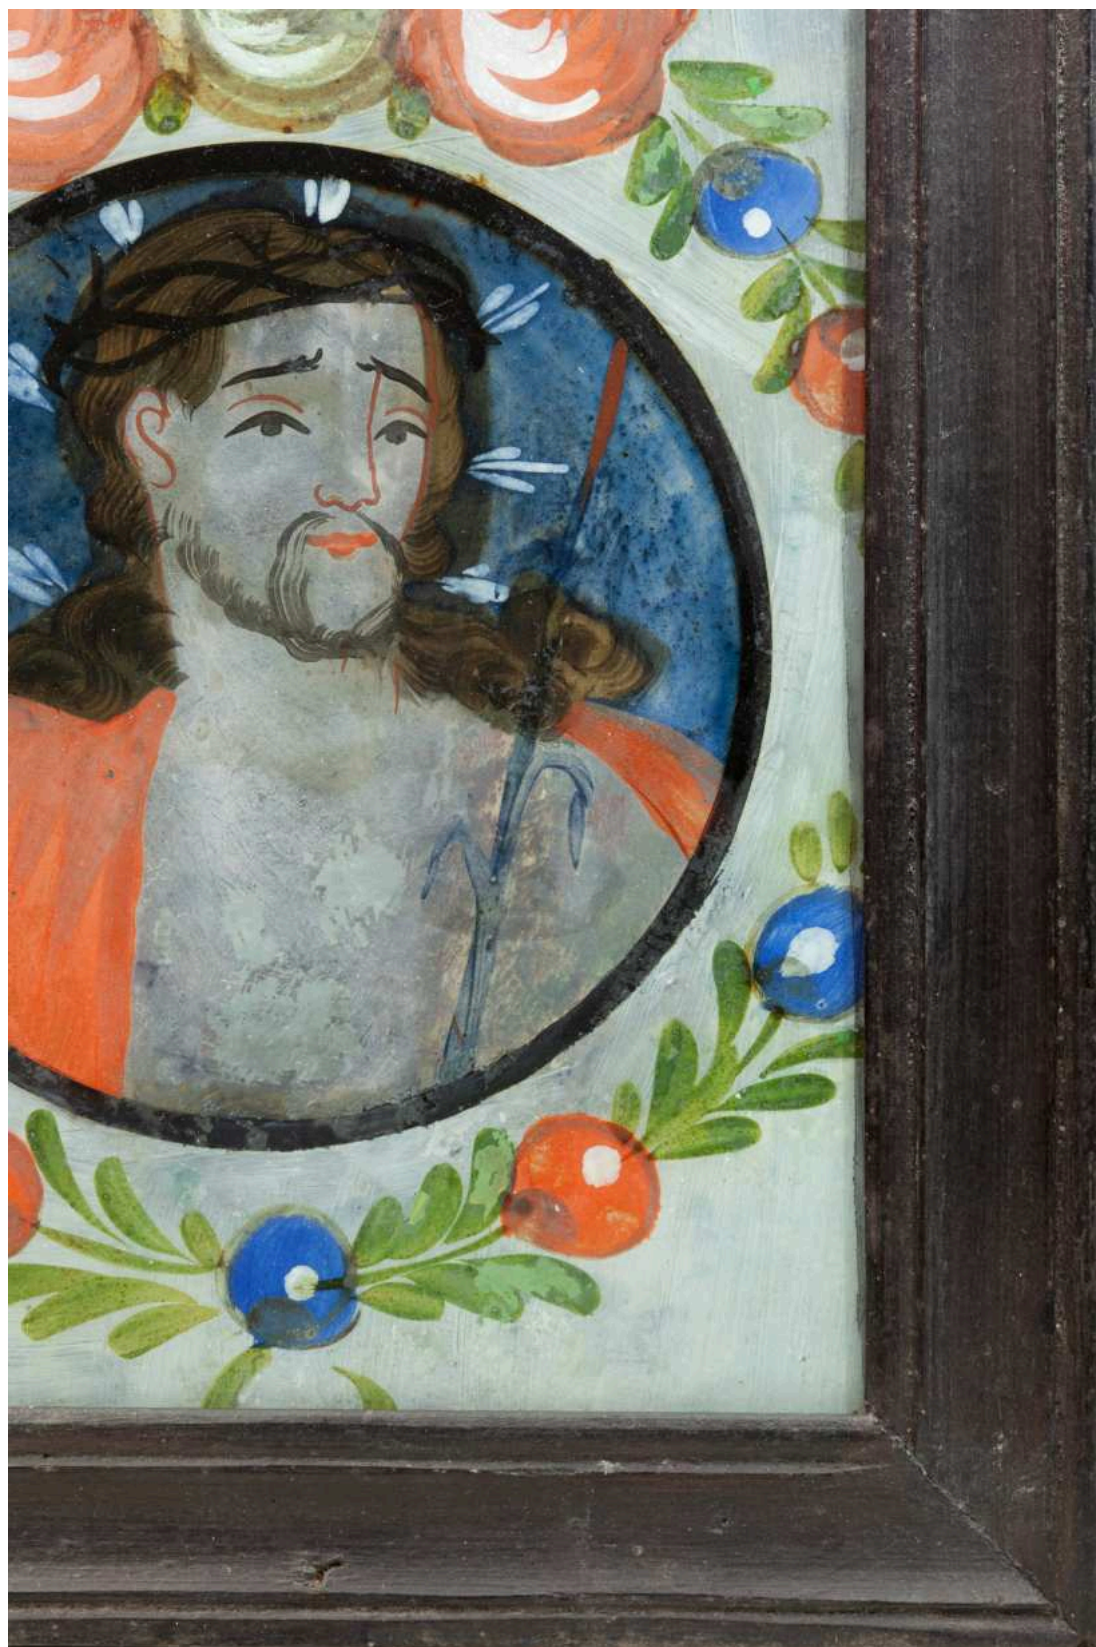
Stav před restaurováním - detail poškození

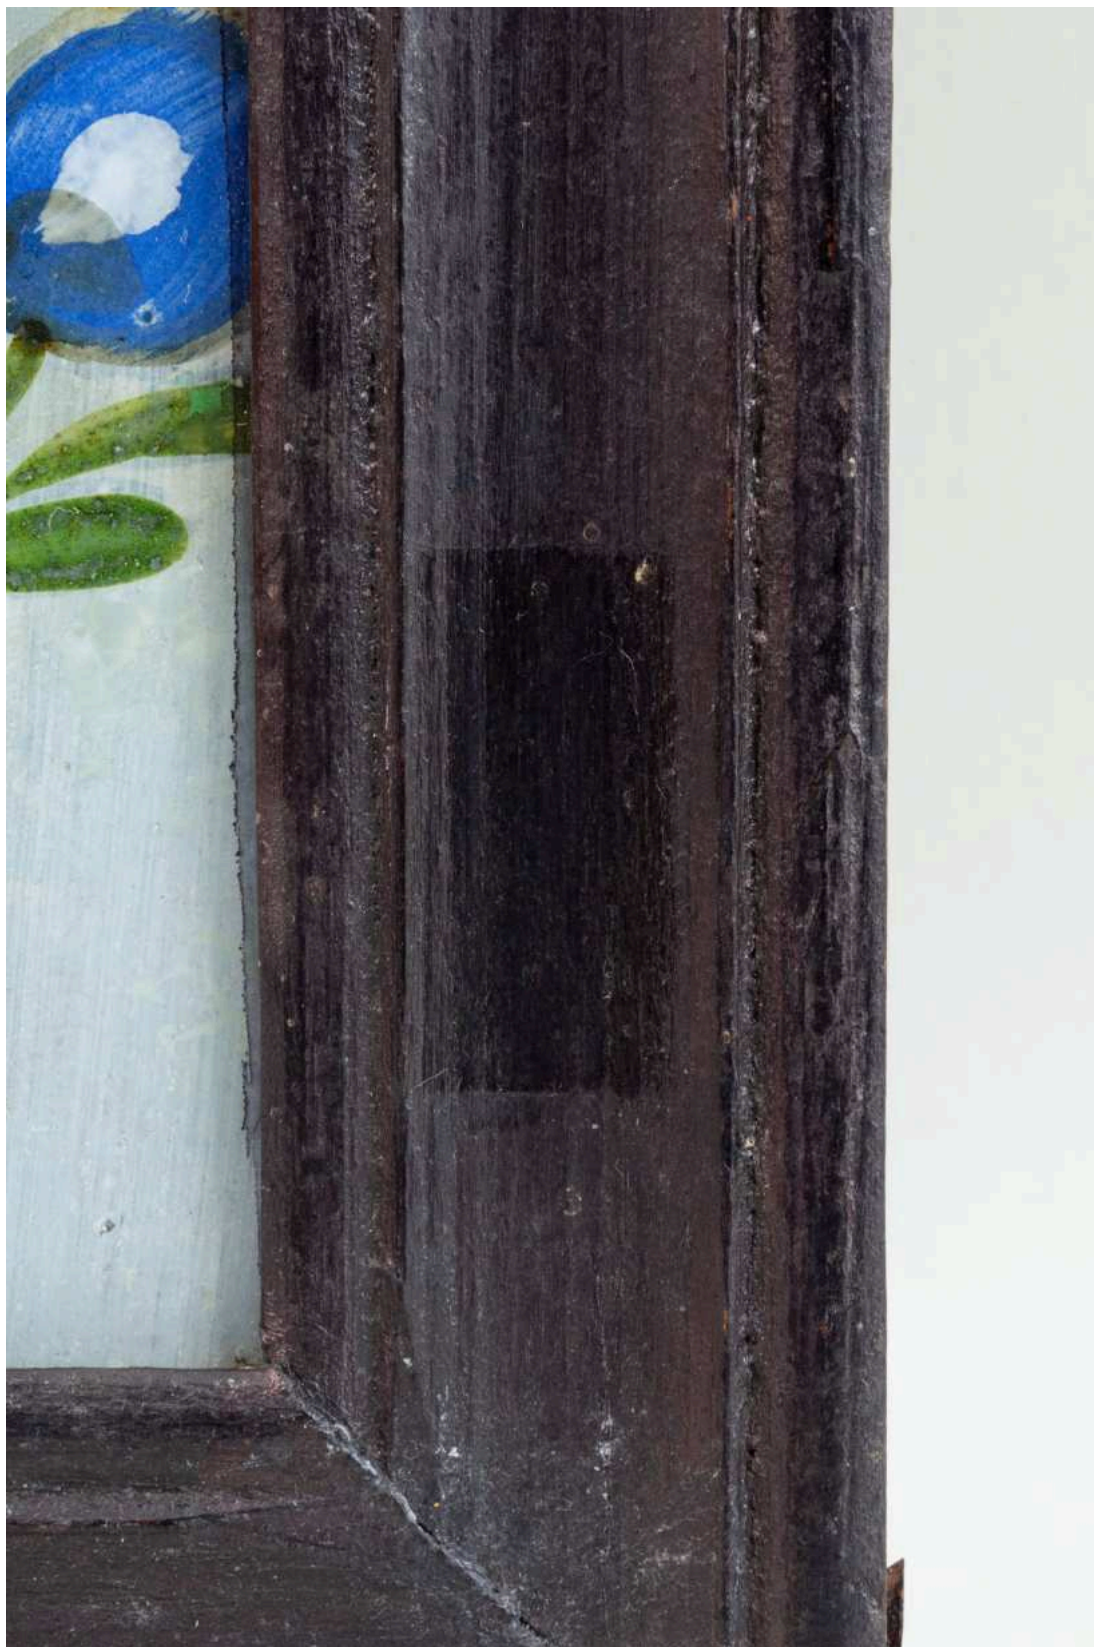
*Sonda č. 02 - LU22 - rám (pravá strana)*

S02 - zkouška snímání prach. depositů - rám (pravá strana)

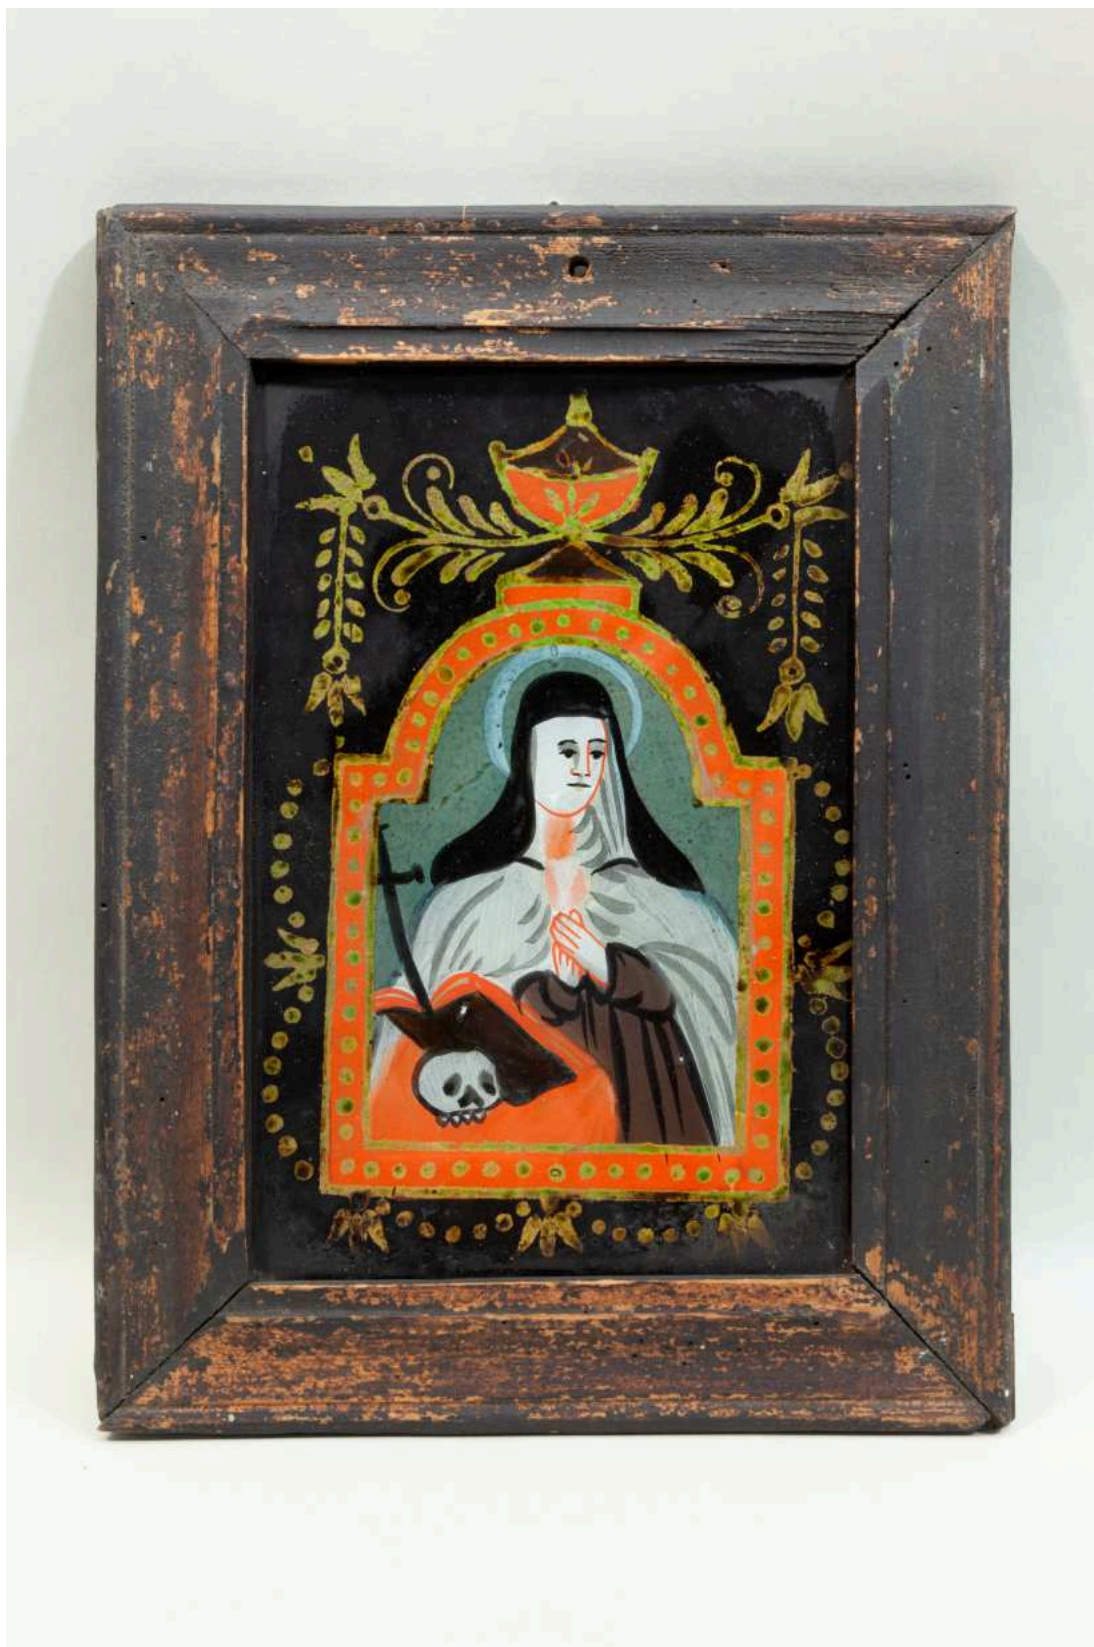
Stav před restaurováním - LU33 - celkový pohled

Sklo je kompaktní, bez viditelného poškození. Podmalba je velmi dobře dochována. Pouze její okraje a rohy jsou lehce degradované, zde dochází k nesoudržnosti barevné vrstvy se skleněnou podložkou. Dřevěný rám je konstrukčně nestabilní a vykazuje degradované vrstvy lepidel a ochranných laků. Jeho povrchová úprava je na některých místech mechanicky sedřena. V minulosti byl napaden dřevokaznými plísněmi a hmyzem, který je však v současné době neaktivní. Papírový přelep zadní strany je degradovaný, zčernalý.

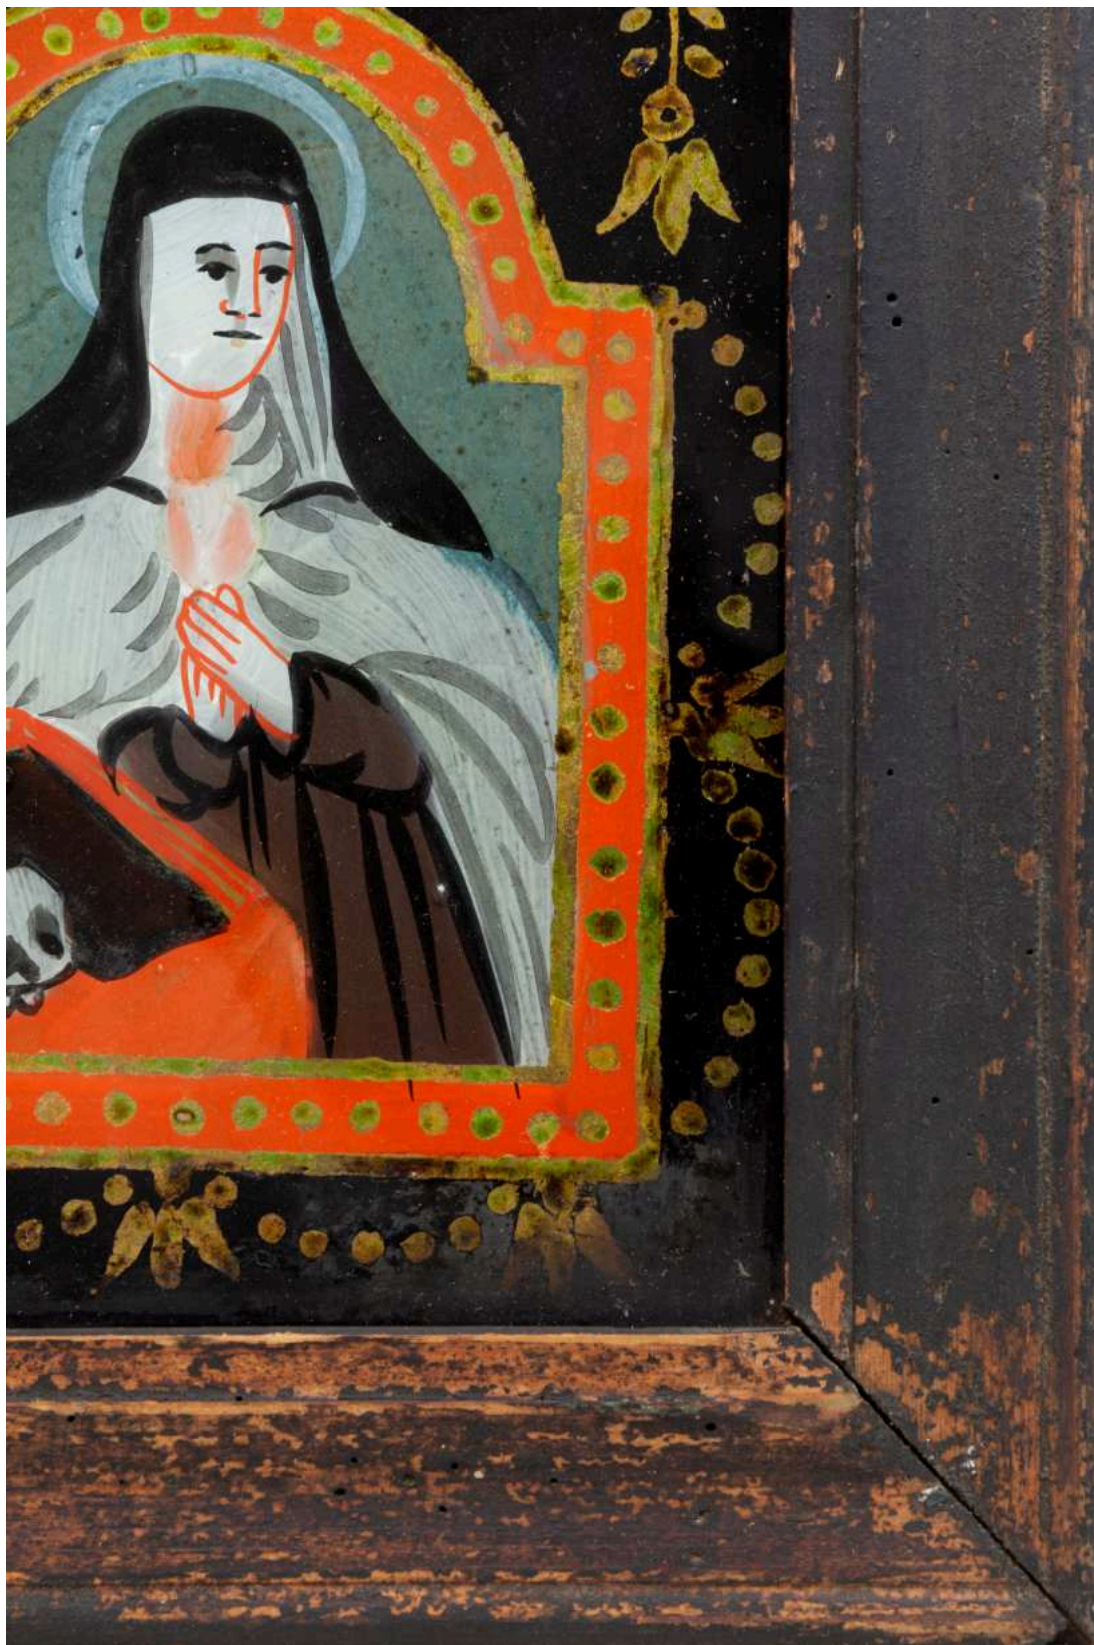
Stav před restaurováním - detail poškození

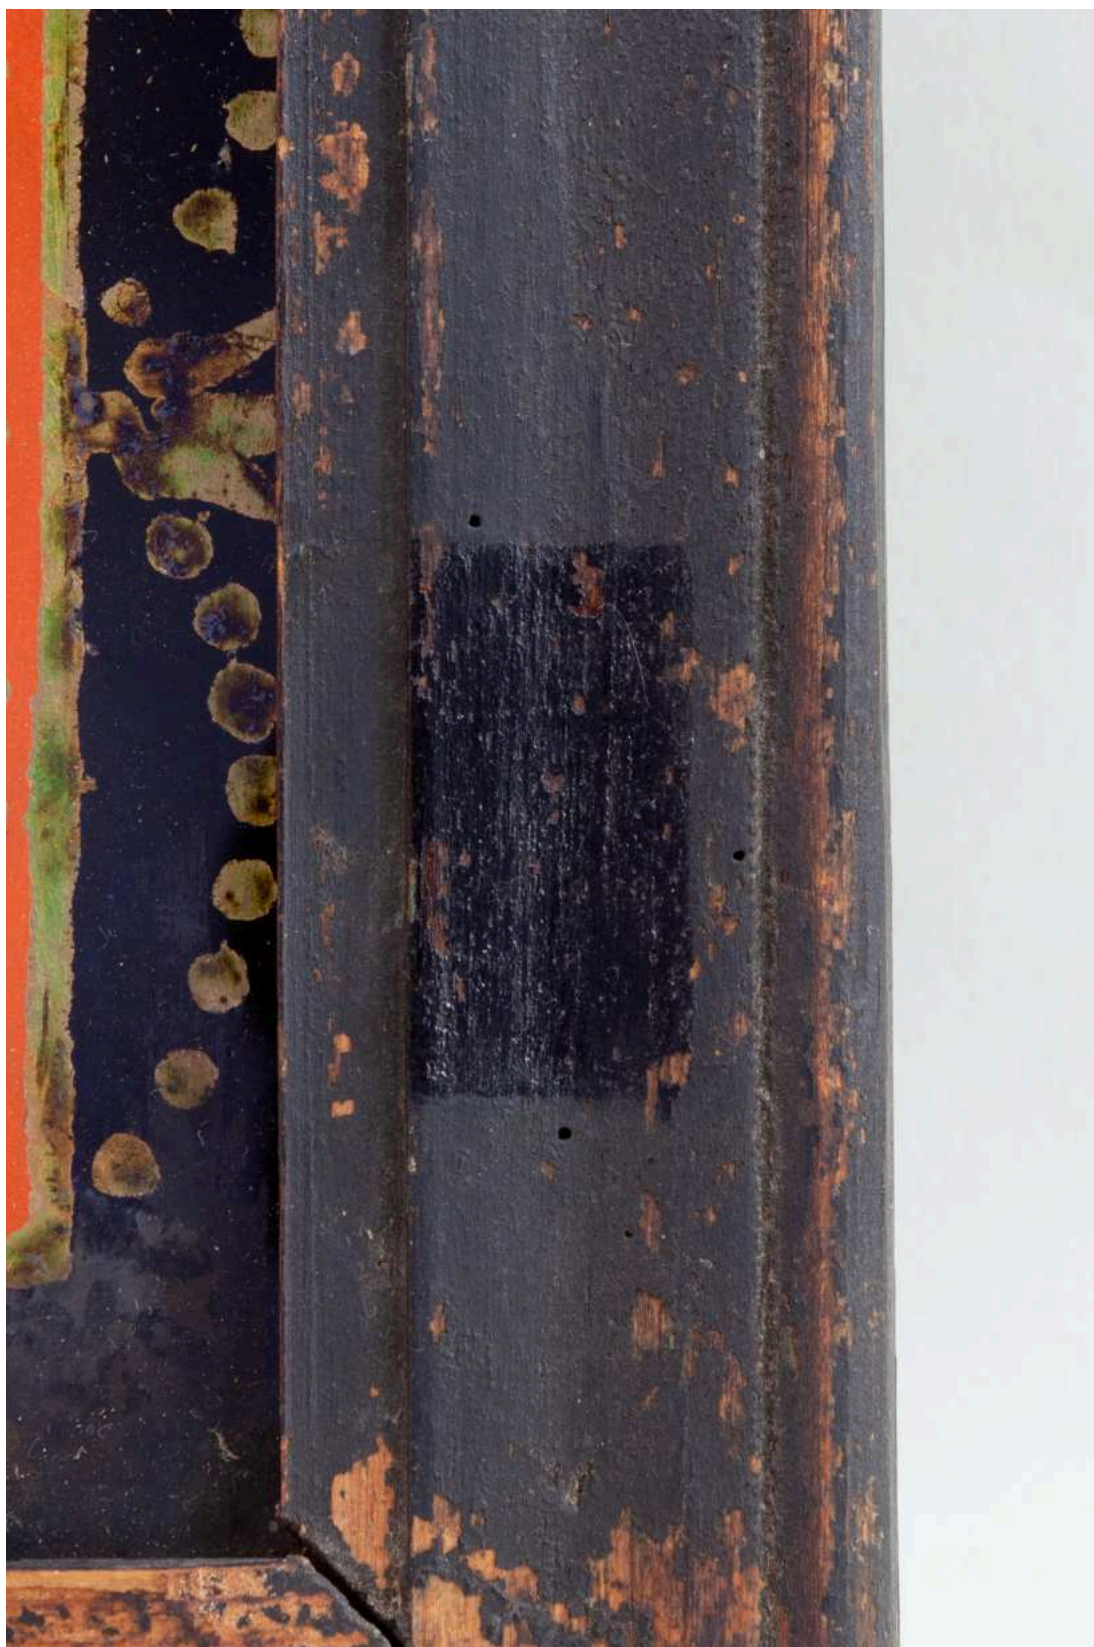
*Sonda č. 03 - LU33 - rám (pravá strana)*

S03 - zkouška snímání prach. depositů - rám (pravá strana)

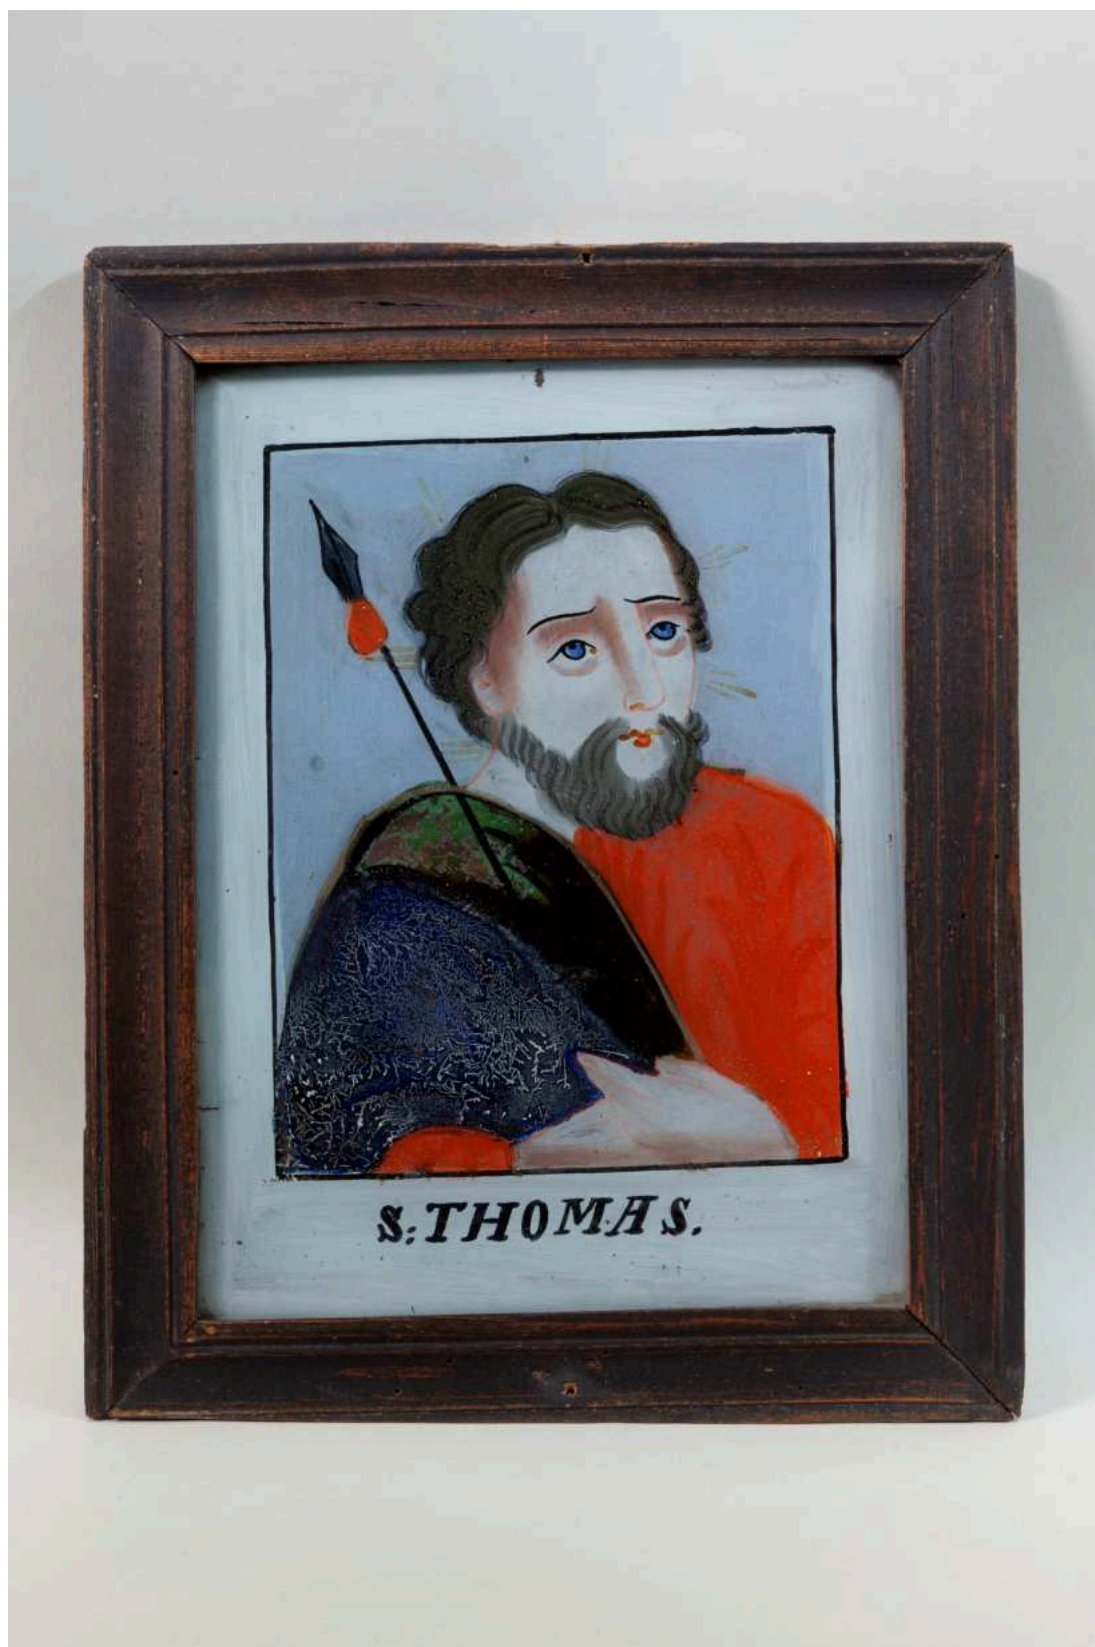
Stav před restaurováním - LU40 - celkový pohled

Sklo je kompaktní, bez viditelného poškození. Podmalba vykazuje krakeláž především v oblasti svrchního pláště světce, kde je velmi degradovaná a oddělená od skleněné podložky; v zelených vrstvách malba výrazně chybí a prosvítá krycí dýhová deska. Okraje skleněné malby jsou degradované mírně, zejména v rozích. Dřevěný rám je konstrukčně nestabilní a vykazuje degradované vrstvy lepidel a ochranných laků. Jeho povrchová úprava je na některých místech mechanicky sedřena. V minulosti byl napaden dřevokaznými plísněmi a hmyzem, který je však v současné době neaktivní. Papírový přelep zadní strany je degradovaný, zčernalý.

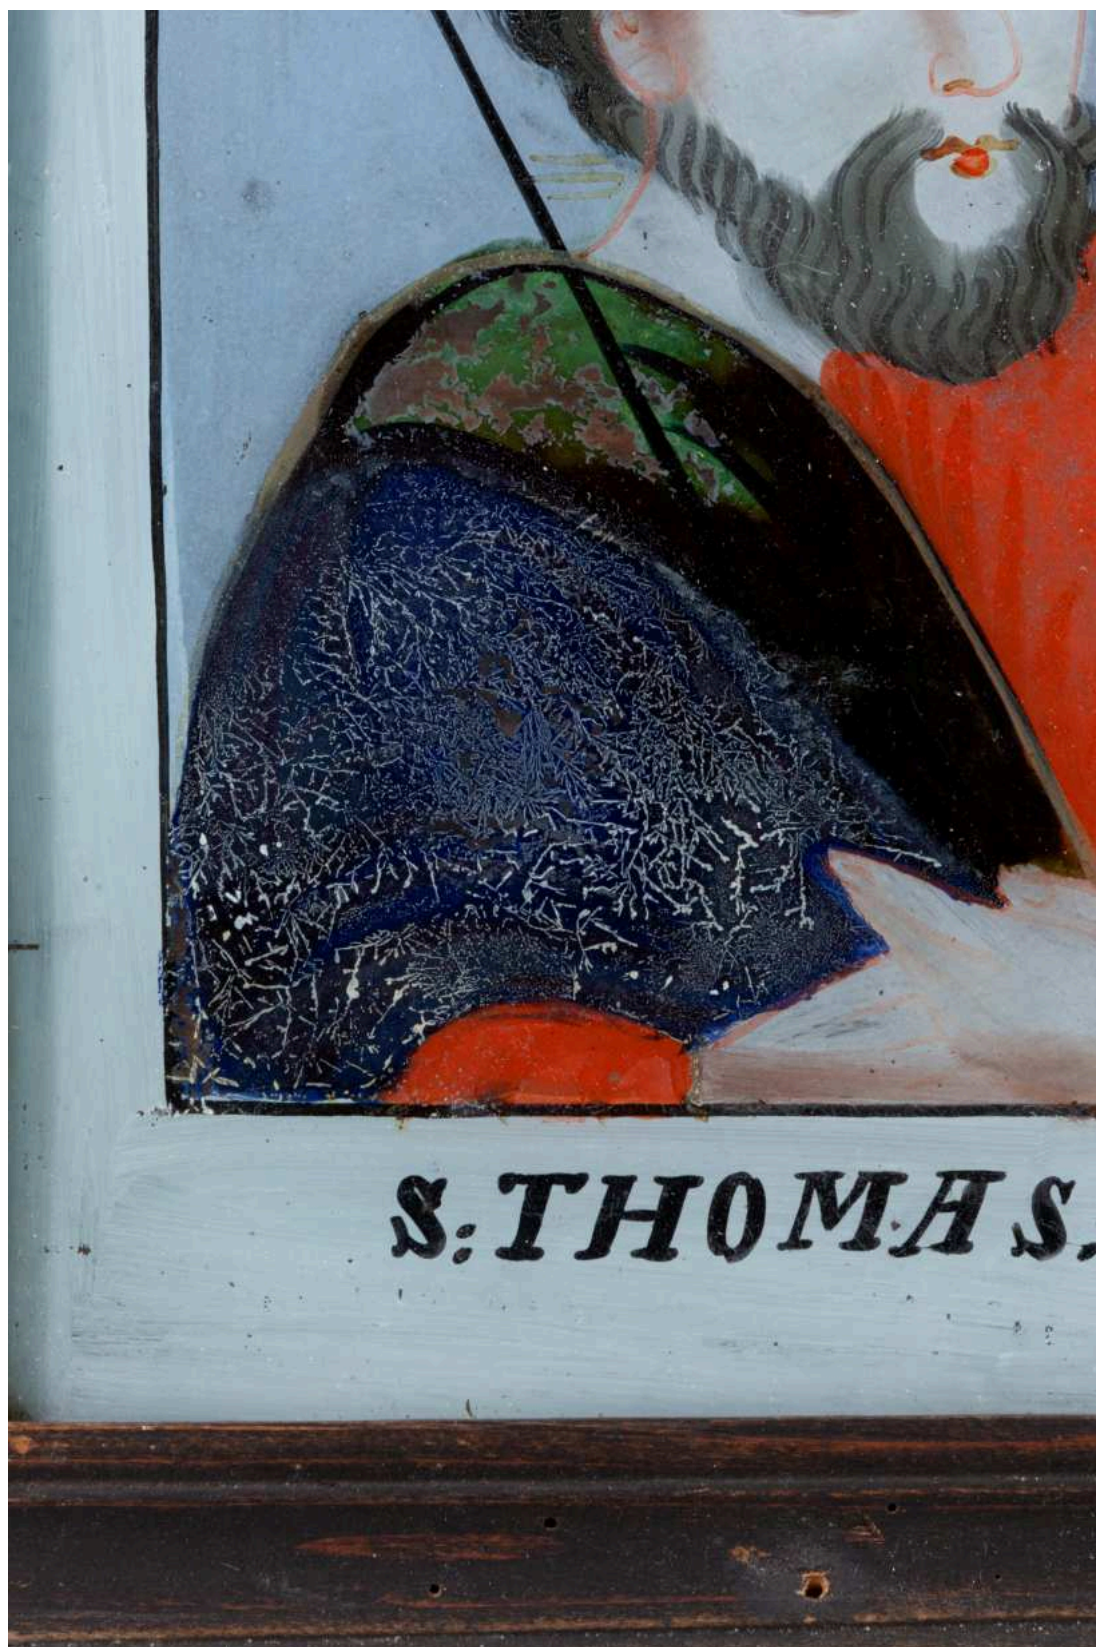
Stav před restaurováním - detail poškození

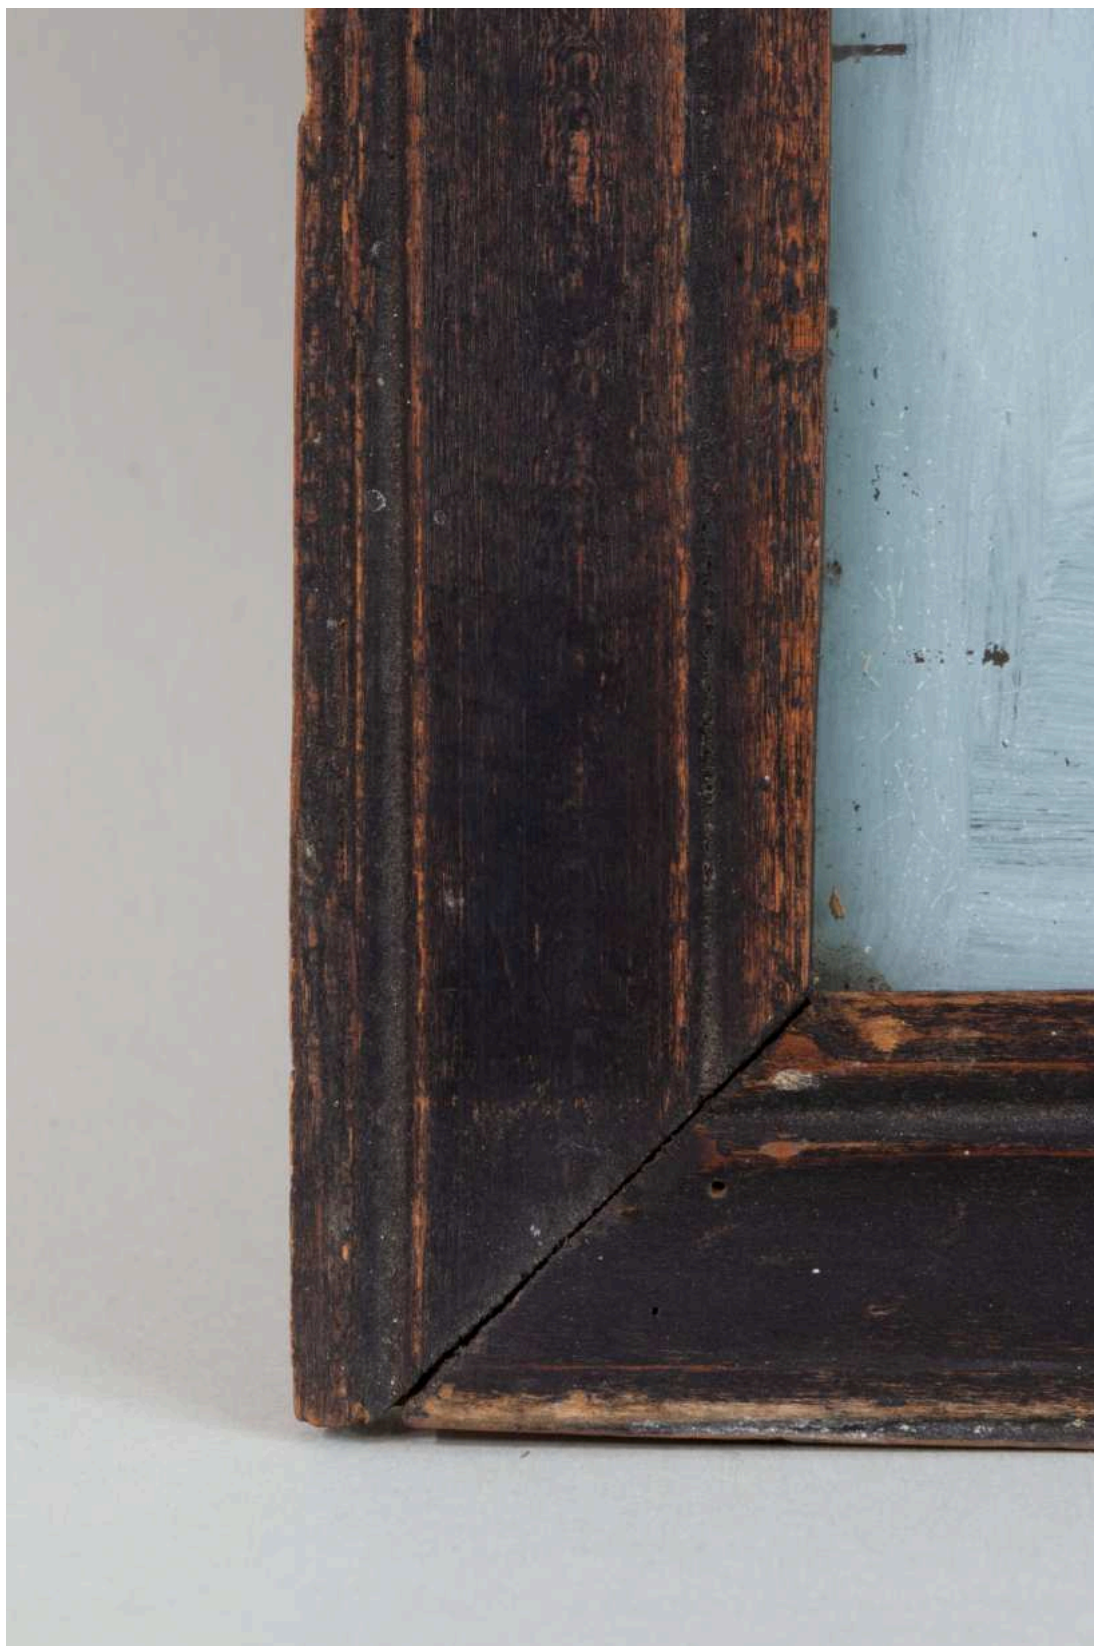
*Sonda č. 04 - LU40 - rám (levá strana)*

S04 - zkouška snímání prach. depositů - rám (levá strana)
