Restaurátorský průzkum a záměr

# Podmalby na skle

Muzeum Šumavy Kašperské hory

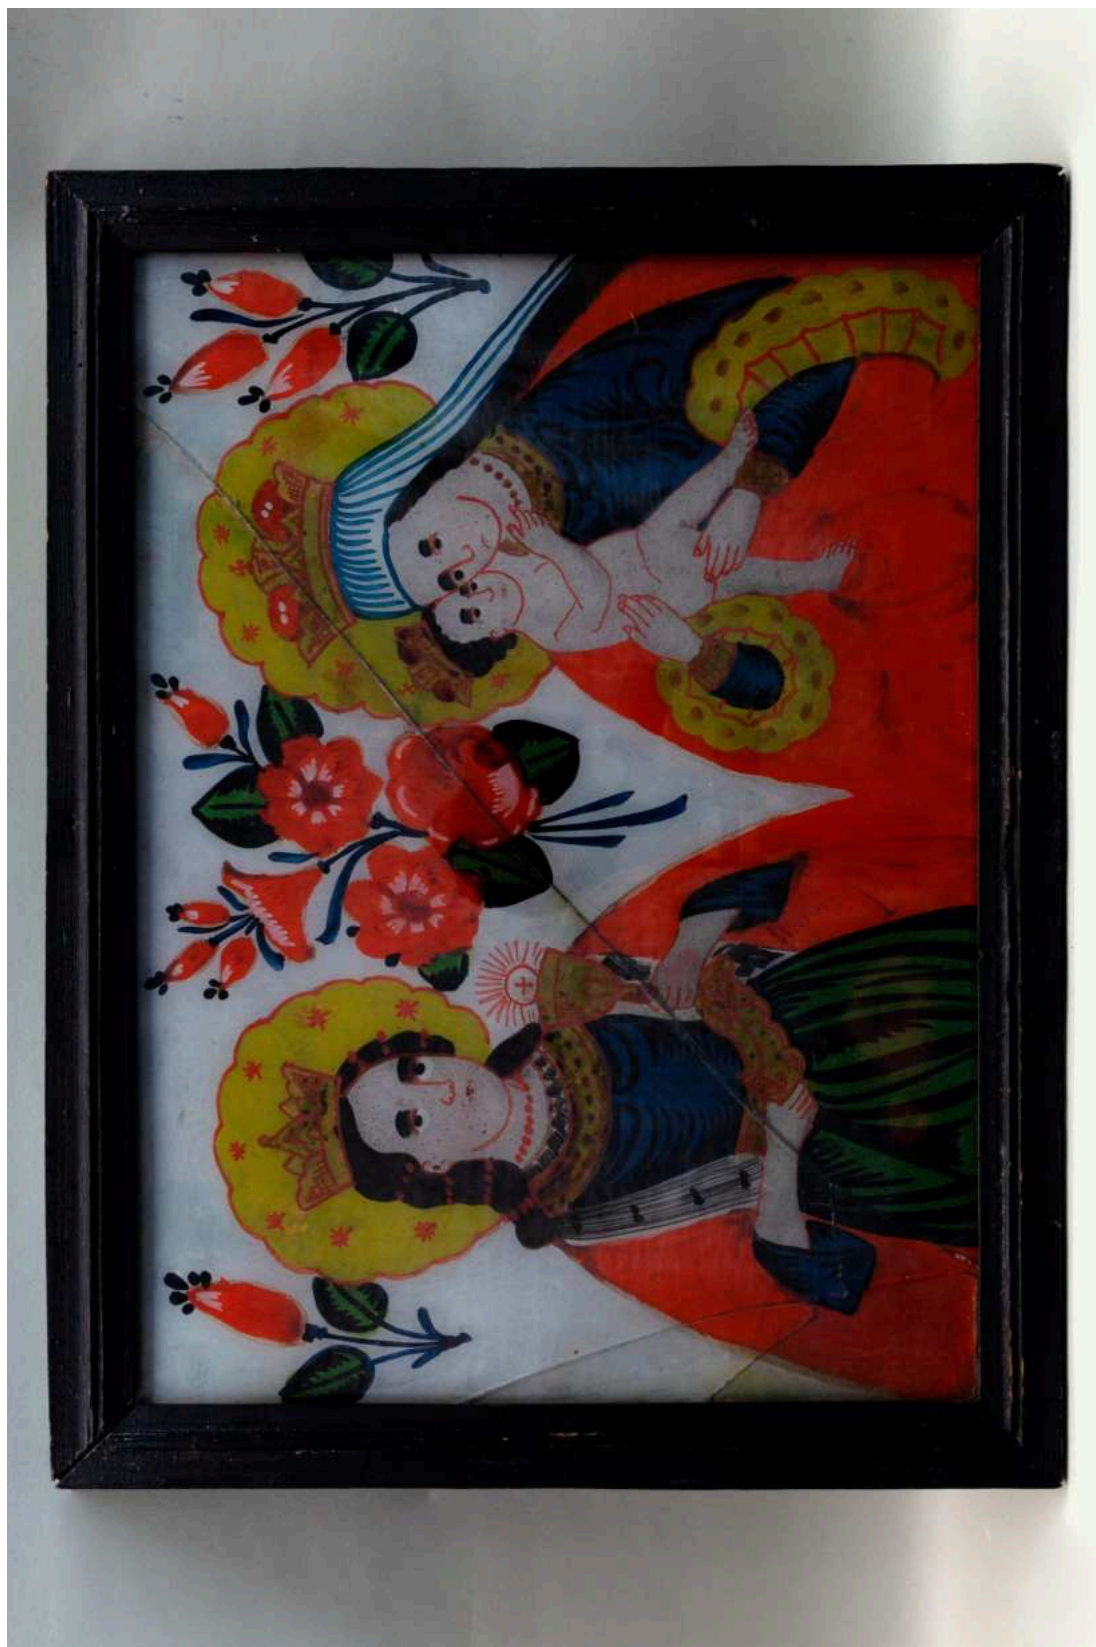
Stav před restaurováním - LU56 - celkový pohled

Sklo je několikrát prasklé, lepené, levý dolní roh byl druhotně doplněn. Podmalba je velmi dobře dochovaná. Inkarnáty obou světic a Krista vykazují drobné ztmavlé kruhové skvrny. Dřevěný rám sklomalby je mírně konstrukčně nestabilní a vykazuje degradované vrstvy lepidel a ochranných laků. Jeho povrchová úprava je na některých místech mechanicky setřena. V minulosti byl napaden dřevokaznými plísněmi a hmyzem, který je však v současné době neaktivní.

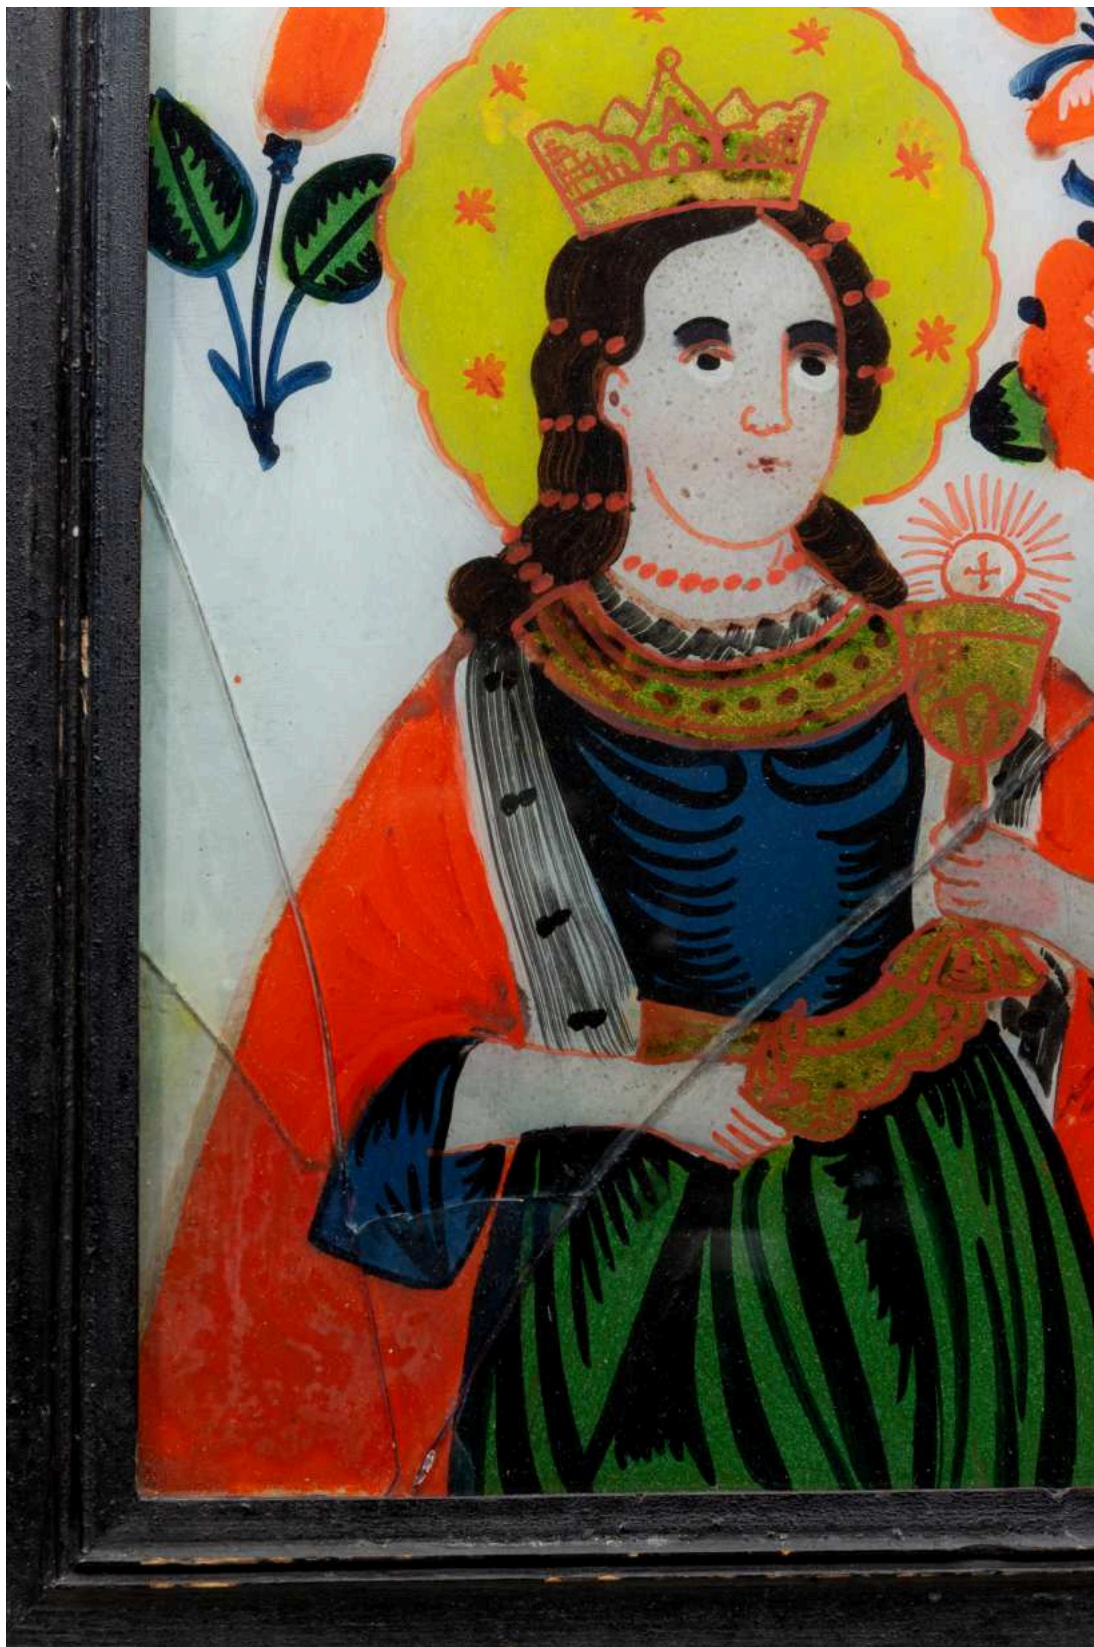
Stav před restaurováním - detail poškození

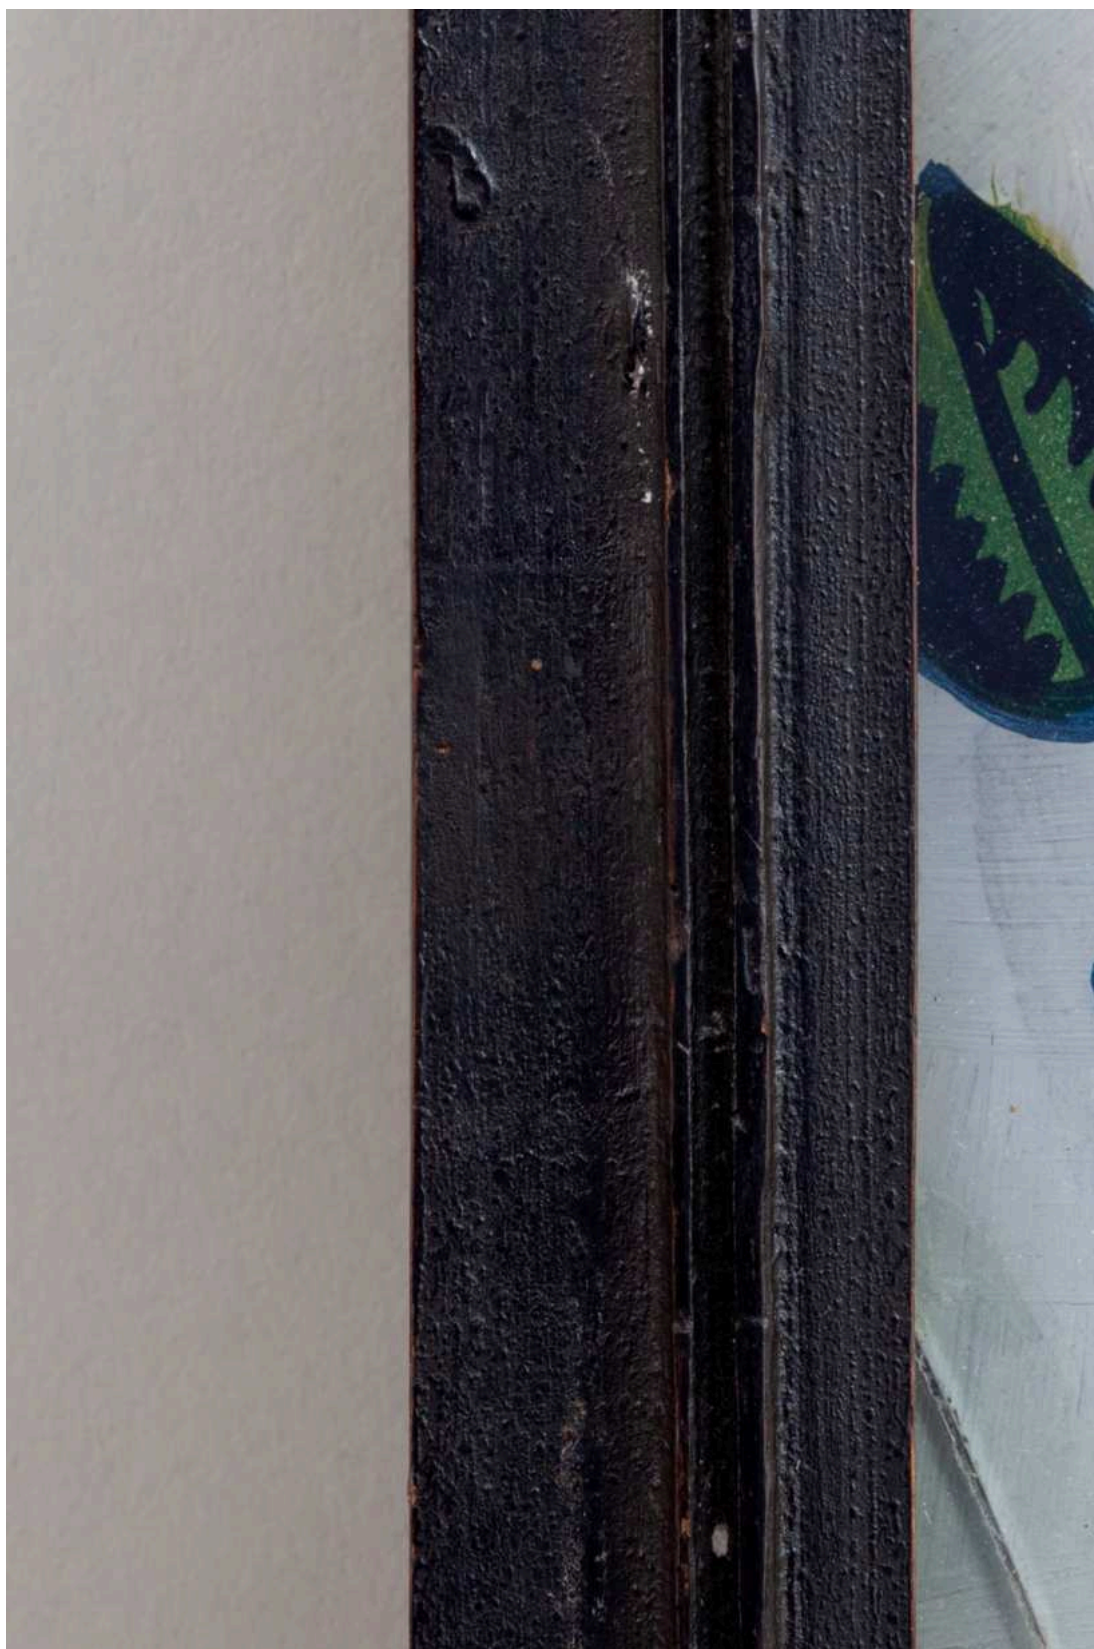
*Sonda č. 05 - LU56 - rám (levá strana)*

S05 - zkouška snímání prach. depositů - rám (levá strana)

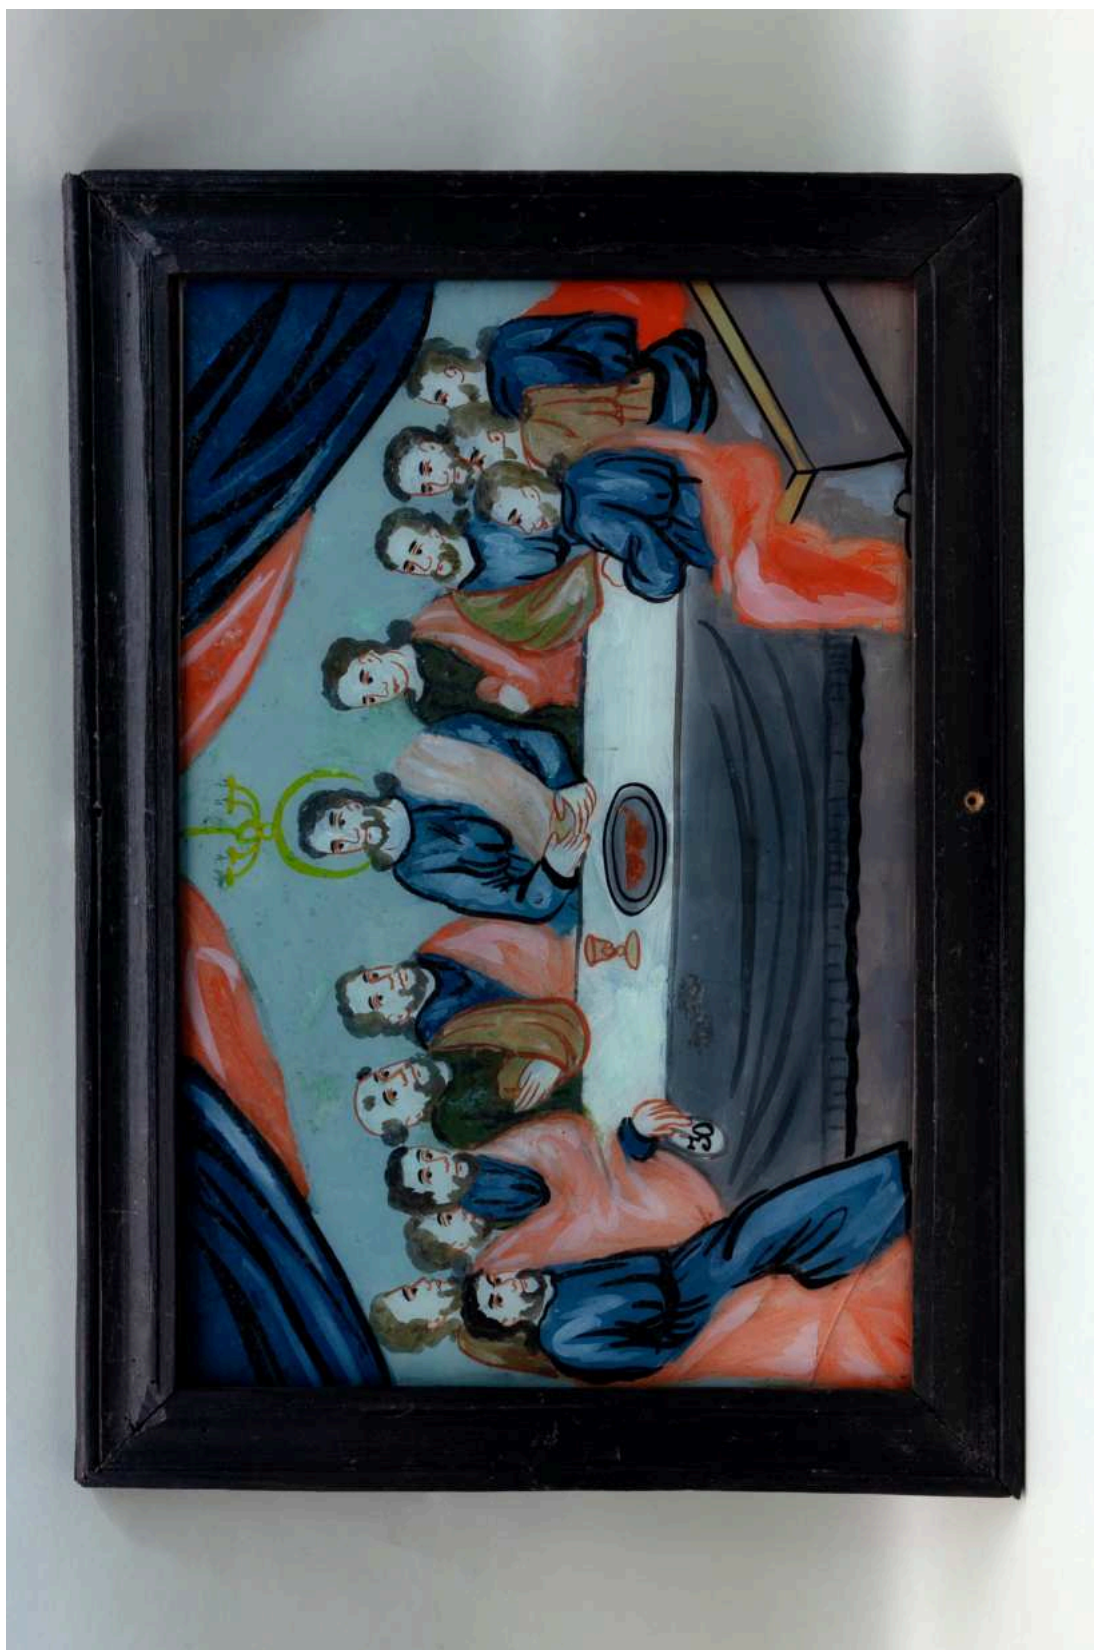
Stav před restaurováním - LU71 - celkový pohled

Sklo je kompaktní, bez viditelného poškození. Podmalba je relativně dobře dochovaná. Na celé ploše se místy tvoří puchýřky v podobě oddělující se barevné vrstvy od skleněné podložky. V oblasti ubrusu stolu jsou místy viditelné druhotné ztmavlé retuše. Dřevěný rám je konstrukčně nestabilní a vykazuje degradované vrstvy lepidel a ochranných laků. Jeho povrchová úprava je na některých místech mechanicky setřena. V minulosti byl napaden dřevokaznými plísněmi a hmyzem, který je však v současné době neaktivní.

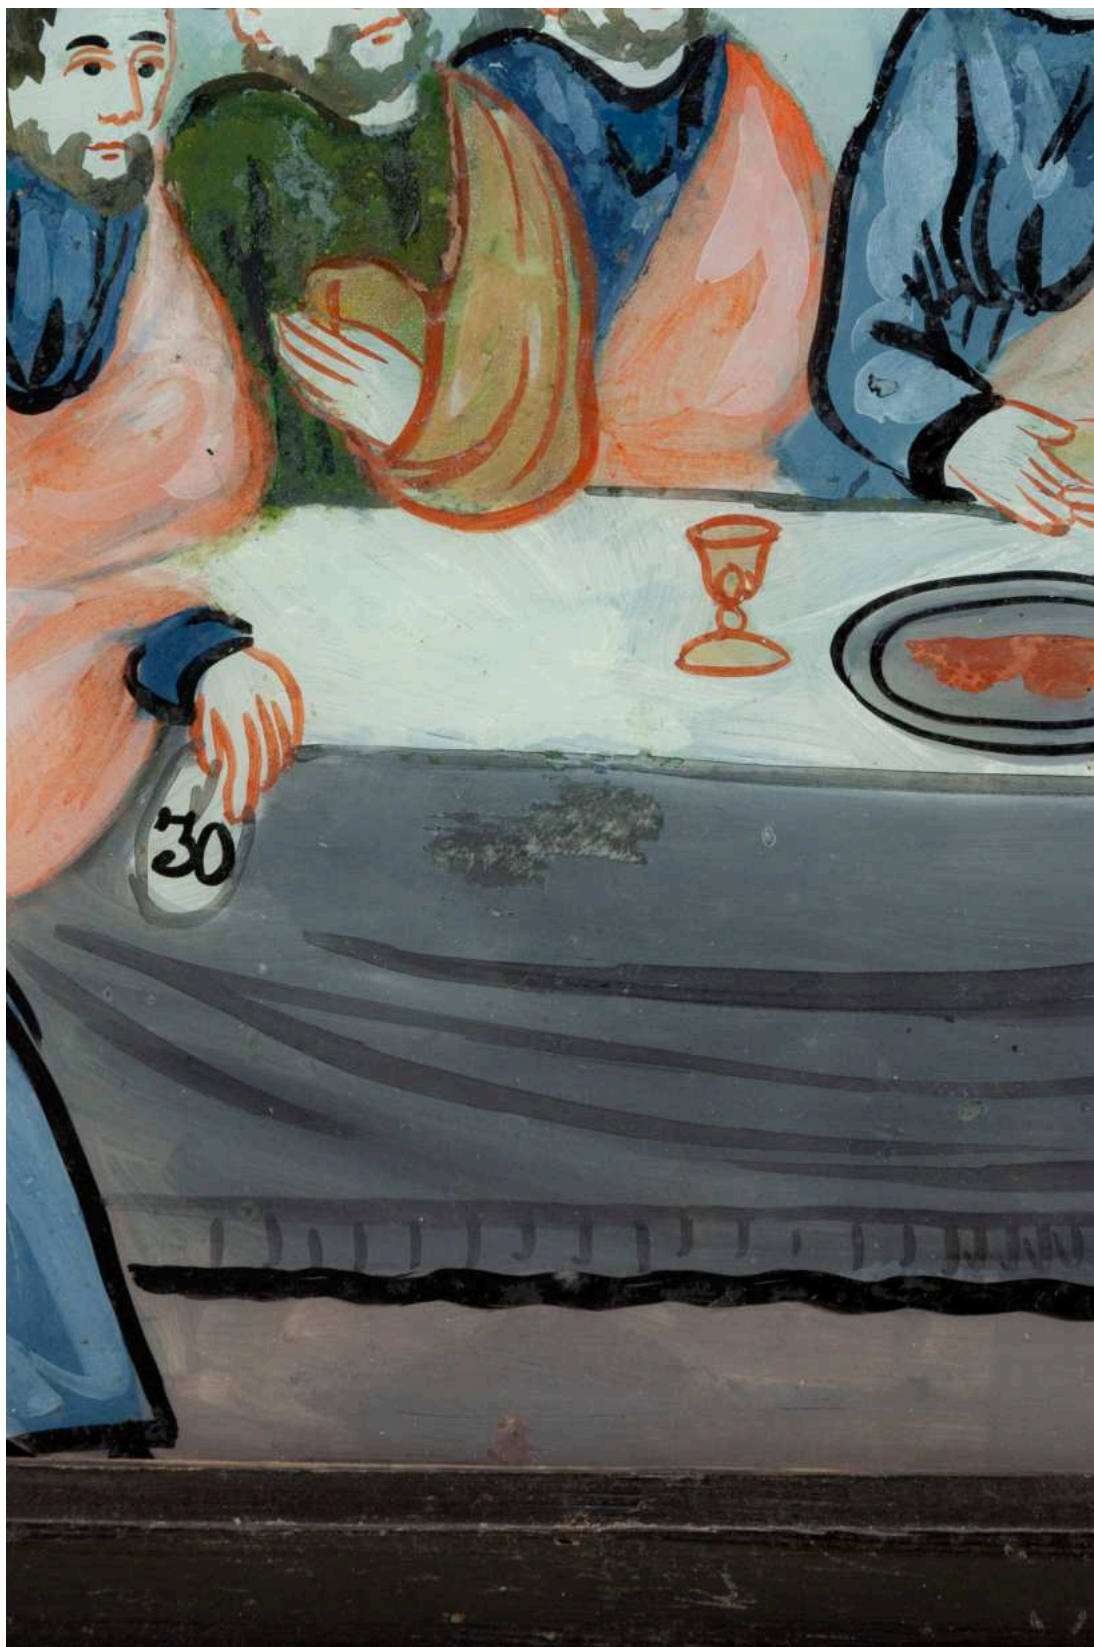
Stav před restaurováním - detail poškození

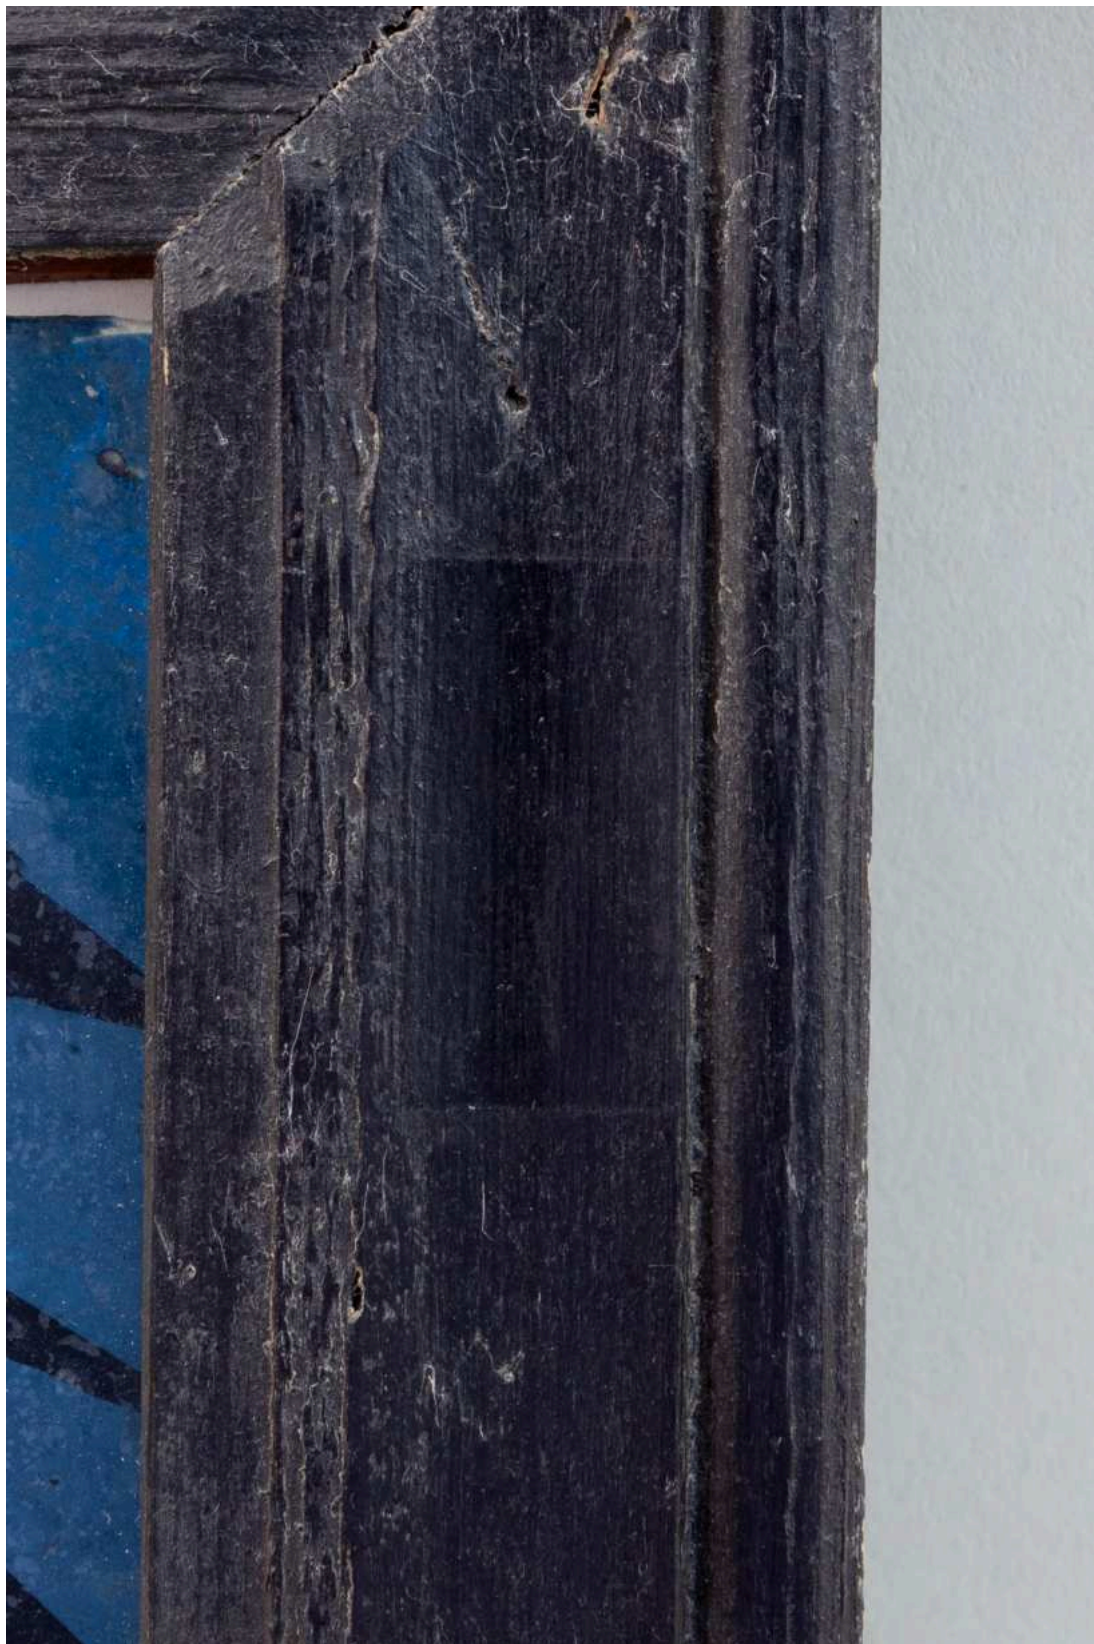
*Sonda č. 06 - LU71 - rám (pravá strana)*

S06 - zkouška snímání prach. depositů - rám (pravá strana)

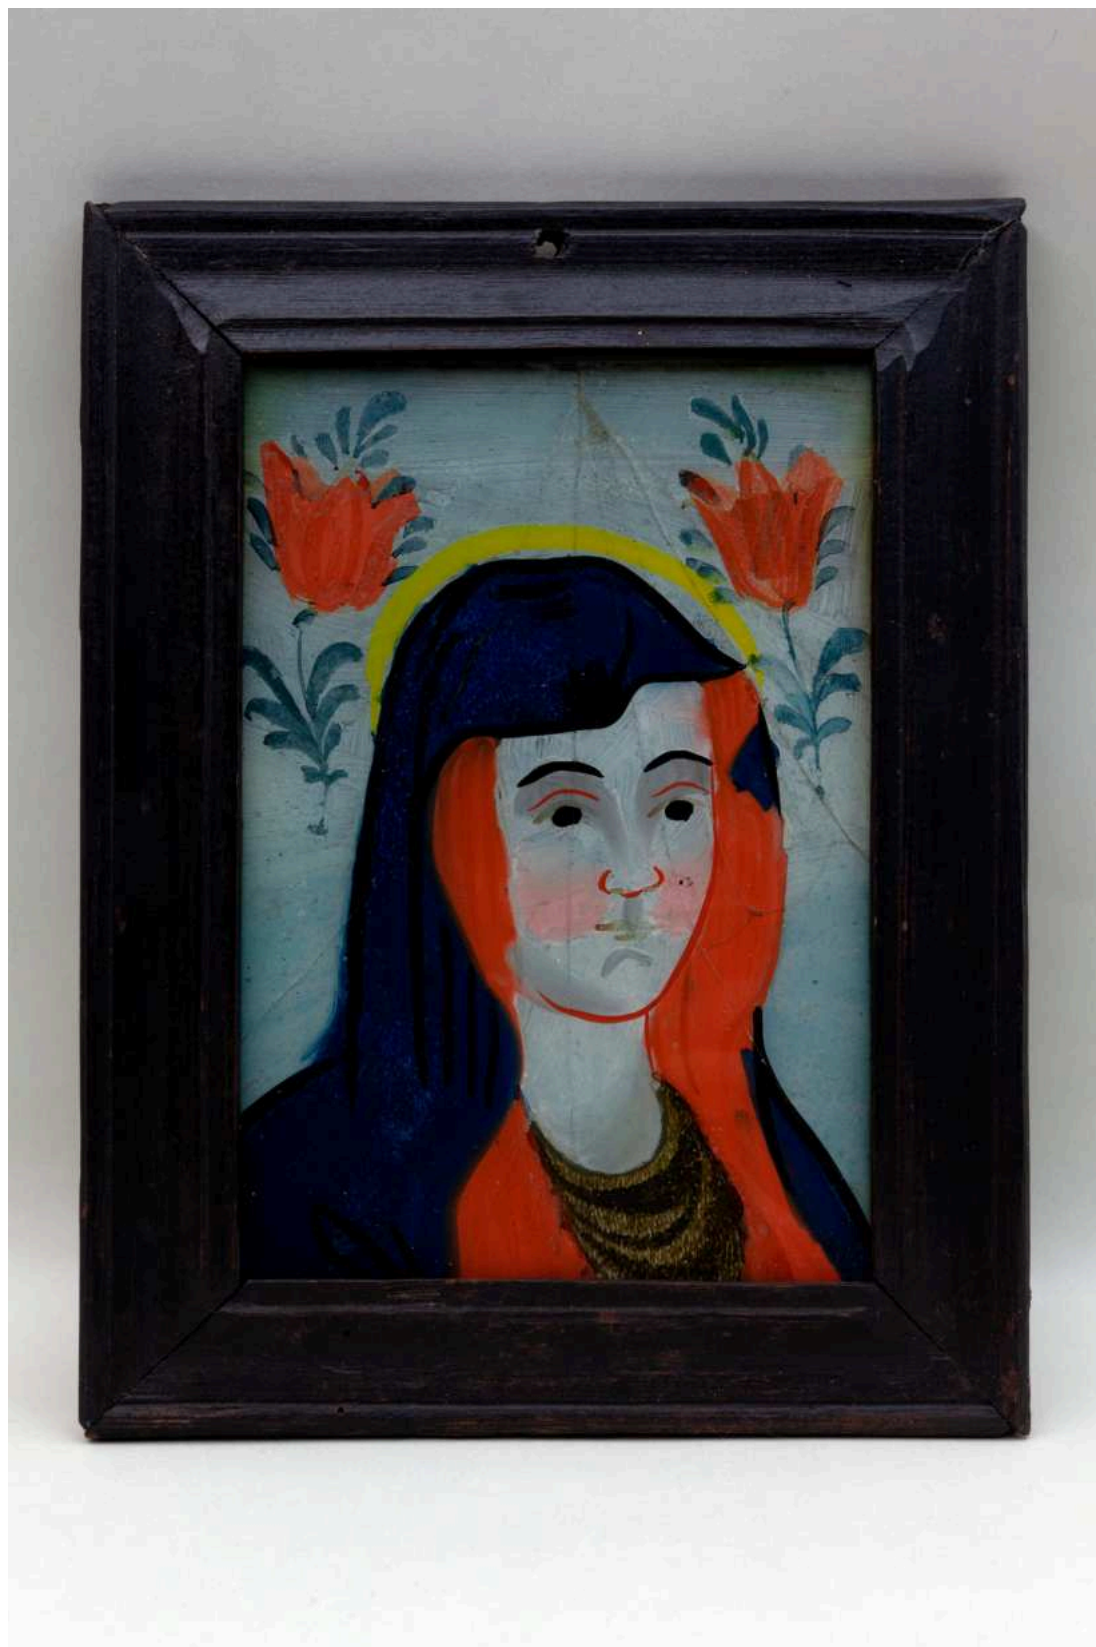
Stav před restaurováním - 1316 - celkový pohled

Sklo je několikrát prasklé, lepené. Podmalba je velmi dobře dochovaná. Dřevěný rám sklomalby je lehce konstrukčně stabilní, vykazuje degradované vrstvy ochranných

laků. V minulosti byl napaden dřevokaznými plísněmi a hmyzem, který je však v současné době neaktivní.

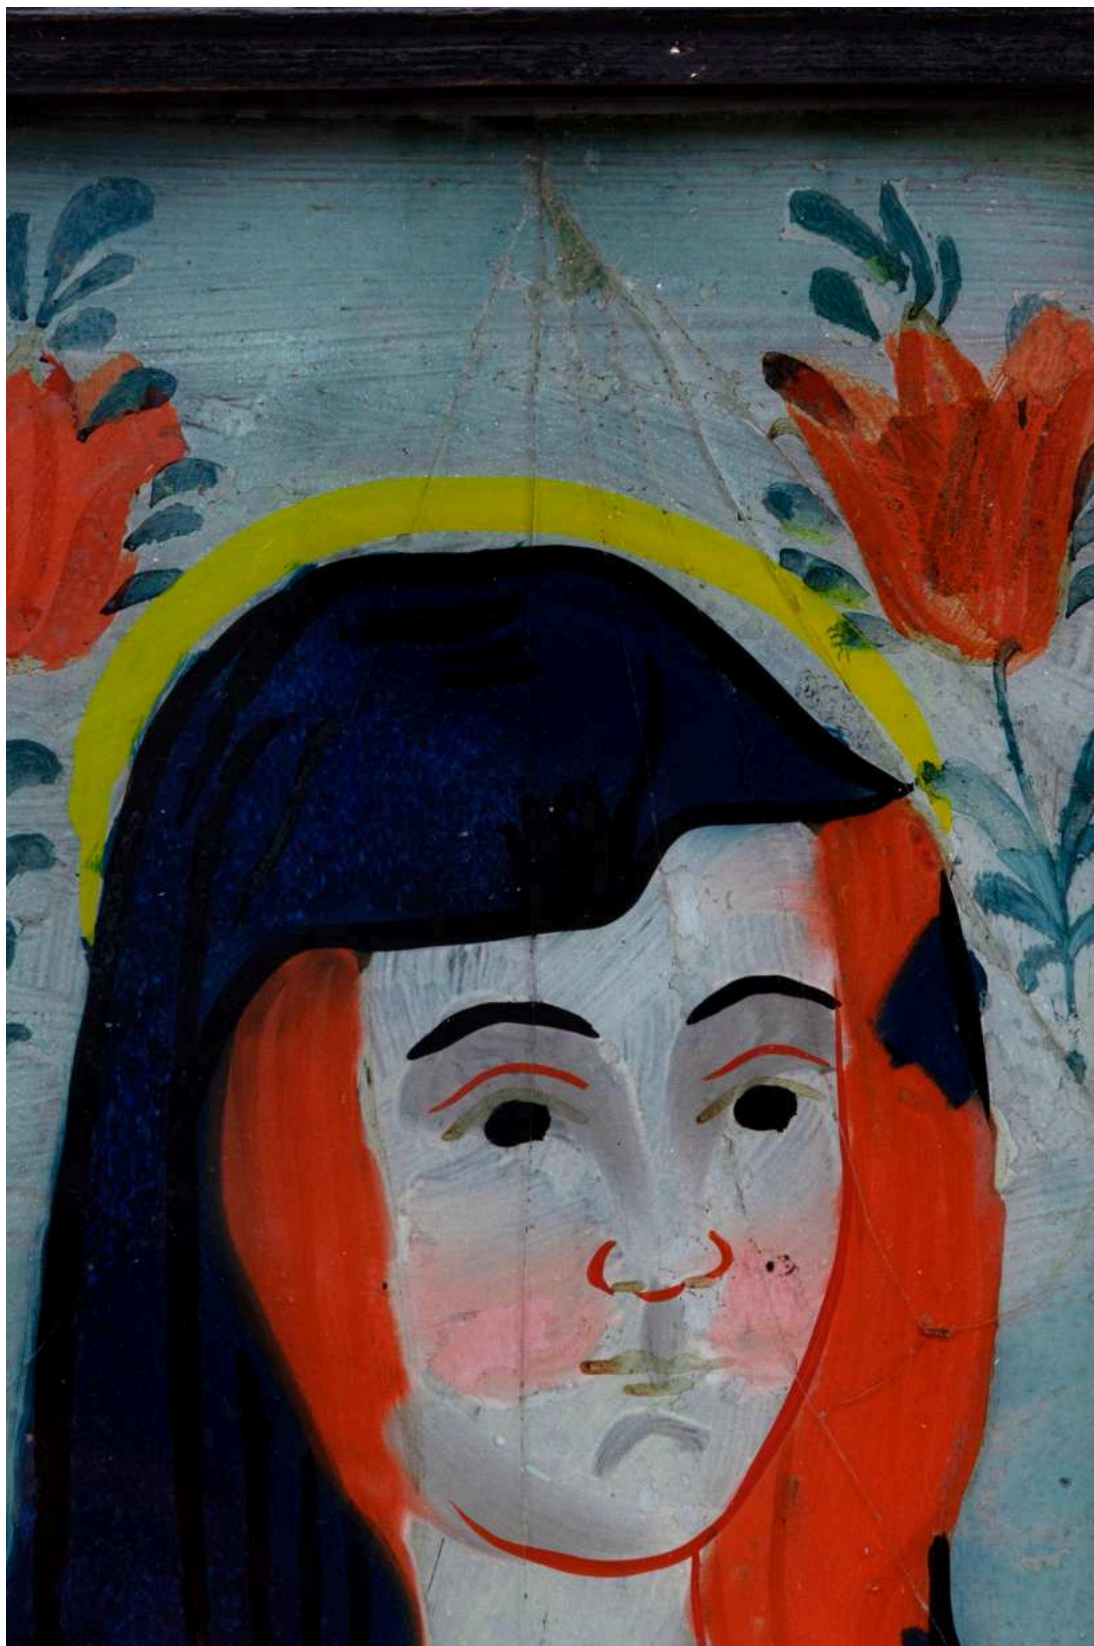
Stav před restaurováním - detail poškození
