Most 231-004

Most přes potok před obcí Kaceřov

HLAVNÍ PROHLÍDKA

Objekt: Most ev.č. 231-004 (Most přes potok před obcí Kaceřov)

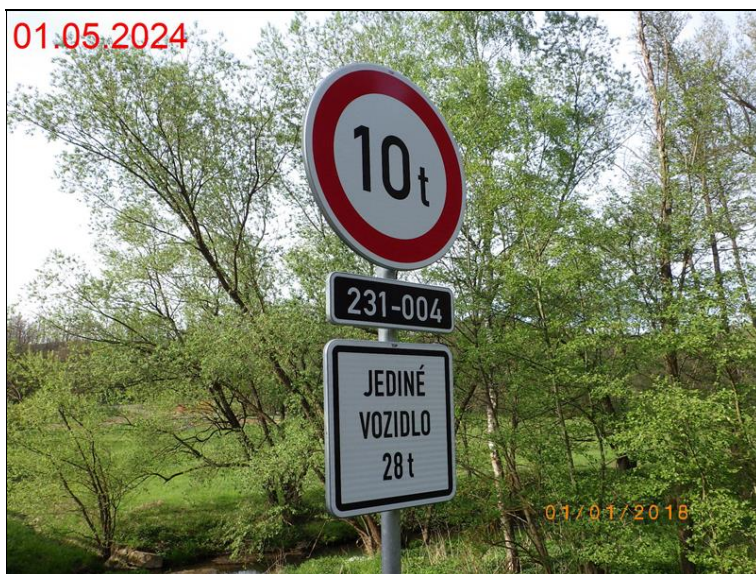
Svislé DZ na mostě

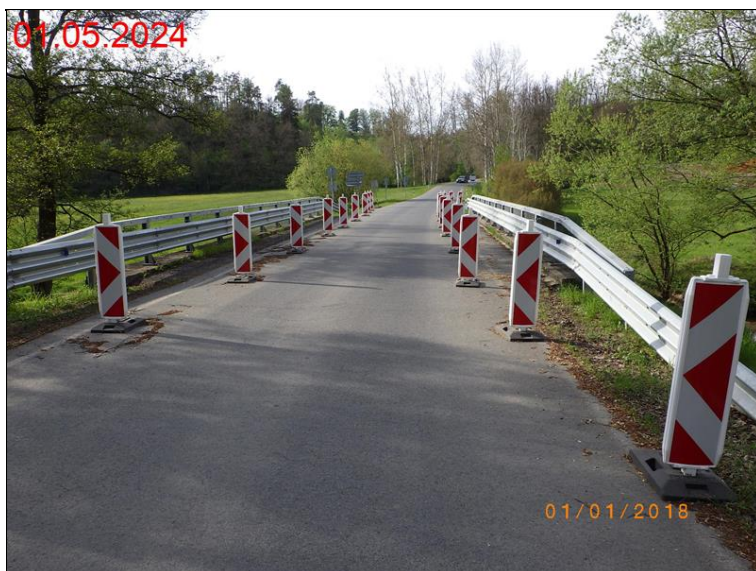
Pohled ve směru staničení - do Kaceřova

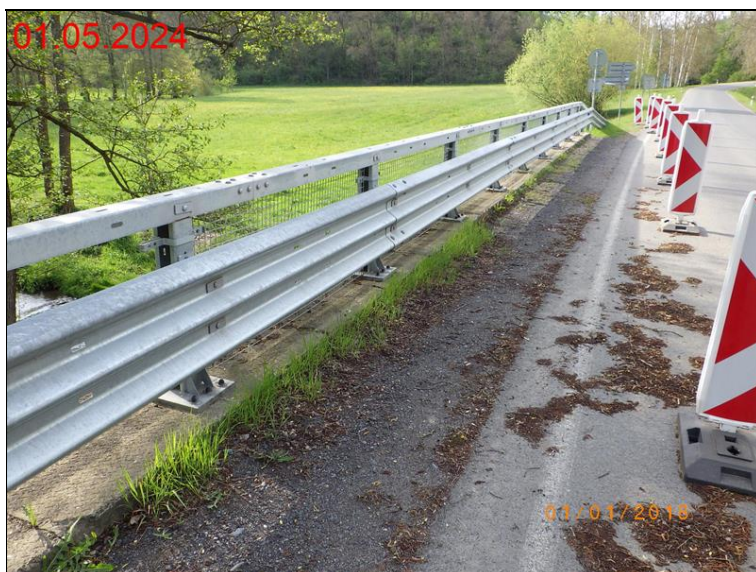
Záchytný systém vlevo

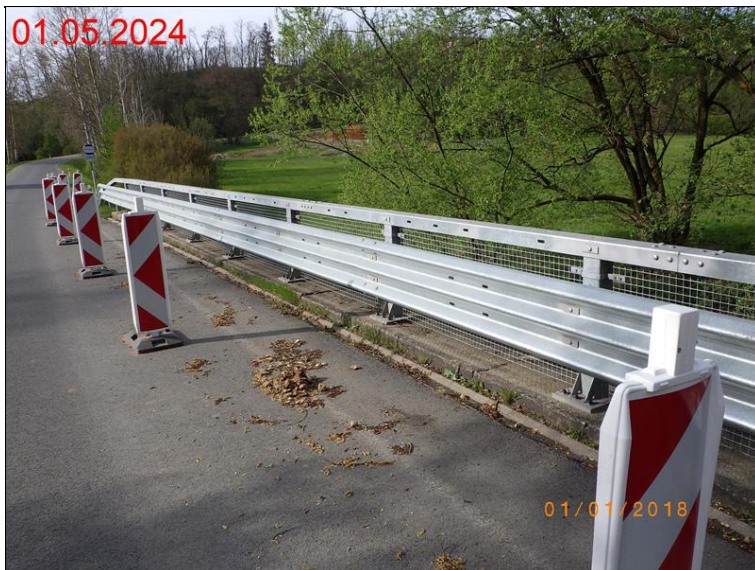
Záchytný systém vpravo

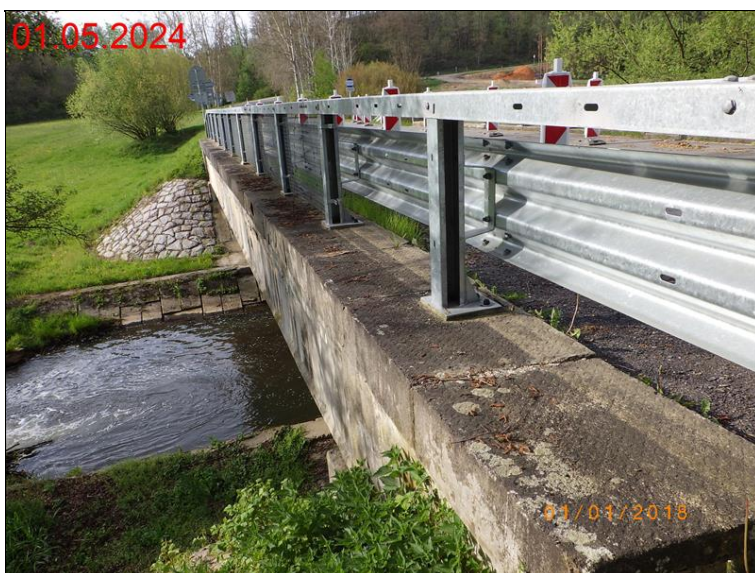
[3.1]	3.1	Vozovka	Uprostřed vozovky začínající podélné trhlinky.
[3.2]	3.3.1	římsa	Odpadává omítka z vnějšího líce říms. Horní povrch prefabrikátů vydrolený, místy s obnaženou výztuží. Degradovaný a vyplavený podkladní beton pod římsovými prefabrikáty.
[3.3]	3.5	Izolační systém NK	Zcela nefunkční.

Římsa vlevo

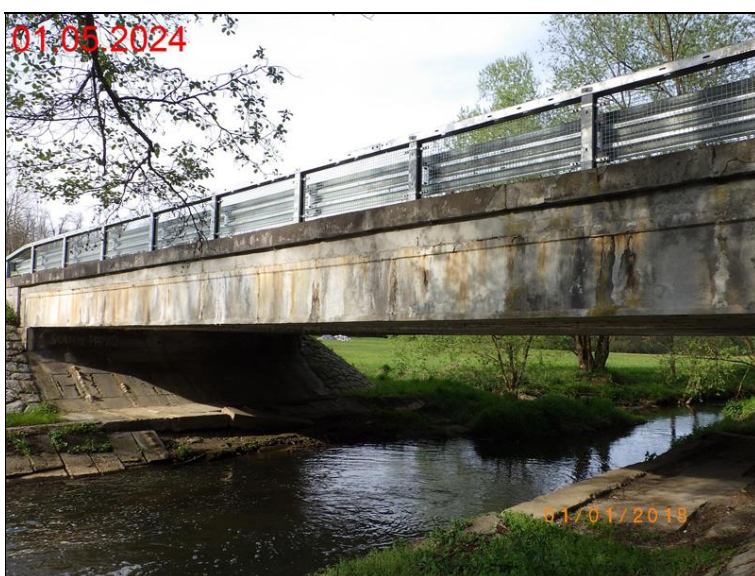
Most zleva

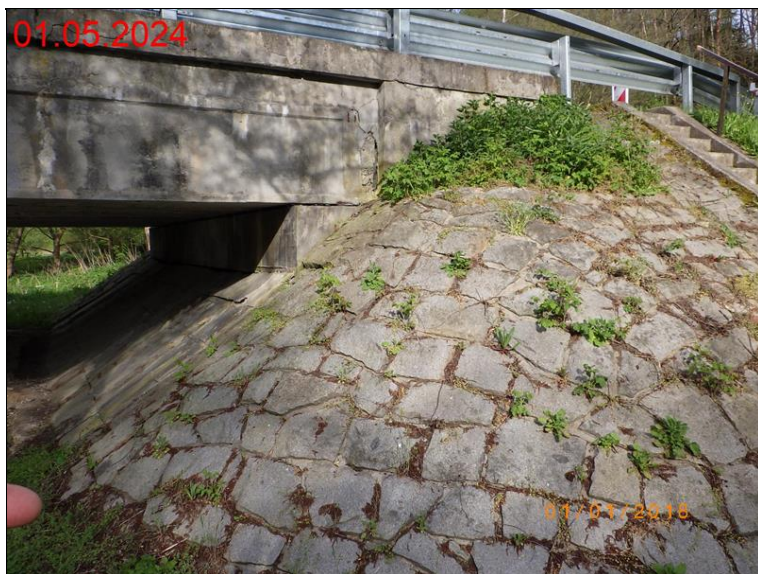
Opěra 1 a zemní kužel zleva

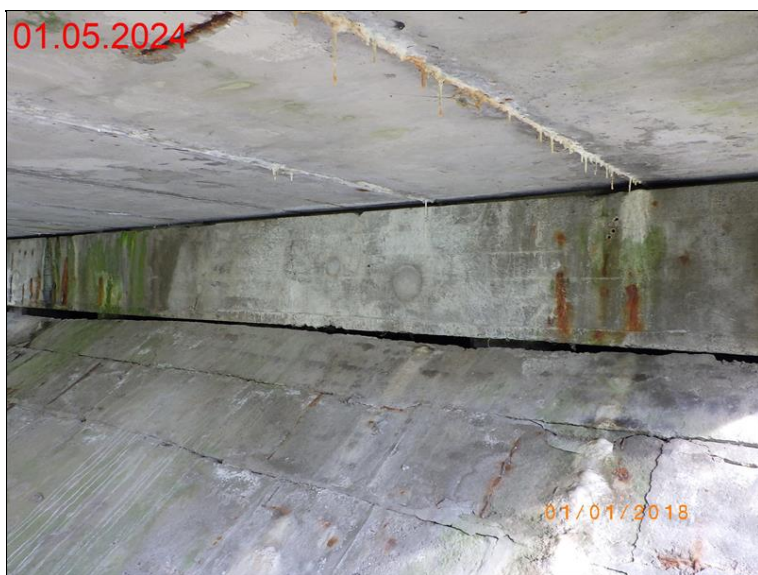
[1.1]	1.1	Základy mostních podpěr a křídel	Bez zjevných závad.
[1.2]	1.2	Mostní podpěry křídla a čelní zdi / Opěry	Úložné prahy jsou na líci pokryté vápennými výluhy. U OP1 vystupují bobtnající třmínky. Pod OP1 je pokleslý prosypaný zásyp mezi pilotami. U OP2 mají oba boky úložného prahu odlomené rohy s obnaženou výztuží.
[1.3]	1.2.4	křídlo	Horní části křídel pod římsami rozpadlé.
[1.4]	1.3	Zemní těleso, záhozy, zpevnění, přech.obl.	Kamenné zemní kužely jsou prorostlé vegetací.

Opěra 1

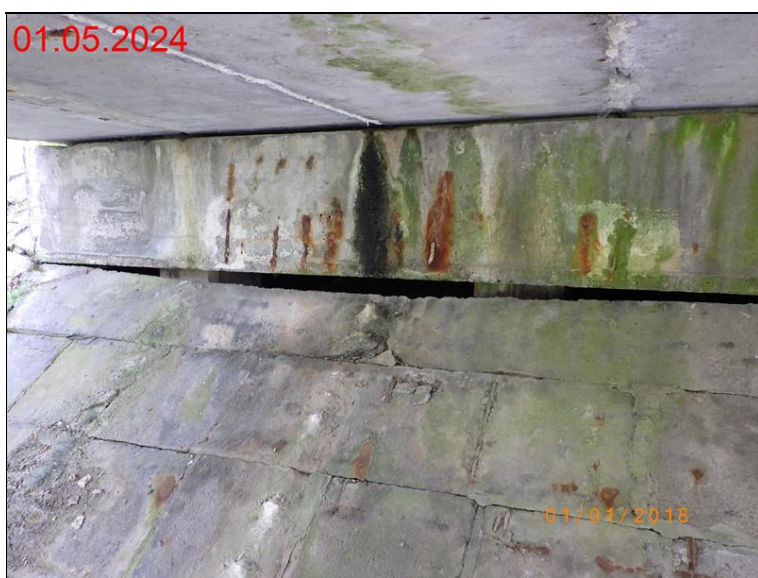
Opěra 1

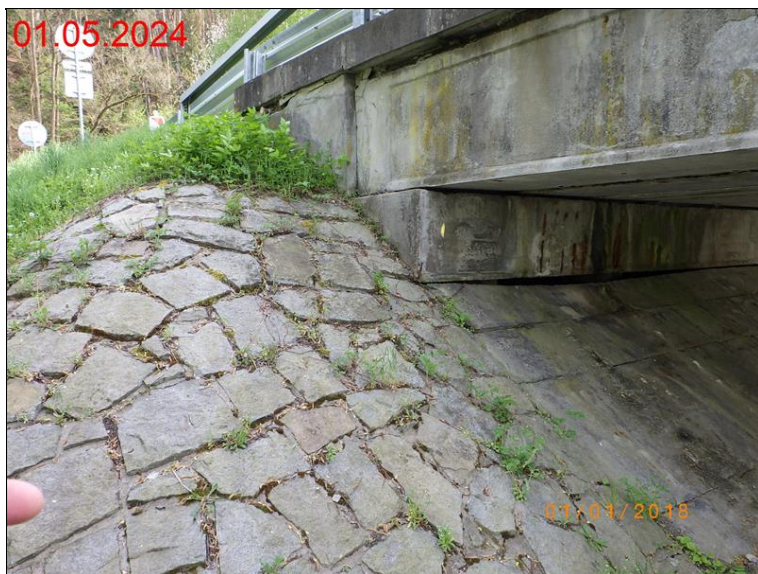
Opěra 1 a zemní kužel zprava

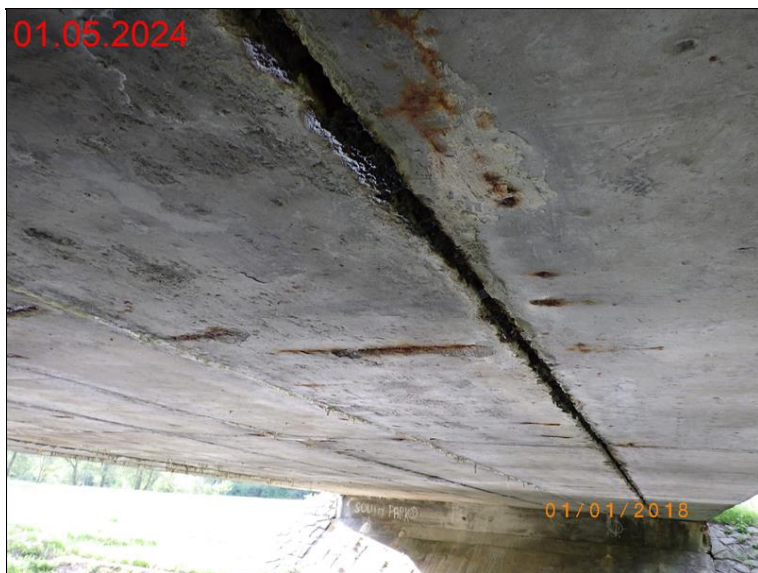
[2.1]	2.1	Nosná konstrukce	Na podhledu je velké množství ploch odpadlé krycí vrstvy výtuže. Všechny podélné spáry mezi nosníky prosakují. Boky NK jsou pokryté vápennými usazeninami od průsaků vody pod římsami.
-------	-----	------------------	--

Podhled NK

[1]	2.1	Nosná konstrukce	Hlavní prohlídky mostu provádět v souladu s ČSN 73 6221 ve zkráceném intervalu a to 1x ročně (VII - havarijní stupeň).
-----	-----	------------------	--

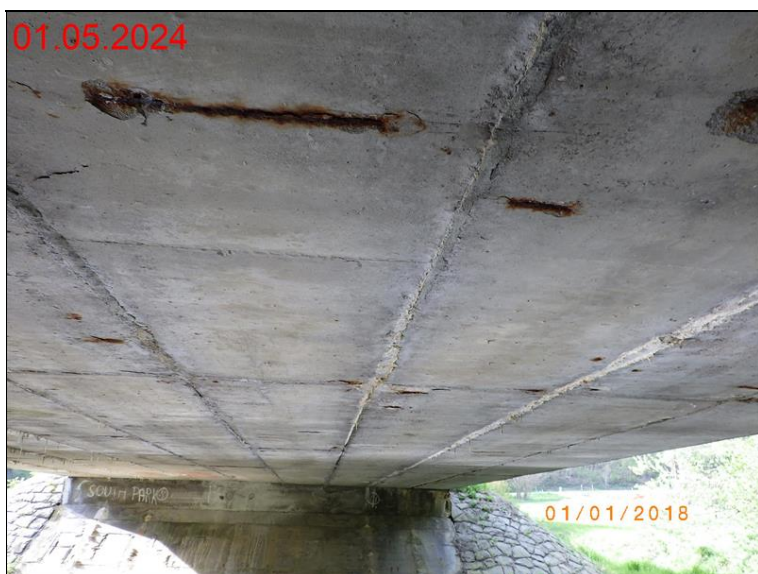
Podhled NK

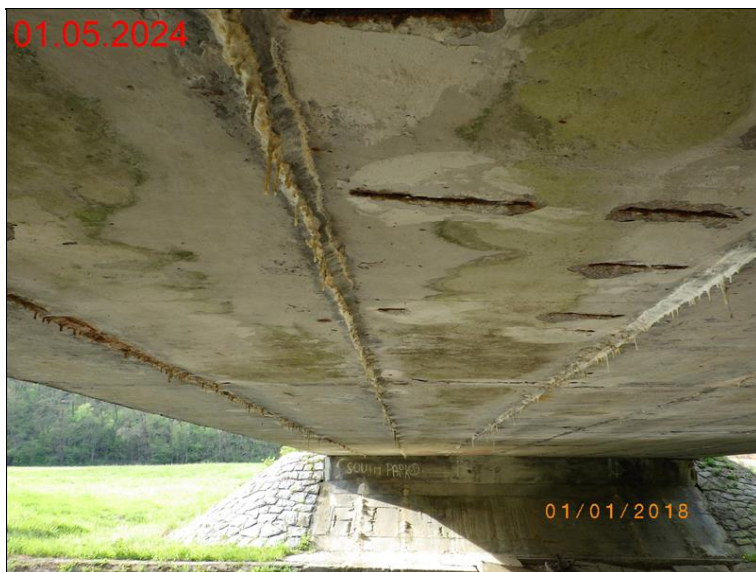
Podhled NK

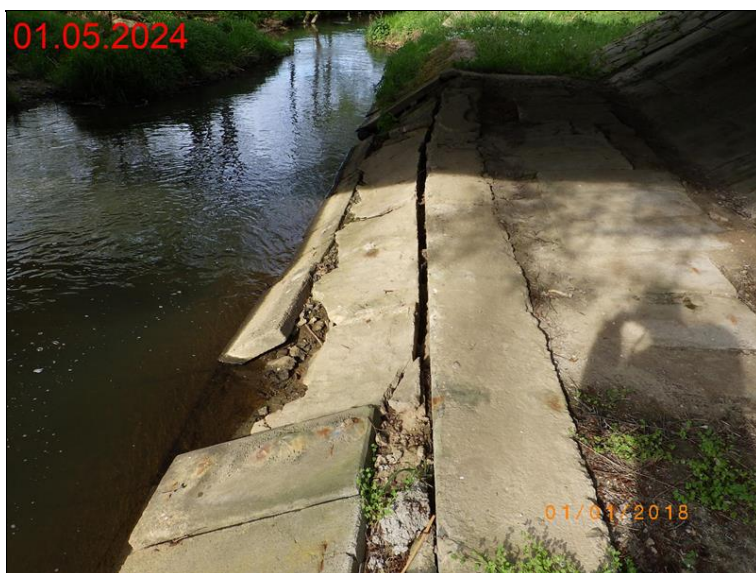
[4.2]	4.1	Svodidla/Zábradelní svodidla / levá a pravá římsa	Bez závad.
[4.3]	4.3	Dopravní značení, označení objektu	Bez závad.
[4.4]	4.6	Území pod mostem a přístup. cesty	Pokleslý svah u OP1, zborcené betonové zpevnění svahů koryta.

Rozvolněné betonové zpevnění břehů

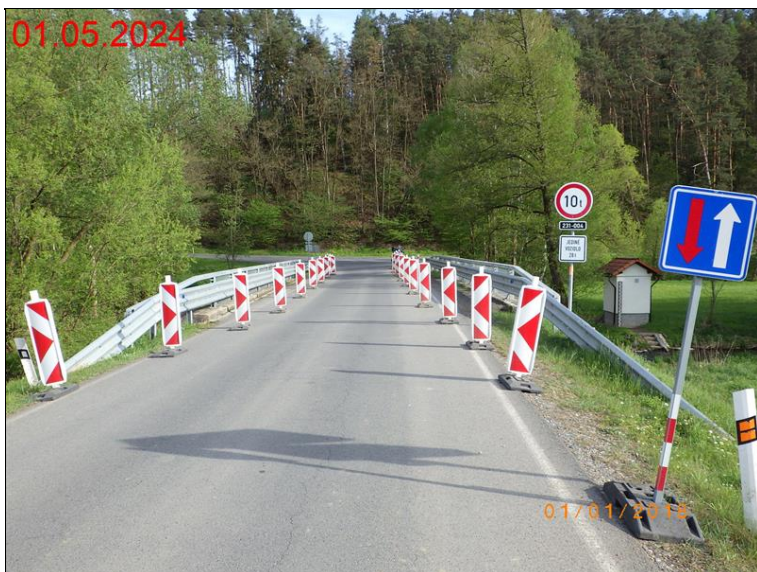
Pohled proti směru staničení - do Plané

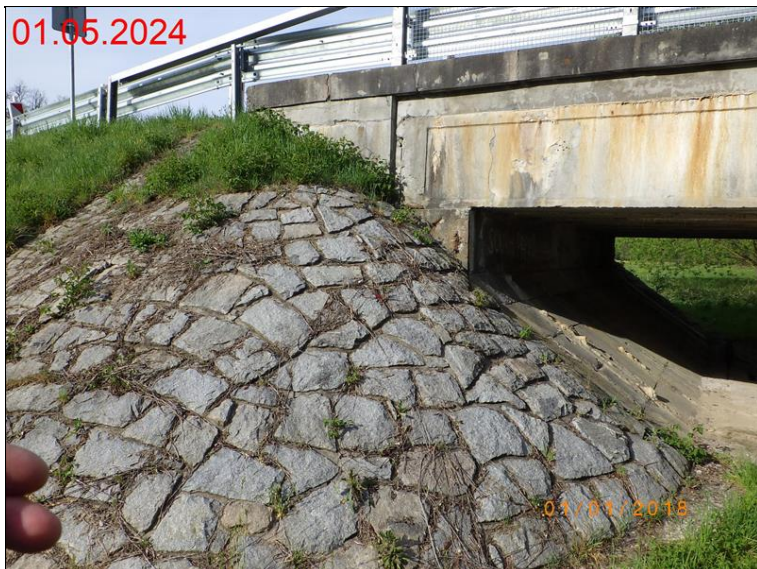
Opěra 2 a zemní kužel zleva

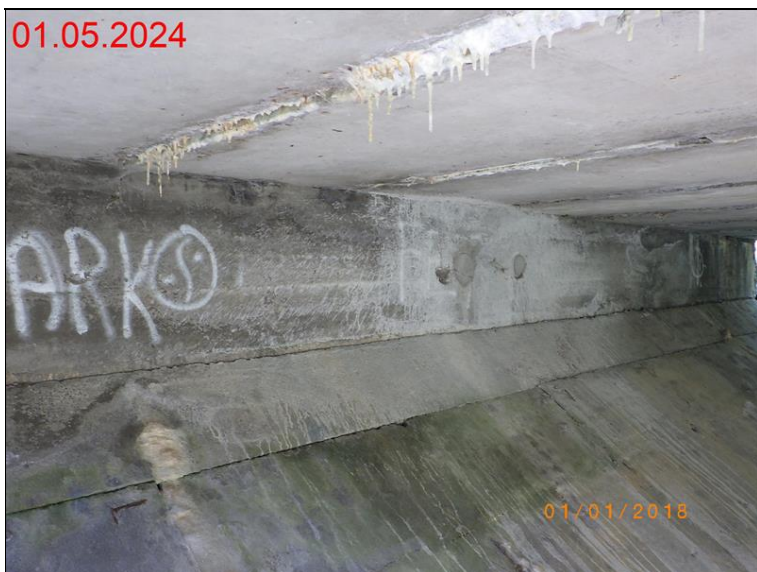
Opěra 2

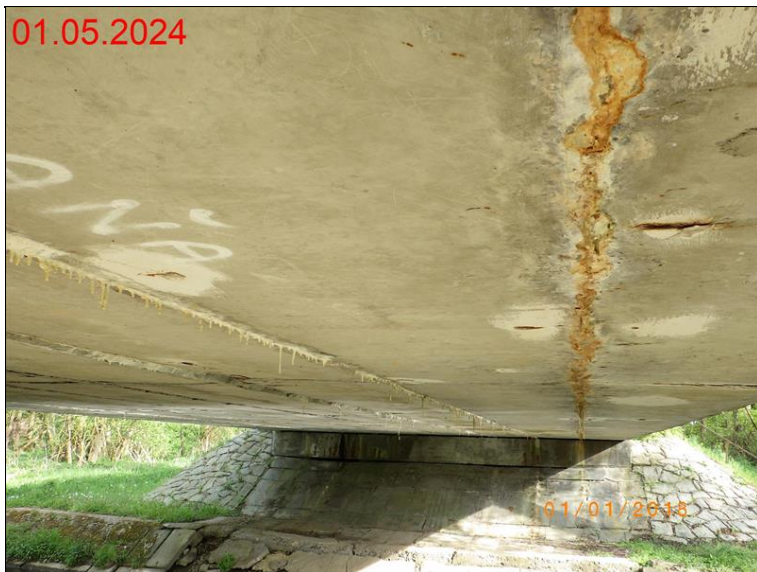
Podhled od OP2

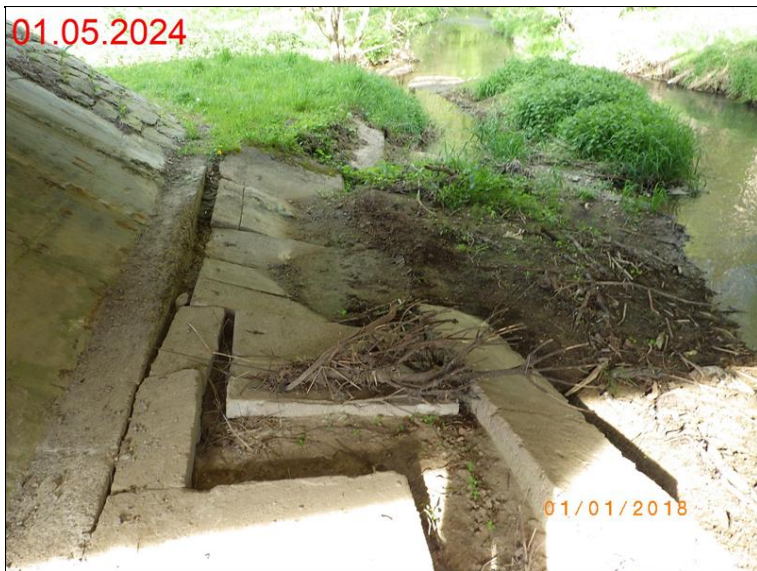
Pokleslé betonové dílce

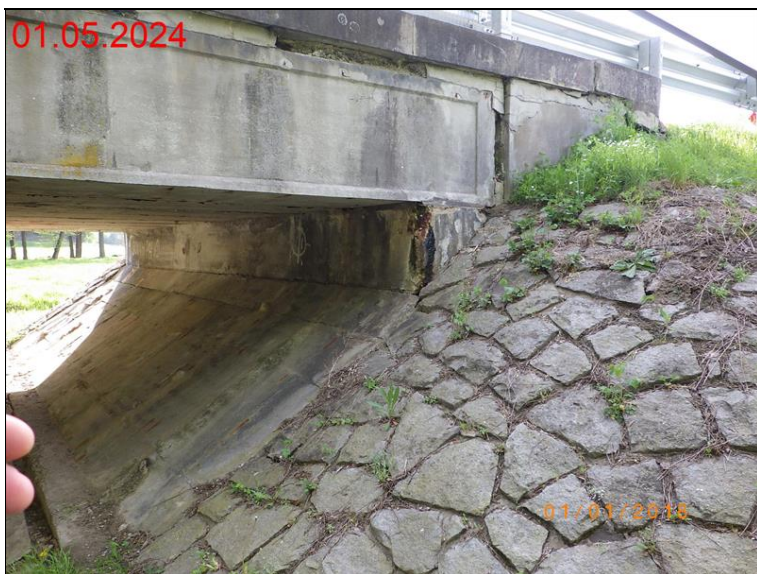
Opěra 2 a zemní kužel zprava

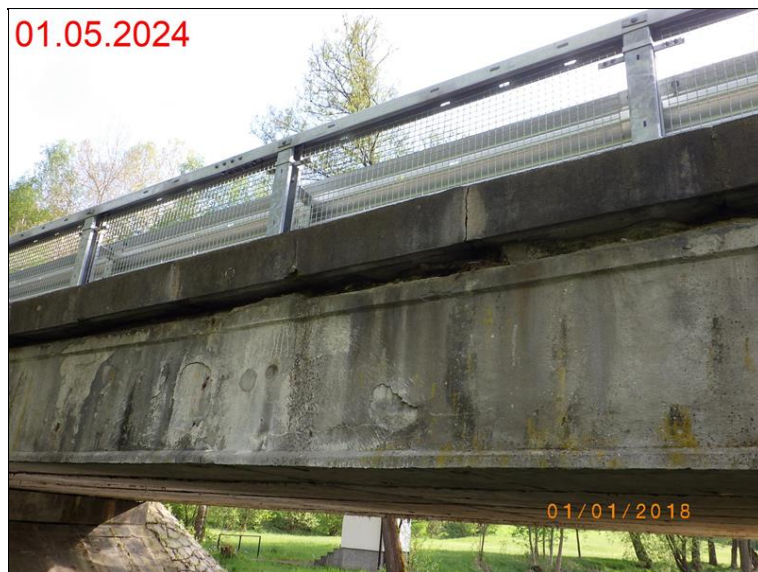
Pravý bok NK
