**ČESKÉ VYSOKÉ UČENÍ TECHNICKÉ
V PRAZE**

**Expertní zpráva č.
2300 J 099-1**

Expertní zpráva:
DIAGNOSTICKÝ PRŮZKUM MOSTNÍ KONSTRUKCE EV. Č. 231-004,
MOST PŘES POTOK PŘED OBCÍ KACEŘOV

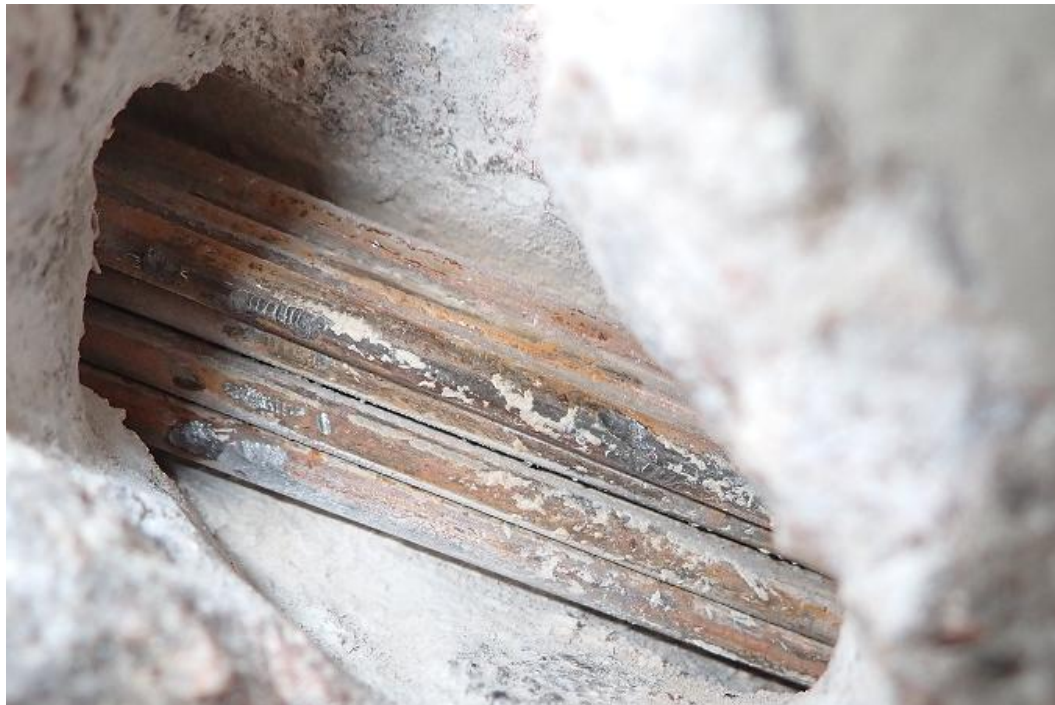
Obr. 4. Povrchové korozní poškození jednotlivých drátů předpínací výztuže s počátečními náznaky „pittingu“ (stimulační lokalizované působení chloridových aniontů)

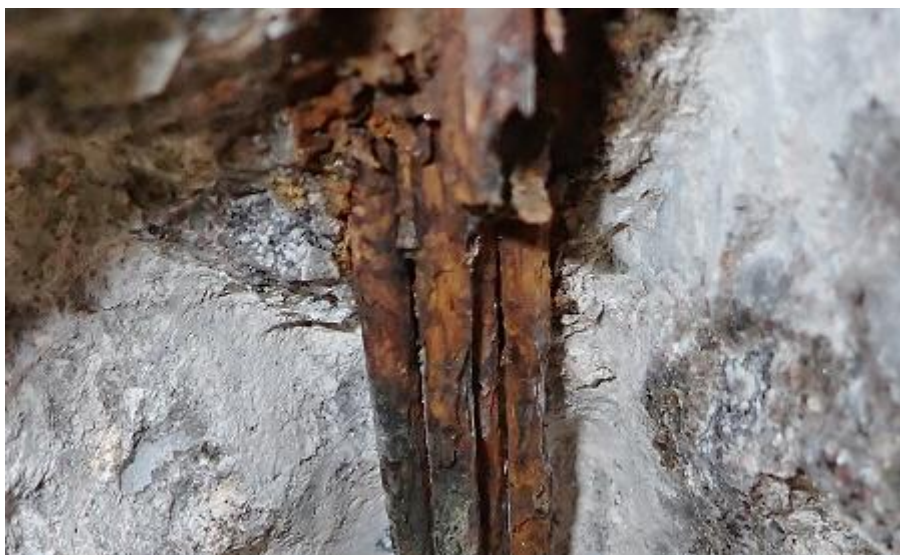
Obr. 5. Příklad rozsáhlého „pittingu“ vedoucího k lokální perforaci stěny jednotlivých segmentů

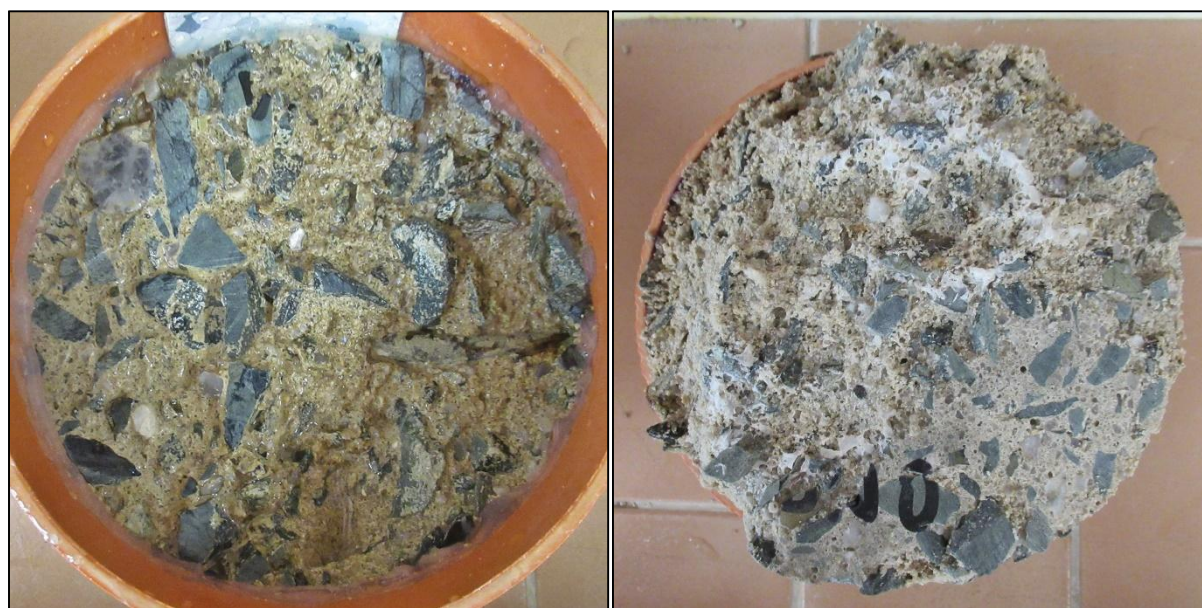
Foto 2: Líc (vlevo) a rub (vpravo) vzorku V2 po zkoušce – 75 cyklů
celkový odpad 9918 g/m²

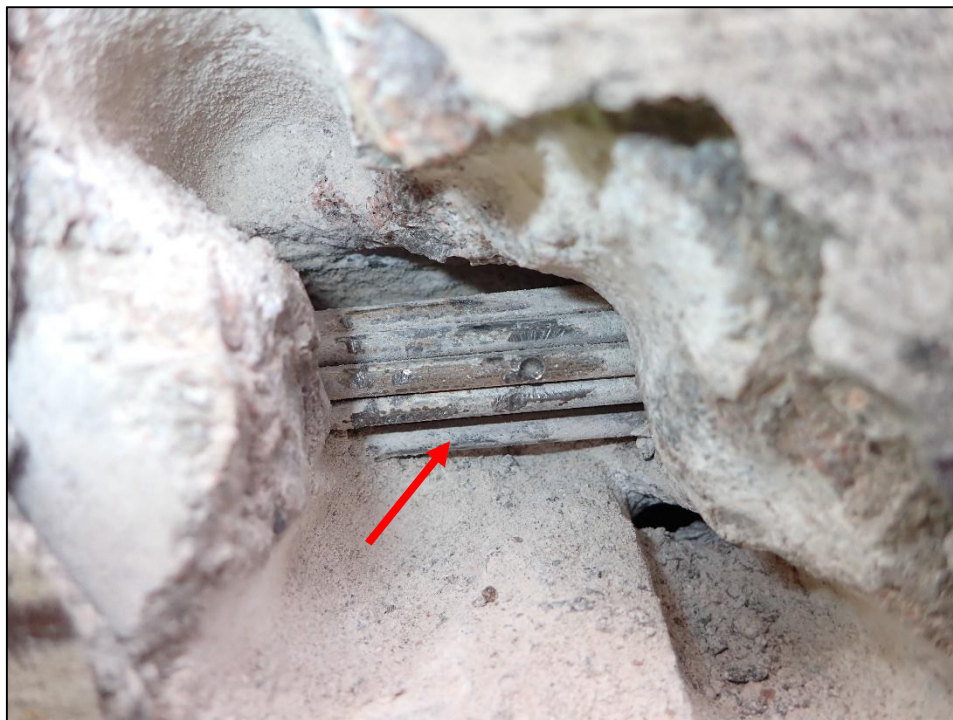
Foto 1: Detail sondy P1, předpínací výztuž nosník KA-61, bok nosníku č. 9, poloha viz Příloha 1. Na předpínací výztuži byla nalezena koroze. Hodnocení korozního stavu přepínací výztuže: stupeň 3. Kanálek vyplněn z méně než 10% injektážní směsí. Krytí předpínací výztuže cca 40 mm.

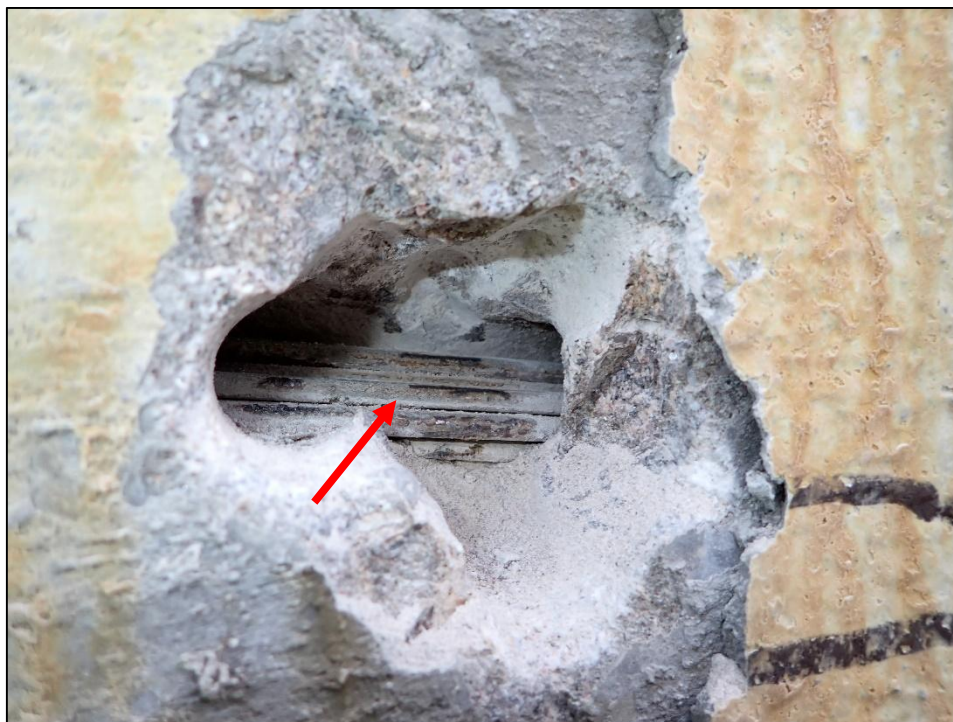
Foto 2: Detail sondy P2, předpínací výztuž nosník KA-61, bok nosníku č. 1, poloha viz Příloha 1. Na předpínací výztuži byla nalezena koroze. Hodnocení korozního stavu přepínací výztuže: stupeň 6 – částečně volný kabel. Kanálek vyplněn z méně než 10% injektážní směsí. Krytí předpínací výztuže cca 40 mm.

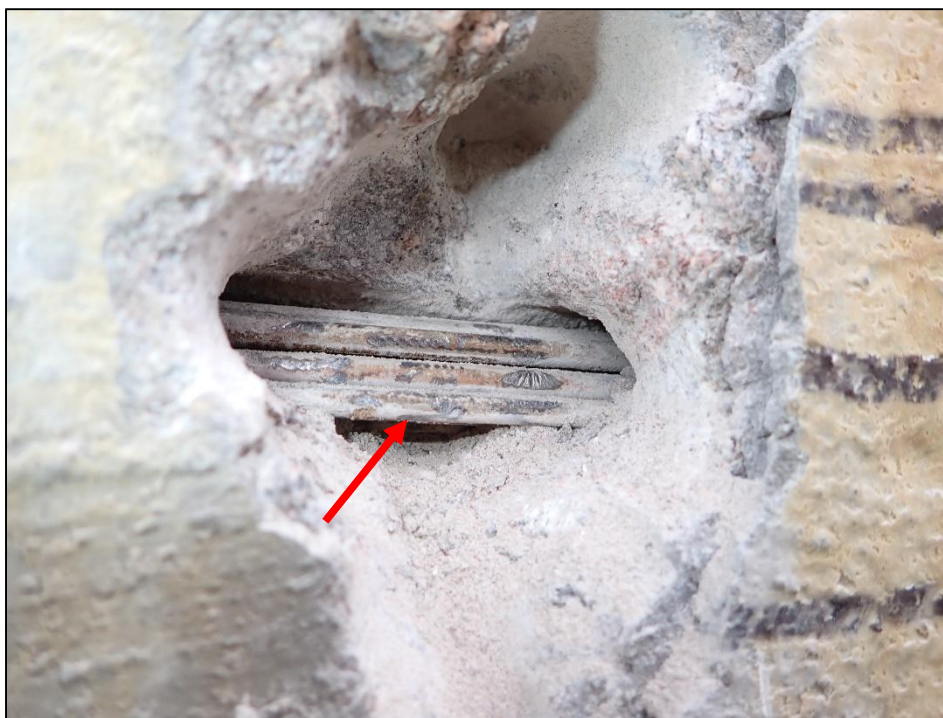
Foto 3: Detail sondy P3, předpínací výztuž nosník KA-61, bok nosníku č. 1, poloha viz Příloha 1. Na předpínací výztuži byla nalezena koroze. Hodnocení korozního stavu přepínací výztuže: stupeň 6 – částečně volný kabel. Kanálek vyplněn z méně než 10% injektážní směsí. Krytí předpínací výztuže cca 40 mm.

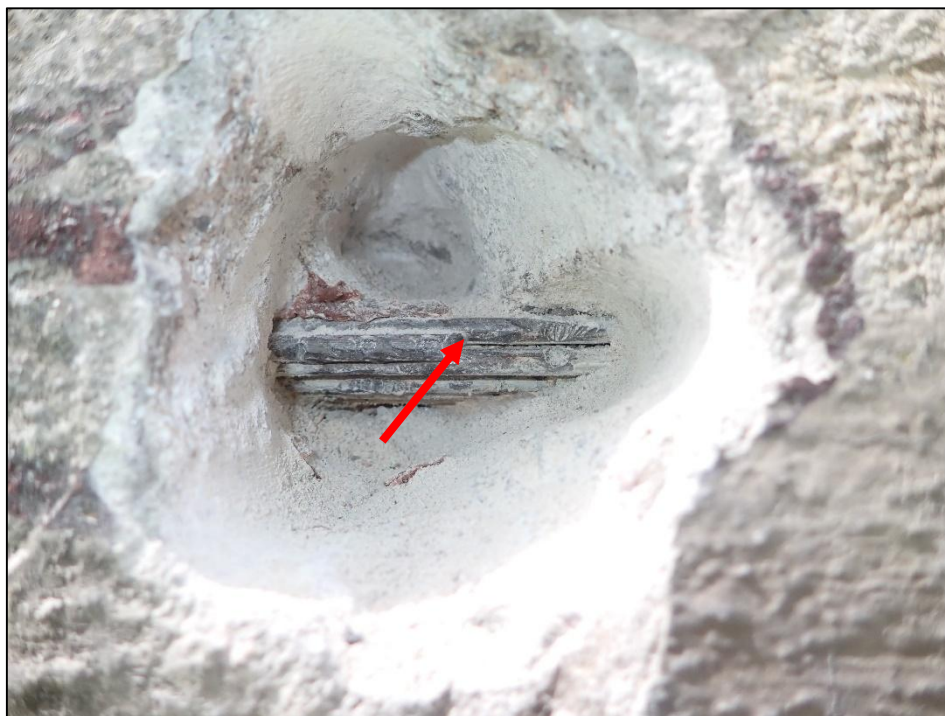
Foto 4: Detail sondy P4, předpínací výztuž nosník KA-61, bok nosníku č. 9, poloha viz Příloha 1. Na předpínací výztuži byla nalezena koroze. Hodnocení korozního stavu přepínací výztuže: stupeň 2. Kanálek zcela vyplněn injektážní směsí. Krytí předpínací výztuže cca 45 mm.

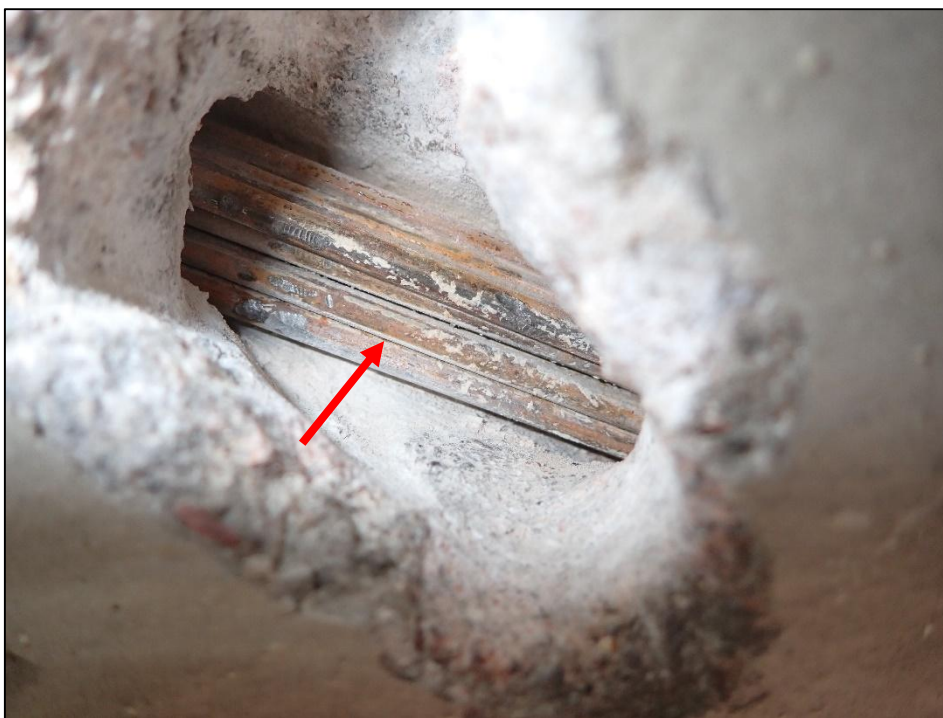
Foto 5: Detail sondy P5, předpínací výztuž nosník KA-61, spodní líc nosníku č. 1, poloha viz Příloha 1. Na předpínací výztuži byla nalezena koroz. Hodnocení korozního stavu přepínací výztuže: stupeň 3. Kanálek vyplněn z méně než 10% injektážní směsí. Krytí předpínací výztuže cca 40 mm.

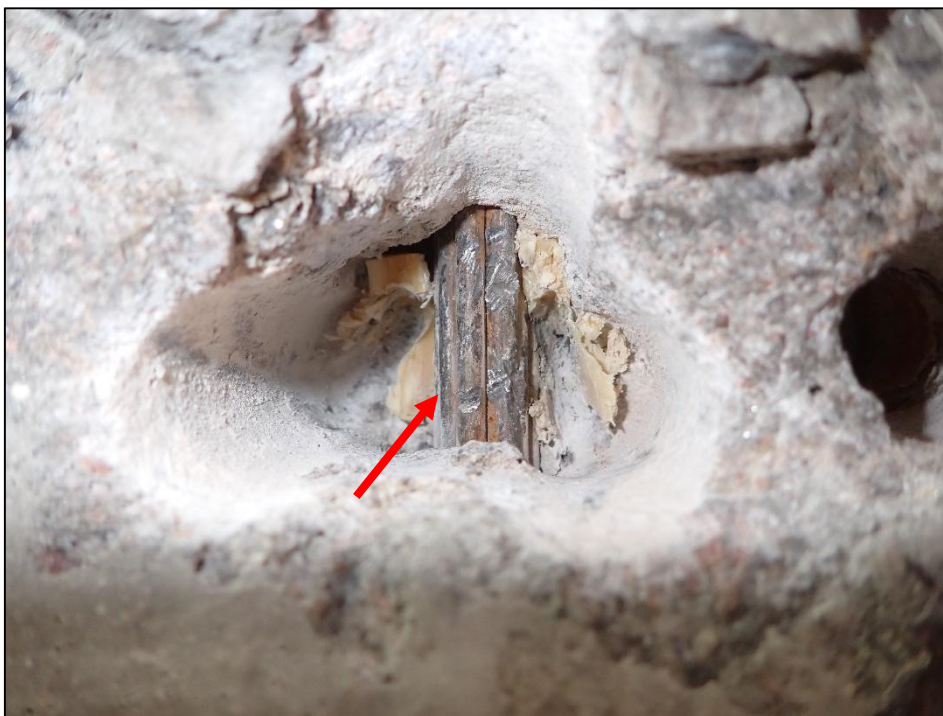
Foto 6: Detail sondy P6, předpínací výztuž nosník KA-61, spodní líc nosníku č. 8, poloha viz Příloha 1. Na předpínací výztuži byla nalezena koroz. Hodnocení korozního stavu přepínací výztuže: stupeň 3. Kanálek vyplněn z méně než 10% injektážní směsí. Krytí předpínací výztuže cca 45 mm.

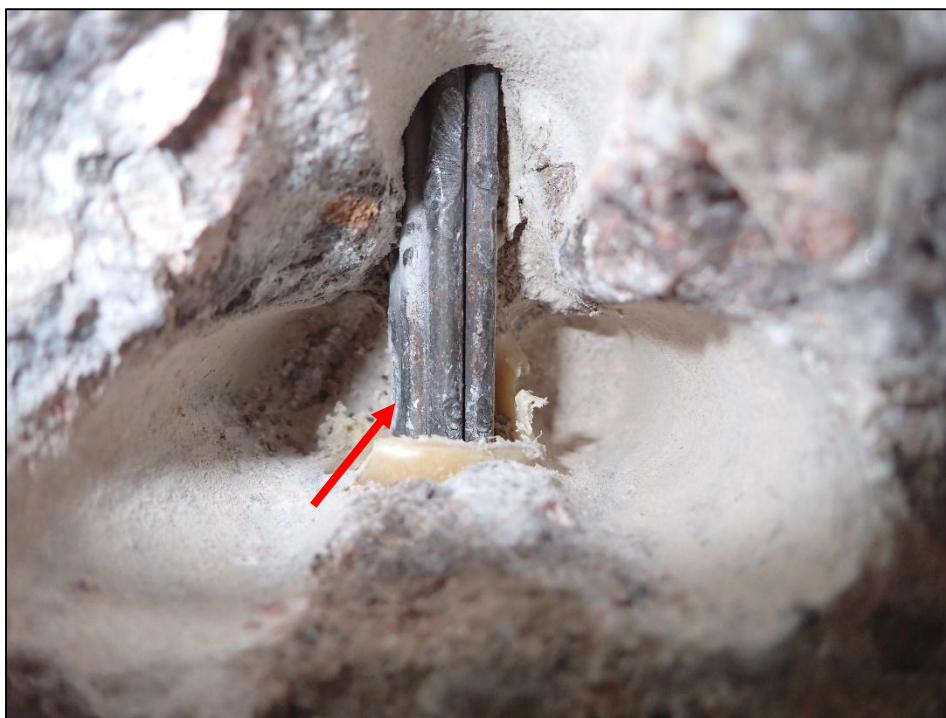
Foto 7: Detail sondy P7, předpínací výztuž nosník KA-61, spodní líc nosníku č. 7, poloha viz Příloha 1. Na předpínací výztuži byla nalezena koruze. Hodnocení korozního stavu předpínací výztuže: stupeň 3. Kanálek zcela vyplněn injektážní směsí. Krytí předpínací výztuže cca 45 mm.

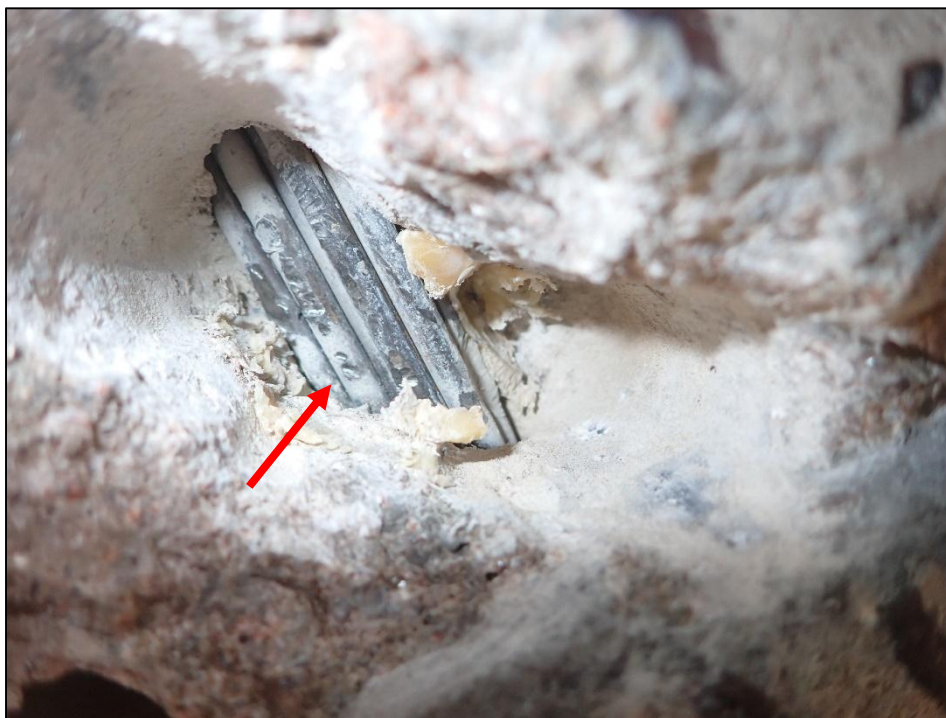
Foto 8: Detail sondy P8, předpínací výztuž nosník KA-61, spodní líc nosníku č. 6, poloha viz Příloha 1. Na předpínací výztuži byla nalezena koruze. Hodnocení korozního stavu předpínací výztuže: stupeň 3. Kanálek zcela vyplněn injektážní směsí. Krytí předpínací výztuže cca 45 mm.

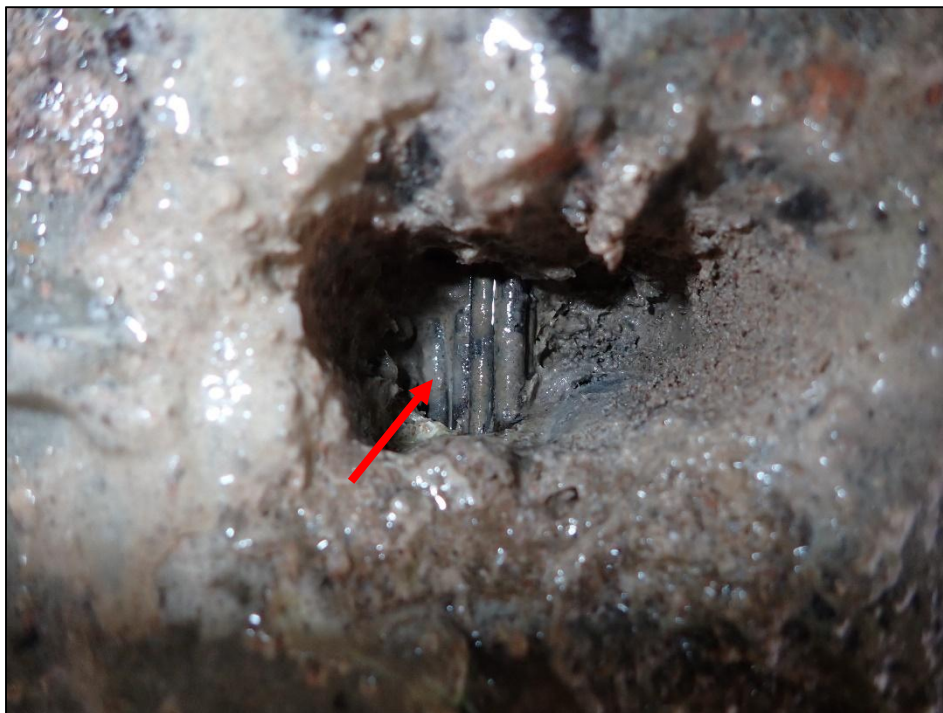
Foto 9: Detail sondy P9, předpínací výztuž nosník KA-61, spodní líc nosníku č. 5, poloha viz Příloha 1. Na předpínací výztuži byla nalezena koroze. Hodnocení korozního stavu přepínací výztuže: stupeň 3. Kanálek zcela vyplněn injektážní směsí. V místě sondy výron vody. Krytí předpínací výztuže cca 45 mm.

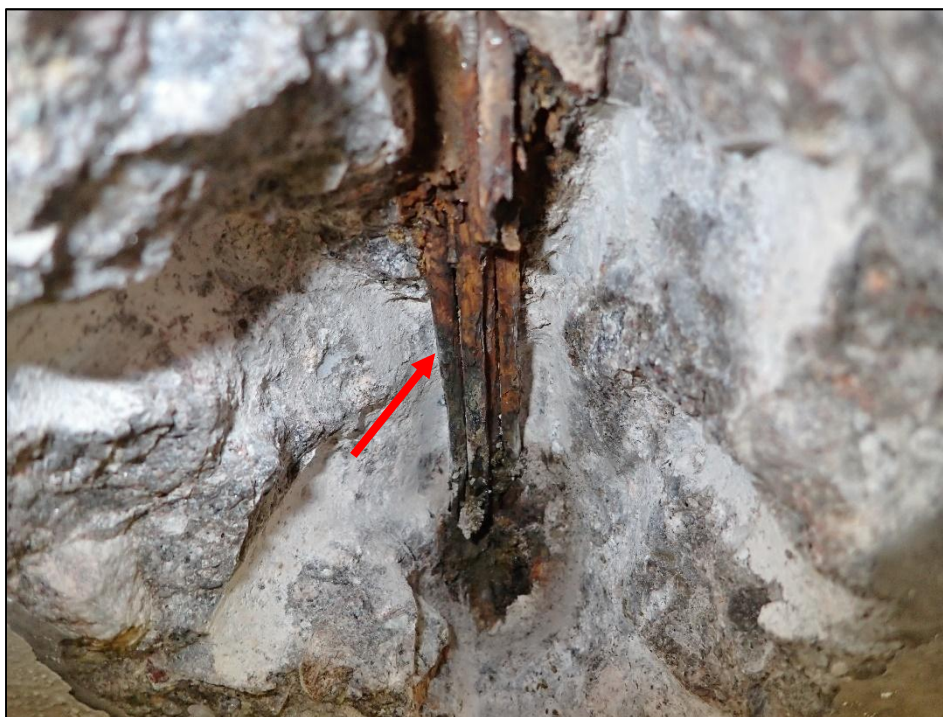
Foto 10: Detail sondy P10, předpínací výztuž nosník KA-61, spodní líc nosníku č. 4, poloha viz Příloha 1. Na předpínací výztuži byla nalezena koroze. Hodnocení korozního stavu přepínací výztuže: stupeň 6 – celkový rozpad výztuže. Kanálek vyplněn z méně než 10% injektážní směsí. Krytí předpínací výztuže cca 50 mm.

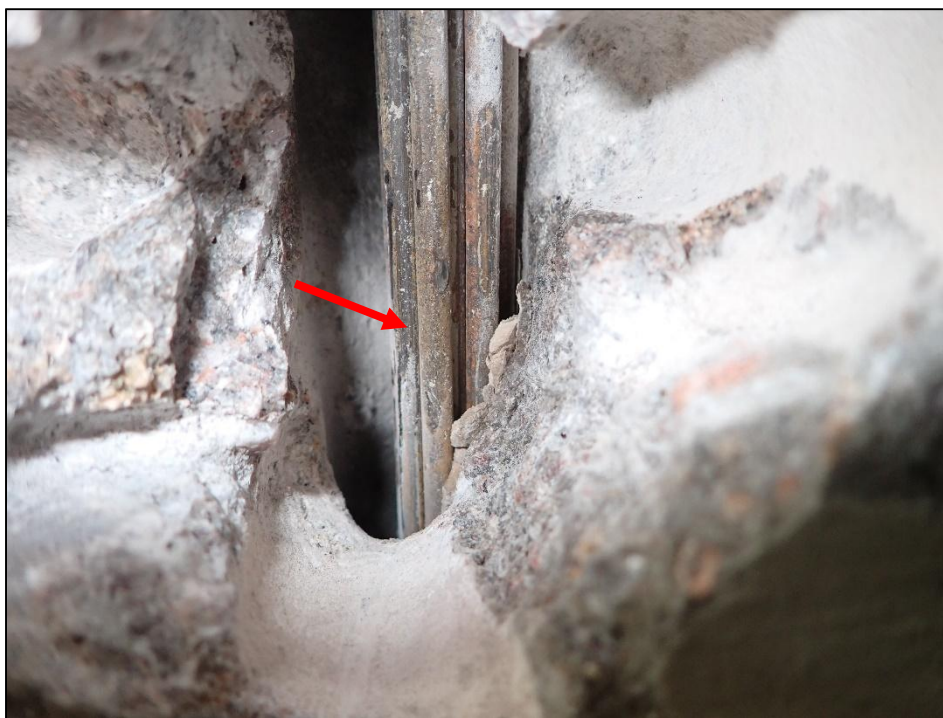
Foto 11: Detail sondy P11, předpínací výztuž nosník KA-61, spodní líc nosníku č. 5, poloha viz Příloha 1. Na předpínací výztuži byla nalezena koroze. Hodnocení korozního stavu přepínací výztuže: stupeň 3. Kanálek vyplněn z méně než 10% injektážní směsí. Krytí předpínací výztuže cca 50 mm.

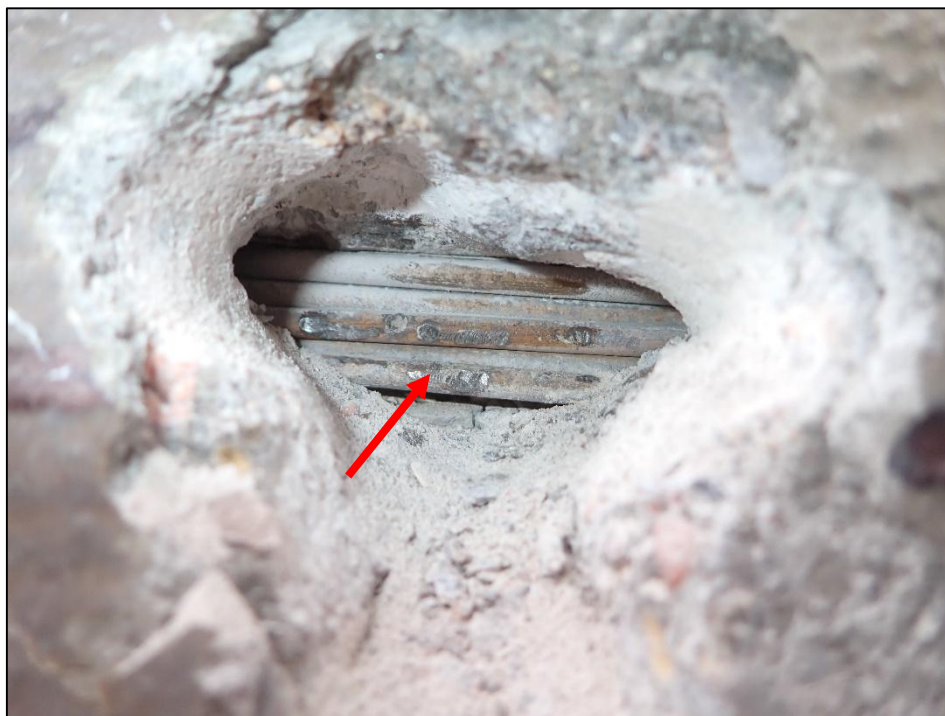
Foto 12: Detail sondy P12, předpínací výztuž nosník KA-61, bok nosníku č. 9, poloha viz Příloha 1. Na předpínací výztuži byla nalezena koroze. Hodnocení korozního stavu přepínací výztuže: stupeň 3. Kanálek vyplněn z méně než 10% injektážní směsí. Krytí předpínací výztuže cca 40 mm.

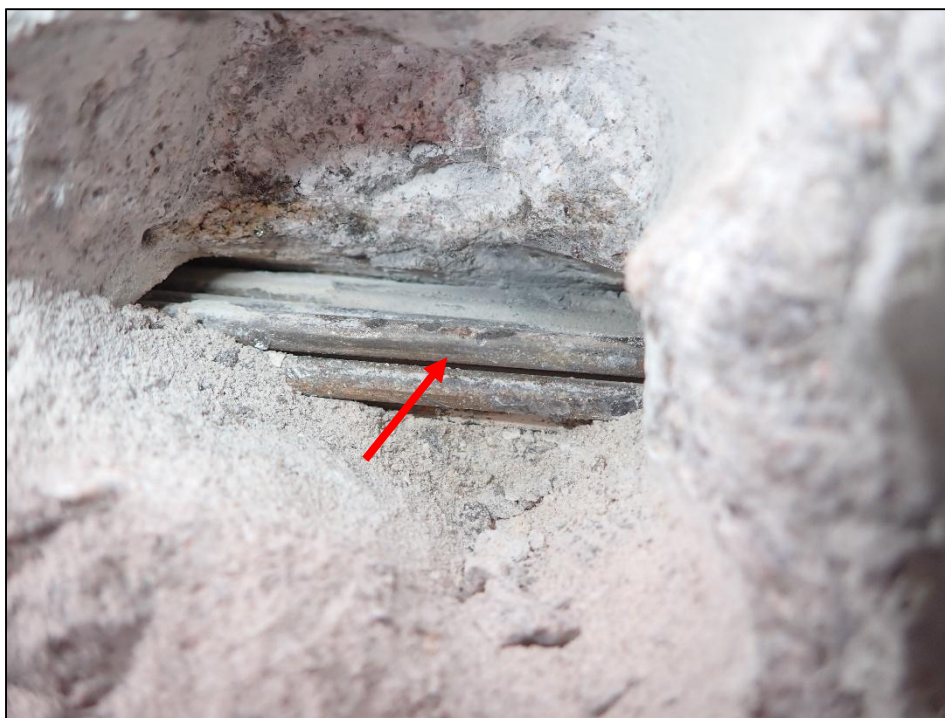
Foto 13: Detail sondy P13, předpínací výztuž nosník KA-61, bok nosníku č. 9, poloha viz Příloha 1. Na předpínací výztuži byla nalezena koroze. Hodnocení korozního stavu přepínací výztuže: stupeň 6 – částečně volný kabel. Kanálek vyplněn z méně než 10% injektážní směsí. Krytí předpínací výztuže cca 35 mm.

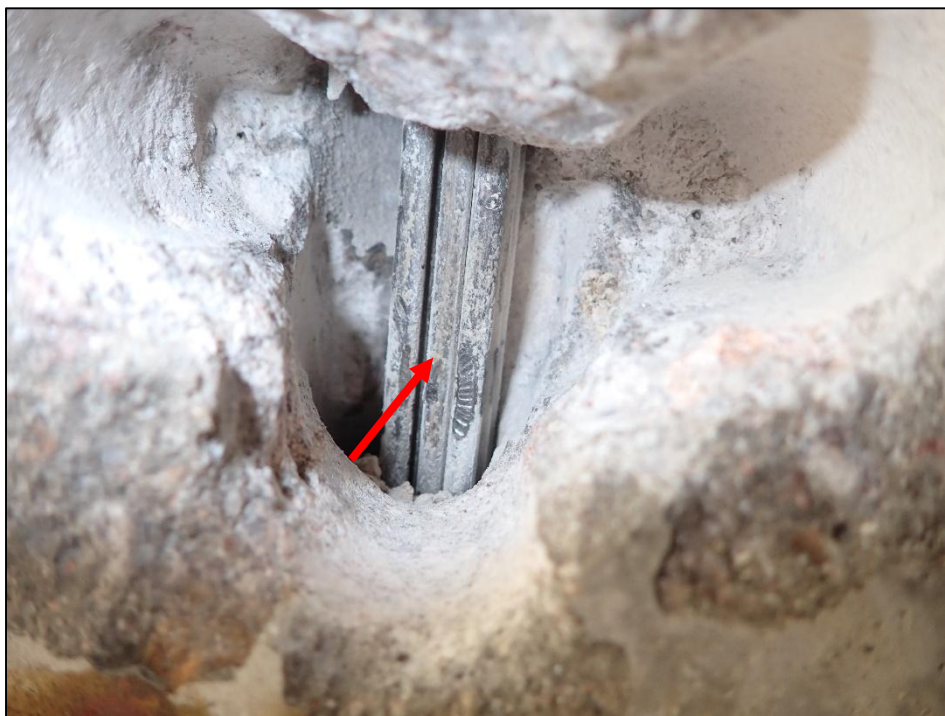
Foto 14: Detail sondy P14, předpínací výztuž nosník KA-61, spodní líc nosníku č. 9, poloha viz Příloha 1. Na předpínací výztuži byla nalezena koroze. Hodnocení korozního stavu přepínací výztuže: stupeň 3. Kanálek vyplněn z méně než 10% injektážní směsí. Krytí předpínací výztuže cca 40 mm.

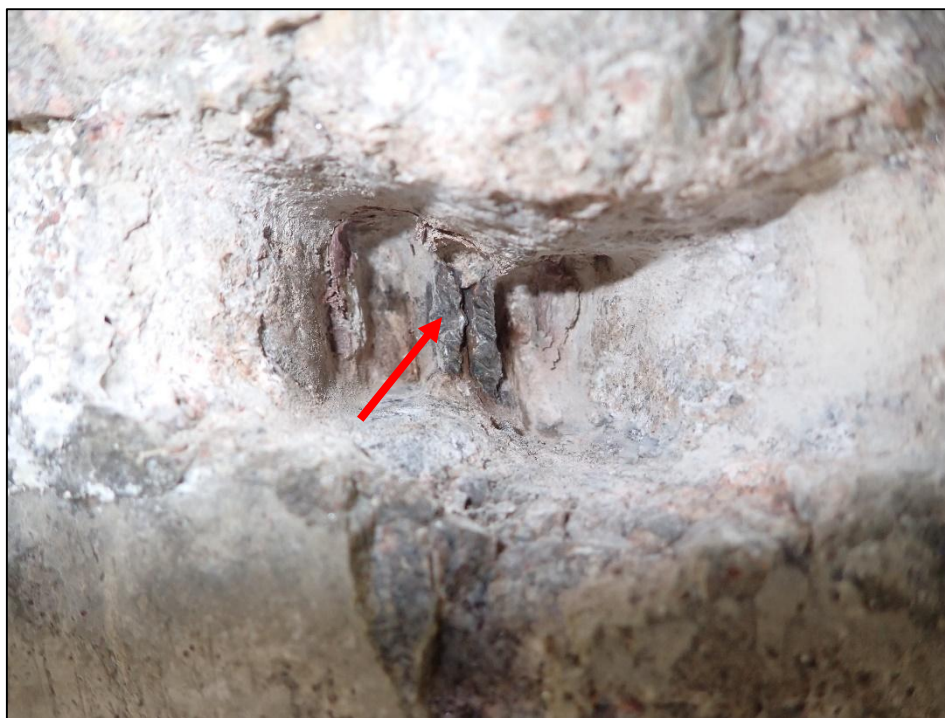
Foto 15: Detail sondy P15, předpínací výztuž nosník KA-61, spodní líc nosníku č. 6, poloha viz Příloha 1. Na předpínací výztuži byla nalezena koroz. Hodnocení korozního stavu předpínací výztuže: stupeň 3. Kanálek byl zcela vyplněn injektážní směsí. Krytí předpínací výztuže cca 40 mm.

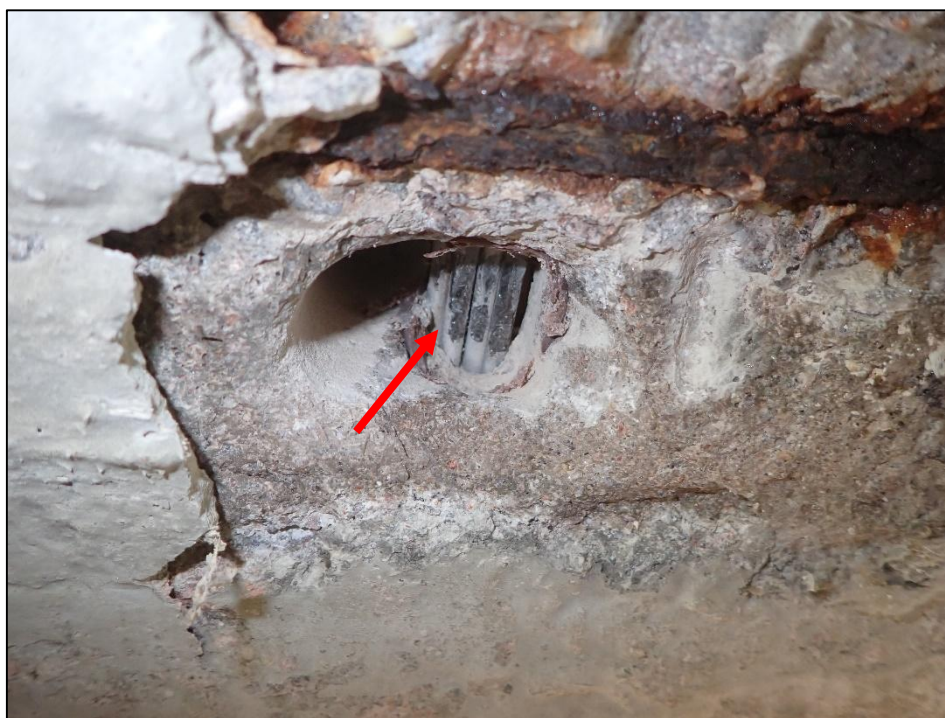
Foto 16: Detail sondy P16, předpínací výztuž nosník KA-61, spodní líc nosníku č. 3, poloha viz Příloha 1. Na předpínací výztuži byla nalezena koroz. Hodnocení korozního stavu předpínací výztuže: stupeň 2. Chránička zcela vyplněna injektážní směsí. Krytí předpínací výztuže cca 40 mm.

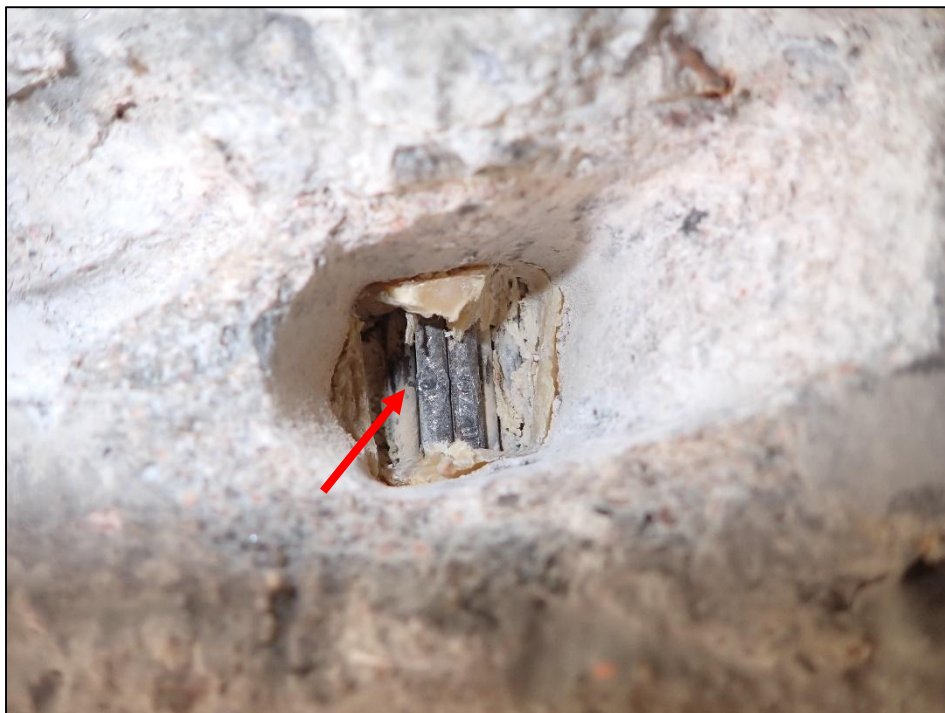
Foto 17: Detail sondy P17, předpínací výztuž nosník KA-61, spodní líc nosníku č. 2, poloha viz Příloha 1. Na předpínací výztuži byla nalezena koroze. Hodnocení korozního stavu předpínací výztuže: stupeň 2. Chránička zcela vyplněna injektážní směsí. Krytí předpínací výztuže cca 40 mm.

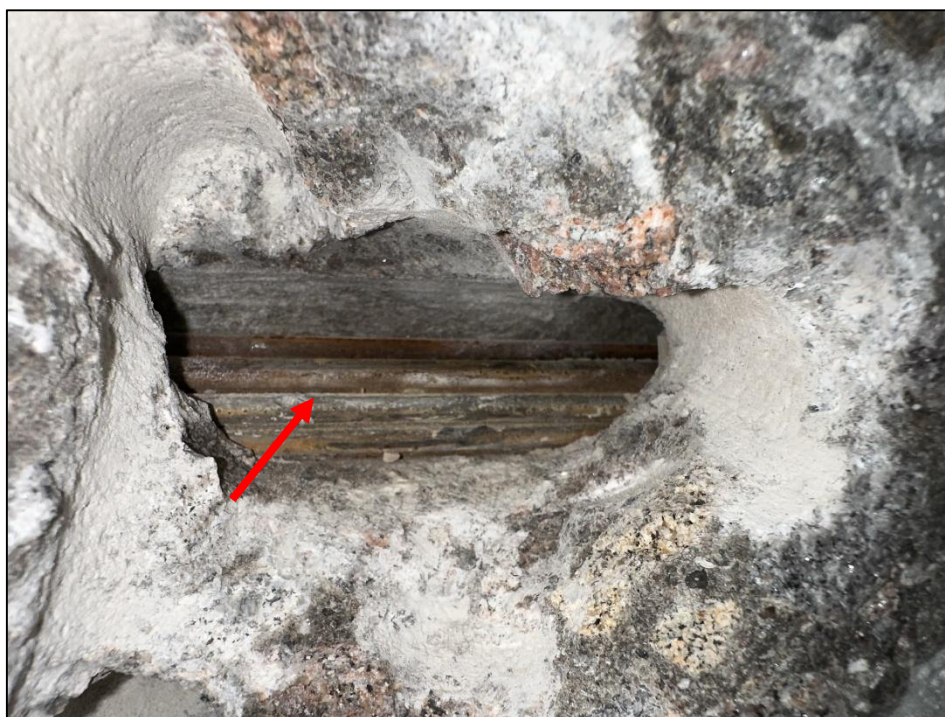
Foto 18: Detail sondy P18, předpínací výztuž nosník KA-61, spodní líc nosníku č. 8, poloha viz Příloha 1. Na předpínací výztuži byla nalezena koroze. Hodnocení korozního stavu předpínací výztuže: stupeň 3. **Kanálek vyplněn z méně než 10% injektážní směsí.** Krytí předpínací výztuže cca 50 mm.

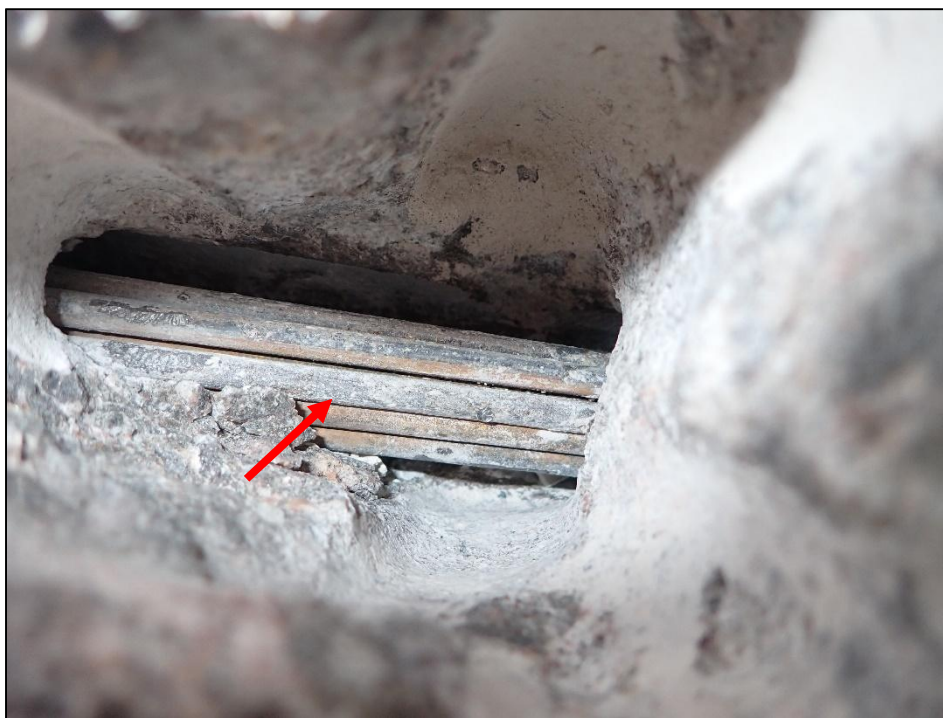
Foto 19: Detail sondy P19, předpínací výztuž nosník KA-61, spodní líc nosníku č. 4, poloha viz Příloha 1. Na předpínací výztuži byla nalezena koroze. Hodnocení korozního stavu přepínací výztuže: stupeň 3. Kanálek vyplněn z méně než 50% injektážní směsí. Krytí předpínací výztuže cca 65 mm.

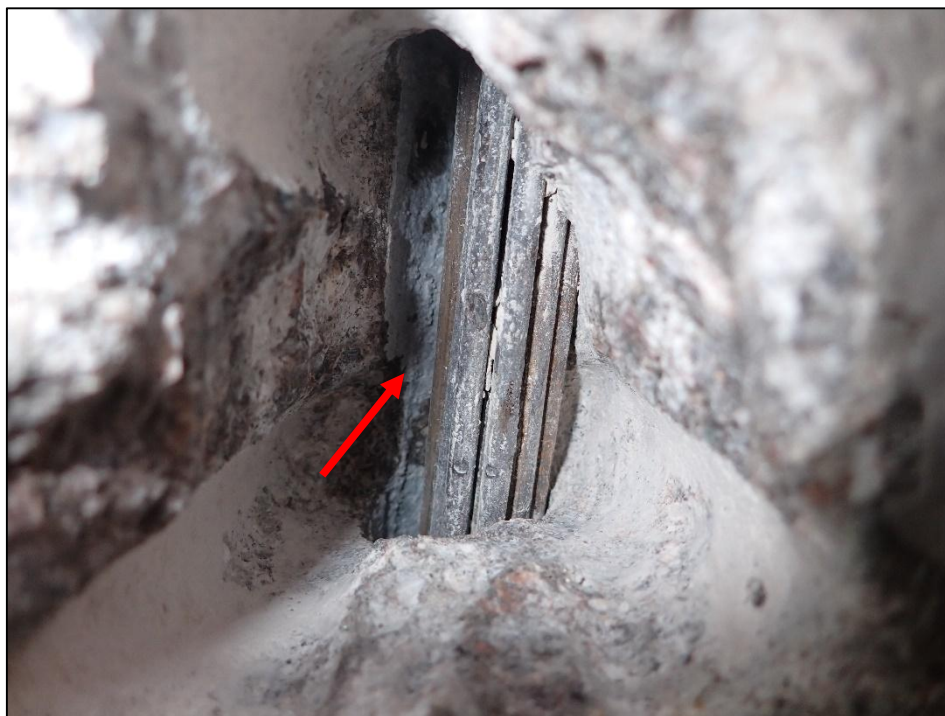
Foto 20: Detail sondy P20, předpínací výztuž nosník KA-61, spodní líc nosníku č. 4, poloha viz Příloha 1. Na předpínací výztuži byla nalezena koroze. Hodnocení korozního stavu přepínací výztuže: stupeň 3. Kanálek vyplněn z méně než 50% injektážní směsí. Krytí předpínací výztuže cca 60 mm.

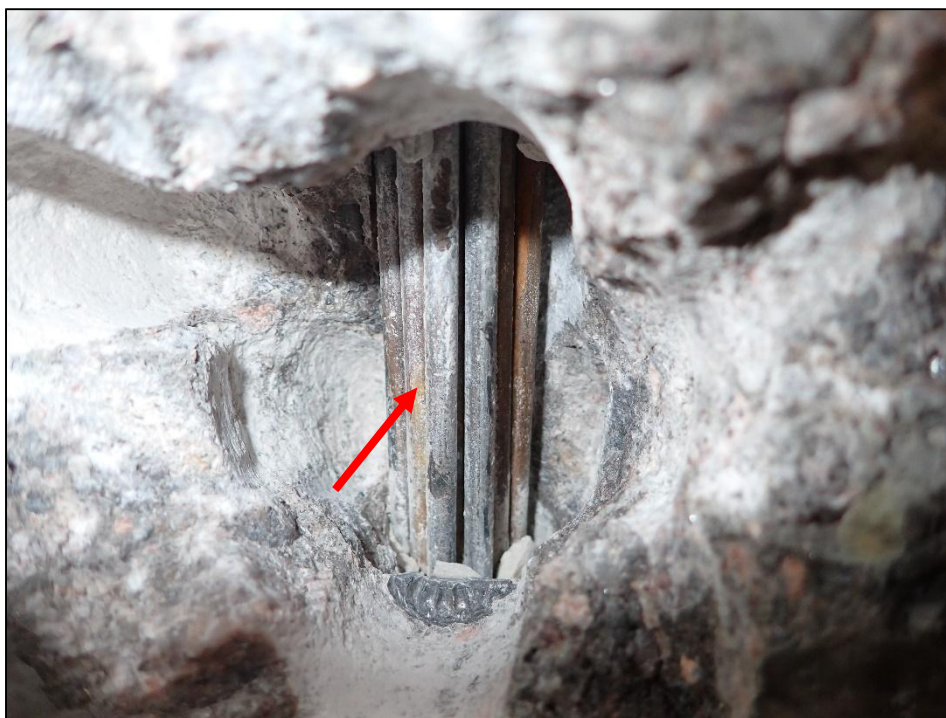
Foto 21: Detail sondy P21, předpínací výztuž nosník KA-61, spodní líc nosníku č. 4, poloha viz Příloha 1. Na předpínací výztuži byla nalezena korozí. Hodnocení korozního stavu přepínací výztuže: stupeň 3. Kanálek vyplněn z méně než 50% injektážní směsí. Krytí předpínací výztuže cca 45 mm.

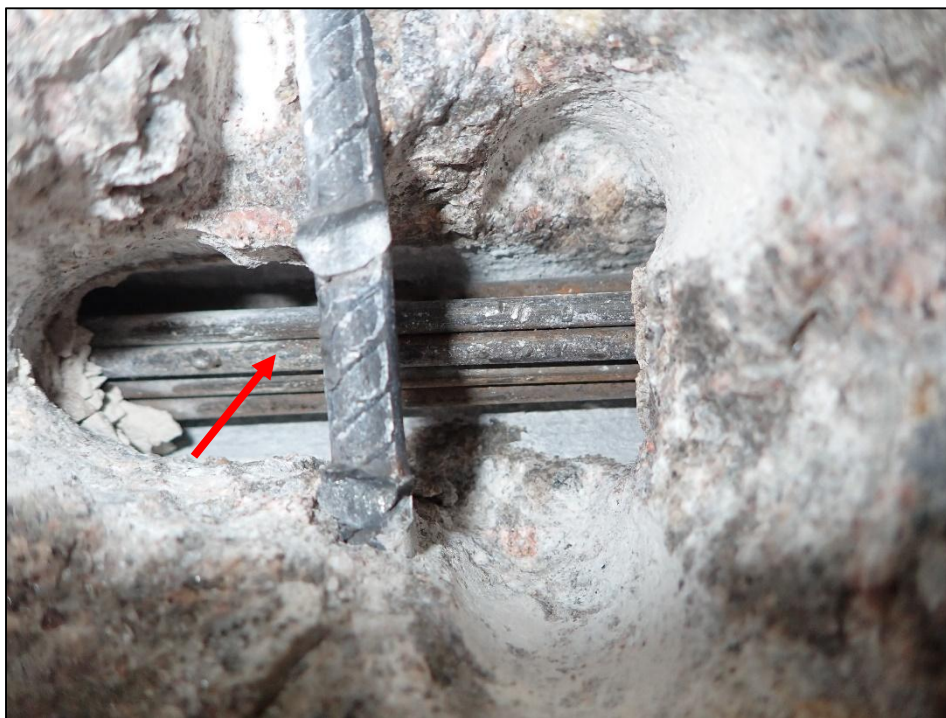
Foto 22: Detail sondy P22, předpínací výztuž nosník KA-61, spodní líc nosníku č. 4, poloha viz Příloha 1. Na předpínací výztuži byla nalezena korozí. Hodnocení korozního stavu přepínací výztuže: stupeň 3. Kanálek vyplněn z méně než 50% injektážní směsí. Krytí předpínací výztuže cca 50 mm.

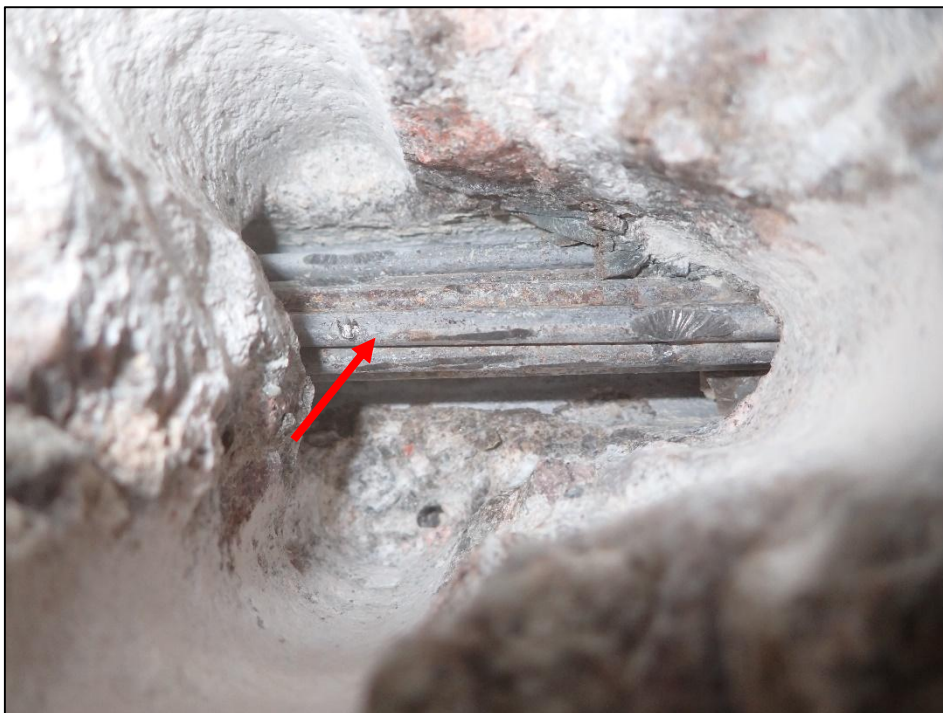
Foto 23: Detail sondy P23, předpínací výztuž nosník KA-61, spodní líc nosníku č. 2, poloha viz Příloha 1. Na předpínací výztuži byla nalezena koroze. Hodnocení korozního stavu předpínací výztuže: stupeň 2. Kanálek vyplněn z více než 50% injektážní směsí. Krytí předpínací výztuže cca 50 mm.

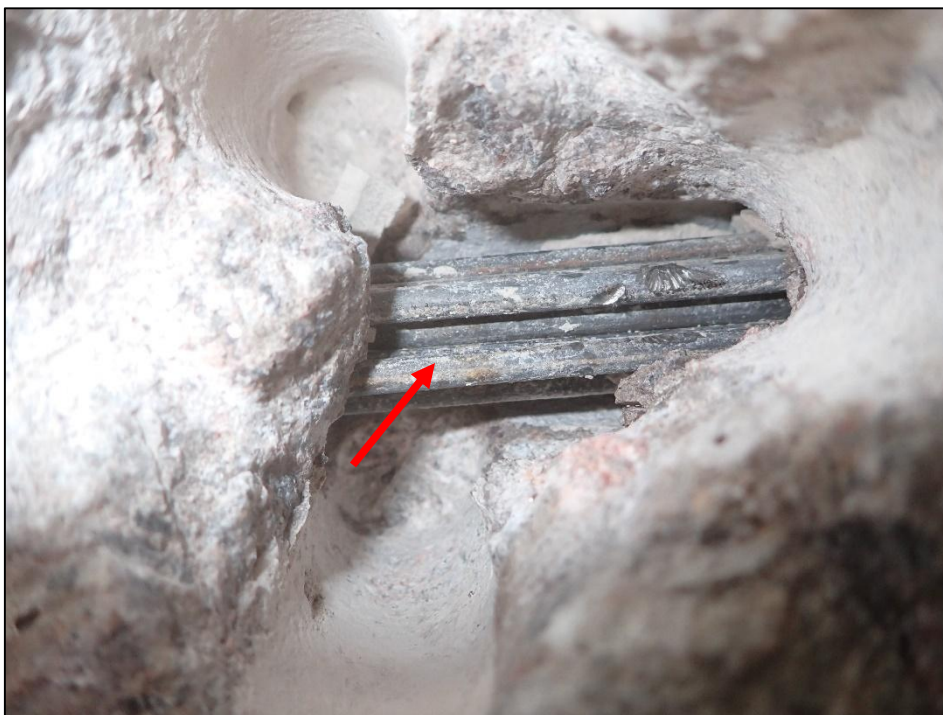
Foto 24: Detail sondy P24, předpínací výztuž nosník KA-61, spodní líc nosníku č. 3, poloha viz Příloha 1. Na předpínací výztuži byla nalezena koroze. Hodnocení korozního stavu předpínací výztuže: stupeň 2. Kanálek vyplněn z více než 50% injektážní směsí. Krytí předpínací výztuže cca 50 mm.

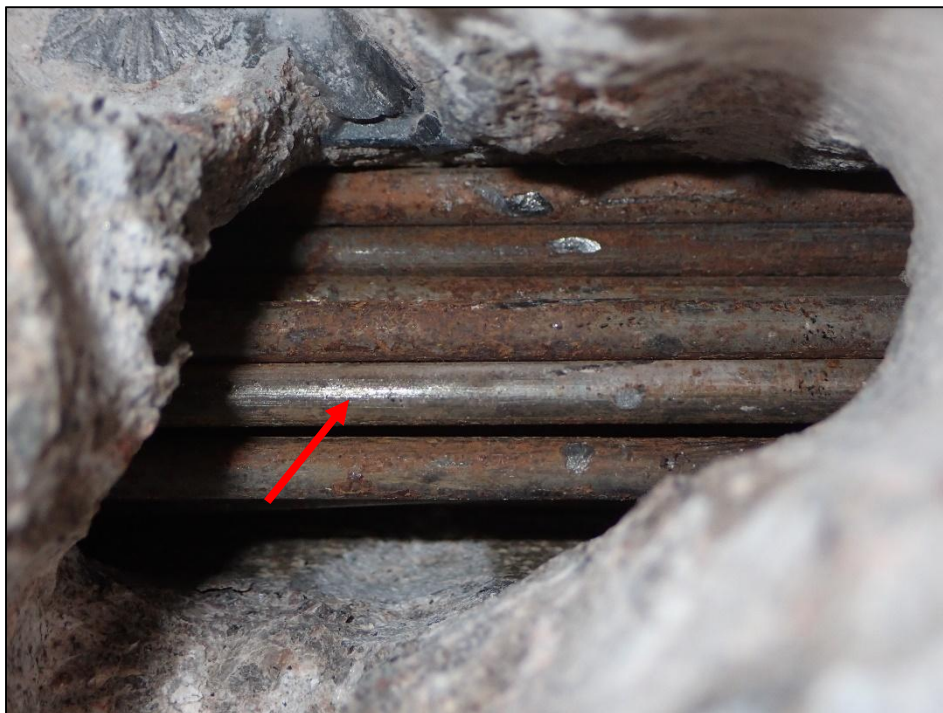
Foto 25: Detail sondy P25, předpínací výztuž nosník KA-61, spodní líc nosníku č. 4, poloha viz Příloha 1. Na předpínací výztuži byla nalezena koroze. Hodnocení korozního stavu předpínací výztuže: stupeň 4. Kanálek vyplněn z méně než 10% injektážní směsí. Krytí předpínací výztuže cca 70 mm.

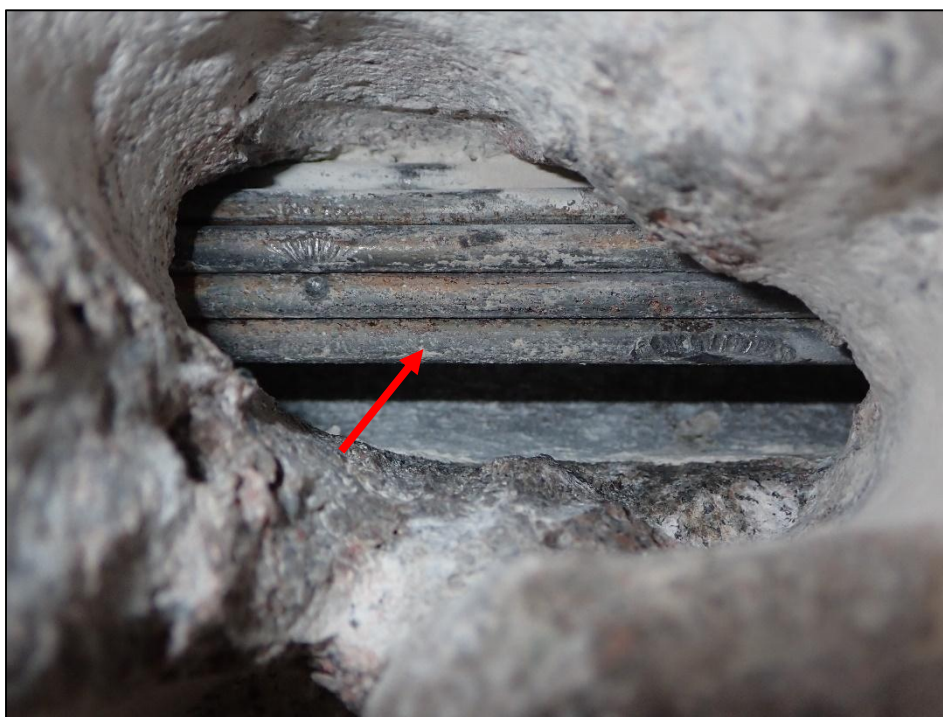
Foto 26: Předpínací výztuž nosník KA-61, spodní líc nosníku č. 4, poloha viz Příloha 1. Na předpínací výztuži byla nalezena koroze. Hodnocení korozního stavu předpínací výztuže: stupeň 3. Kanálek vyplněn z méně než 50% injektážní směsí. Krytí předpínací výztuže cca 60 mm.

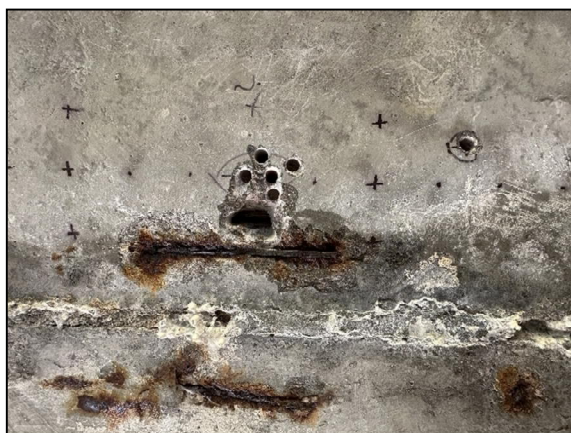
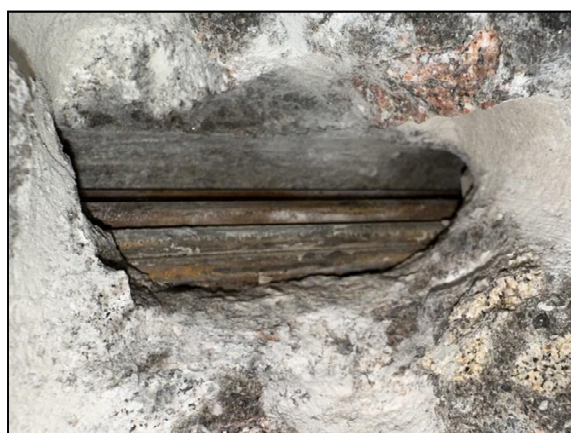
Pozn.: V místě provedení sondy byla nalezena plošná povrchová koroze předpínací výztuže (st. 3) a téměř nezainjektovaný kanálek. V oblasti lokálního poklesu potenciálu (+ 3,3 m) byla nalezena silná koroze prutu podélné betonářské výztuže. V tomto místě byl ověřen stav předpínací výztuže a byla také nalezena plošná povrchová koroze (st. 3).

Foto 4 a 5: Nosník č. 8 – předpínací výztuž (bez chráničky),
v oblasti poklesu potenciálu (+ 3,3 m)
byla nalezena silná koroze prutu podélné betonářské výztuže,
byla nalezena plošná povrchová koroze předpínací výztuže (stupeň 3) a téměř
nezainjektovaný kanálek
