**ČESKÉ VYSOKÉ UČENÍ TECHNICKÉ
V PRAZE**

**Expertní zpráva č.
2300 J 099-1**

Expertní zpráva:
DIAGNOSTICKÝ PRŮZKUM MOSTNÍ KONSTRUKCE EV. Č. 231-004,
MOST PŘES POTOK PŘED OBCÍ KACEŘOV

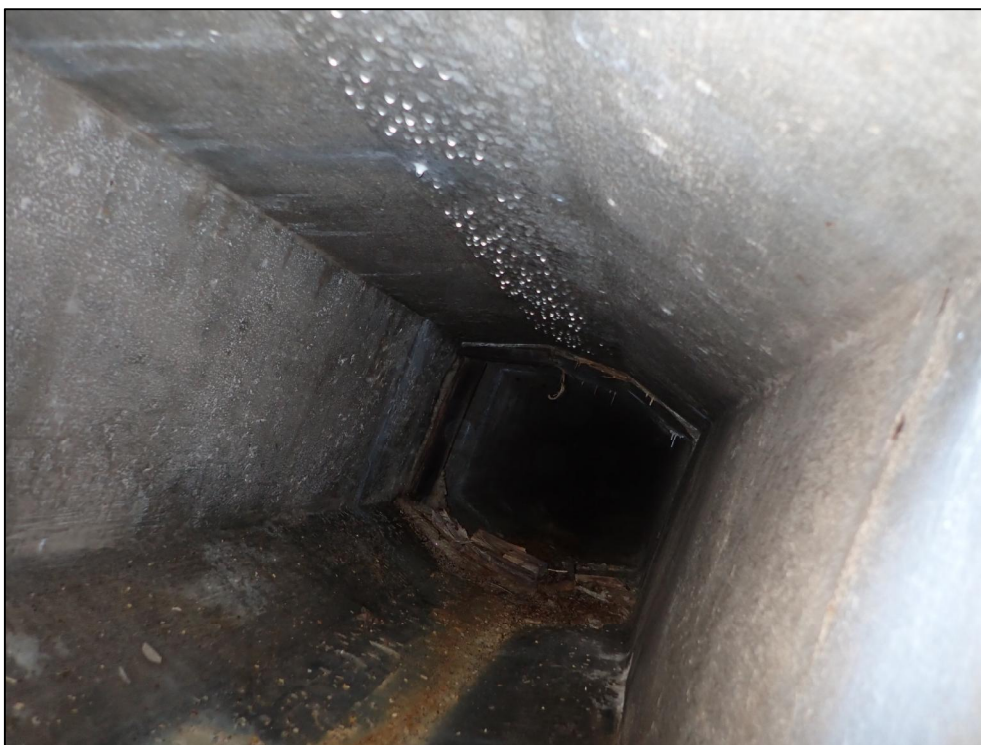
Foto 1: Detail vnitřního povrchu komory nosníku. Sonda E1, nosník č. 1. Pohled k opěře O2. Aktivní stopy po průsacích spojené s výluhy. Lokální degradace povrchu betonu. Lokální koroze měkké výztuže nosníku.

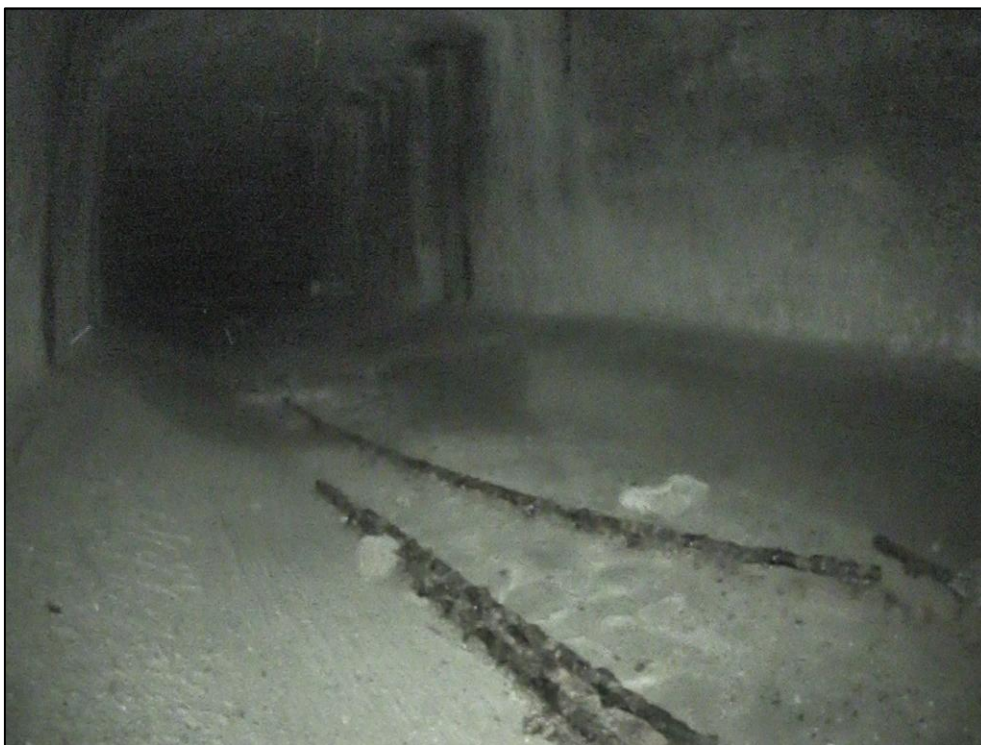
Foto 2: Detail vnitřního povrchu komory nosníku. Sonda E2, nosník č. 2. Pohled k opěře O2. Neaktivní stopy po průsacích spojené s výluhy. Lokální degradace povrchu betonu. Lokální koroze měkké výztuže nosníku. Na dně komory zkorodované zbytky předpínací výztuže.

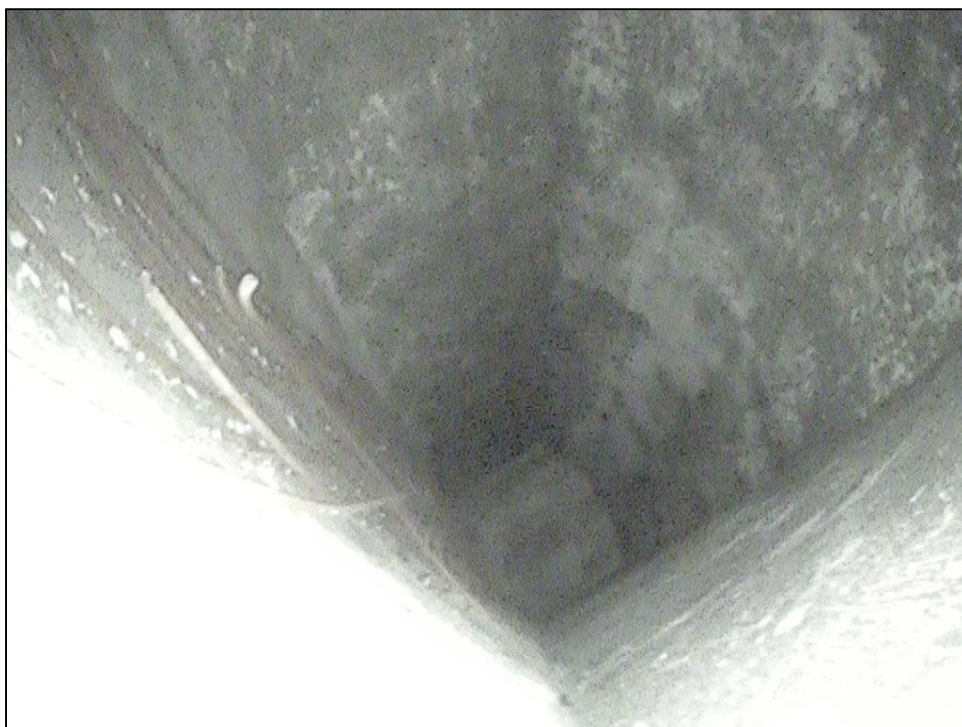
Foto 3: Detail vnitřního povrchu komory nosníku. Sonda E3, nosník č. 3. Pohled k opěře O2.
Neaktivní stopy po průsacích spojené s výluhy. Lokální degradace povrchu betonu.
Lokální koroze měkké výztuže nosníku. Na dně komory zkorodované zbytky předpínací
výztuže.

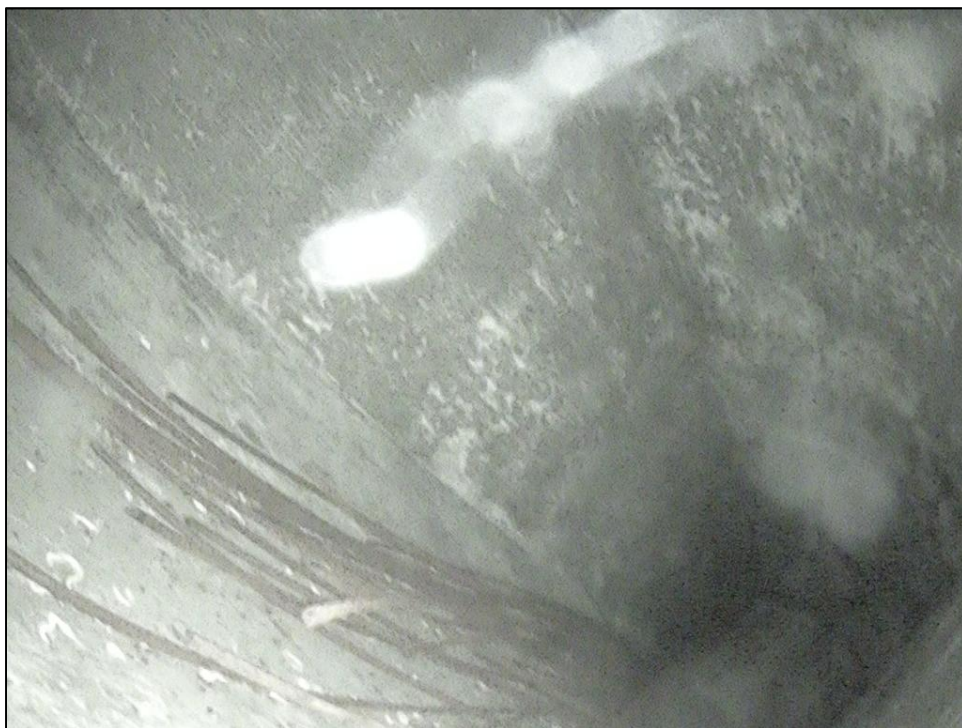
Foto 4: Detail vnitřního povrchu komory nosníku. Sonda E4, nosník č. 4. Pohled k opěře O2.
Neaktivní stopy po průsacích spojené s výluhy. Lokální degradace povrchu betonu.
Lokální koroze měkké výztuže nosníku. Na dně komory zkorodované zbytky předpínací
výztuže.

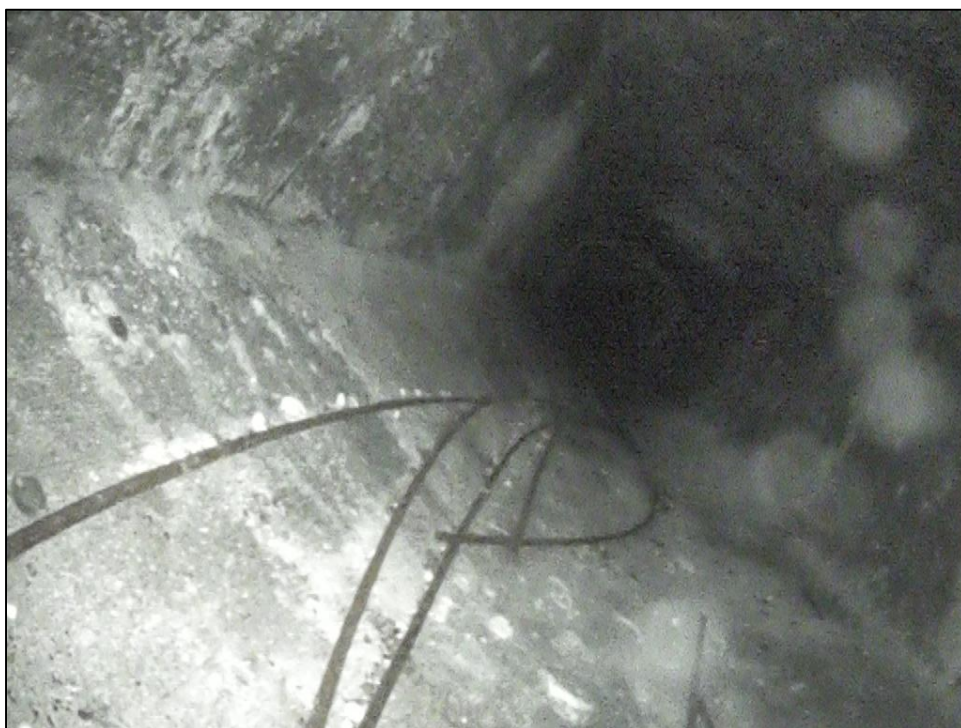
Foto 5: Detail vnitřního povrchu komory nosníku. Sonda E5, nosník č. 5. Pohled k opěře O2.
Neaktivní stopy po průsacích spojené s výluhy. Lokální degradace povrchu betonu.
Lokální koroze měkké výztuže nosníku. Na dně komory zkorodované zbytky předpínací výztuže.

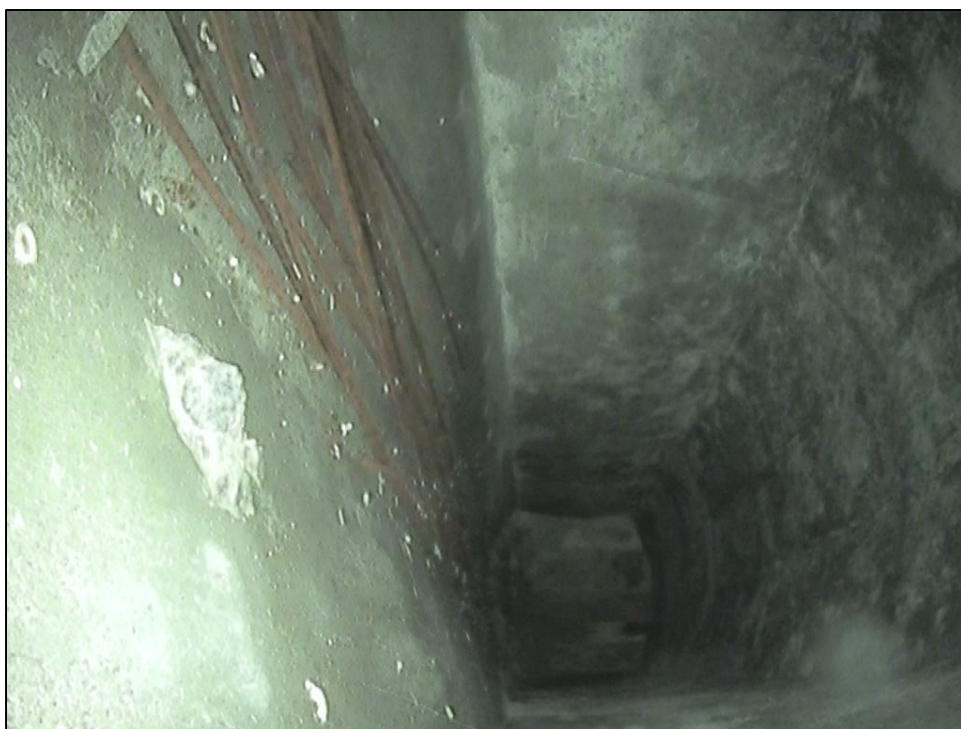
Foto 6: Detail vnitřního povrchu komory nosníku. Sonda E6, nosník č. 6. Pohled k opěře O2.
Neaktivní stopy po průsacích spojené s výluhy. Lokální degradace povrchu betonu.
Lokální koroze měkké výztuže nosníku. Na dně komory zkorodované zbytky předpínací výztuže.

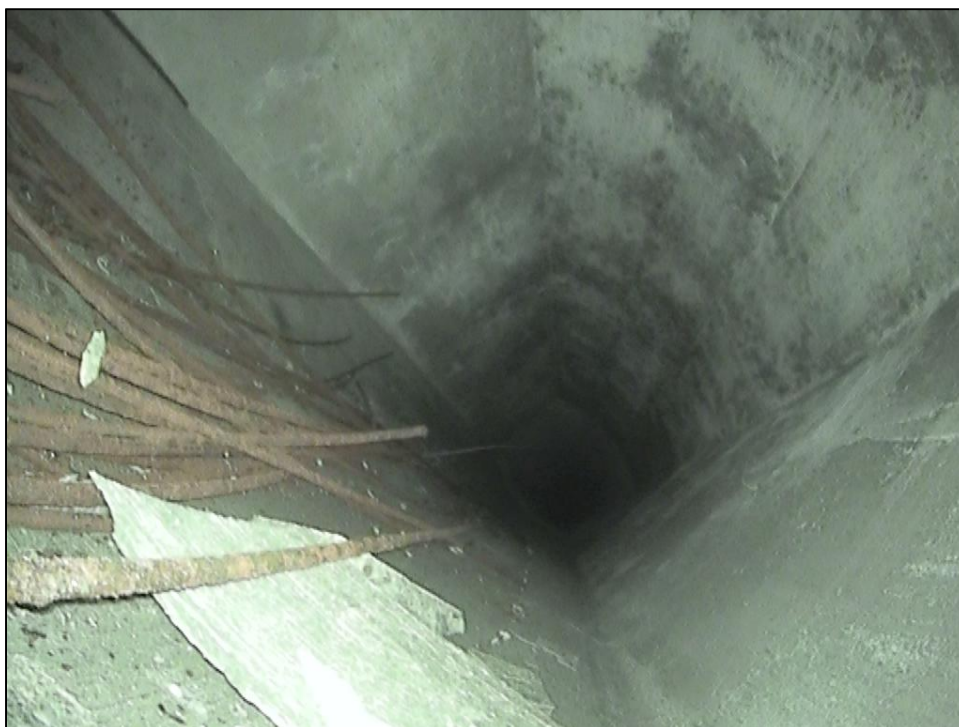
Foto 7: Detail vnitřního povrchu komory nosníku. Sonda E7, nosník č. 7. Pohled k opěře O2.
Neaktivní stopy po průsacích spojené s výluhy. Lokální degradace povrchu betonu.
Lokální koroze měkké výztuže nosníku. Na dně komory zkorodované zbytky předpínací výztuže.

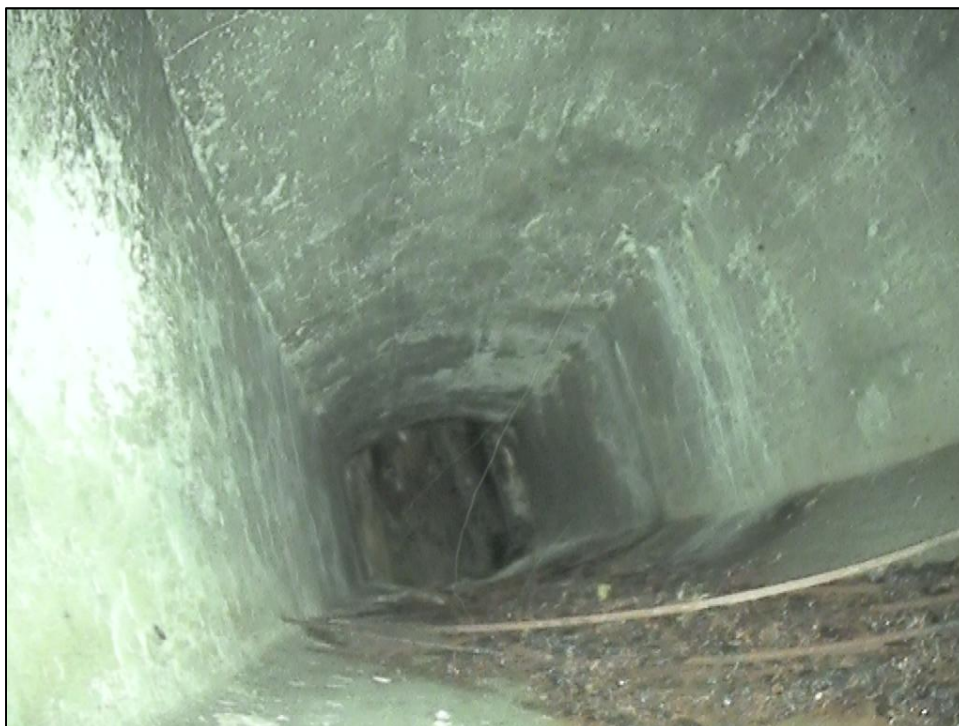
Foto 8: Detail vnitřního povrchu komory nosníku. Sonda E8, nosník č. 8. Pohled k opěře O2.
Neaktivní stopy po průsacích spojené s výluhy. Lokální degradace povrchu betonu.
Lokální koroze měkké výztuže nosníku. Na dně komory zkorodované zbytky předpínací výztuže.

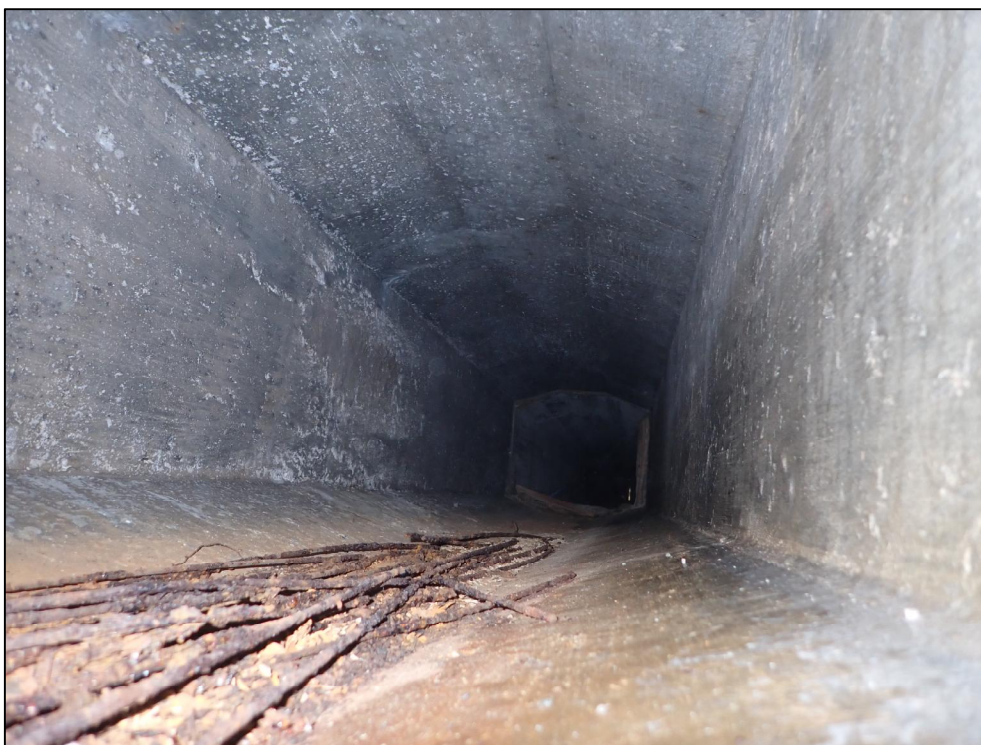
Foto 9: Detail vnitřního povrchu komory nosníku. Sonda E9, nosník č. 9. Pohled k opěře O2.
Neaktivní stopy po průsacích spojené s výluhy. Lokální degradace povrchu betonu.
Lokální koroze měkké výztuže nosníku. Na dně komory zkorodované zbytky předpínací
výztuže.

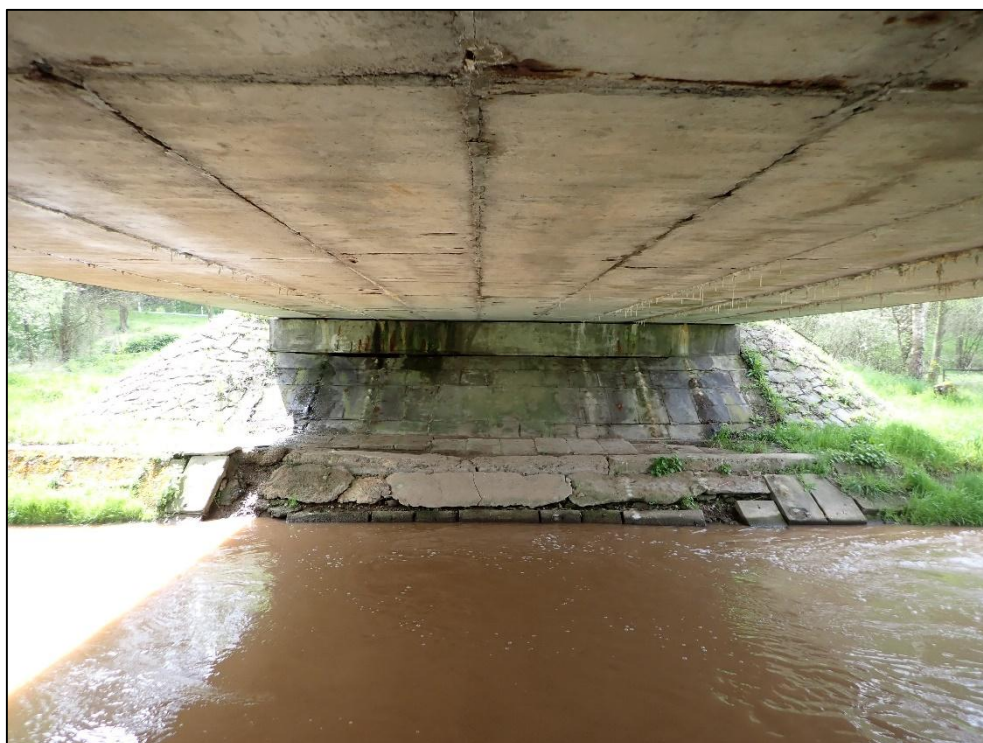
- Na líci obou opěr jsou patrný výrazné stopy po průsacích. V oblastech průsaků dochází k degradaci betonu a korozi obnažené výztuže úložných prahů obou opěr. Foto č. 1 a 4, Příloha 4.
- Dochází k sedání zpevnění svahů pod opěrami, u O1 jsou obnaženy hlavy pilot v místě vetknutí do úložného prahu. Foto č. 2 a 3, Příloha 4.

Foto 2: Celkový pohled na opěru O1. Výrazné stopy po průsacích. V oblastech průsaků dochází k degradaci betonu a korozi obnažené výztuže úložného prahu opěry. Dochází k sedání zpevnění svahů pod opěrou. Obnažené hlavy pilot v místě vetknutí do úložného prahu.

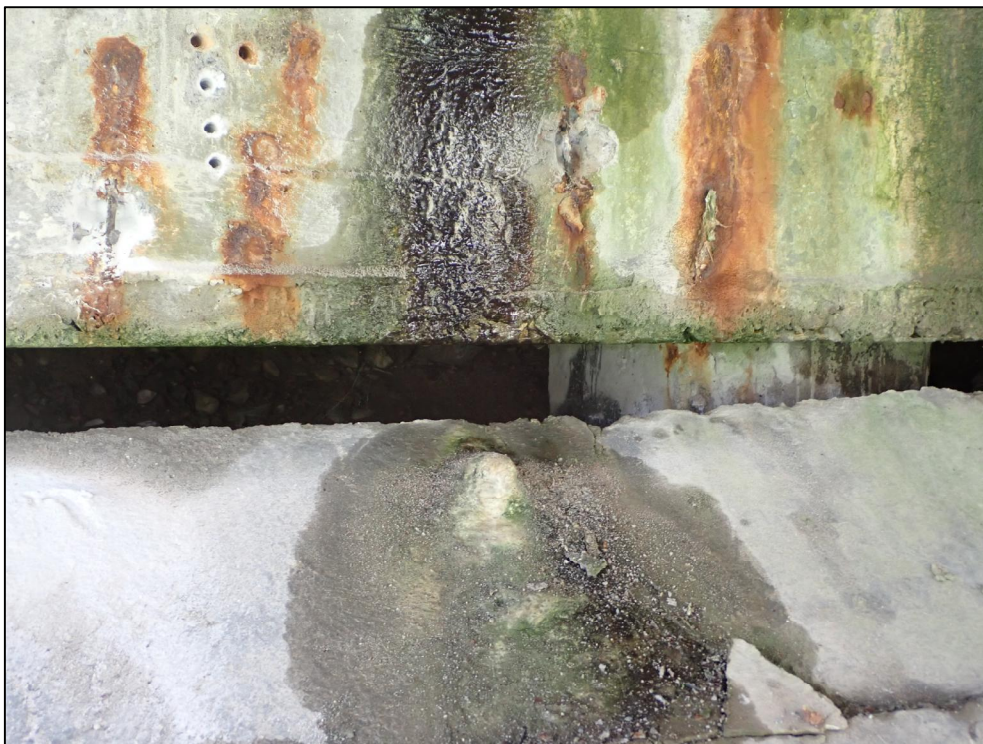
Foto 3: Detail opěry O1. Výrazné stopy po průsacích. V oblastech průsaků dochází k degradaci betonu a korozi obnažené výztuže úložného prahu opěry. Dochází k sedání zpevnění svahů pod opěrou. Obnažené hlavy pilot v místě vetknutí do úložného prahu.

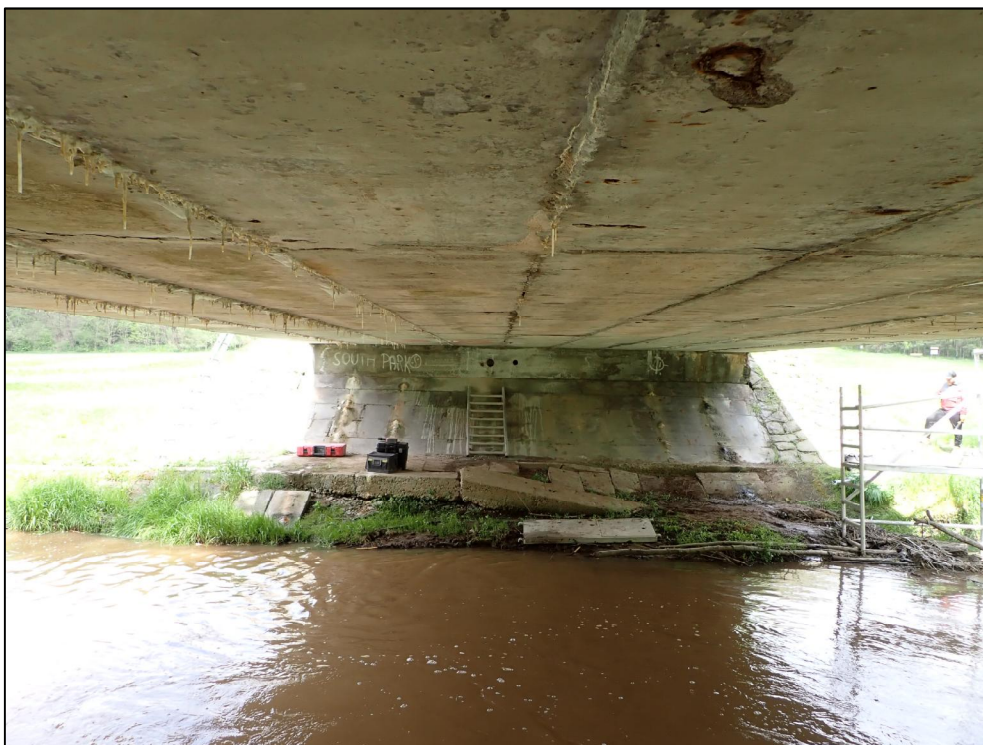
Foto 4: Celkový pohled na opěru O2. Výrazné stopy po průsacích. V oblastech průsaků dochází k degradaci betonu a korozi obnažené výztuže úložného prahu opěry. Dochází k sedání zpevnění svahů pod opěrou.

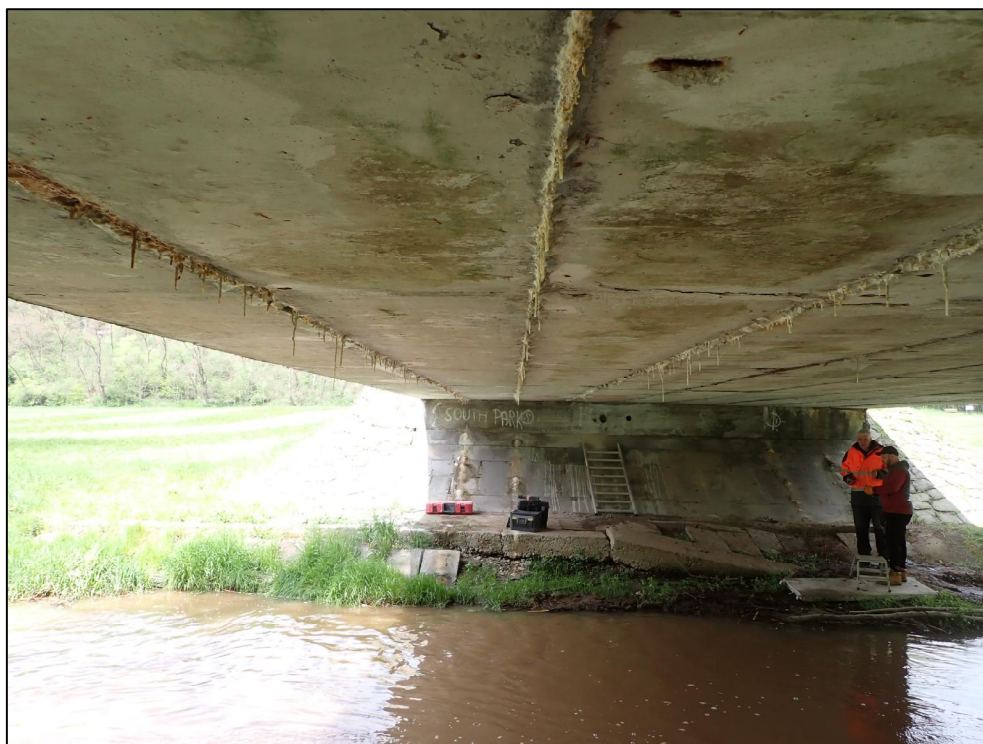
- S ohledem na stopy po průsacích na spodním líci NK lze s jistotou konstatovat, že do NK zatéká voda nefunkční hydroizolací. Nejsou odvodněny dutiny nosníků, může docházet k hromadění vody v nosnících. To bylo potvrzeno následnou prohlídkou komor za pomoci videoskopu.
- Na spodním líci nosníků jsou patrný podélné intenzivně prosakující spáry mezi nosníky, resp. prosakující příčné pracovní spáry mezi dílci daného nosníku. Ojedinele jsou patrný trhliny s výluhy pojiva kopírující trajektorii předpínací výztuže (spodní líc a bok nosníků), signalizující vážné nebezpečí koroze předpínací výztuže, což bylo potvrzeno DP, viz Kapitoly 4.4 – 4.6. Foto č. 5 - 7, Příloha 4.

Foto 5: Pohled na spodní líc nosníků. Na spodním lici nosníků jsou patrné podélné intenzivně prosakující spáry mezi nosníky, resp. prosakující příčné pracovní spáry mezi dílci daného nosníku. Ojedinele jsou patrné trhliny s výluhy pojiva kopírující trajektorii před. výztuže.
