ZPRÁVA Č. RT-2024-099

PRŮZKUM KONSTRUKCE VOZOVKY A POSOUZENÍ STAVU VOZOVKY

Silnice II/605 Holoubkov – průtah – 2. etapa

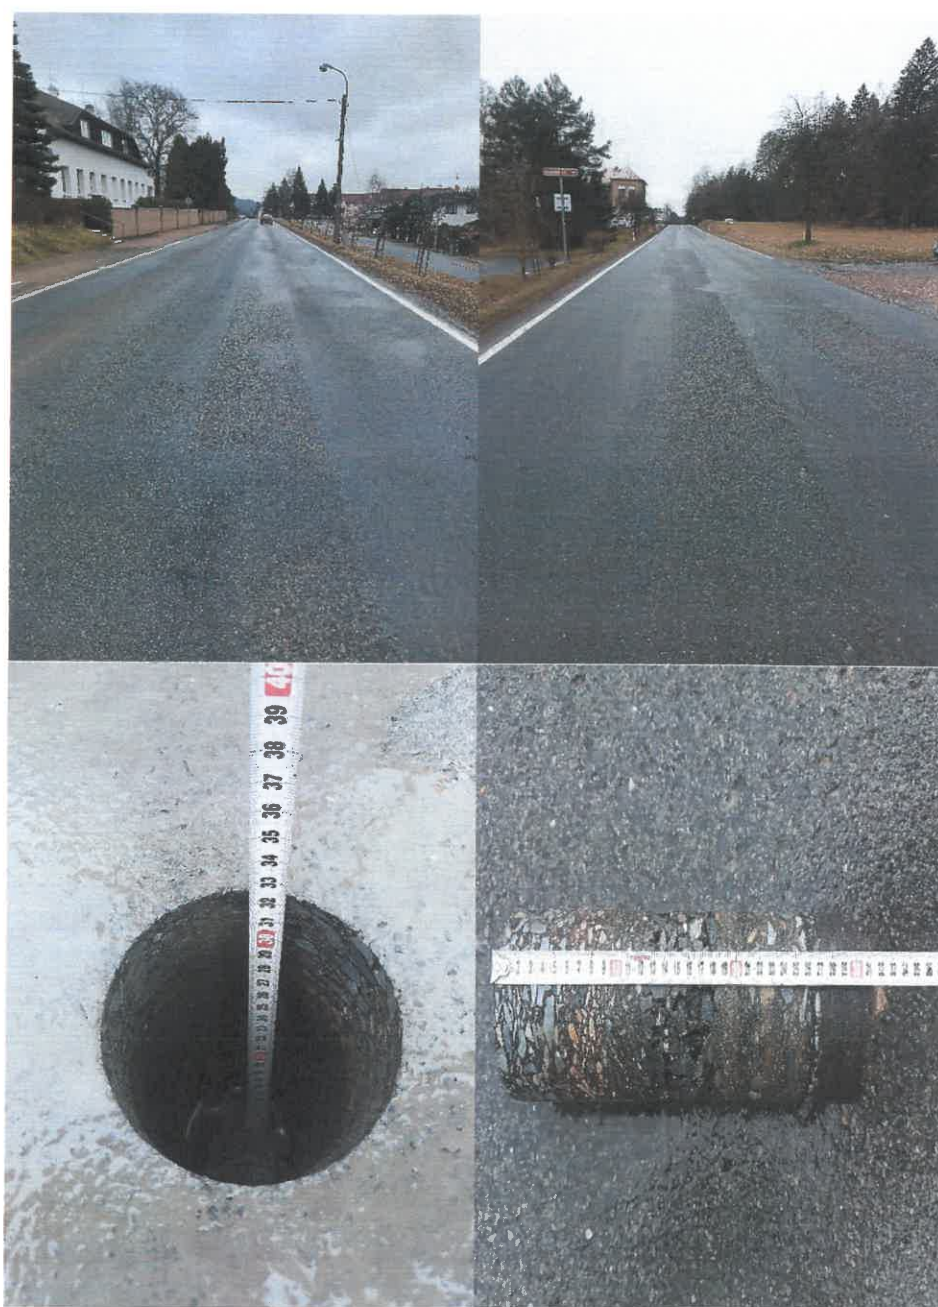
SONDA č. 1 – km 52,230 PS

Č. sondy	S1	S2 + HS	S3	S4	S5
Staničení [km]	52,230 PS	52,125 LS	52,045 PS	51,960 PS	51,865 LS
AC obrus	50	55	65	50	50
AC ložní	70	65	70	70	50
AC podkladní	200	200	215 nespojen	230 nespojen	100
AC celkem	320	320	350	350	200
PM + nátěr – dehet část. rozpad					120
Stmelené celkem					
0/45		80			
Nestmelené celkem		80			
Konstrukce vozovky celkem		400			
AZ		F1 MG

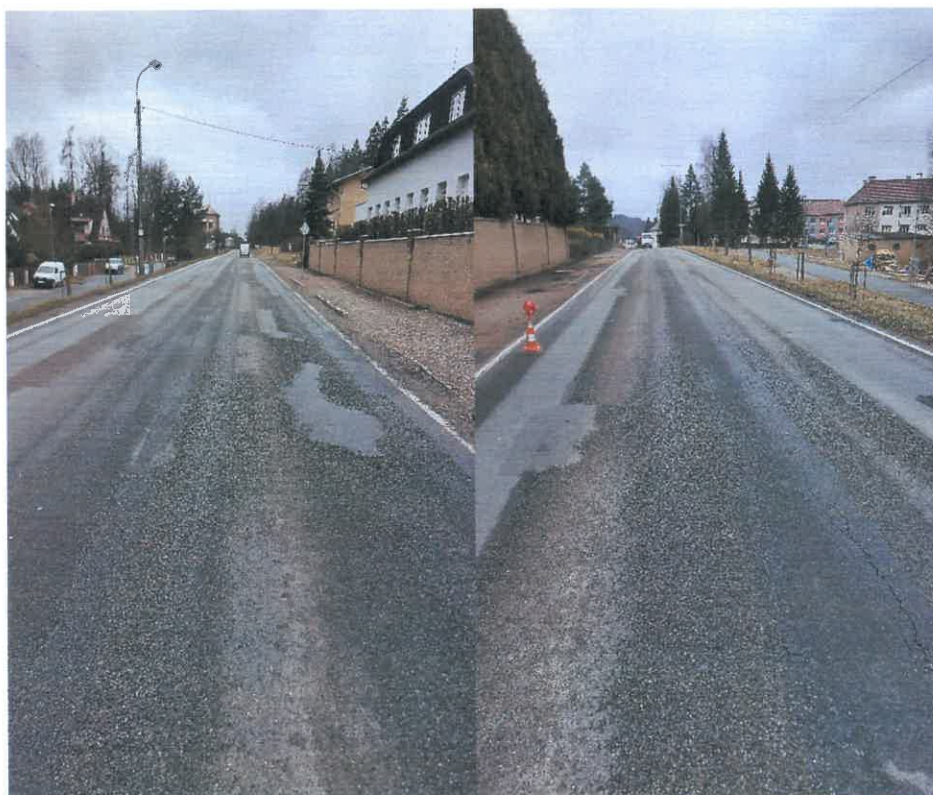
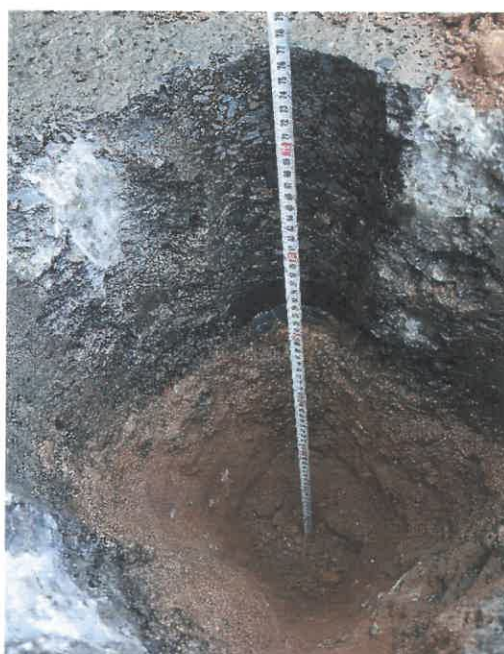
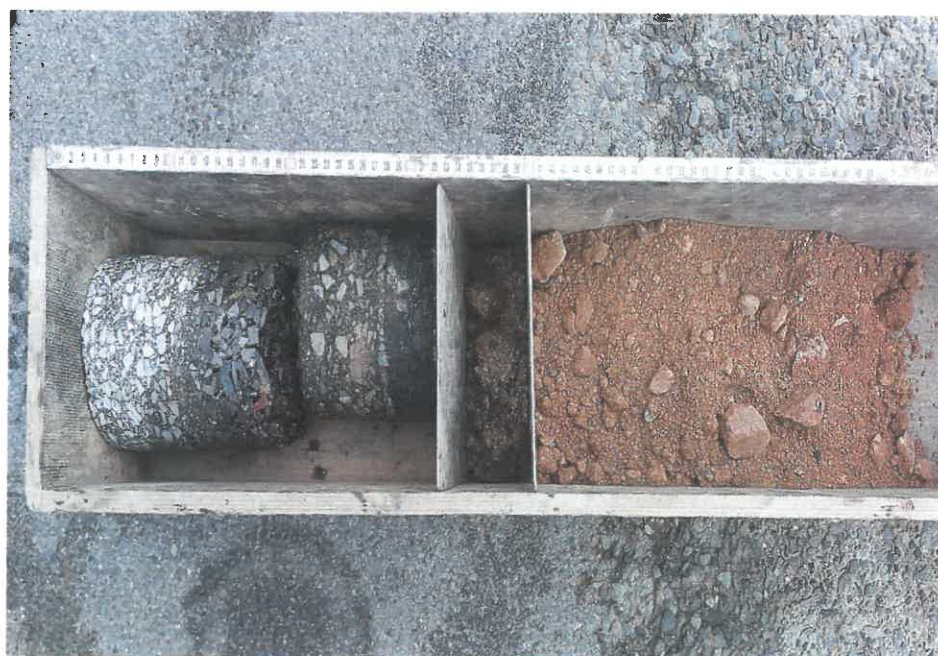
FOTODOKUMENTACE
II/605 HOLOUBKOV – PRŮTAH – 2. ETAPA
HLOUBENÁ SONDA č. 2 – km 52,125 LS

číslo sondy	lokalizace sondy	typ nestmelené vrstvy
HS2	52,125 LS	0/45

číslo sondy	lokalizace sondy	typ zeminy	namrzavost zeminy	vhodnost pro aktivní zónu
HS2	52,125 LS	F1 MG CBR sat=11%	Namrzavá	Podmínečně vhodná

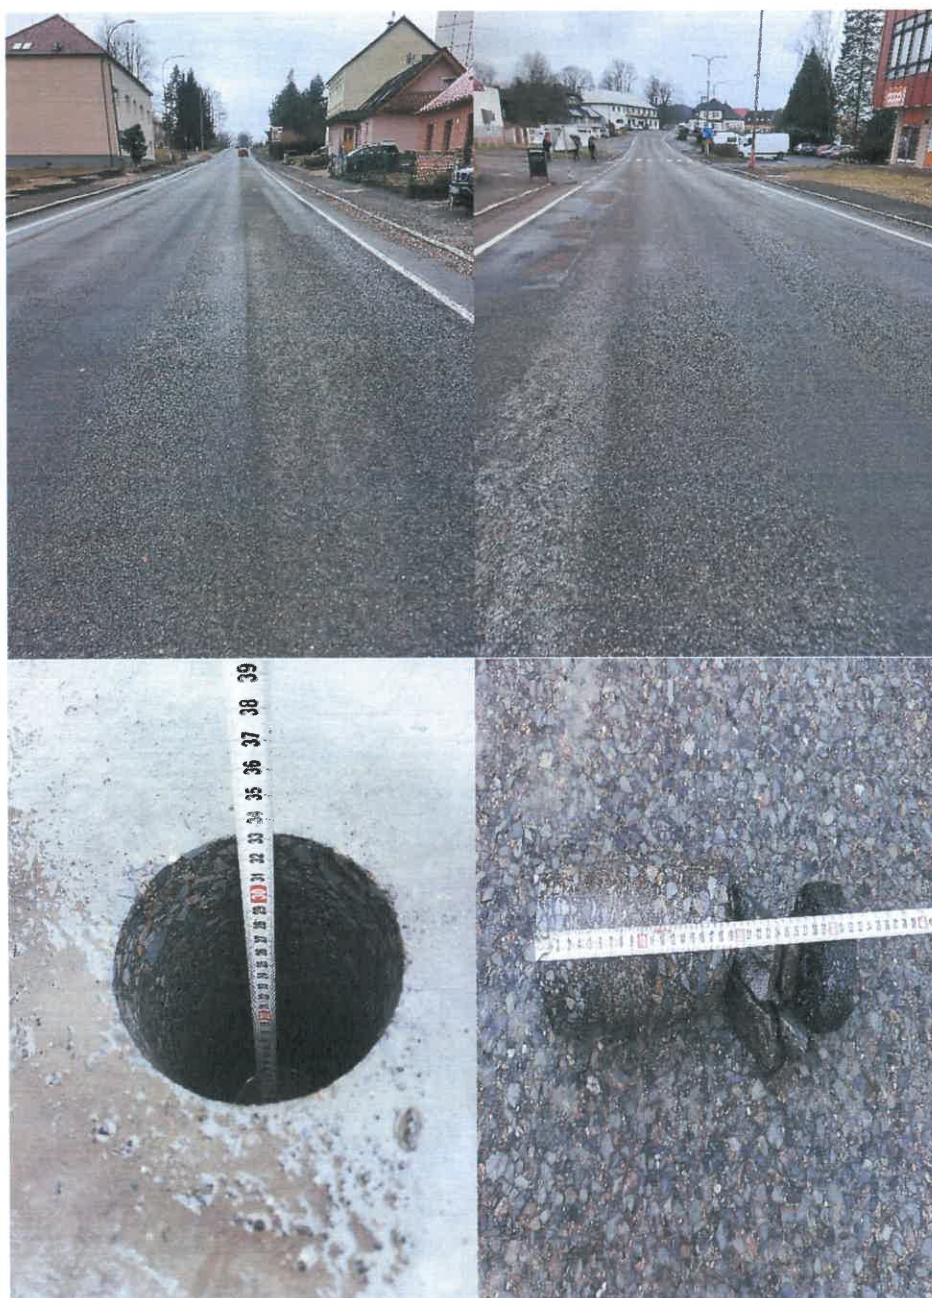
SONDA č. 5 – km 51,865 LS

Podle výsledků provedených analýz činí obsah PAU ve vzorkách z vrstvy PM (sonda S5) 21,3 mg/kg sušiny. Na základě těchto výsledků lze konstatovat, že vzorek z těchto vrstev lze zařadit do třídy ZAS-T2.

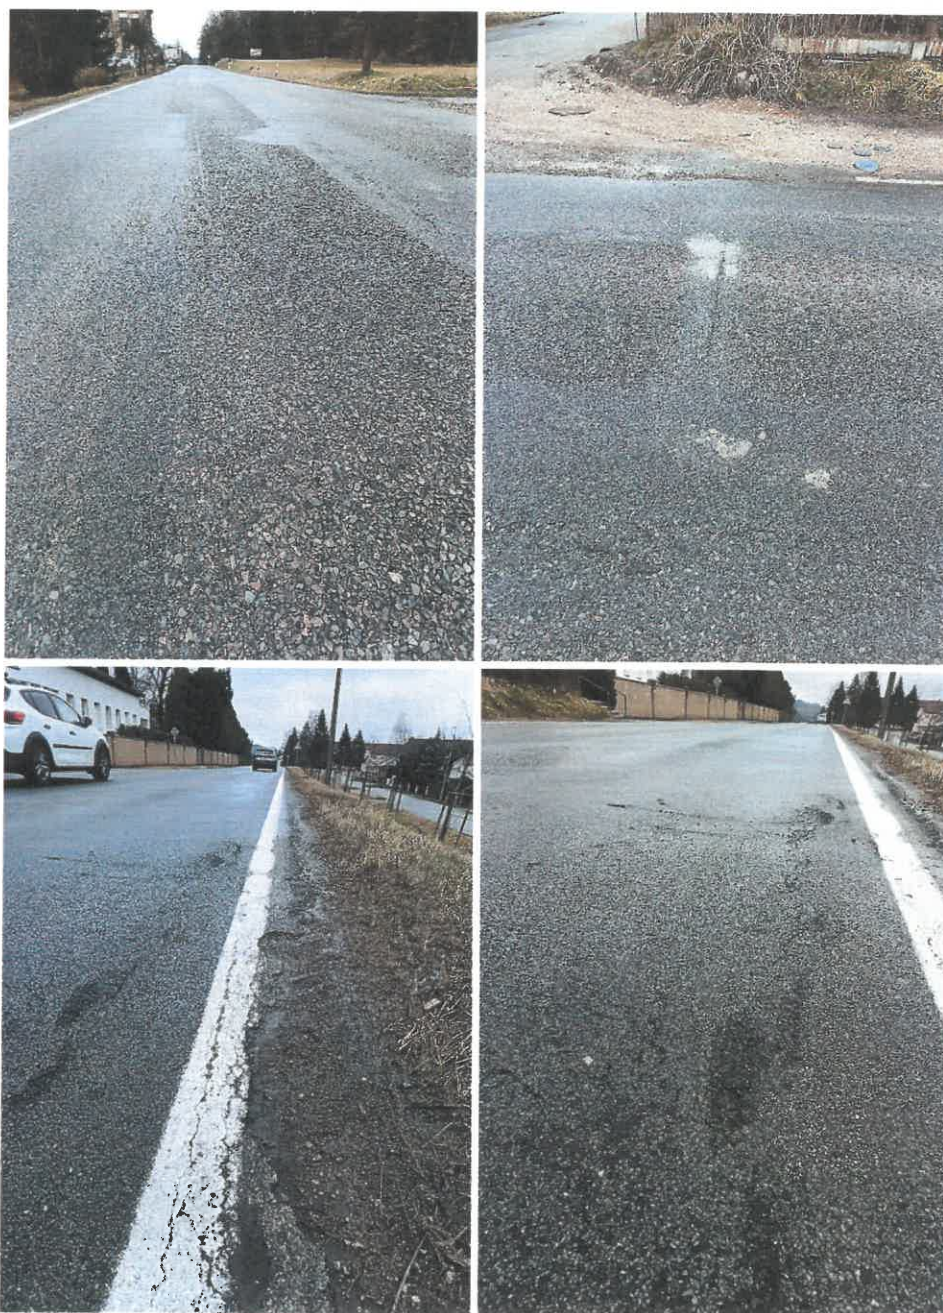
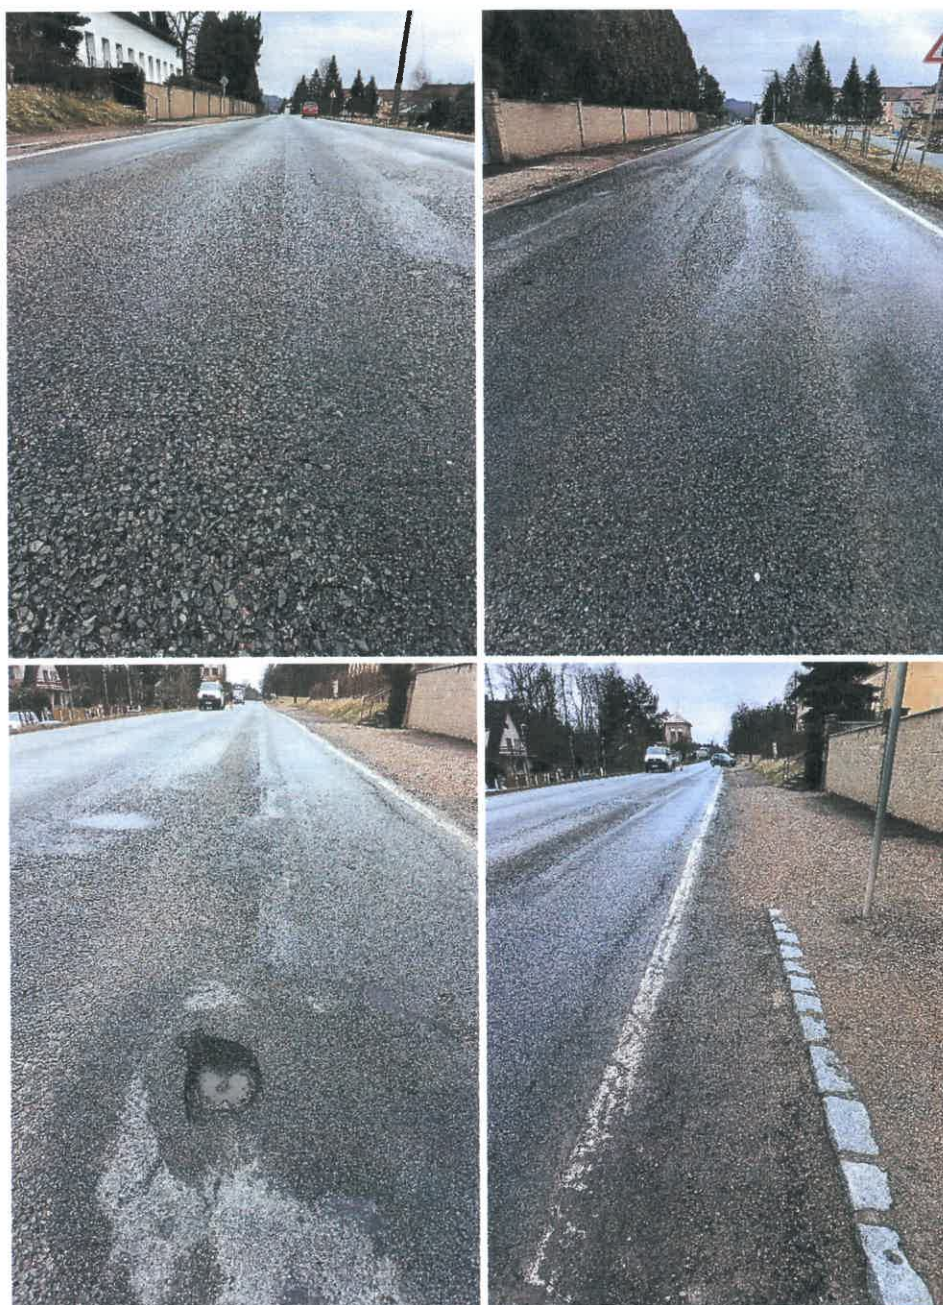
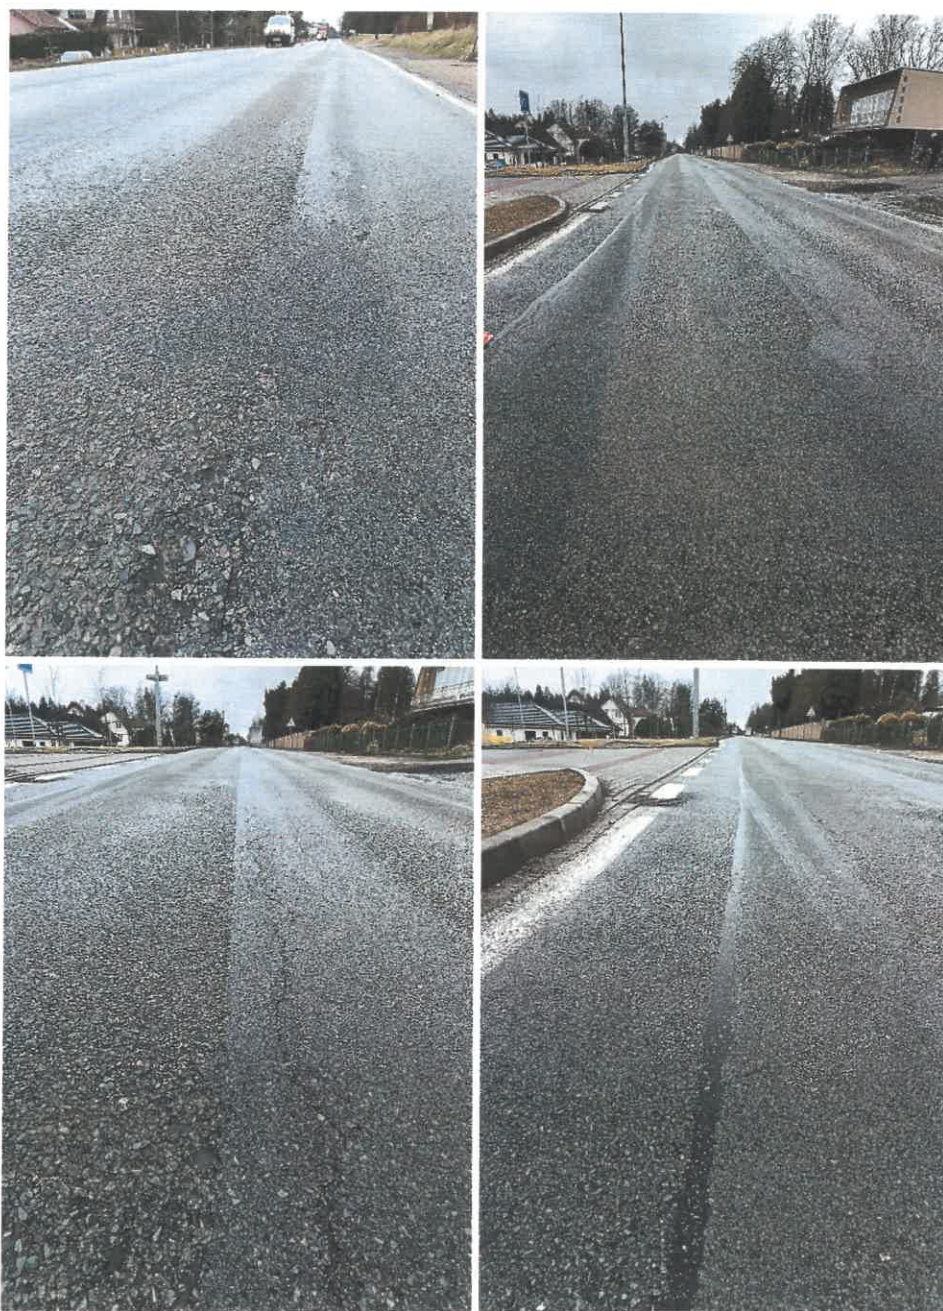
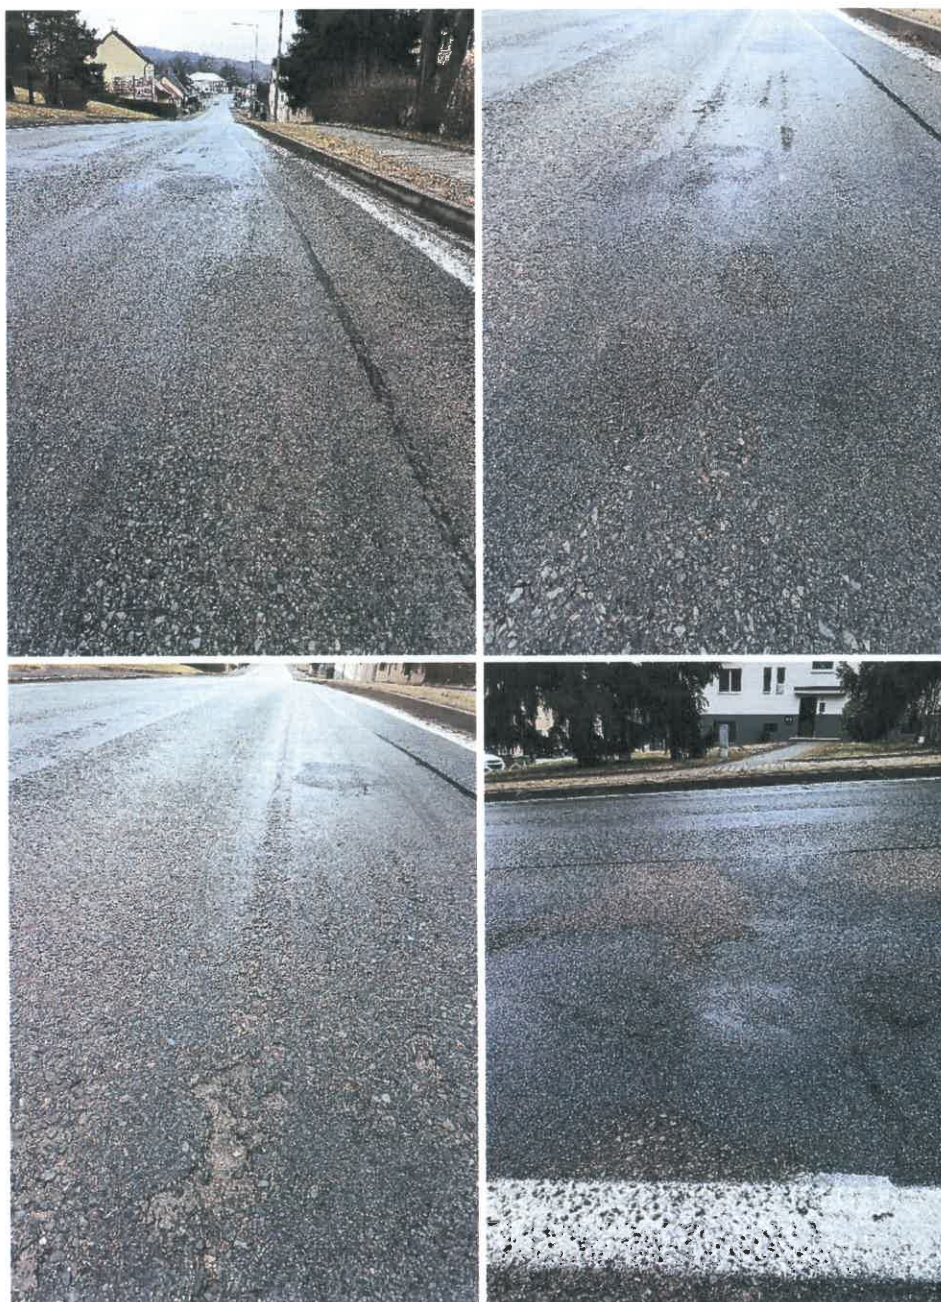
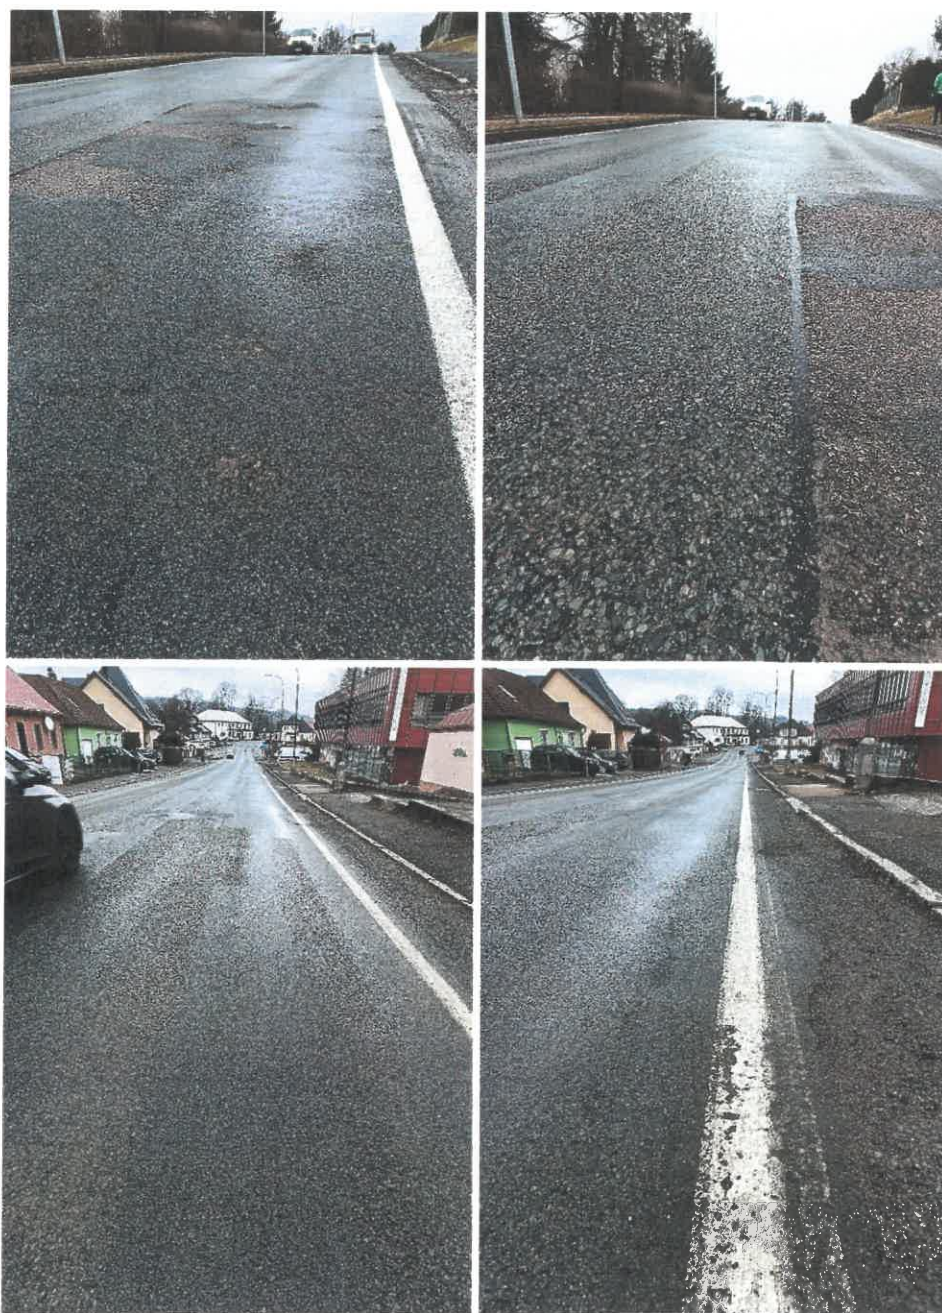
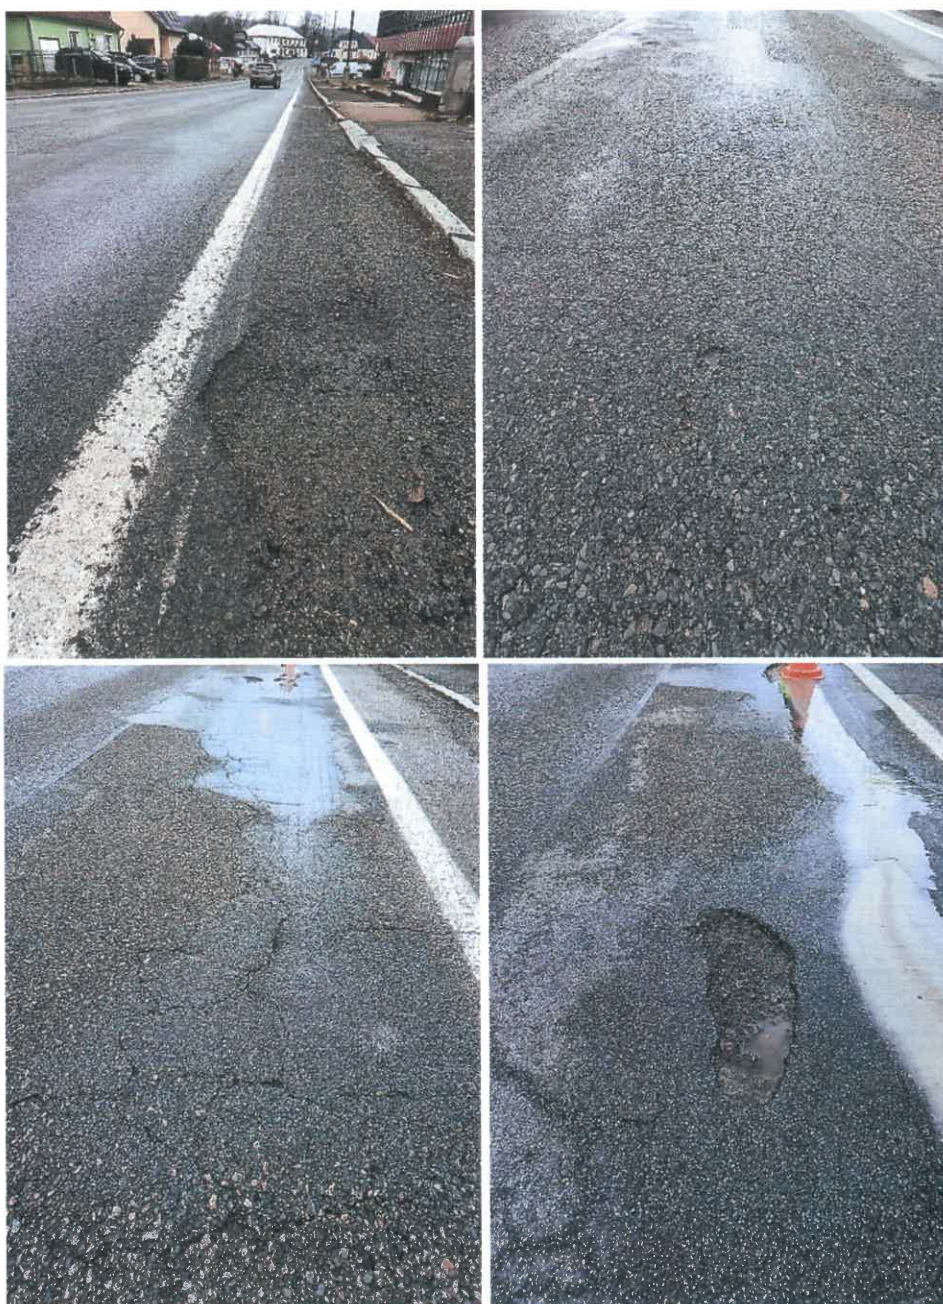
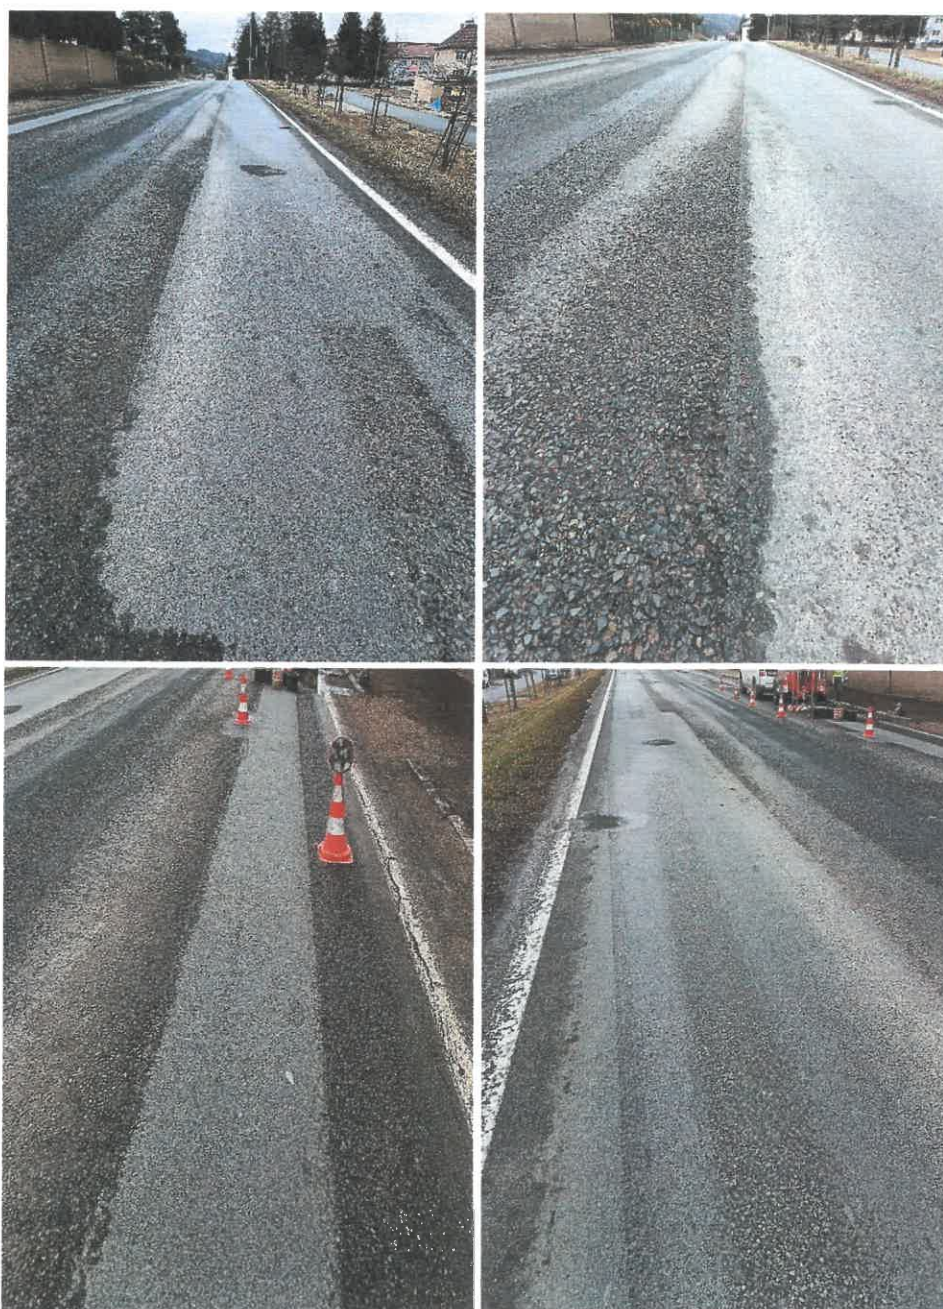
Trasa komunikace je směrově nerozdělená silnice II. třídy. Jedná se o netuhou vozovku s krytem z asfaltového betonu z různých asfaltových směsí s výskytem poruch typu mozaikových, lokálních trhlin, lokálních erozí, různorodých nefunkčních výsprav, nebo příčných trhlin, a především vyjetých podélných kolejí, které pravděpodobně způsobuje dotváření podkladních asf. vrstev, konstrukce vozovky se v rámci předmětného úseku mění a skládá ze štěrků. Kompaktnost vrstvy nestmelené podkladní vrstvy z HDK typu ŠD je proměnná, lze předpokládat, že tato vrstva nestmeleného kameniva bude materiálově odpovídat vrstvám ŠD_a. V sondě S5 nalezen penetrační makadam, kompaktnost horní částečně stmelené (prolévaná) podkladní vrstvy z penetračního makadamu (PM), lze pokládat taktéž za proměnnou. V aktivní zóně se vyskytují zeminy F1 MG, parametry únosnosti pro podloží - CBR podloží v reálném stavu vlhkosti zeminy ve vozovce, podloží je obecně v předmětném úseku průzkumu nedostatečně únosné.

- degradace obrusné vrstvy
- poruchy jsou často překryté opotřebovanými vysprávkami
- olámané okraje vozovky
- zatékání vody do konstrukce poruchami - sekundární ztráta únosnosti konstrukce vozovky

FOTODOKUMENTACE
II/605 HOLOUBKOV - PRŮTAH - 2. ETAPA
PORUCHY

- odfrézování stávajících AC vrstev v průměrné tl. cca – 120 mm
- případná sanace trhlin v souladu s TP 115, popřípadě rozpadlá místa opravit pomocí lokálních vyrovnávek směsí ACP 16+,
- sanace ulámaných (propadlých) okrajů vozovky pomocí lokálních vyrovnávek směsí ACP 16 +, rozsah bude upřesněn vizuální prohlídkou a odsouhlaseno investorem, projektantem, TDS.
- provedení spojovacího postřiku PS min. 0,4 kg/m²
- pokládka ložní vrstvy z VMT 22 TSA 20/30 v tl. 70 mm (ČSN 736120)
- provedení spojovacího postřiku PS min. 0,3 kg/m²
- pokládka obrusné vrstvy z SMA 11 S PMB 45/80-65 v tl. 50 mm (ČSN 736121 příl. G)
